RYBNÍK FLORIÁNEK JEDOVNICE

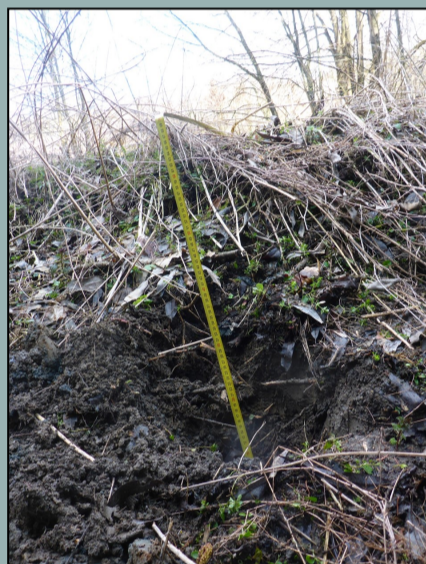
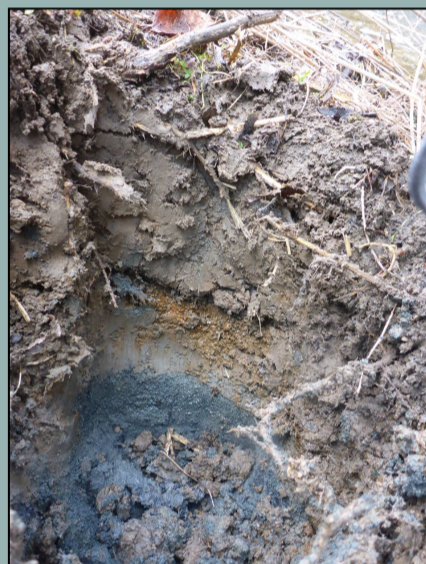
Dno bývalého rybníka je pokryto sedimenty, které se usazovaly především po vypuštění. Také je zarosteno vegetací, nejčastěji kopřivou dvoudomou a dalšími náletovými dřevinami. Součástí obnovy rybníka by bylo nezbytné tyto sedimenty vybagrovat a někde uložit.

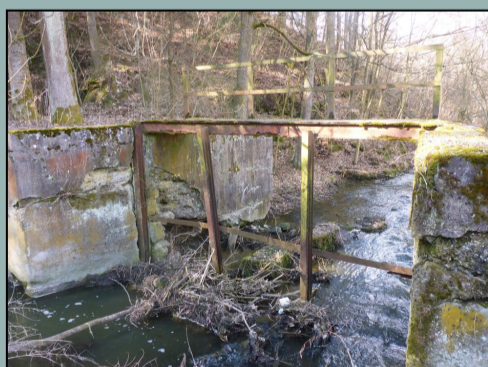
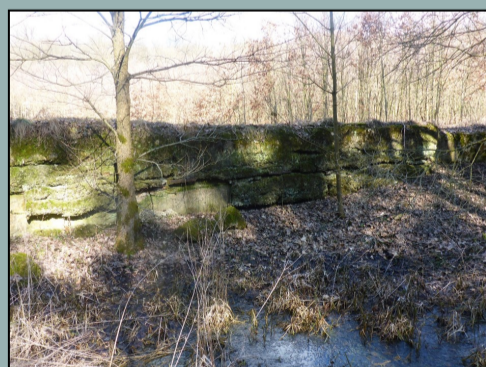
Floriánek byl rybník průtočného typu s betonovanou hrází.

V této hrázi bylo vsazeno železné těleso, které plnilo funkci stavidla. Dnes již ze stavidla zbyla pouze kostra, která je z důvodu absence údržby a silného proudění vody a splavovaných materiálů v období vypouštění výše položených rybníků, především Olšovce, značně namáhána.

- Hráz je ve velice špatném stavu
- Starší hráz byla zalita novější vrstvou, která však není kvalitní a bortí se do rybníka
- Hráz v oblasti průtoku potoka je značně podemleta a roztrhána vodou
- Železné těleso hráze je rezavé, železné pilíře základny se rozpadají a jsou ohnuté

Závěr: Hráz by pravděpodobně nebylo možné obnovit, ale musela by se postavit nová, což by znamenalo zásadní navýšení nákladů.

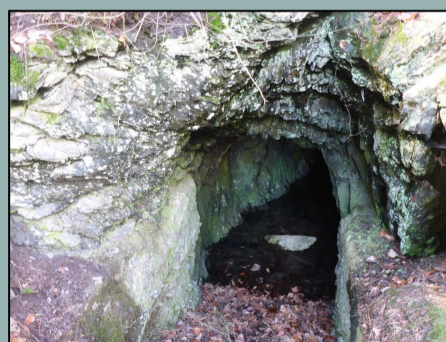
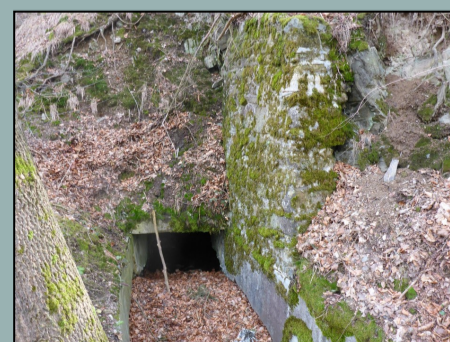
Na rybník Floriánek bylo napojeno ústí štol, která dále tvořila systém vodního náhonu pro průmyslové objekty. Na trase náhonu se nacházejí tři štol hloubené ve skále, které jsou však dlouhou dobu neudržované.

- Štol jsou vybudovány ve skále z jílovitých břidlic
- Dochází k propadům nepevných stropů
- Koryta z betonu jsou ve špatném stavu stejně jako hráze

Závěr: Značný rozpad štol lze očekávat i v budoucnosti. Oprava štol by byla nákladná a složitá. Koryto náhonu je možné obnovit, ovšem z původního koryta by se pravděpodobně zachovalo málo.
