**Inventární číslo:** 15/2001 122/1

**Předmět:** železné kování

**Lokalita:** Kostelní nám., parcela 73/74, Nymburk

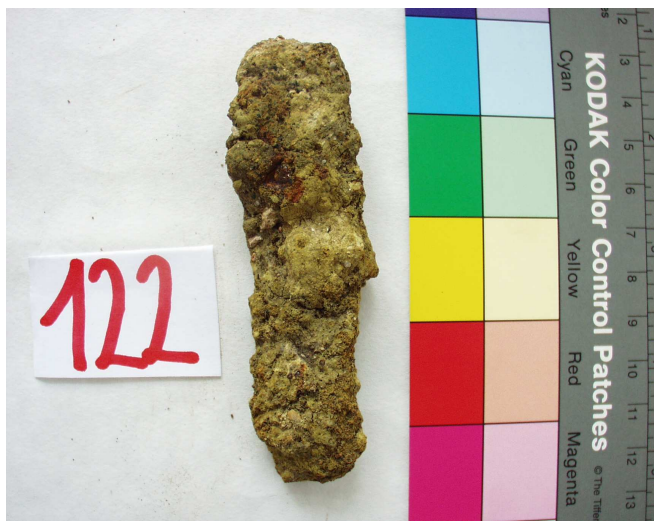
122/1 před konzervací

Povrch objektů byl pokryt železnými korozními produkty a prostoupen zbytky půdy a tomu odpovídalo i zbarvení povrchu předmětů. Zachovalé korozní jádro.

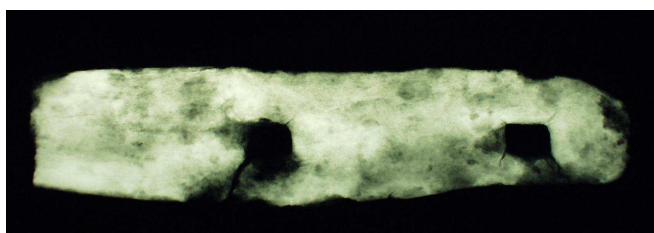
Vzhled před konzervací neumožňoval rozpoznat funkci předmětu, RTG průzkum odhalil 2 čtyřhranné otvory, takže předmět sloužil patrně jako kování.
