Odvodnění jezerní nádrže Ha!Ha! a
následné geomorfologické dopady
na dolním toku řeky Ha!Ha!, Quebec,
Kanada

G.R. Brooks, D. E. Lawrence

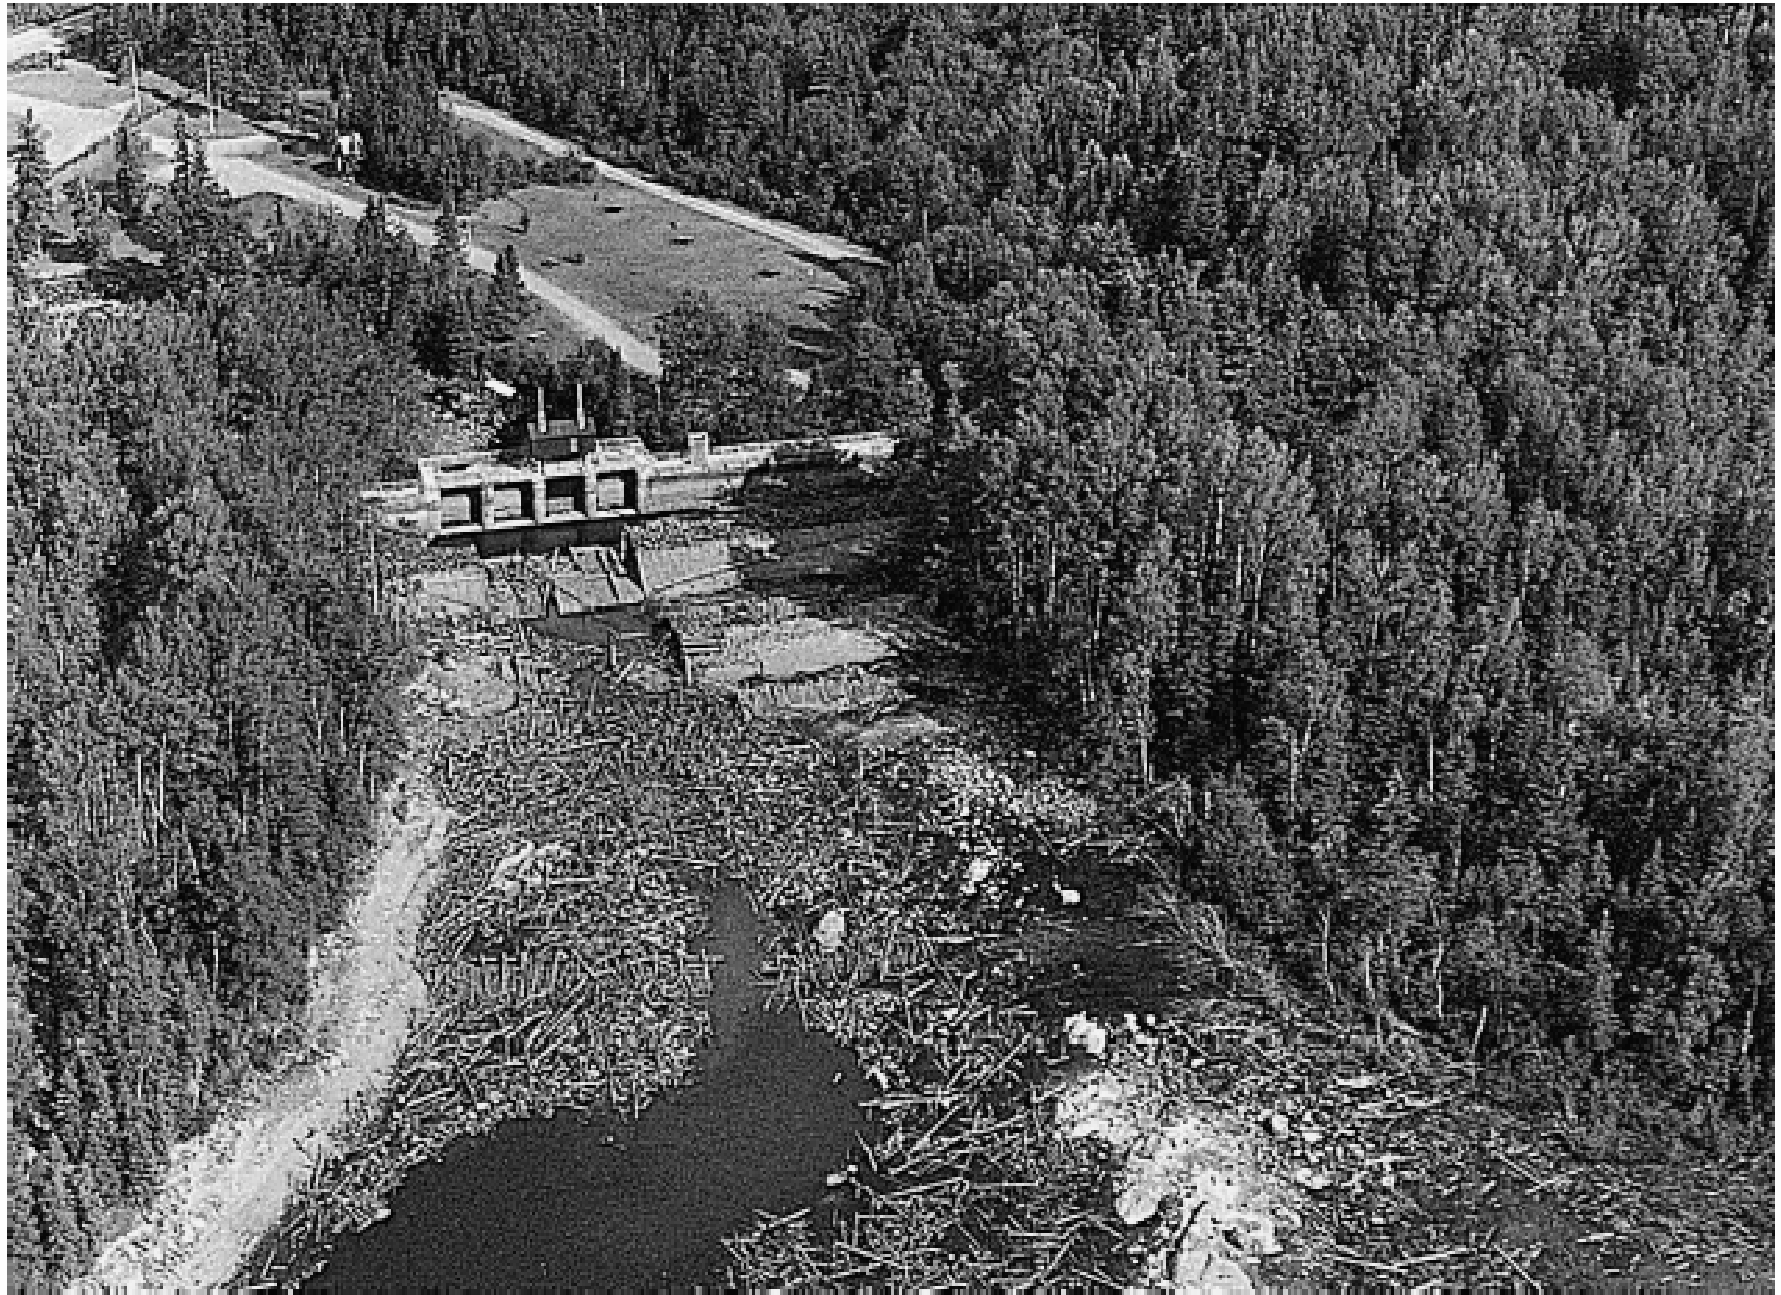
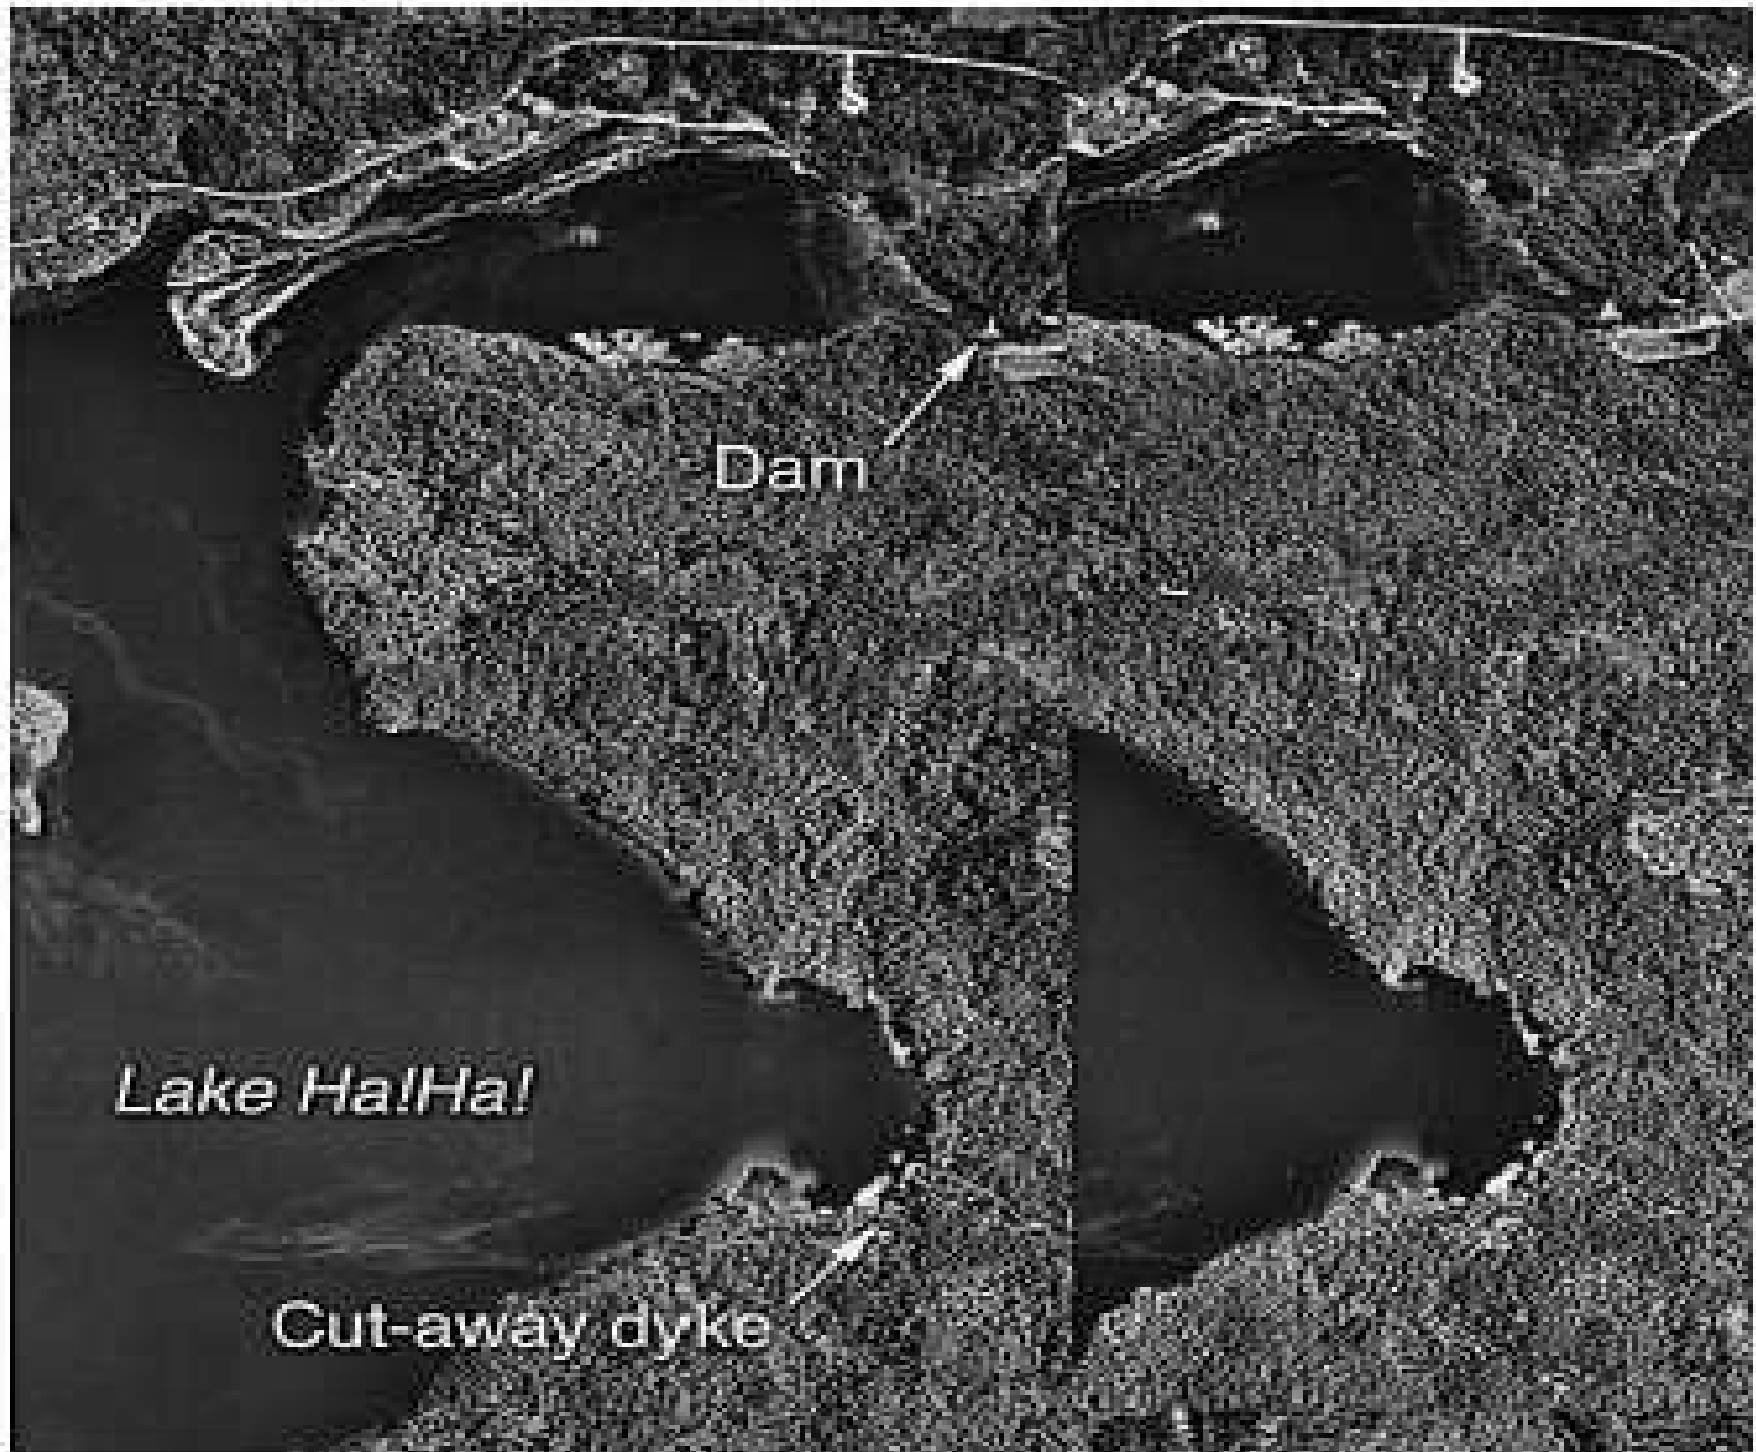
Dam

Lake Ha!Ha!

Cut-away dyke

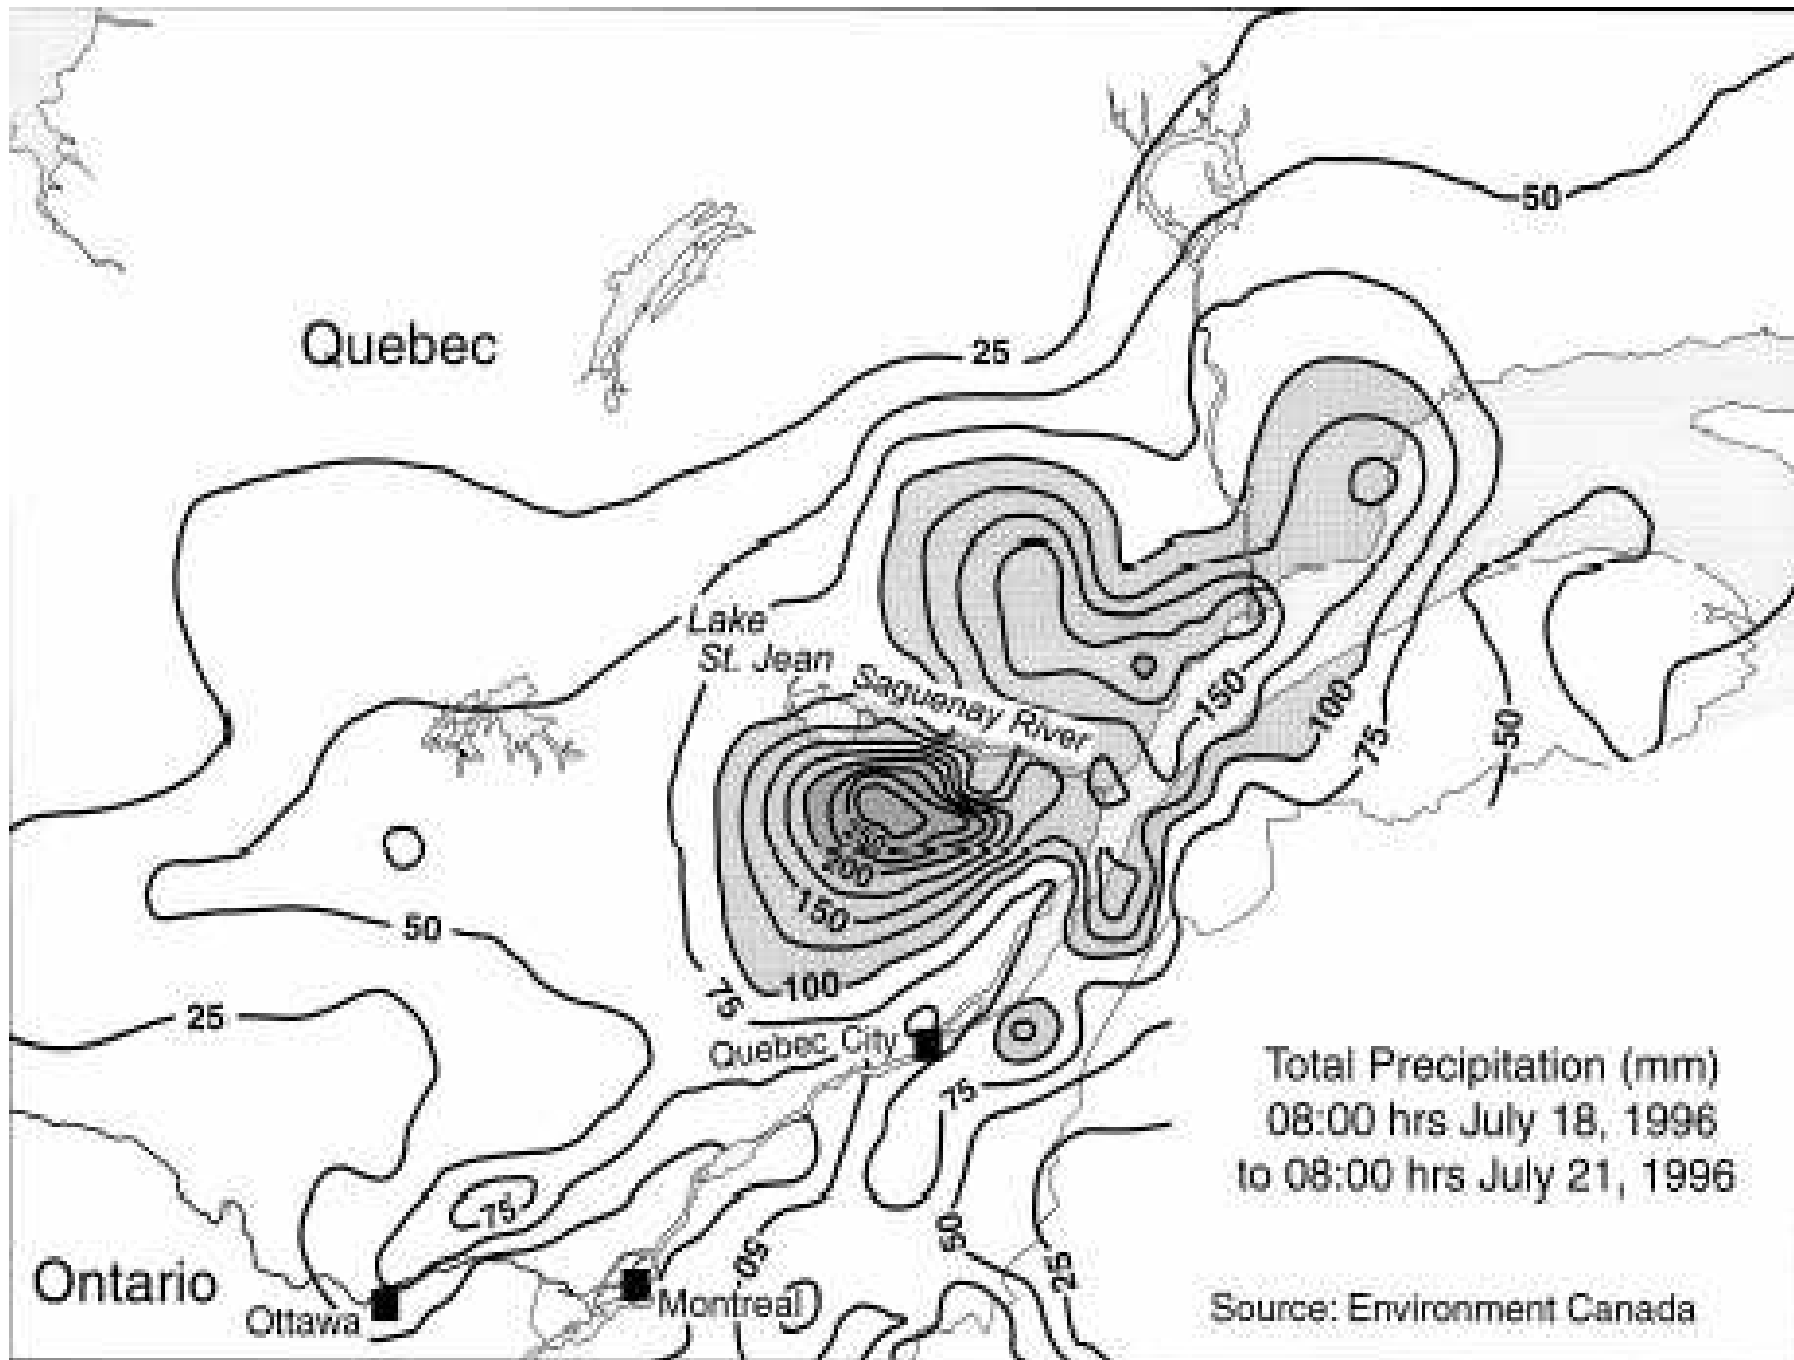
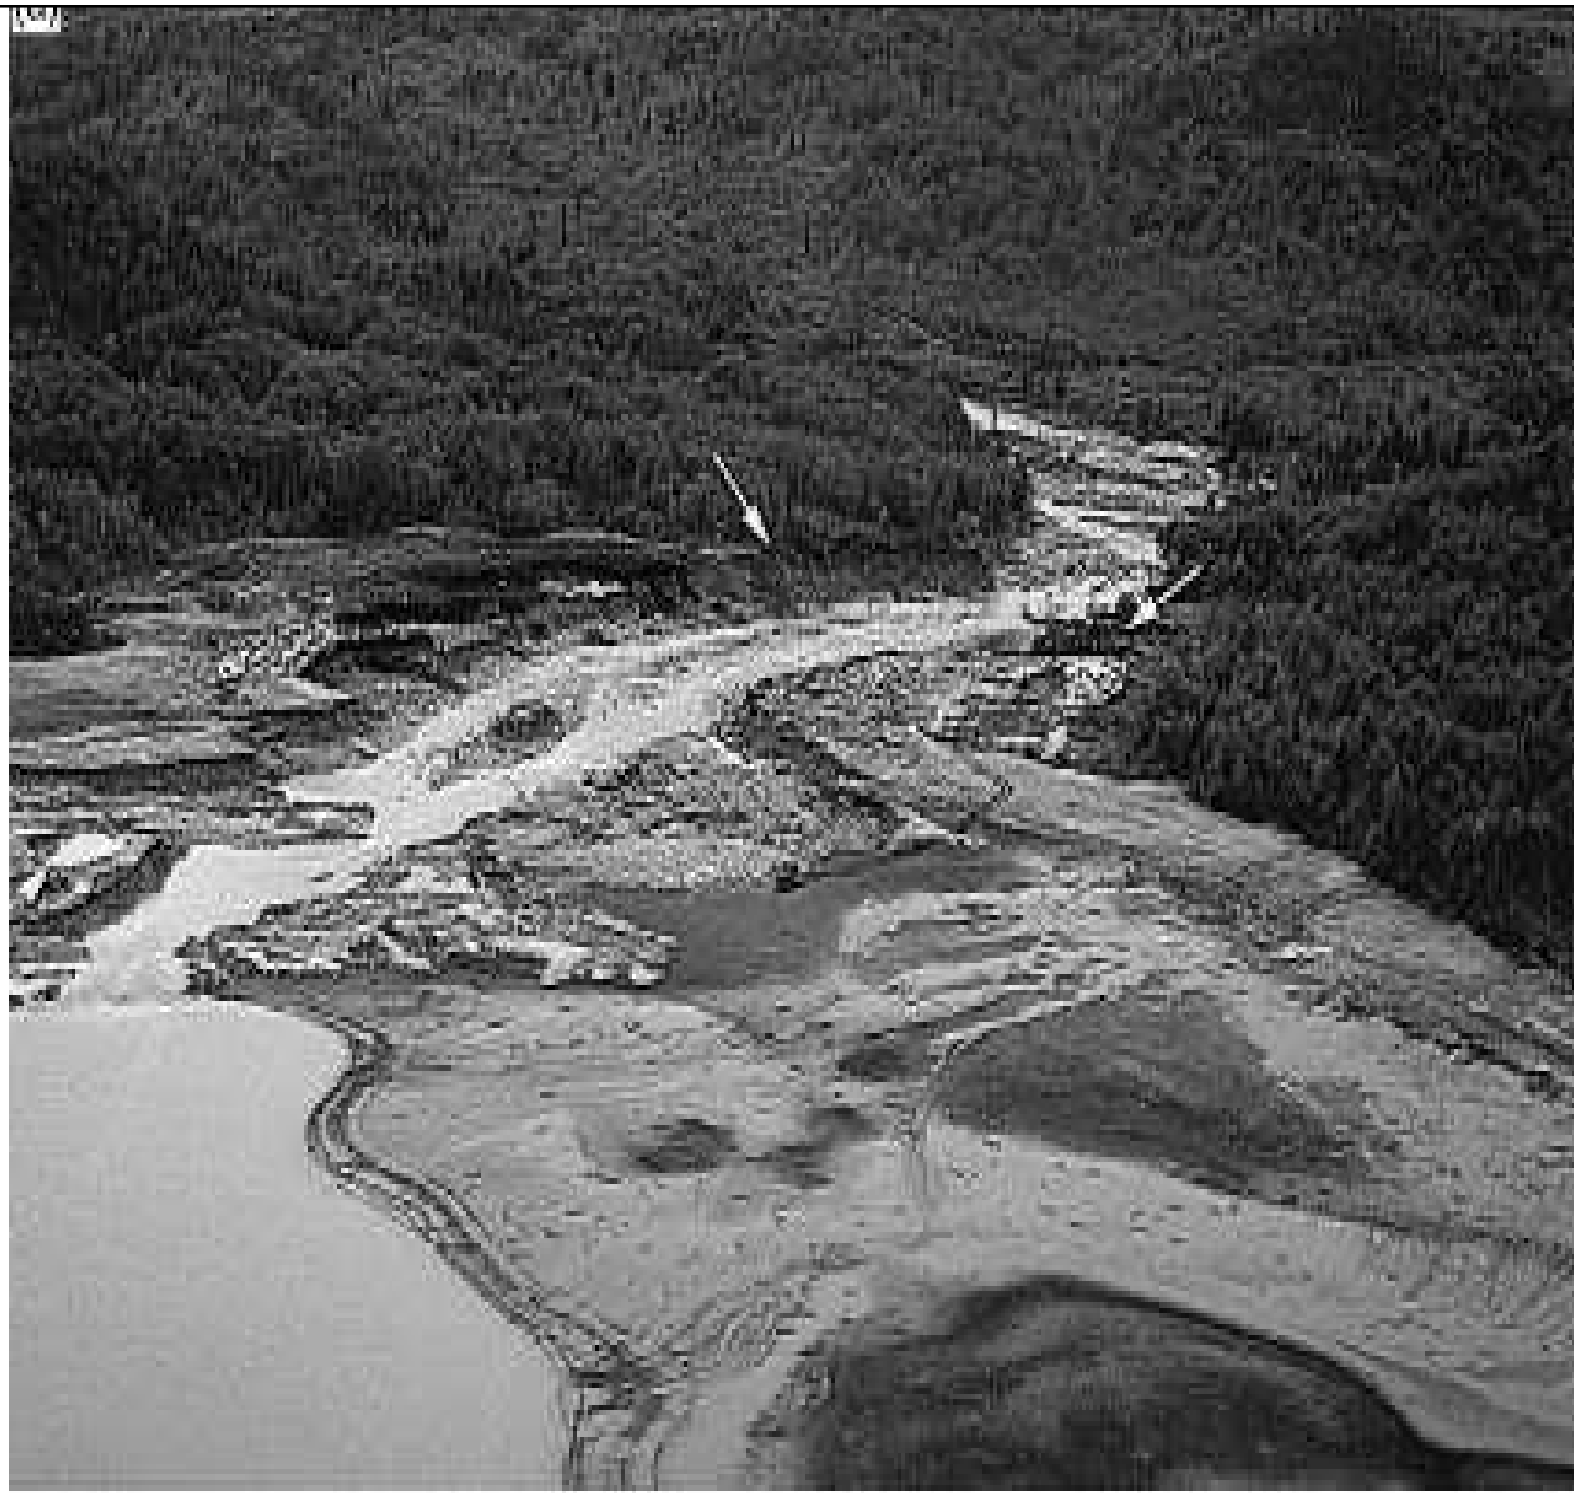
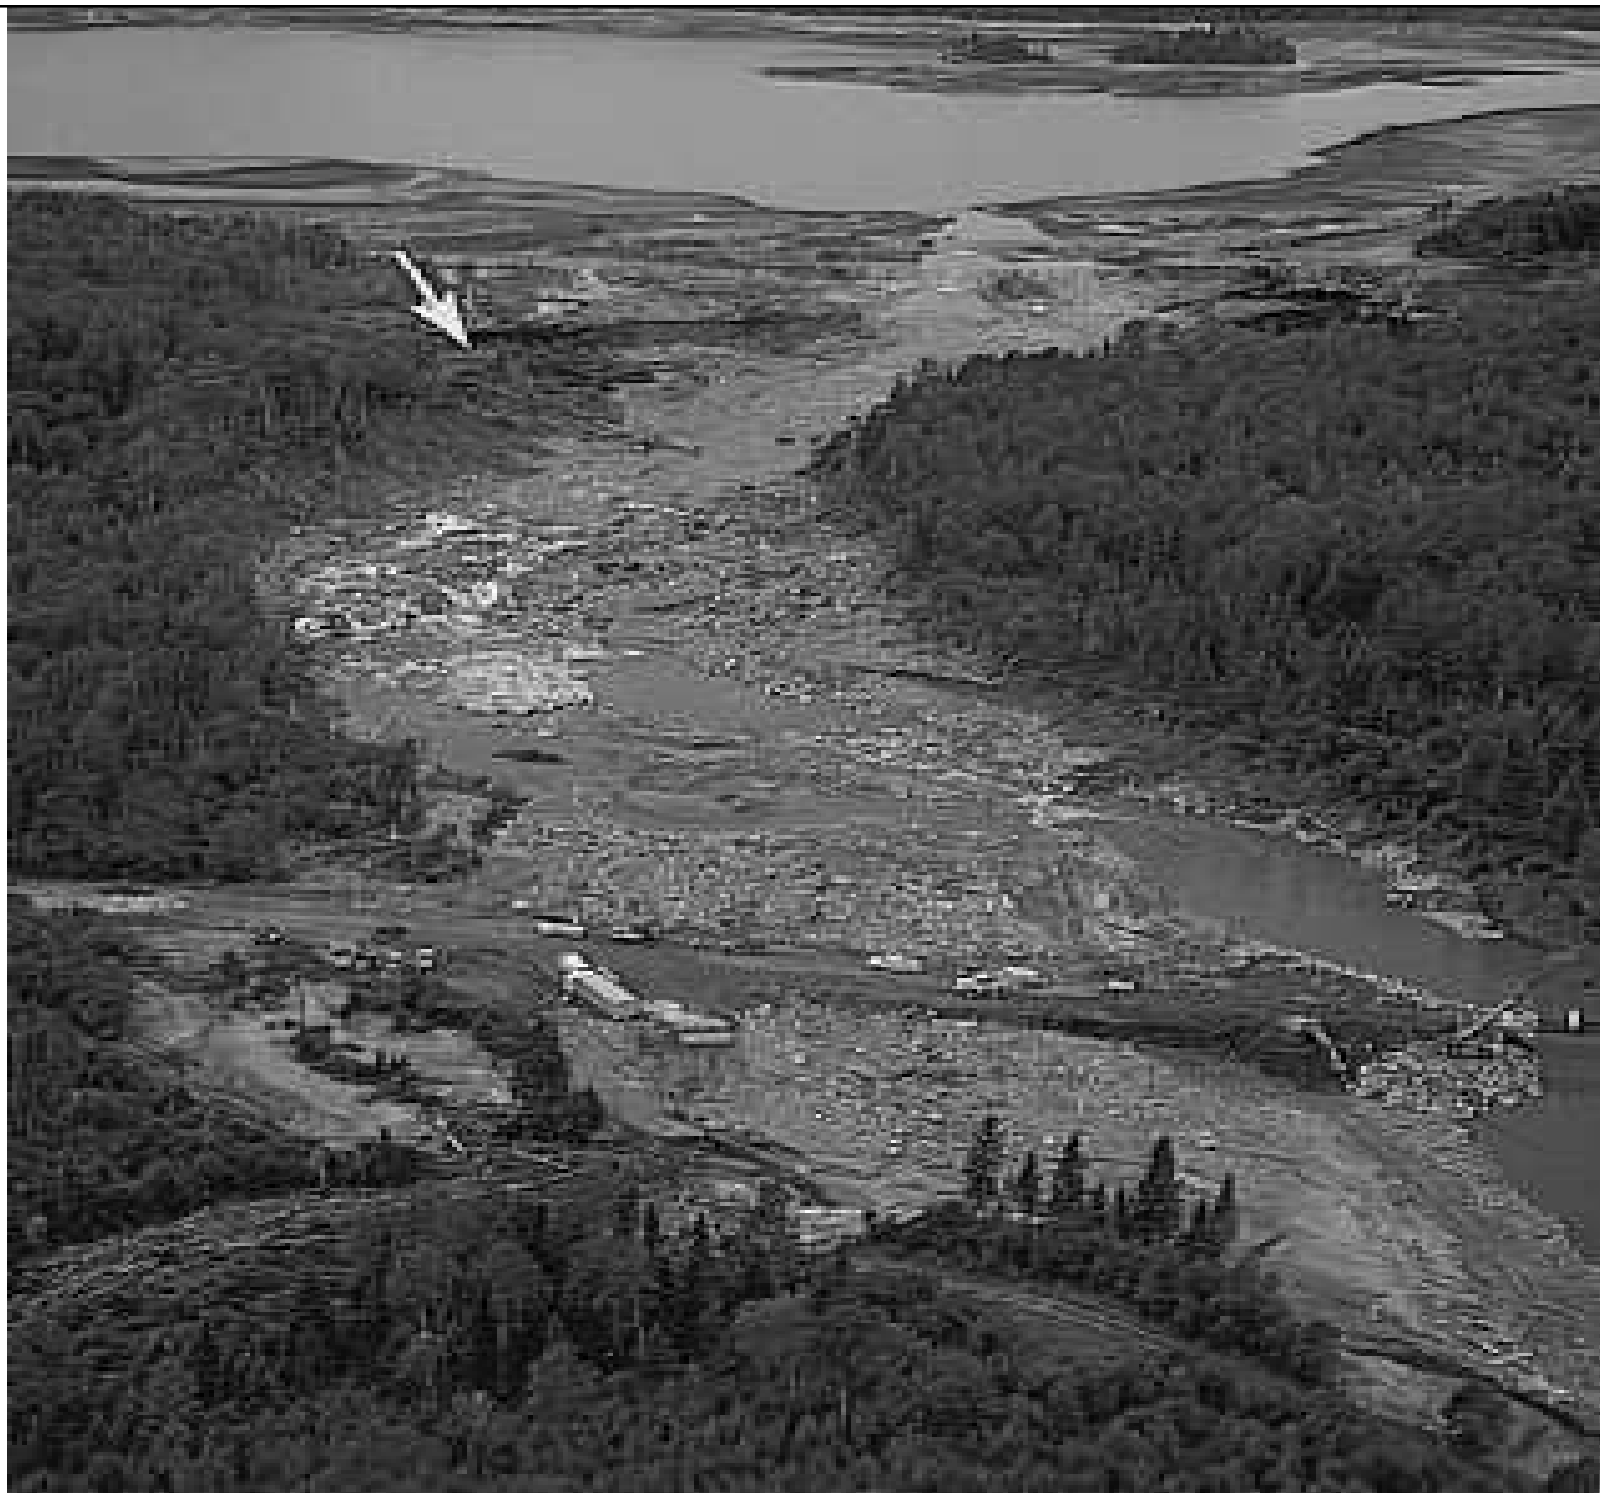
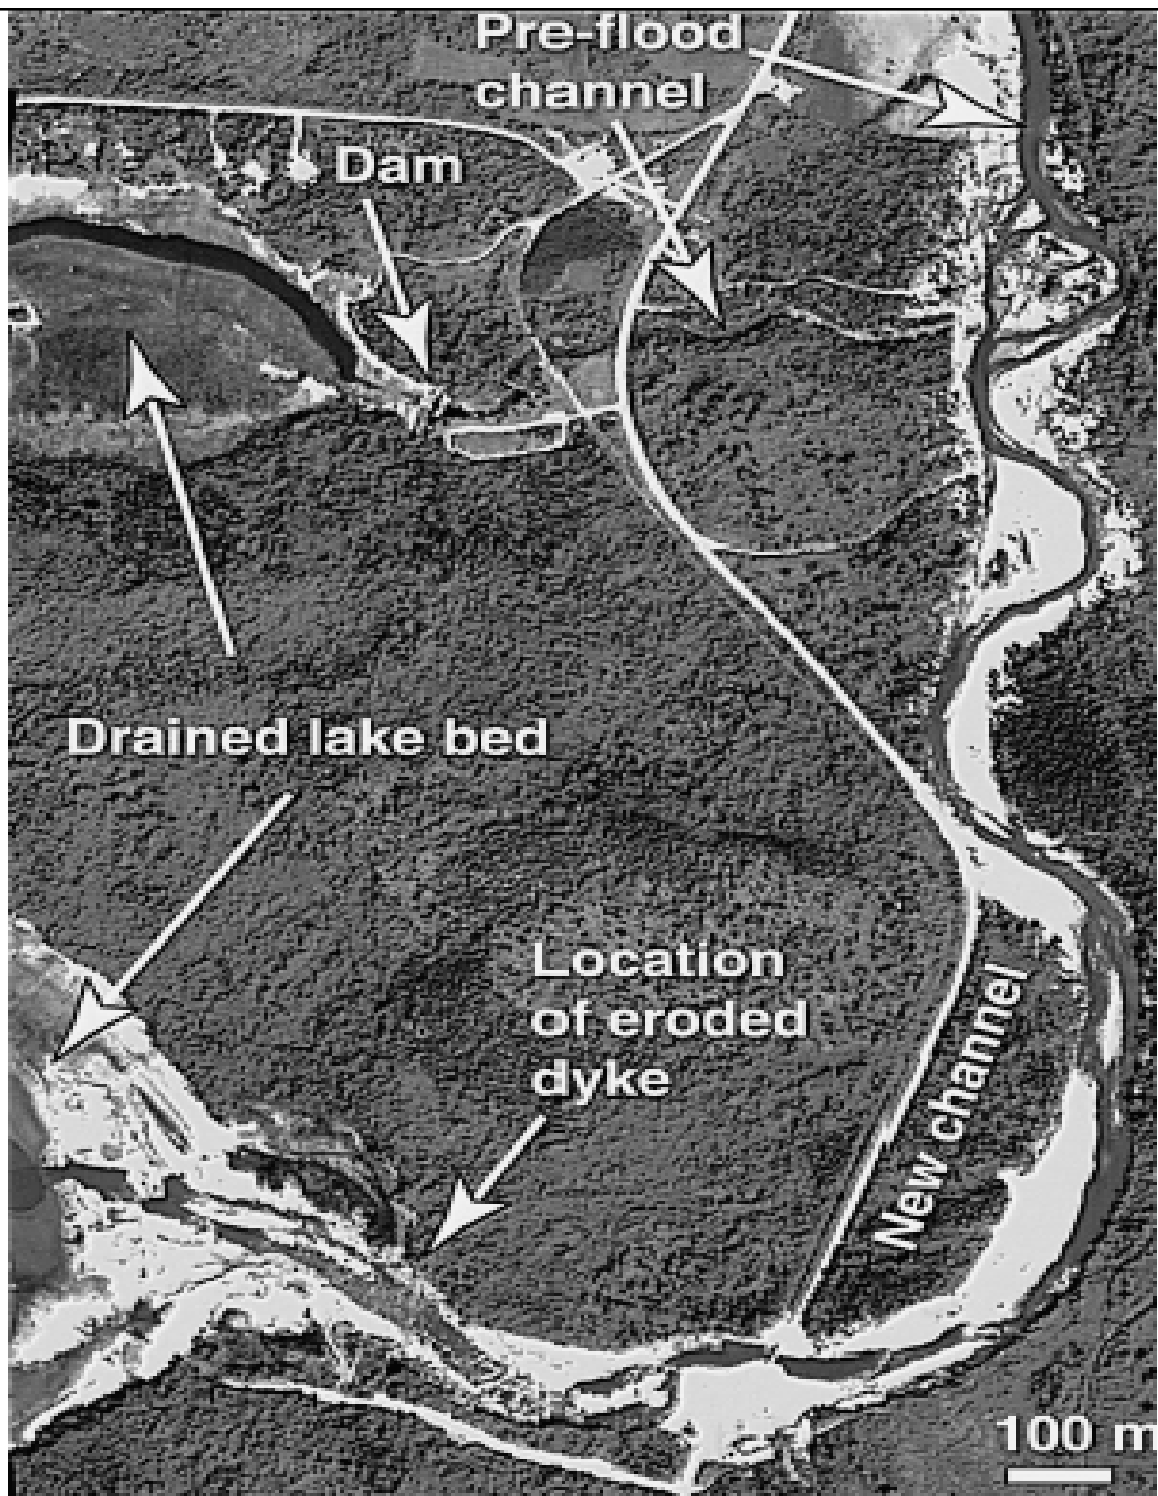
- Úhrn srážek: 251,4 mm v průběhu 36 hodin
- Zvýšení hladiny jezera na úroveň 380,91 m. n. m. (max. 381,06 m. n. m.) → hladina pouze 0,15 m pod korunou přehrady → došlo k přetečení (o 0,26m) a erozi boční hráze (max. úroveň 380,65 m. n. m.)
- Vznikl nový odtokový kanál – šířka 130 m, hloubka 14 m, délka 2 km
- Snížení úrovně vodní hladiny jezera o 13 m (malé nádrže o 2 m)

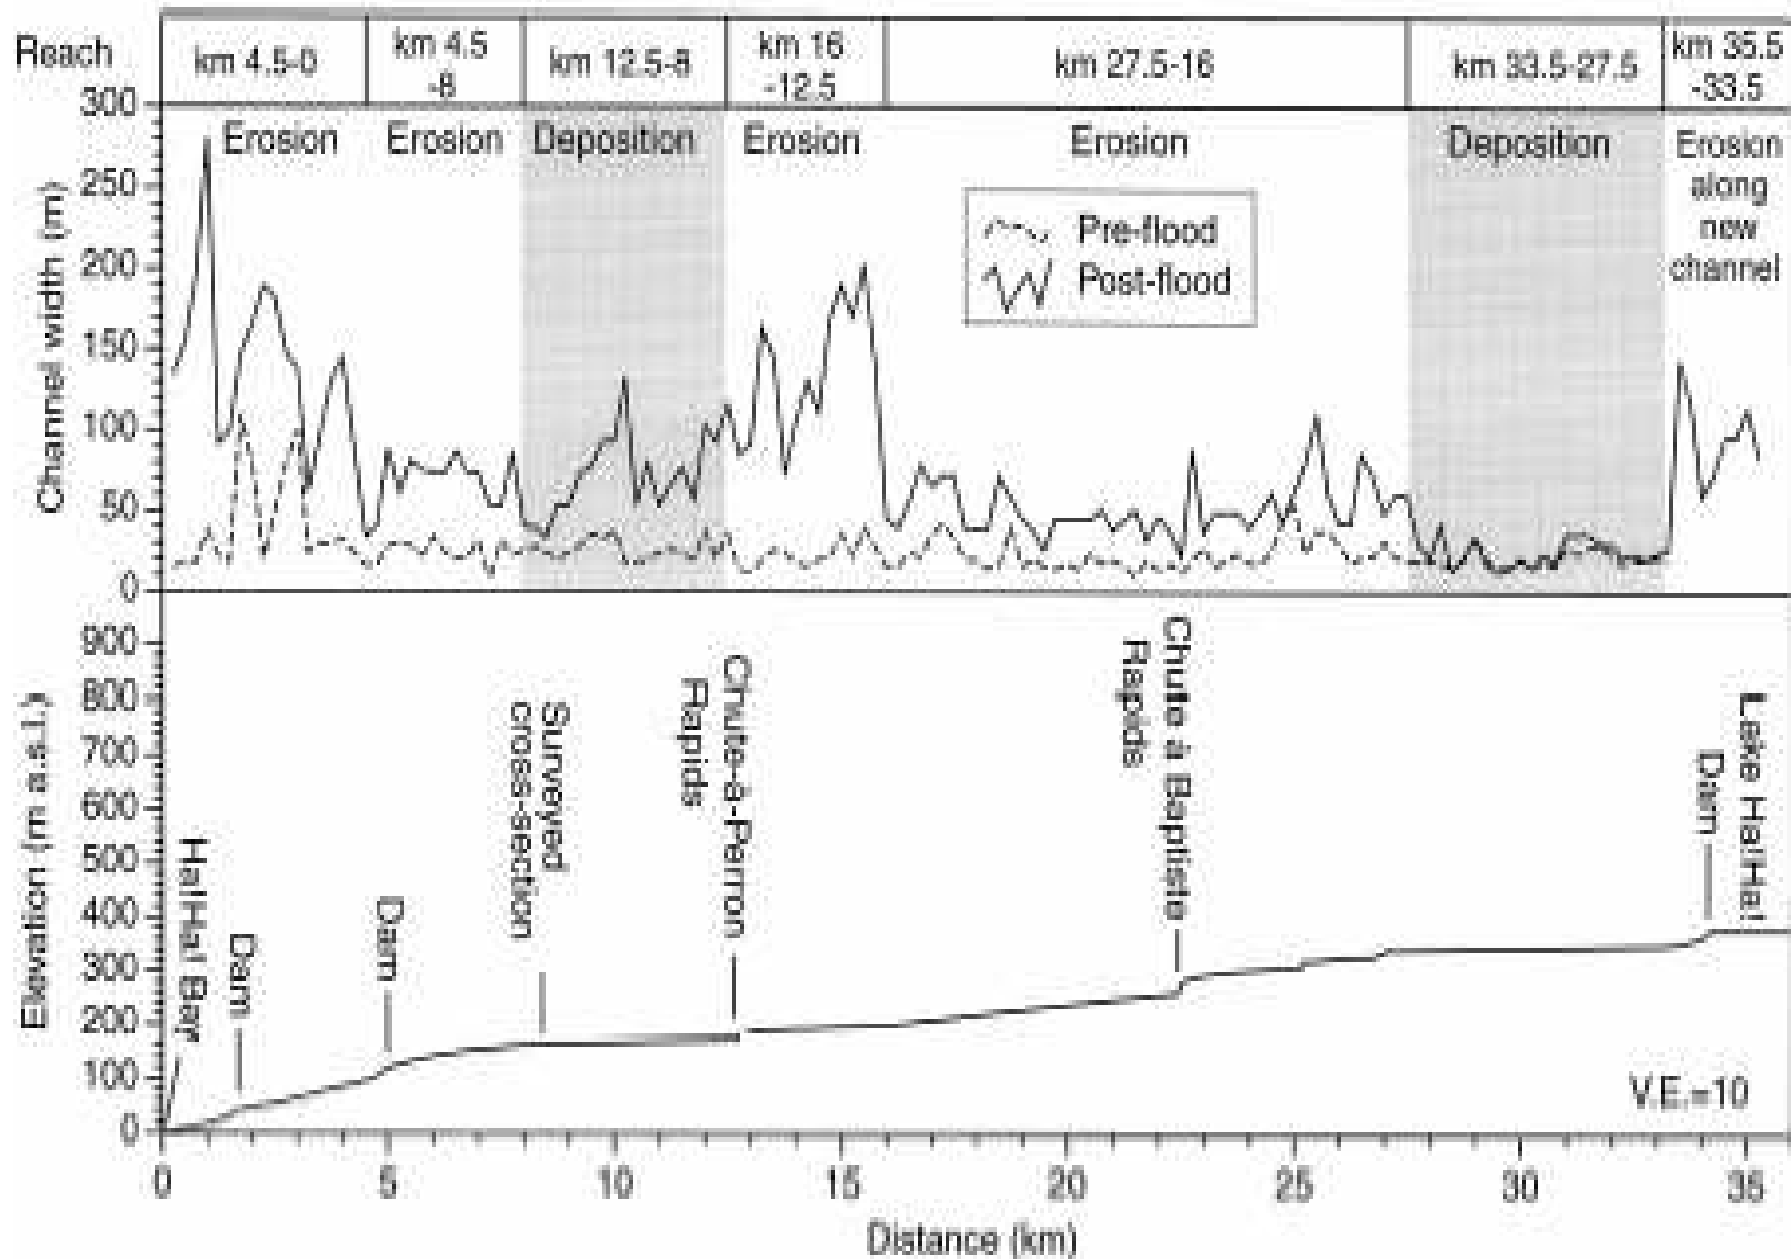
(a)

- Výrazné zvýšení průtoku: z $114 \text{ m}^3\text{s}^{-1}$ (naměřené maximum) na $910\text{-}1380 \text{ m}^3\text{s}^{-1}$ (výpust)/ $1080\text{-}1260 \text{ m}^3\text{s}^{-1}$ (nižší část toku)
- Změny v šířce koryta
- Zařiznutí/agradace toku → změny spádu
- Vyhĺoubení nového koryta
- Poškození či zničení staveb – podemletí říčních břehů
- Záplavy – ohrožení infrastruktury, obydlí
- Zničený vegetační kryt
