Popište zadání úlohy – měření nakrimpovaných kabelů.

Popište zadání úlohy – srovnání správně nakrimpovaných a příliš rozpletených kabelů.

Popište zadání úlohy – **identifikace problému s dodaným vadným kabelem.**

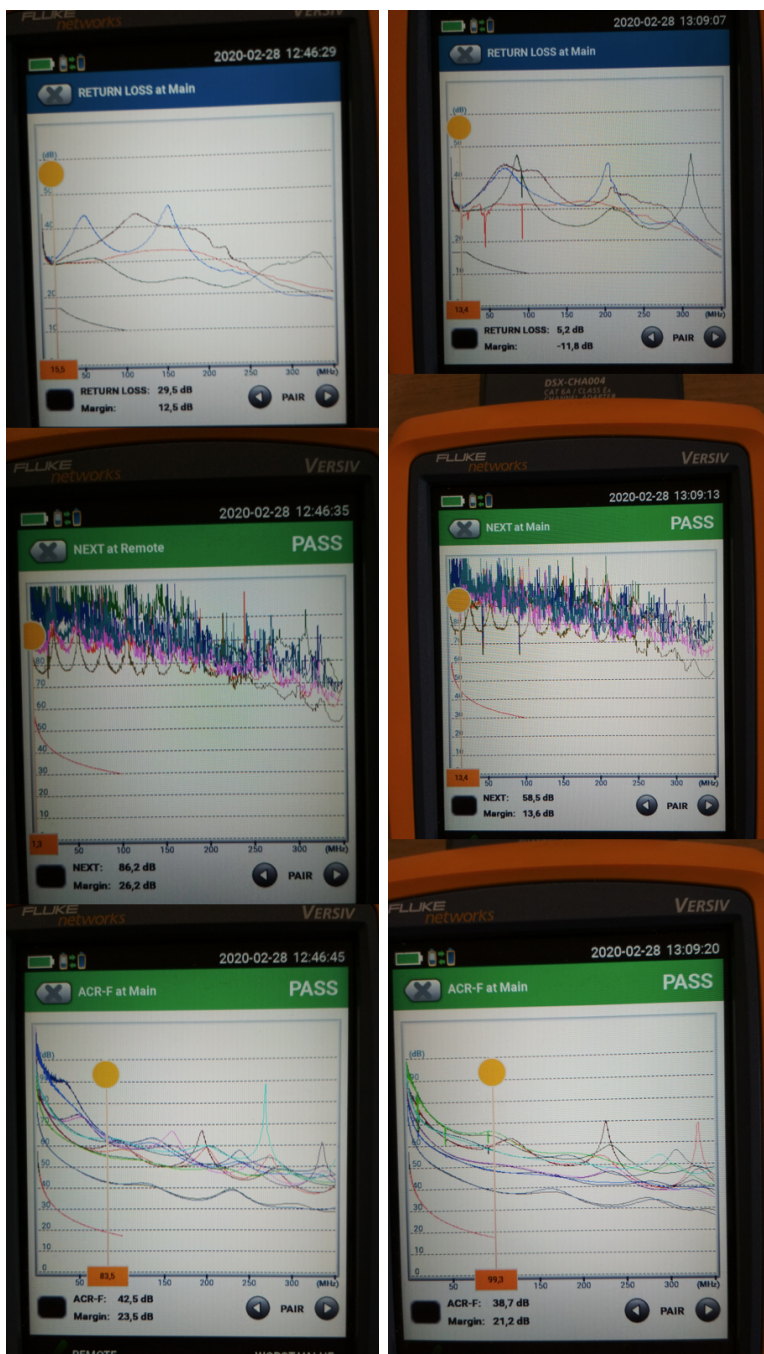
(zleva Kabel 1, Kabel 2)

Return loss (dB)	NEXT (dB)	ACR-F (dB)	Délka (m)
Kabel 1	12,5	26,2	23,5	1,0
Kabel 2	-11,8	13,6	21,2	0,6

V tabulce jsou u parametrů Return loss, NEXT a ACR-F uvedeny okrajové (marginalní) případy. U kabelu 2 můžeme vidět, že okrajová hodnota Return loss je dokonce v mínusu (viz fotodokumentace). Několik těchto neočekávaných výkyvů pravděpodobně způsobila omylem nařízlá bužírka dvou menších drátů. Je však zvláštní, že chyba se vyskytla jen na třech konkrétních frekvencích - mohlo dojít k nějaké chybě v měřáku.

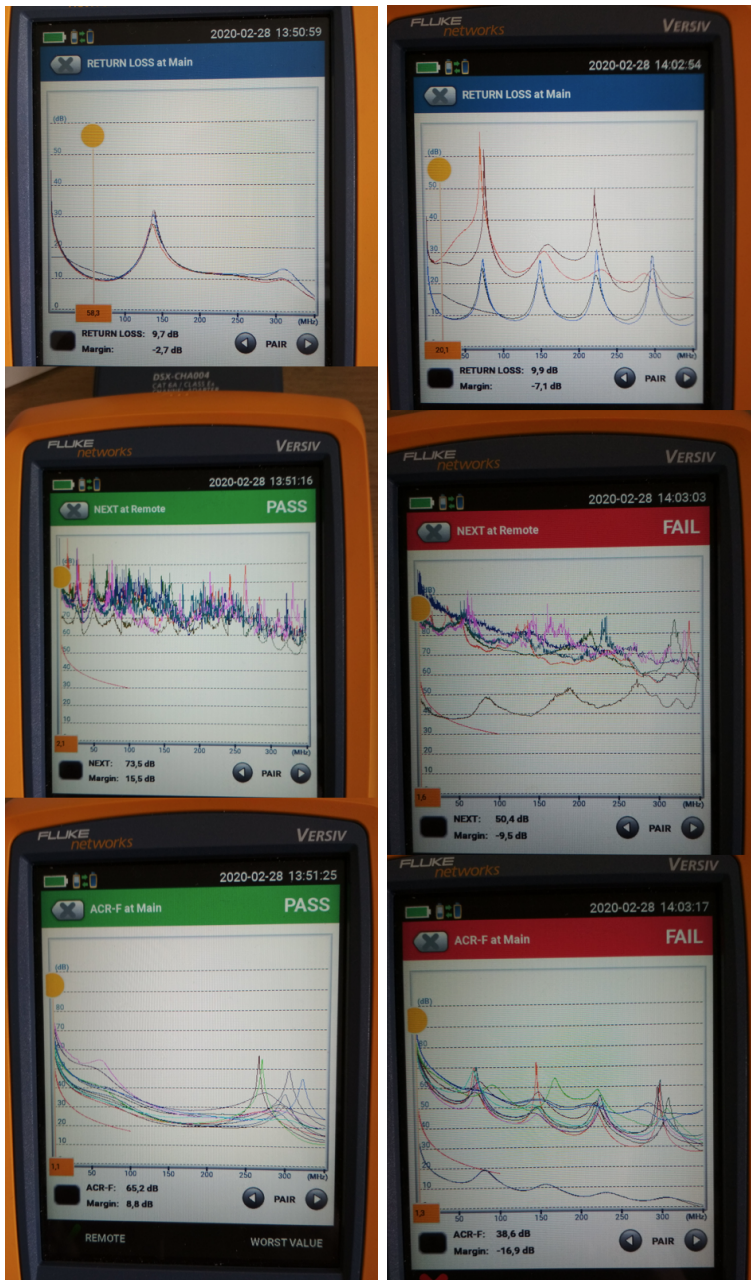
(zleva Kabel R, Kabel V)

Return loss (dB)	NEXT (dB)	ACR-F (dB)	Délka (m)
Kabel 1	12,5	26,2	23,5	1,0
Kabel 2	-11,8	13,6	21,2	0,6
Kabel R	-2,7	15,5	8,8	0,6

V tabulce jsou u parametrů Return loss, NEXT a ACR-F uvedeny okrajové (marginální) případy. Kabel prošel testy, avšak je vidět (především na hodnotě ACR-F), že když jsou dráty rozpleteny, šum se zvětšuje. Tím, že některé dráty budou vždy zdroji šumu blíž, než jiné.

Return loss (dB)	NEXT (dB)	ACR-F (dB)	Délka (m)
Kabel V	-7,1	-9,5	-16,9	1,4

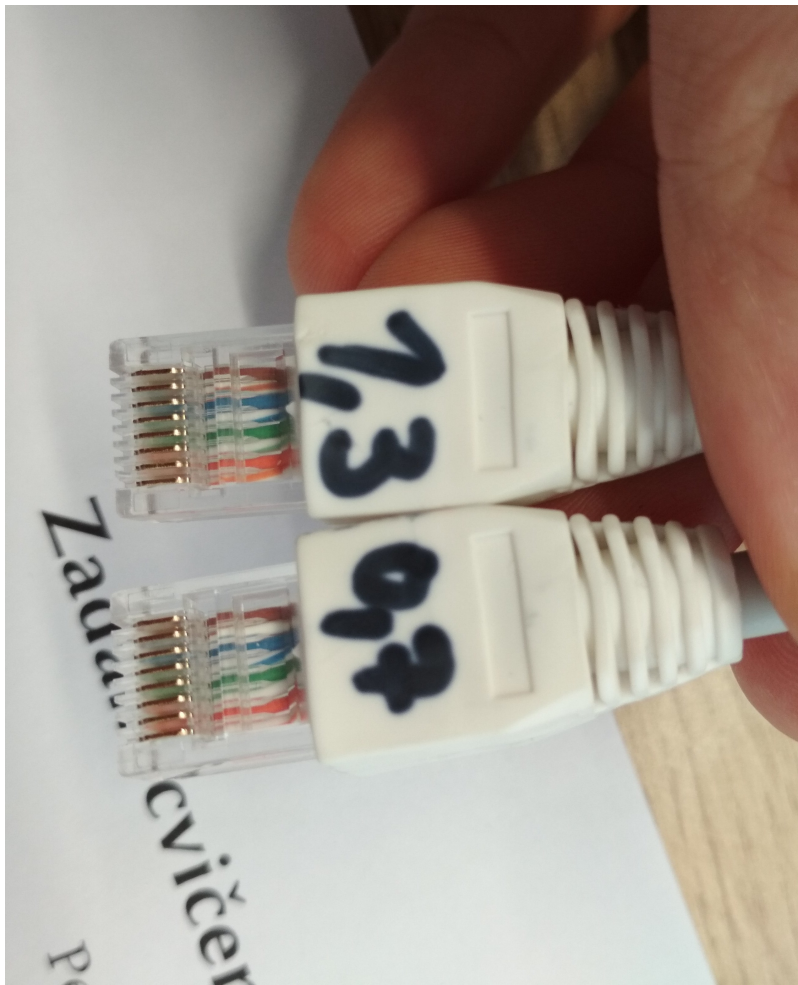
(Kabel V - zapojení)

Na kabelu bylo špatně provedené zapojení do obou koncových konektorů RJ-45. Jednotlivé dvojice kabelů byly vedle sebe (viz fotodokumentace) - namísto schématu:

O' O G' B B' G Br' Br

bylo schema následující:

O' O G' G B' B Br' Br

Bude tím pádem docházet k většímu šíření šumu.
