Neznámé jaderné havárie a nehody

doc. PhDr. Tomáš Vlček, Ph.D.
tomas.vlcek@mail.muni.cz

Obsah

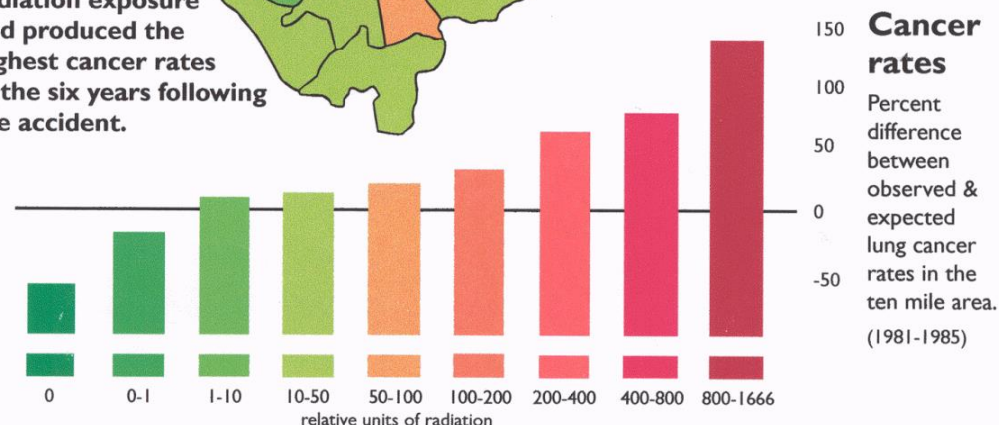
Radiation Emissions and Cancer Incidence within 10 miles of TMI

Radiation doses resulting from the 1979 nuclear accident.

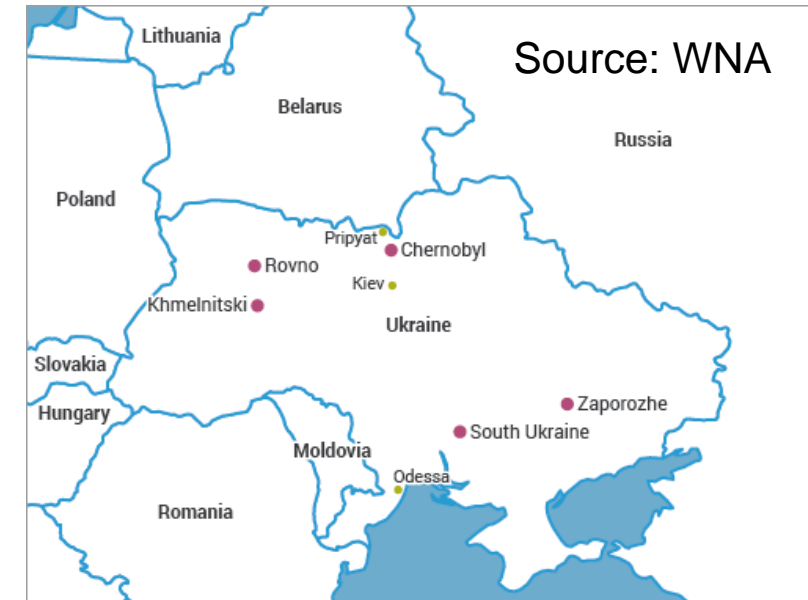
RADIATION FROM CHERNOBYL

KiloBecquerels (KBq) per square metre

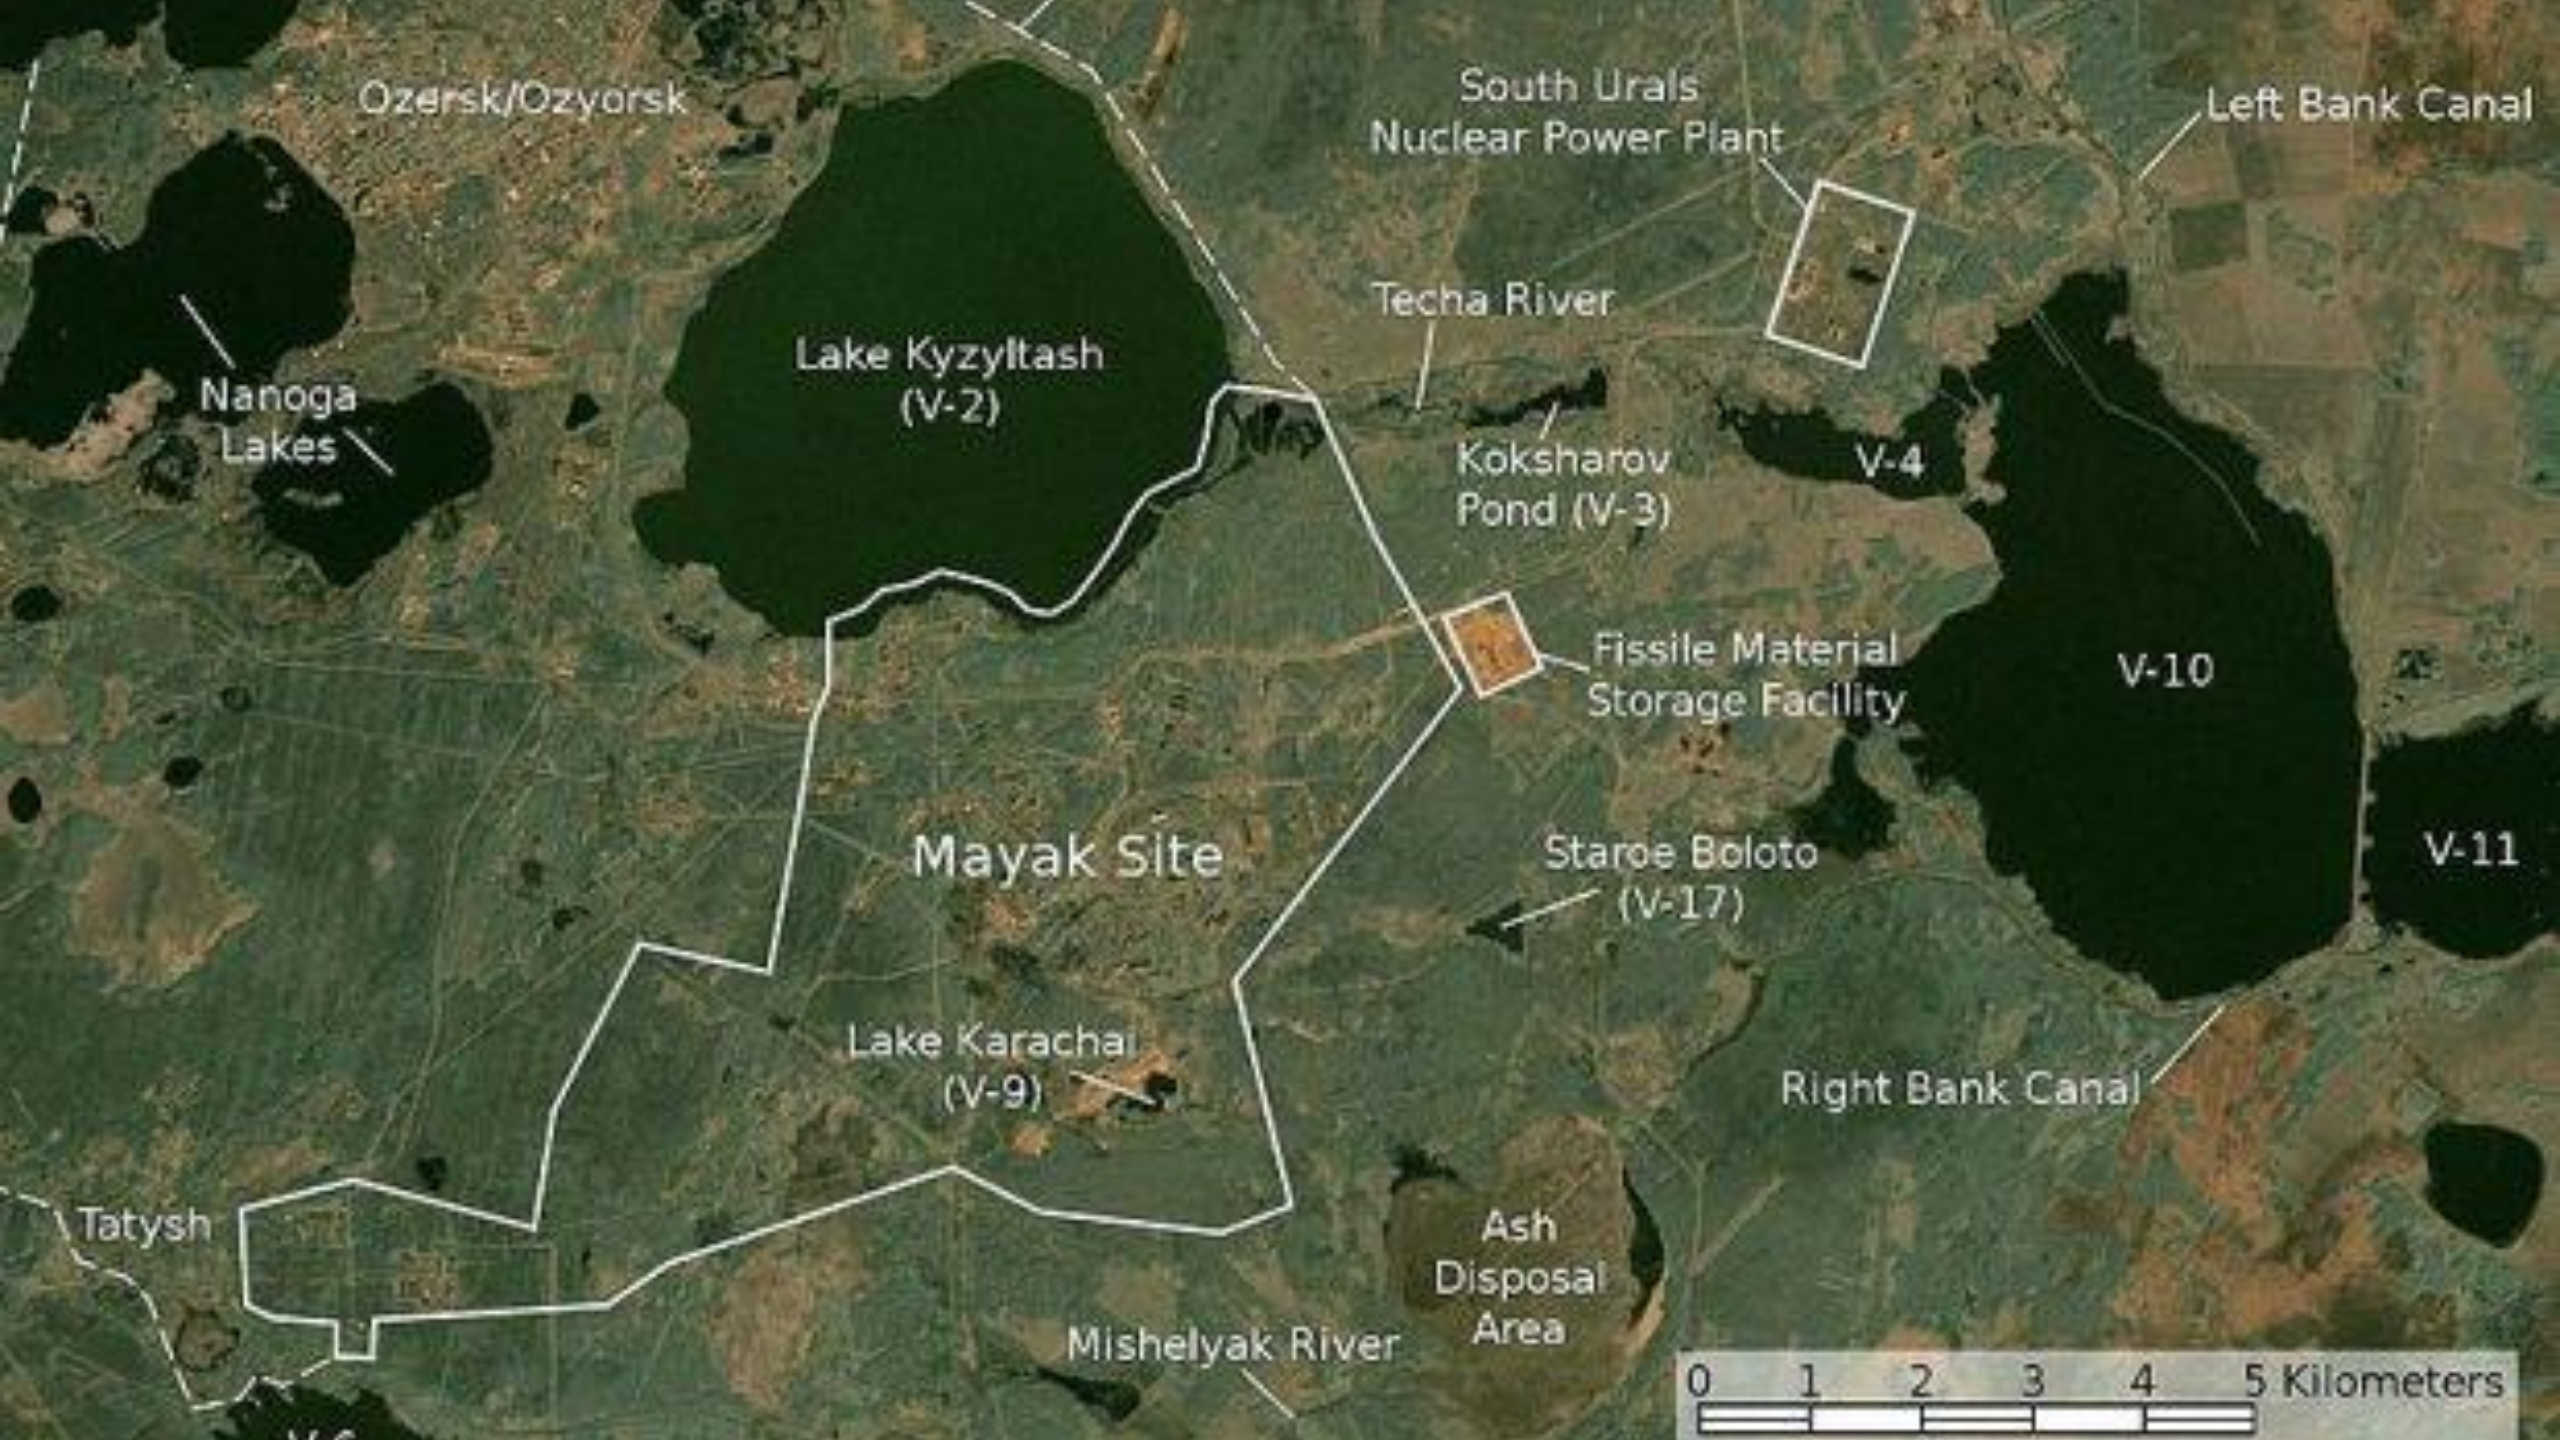
Techa River

Mayak Site

Lake Karachai (V-9)

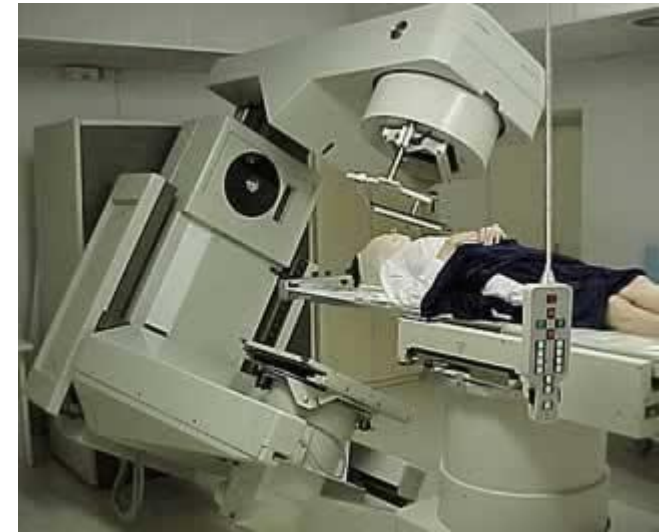
FIG. 4. Schematic view of a teletherapy machine similar to the one from which the source assembly was removed in Goiânia. The radiation head is adjustable vertically and can be rotated about two horizontal axes.

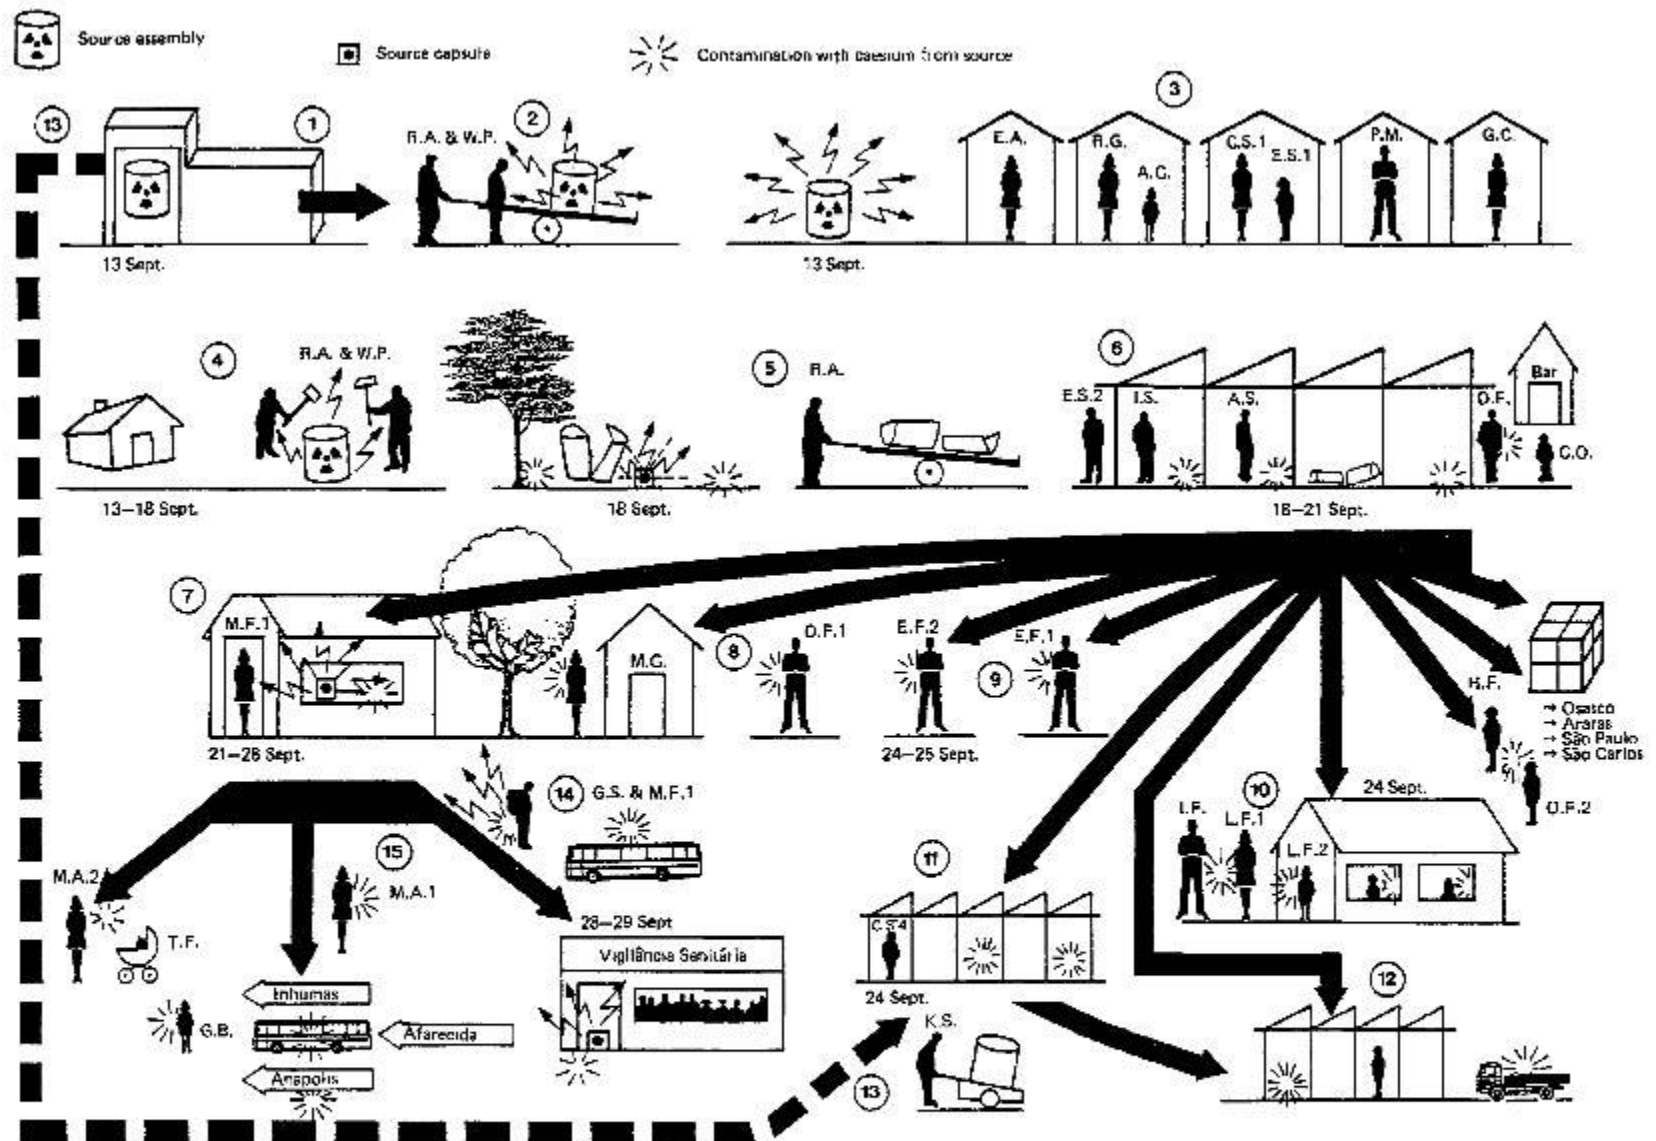
FIG. 2. Schematic diagram of the dispersal of caesium-137 in the accident in Goiânia. The diagram is based on a drawing made shortly after the discovery of the accident in attempting to reconstruct what had happened. It is reproduced in the format in which it was originally drawn even though it differs in minor details from what is now considered to be the best description of events (see the text of the report). Key: (1) the devoltec clinic of the IGR; (2) removal of the rotating source assembly from an abandoned teletherapy machine by R.A. and W.P.; (3) source assembly placed in R.A.'s yard near houses rented out by R.A.'s mother E.A.; (4) R.A. and W.P. break up source wheel and puncture source capsule; (5) R.A. sells pieces of the source assembly to Junkyard I; (6) Junkyard I, the caesium

chloride is fragmented and dispersed by I.S. and A.S. via public places; (7) D.F.'s house; contamination is further dispersed; (8) visitors and neighbours, e.g. O.F.1, are contaminated; (9) E.F.1 and E.F.2 contaminated; (10) I.P.'s house; other arrows indicate dispersion via visitors and contaminated scrap paper sent to other towns; (11) contamination is spread to Junkyard II; (12) contamination is spread to Junkyard III; (13) K.S. returns to the IGR clinic to remove the rest of the teletherapy machine to Junkyard II; (14) M.F.1 and G.S. take the source remnants by city bus to the Vigilância Sanitária; (15) contamination transferred to other towns by M.A.1. (By courtesy of CNEN, Brazil.)
