**FRÜHMITTELALTERLICHE KIRCHEN  
ALS ARCHÄOLOGISCHE UND HISTORISCHE  
QUELLE**

## Großmährische Kirchen in Pohansko bei Břeclav

**The Great Moravian Churches in Pohansko near Břeclav.** *Archaeological surveys at Pohansko near Břeclav have provided proof of the existence of two Early Mediaeval churches. With the discovery of the first church at the end of the 1950s began the long era of the archaeological survey of Great Moravian Pohansko. Surprisingly, Fifty years later a second church was found, its excavation still ongoing. Both buildings differ in terms of their character and belong to two different settlement contexts. The first church was situated inside a magnate's court, which is interpreted as an imitation of the representative part of the Carolingian falc – known as the palatium. This was doubtlessly the central part of the overall agglomeration at Pohansko and was probably one of the residences of members of the ruling Mojmir dynasty. This is corroborated by the prestigious design of the church, which was adorned with frescoes and was one of the few churches in Great Moravia with a narthex. In contrast, the newly discovered church lies in a peripheral position in the n

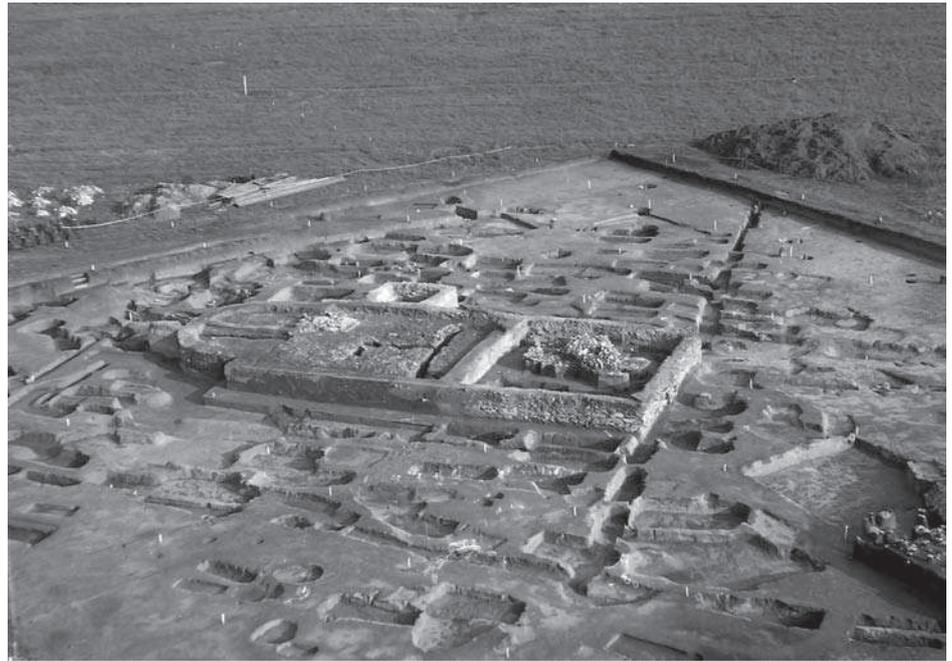
Abb. 1. Pohansko bei Břeclav.  
Erste Kirche mitsamt  
Gräberfeld (Herrenhof).

konzentrierte (Abb. 1). Es erwies sich, „dass es sich um einen Kirchenbau handelt. Von 1959 bis 1960 wurden 20 Monate Ausgrabungen durchgeführt. Zuerst wurde die Ackerschicht abgetragen, die an der Stelle des Steinbaus 10–25 cm mächtig war. Sie war mit Steinschutt sowie mit unterschiedlich großen Steinen, Mörtel und Verputzstücken vermischt; vereinzelt kamen auch Fragmente burgwallzeitlicher Keramik zutage. (...) Die Destruktionsschicht hatte eine unregelmäßige ovale Form, maß ca. 30 x 20 m und verlief in Richtung NO-SW. Sie wurde vom Rand zur Mitte hin mächtiger; in der Mitte erreichte sie bis zu 50 cm. (...) Große Mengen an Steinschutt (nach den Ausgrabungen gewann man aus der Destruktion ca. 30 m<sup>3</sup> Bruchstein) deuteten nicht nur auf Ausrissgräben unter der Destruktionsschicht hin, wie dies bei allen bisher erfassten großmährischen Bauten der Fall war, sondern auch auf ursprüngliches Fundamentmauerwerk (Abb. 2) wenn nicht gar auf aufgehendes Mauerwerk (Die großmährischen Zentralorte mit kirchlichen Bauten befanden sich meistens in an Baustein armen Regionen; die großmährischen Kirchen dienten deshalb im Spätmittelalter als „Vorräte“ für Baumaterial und wurden einschließlich der unterirdischen Fundamente abgebaut; erhalten blieben somit nur deren Ausrissgräben, verfüllt mit Steinbruchstücken und Siedlungsabfall; Anm. J. Macháček). Diese Vermutung begründete sich auch auf die Tatsache, dass direkt in der Destruktionsschicht ein Teil des eingestürzten aufgehenden Mauerwerks festgestellt wurde. (...) Diese Sondierungen ermöglichten die Rekonstruktion eines groben Baugrundrisses. Ferner verliefen die Ausgrabungen vom Rande der Destruktionsschicht zu den Fundamenten hin. (...) Es handelt sich um eine längliche einschiffige, 18,65 m lange und 7,2 m breite Kirche. Daran schließen eine halbkreisförmige Apsis, ein Narthex und ein Anbau an (Abb. 3–4). Mit ihrer Längsachse ist die Kirche in Richtung SW-NO orientiert. Diese Ausrichtung ist relativ ungewöhnlich, denn die anderen großmährische Kirchen sind meistens in W-O-Richtung orientiert. (...) Die Kirche wurde auf lehmig-sandigem Boden angelegt. Ihre Fundamente sind mit Ausnahme des Anbaus gleich hoch. Bei anderen großmährischen Kirchen blieben nur die Ausrissgräben erhalten, wobei wir vom ursprünglichen Fundamentmauerwerk nur bescheidene im untersten Fundamentteil befindliche Reste kennen. In Pohansko hingegen wurden in einem großen Teil des Grundrisses unzerstörte Originalfundamente in ursprünglicher Höhe, an einer Stelle sogar auch mit aufgehendem Mauerwerk in drei Reihen entdeckt. Das aufgehende Mauerwerk blieb auch beim Anbau bis in die Höhe von 50 cm mit dem ursprünglichen Außenverputz erhalten. (...) Seine Wände wurden direkt auf dem ursprünglichen Terrain

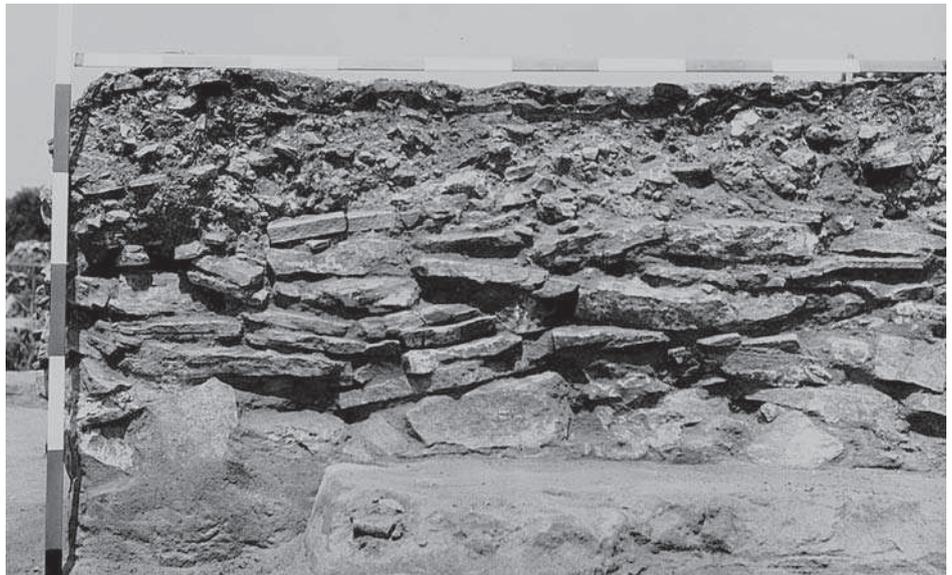
ohne Fundament erbaut. Das Mauerwerk (...) ist aus Bruchsandstein, der in relativ regelmäßigen Reihen gelegt wurde. Einen einzigartigen Fund stellen die an der Außenseite am Mauerwerk aller Wände erhaltenen Verputzreste dar. Der Verputz bildet relativ große kompakte Streifen, an der NO-Seite fast entlang der gesamten Wand bis in eine Höhe von 50 cm. (...) Der Verputz besteht aus gutem, sehr hartem, stark kalkigem Mörtel in 2 cm Stärke. Die Oberfläche ist gut geglättet und getüncht. Dieser Befund liefert wertvolle Indizien zur Kenntnis der großmährischen Bautechnik. Gleichzeitig bezeugt er Verputz und Weißtünchen der großmährischen Kirchen nicht nur im Inneren, sondern auch außen“.

Abb. 2. Pohansko bei Břeclav.  
Mauerwerk der ersten  
Kirche (Herrenhof).

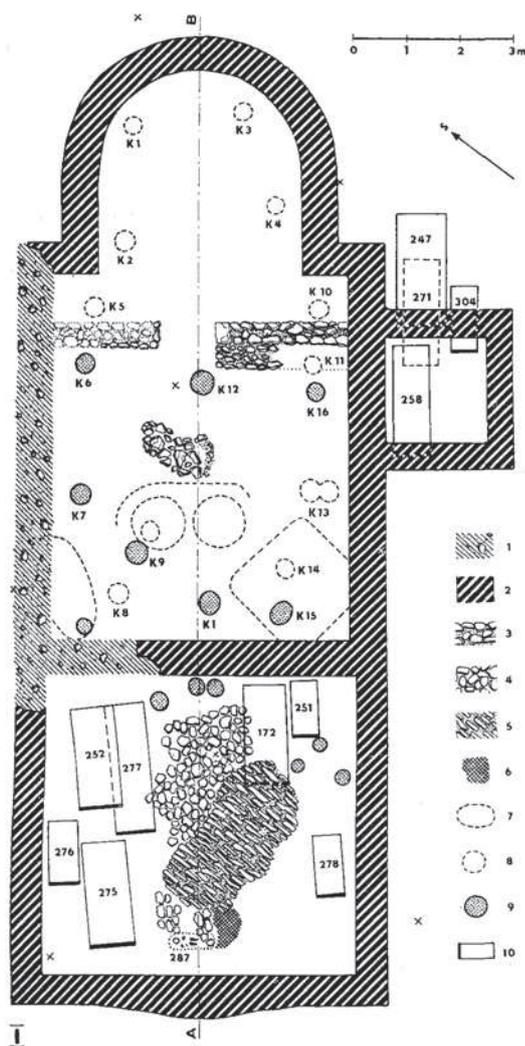
Abb. 3. Pohansko bei Břeclav. Erste Kirche (Herrenhof). Grundriss. 1 – Ausrissgräben; 2 – ursprüngliches Fundamentmauerwerk; 3 – gemauertes Fundament der Chorschranke; 4 – Steinpflaster im Narthex; 5 – Teil des eingesunkenen aufgehenden Mauerwerks; 6 – Feuerstelle mit gebranntem Lehm Boden; 7 – vorgroßmährische Siedlungsobjekte; 8 – Pfostenlöcher in der Humusschicht unter dem Kirchenfußboden; 9 – Pfostenlöcher im anstehenden Boden; 10 – Grabgrube mit Grabnummer (die Seite am Schädel fett gezeichnet) (nach DOSTÁL 1992)

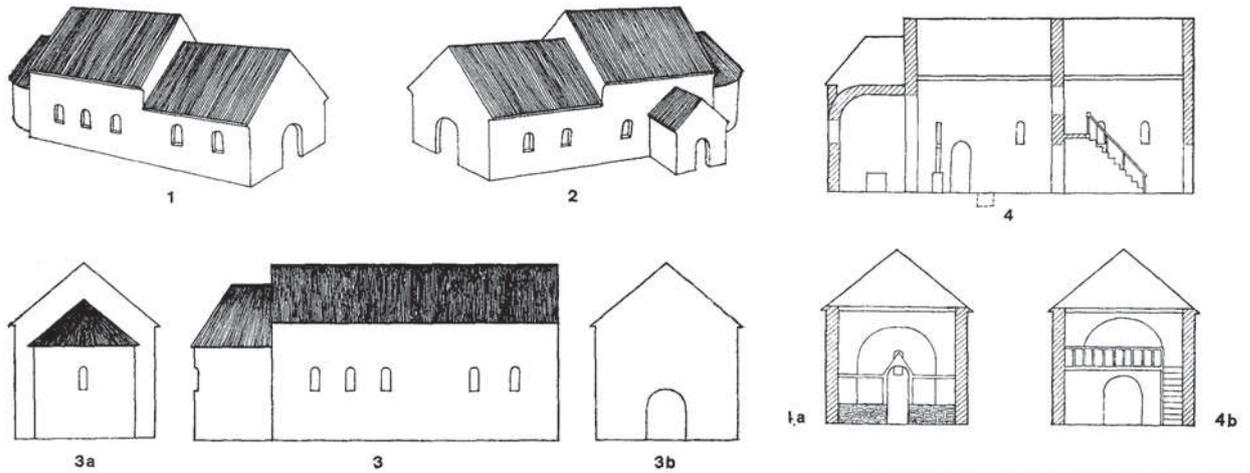
Abb. 4. Pohansko bei Břeclav. Erste Kirche (Herrenhof). Zwei Rekonstruktionsvarianten. 1, 2 – zwei Schrägsichten von J. Pošmournýs korrigierter Rekonstruktion (ohne Seiteneingänge zum Narthex); 3 – Seitenansicht der Kirche. Narthex und Schiff in gleicher Höhe rekonstruiert. 3a – Apsisfront; 3b – Narthexfront; 4 – Schnitt durch die zweite Variante der Kirchenrekonstruktion mit Ikonostasis im Schiff und Herrentribüne im Narthex; 4a – Querschnitt an der Stelle der Schranke zur Apsis hin; 4b – Querschnitt durch den Narthex mit Blick auf den Durchgang zum Schiff und auf die Herrentribüne (nach DOSTÁL 1992).

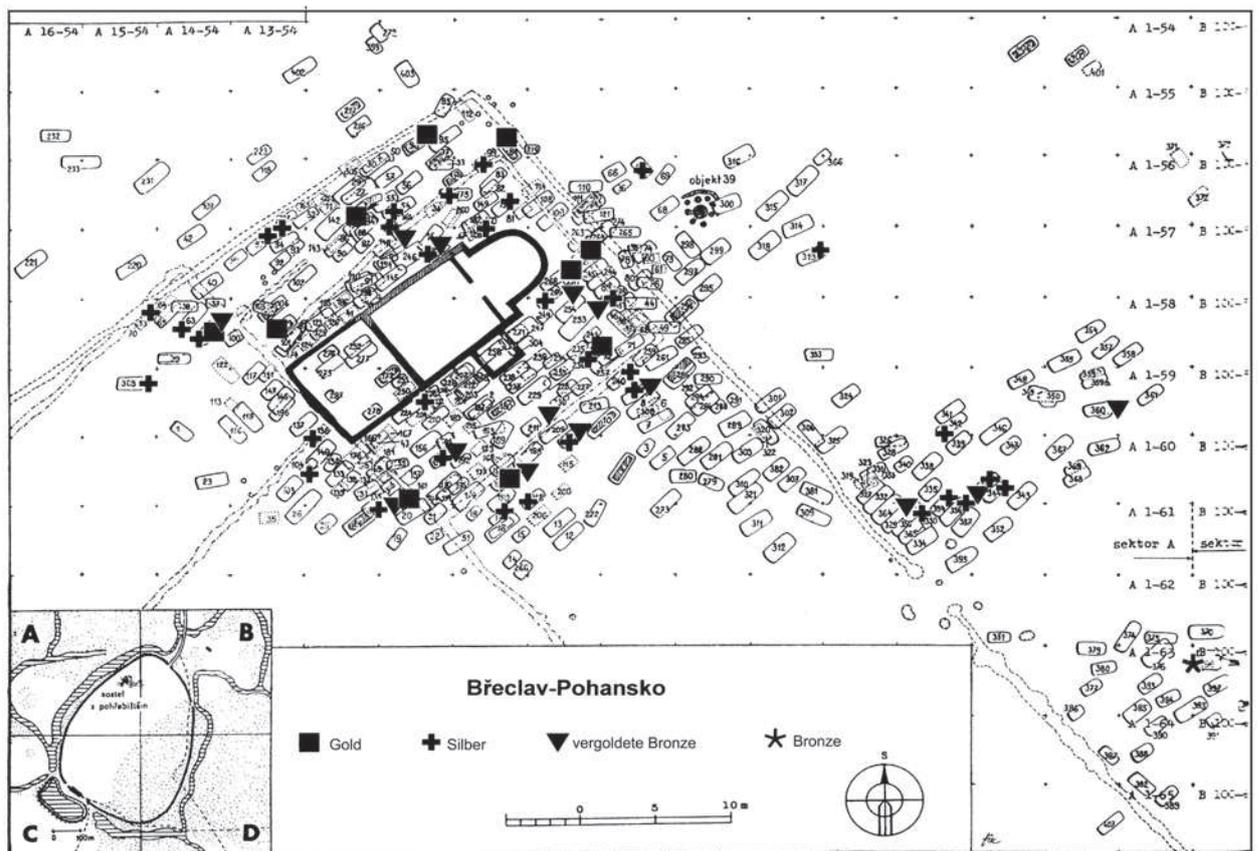
Abb. 5. Pohansko bei Břeclav. Plan des Gräberfeldes bei der ersten Kirche (Herrenhof). Hervorgehoben sind Gräber mit Schmuck aus Edel- und Buntmetall (nach STAŇA 2001).

46 goldener und silberner mährischer Schmuck (Abb. 5) des byzantinisch-orientalischen, bzw. Veligrad-Typus (KALOUSEK 1971). Unter den adulten Bestatteten dominierten Männer. Diese Feststellung zeugt von einer ungewöhnlichen Zusammensetzung der Einwohnerschaft des Herrenhofes – allem Anschein nach waren die Bewohner in der Mehrzahl Mitglieder des Fürstengefolges gewesen (DROZDOVÁ 2005, 123–124). Bereits Kinder waren Angehörige der Eliteschichten geworden; sie hatten ihren Sozialstatus von den Eltern „geerbt“. Ein Zeugnis davon liefern 6 Kindergräber, die mit speziell angefertigten Sporen in Kindergröße ausgestattet waren.

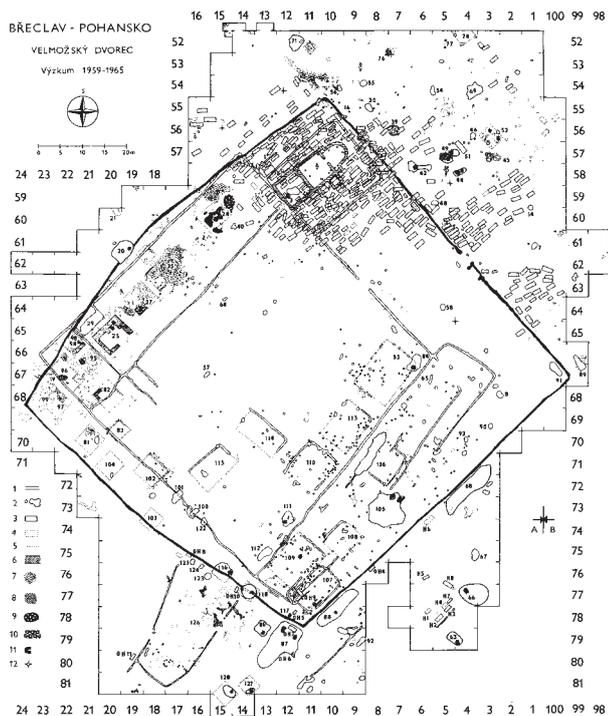
Abb. 6. Pohansko bei Břeclav. Herrenhof (*palatium*) mit der ersten Kirche.

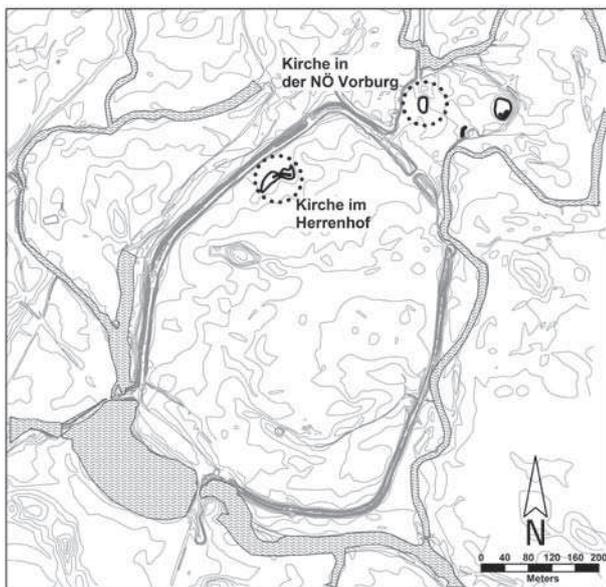
Abb. 7. Pohansko bei Břeclav. Höhenlinienplan des Burgwalles mit den eingezeichneten höchsten Stellen (fett gezeichnete Höhenlinie) und der Lage der ersten und zweiten Kirche.

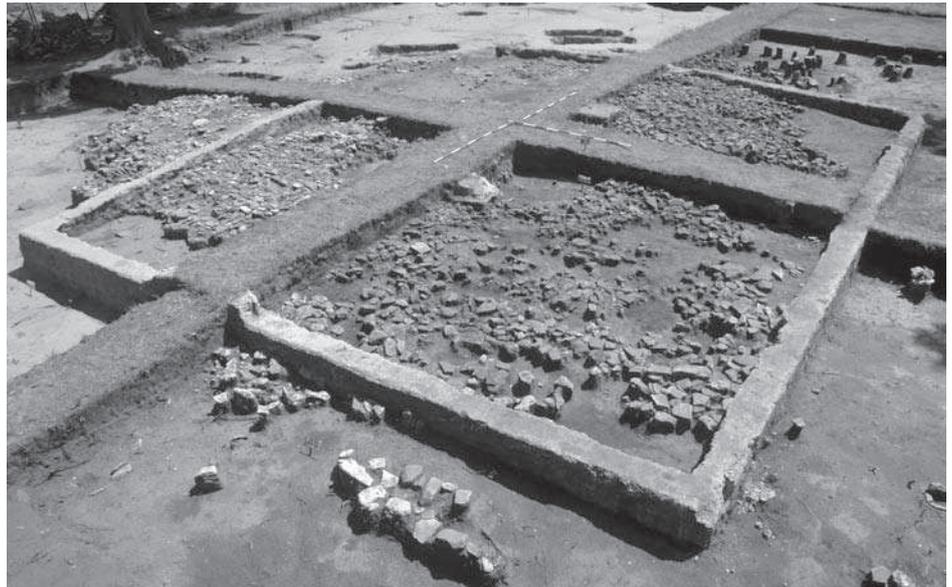
Abb. 8. Pohansko bei Břeclav.  
Ruine der zweiten Kirche  
(nordöstliche Vorburg).  
Von Nordwesten.

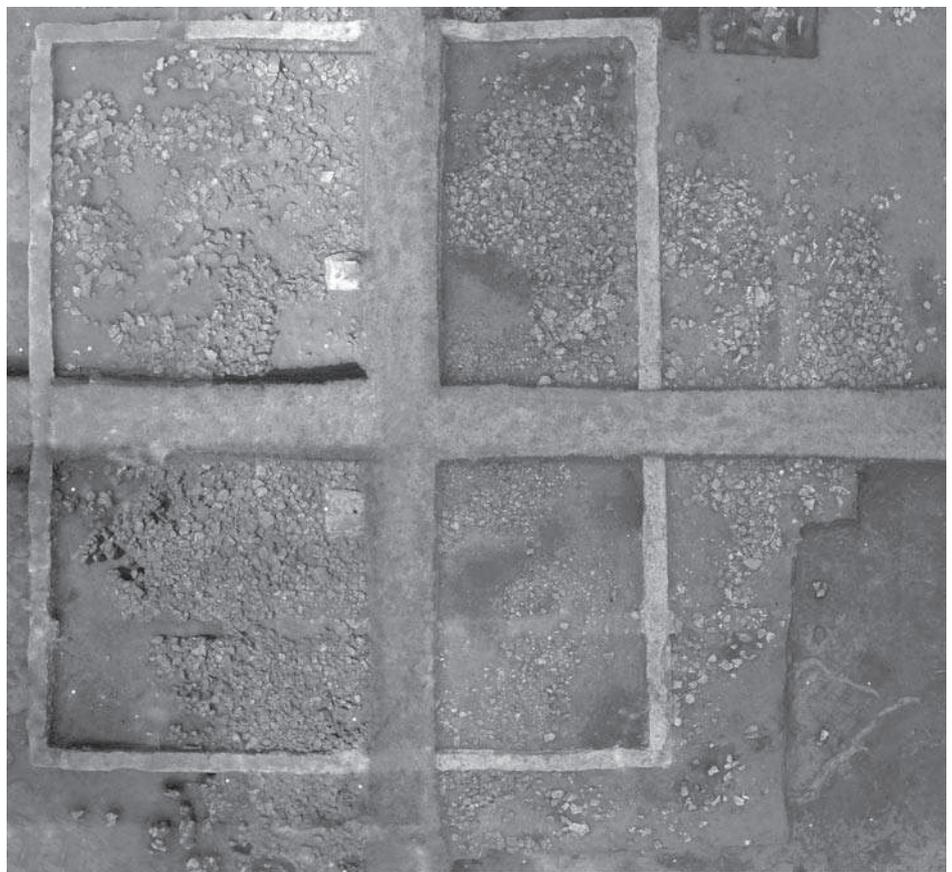
Abb. 9. Pohansko bei Břeclav.  
Ruine der zweiten Kirche  
(nordöstliche Vorburg).  
Orthogonale Aufnahme.

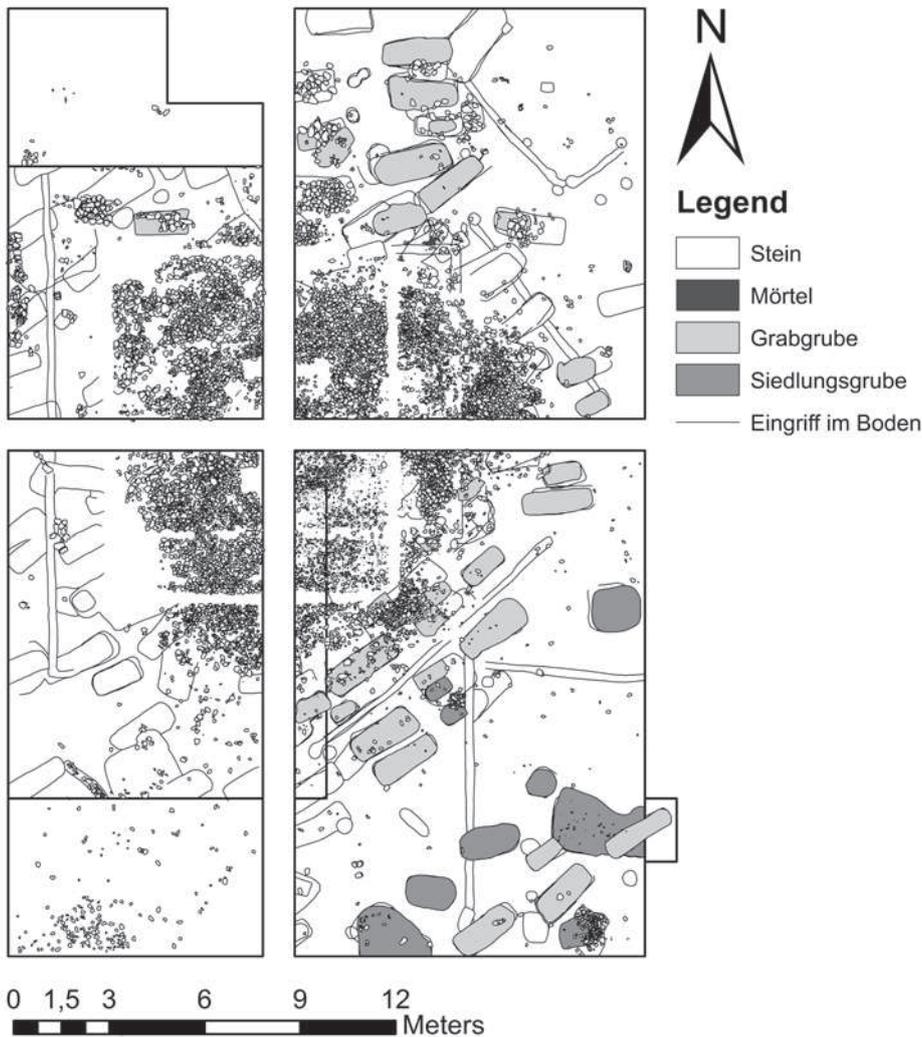
Abb. 10. Pohansko bei Břeclav.  
Zweite Kirche (nordöstliche  
Vorburg). Geländeplan.

Außer den Gräbern wurden in der Umgebung der Steinbauine auch mehrere Siedlungsobjekte (Abb. 10) erfasst (einige davon dürften älter als der gemauerte Bau gewesen sein, denn sie lagen stratigraphisch unter den Gräbern, die mit dem Bau zusammenhängen). Des Weiteren fand man hier Palisadengrübchen, von denen eines mit Steinen verfüllt war. Die Palisadengrübchen (Abb. 17) grenzen von drei Seiten her einen ungefähr rechteckigen Raum ab (Länge 20 m), in dessen Mitte der gemauerte Bau gestanden hatte. Eines der Palisadengrübchen ist durch die zahlreichen Gräber in der Umgebung des Baus gestört.

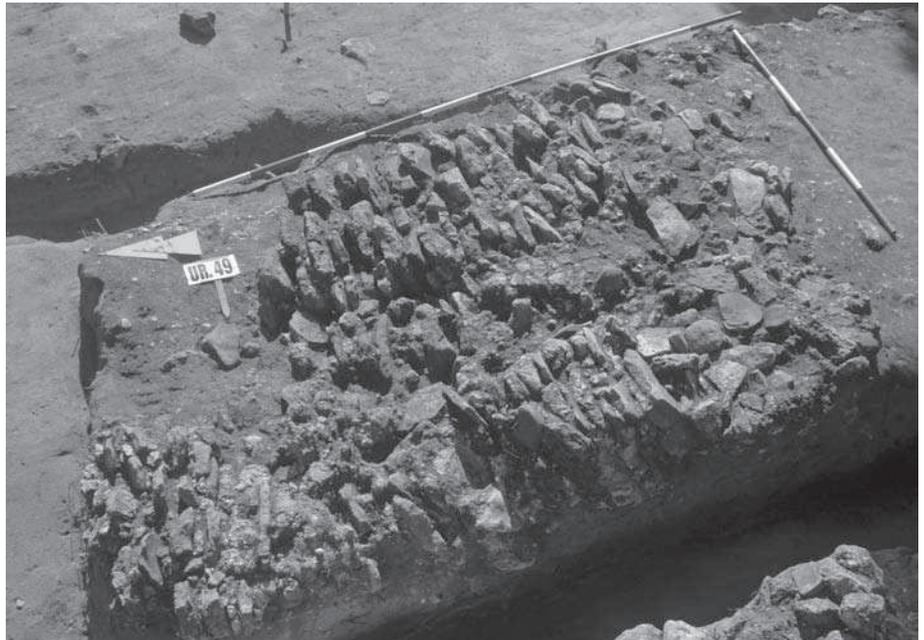
Abb. 11. Pohansko bei Břeclav. Zweite Kirche (nordöstliche Vorburg). Eingestürzte Mauerblöcke.

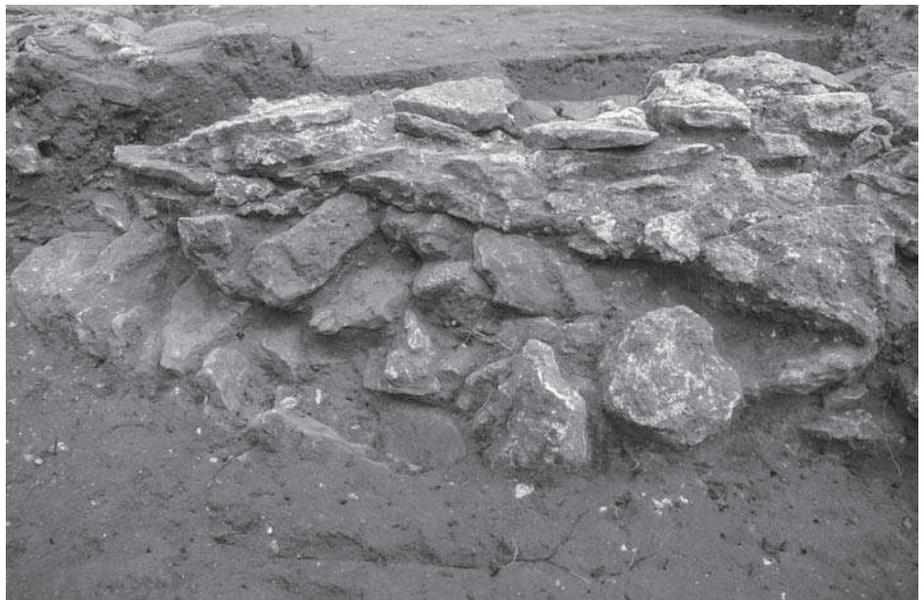
Abb. 12. Pohansko bei Břeclav. Zweite Kirche (nordöstliche Vorburg). Mauerwerk „in situ“. Fundament aus lose verlegten Steinen ohne Mörtel und gemauerter oberer Teil.

Ausgehend von dieser Entscheidung der Fachkommission wurde die Ausgrabung im Jahre 2009 fortgesetzt, und zwar auf einer Fläche 280 m<sup>2</sup> an der Stelle der Ruine und deren Umgebung. Zunächst ist die Steinschuttschicht mit einer Ausdehnung von 12,8 x 12,5 m gänzlich herauspräpariert worden (Abb. 8–10), die in ihrem Charakter markante Gemeinsamkeiten mit der größeren Zerstörungsschicht der Kirche aus dem Herrenhof in Pohansko oder der 8. Kirche von Mikulčice aufweist (KOUŘIL 2008, Abb. 5). Nach dem Dokumentieren (auch mit dem 3-D Laser-Scanner; Wolfgang Neubauer, Matthias Kucera – VIAS, Universität Wien) wurde diese Steinschuttschicht zum Teil beseitigt. In ihr gab es unregelmäßige Blöcke eingestürzter Mauern (Abb. 11). Im nordöstlichen Bereich der Zerstörungsschicht wurde der untere Teil des Mauerwerkes „in situ“ auf einer Länge von 2,25 m erfasst (Abb. 12). Sein flaches Fundament bestand

aus lose verlegten Steinen ohne Mörtel, ähnlich wie beispielsweise bei der 8. Kirche in Mikulčice (KOUŘIL 2008, 54). Erst darauf war ein gemauerter Teil errichtet worden, von dem sich zumindest drei bis vier Schichten flacher, mit Mörtel verbundener Steine erhielten. Während der Grabung wurde die Stirnseite der Mauer erkannt. An den intakt erhaltenen Teil der Mauer schloss ein Fundamentgraben, mit Mörtelfragmenten verfüllt, an (Abb. 13). Aus ihm waren wahrscheinlich im Zuge der Plünderung des Bauwerkes die als Baumaterial benötigten Steine entnommen worden. Ein Fundamentgraben wurde auch unter dem südöstlichen Teil der Steinschuttschicht erfasst (Abb. 14). Er war sehr flach, nur ca. 20–30 cm unter das Niveau der frühmittelalterlichen Oberfläche eingesenkt. An seiner Sohle konnte an einigen Stellen eine etwas stärkere Vertiefung erfasst werden, die wohl beim Anlegen des Mauerwerkes entstanden war oder von einem in den Graben eingelassenen Pfosten herrührte (Abb. 15).

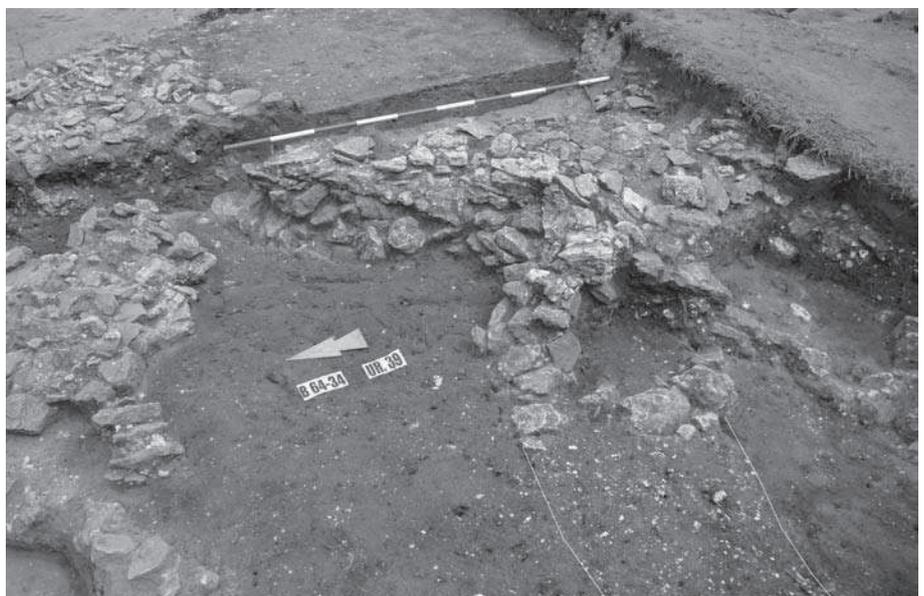
Abb. 13. Pohansko bei Břeclav. Zweite Kirche (nordöstliche Vorburg). Intakt erhaltener Mauerteil und mit Mörtelfragmenten verfüllter Fundamentgraben.

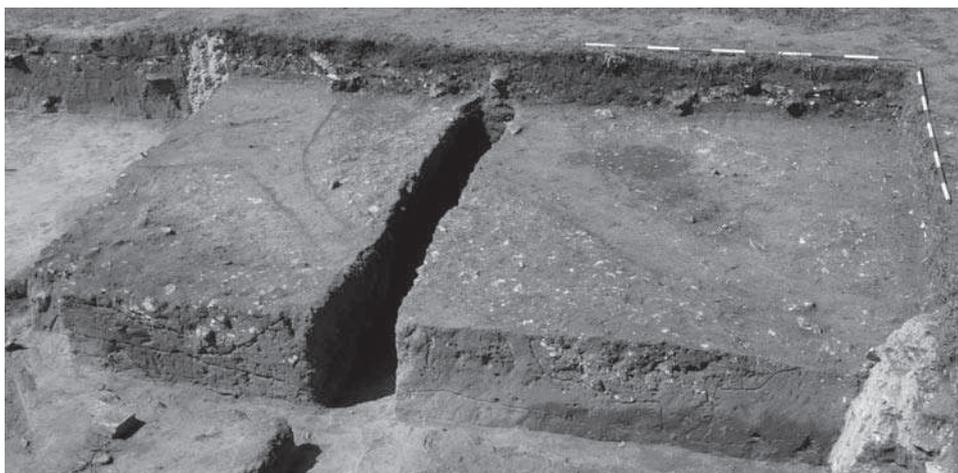
Abb. 14. Pohansko bei Břeclav. Zweite Kirche (nordöstliche Vorburg). Fundamentgraben im südöstlichen Teil der Kirche.

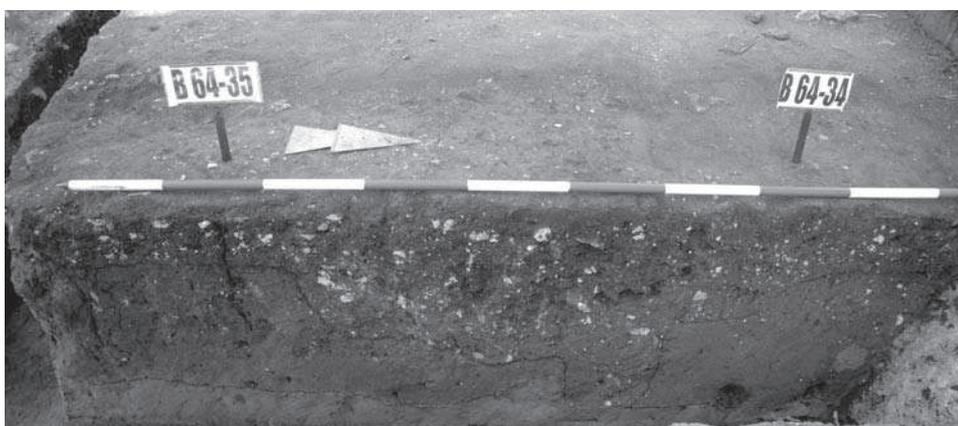
Abb. 15. Pohansko bei Břeclav. Zweite Kirche (nordöstliche Vorburg). Fundamentgraben im Profil.

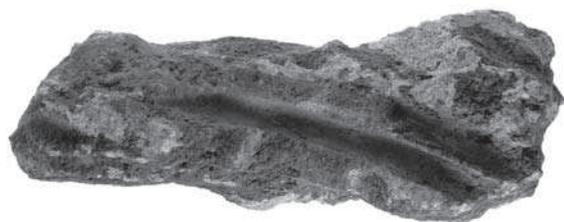
Abb. 16. Pohansko bei Břeclav. Zweite Kirche (nordöstliche Vorburg). Mörtelfragmente der Baukonstruktion mit Abdrücken kreisförmig gebogenen Flechtwerks.

durchmesser von ca. 6 m handeln könnte, womöglich mit einer Apsis an der Nordostseite. Während der Grabung fand man auch große Mörtelfragmente, an denen Negativabdrücke der Baukonstruktion erhalten waren. Von besonderer Bedeutung sind die Abdrücke von kreisförmig gebogenem Flechtwerk (Abb. 16). Die Flechtwerkkonstruktion war mit Mörtel verputzt und an der Außenseite mit Steinen verkleidet worden, die sich im Mörtel hineingeklebt erhielten. Dies erlaubt vorläufige Rückschlüsse auf eine Grundkonstruktion aus Holz, kombiniert mit Mörtel und einer Außenummantelung aus Stein.

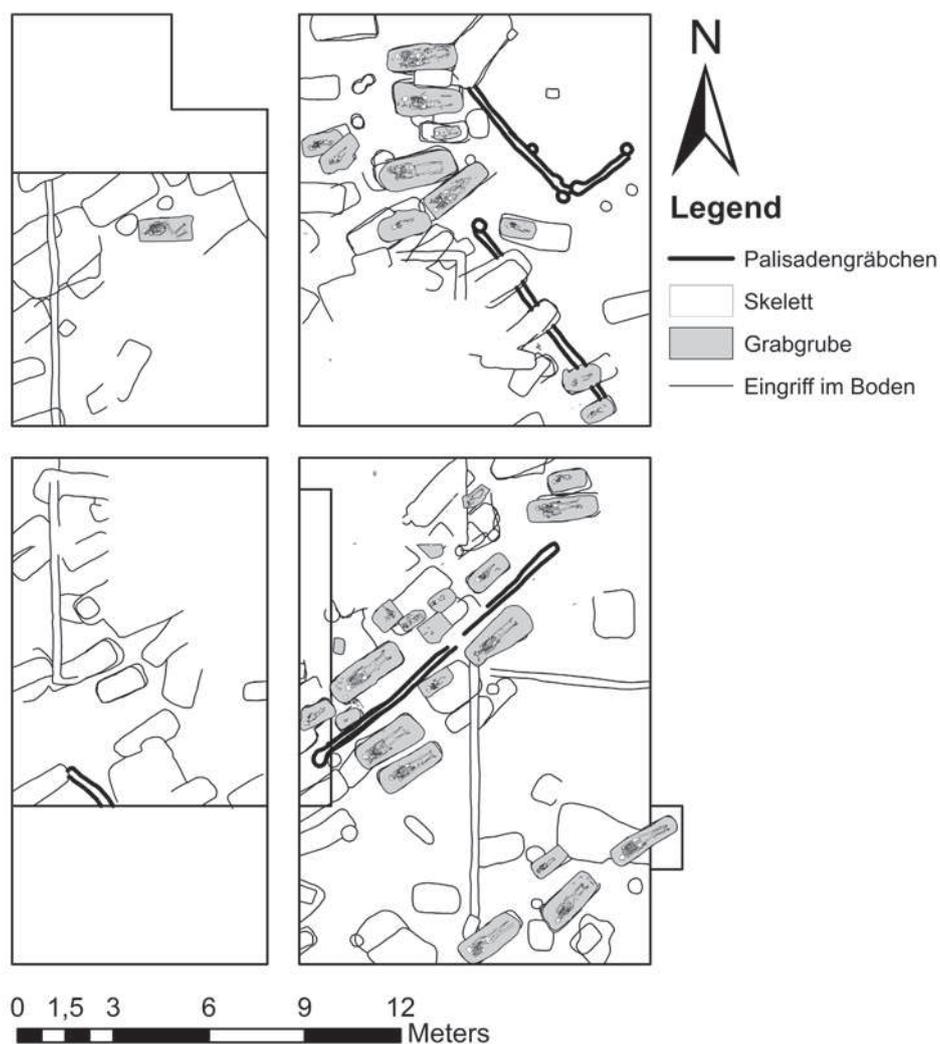
Abb. 17. Pohansko bei Břeclav. Zweite Kirche (nordöstliche Vorburg). Gräberfeld und Palisadengräbchen in der Umgebung des Sakralbaus.

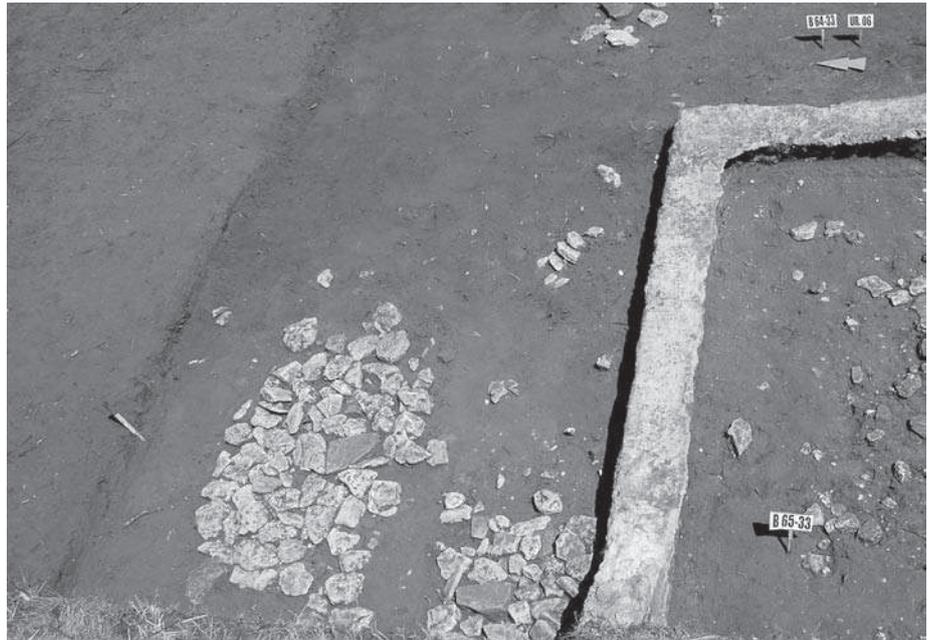
Abb. 19. Pohansko bei Břeclav. Zweite Kirche (nordöstliche Vorburg). Steinerner Grababdeckungen.

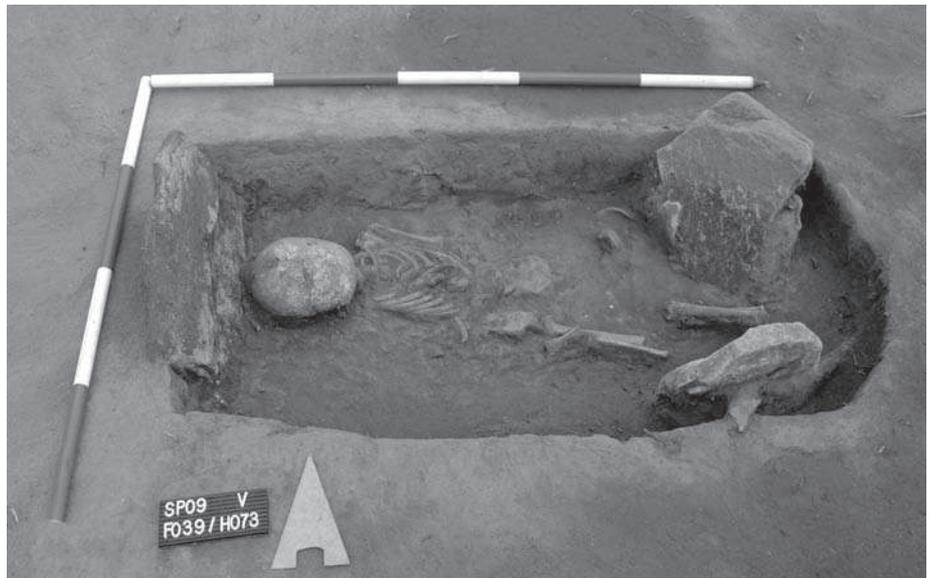
Abb. 20. Pohansko bei Břeclav. Zweite Kirche (nordöstliche Vorburg). Steinverkleidete Wände der Grabgrube (Grab 73).

Neben dem Vorkommen von Schmuck aus Edelmetall zeichnet sich das Gräberfeld um den Steinbau herum auch durch die Gestaltung der Grabgruben aus. Wie bei dem Kirchengräberfeld im Herrenhof treffen wir auch hier auf Belege von Särgen bzw. „Totenbahnen“ sowie auf die Steinverkleidung der Grubenböden oder Platzierung eines flachen Steins unter dem Kopf des Verstorbenen (Tabelle 1). Als ganz besonderes Phänomen sind auf diesem Gräberfeld die Abdeckungen der Grabgruben zu nennen. Sie konzentrieren sich im nördlichen Bereich der freigelegten Fläche, und zwar meistens oberhalb von Gräbern mit W-O-Ausrichtung. Diese steinernen Abdeckungen haben entweder einen rechteckigen oder einen viereckigen Grundriss von unterschiedlichen Abmessungen (Abb. 19). Die Steine waren auf dem Niveau der großmährischen Oberfläche verlegt und müssen damals auch sichtbar gewesen sein. Sie bildeten eine Art Grabmal. Die Höhe der Steinschicht betrug zumeist 15 bis 30 cm. Das Grab war entweder ganz abgedeckt (z. B. Grab 70) oder die Steinabdeckung sicherte nur einen Teil der Grabgrube (z. B. Grab 78). Die oberhalb der Gräber kumulierten Steine sind flach, rötlich und auf den ersten Blick andersartig als Steine aus der Bauruine. Bisher wurden 14 solcher Grabgestaltungen dokumentiert. Einen anderen Konstruktionstyp stellt die Steinverkleidung der Grabgrubenwände dar (Abb. 20) – entweder auf ganzem Umfang oder nur teilweise (zumeist an den kürzeren Seiten). In Pohansko ermittelte man diese Sitte nur auf dem Kirchengräberfeld im Herrenhof und in der nordöstlichen Vorbürg, und zwar nicht nur bei den Gräbern um den Steinbau herum, sondern auch bei

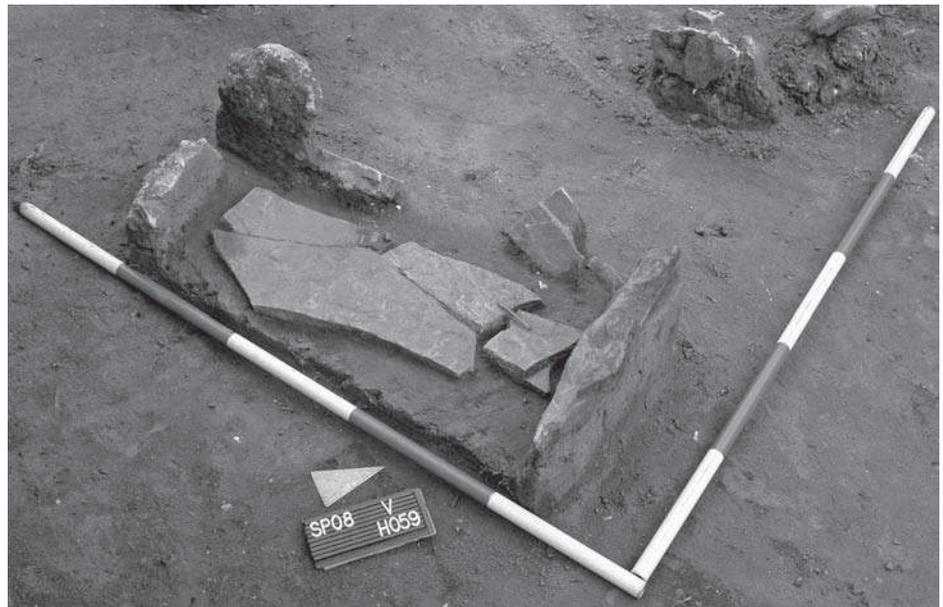
Abb. 21. Pohansko bei Břeclav.  
Zweite Kirche (nordöstliche  
Vorburg). Steinkistengrab eines Säuglings.  
(Grab 59).

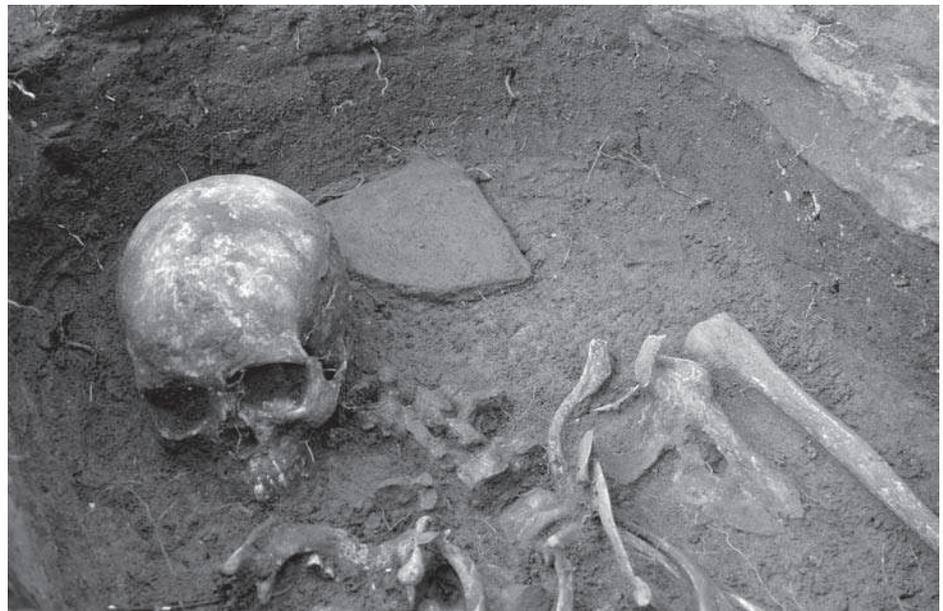
Abb. 22. Pohansko bei Břeclav.  
Zweite Kirche (nordöstliche  
Vorburg). Grab mit einem flachen Stein  
unter dem Schädel.

Auf der Nekropole fand sich bei mehreren Bestattungen ein großer flacher Stein unter dem Schädel (Abb. 22) oder in der Nähe des Schädels (bei der Zersetzung der Weichgewebe kam es wahrscheinlich zu einer Verschiebung des Kopfes von der steinernen Unterlage weg). In zwei Fällen trat der Stein unter dem Kopf bei adulten Bestatteten in Kombination mit einer Grabgrubenverkleidung auf (Grab 52 und 63); zweimal erfasste man die Kopfunterlage in Gräbern adulter Individuen, bei denen die Grabgrubenverkleidung symbolisch durch kleinere, entlang des Grabgrubenrandes unregelmäßig angeordnete Steine ersetzt wurde (Grab 72 und 82). Unter dem Schädel eines Kindes fand sich nur ein einziges Mal ein flacher Stein (Grab 65).
