BOŘIVOJ DOSTÁL

K REKONSTRUKCI VELKOMORAVSKÉHO KOSTELA NA POHANSKU

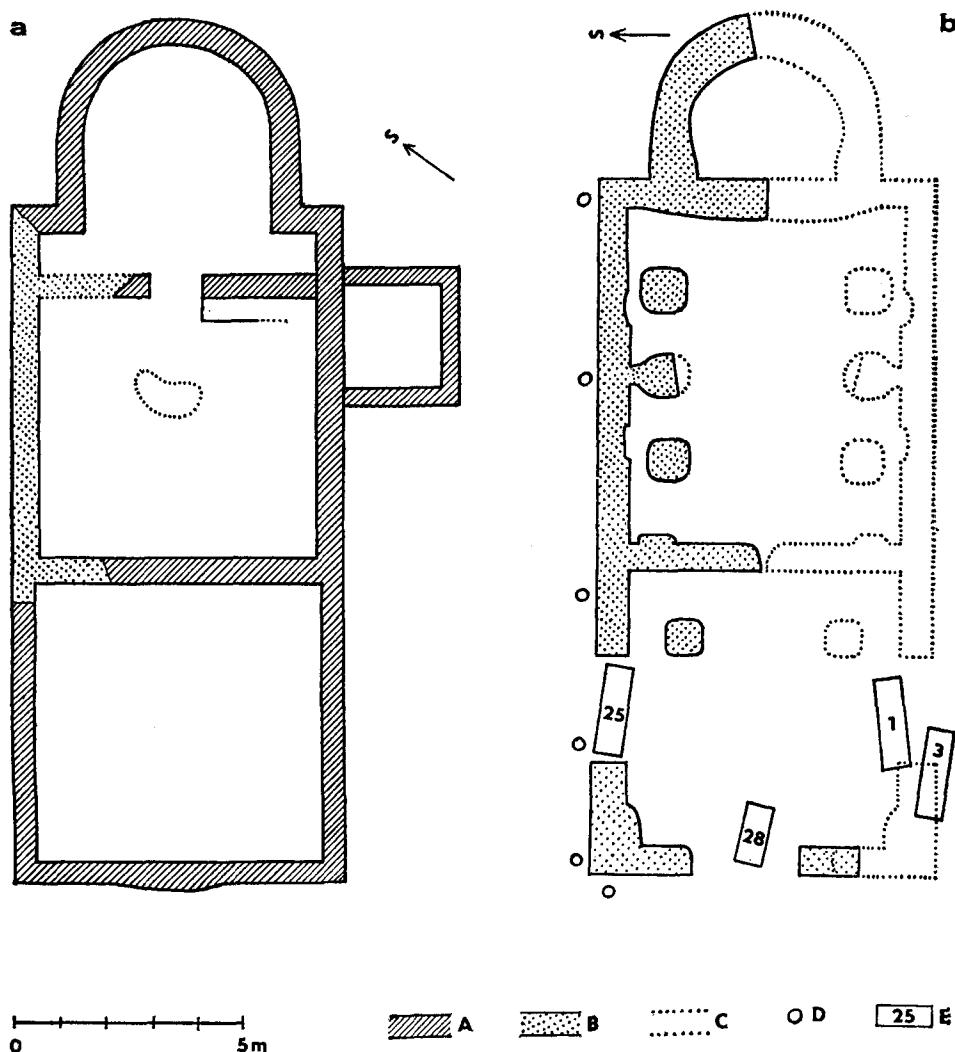
Obr. 2. Půdorysné dispozice velkomoravských chrámů z Břeclavi-Pohanska (a) a ze Spitálek ve Starém Městě (b) v jednotném měřítku. Vysvětlivky: A — originální základové zdivo; B — negativní výplň základové rýhy; C — dorekonstruovaný pravděpodobný průběh základu; D — kúlové jamky; E — hrobová jáma s příslušným číslem hrobu.

Při rekonstrukci chrámu z Pohanska vycházel J. Pošmourný nejen z nálezové situace jeho pozůstatků (obr. 2 : a), ale i z nápadné shody jeho základních rozměrů a půdorysného členění s kostelem na Špitálkách ve Starém Městě (obr. 2 : b), jehož pozůstatky se ovšem zachovaly mnohem hůře než na Pohansku a již prvotní rekonstrukce jejich nálezové situace je v mnohém směru diskutabilní (DOSTÁL 1990, 36–39). Tím spíše bylo metodicky nesprávné uplatňovat nejisté poznatky ze špitáleckého chrámu při rekonstrukci oněch částí kostela z Pohanska, které se tam zachovaly

In den Jahren 1959—1960 wurden auf dem Burgwall Pohansko bei Břeclav die Fundamente einer großmährischen Kirche durchforscht. Bisher wurden nur vorläufige Ergebnisse veröffentlicht. Die von J. Pošmourný durchgeführte Rekonstruktion (Abb. 1) bleibt der einzige zeichnerisch als auch dreidimensional dokumentierte Versuch, der in der Literatur und in Museumsausstellungen erscheint. Der Verfasser hält es daher für notwendig, auf seine Unrichtigkeiten hinzuweisen, die aus falscher Interpretation der archäologischen Befunde und aus übertriebener Abhängigkeit der Vergleiche mit der Kirche „Na Špitálkách“ in Staré Město hervorgehen (Abb. 2).

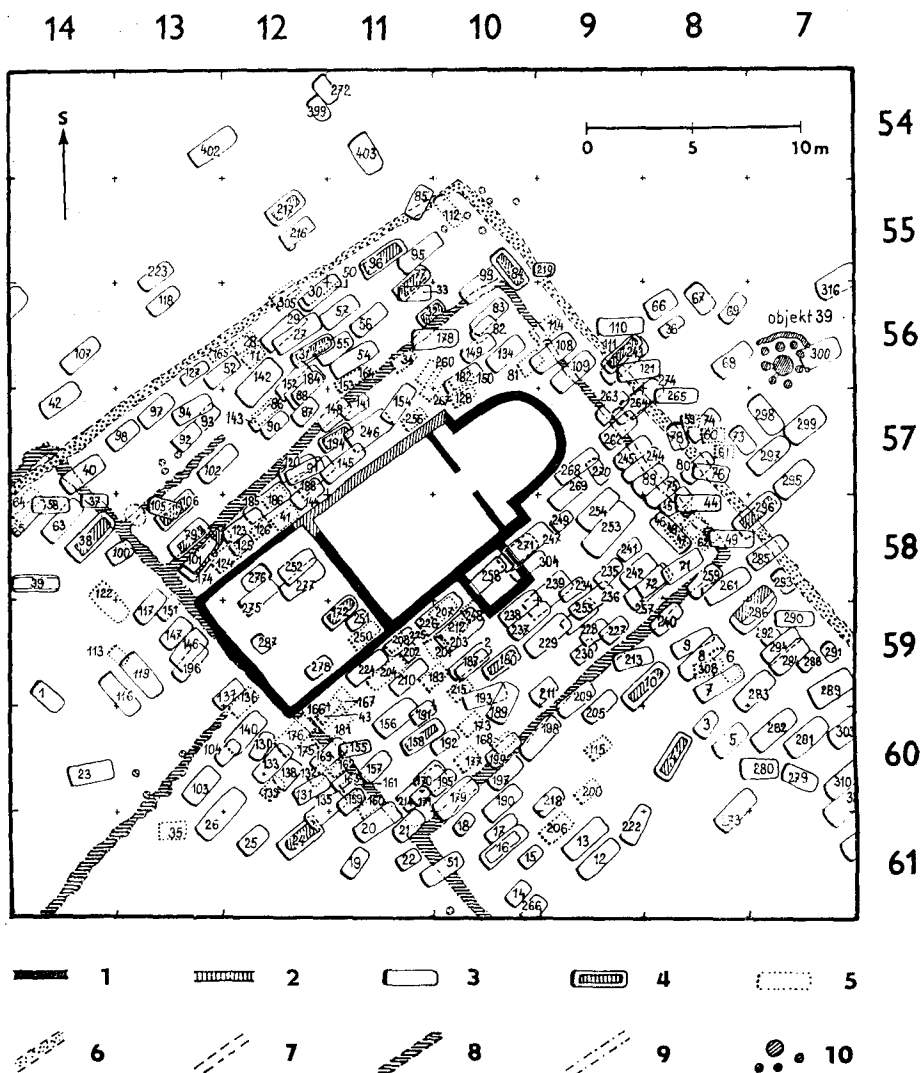
Obr. 3. Breclav-Pohansko. Výsek plánu pohřebiště u kostela s palisádovými žlábkami v okolí. Podle F. Kalouska. Mezera mezi hroby před vchodem do chrámu je dobře patrná. Vysvětlivky: 1 — originální základové zdivo; 2 — negativ základu; 3 — prostá hrobová jáma (strana u lebky vytažena silněji); 4 — hrobová jáma s rakví; 5 — hrob s nerozlišenou hrobovou jámou; 6 — žlábek po mladší palisádě; 7 — žlábek po mladší palisádě překrytý hrobem; 8 — žlábek po starší palisádě; 9 — žlábek po starší palisádě překrytý hrobem; 10 — kulové jamky kultovního objektu.

touto částí ohrady. Na severovýchodní straně však hroby začaly záhy překrývat žlábky i po mladší palisádě (obr. 3).

Die Kirche von Pohansko hatte keine breiten Seiteneingänge im Narthex; auf den einzigen Haupteingang in ihrer Stirnwand zeigt eine Lücke zwischen den Gräbern (Abb. 3). Der Nebeneingang in das Kirchenschiff führte über den Anbau an der südöstlichen Seite. In den beiden Traufwänden des Narthexes gab es wahrscheinlich je zwei Fenster (Abb. 5 : 1—4). Die Narthexwände waren möglicherweise niedriger, als die des Kirchenschiffes (Abb. 5 : 1, 2), es ist aber auch nicht ausgeschlossen, daß sie gleich hoch waren (Abb. 5 : 3, 4), falls in der Vorhalle eine Herrentribüne stand, die durch eine Holzterrasse auf der rechten Seite zugänglich war (Abb. 5 : 4, 4b).

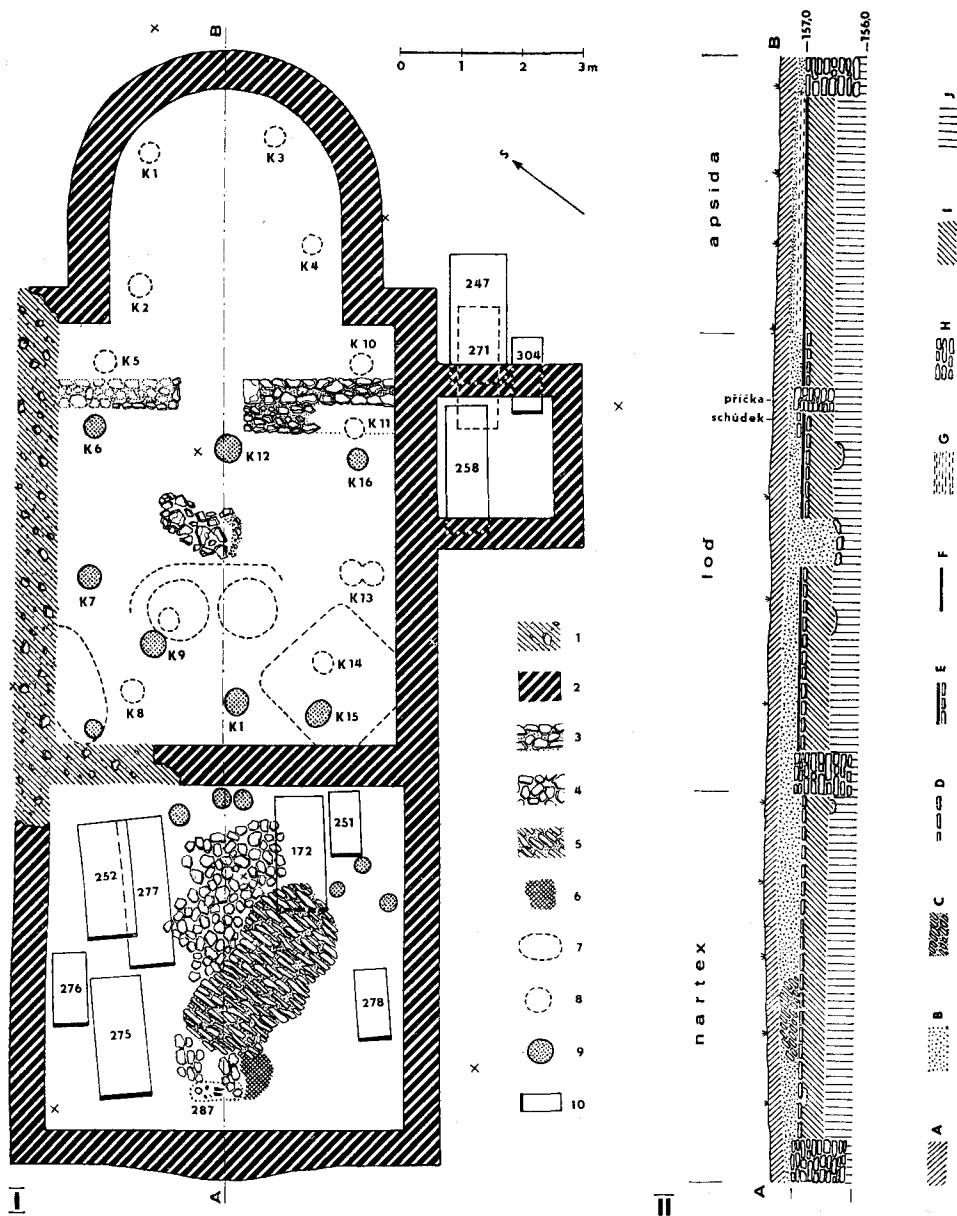
Obr. 4. Břeclav-Pohansko. I: Púdorys pozůstatků chrámu. Vysvětlivky: 1 — negativ základu; 2 — originální základové zdivo; 3 — zděný základ předkněžištní příčky a schůdku; 4 — pozůstatek kamenné dlažby v nartexu; 5 — blok zříceného nadzemního zdiva; 6 — ohniště s propáleným hliněným výmazem; 7 — obrysy předvelkomoravských objektů; 8 — kúlové jamky v humusu pod podlahou kostela se stavební ssutí ve výplni; 9 — kúlové jamky v podloží; 10 — hrobová jáma s číslem hrobu (strana u lebky vytažena silněji). II: Podélný řez pozůstatky kostela. Vysvětlivky: A — povrchový humus s destrukcí; B — destrukční vrstva s kameny a maltou; C — blok zříceného nadzemního zdiva; D — řez kameny v dláždění nartexu; E — řez podlahou lodi: kameny zalité maltou; F — maltová podlaha v apsidě; G — pískem zvýšená podlaha apsidy; H — řez originálním základovým zdivem; I — humusovitá vrstva pod podlahou kostela; J — podloží.

Ještě jedna okolnost by měla být v souvislosti s nartexem zmíněna, a to síla a hloubka příčky mezi nartexem a lodí. **Šířka příčky byla stejná jako u stěn lodi, tj. 60–65 cm.** Pokud jde o hloubku jejího základu, byla **zřejmě shodná se základy obvodových stěn celého kostela (obr. 4 : II).** Je pravda, že **prostor uvnitř nartexu byl vyhlouben na úroveň podloží,** tj. asi 40 cm pod rovinu podlahy, a hlouběji byly vybírány jen zásypy hrobů. **Základ příčky se strany nartexu nebyl tedy v celé hloubce obnažen.** Se strany lodi byl sice podél příčky ponechán kontrolní blok s částí podlahy (š 40 cm), **ale v místech napojení příčky na základy lodi byly vyryty sondy podél okapových stěn až na spodní linii základu, která se podle fotografií zdá být ve stejné úrovni se spodní linií základu příčky.**

Nové poznatky pro rekonstrukci chrámu vplynuly i z výzkumu vnitřní plochy lodi a apsidy provedeného F. Kalouskem v roce 1964. Především se ukázalo, že apside a základy triumfálního oblouku jsou zcela symetrické. Po odstranění podlahy v lodi kostela a snížení terénu až na podloží se ozřejmilo, že tzv. schůdky v severovýchodním rohu lodi (tab. I : 1), přesněji stupeň bližší k apsidě má 50 cm hluboký základ a že je jedním ramenem předkněžištní příčky, z jejíž severozápadní části se zachoval jen kratší úsek. Středem příčky vedl průchod asi 110 cm široký (obr. 4 : I; tab. I, II : 1). Vzhledem k značné hloubce základu lze předpokládat, že příčka byla alespoň 1 m vysoká a že na ní patrně spočíval dřevěný stříškovitý ikonostas zakotvený rameny v okapových stěnách (obr. 5 : 4a). V kamenném provedení jsou známy u starochorvátských chrámů (KARAMAN 1930, 75, obr. 42; MARASOVIĆ–GVOZDANOVIĆ–SEKULIĆ–GVOZDANOVIĆ–MOHOROVIČIĆ 1978, tab. 8 : 2; 25 : 1; 49 : 4; 60 : 2a). Účel stupínku před východním ramenem příčky není jasný; byl patrně ve vztahu k bočnímu vchodu do chrámové lodi, který vedl přes přístavek. V žádném případě však nemohlo jít o schůdky na kazatelnu (ambon), jak se domníval J. POŠMOURNÝ (1963, 7). Je třeba též zdůraznit, že předkněžištní příčka, kterou J. Cibulka pokládal za prvek keltsko-ostrovni, měla na Pohansku průchod středem a nikoliv po stranách, jak to mylně vyobrazuje uvedený autor (CIBULKA 1963, 149, obr. 18). Týž autor chybně soudí, že přístavek u kostela na Pohansku byl hrobkou; jeho obvodové zdi pouze překrývaly tři hroby (obr. 4 : 1).

Die Grabung im Presbyterium und im Kirchenschiff im Jahre 1964 führte zur Entdeckung eines verhältnismäßig tiefen Fundamentes einer vorpresbyterianischen Querwand mit einem zentralen Durchgang (Abb. 4; Taf. I:1—3; II:1). Die Querwand war ungefähr 1 m hoch und auf ihr stand ein hölzerner Ikonostas mit einem dachartigen Überbau in der Mitte (Abb. 5 : 4, 4a). Solche im Stein durchgeführte Ikonostase sind aus dem altkroatischen Milieu bekannt. Die Grube mit dem steingepflasterten Boden in der Schiffsmitte war vielleicht kein Pfeilerfundament, sondern ein Reliquiengrab, das Grab eines Heiligen oder Stifters.

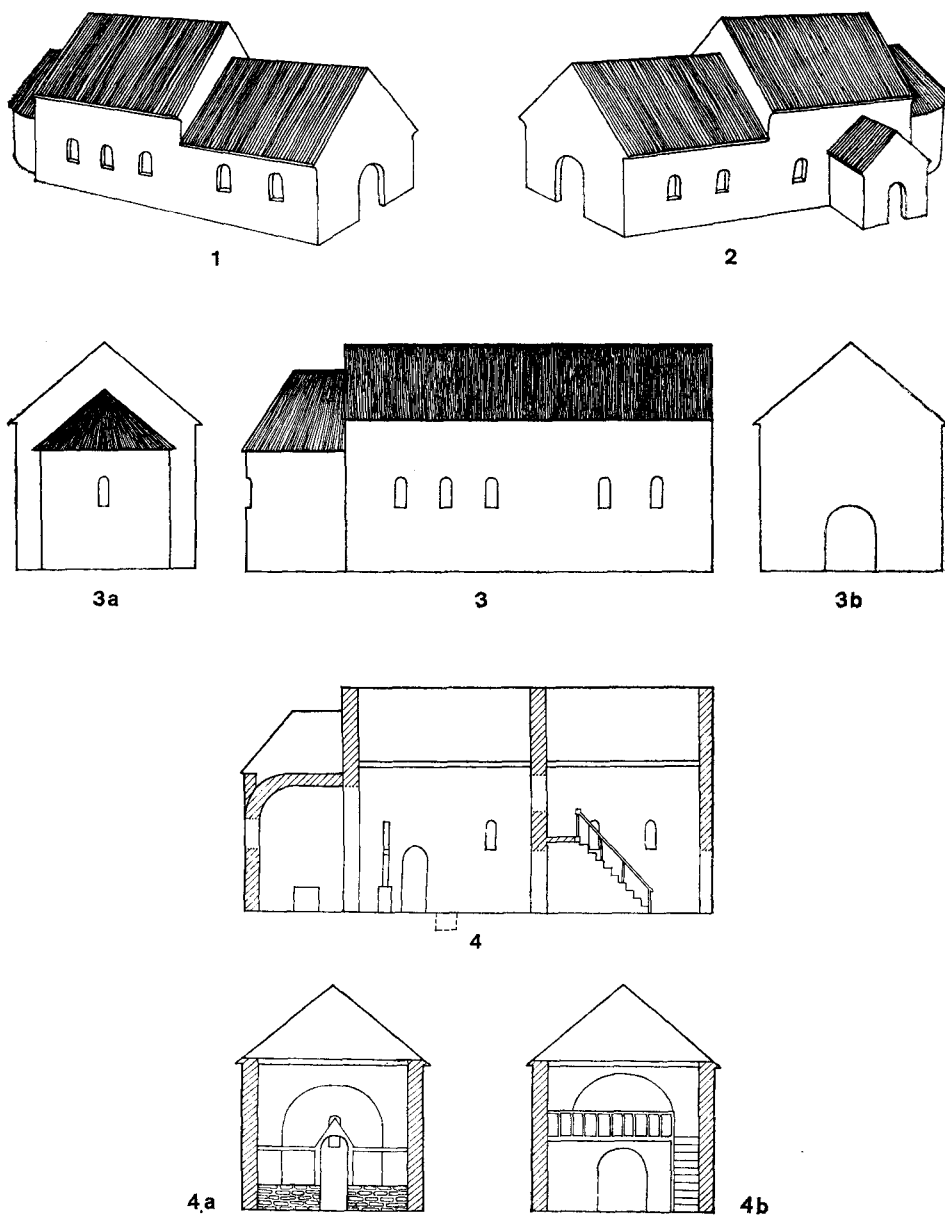
Obr. 5. Břeclav-Pohansko. Dvě varianty rekonstrukce kostela. 1, 2 — dva pohledy na korigovanou rekonstrukci J. Pošmourného (bez bočních vchodů do nartexu); 3 — boční pohled na rekonstrukci chrámu se stejně vysokými stěnami lodi i nartexu (od SZ); 3a — čelní pohled se strany apsidy; 3b — průčelí nartexu; 4 — řez druhou variantou rekonstrukce chrámu s ikonostasem v lodi a s panskou tribunou v nartexu; 4a — příčný řez v místě příčky s pohledem k apsidě; 4b — příčný řez nartexem s pohledem na průchod do lodi a na panskou tribunu.

K rekonstrukci nartexu kostela na Pohansku můžeme ještě dodat, že mohl mít vzhledem ke své délce patrně po dvou oknech na okapových stranách. Vycházíme při tomto odhadu z hledisek, podle nichž předpokládal J. POŠMOURNÝ (1963, 7; VAVŘÍNEK 1963, 143) v lodi kostela tři okna. Nelze také pominout názor V. Richtra, který soudil, že přístavba nartexu může být pochopena jen tehdy, měl-li v horním podlaží panskou tribunu, čímž se stal vlastnickým kostelem velmožského dvorce (RICHTER 1965, 194–195). Pak bychom ovšem museli předpokládat stejnou výšku nartexu jako lodi (obr. 5 : 3), přičemž tribuna by mohla být v severovýchodní části nartexu, kde se našly v podloží stopy po kúlech, z nichž některé by mohly být její oporou. Je to však málo pravděpodobné, protože nosné trámy tribuny mohly být zakotveny v okapových stěnách nebo v příčce mezi lodí a nartexem. Schůdky na tribunu mohly být v jihozápadní části nartexu (obr. 5 : 4, 4b), která nebyla tak porušena hroby jako část severozápadní. I když by dřevěná tribuna asi neohrozila

Závěrem lze shrnout, že pokud jde o výškové členění stavby, je možné se přidržet představy J. Pošmourného, že apside i nartex a přirozené i přístavek byly nižší než loď. Jak bylo již dříve zdůvodněno, nartex neměl široké boční vchody a byl místo nich vybaven na okapových stranách dvěma okny: celkem tedy byla na jihovýchodní straně kostela 3 okna (obr. 5 : 1) a na severozápadní straně 5 oken (obr. 5 : 2). Nelze však vyloučit ani variantu, v níž měl nartex stejnou výšku jako loď a měl uvnitř panskou tribunu (obr. 5 : 3, 4, 4b). Plochý strop můžeme předpokládat jak v lodi, tak i v nartexu (POŠMOURNÝ 1969, 659), zejména při variantě s tribunou v nartexu; pouze apside byla patrně zaklenutá (obr. 5 : 4). Jak bylo již řečeno, bude třeba opustit ideu opěrného sloupu uprostřed lodi, a to tím spíše, že opěrný sloup není předpokládán ani uprostřed nartexu, ačkoliv technické důvody by byly obdobné jako v lodi. Poměrně hluboký základ příčky předpokládá nejméně metr vysokou stěnu, nad jejímž středovým průchodem se mohl zvedat stříškovitý ikonostas (obr. 5 : 4a).

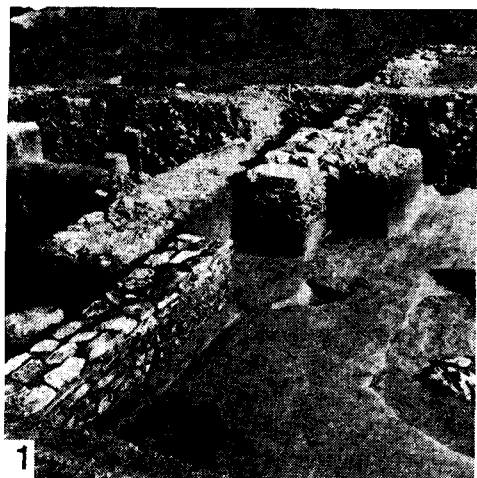
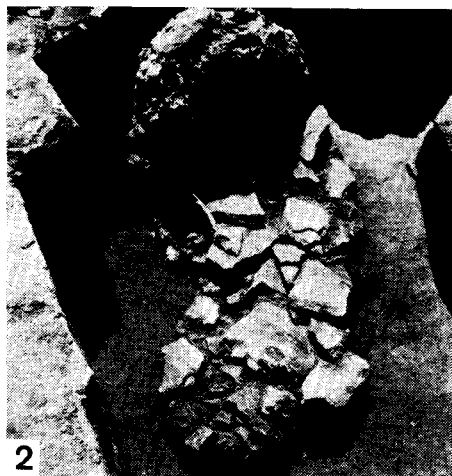
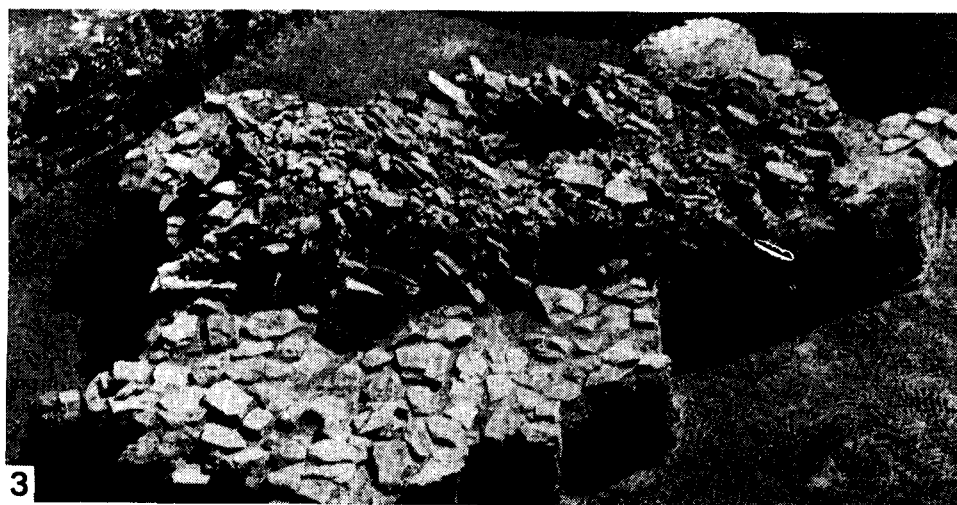
Tab. VIII. Břeclav-Pohansko. 1 — šikmý pohled na základ předkněžištní příčky v lodi kostela; 2 — dlážděné dno jámy se sutí poblíž středu kostelní lodi; 3 — zbytky kamenného dláždění v nartexu zčásti překryté blokem zříceného nadzemního zdiva; v pozadí zbytky ohniště vybudovaného na dlažbě kostela po zániku jeho sakrální funkce.

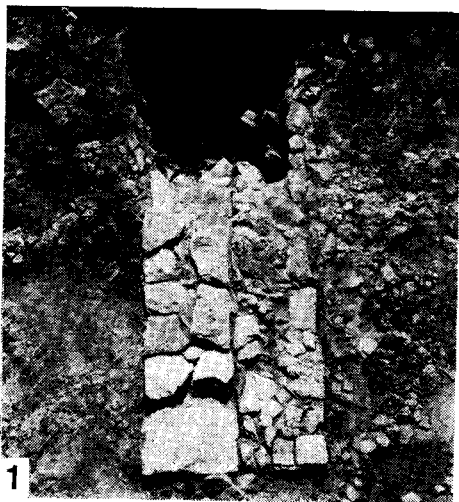
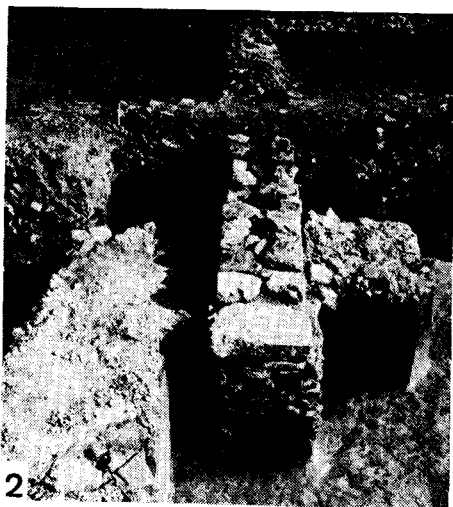
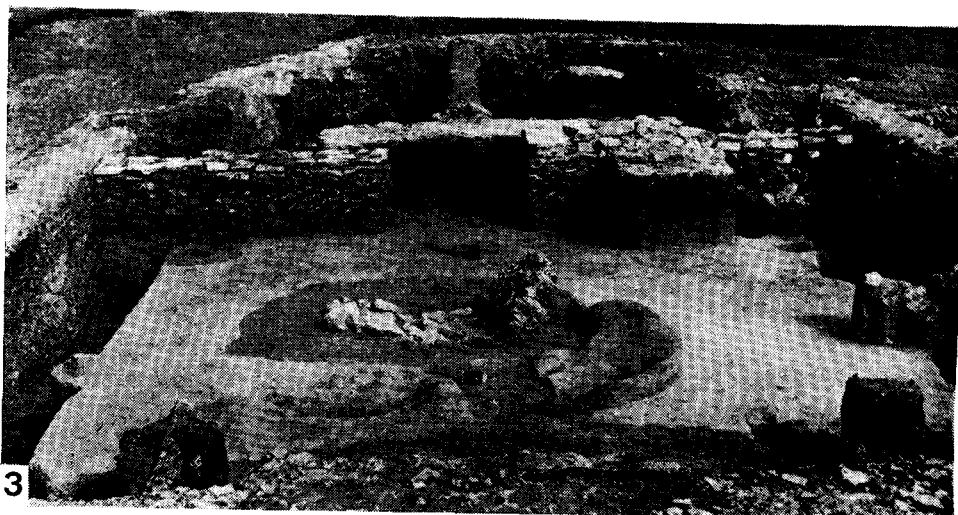
Tab. VII. Břeclav-Pohansko. Zbytek příčky (vlevo) a schůdků (vpravo) v úrovni podlahy v lodi kostela; 2 — základ příčky sahající k podloží; vlevo zbytek maltové podlahy před triumfálním obloukem, vpravo zbytek schůdků; 3 — výzkum z roku 1964 v lodi kostela: vpředu základ příčky a zbytky podlahy, uprostřed kamenné dláždění mírně excentricky situované jámy vyplněné stavební sutí (relikviový hrob?), před ním dvě mísovité jámy z obj. 121; před příčkou tři kúlové jámy v podloží, vpravo kameny z výplně kúlových jam pod podlahou.

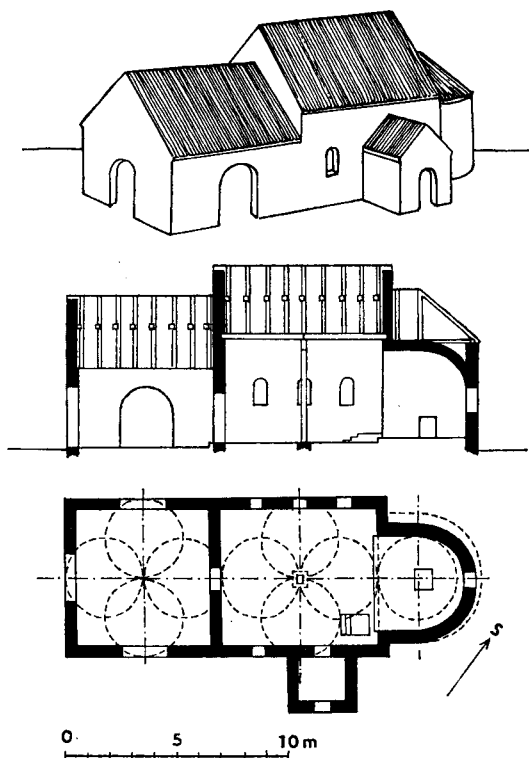
Obr. 1. Pokus J. Pošmourného o rekonstrukci velkomoravského kostela na Pohansku u Břeclavi z roku 1963.

Zásadní nesouhlas však vzbuzují dva široké boční vchody do nartexu kostela na Pohansku (obr. 1), které tam J. Pošmourný předpokládá podle pozůstatků kostela na Špitálkách zachovaných ve velmi porušeném stavu. Negativ základu apsidy zmíněného staroměstského kostela měl hloubku pouhých 4–6 cm a maltová kra severně od kostela byla silná jen 10–15
