**OP Vzdělávání
pro konkurenceschopnost**

A. Konstrukce staveb

Druhy pr zkum historických staveb

Operativní průzkum a dokumentace historických staveb (OPD)

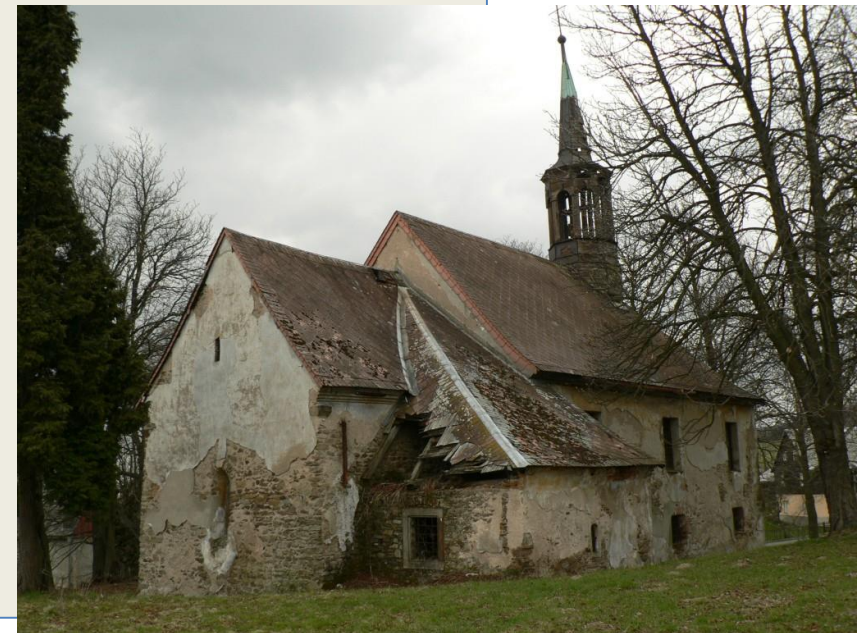
Volyn , kostel sv. Petra a Pavla

Standardní Stavební-historický průzkum (SHP)

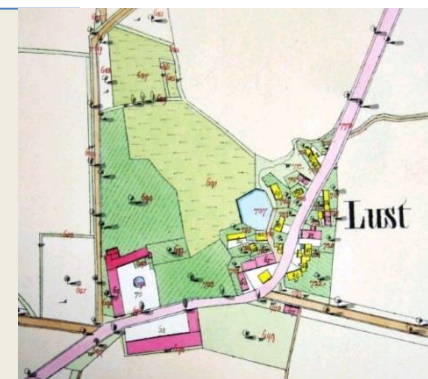
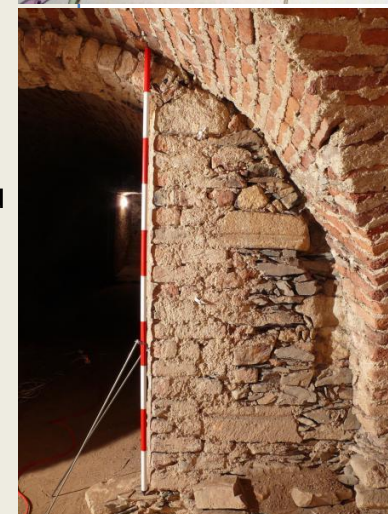
Příloha

Vzorové schéma grafického vyhodnocení SHP s příslušnými legendami

1. Stavební vývoj (doporučená barevná varianta)
2. Stavební vývoj (alternativní barevná varianta)
3. Hodnocení objektu (doporučená barevná varianta)

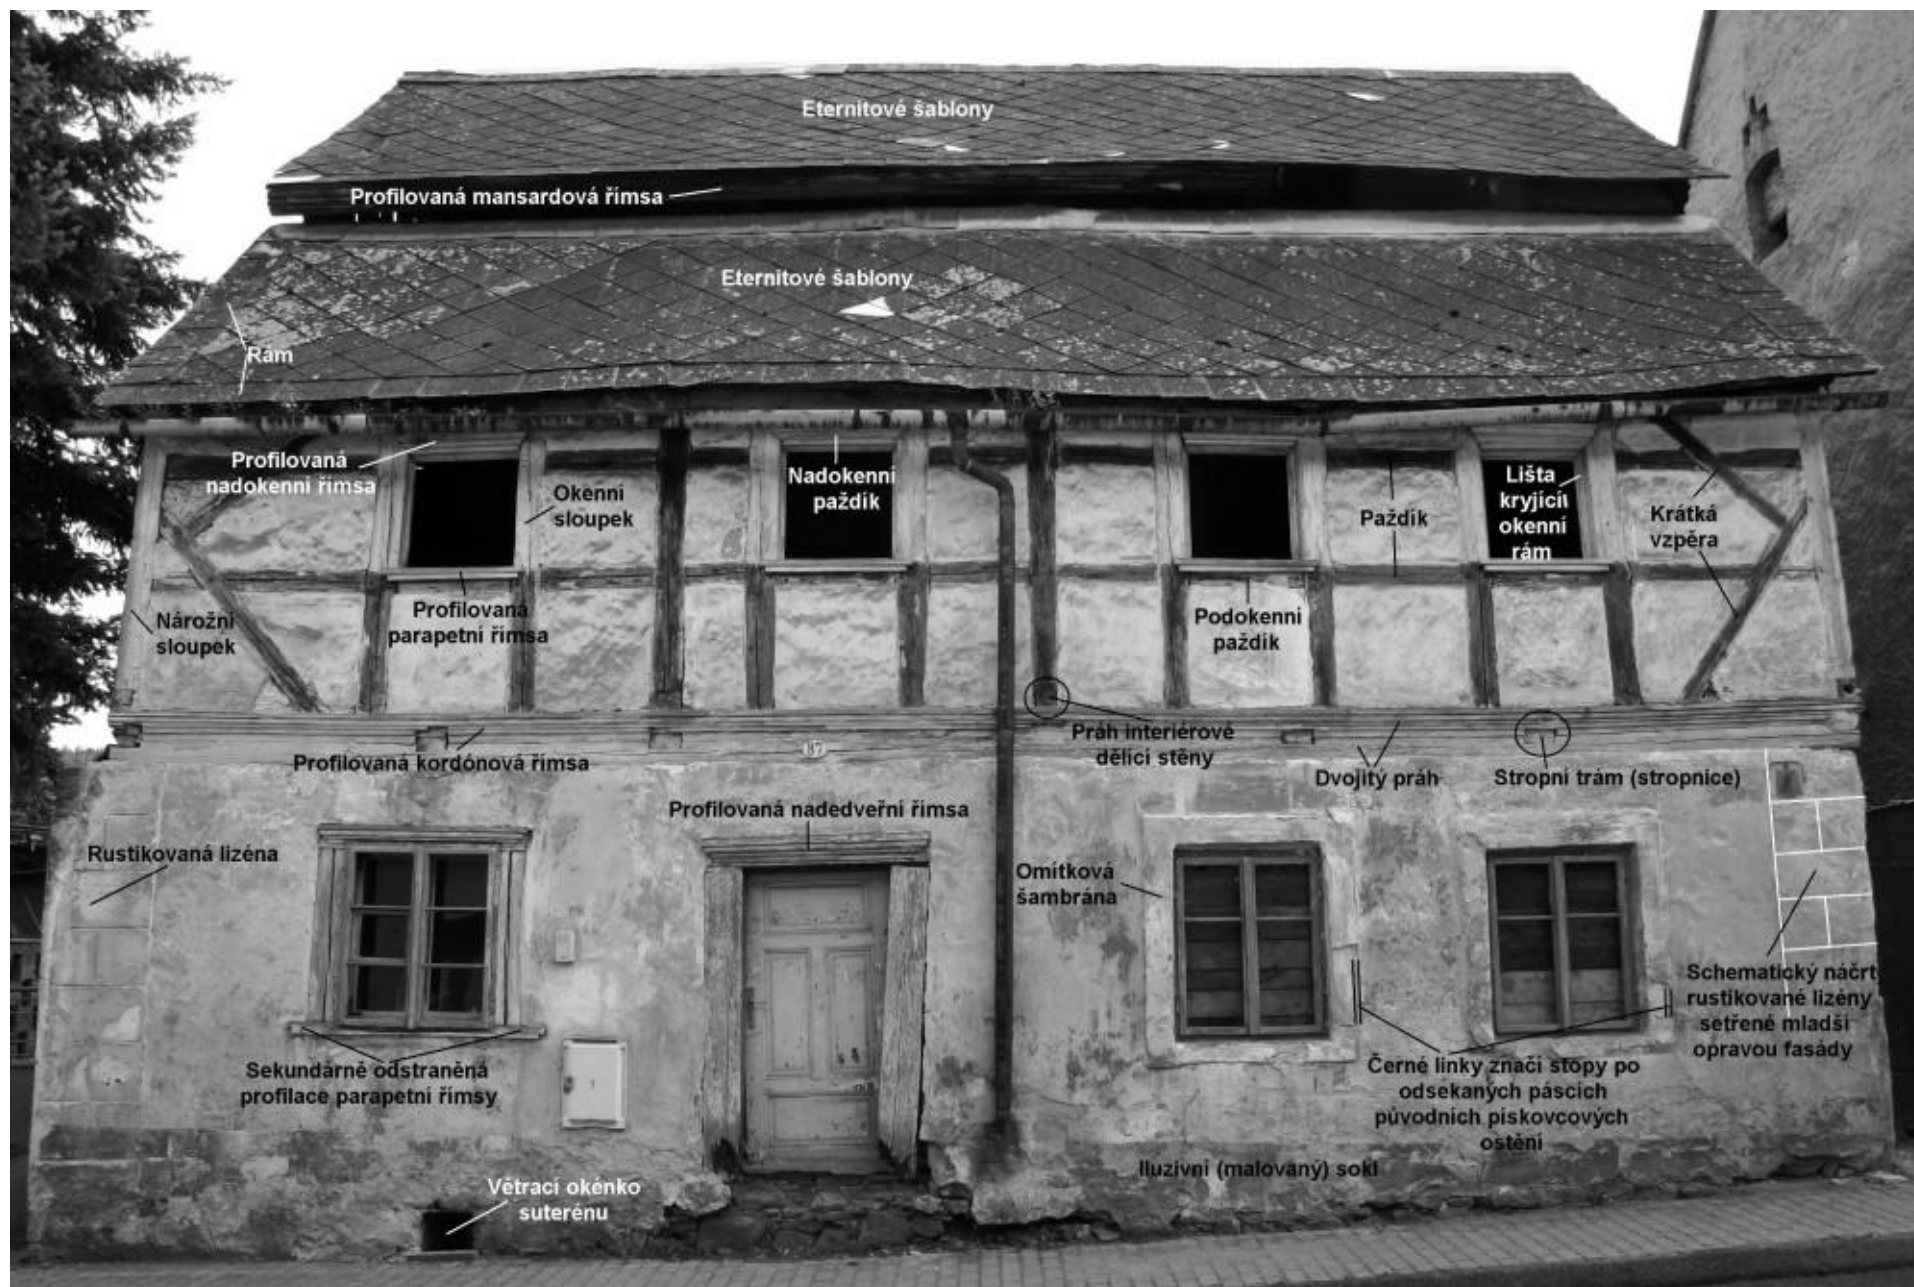
Fotogrammetrické zaměření románské části chebského hradu

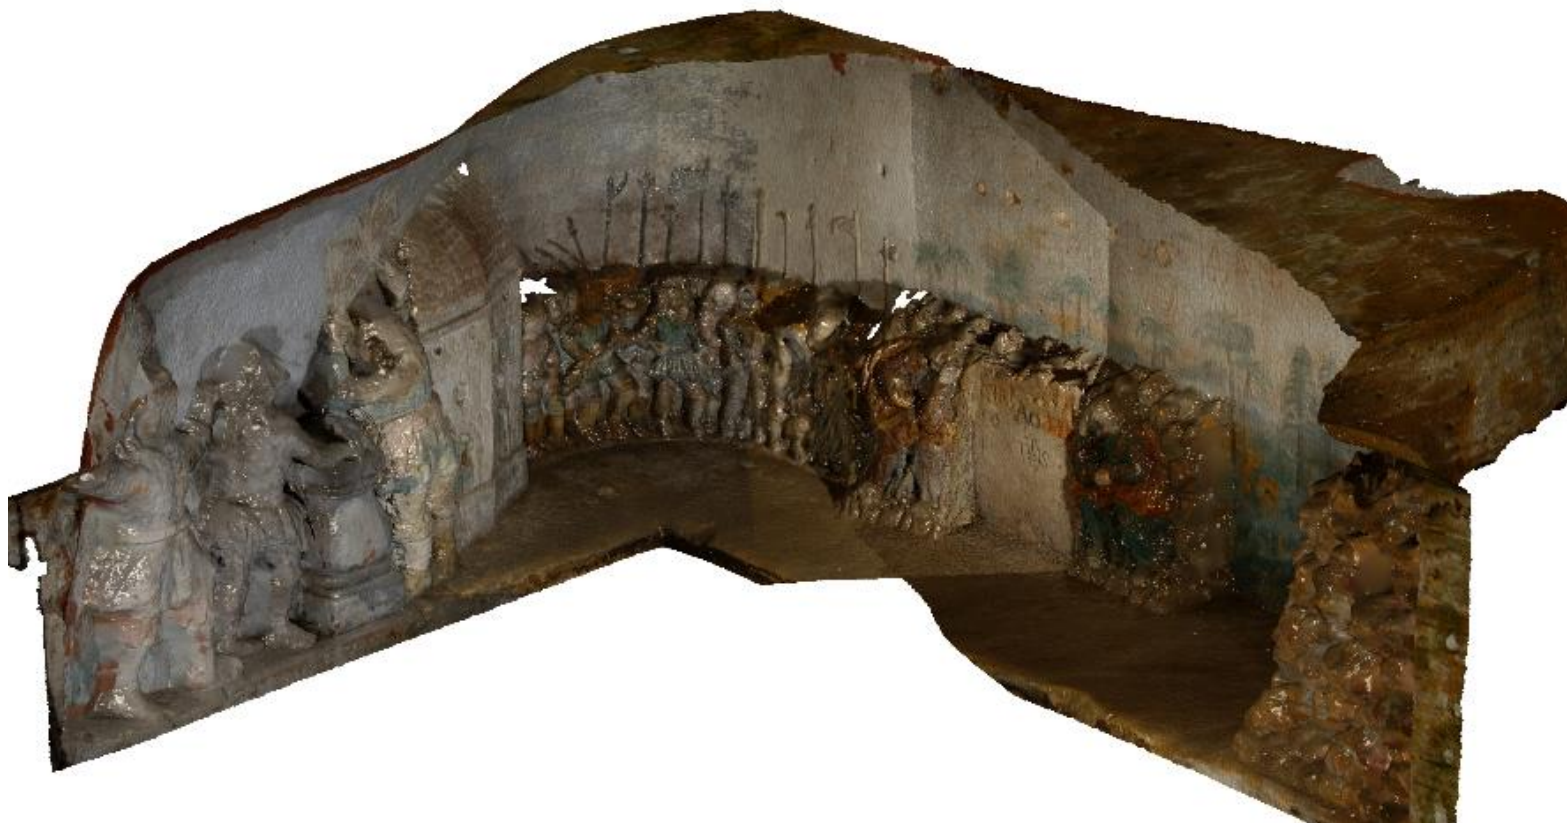
Fotogrammetrické skenování výzdoby skalní kaple u msta Velenice

Vnitřní výzdoba kaple byla zmapována (skenována) pomocí Optického korelačního skeneru (OKS) z několika různých stanovisek. Výstupem je barevný, virtuální 3D model reliéfu pro potřeby památkové péče.

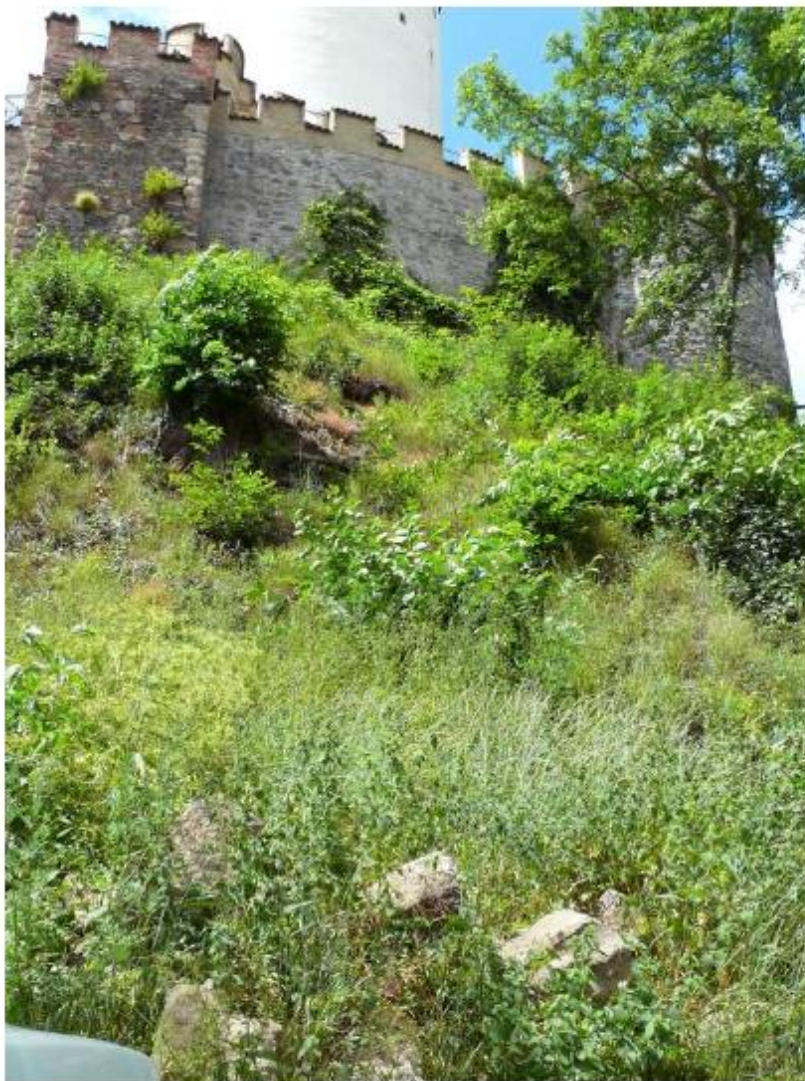
| Příloha HLÁŠENÍ O NÁLEZU | č. |

| Zkoumaná část objektu / Prvek Architektonické články v prostoru šíjového příkopu | |

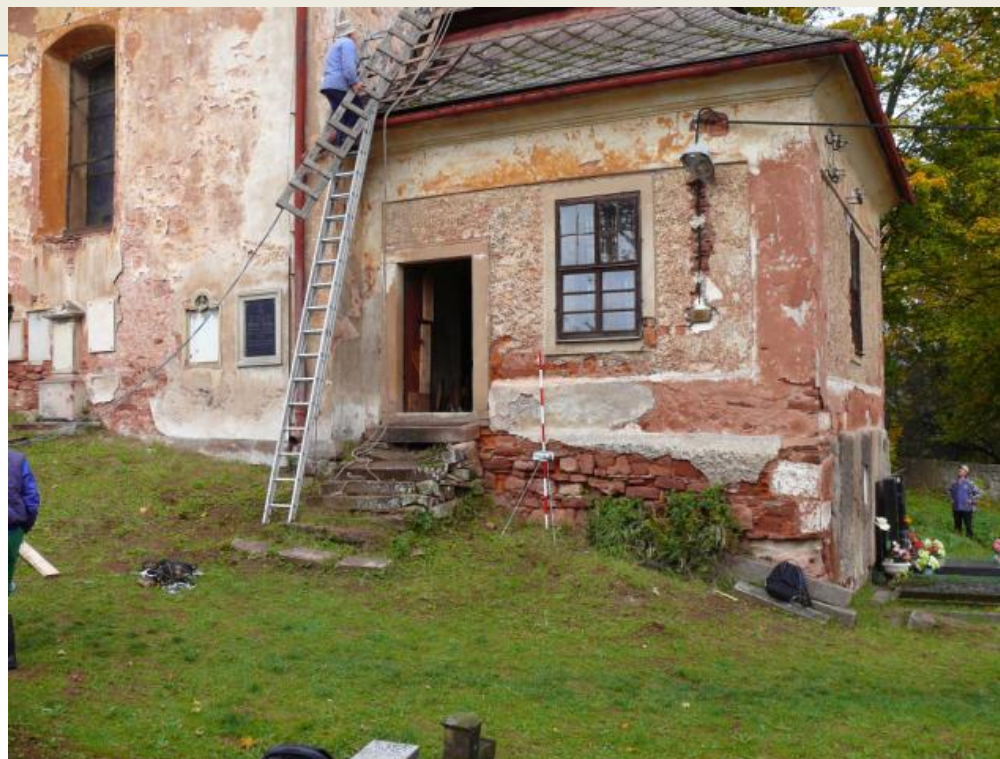
Snímek: část složitější stavby.

Vhodné pro zpracování OPD (schematických plánů v měřítku 1:100 až 1:50)

lze pracovat i se schematickými kótovanými náčrtky - pozice NS přenést do plánů

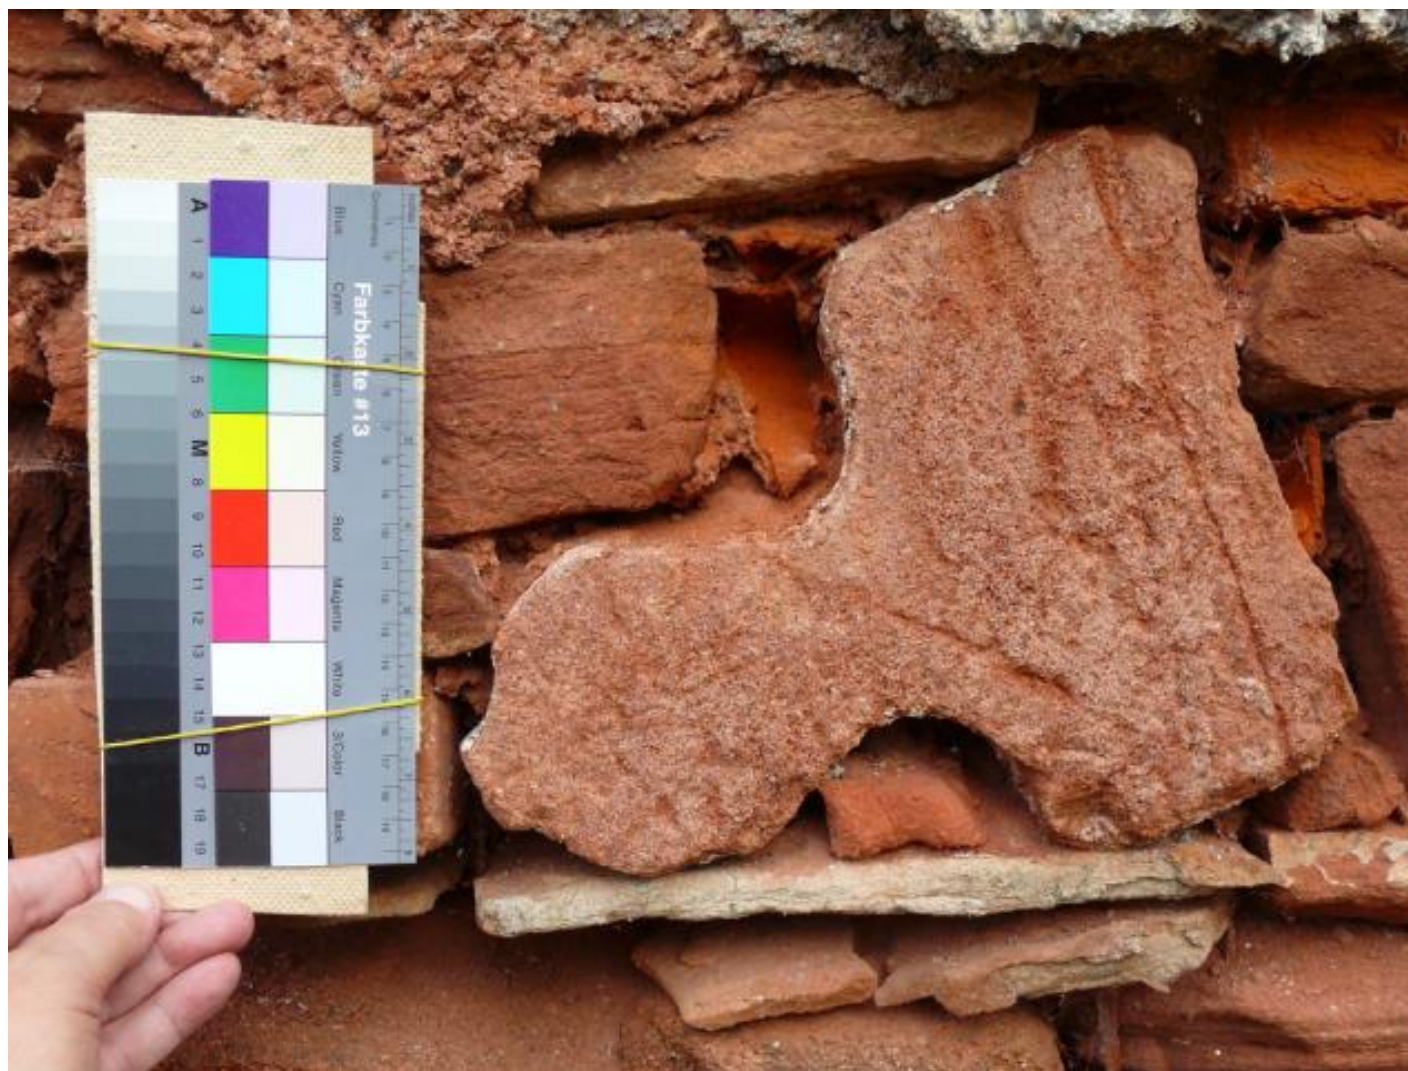
Snímek: detailní NS o ploše do cca 0,1 m²

V tomto měřítku: jednosnímková fotogrammetrie + pauzování (zakreslovat výrazné prvky v měřítku 1:1). - toto měřítko uplatňuje pro dokumentaci architektonických článků in situ a druhotně použitých

přesnost měření i kresby (max. 2 mm) lze výsledek považovat za použitelný pro srovnávací studium, ale také pro poizování kamenických a restaurátorských kopií
