Křížácký hrad Toron

Výsledky prvního výzkumu

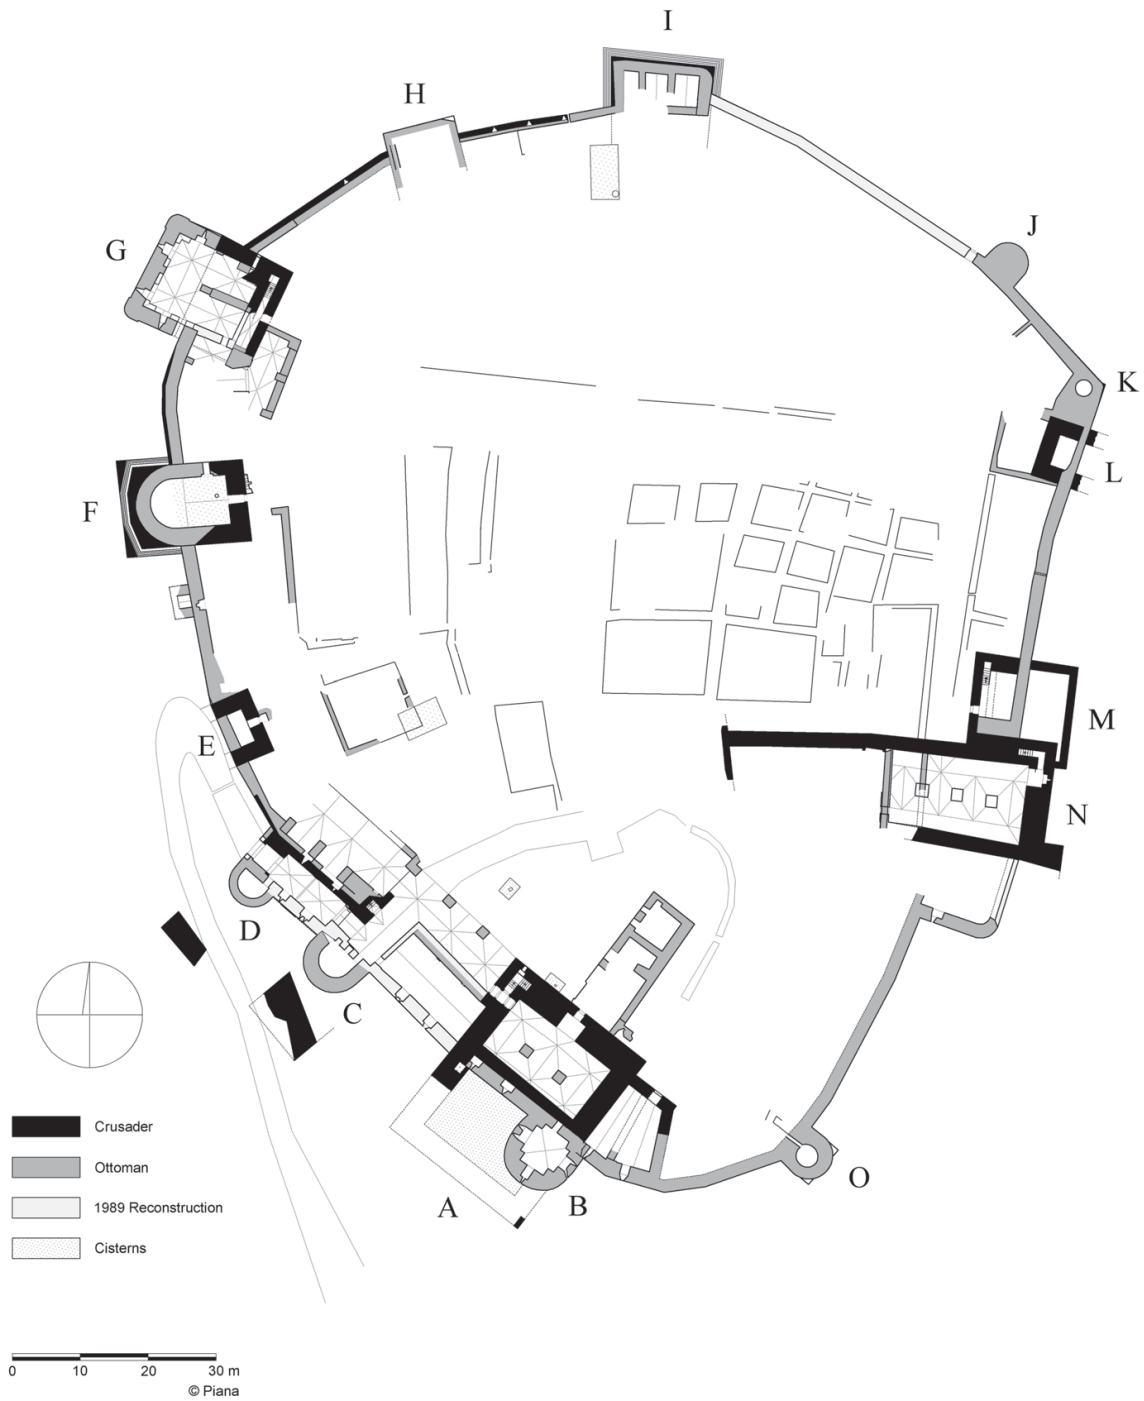
Půdorys hradu zobrazující obecné stavební fáze

Dosavadní výzkum hradu Toron byl zaměřen na průzkum fortifikačního systému a obvodové zástavby, za účelem identifikace a zdokumentování stavebních fází objektu se zaměřením na fázi spojenou s obdobím křížáckých výprav. Autorům výzkumu se povedlo identifikovat na základě stavebního materiálu a stylu tři hlavní fáze, zahrnující období vzniku v době

křížáckých válek, obnovení hradu v průběhu 18. století a práce spojené s jeho opravami ve století 19. Středověké zdivo bylo identifikováno v rámci základů obvodové hradby i v prostoru věží a současné brány. Zároveň došlo k odhalení a identifikaci původních středověkých schodišť zbudovaných v síle zdiva, cisteren na vodu, a středověkého původu podzemní místnosti v základech věže N. Archeologický výzkum také přinesl informace o hradním donjonu, který je architektonicky analogický ke stavbám stejného typu v západní Francii. Plánem nadcházejících výzkumů je i průzkum reliktní vnitřní osmanské zástavby a možná identifikace středověkých základů či struktur v rámci některých budov.

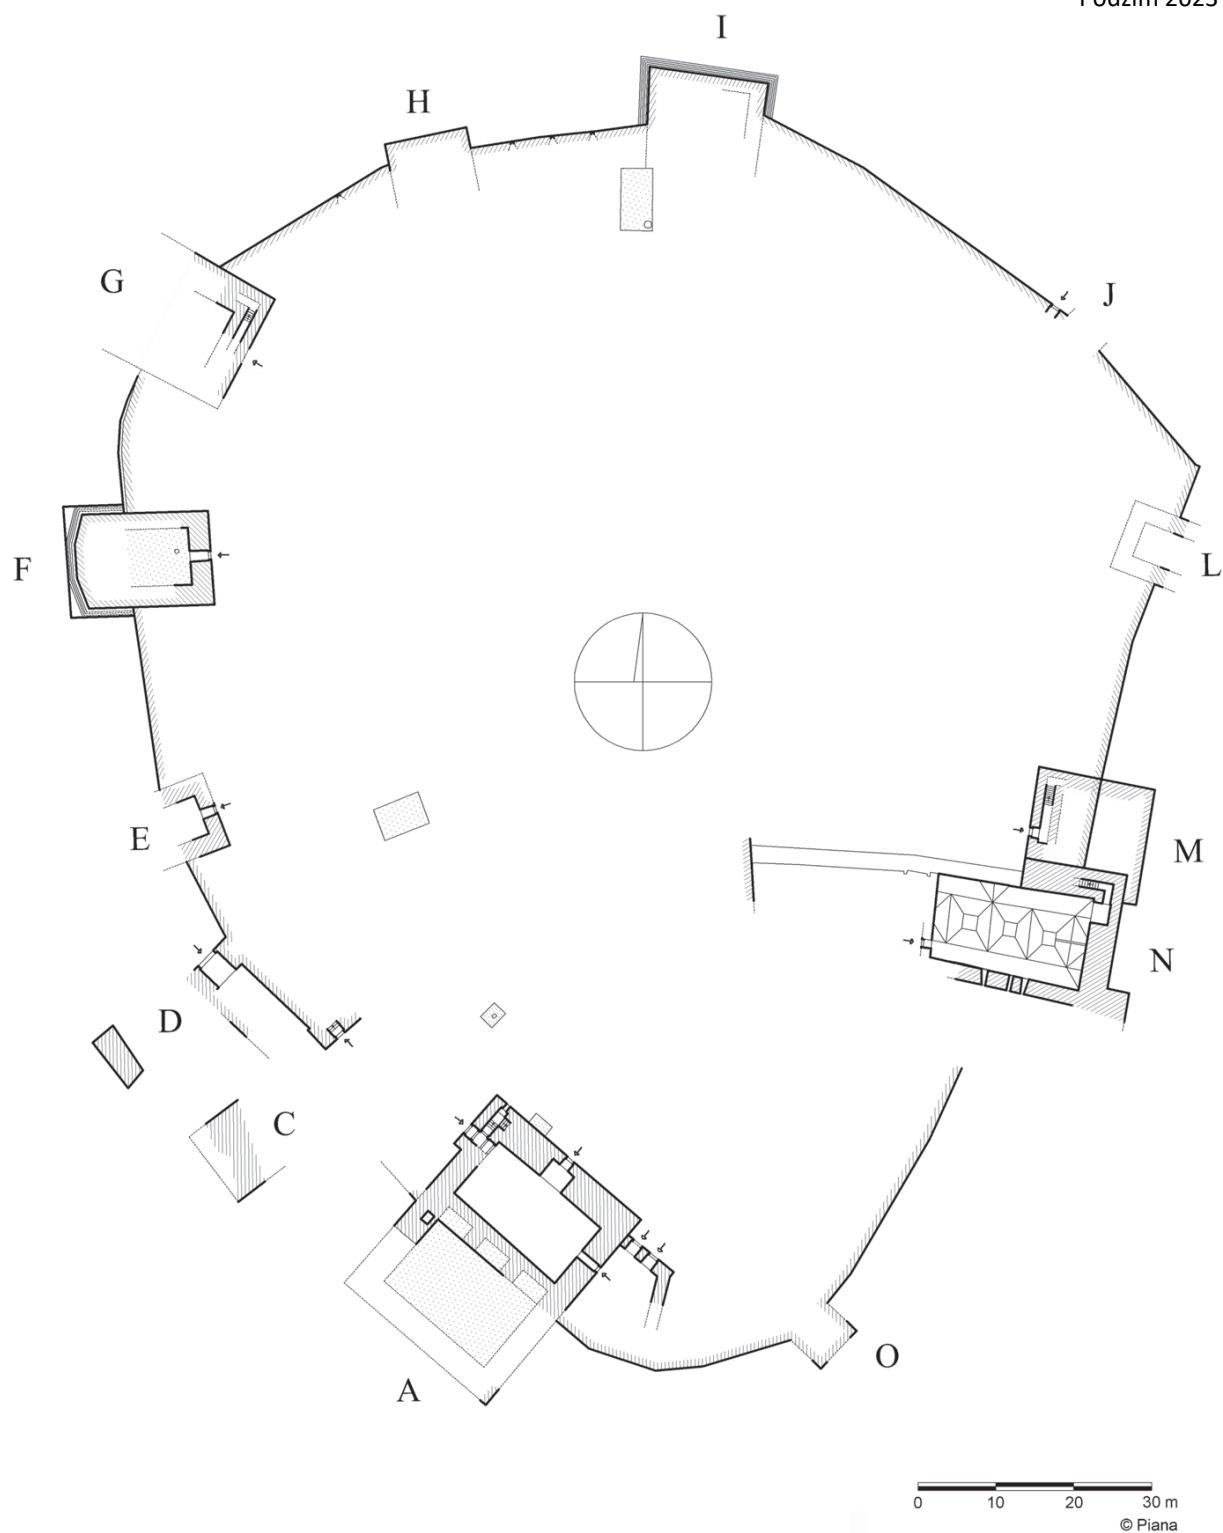
Plán křížácké fáze hradu (dosud prozkoumané existující stavby)

Výrazné stopy reliktního hradu se nachází v základech obdélných věží, různých svou velikostí i pravděpodobnou funkcí, od věží čistě posilující fortifikaci až po hradní donjon. Složitější typ na hradě představuje například věž F a I (viz Piana 2023, 178 fig. 2), které jsou si konstrukčně i rozměrově blízké. U lépe prozkoumané věže F byla zaznamenána přítomnost cisterny na dešťovou vodu, a byl odhalen i její svod vedený pod dlažbou v prostoru vstupu. V „interiéru“ věže byly také objeveny, pod vápenným nátěrem datovaným do osmanského období, středověké omítky, se stopami barevné malby. Výrazné středověké konstrukční prvky jsou doložené i u věže G, pravděpodobně nejvíce zasažené osmanskou přestavbou. Zde byl zachován suterén věže, který byl spolu se schodištěm v masivu zdi začleněn do současné budovy. Základy a kamenná schodiště z dob křížáckých jsou součástí i věže M a později vybudované věže N, jejíž součástí je i podzemní sál, taktéž ve svém původním provedení vybudovaný křížáky. Za zmínku stojí, že protažené stěny nověji zbudované věže N zasahují i do vnitřní zástavby nádvoří, a jsou spojeny se starším zdívem, které stavbu ve

vnitřním traktu ukončuje. Vzhledem k poloze staršího zdiva, zaujímající nejvyšší bod plošiny, můžeme uvažovat, že jde o relikt původní vnitřní zástavby hradu, možná věže. Nejlépe prozkoumanou věží je donjon (A), nacházející se na jihozápadní straně hradu, poblíž brány. Z původní stavby dnes zbývá pouze její severovýchodní polovina, část vybíhající z hradební stěny byla odřícena a původní věž byla v osmanském období zarovnána s hradbou. O původních rozměrech svědčí pouze reliкты základového zdiva odkryté v rámci archeologického výzkumu. Na pozůstatcích původní budovy sledujeme několik typů zdiva, střídá se zde hrubě opracované kvádry u základů věže, na které místy ve vyšších partiích navazují jemněji opracované menší kvádry. Ve vnitřních prostorách věže sledujeme v základech taktéž přítomnost velkých kamenných kvádrů, avšak hladce opracovaných. Dalším dochovaným prvkem jsou místy jemně tesaná nároží. Krom typů zdiva jsou z původní věže zachovány vstupy, severozápadní, navazující na pozůstatek schodiště v síle zdiva, vedoucího do vyššího patra, a hlavní vstup ze severovýchodní strany. Ten byl od okolního terénu oddělen „příkopem“, a sám od okolního terénu vyvýšen. Ačkoliv nelze rekonstruovat přesné vnitřní uspořádání donjonu, můžeme říci, že věž samotná byla podélně rozdělena ve směru SZ-JV, a že se v suterénu v současnosti odřícené části nacházela velká cisterna na vodu. Toronský donjon svou stavbou a známým vnitřním uspořádáním analogicky odpovídá stavebnímu typu, který známe v prostředí severozápadní Francie již z 10. století. Jeho charakteristickými rysy jsou obdélníkový půdorys, vyvýšený vchod, příčná dělicí zeď, přítomnost rezervoáru na vodu a využití nepravidelných kamenů pro budování nároží a ostění. Se svými rozměry 31 x 24,4 m a tloušťkou stěn 3 – 4,3 m se z Toronského donjonu stává největší budova tohoto typu postavená křížáky.

Poslední částí zkoumanou v průběhu dosavadních turnusů se stala brána do areálu hradu, v současnosti tvořena krytou chodbou začínající a končící osmanskou polokruhovitou věží. Výzkum odhalil středověké zdivo podél severovýchodní stěny chodby, která je totožná s hlavním tělesem hradby a tytéž jemně tesané kameny i na protější straně u paty současného vchodu. Také dlažba v prostoru chodby současné brány jedle badatelů středověkého původu a nese stopy po přítomnosti dvou bran, v podobě odkrytých prahů a stop po jejich upevnění. Vnitřní, hlavní brána byla zároveň bráněná věží, jejíž pozůstatky byly objeveny ve svahu. Prostor mezi branami byl pravděpodobně nezastřešen a fungoval tak jako barbakán.
