Hospodářská zástavba vesnických usedlostí na příkladu plošně zkoumaných zaniklých vesnic – Pfaffenschlag, Mstěnice, Bystřec a Konůvky

Eliška Eisenhammerová, 552839

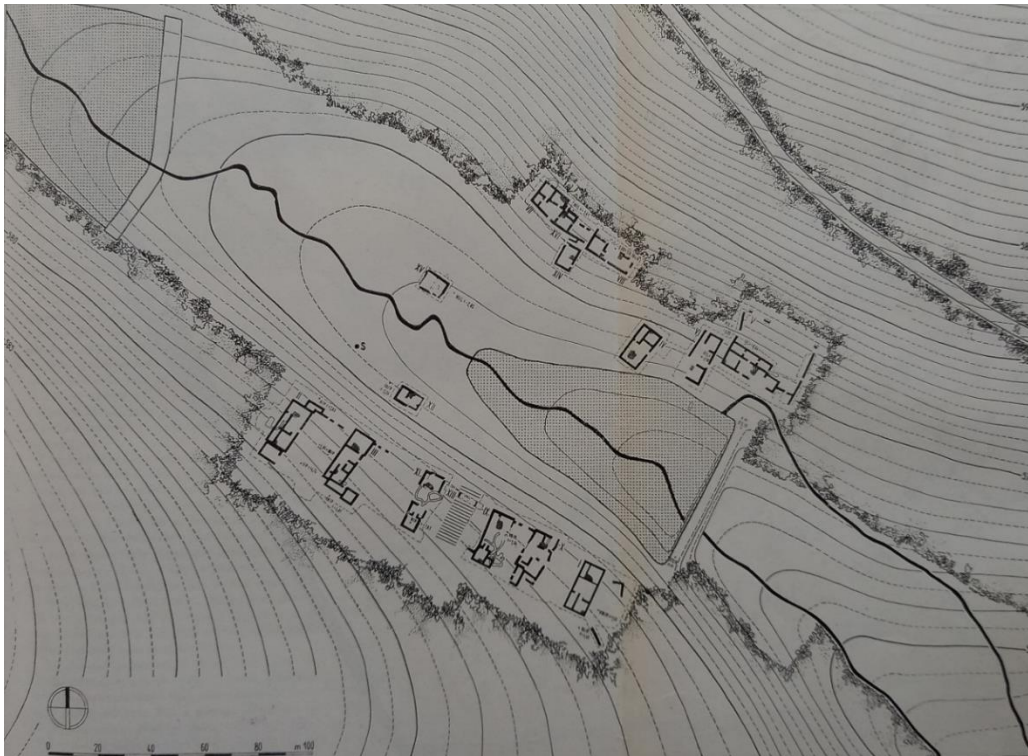
Obr. 1: Půdorys zaniklé vesnice Pfaffenschlag podle V. Nekudy, kresba Z. Špičák.

Výzkum vesnice Pfaffenschlag u Slavonic probíhal v letech 1960-1971 a jako první v českých zemích neodkrýval pouze část sídliště, nýbrž se soustředil na lokalitu jako celek s cílem získat nejen hmotné prameny, ale i informace o jejím vývoji. Starší osídlení představovala mladohradištní vesnice složená z mírně zahlobených čtvercových chat s omazanými vyplátenými stěnami, která zanikla požárem. Na jejích základech byla krátce po polovině 13. století vybudovaná ves středověká v rámci kolonizace, jejíž osud se od té starší příliš nelišil – shořela pravděpodobně během husitských válek ve 20. letech 15. století. Vladimír Nekuda, který výzkum vedl, odhalil půdorys krátké dvouřadé lesní lánové vsi, jejíž osu tvořil Slavonický potok (obr.1). Půdorysy na pravém břehu k němu směřovaly zpravidla štítem, zatímco zástavba na levém břehu se v orientaci i dispozici různila, což bylo pravděpodobně způsobeno

jiným sociálním postavením lidí, kteří určité usedlosti obývali. To se odrazilo i na vnitřním uspořádání staveb – z většiny jde o trojdílné domy sedláků, objevují se ale i čtyři případy pouze dvoudílných domů, patřících pravděpodobně podsedkům, a stavba interpretovaná jako žernovový mlýn na základě nálezů částí žernovů a brusných kotoučů ve vstupní místnosti (obr. 2). Domy trojdílné mohou mít více traktů, tedy více místností, ale funkčně se dělí pouze na tři prostory – vstupní síň, kam je přístup ze dvora, obytnou místnost nebo místnosti s otopným tělesem a komoru nebo komory. Většina stavby kromě roubené obytné části se předpokládá kamenná. Naproti tomu dvoudílným domům chybí komorová část. V jizbě všech typů domů se zpravidla nachází pec s vyvýšeným ohništěm před jejím ústím a lze předpokládat dýmník, který odváděl kouř do podkroví. Občas se přechodná otopná zařízení, většinou v podobě ohniště, nachází i v komorách, které pak na čas sloužily pravděpodobně jako výměnek (v případě Pfaffenschlagu jde o usedlost V).

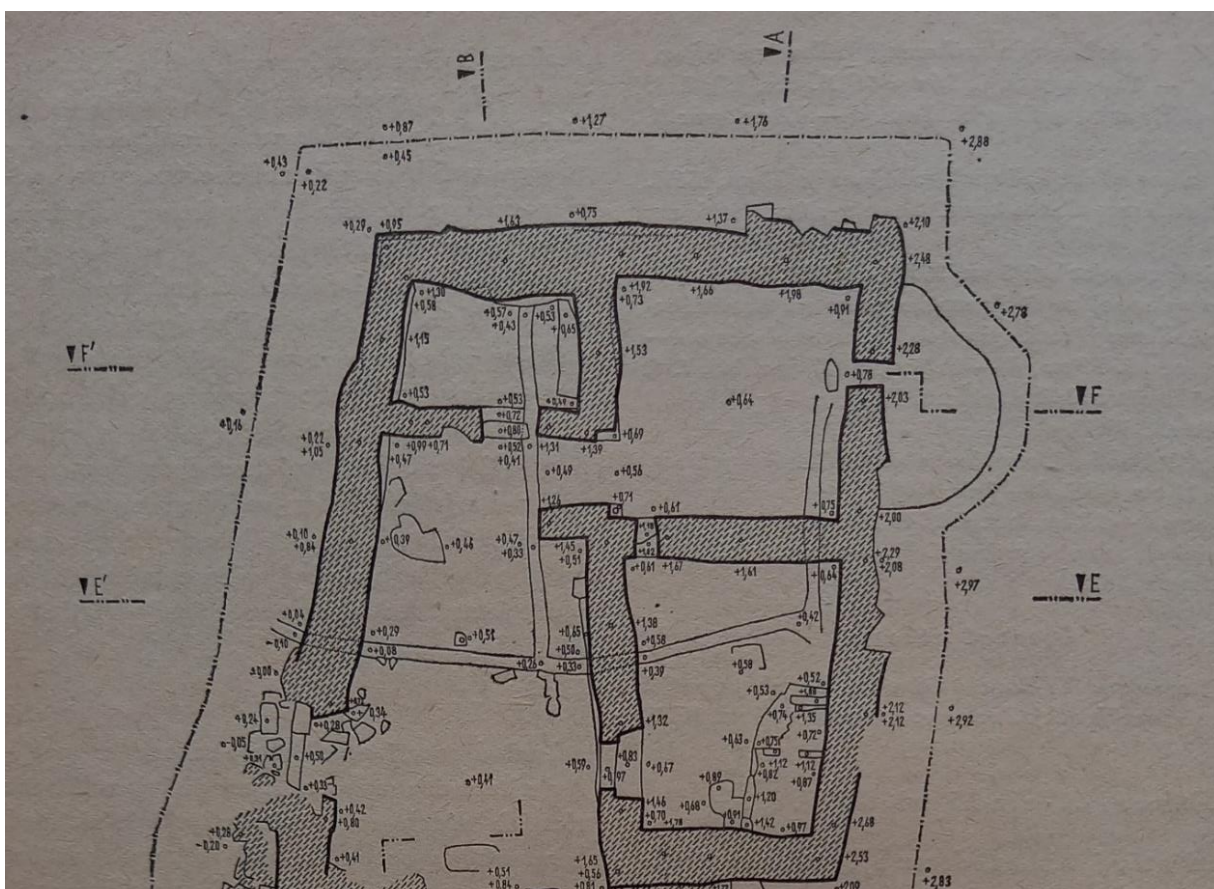
Obr. 2: Půdorys domu VII, tzv. žernovového mlýna.

Podobně orientovaná stavba se nachází i ve Mstěnicích a odhaduje se jako obydlí rychtáře. Zvláštní půdorys odhalil výzkum celokamenné usedlosti VII (obr. 2). Má téměř čtvercový půdorys o čtyřech místnostech, přičemž se vstupuje do síně ze strany přivrácené k potoku, která spolu s jizbou s pecí zabírá východní část domu. V západní se nachází menší obdélná a větší čtvercová místnost, odvodňované kanálky ústícími vedle vchodu. Podle nálezů částí žernovů a brusných kotoučů a podle nezvyklého uspořádání určil V. Nekuda tuto budovu jako žernovový mlýn, kde síň sloužila zároveň jako mlýnice. Také uvažuje, že by stavbu mohl vlastnit rychtář, který měl na provozování některých živností, například právě mlýna, právo.

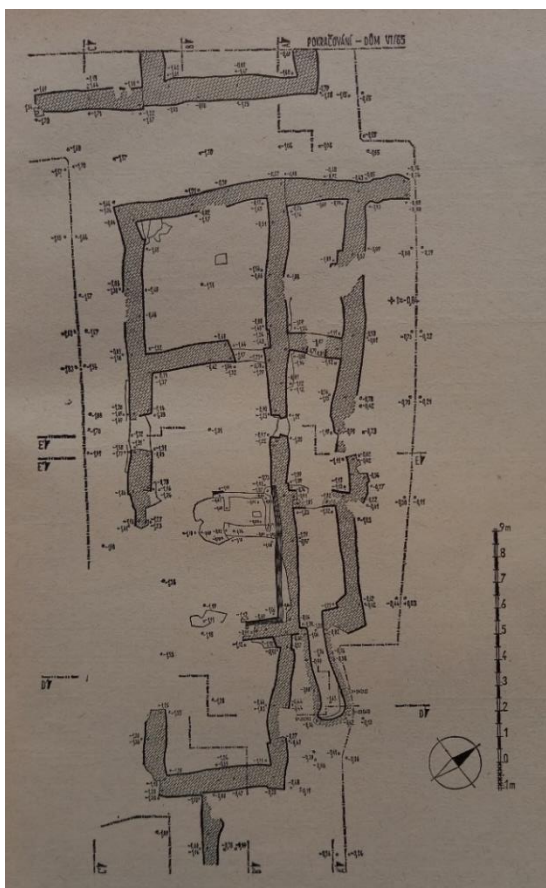
Obr. 3: Půdorys trojdílného domu V.

Krásným příkladem dvoutraktového trojdílného domu je usedlost V, která k potoku směřuje okapovou stranou se vchodem do síně a částečně se dochovalo i hrazení dvora (obr. 3).

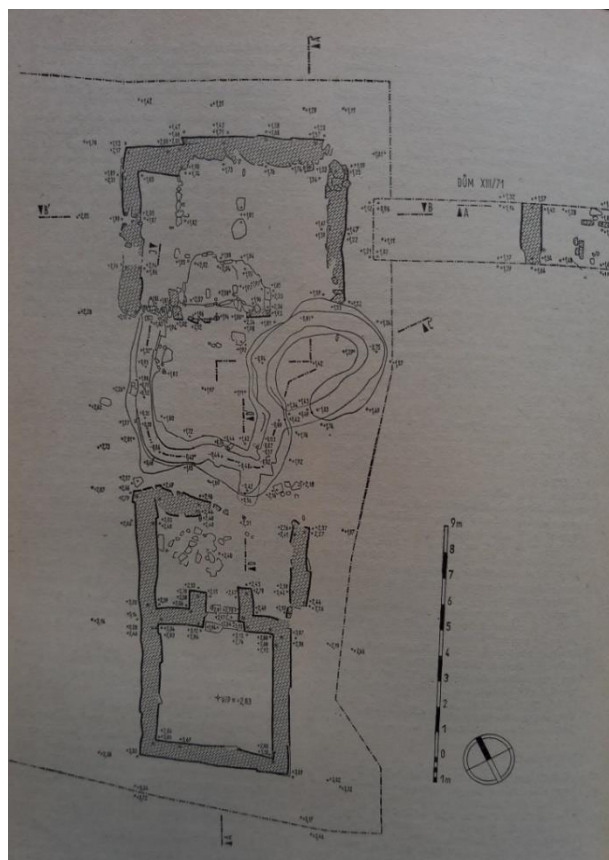
Obr. 4: Půdorys domu XI s podsklepeným prostorem mezi jizbou a komorou.

Za zmínku stojí také sklepy a lochy. Vchod do nich se nachází většinou uvnitř domů a tvoří ho svažité rampa. O účelů lochů, v podstatě podzemních chodeb (např. usedlost XI, obr. 4), se dříve vedly diskuze, nicméně situace v Pfaffenschlagu ukázala, že šlo nejspíše zkrátka o úložné prostory vyskytující se už od 13. století.

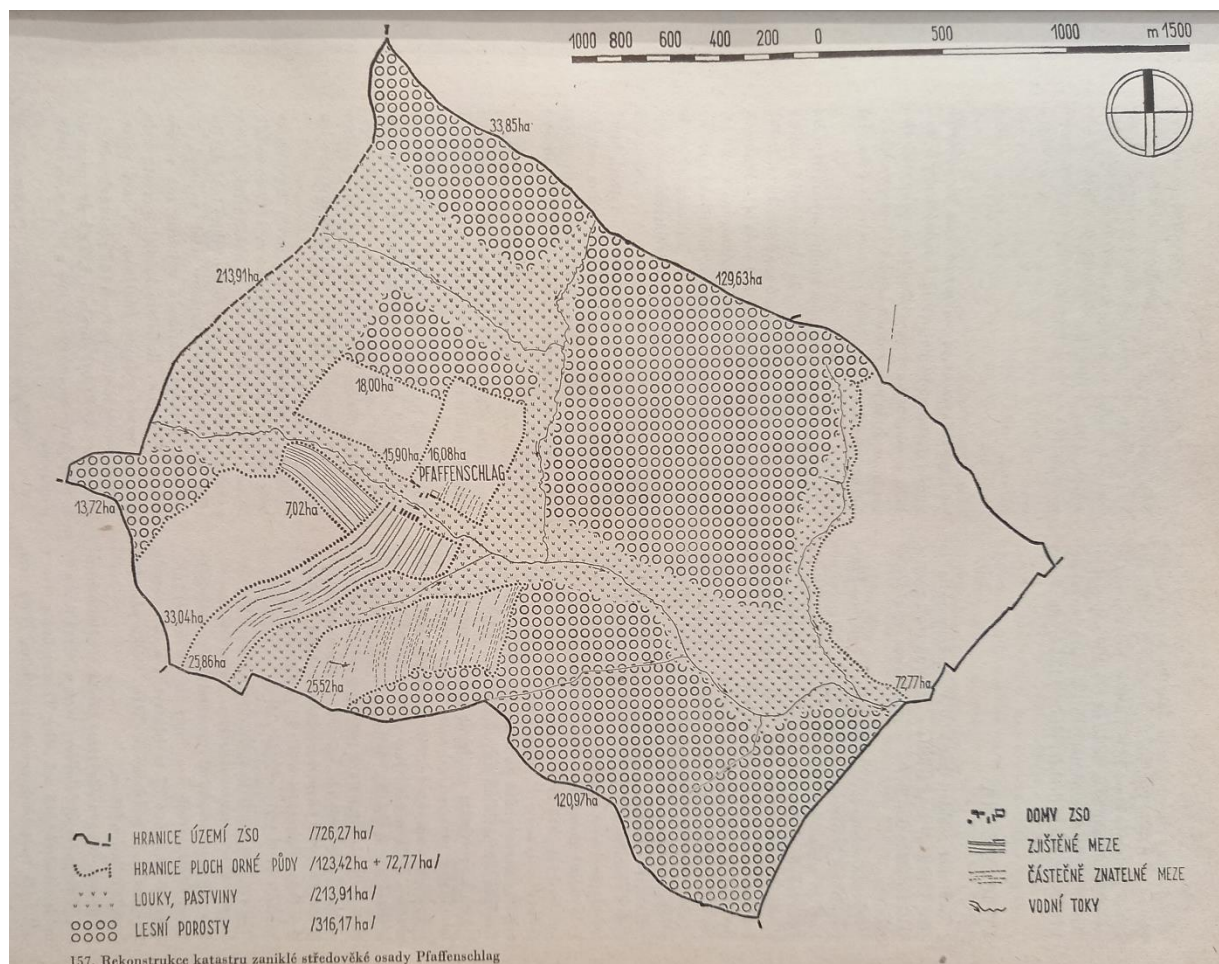
Obr. 5: Rekonstrukce plužiny Pfaffenschlagu.

Co se týká hospodářského zázemí a staveb, nebyl odkryt žádný půdorys stodoly, jen v několika usedlostech přístavky, které se dají považovat za chlévy, a zachovalo se několik mezních zídek, díky nimž lze pluzinu Pfaffenschlagu určit jako záhumenicovou za usedlostmi s jednou doplňkovou pluzinou na západě vsi (obr. 5).

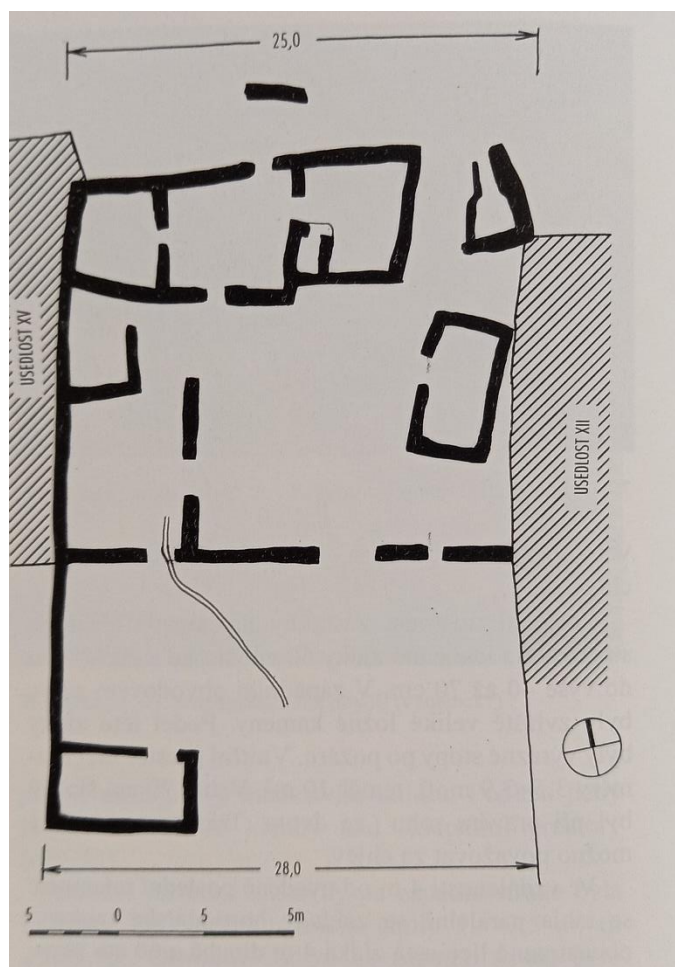
Obr. 7: Půdorys usedlosti XIV.

Podobně jako v Pfaffenschlagu se i zde objevila obytná budova v usedlosti XIV přivrácená k návsi okapovou stranou se vchodem do síně (obr. 7). Dle nálezu rovnoběžné zidky před

vchodem vzdálené přibližně 3 metry V. a R. Nekudovi soudí, že prostor před dveřmi byl zastřešen. Dle této skutečnosti spolu s nezvykle velkou síní, která sloužila jako komunikační plocha se sousedy, a uspořádáním dvora do dvou oddělených částí by mohlo jít o usedlost rychtáře. Ze síně pak vedly vchody i do komory napravo a jízby s pecí a ohništěm nalevo. Ve druhém rohu předního dvora byl umístěn špýchar, mezi ním a obytnou budovou brána a za ním hospodářská stavba, snad chlév. Zástavba směrem do dvora pokračovala i kolmo ke komoře a to v podobě místnosti s neurčenou funkcí a většího prostoru, možná také chléva s odvodným kanálkem. Zadní dvůr byl od předního oddělen zdí s branou a nacházely se na něm zbytky zídek z hospodářských budov, snad menší dřevěné kolny a stodoly.

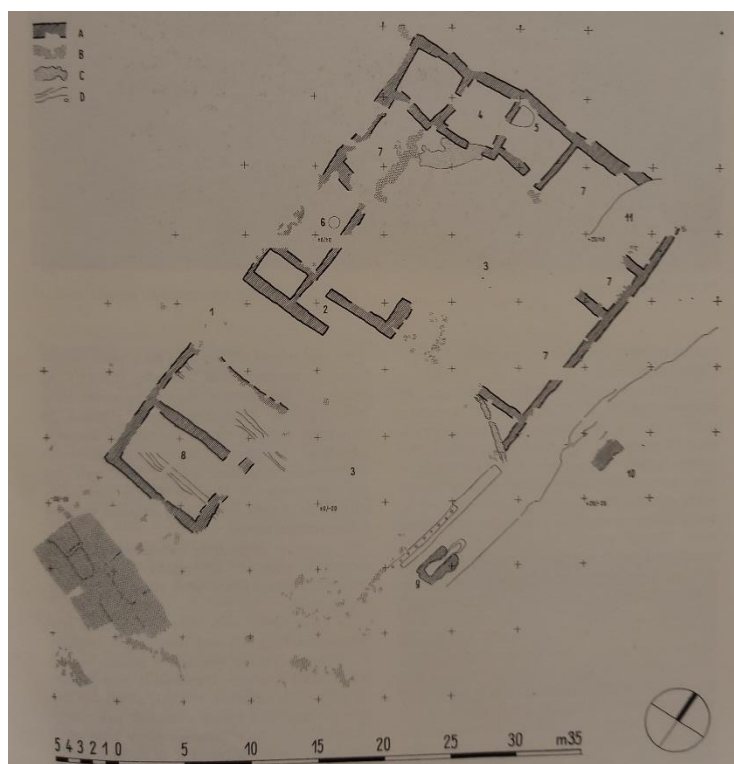
Obr. 8: Půdorys hospodářského dvora s výhni u východní strany.

Podobnou dispozici měl i hospodářský dvůr situovaný nedaleko tvrze (obr. 8). Severní část s kamennou věží vedle brány, nejspíš čeledníkem, kolnou, obytnou budovou a hospodářskými stavbami blíže neurčené funkce od jižního prostoru s chlévy pro koně a dobytek dělila kamenná zeď s brankou a branou. Mimo půdorys dvora, na východní straně, se nacházela kovárna s výhni a na severovýchodní pak stodola se sušárnou na ovoce a obilí (obr. 9).

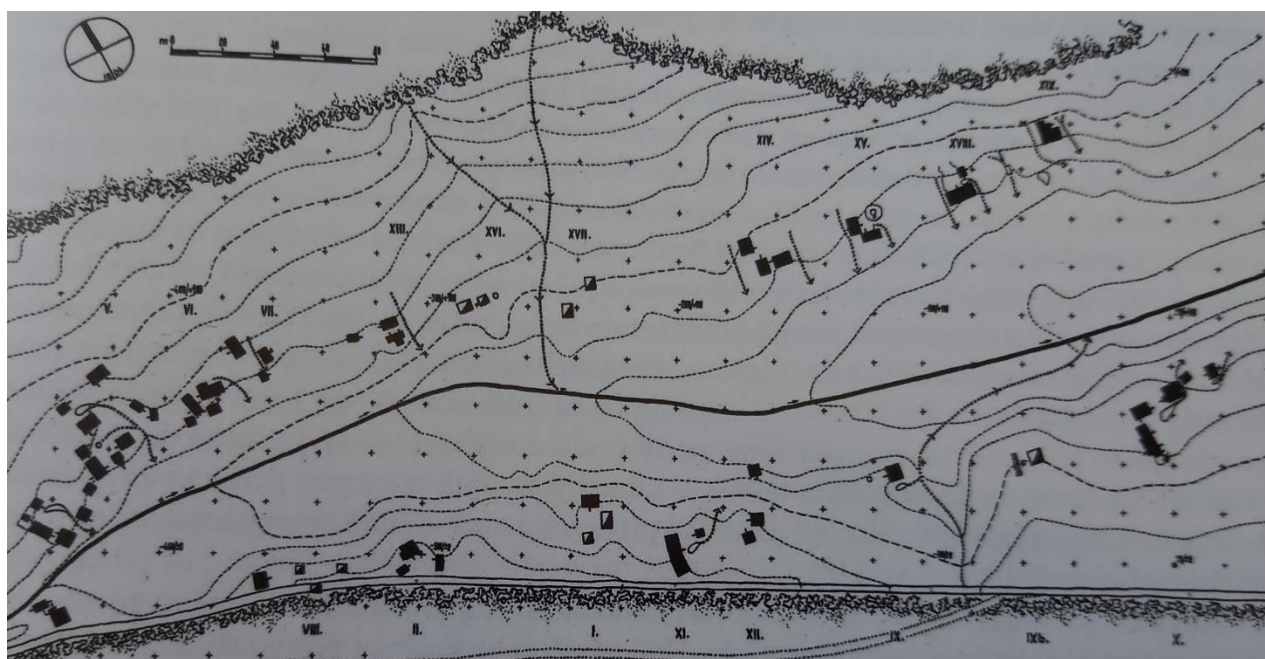
Obr. 10: Púdorys zaniklé vsi Bystřec.

Kovárna, dokonce více než jedna, se nacházela i v zaniklé obci Bystřec u Jedovnic založené v rámci kolonizace Dražanské vrchoviny na starších základech. Výzkum tam probíhal v letech 1975 – 2005 nejdříve pod vedením Vladimíra Nekudy, později Ludvíka Belcrediho. Vrcholně středověká kolonizační vesnice vznikla pravděpodobně ve 2. pol. 13. st. a poslední zpráva, kdy je zmiňována jako fungující a existující, je z roku 1437. Jde o lesní lánovou ves, nejdříve krátkou a později dlouhou dvouřadou, se záhumenicovou plužinou s jednou doplňkovou tratí

(obr. 10 a 11). Díky nálezům zachovalých zuhelnatělých trámů se autoři publikace domnívají, že stavby byly z většiny dřevěné a v konstrukci velmi variabilní (srubová, kůlová drážkována, identifikován i jeden vyplétaný plot). Ve starší fázi vsi, před 13. st., ještě chyběly kamenné podezdívky, v mladší fázi se ojediněle objevily i celokamenné hospodářské budovy (hlavně komory). Klasický trojdílný dům je zastoupen pouze jedním příkladem, jinak jde o stavby jednoduché a oddělené.

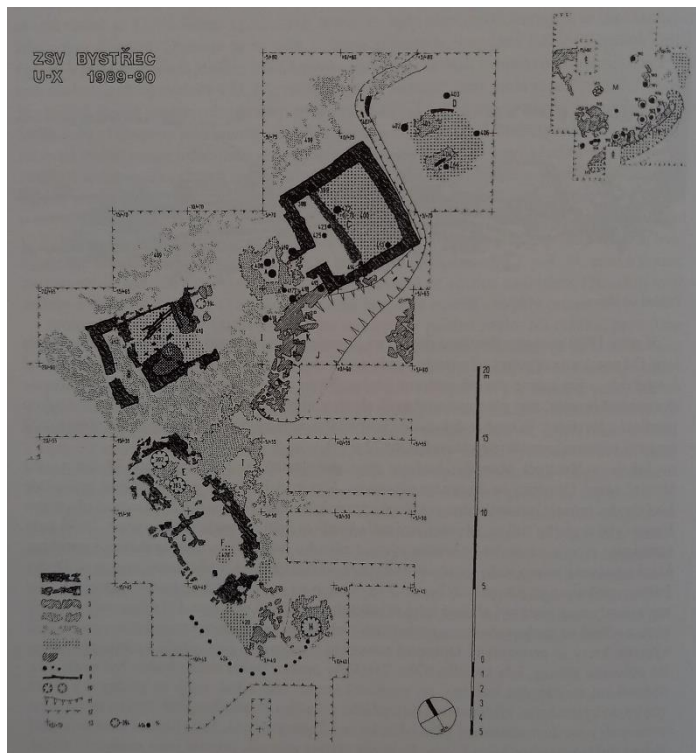
Obr. 12: Půdorys usedlosti X.

Zajímavá je usedlost X, největší ucelená zemědělská usedlost ve vsi (obr. 12). Tvořila ji jizba (se dvěma pecemi), pět hospodářských staveb (tři komory, špýchar a snad výrobní komora), hnojiště a zděná studna. Dle Belcrediho by větší z pecí, umístěná netradičně v rohu naproti vstupu, mohla sloužit k sušení v prostoru přistavěném k jizbě zvenčí. Dvě z komor na sebe těsně navazovaly, v té menší, nejspíš celokamenné, se nacházely dvě jámy, zatímco v té větší roubené spíše špýchar podle nálezů obilí. Na jih od této stavby se pak nacházela zděná studna s kovovými předměty na dně, které tam nejspíše byly záměrně vhozeny během zániku vsi.

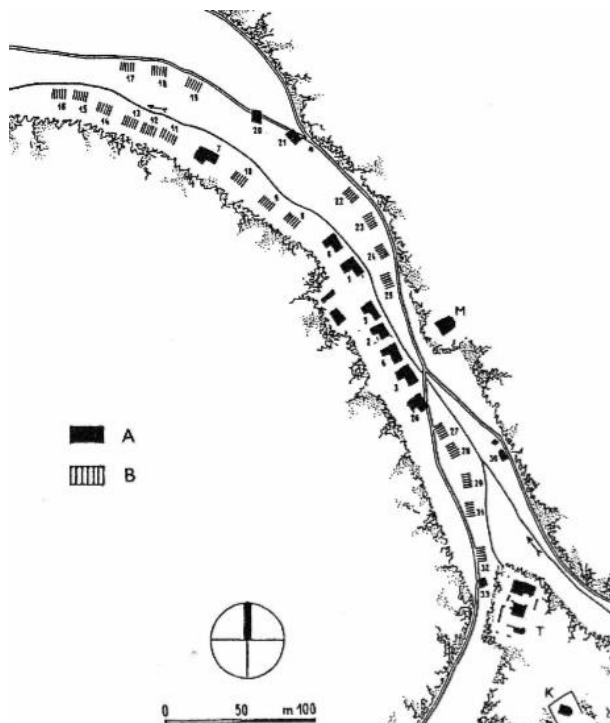
Obr. 13: Půdorys zaniklé vsi Konůvky. K – kostel, T – tvrz, M – motte.

Poslední vsí zde jmenovanou jsou Konůvky u Heršpic, jejichž existence se předpokládá od 13. st. do období husitských válek. Výzkum prováděla Dagmar Šaurová průběžně od roku 1960 do své smrti v roce 1982. Krátkou dvouřadou lesní lánovou ves tvořil jednotný typ domů do tvaru „L“, který tak vytvářel závětří (obr. 13 a 14). Stavby měly většinou srubovou konstrukci s hlinitým výmazem a byly členěné na tři prostory – jizbu, síň a komoru. Kvůli větrnému

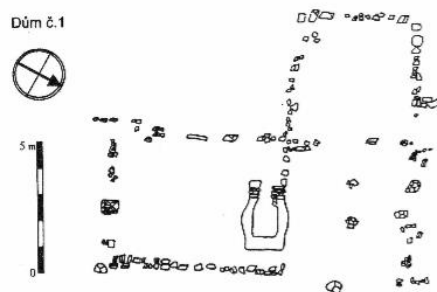
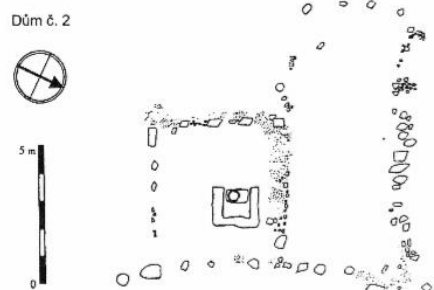
Obr. 14: Půdorysy budov do „L“.

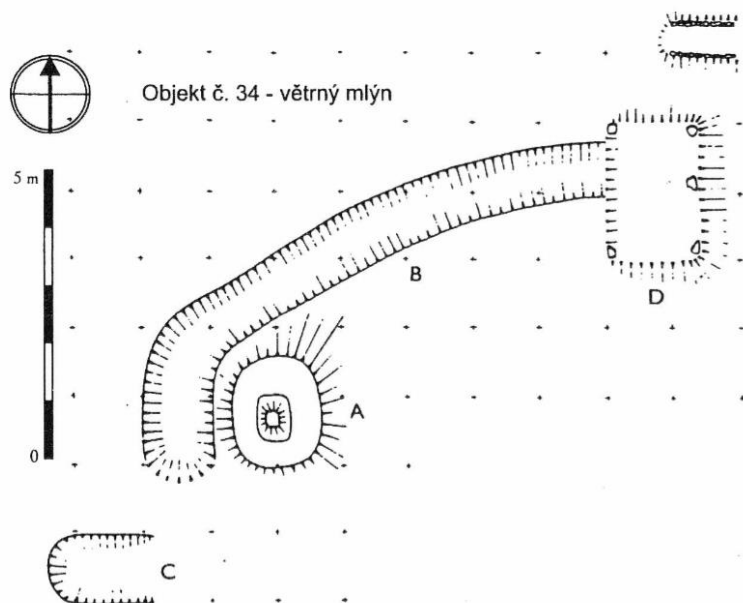
Obr. 15: Půdorys objektů nejasné funkce a souvislosti, snad větrný mlýn.

počasí, nedostatečné síle konůveckého potoka a nálezu objektů nejasné funkce na levém břehu vyslovila D. Šaurová hypotézu o přítomnosti sloupového větrného mlýna, po kterém se zachovala jen sloupová jáma na nízkém pahorku a půdorysy dvou zahluubených staveb na ukládání obilí k semletí i již semletého (obr. 15). Jiné hospodářské stavby se nepodařilo identifikovat, stejně tak plužina je pouze odhadována jako rozštěpená nebo rozptýlená dle analogií. Kromě vsi samotné se na jižním konci údolí nacházela i tvrz a kostel s hřbitovem a na pravém břehu potoka přibližně ve středu vsi motte, snad původní sídlo nižší šlechty z tvrze, nebo nedostavěné nové.
