## 6. Případové studie

## 6.1 Hanušovicko

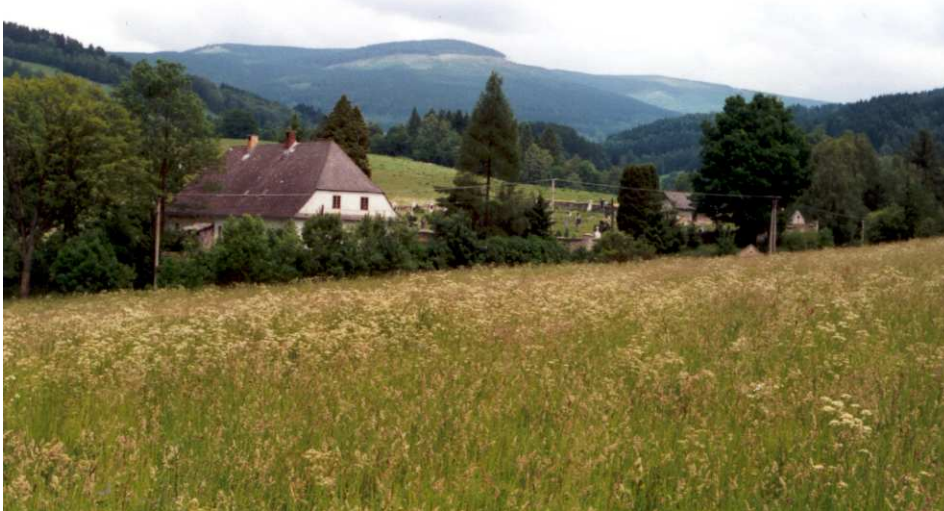
*Obr. H2 Nové Losiny - příklad původního osídlení v členitém reliéfu mimo údolní dno postihované povodněmi. Foto P. Hlavinková*

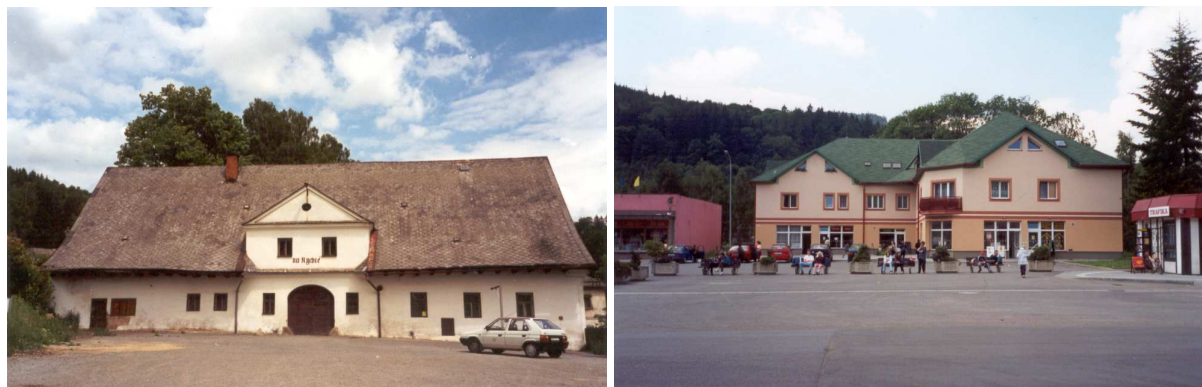
*Obr. H4 Bývalé centrum (vlevo) Hanušovic v poloze nad městem a současné centrum (vpravo) v údolní nivě. Foto A. Vaishar*

Mimo bariér obytných a průmyslových budov byly retenční prostory v údolních dnech omezeny i výstavbou železničních a silničních komunikací, místy procházejících na náspech, neboť Hanušovice jsou železničním uzlem drah, probíhajících všemi třemi hlavními údolními.

Kromě zvyšující se urbanizace se však využití údolních dnů v průběhu 19. a 20. století nezměnilo. Kiliánová (2001) zjistila, že v nivě horní Moravy po Hanušovicích bylo již v r. 1836 pouze necelých 10 % lesů, což je stav trvající dodnes. Ve sledovaném období zde vždy výrazně převládaly louky nad poli. Podíl orné půdy ovšem vzrostl z 1 % roku 1836 až na 24 % kolem roku 1880, obdobný stav byl ještě roku 1953. V současnosti je zde 70 % trvalých travních porostů a pouze 10 % polí. Obdobný stav je i v údolních dnech Branné a Krupé. Z této skutečnosti ovšem vyplývá, že zde již po dvě století chyběly a dodnes chybějí souvislejší lužní lesy, které by jako přírodní bariéra tlumily rychlost povodňových přívalů.

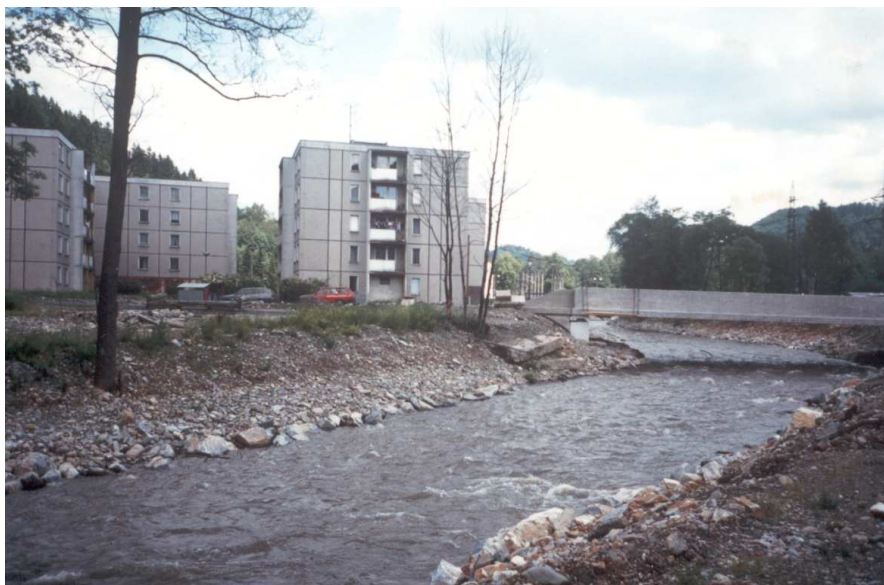
*Obr. H5 Panelová výstavba Hanušovic umístěná v bezprostřední blízkosti povodněmi ohroženého vodního toku. Foto A. Vaishar*

Je tedy zřejmé, že nejen původní převážně německé obyvatelstvo, ale i nové obyvatelstvo české, které se zde octlo po II. světové válce, muselo mít s povodněmi zkušenosti. O to víc překvapuje, že se přesto dále rozvíjela výstavba v povodněmi ohrožených údolních dnech.

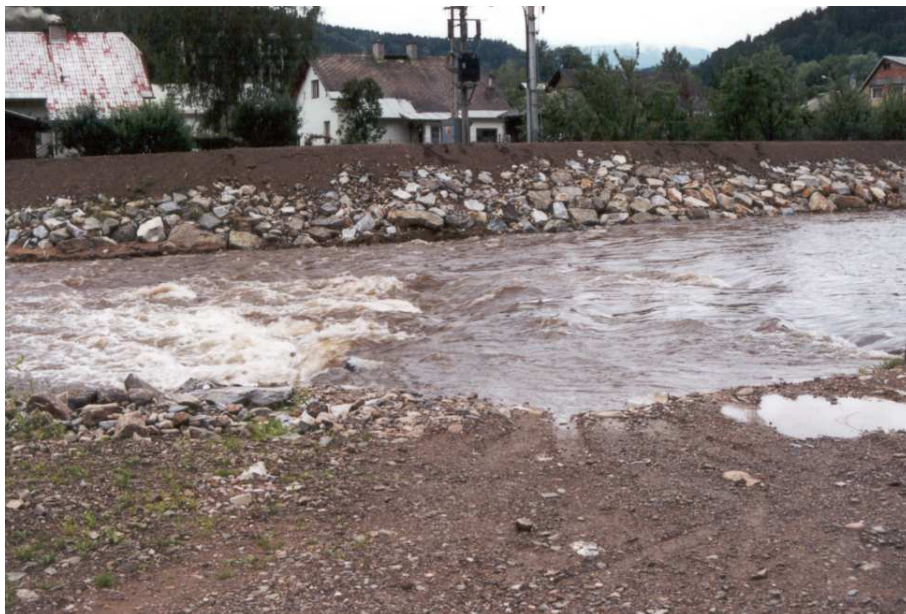
*Obr. H6 Část opravené ochranné hráze řeky Moravy v části pod soutokem s Brannou a Krupou. Foto A. Vaishar*

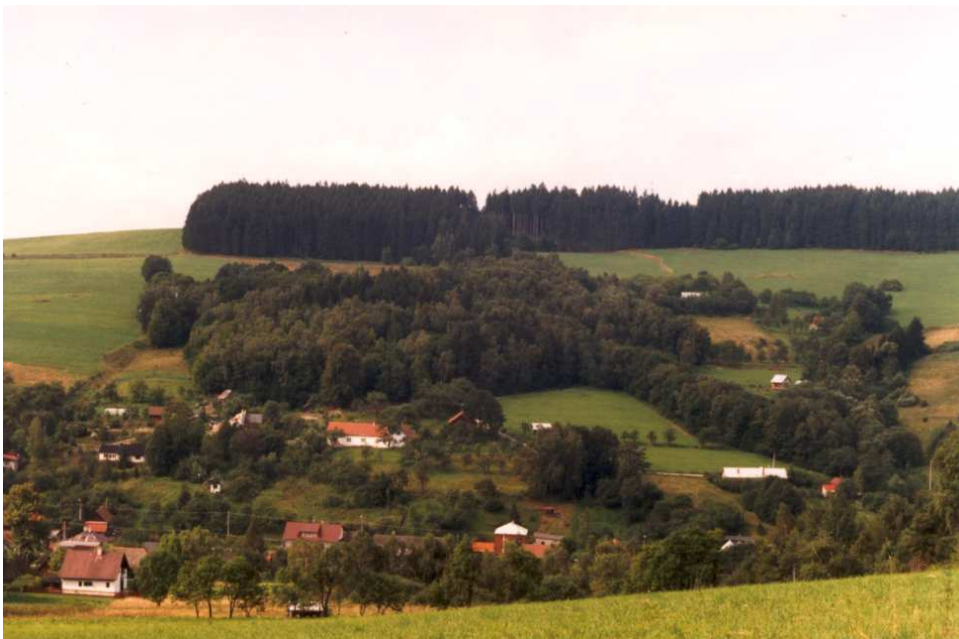
*Obr. KKV2 Vrchovinná zemědělsko-lesní krajina v oblasti Růžďky, levý údolní svah ve střední části obce je modelován sesouváním. Rozsáhlá svahová deformace byla aktivována v červenci 1997. Foto K. Kirchner.*

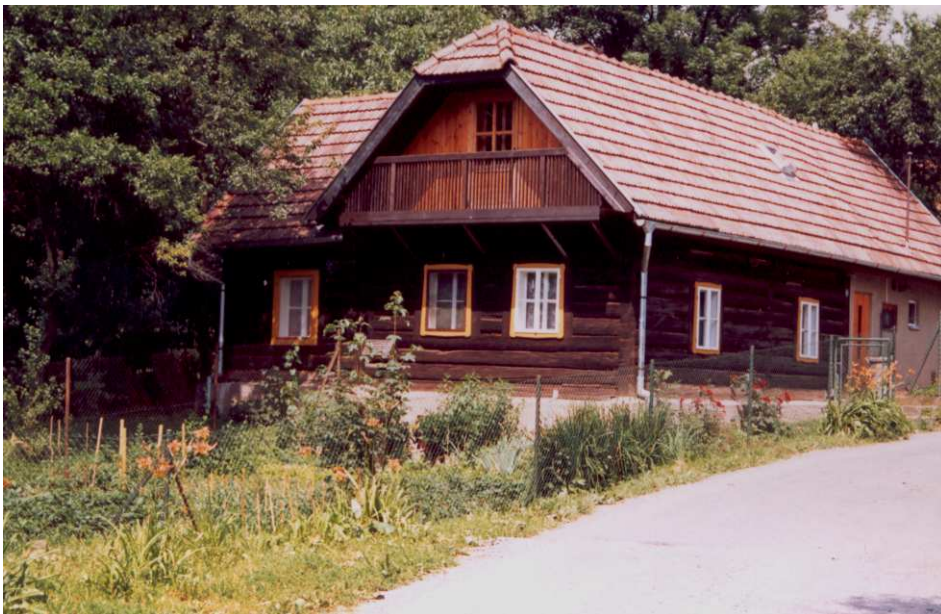
*Obr. KKV3 Rodinný domek v Růžďce, roubená dřevěná valašská stavení lépe reagovala na svahové pohyby. Foto P. Hlavinková.*

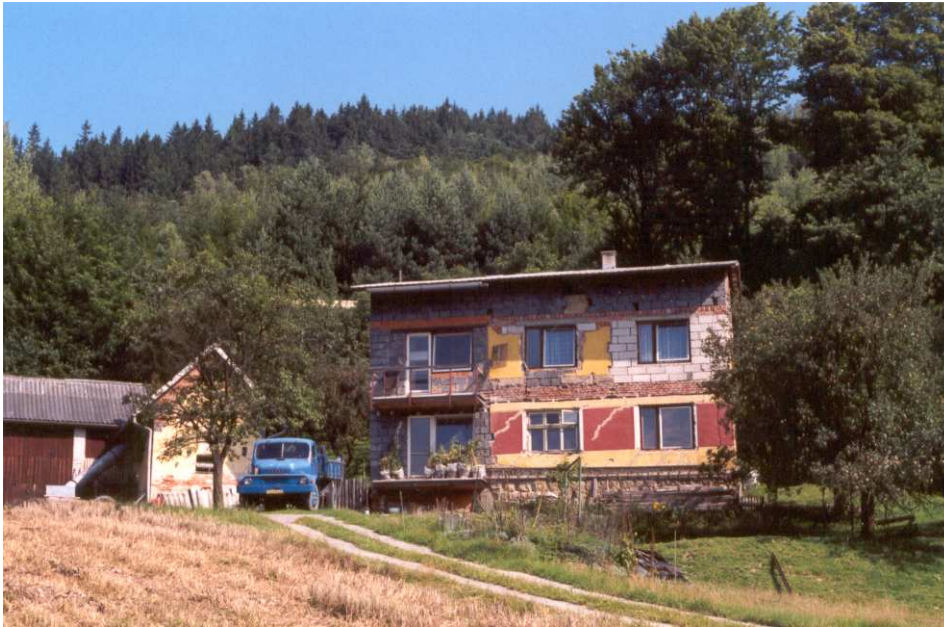
*Obr. 4 Následné dostavby zděných domů postavených v potenciálních sesuvných terénech byly jednou z příčin aktivace svahových pohybů (obytný objekt východně vodní nádrže Bystřička poškozený sesouváním). Foto K. Kirchner.*

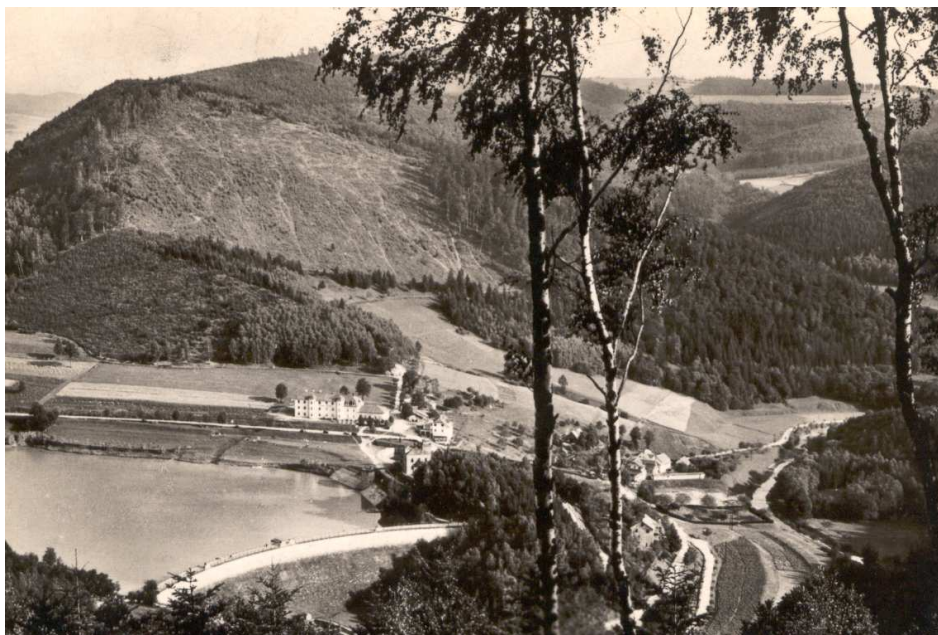
*Obr. KKV5 Vodní nádrž Bystřička (stav z druhé poloviny 50 let 20. století), s výškou přehradní hráže 36,5 m a délkou 170 m. V současné době plní vodní nádrž funkci protipovodňovou, energetickou a rekreační. Při povodni v červenci 1997 nestačil retenční prostor nádrže a povodňová vlna poškodila obec Bystřičku, ležící pod přehradou. Prodejná fotografie.*

Významným vodním útvarům mikroregionu je vodní nádrž Bystřička. Byla vybudována na stejnojmenné říčce v letech 1907 – 1912. Měla sloužit k nadlepšování vodních stavů a být součástí plánovaného průplavu Dunaj – Odra. Přehradní hráz má výšku 36,5 m, délku 170 m, vodní plocha dosahuje 38 ha při maximální hladině retenčního neovladatelného prostoru, celkový objem nádrže je 4,96 milionů m<sup>3</sup>, maximální hloubka přehrady je 26,8 m, délka vzduť 2 km. Minimální průtok pod přehradou je zajišťován odtokem z nádrže alespoň 0,05 m<sup>3</sup> · s<sup>-1</sup>, neškodný průtok ve vodním toku pod vodním dílem je 20 m<sup>3</sup> · s<sup>-1</sup>. V současné době plní vodní nádrž funkci protipovodňovou, energetickou a rekreační. Povodňová vlna se v přehradě projevuje poměrně velmi rychle, stejně tomu bylo i v roce 1997. Odpouštění vody začalo přibližně 12 hodin před začátkem povodně, jejíž vlna byla natolik objemná, že retenční prostor se naplnil přibližně za 30 hodin a poté došlo k přelivu. V okamžiku průchodu povodňové vlny činil průtok říčky Bystřičky 120 - 150 m<sup>3</sup> · s<sup>-1</sup>, podle některých odhadů až 170 m<sup>3</sup> · s<sup>-1</sup>. V obci neexistovala představa, kam může povodňová vlna dosáhnout. Obyvatelé nebyli na tuto situaci připraveni. Povodeň poškodila přehradní kaskádové stupně, zničila a poškodila obytné domy, most, komunikace a regulaci břehů vodního toku.

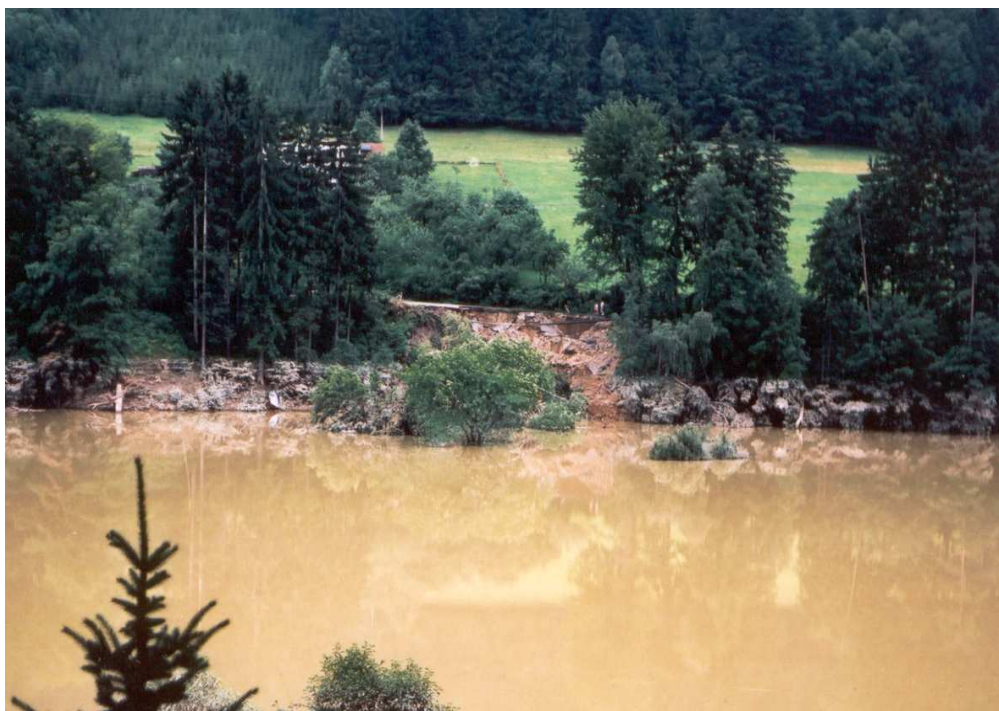
*Obr. KKV6 Rozsáhlý sesuv, aktivovaný červencovými srážkami v roce 1997 zničil silnici za hotelem Klenov u vodní nádrže Bystřička. Foto K. Kirchner.*

Extrémní srážky způsobily vznik sesuvu za hotelem Klenov (došlo k přerušení komunikace) a aktivaci sesuvů v oblasti U Bušů, kde zemní proudy přerušily pravobřežní komunikaci. Závěrová část přehrady byla silně zanesena jemnozrnnými sedimenty (zčásti fluviálními, zčásti sesuvnými). Na základě následků červencové povodně byl přepracován manipulační řád přehrady, byl vypracován systém včasného varování. Svahové deformace v okolí přehrady byly prozkoumány a inženýrsko-geologicky sanovány.

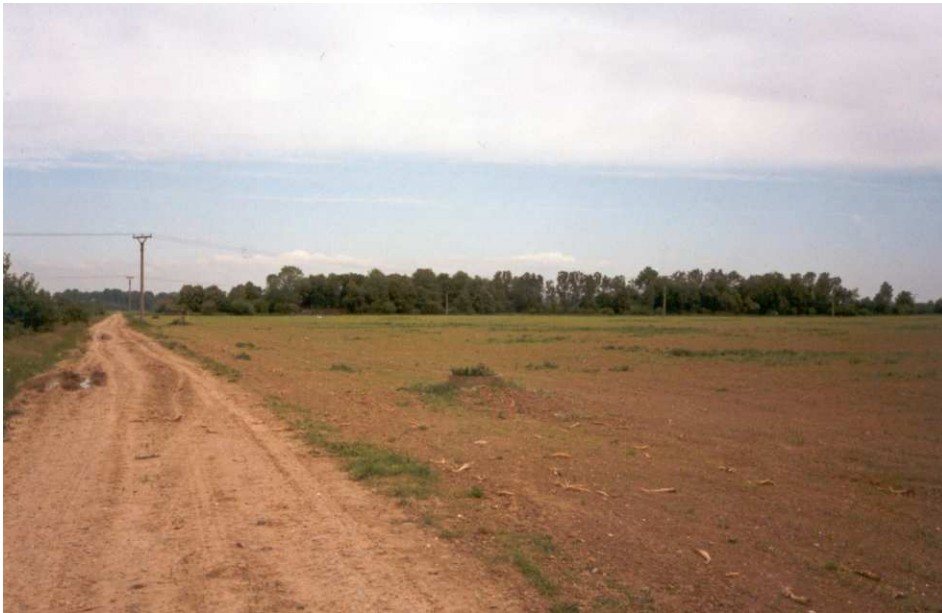
*Obr. P2 Část ochranné hráze (valu) vybudovaného v 16. století na ochranu před povodní.  
Foto A. Vaishar*

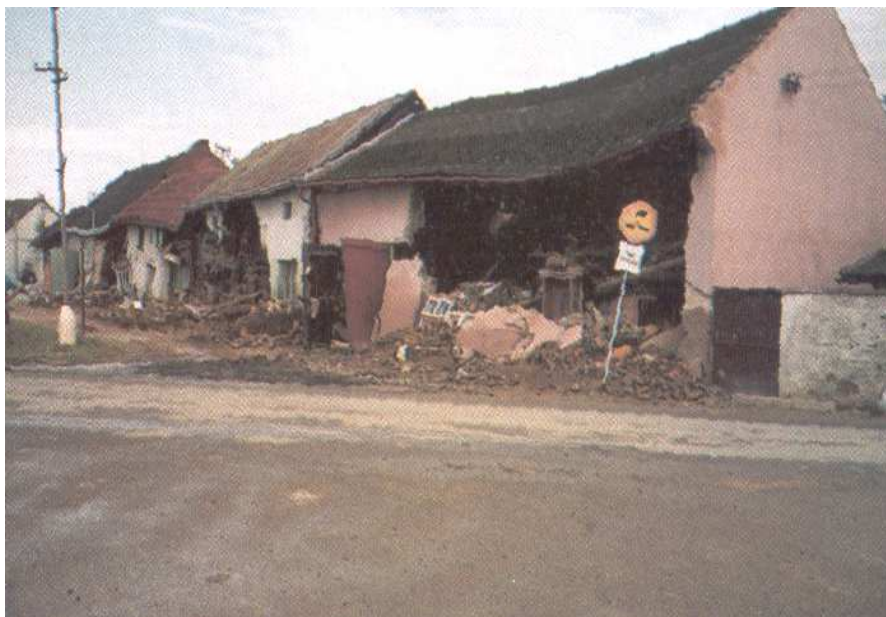
Obr. P3 Jedna z povodní zničených ulic v Bochoři (archiv místních občanů)

s vodou rozpouštějí. V Troubkách se tak zřítilo přes 300 domů. To znamenalo pro jejich obyvatele katastrofu a pro Troubky smutný rekord největšího počtu obětí na lidských životech.

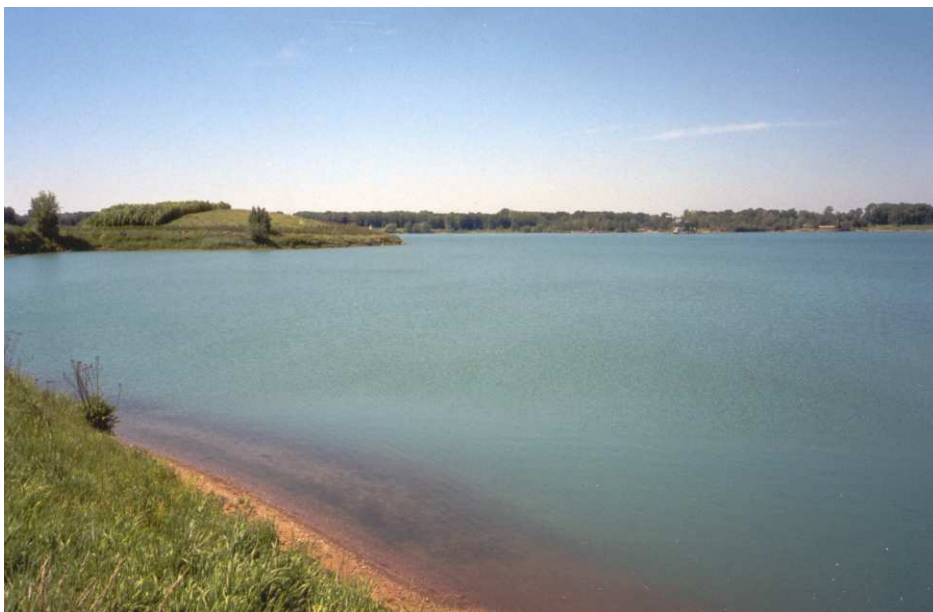
*Obr. P4 Jeden ze zdrojů pitné vody v postižené oblasti - Troubecká štěrkoviště. Foto P. Hlavinková*

Při povodni byla následkem protržení hrází ve směru od řeky Moravy zaplavena také úpravna pitné vody v Troubkách a rovněž Tovačovská jezera, jež jsou spolu s Troubeckým štěrkoviskem jedním ze zdrojů pitné vody pro celý region. Zaplavením říční vodou byla jezera kontaminována a jejich využití jako vodního zdroje bylo omezeno. Díky samočisticím schopnostem geologického podloží kvartérních sedimentů však bylo vodohospodářské využití vodních nádrží, s výjimkou jednoho jezera, kde se nadále nacházejí kontaminované dnové nánosy, již obnoveno. Svůj podíl na tom má i rekonstrukce a zvýšení účinnosti troubecké úpravní vody.

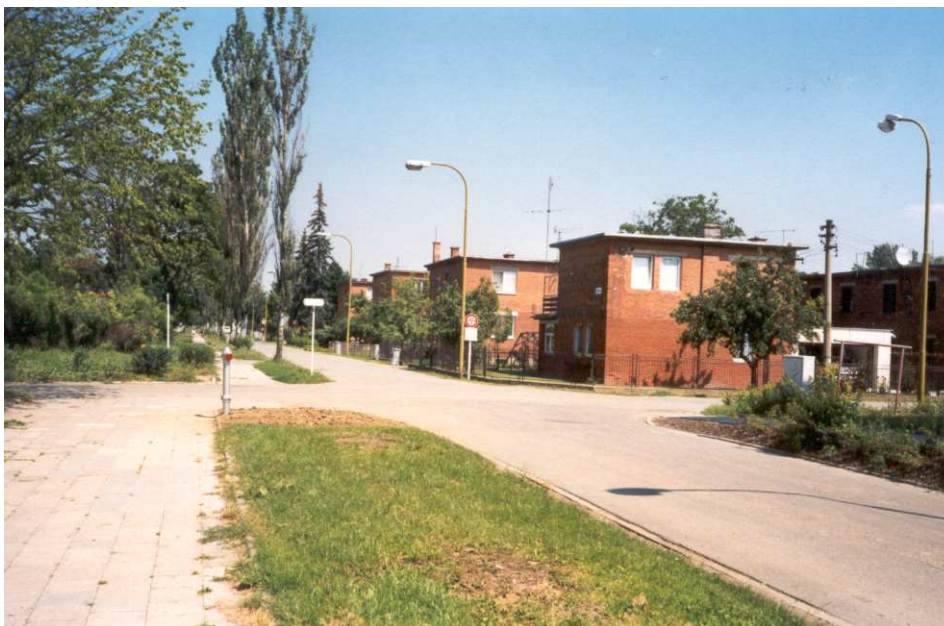
*Obr. O3 Typický charakter rodinných domů Baťovy kolonie v Otrokovicích. Foto A. Vaishar*

Z hlediska povodní je v Otrokovicích podstatné především sídliště Bahňák, postavené ve 30. letech minulého století firmou Baťa. Lokalizačními motivy výstavby tohoto sídliště ve vzdálenosti 12 km od mateřského komplexu ve Zlíně byly: dostatek vody pro kožedělné a papírenské provozy, dostatek rovného prostoru s nízkými cenami pozemků v inundaci a vynikající dopravní napojení na celostátní síť. Stavba byla zahájena v roce 1930. Ještě téhož roku však bylo dílo zmařeno velkou povodní. Tehdy provedla firma Baťa ojedinělou technickou operaci, když splavením kopce Tresného na protějším břehu Moravy přemístila 3 miliony m<sup>3</sup> zeminy a zvýšila terén asi o 2 metry. Tím získala prostor o ploše 130 ha pro výstavbu průmyslové zóny a sídliště. Prostor byl ohrázován na stoletou vodu. Stavby byly zakládány na pilotech nebo v betonových vanách, které prodloužily jejich základy až ke štěrkovému podloží.

Sídlíště s téměř 250 rodinnými domky z neomítnutých cihel, které bylo vybudováno podle Gahurova regulačního plánu, představuje vynikající příklad československého meziválečného funkcionalismu. Toto sídlíště bylo později doplněno infrastrukturou, představovanou obchodním domem, hotelem, školou a dalšími budovami – vše ve stejném architektonickém stylu. Průmyslový areál byl podle zásad funkcionalismu oddělen od obytné zóny. V 70. letech bylo sídlíště doplněno řadou bytových domů.

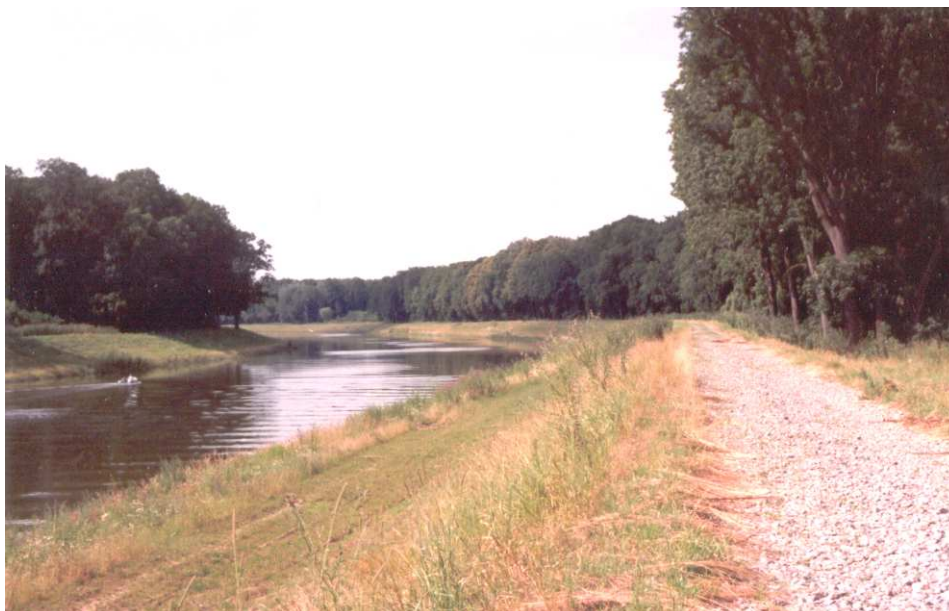
*Obr. 04 Protipovodňová hráz řeky Moravy severně od Otrokovic. Foto A. Vaishar*

Druhá vlna přišla od řeky Moravy. Hráze podél ní sice měly dostatečnou výšku, ale nedisciplinované firmy používaly část jedné z hrází pro provoz těžkých nákladních automobilů, přibližujících dřevo. V tomto místě byla porušena struktura hráze, došlo k jejímu poklesu, po němž následovalo přelití a rozšíření trhliny zpětnou erozí. Povodňová vlna způsobila škody především na infrastruktuře než byla s využitím říčky Mojeny svedena zpět do Moravy.

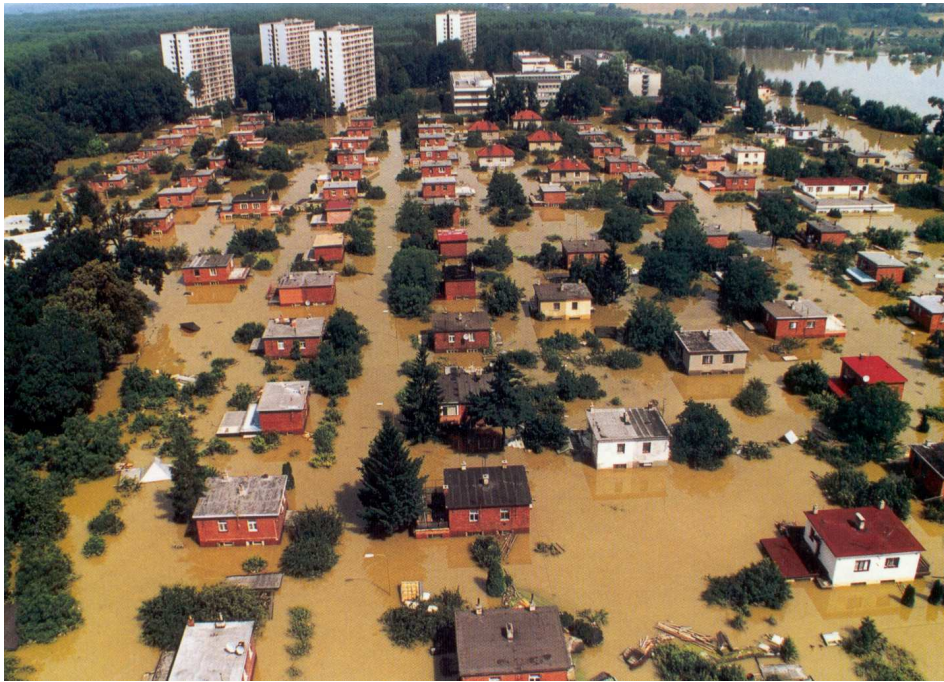
*Obr. 06 Zatopené sídliště Bahňák. Foto J.Czvalinga (archiv města Otrokovice)*

Tak dorazila třetí povodňová vlna do bývalého inundačního prostoru Bahňáku a vystoupila do výše 3,5 metru v centru zahradního města a 5 m v průmyslové zóně. Bylo zaplaveno 1 082 bytů a evakuováno 6 500 občanů. K úplnému opadnutí vody došlo až po několika týdnech, neboť vedení města se ubránilo tlaku občanů na probourání hráze do řeky Dřevnice. Důvodem byla obava, že vzniklý proud by mohl mít ničivé účinky na město a také solidarita s městy a obcemi pod Otrokovicemi. Proto byla voda ze zaplaveného prostoru vyčerpána existující kanalizací.

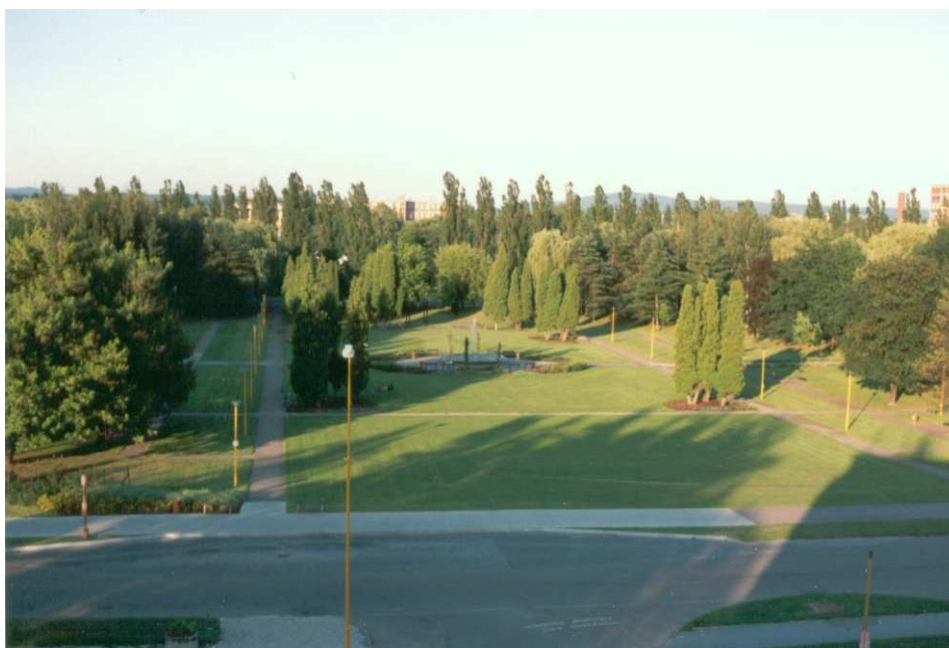
Obr. 07 V centrálním parku sídliště Bahňák dosahovala při povodni voda výšky 3,5 m. Foto P. Hlavinková, 1999

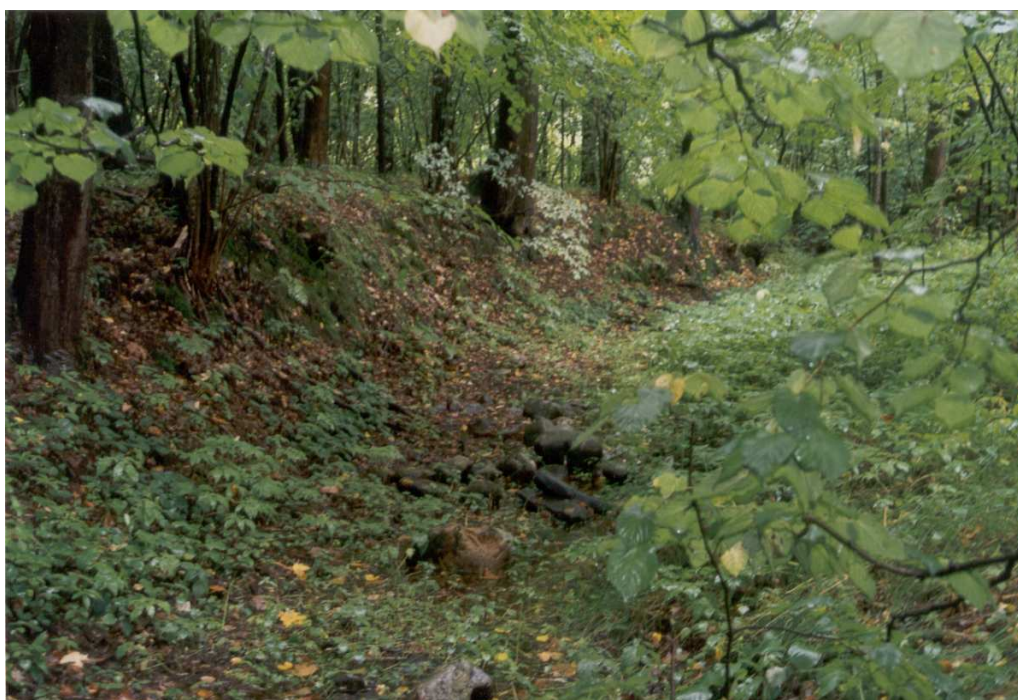
Obr. D8

Údolní niva Desné vzniká v Koutech nad Desnou, nad soutokem s Hučivou Desnou. Jejím charakteristickým znakem je malá mocnost povodňových hlín. Souběžně s korytem Desné, v úseku mezi Kouty nad Desnou a Velkými Losinami, zejména u Filipové, kde se údolí počíná rozšiřovat, byly zaregistrovány nejméně tři generace starších rozlivových koryt různé hloubky, maximálně do dvou metrů, a to jak zarostlých statnými stromy, tak čerstvě vyhlížejší koryta z poslední velké povodně. U posledně jmenovaných koryt byla rozlišena jednak rozlivová povodňová koryta vzniklá ve fázi vrcholící povodně, jednak prohloubená koryta vzniklá v jejím závěru při návratu vod rozlivů zpět do aktivního koryta. Zjištěná rozlivová koryta potvrzují tendenci řek k narovnání toku za velkých povodní. Značná část povrchu nivy Desné mezi Loučnou nad Desnou a Maršíkovem a Velkými Losinami byla v červnu 1997 pokryta rozlivovými sedimenty ukončenými klidovými, tzv. slackwater sedimenty závěru povodně. Vznik řady koryt souvisí s lidskou činností, zejména vodivým účinkem umělých lineárních staveb - těles náspů, s mosty, propustky a s přehrazováním nivy stavbami.

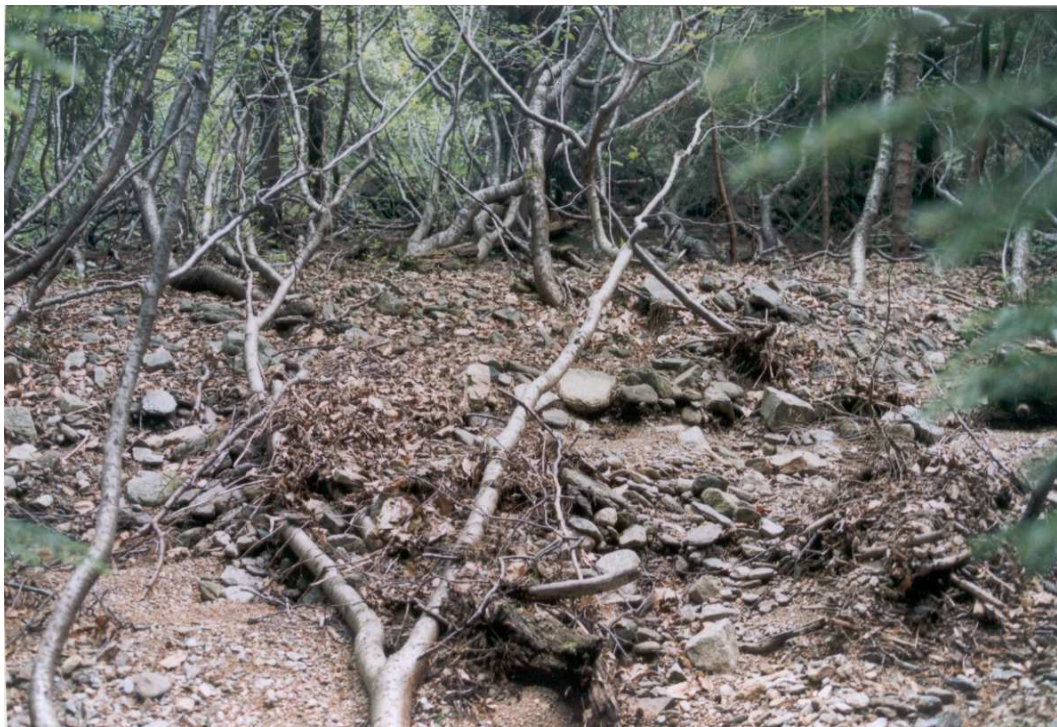
Obr. D9

Specifikem v povodňovém vývoji vegetace v horní části povodí Desné, zejména Divoké Desné, je postupné šíření v Jeseníkách nepůvodní olše zelené (*Duschekia alnobetula*), která zde byla kdysi použita na stabilizaci sesuvných proudů, vzniklých roku 1921. Olše zelená se významně uplatňuje nejen v povodňovém říčním korytě horního toku, ale i na nově vzniklých menších sesuvech při úpatí svahů. Kolem středního a dolního toku Desné se však tento horských druh olše již neobjevuje.

Rozlehlá povodňová lada by bylo vhodné řízenou sukcesí přeměnit na submontánní luh, který by mohl alespoň částečně zmírnit rychlost povodňových průtoků. Zcela nevhodné je zalesňování nivy smrkem, jak se zde již místy stalo.

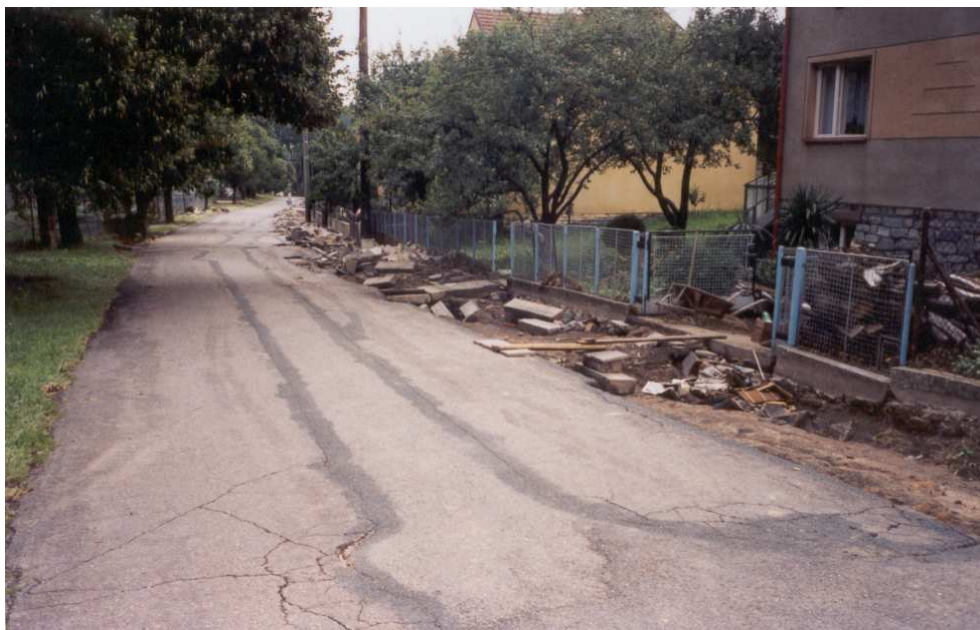
- A. Obr. K ochraně severní části Olešnice byl v krátkém údolí nad městem vybudován suchý poldr. Měl zachytit maximálně padesátiletou povodeň. Intenzivní povrchový odtok z přilehlé části povodí tuto velikost překročil a způsobil přelití přebytku vody přes hráz poldru a k zaplavení přilehlé ulice. Na snímku poškození vozovky a chodníku.

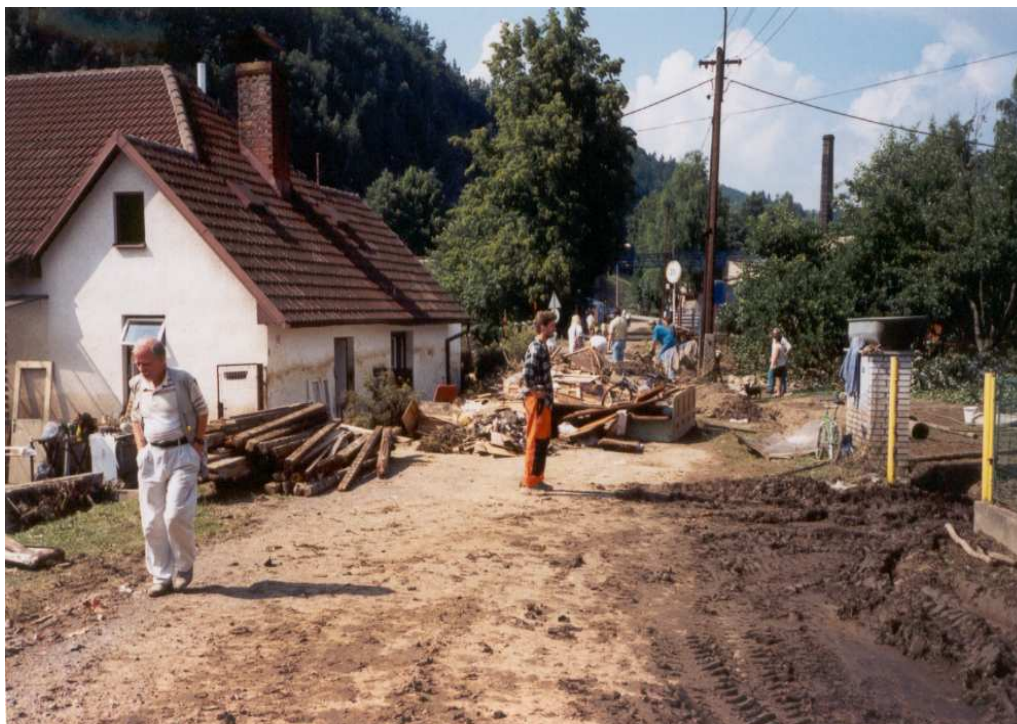
- B. Obr. ....: Při ústí Hodonínky do Svratky leží místní část Štěpánova nad Svratkou Olešnička. Ta byla silně postižena povodní, zejména nánosy bahna. Kromě přilehlé zástavby byla záplavou postižena i železárna závodu MEZ, s.p.

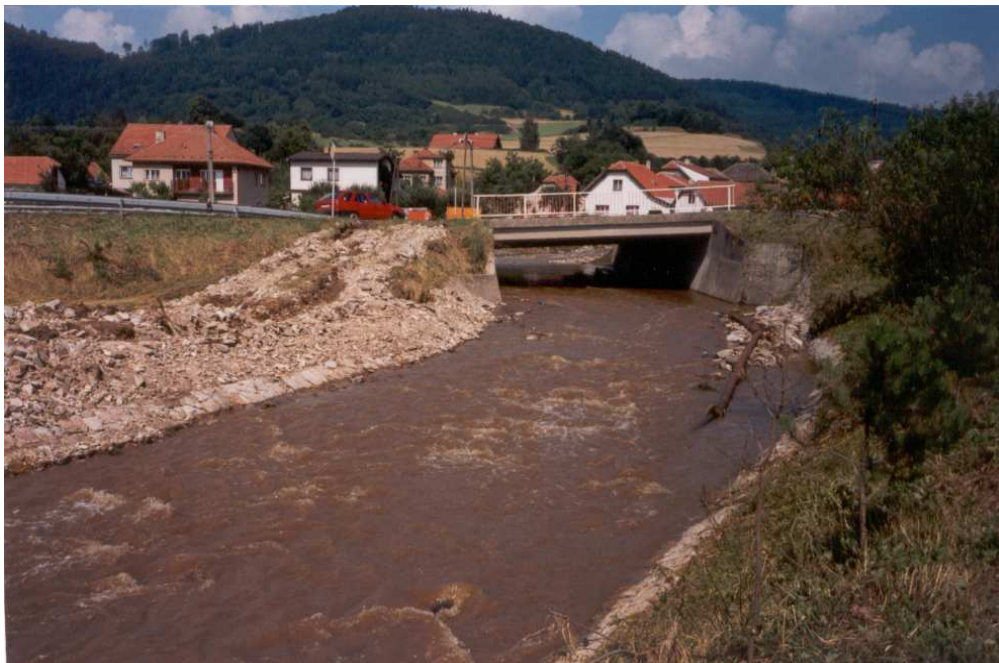
C. Obr. Jeden z poškozených mostů přes Hodonínku ve Štěpánově. Prává opěra mostu po podemletí poklesla. V pozadí typická krajina údolí Svratky.

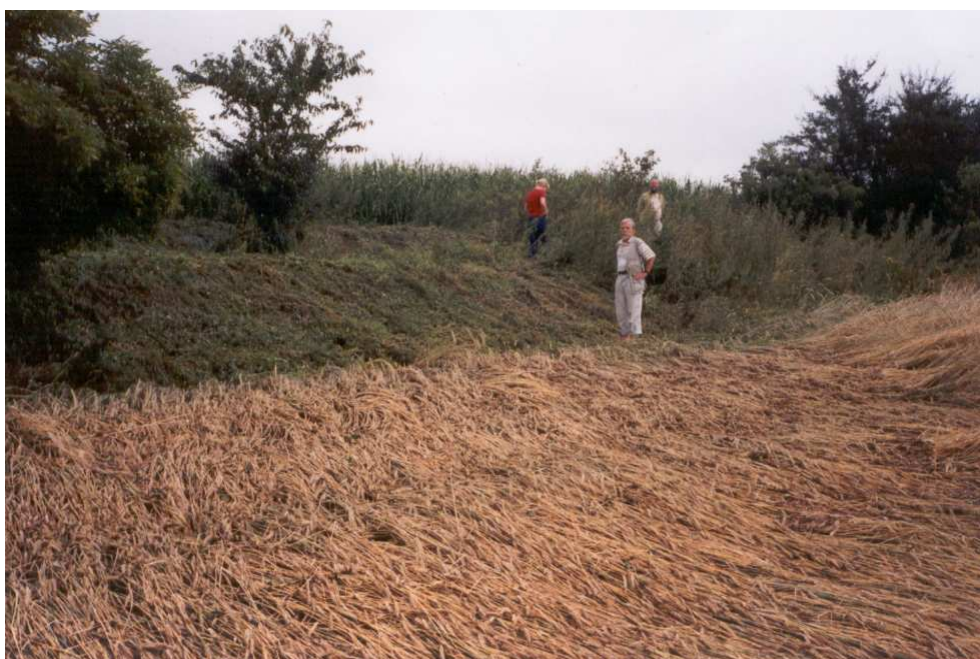
D. Obr.D: Rozhodující pro vznik povodně byl dvouhodinový přívalový déšť v horní části povodí Hodonínky a nedostatky v zemědělském využívání půdy. Na snímku dno úvalovitého suchého údolí (svahového úpadu) západně Rozsíčky. V horní části svahů je lán kukuřice, který způsobil vysokou míru povrchového odtoku. Široký pás polehlého obilí pod mezi ukazuje velikost přívalu jaký přišel z horní části povodí a který již tato hustě setá plodina nedokázala zbrzdit. Naopak polehlá stébla vytvořila hladkou plochu urychlující odtok vody.

Na základě zjištěných erozních a akumulčních tvarů bylo možno rekonstruovat průběh povodně. Při odtoku srážkové vody se projevila řada nedostatků v zemědělském obdělávání členité krajiny. Ve vrcholové části rozvodního hřbetu byla na řadě míst vysázena na velkých plochách erozně nebezpečná kukuřice a brambory. Brázdy u brambor byly často orientovány ve směru sklonu svahů, které zde většinou dosahují do 10°. Tam, kde bylo na svahu pod lánem kukuřice obilí, nestačilo již proudy vody zbrzdit, pod tlakem vody případně i vlivem nárazového větru polehlo a jeho stébla naopak vytvořila hladkou plochu, která odtok vodního přívalu zrychlila a ideálně odvedla na nejbližší údolní dno. Pod kukuřičnými a bramborovými lány byly také patrné mělké erozní rýhy i nánosy půdy. Naproti tomu tam, kde byly mezi lány kukuřice a brambor travnaté pásy, například na dnech údolí třetího řádu (tzv. svahových úpadech), byly stopy po proudící vodě minimální. Erozně nebezpečné plodiny je proto vhodnější dávat do spodnější části svahů a vyšší svahy pod rozvodím využívat pro travní porosty nebo jiné hustě rostoucí plodiny, které odtok vody zpomalují. Důležitou roli hraje při rychlém odtoku vody z krajiny síť cest. Polní cesty, ať je jejich podklad jakýkoli, mají silně vodivý účinek pro tekoucí vodu a za přívalových dešťů se z nich stávají vodní koryta, která rovněž přivádějí vodu na údolní dna. Většina polních cest nemá vybudovány cestní příkopy, které mohou cíleně a neškodně vodu odvést na vhodné plochy.

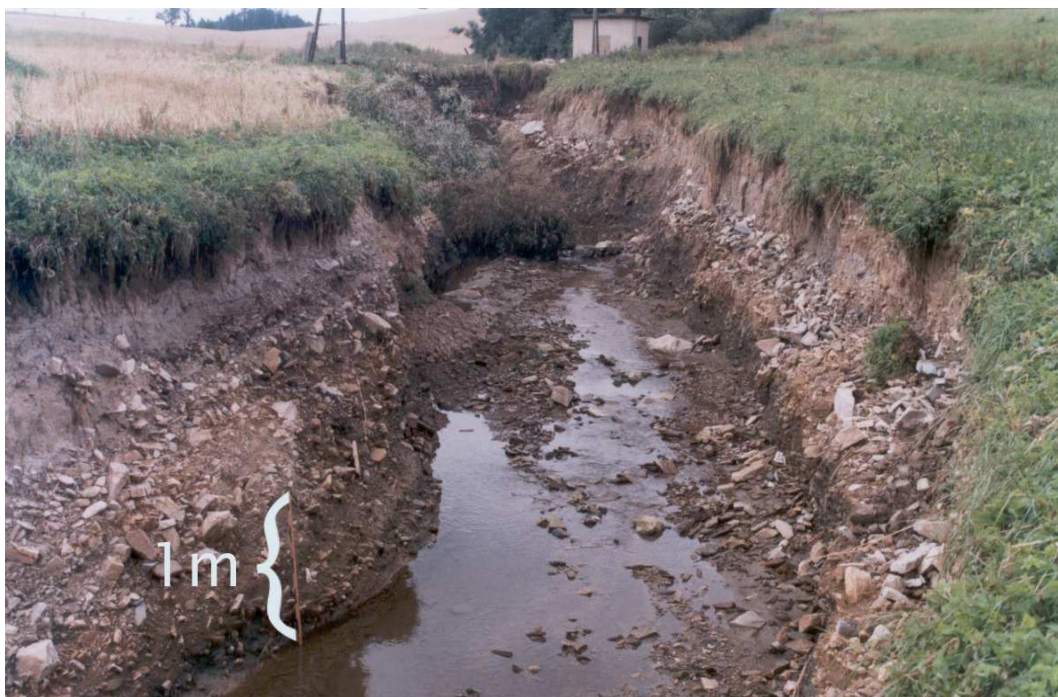
Obr.E: Původně mělké koryto přítoku Hodonínky východně od Crhova se změnilo na třímetrový výmol.

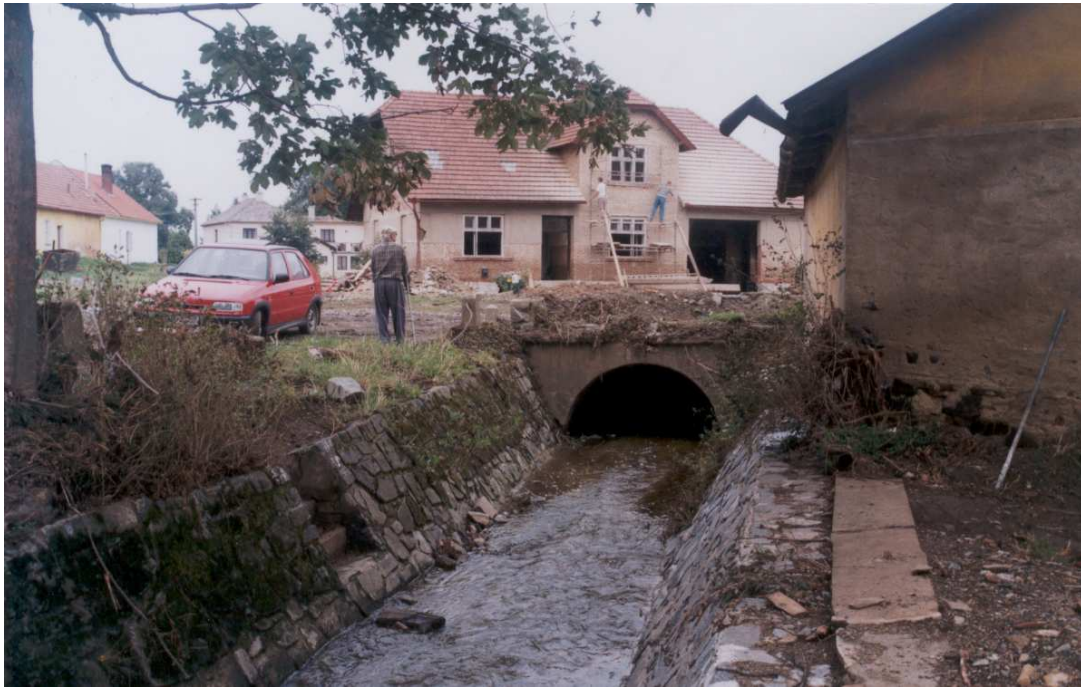
Obr. F : Na katastrofě která postihla obec Crhov mělo značný podíl svedení potoka do podzemí. Propustek a následující potrubí nemohlo pojmout množství přívalové vody, která pak bez zábran protékala obcí. Otevřené regulované koryto by umožnilo lepší odtok. Nejvíce byl povodní poškozen dům v pozadí, kterým příval protekl.

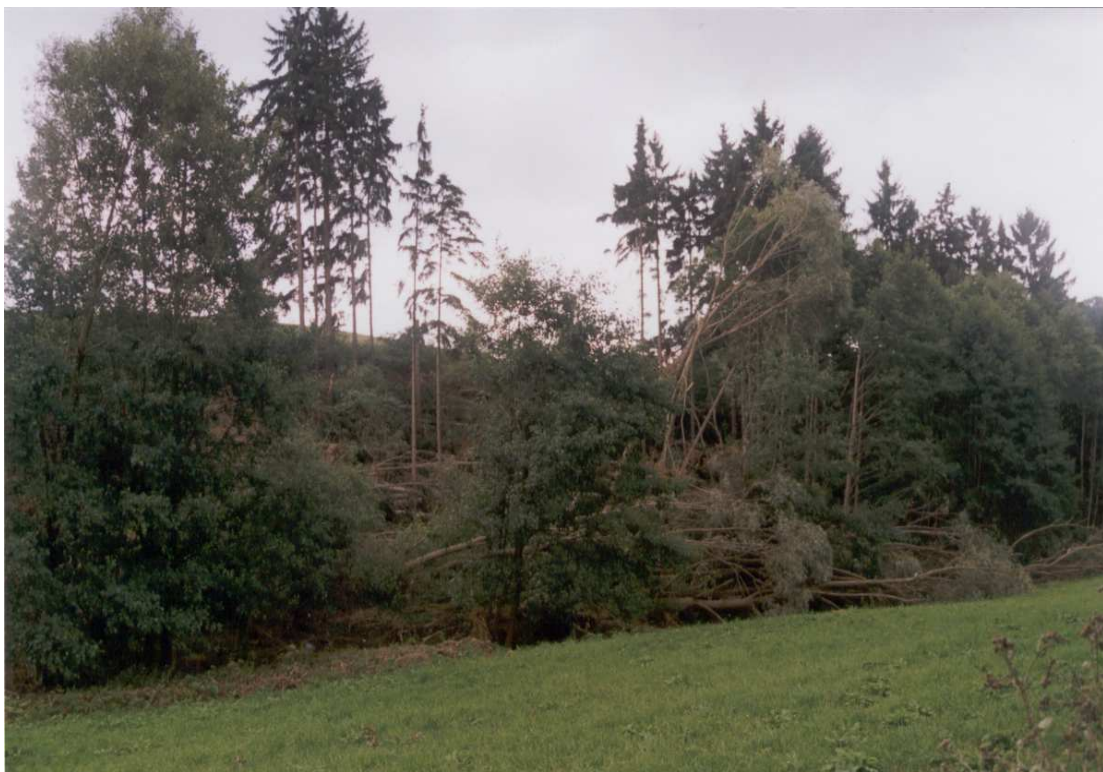
Obr. Na ničivosti povodňového přívalu se spolupodílel i silný nárazový vítr, který způsobil škody v lesích. Na snímku údolí přítoku Hodonínky jv. od Crhova. Směr vyvrácených stromů se shoduje se směrem vodního přívalu v korytě.

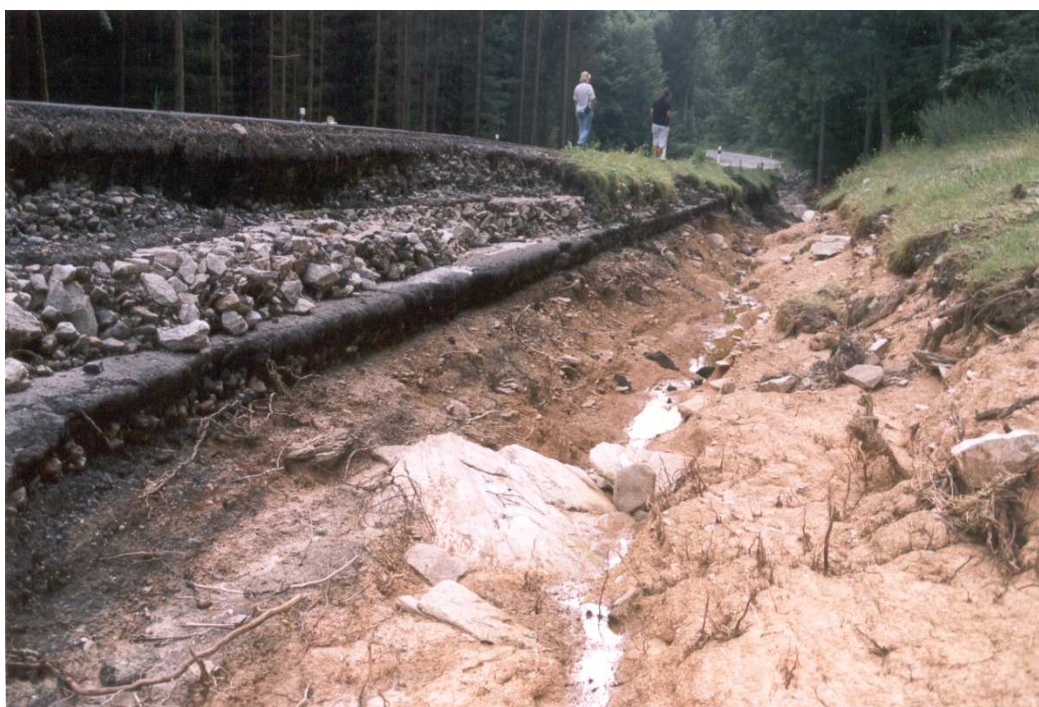
Obr. V úzkém horském údolí dolního toku Hodonínky zabírá silniční těleso třetinu údolního dna. Povodňová vlna, která zaplavila celé údolní dno musela nutně poškodit i v roce 2001 rekonstruovanou silnici. Postupné zvyšování silničního tělesa (viz na snímku) jenom zvyšuje jeho vodivý účinek pro vodní příval.

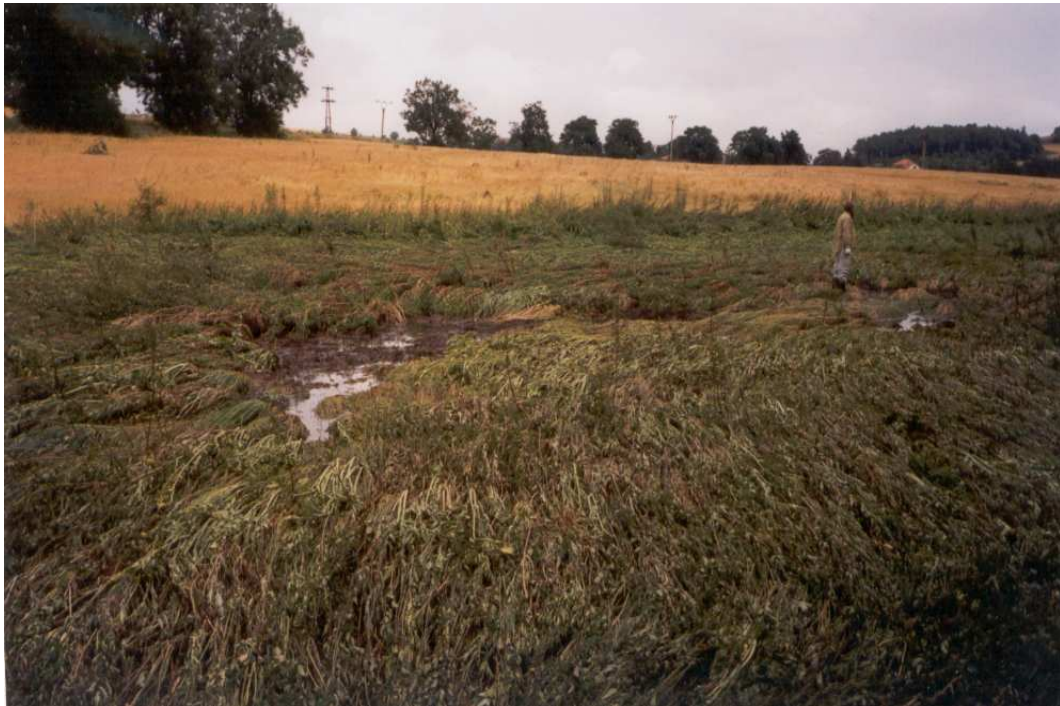
E. Obr. Polehlá tráva ukazuje šířku vodního přívalu na údolním dně přítoku Hodonínky j. od Rozsíčky, při jeho max. výšce až 2 m.

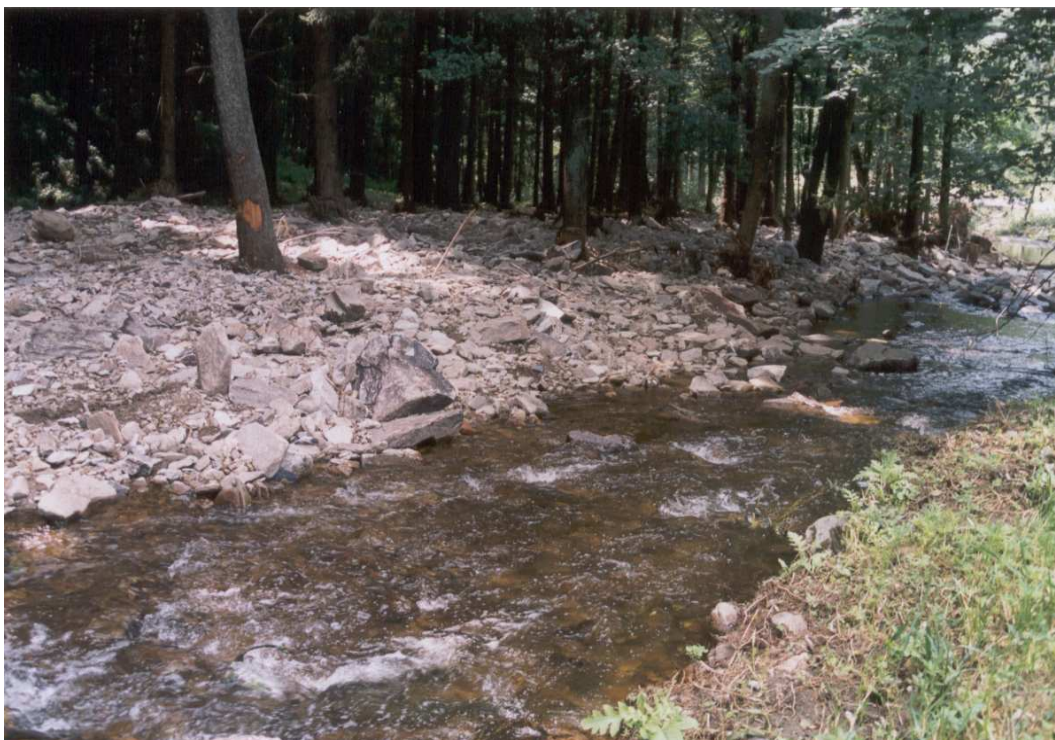
F. Obr. Část údolního dna Hodonínky pod Čepičkovým vrchem byla pokryta hrubě kamenitým až balvanitým nánosem. Některé stromy byly poškozeny.
