UPRAVENOST HYDROGRAFICKÉ SÍTĚ A PROTIPOVODŇOVÁ OPATŘENÍ V POVODÍ OTAVY

MILADA MATOUŠKOVÁ*, MIROSLAV ŠOBR*

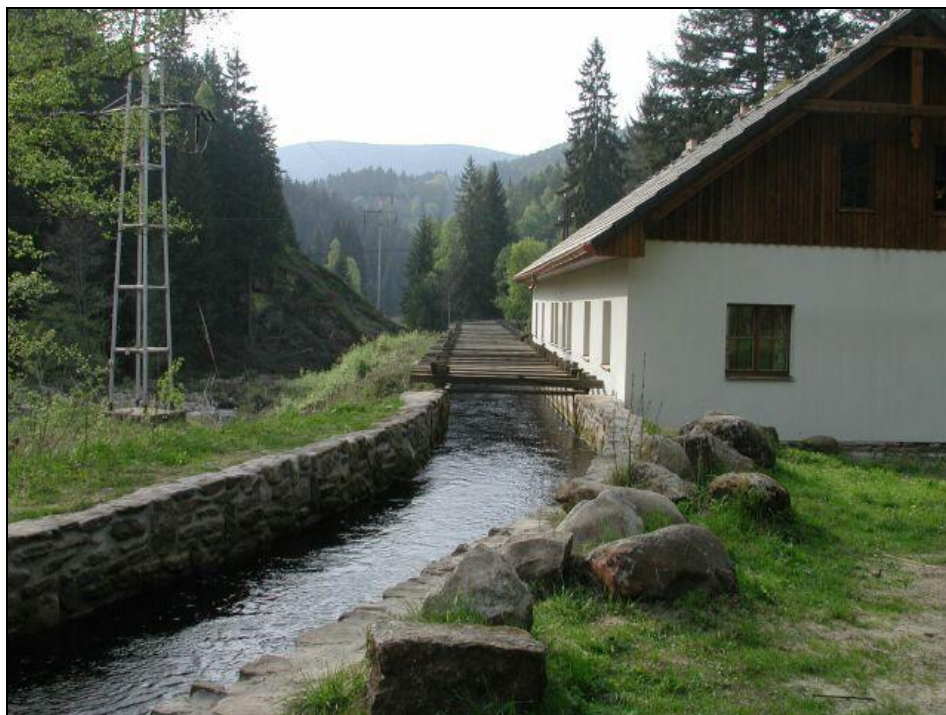
Foto 1 Uměle vybudované koryto - náhon u Čeňkovy pily (Foto: M. Matoušková)

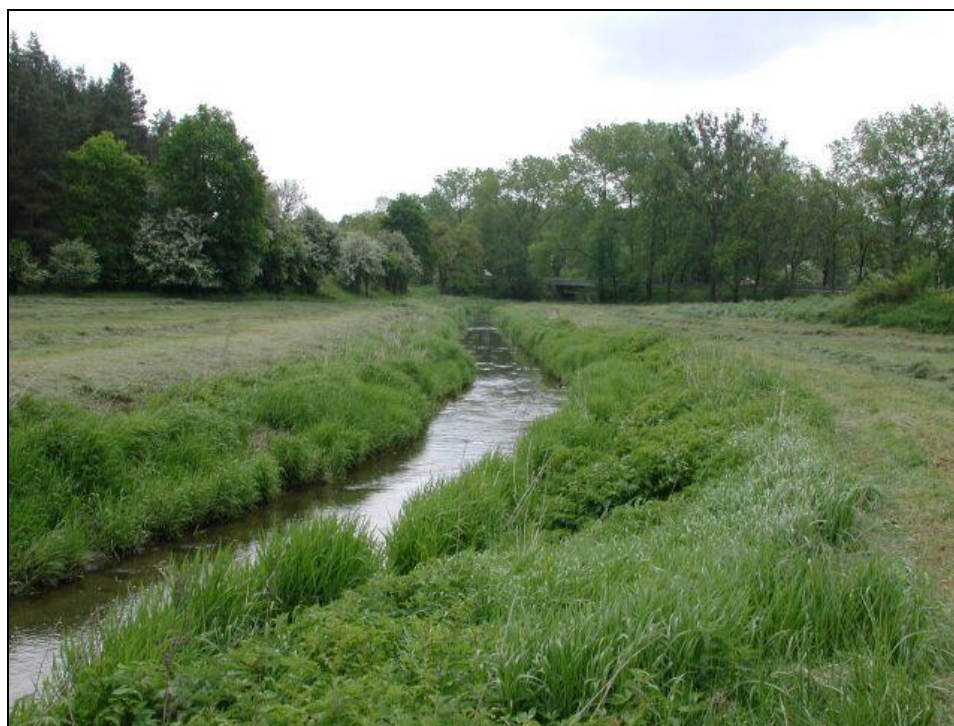
Foto 2 Antropogenně upravené koryto Březového potoka, tzv. geometrický profil. Březový potok byl upraven téměř v jeho celé délce, v určitých oblastech došlo k překladům koryt (Foto: M. Matoušková)

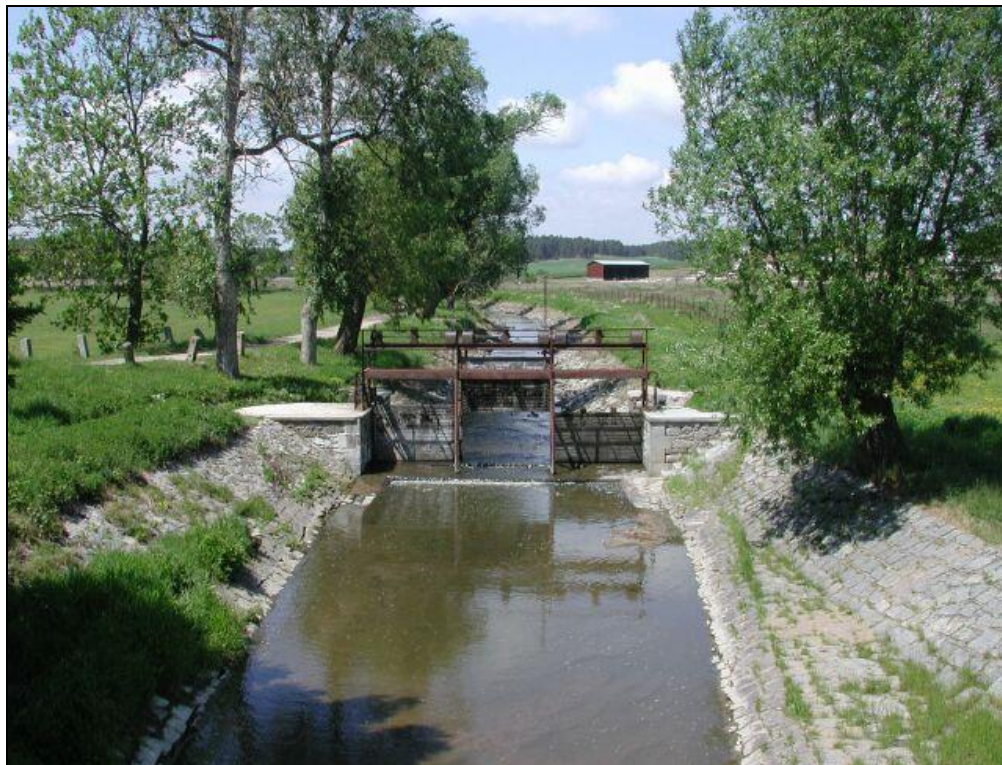
Foto 3 Zpevnění kamennou dlažbou ve dně a v březích na středním toku Březového potoka (Foto: M. Matoušková)

Ve většině případů úprav se jedná o zpevnění břehů kamennou dlažbou. Z popisu v kartotéce není často jasné, jedná-li se o úpravu, která převyšuje koryto nad okolní terén, a zabraňuje tak velkému plošnému rozlivu vody z řeky při vysokých průtocích. Pouze u některých úprav je udávána velikost průtoku, který je úprava schopna převést. U žádné úpravy nebyl nalezen větší než stoletý průtok. Podle sdělení pracovníků Povodí Vltavy s. p., se většinou jedná o tzv. staré úpravy a regulace koryt z doby plavení dřeva (myšleno na řece Otavě), které nelze považovat za protipovodňové hráze. V evidenci se nacházejí úpravy na těchto tocích: Otava, Blanice, Volyňka, Skalice, Losenice, Ostružná, Lomnice, Živný potok, Zlatý potok, Peklov, Malá Blanice. Podrobný seznam všech úprav toků je uveden v tabulce 2.

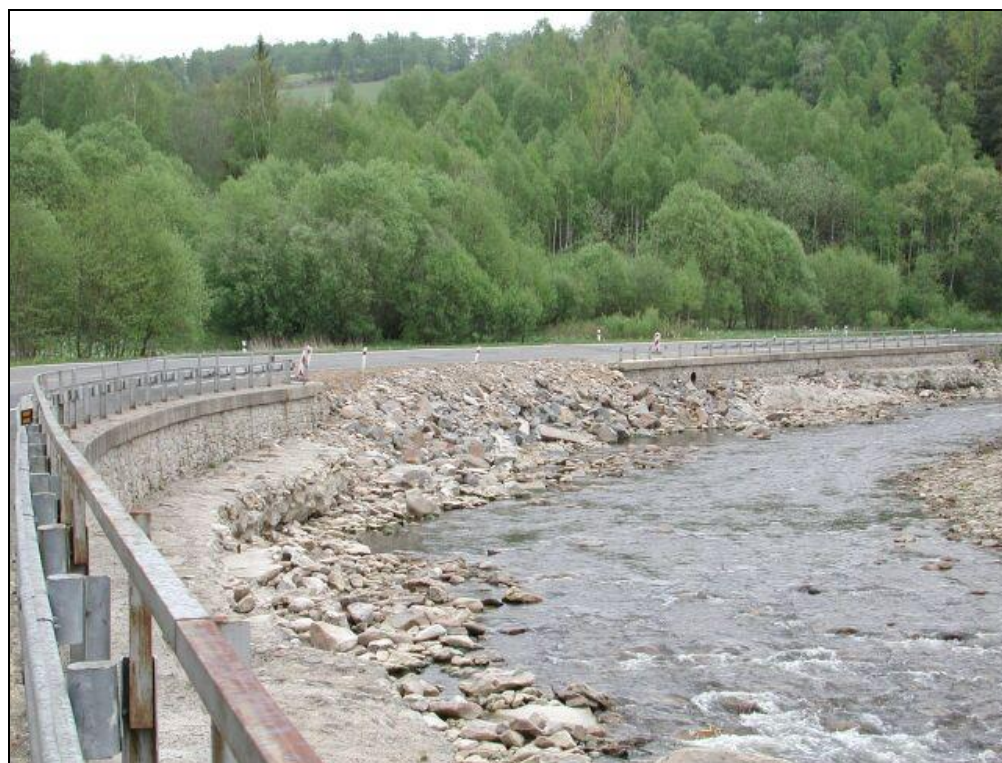
Foto 4 Porušení zpevněného břehu Otavy pod Annínem při povodni 2002 (Foto: M. Matoušková)

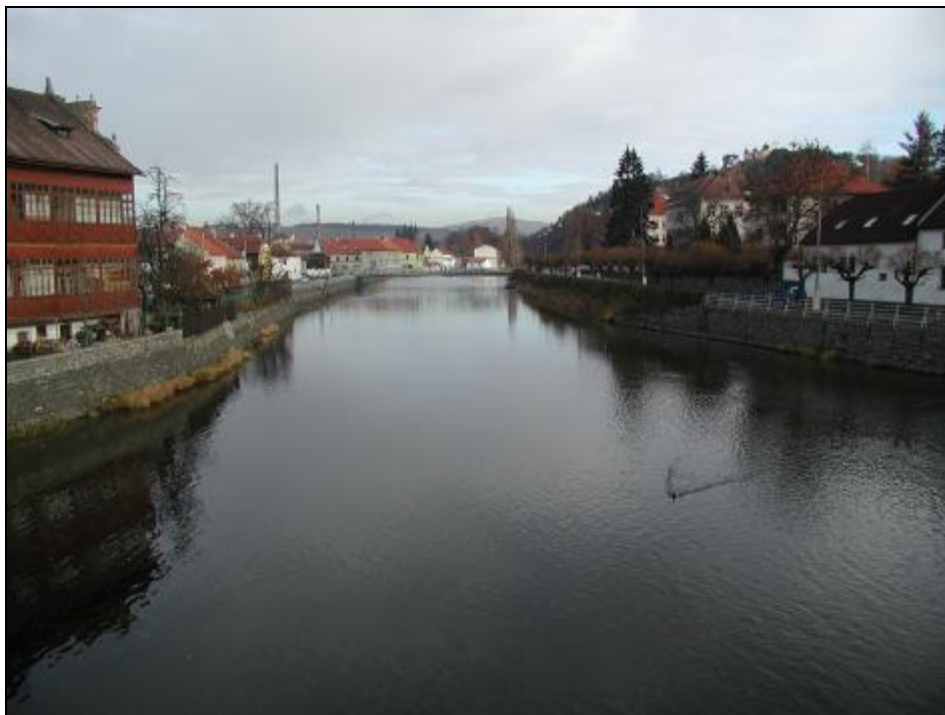
Foto 5 Nábřežní ochranné zdi v Sušici (Foto: M. Šobr)

Nejvíce protipovodňových hrází na sledovaném území se nachází na řece Otavě. Jedná se o kamenné nebo sypané hráze, které jsou vybudovány na ochranu před stoletou vodou. Nejvýše v povodí se nachází hráz v Sušici, která má podobu 5 m vysoké nábrežní zdi (foto 5). Další hráz, která leží na levém břehu Otavy, začíná za mostem naproti bývalému Posádkovému domu armády a končí u sušického nádraží (délka cca 1500 m, výška cca 1,5 m). Obě hráze nebyly při povodni 2002 přelity, k zaplavení náměstí a dalších míst v Sušici došlo díky rozlivu vody pod Panským jezem. Nová protipovodňová hráz byla vybudována za ČOV Sušice. Je dimenzována na 100 letou vodu a má chránit domy v obci Dobršíň ležící nedaleko Otavy. Stavbu hráze financovala obec Dobršíň a byla dokončena v létě 2003 (foto 6).

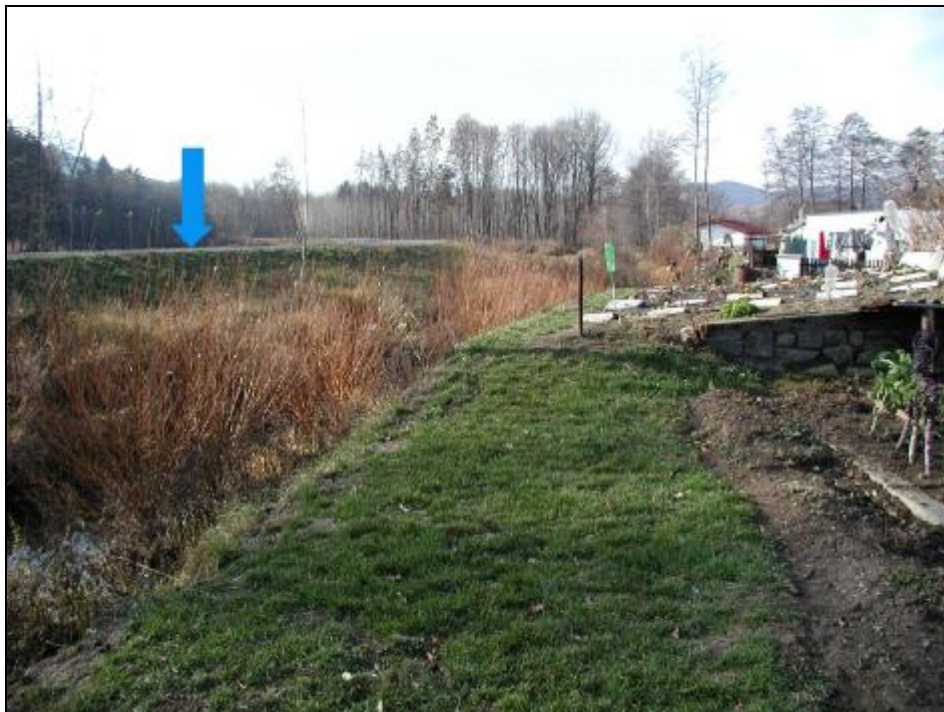
Foto 6 Nově vybudovaná ochranná hráz u obce Dobříš (Foto: M. Šobr)

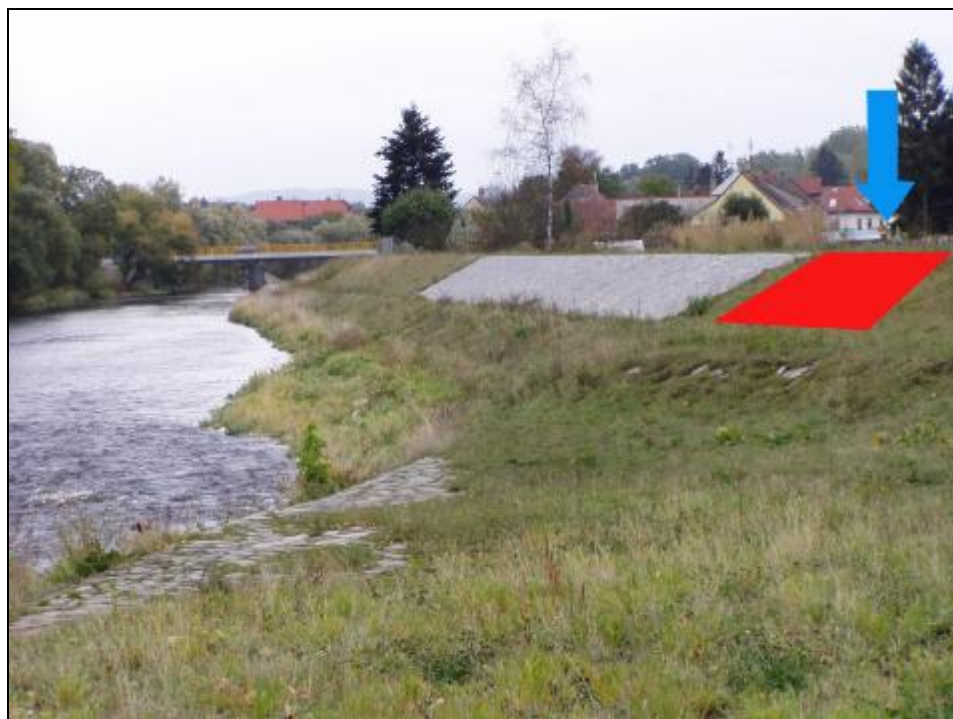
Foto 7 Místo protržení ochranné hráze v Katovicích (Foto: M. Šobr)

Další protipovodňové hráze na Otavě se nacházejí v Katovicích na pravém i levém břehu. Důležitá je 2 m vysoká hráz na nižším pravém břehu, neboť chrání cca polovinu obce. Hráz začíná u jezu Katovice a pokračuje až na konec obce. Část hráze těsně za jezem tvoří kamenná dlažba v délce asi 50 m, zbytek tvoří sypaná hráz. Při druhé vlně povodně došlo k přelití hráze a v místě vyvrácení topolu i k protržení hráze v délce cca 20 m (foto 7). To mělo za následek zaplavení značného počtu domů v obci Katovice. Ve Strakonících se na řece Otavě nacházejí dvě protipovodňová opatření. Prvním je pohyblivý jez, který byl při povodni 2002 zcela otevřen. Dále jsou to kamenné nábrežní zdi na levém i pravém břehu Otavy, které byly během povodní 2002 přelity o 70 cm. V Písku je rovněž pohyblivý jez a kamenné nábrežní zdi, které na levém břehu doplňuje sypaná hráz (foto 8). V průběhu povodní v srpnu 2002 došlo k přelití hrází o 3 m.

Protipovodňová opatření osvědčila v době povodně svou funkci a převedla maximální možné průtoky, na které byla navržena. V místech s vyšším průtokem než stoletým byly hráze přelity (Strakonice 0,7 m, Písek 3 m, celá Blanice) a voda způsobila značné škody na stavbách a majetku. V Katovicích došlo po přelítí hráze i k jejímu protržení, které způsobilo zatopení části obce.

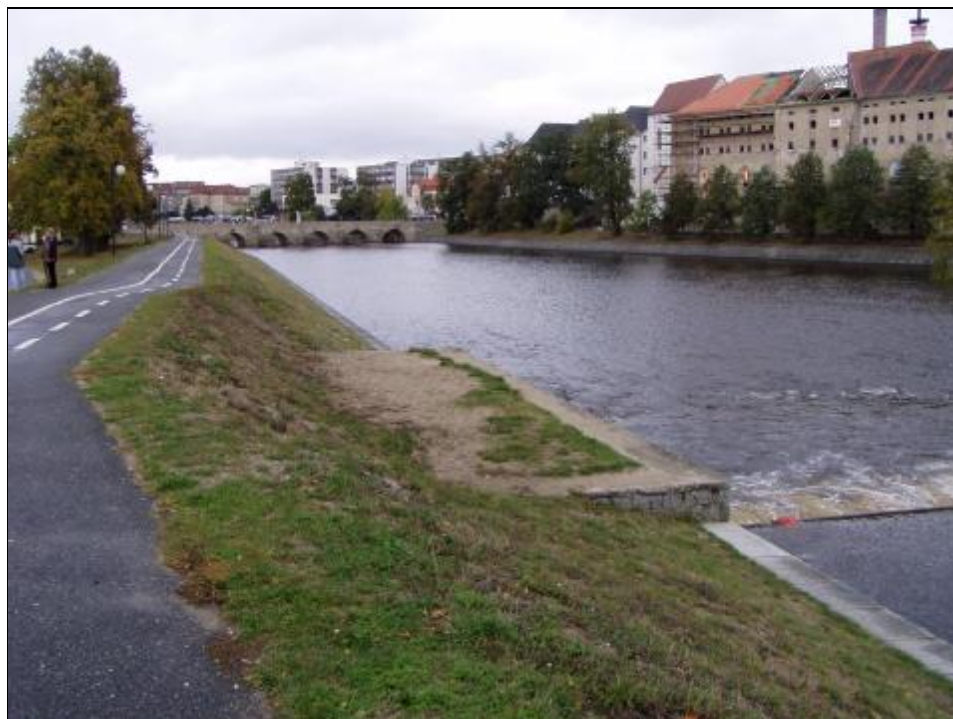
Foto 8 Nábřežní ochranný val v Písku je využíván jako stezka pro cyklisty (Foto: M. Šobr)

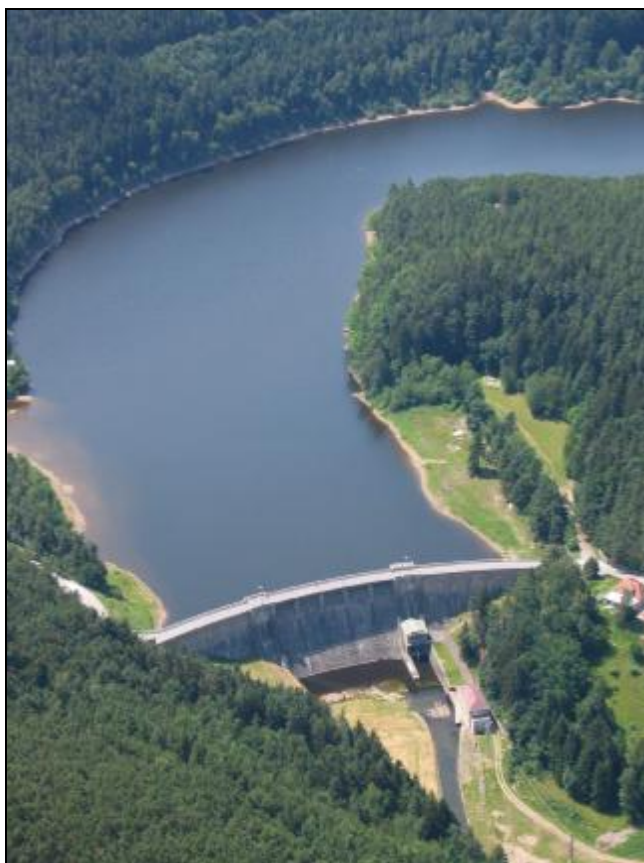
Foto 9 Vodní nádrž Husinec na Blanici (Foto: J. Langhammer)

Na řece Blanici se nacházejí dvě protipovodňová opatření. Prvním je přehradní nádrž Husinec na středním toku, která byla postavena koncem 30. let 20. století. Gravitační hráz je zděná z lomového kamene s žulovým obkladem z tvarových kamenů a má zakřivený půdorys (foto 9). Kromě hráze jsou součástí vodního díla také výpustná zařízení, bezpečnostní přeliv a malá vodní elektrárna. Další údaje o VD Husinec jsou uvedené v tabulkách 3 a 4. Druhým protipovodňovým opatřením na Blanici je úprava profilu koryta, která byla provedena v meziválečném období od Vodňan po soutok s Otavou. Jedná se

Kóta koruny hráze	531,73 m n.m.
Maximální výška nad základovou spárou	34,10 m
Maximální výška nade dnem	27,20 m
Délka hráze v koruně	197,00 m
Šířka hráze v patě (max.)	23,40 m
Šířka vozovky s chodníky na koruně hráze	5,80 m
Poloměr zakřivení v půdorysu	R = 240 m

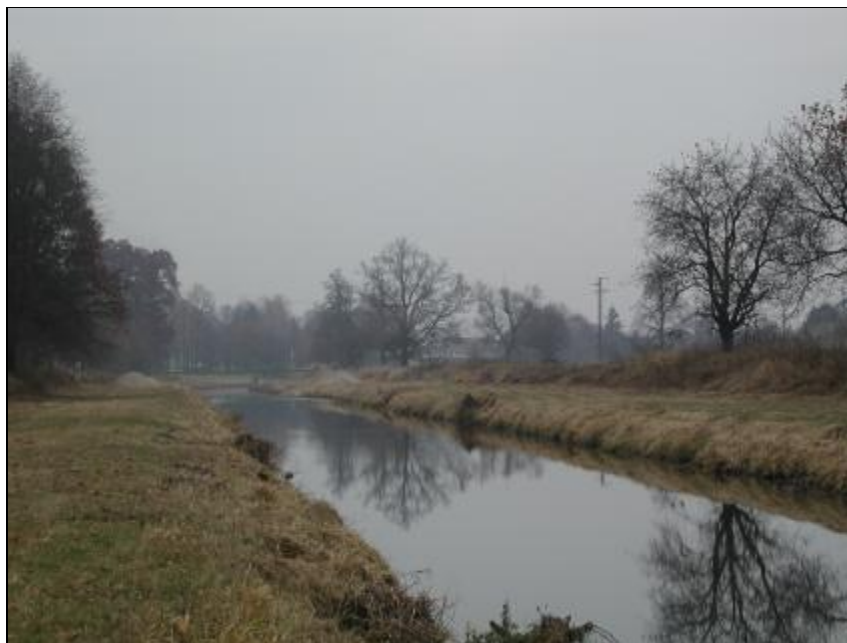
Foto 10 Úpravy na dolním toku Blanice, výška cca 1,5 m (Foto: M. Šobr)

o lichoběžníkový profil s výškou valu do 1,5 m (foto 10). Podle ústního sdělení hrázného VD Husinec je koryto dimenzováno na průtok $90 \text{ m}^3 \cdot \text{s}^{-1}$.
