Svahové deformace: blok 4

Svahové deformace jako zdroj přírodních ohrožení

Slope instability hazard evaluation and landslide sites monitoring

Flysch Western Carpathians (Czech Republic)

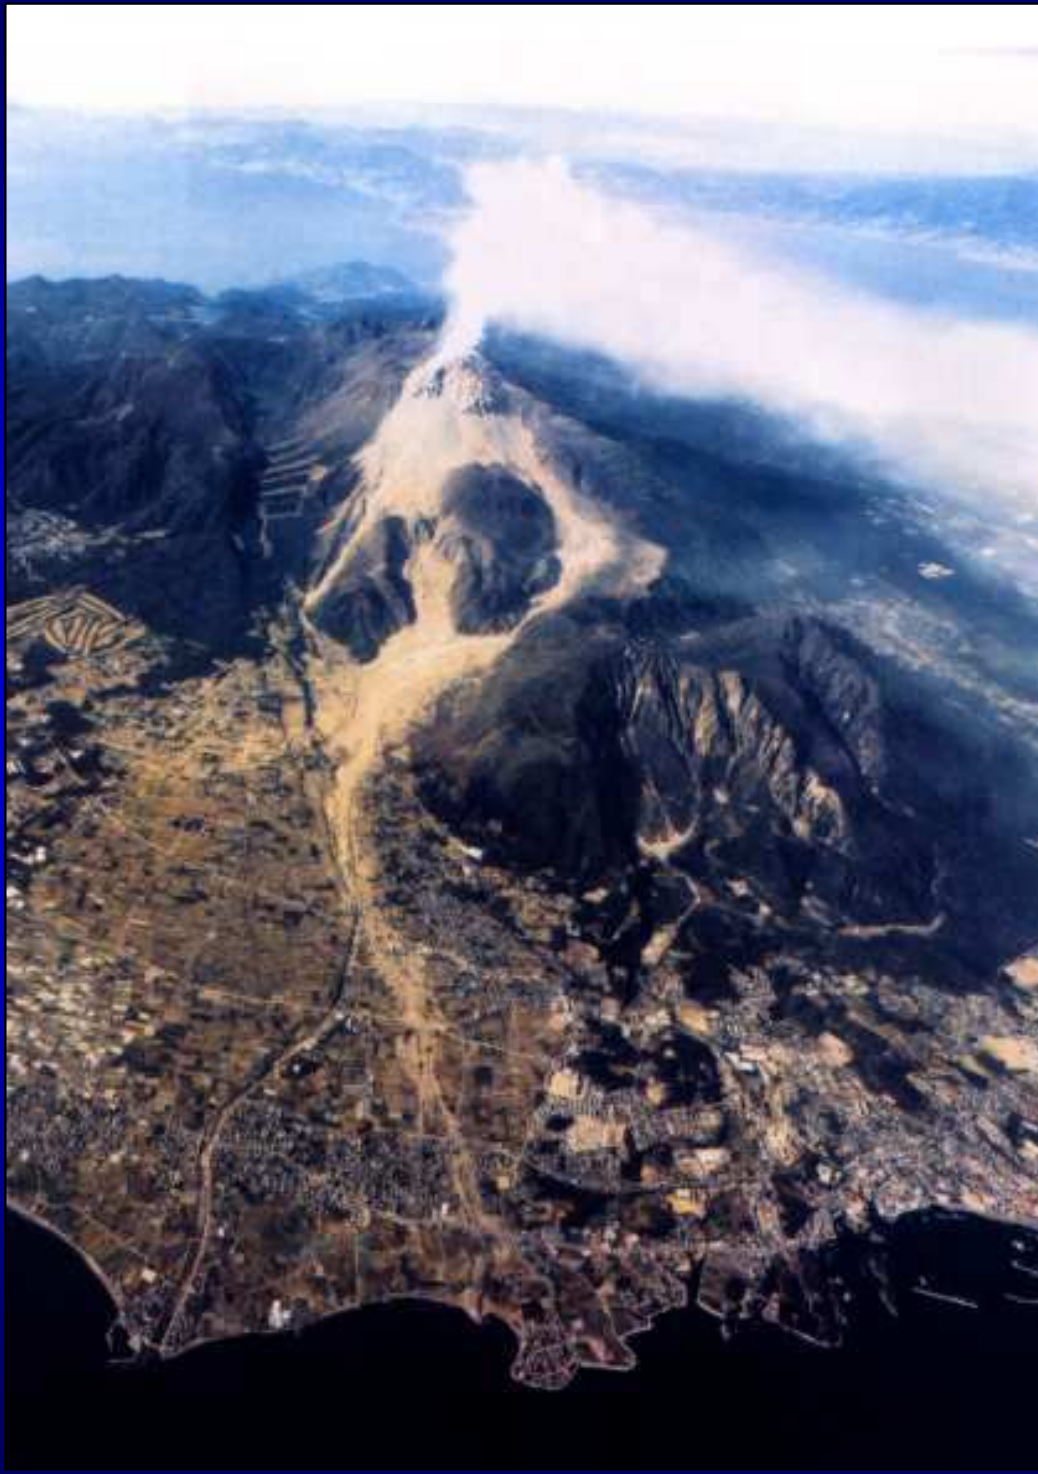
Vulkán Unzen a sesuv na Mt. Mayuyama (Japonsko):

- listopad 1990 – počátek vulk. reaktivace
- 3. červen 1991, zde dosud nejrozsáhlejší proudy pyroklastik (**lahary**)
- zabito 43 lidí

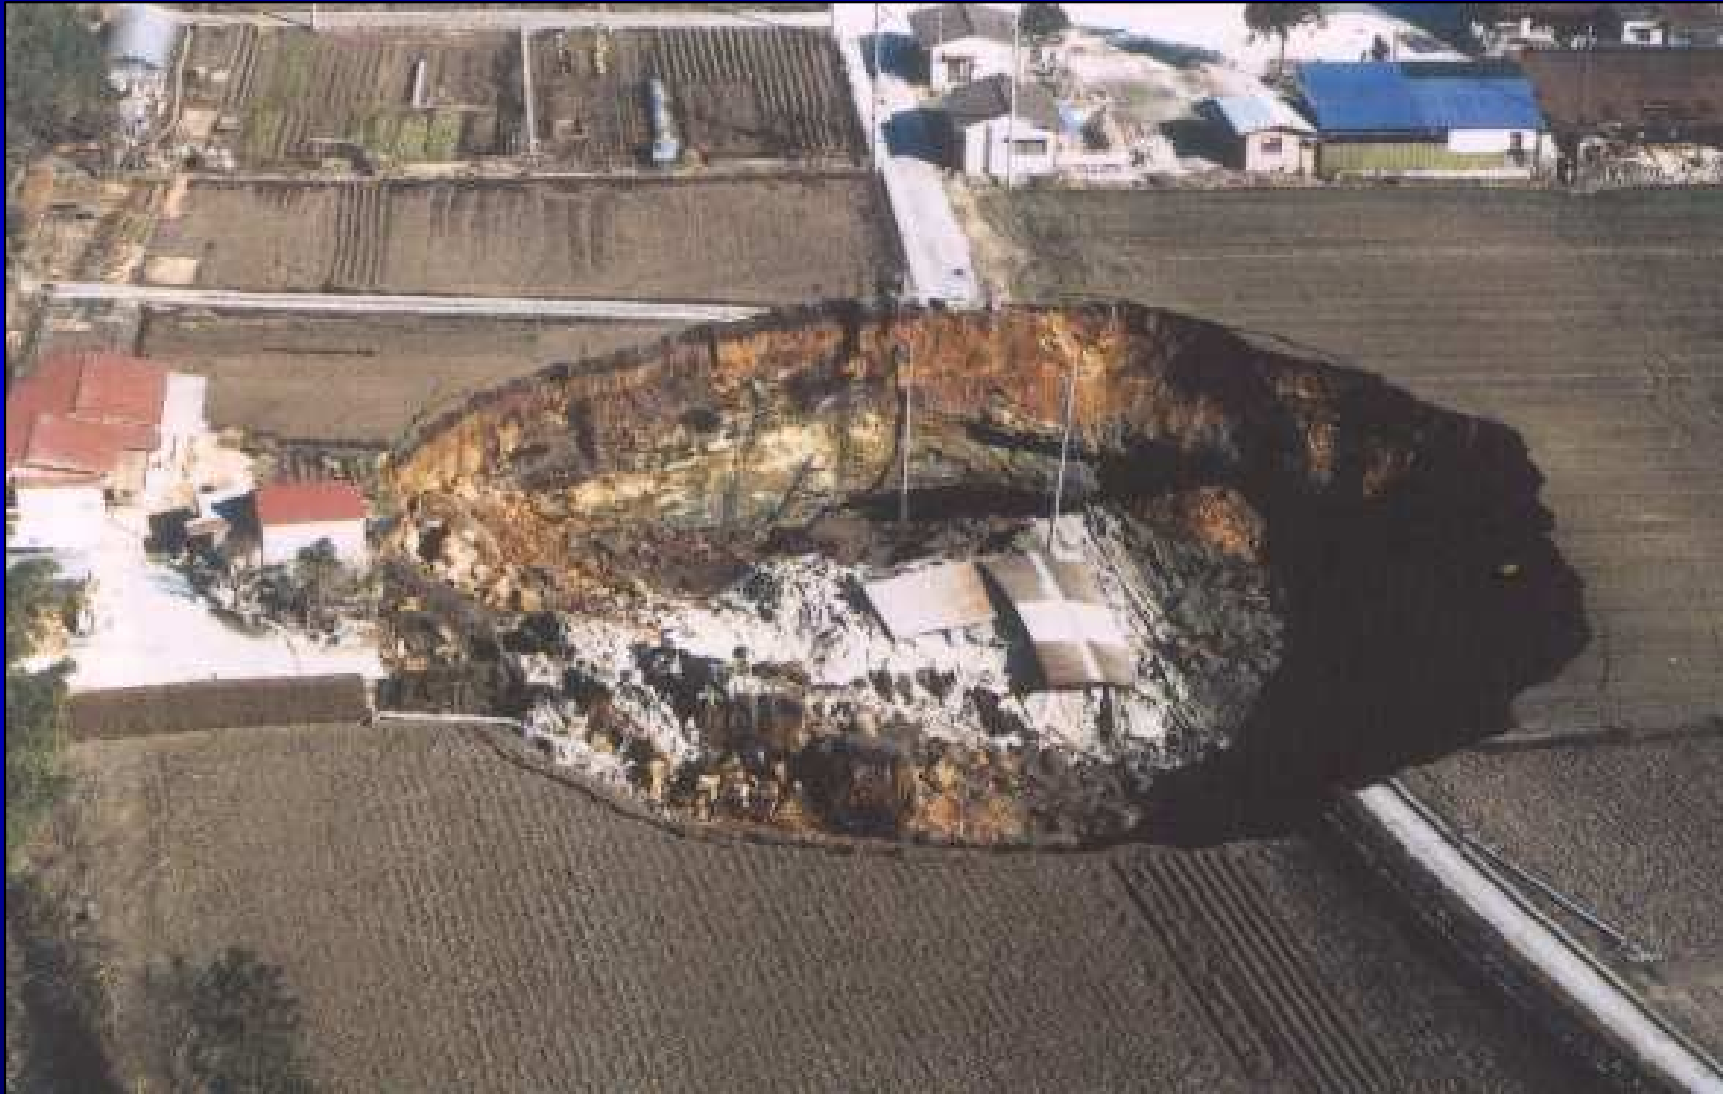
Skalní kolaps, Utsunomiya, 1989 (Japonsko):

100 km NE od Tokya, poddolované území, miocénní tufy jako stavební kámen,
trojitý náhlý pokles o 30 m, 10. únor, 5. a 18. březen 1989,

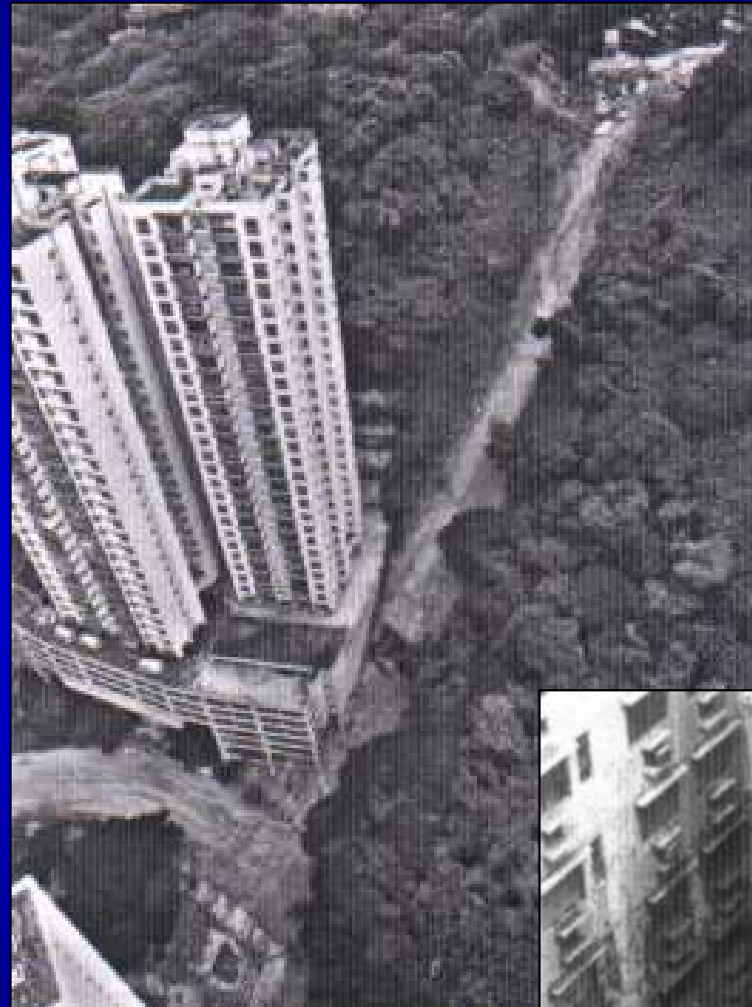
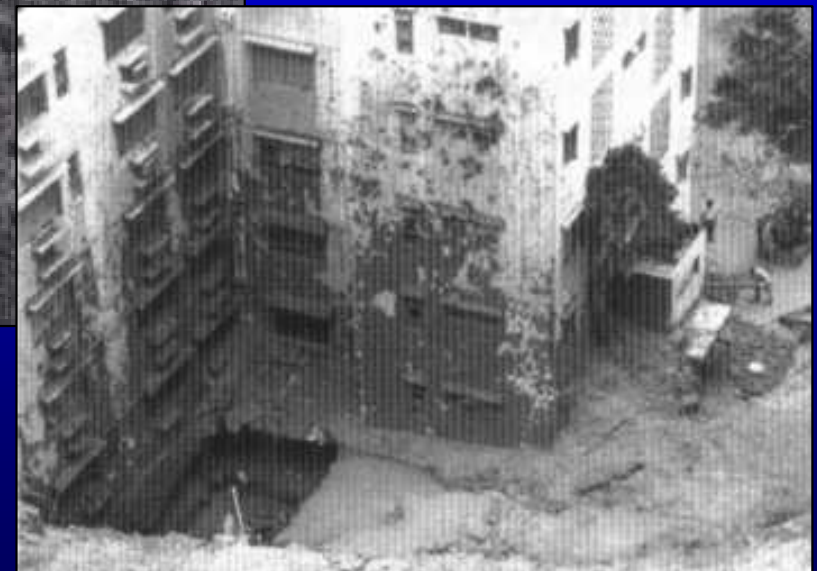
Baguio Villas (Hong Kong), 8. květen 1992

- 350 mm během 24h
- více než 300 sesuvů
- 3 lidé zahynuli kvůli sesuvům
- nejhorší situace v čtvrti Baguio Villas

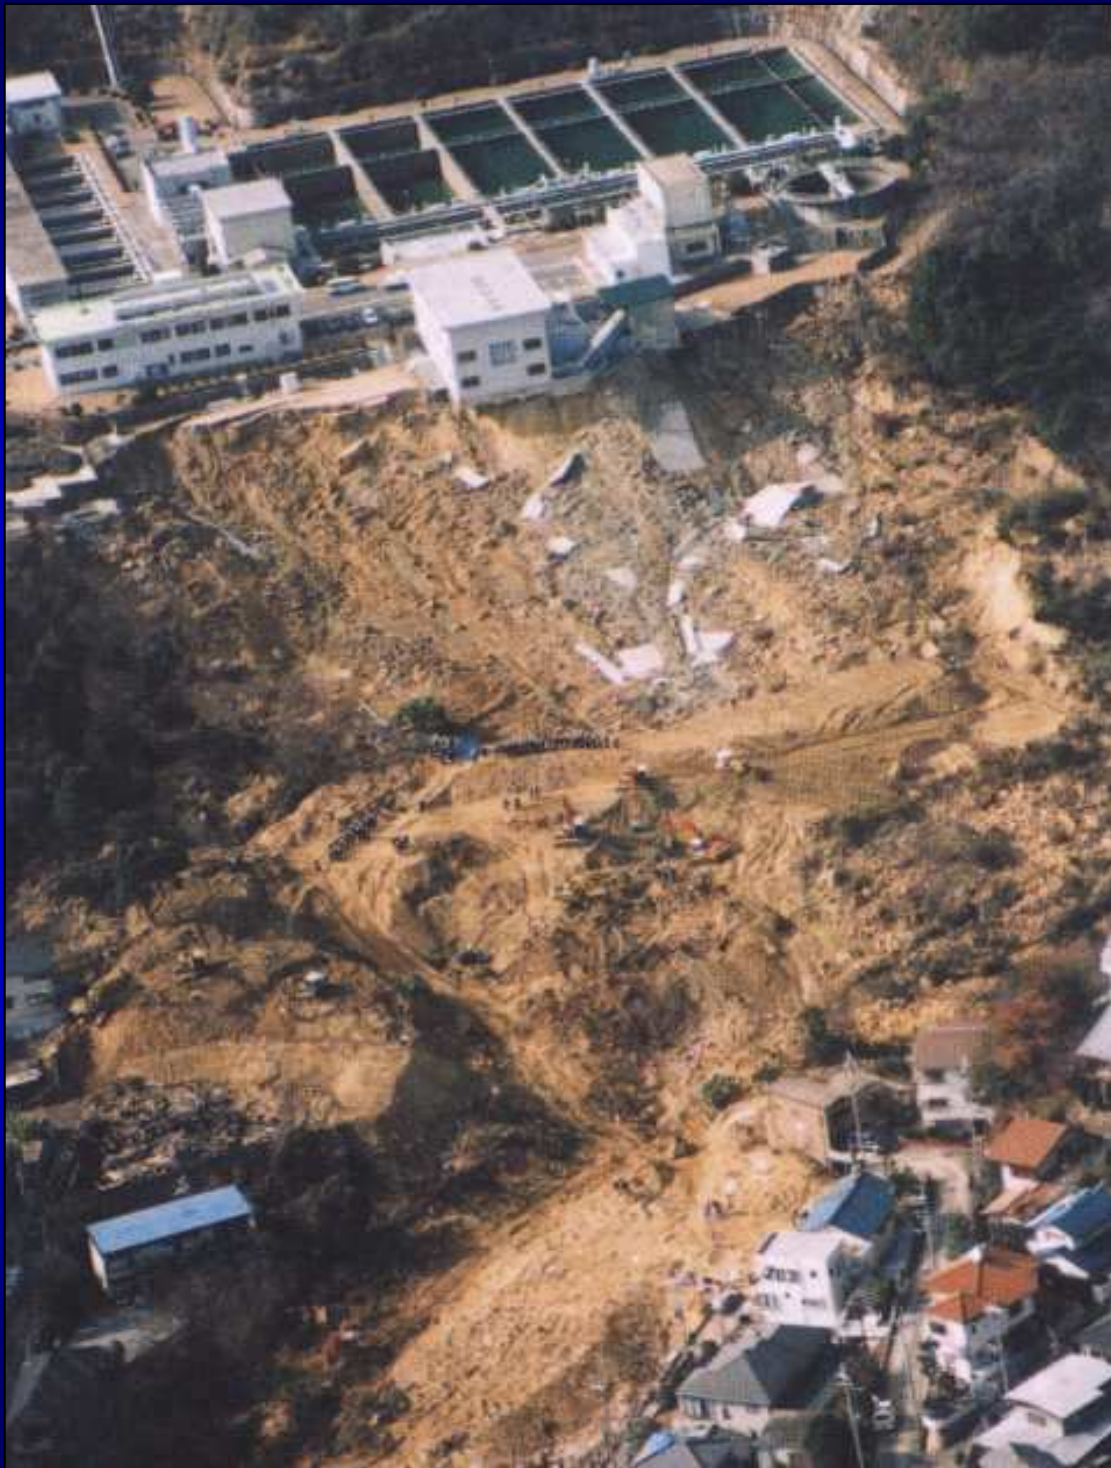
Sesuv Nikawa, 17. leden 1995:

- iniciován zemětřesením Hyogoken-Nanbu
- 34 lidí zahynulo v souvislosti se sesuvem, 11 domů zničeno

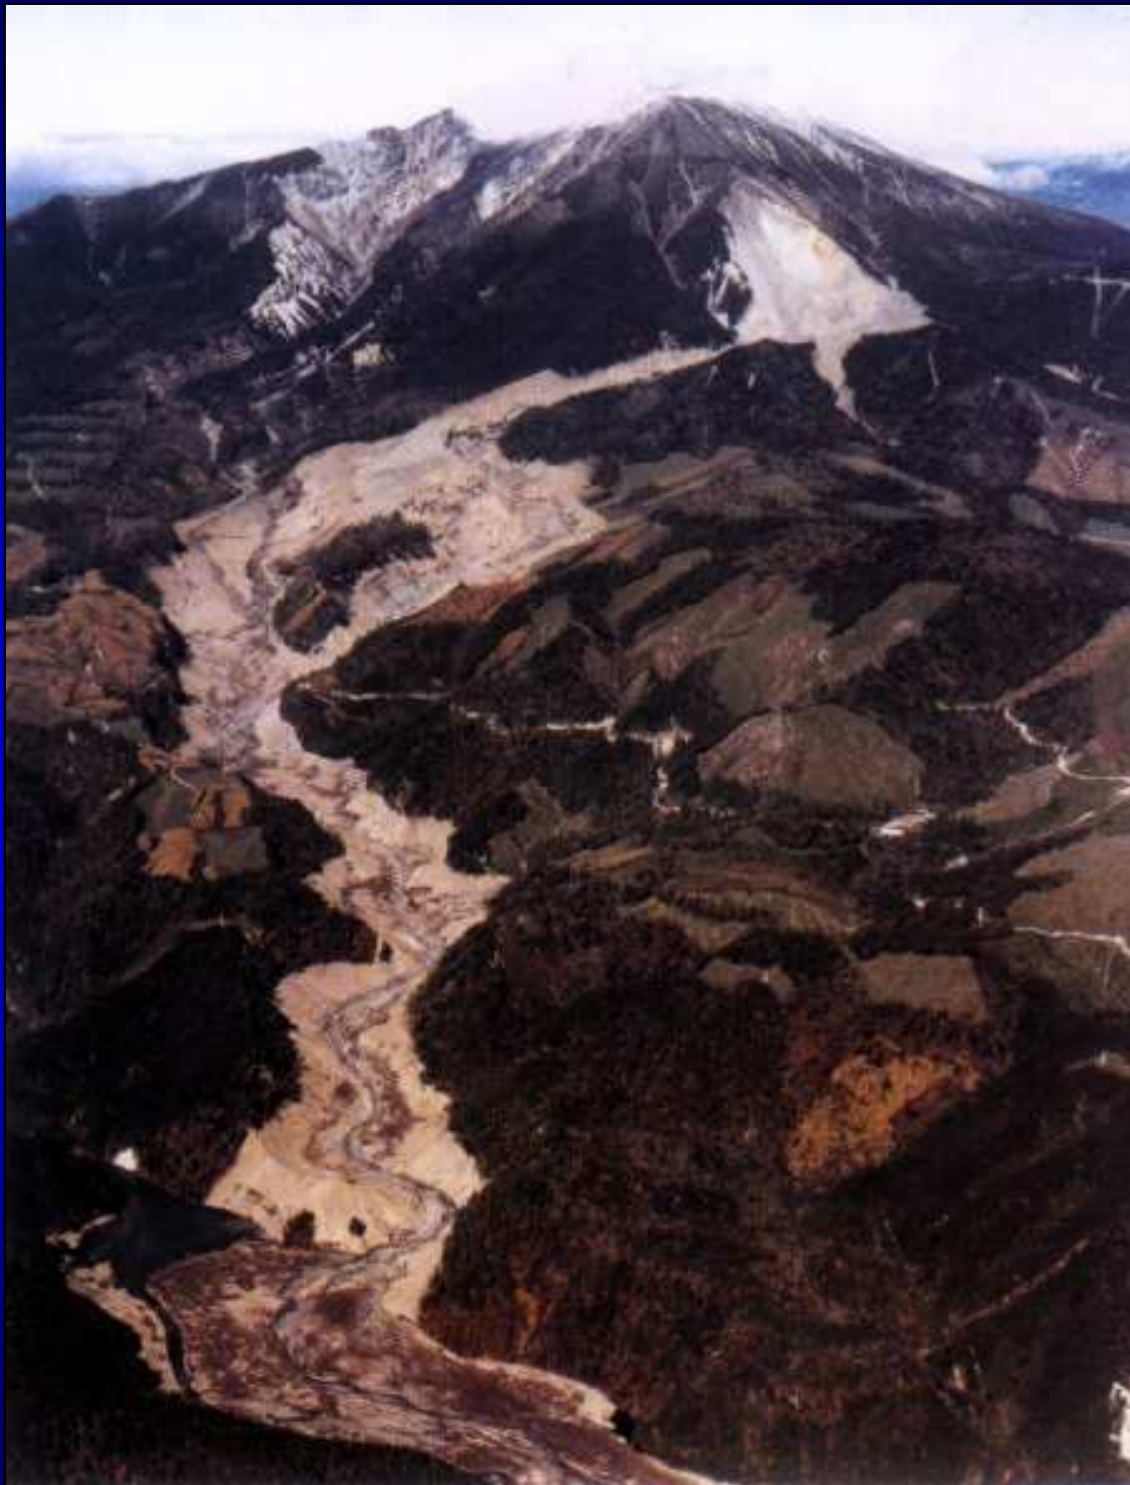
Suťová lavina Ontake (Japonsko)

- iniciován zemetřesením
- rychlost 20-26 m/s
- tzv. suchá skalní lavina,
- dosud ne zcela objasněný mechanismus

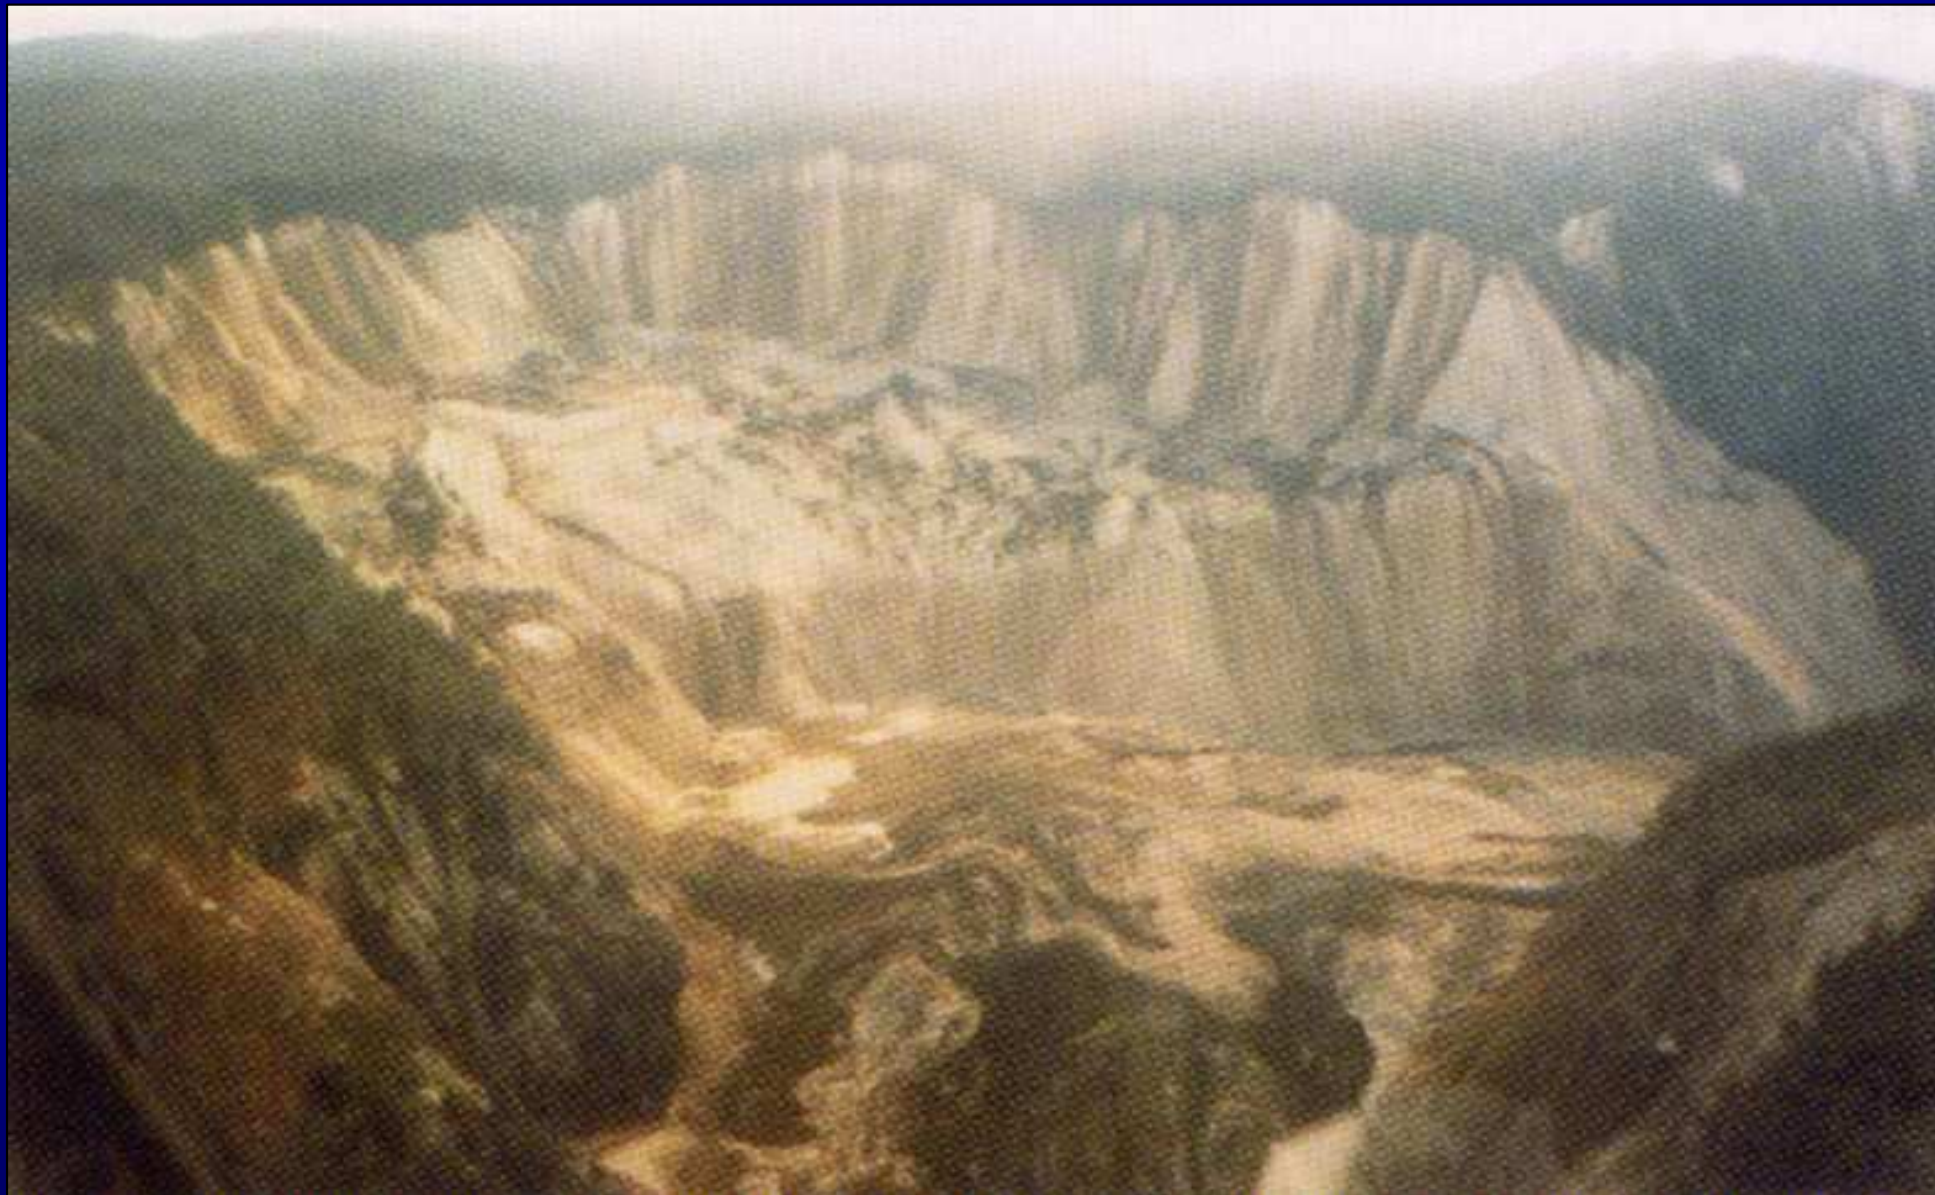
Sesuv Bairaman (Papua Nová Guinea), 11. květen 1985:
zemětřesením inicovaný sesuv

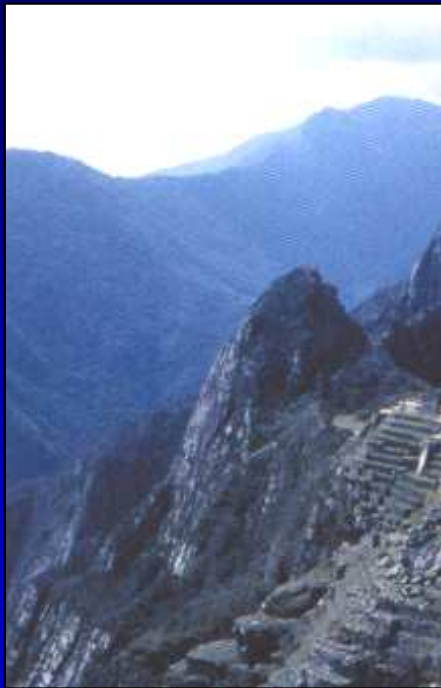
Fig. 3a Cross section of Machupicchu, showing structural fracture prone to slope instabilities (by Kalafatovich, 1963).

- skalní sesuv na přístupové cestě k památce UNESCO,
- další reaktivace 1. leden 1996
- tektonicky postižený permský batolit (granit s inkluzemi tonalitu a granodioritu), dva výrazné zlomy

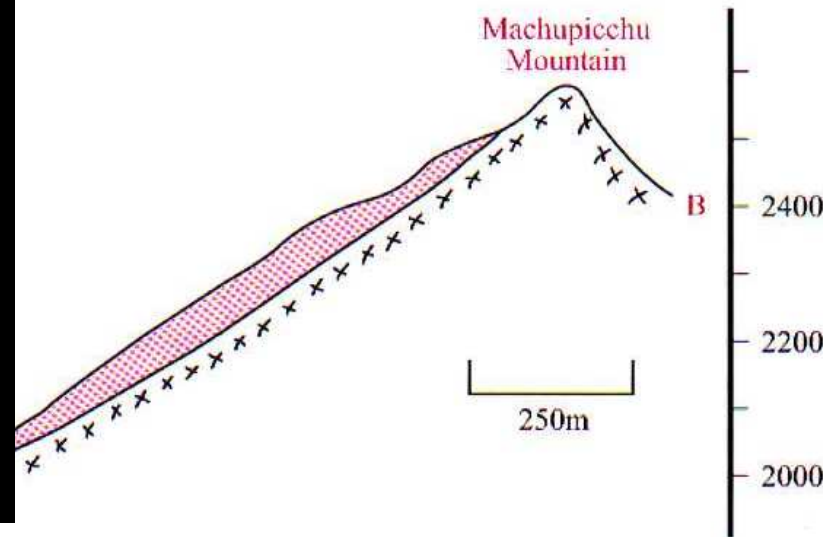
Fig. 3b Probable profile of the large landslide of Machupicchu.

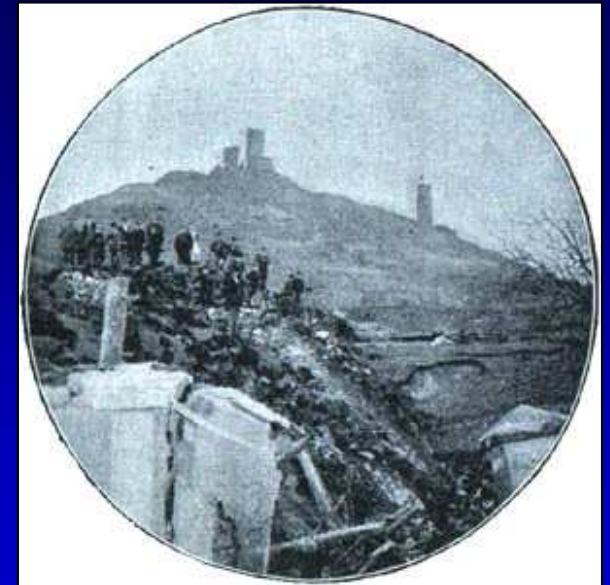
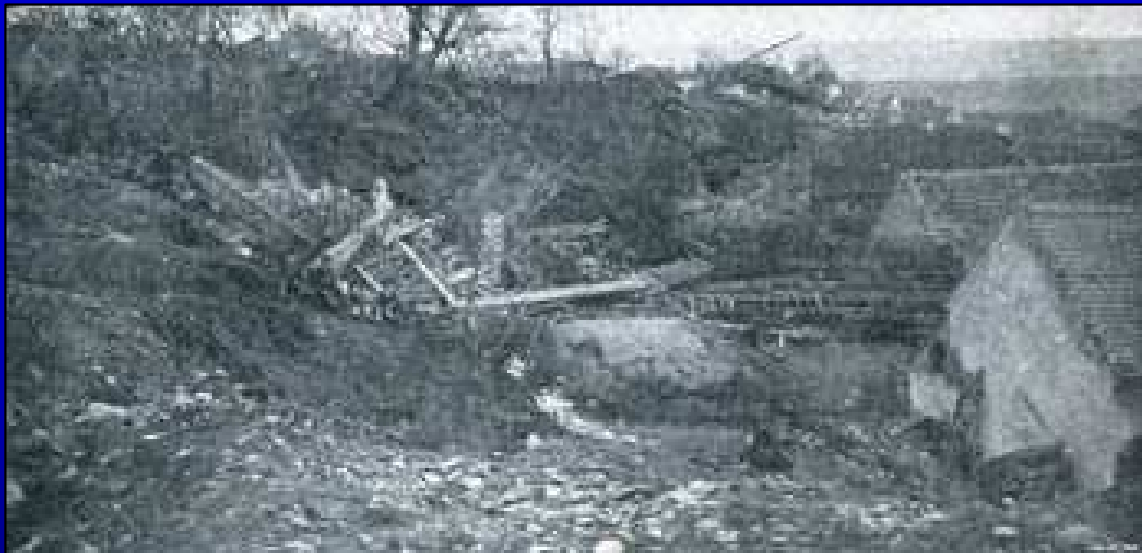
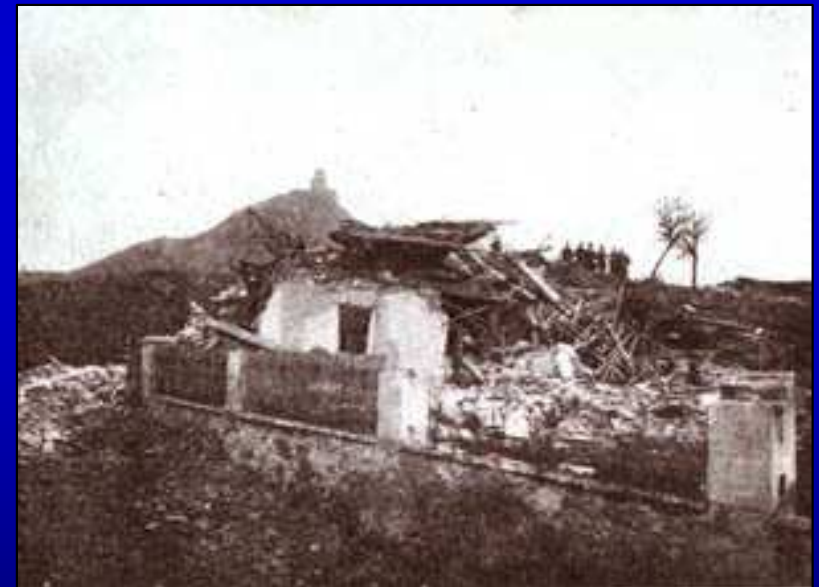
Sesuv půdy na Házmburku

"Dne 8. a 9. dubna 1898, bylo následkem pošnutí vrchu, na němž se nalézají zříceniny hradu Házmburka, 26 obydlí, škola a 6 stodol úplně zničeno."

"Dne 11. a 12. dubna 1900 bylo následkem pošnutí půdy na vrchu, na němž se nalézají zříceniny hradu Házmburka, 52 stavení úplně zničeno a 15 z velké části poškozeno."

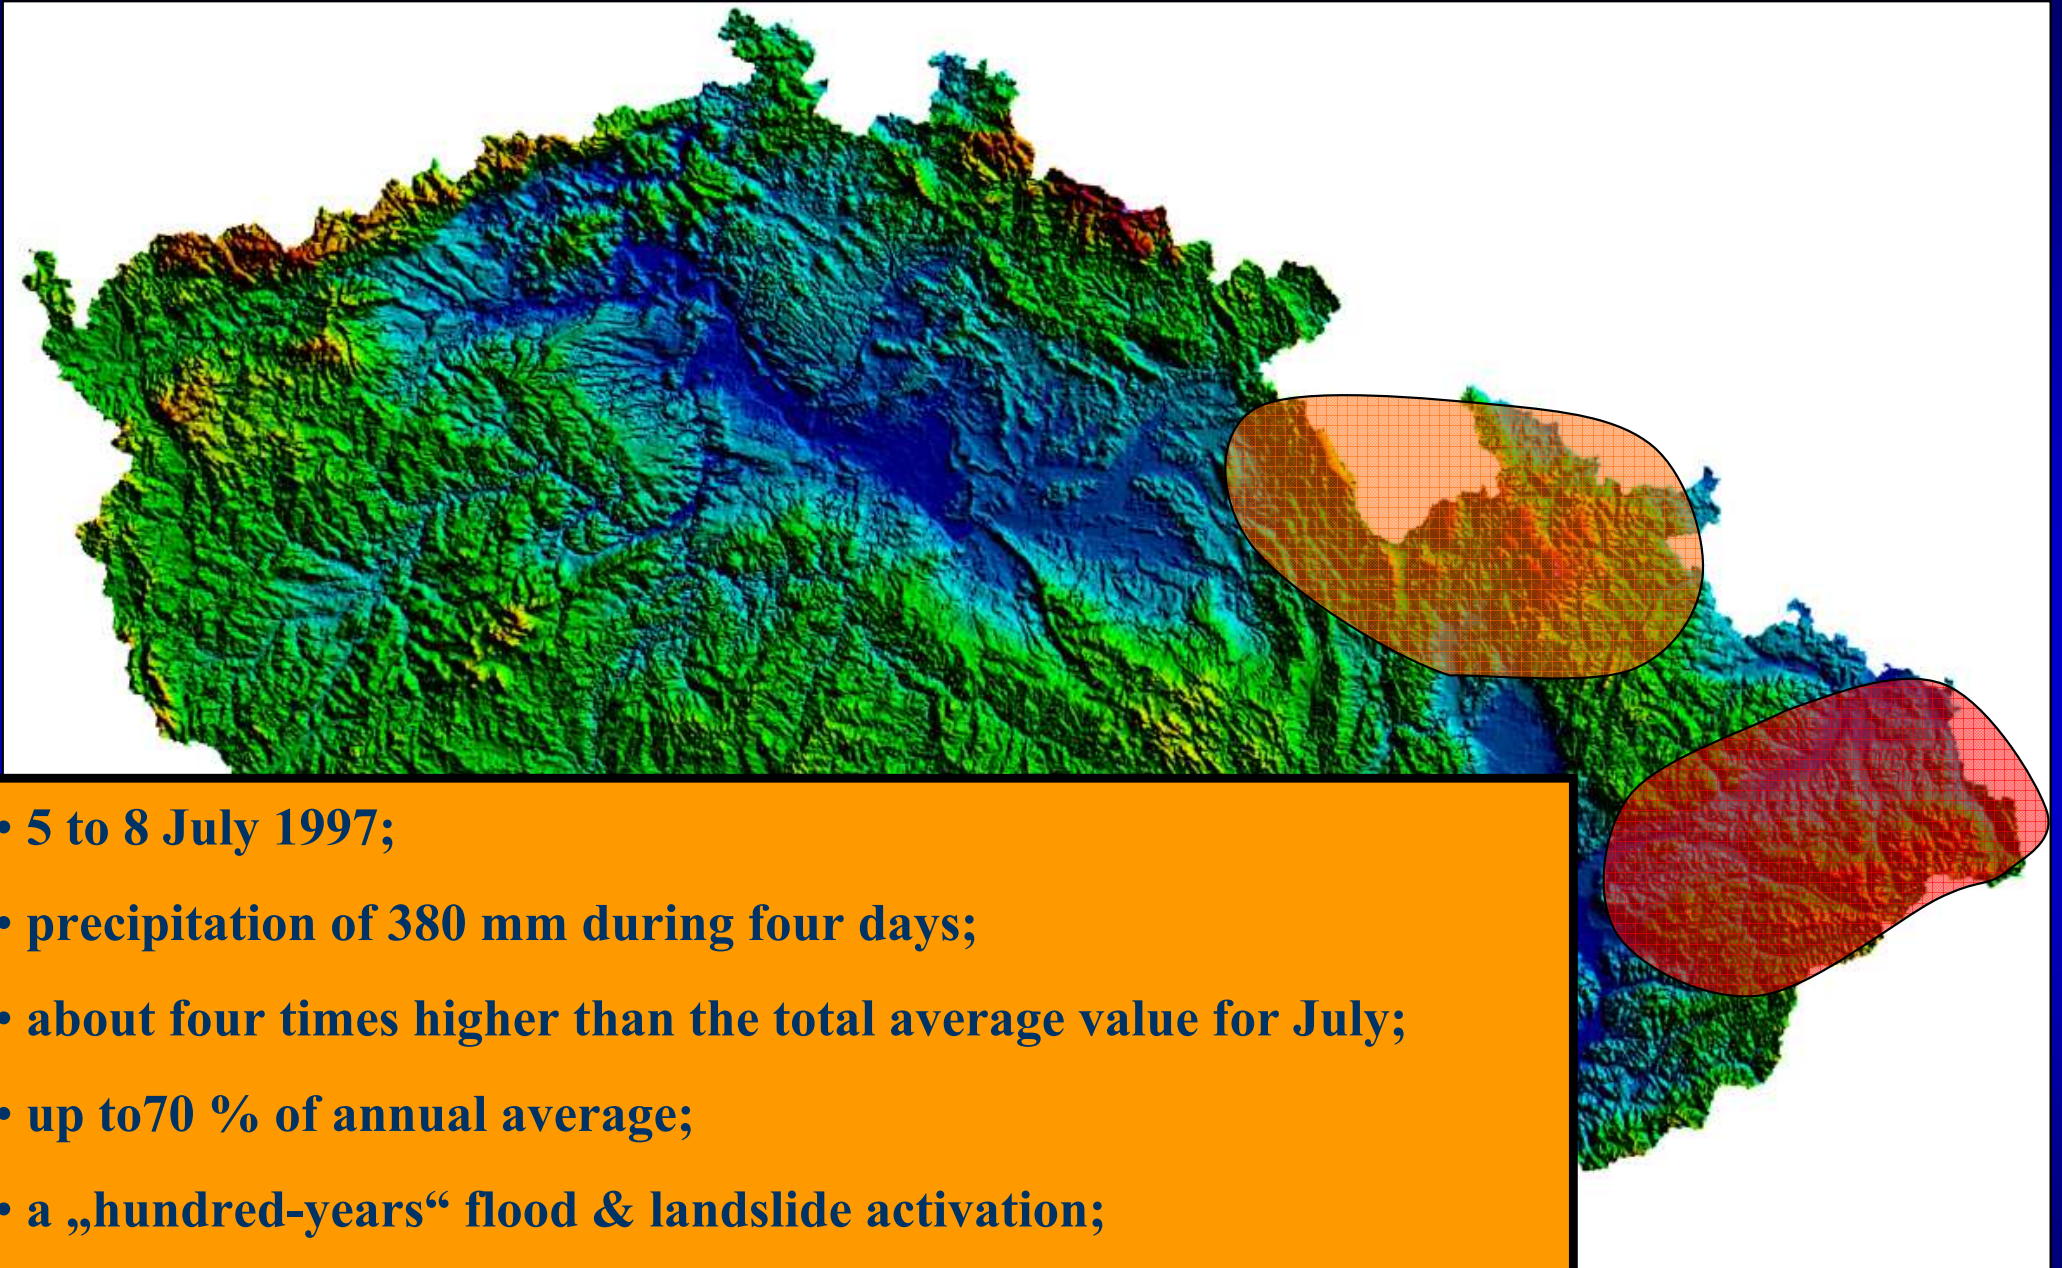
The 1997 rainfall event

- 5 to 8 July 1997;
- precipitation of 380 mm during four days;
- about four times higher than the total average value for July;
- up to 70 % of annual average;
- a „hundred-years“ flood & landslide activation;
- project of the Czech Ministry of the Environment under coordination of Czech Geological Survey;

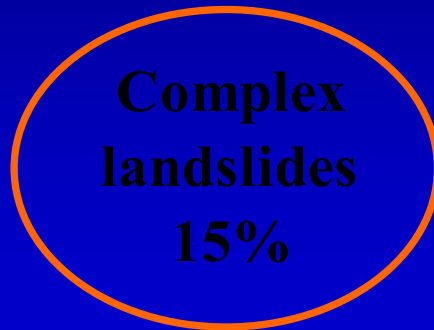
**Complex
landslides
15%**

**40 % of Complex landslides are DEEP-SEATED
with surface of rupture at depth more than 20 m**

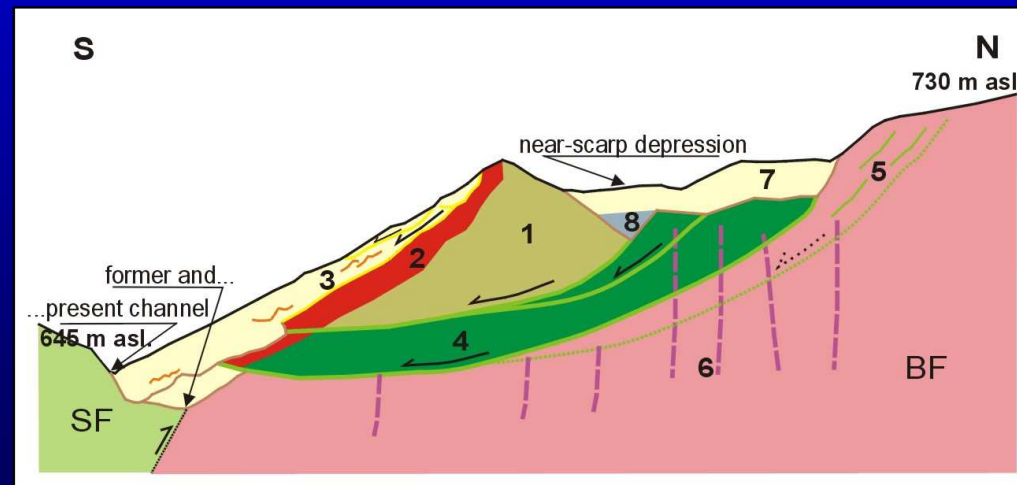
Finite Differences Method numerical modelling- *Flac 4.0*
