Petr Navrátil

19.9. 2012

vaném území jihomoravského lignitového revíru

# Poddolované území v JLR

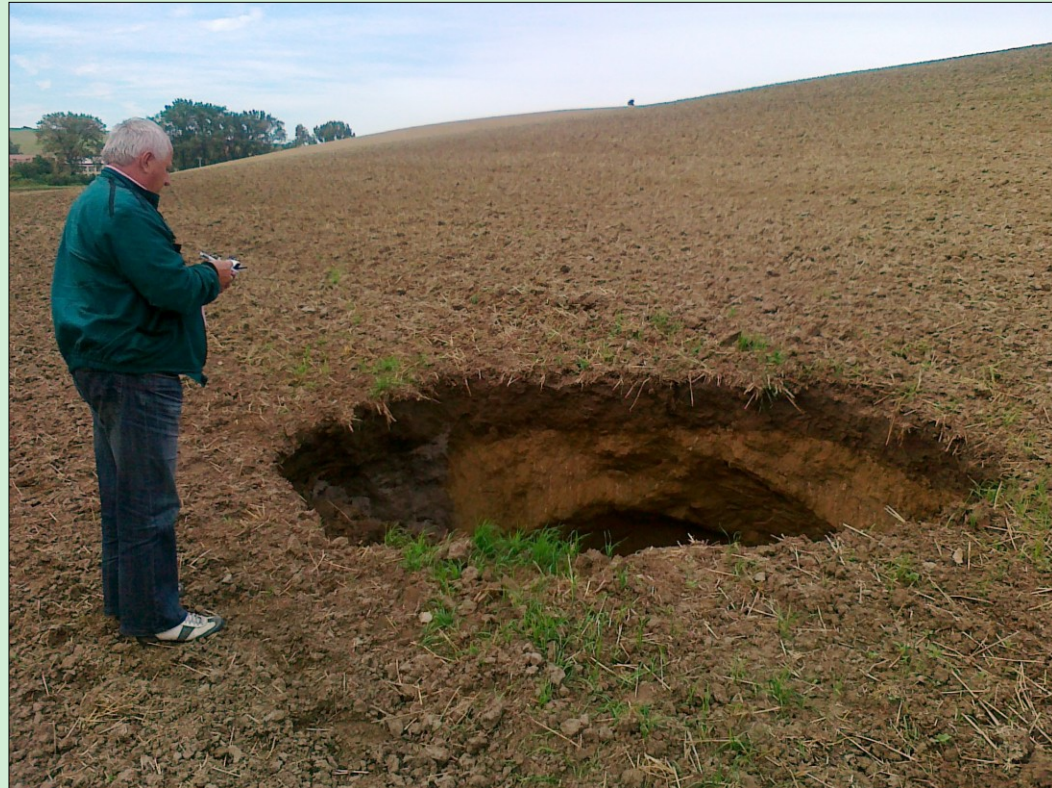
- po nahlášení (většinou majitelem nebo uživatelem pozemku) je provedeno místní šetření.
- označení popřípadě provizorní ohrazení.
- zaměření souřadnic a rozměrů propadu

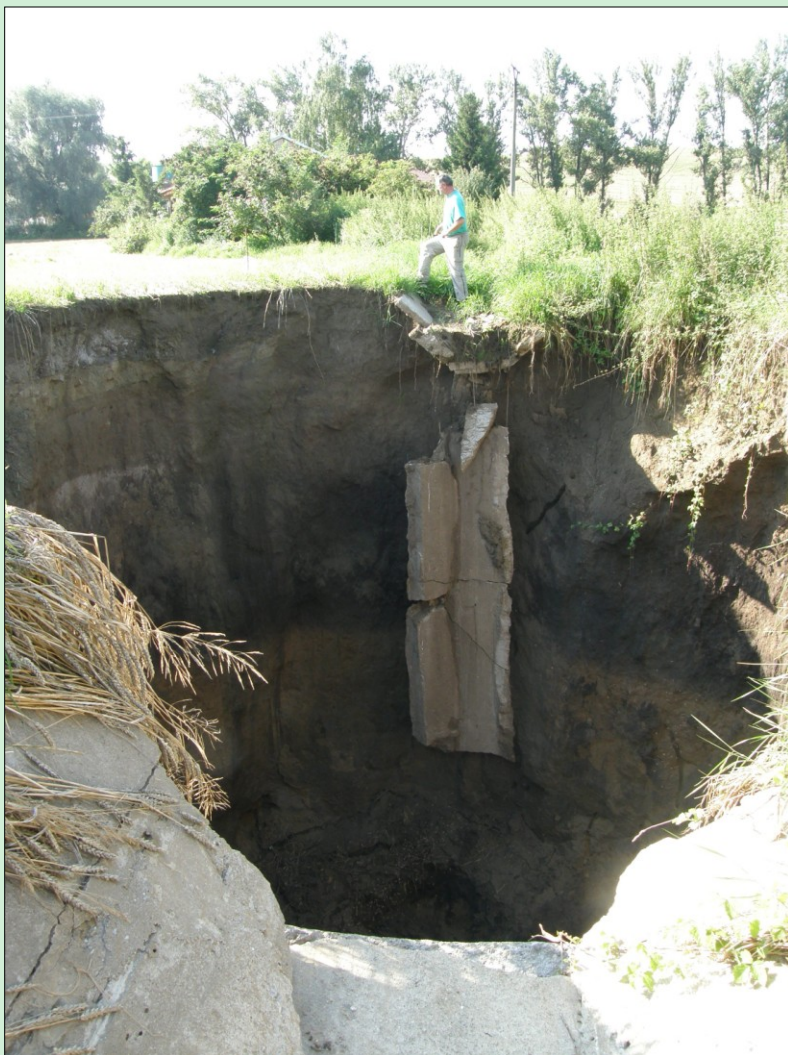
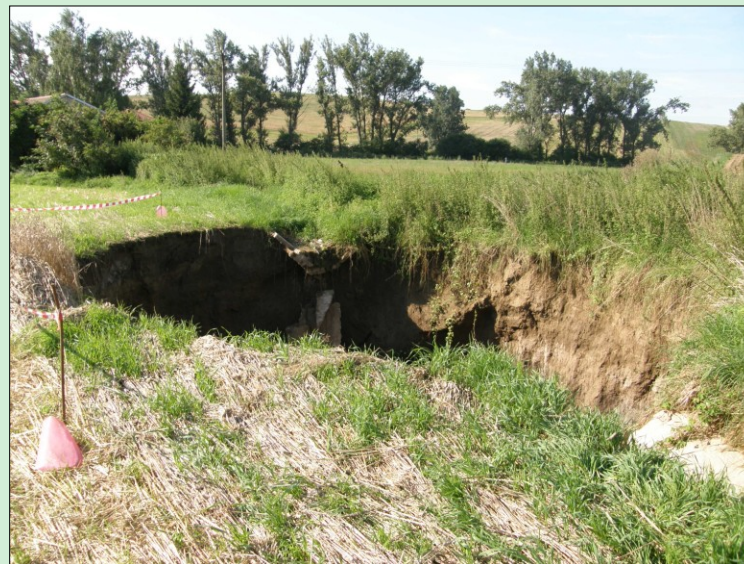
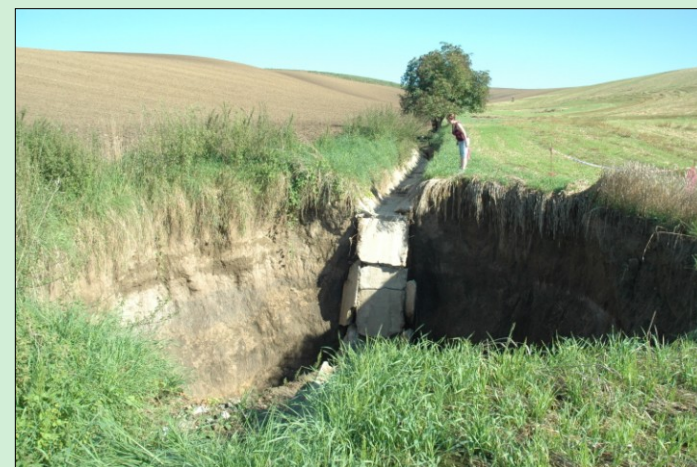
# Propad nad chodbou č. 408 dolu Dukla

19.8.2010

objem zásypu 985 m<sup>3</sup>

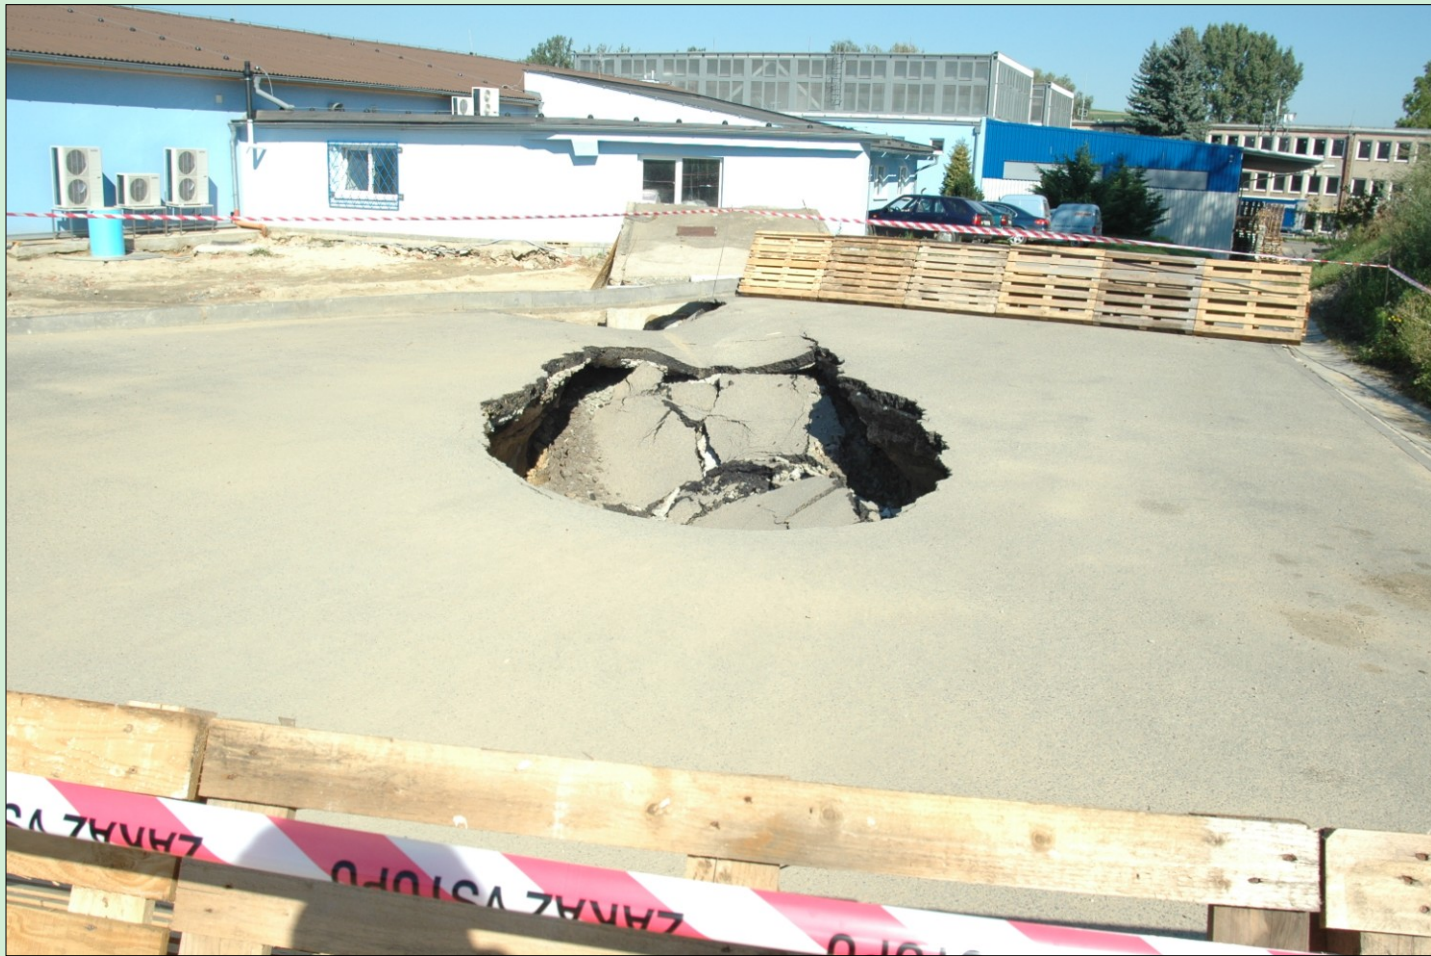
# Propad nad štolou „D“

v areálu bývalého dolu Dukla Šardice 2011

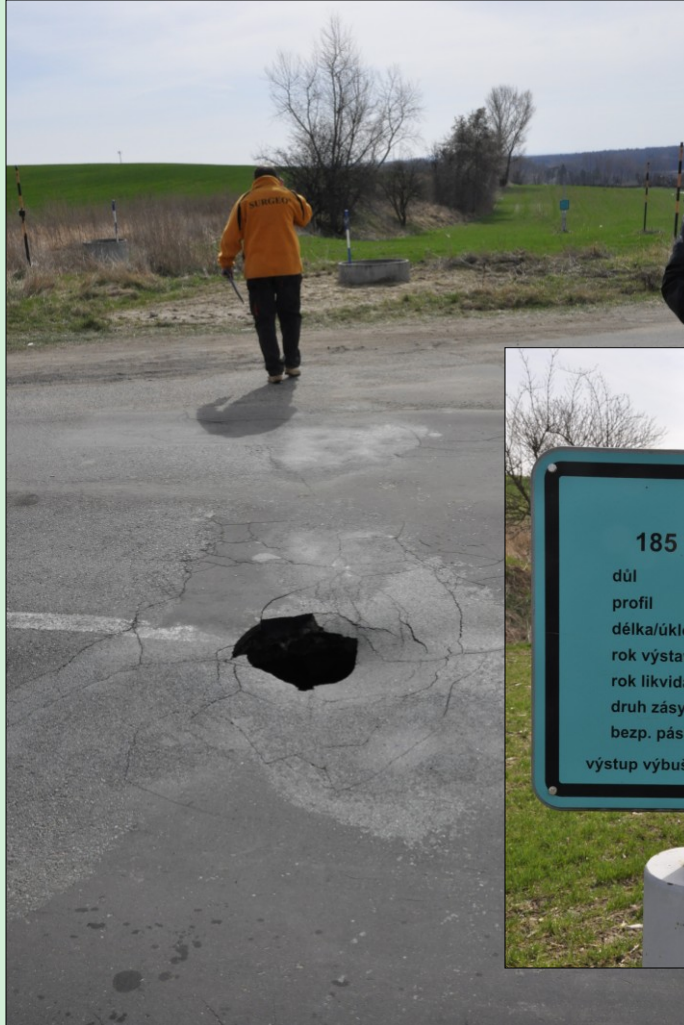
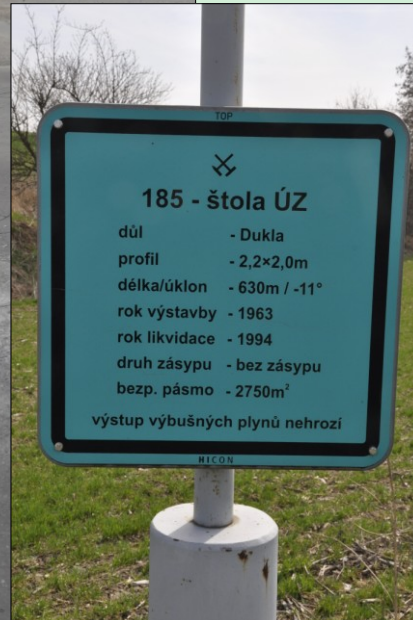
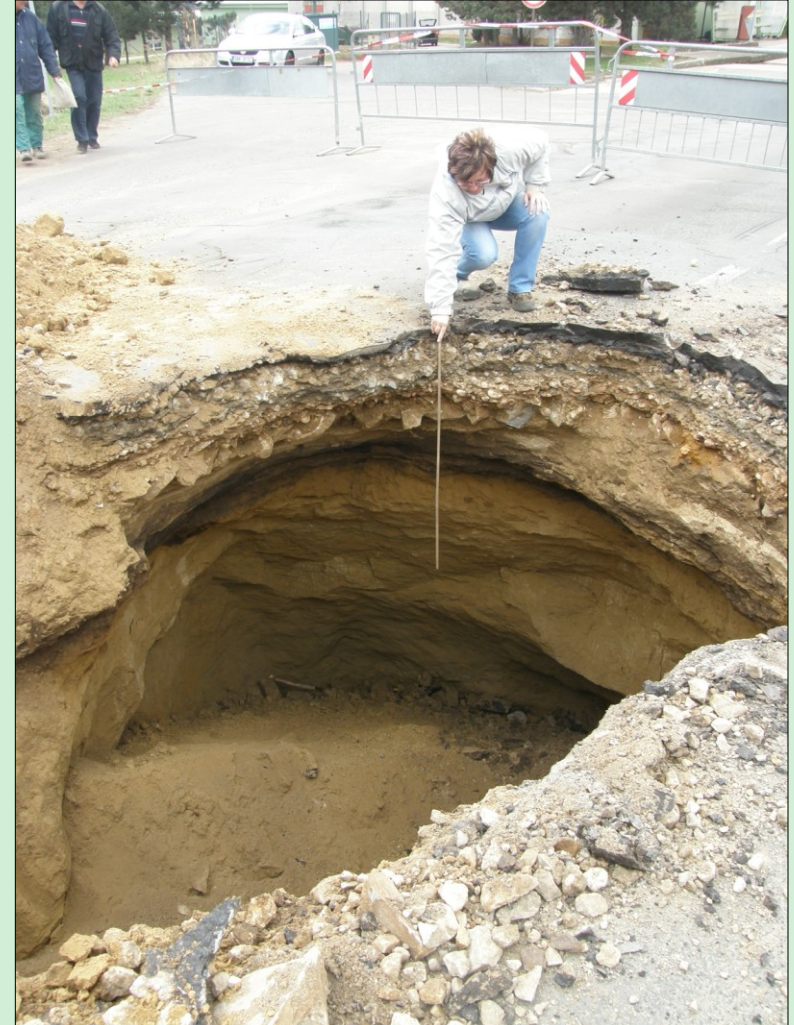
# Propad nad štolou ÚZ

k.ú. Šardice - 2012

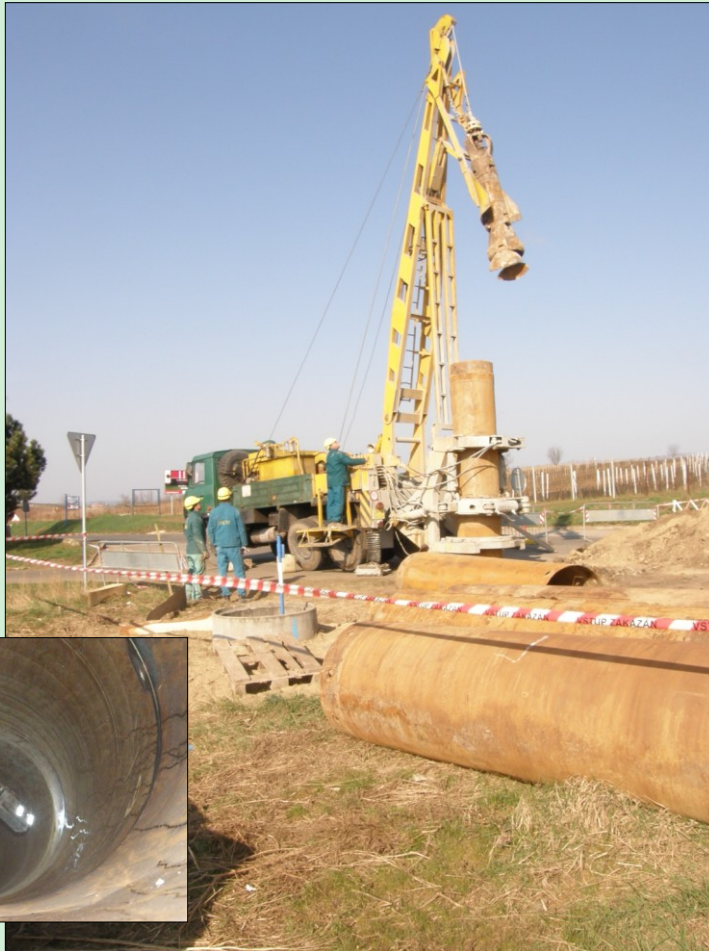
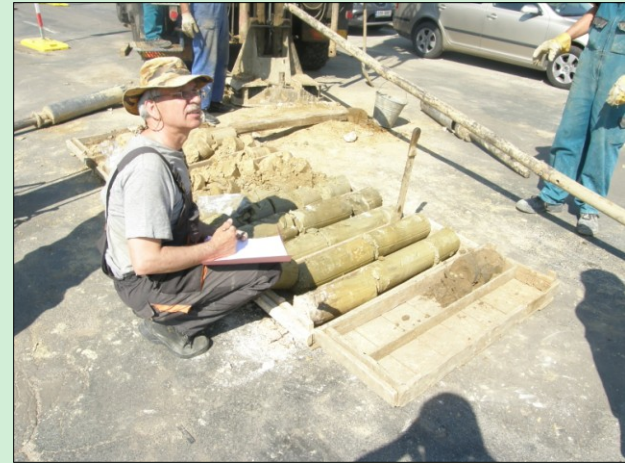
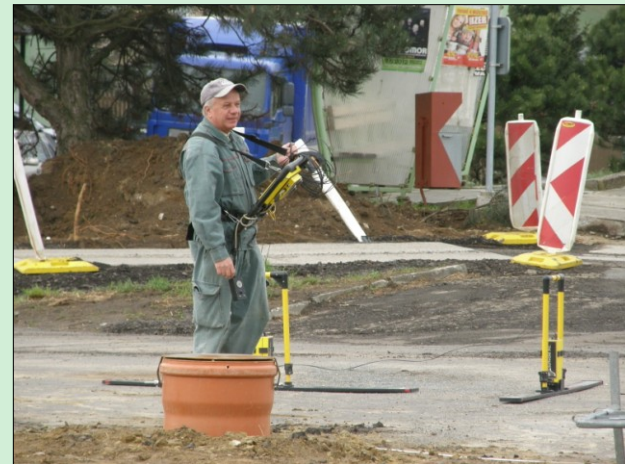
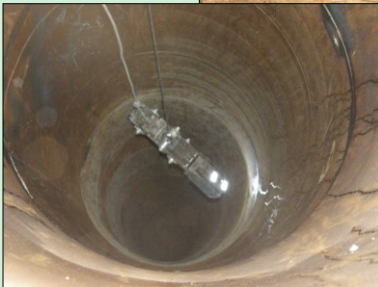
## Průzkum stavu štolý ÚZ

- širokoprofilové vrty
- kamerový průzkum
- geologický a geofyzikální průzkum

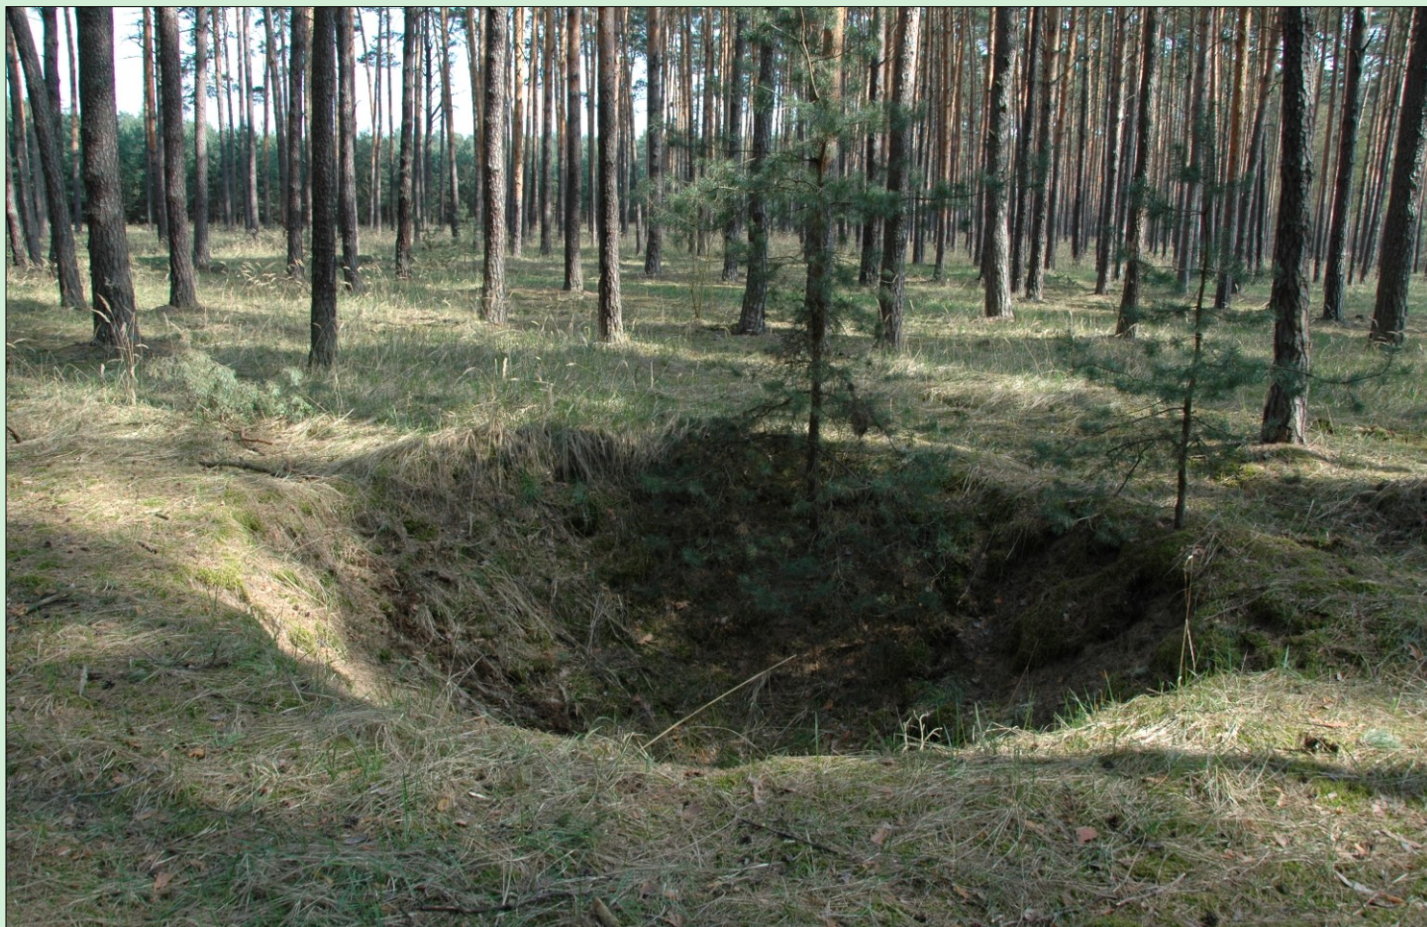
Propady lesních pozemků se řeší po dohodě s majitelem bezprostředně po provedení těžby dle LHP
