TECHNOLOGIE A NÁSTROJE OCHRANY PROSTŘEDÍ

VIII.2 - ZÁKLADNÍ PRINCIPY SANACÍ KONTAMINOVANÝCH LOKALIT

REFERENČNÍ SANAČNÍ PROJEKTY SITA CZ a.s.

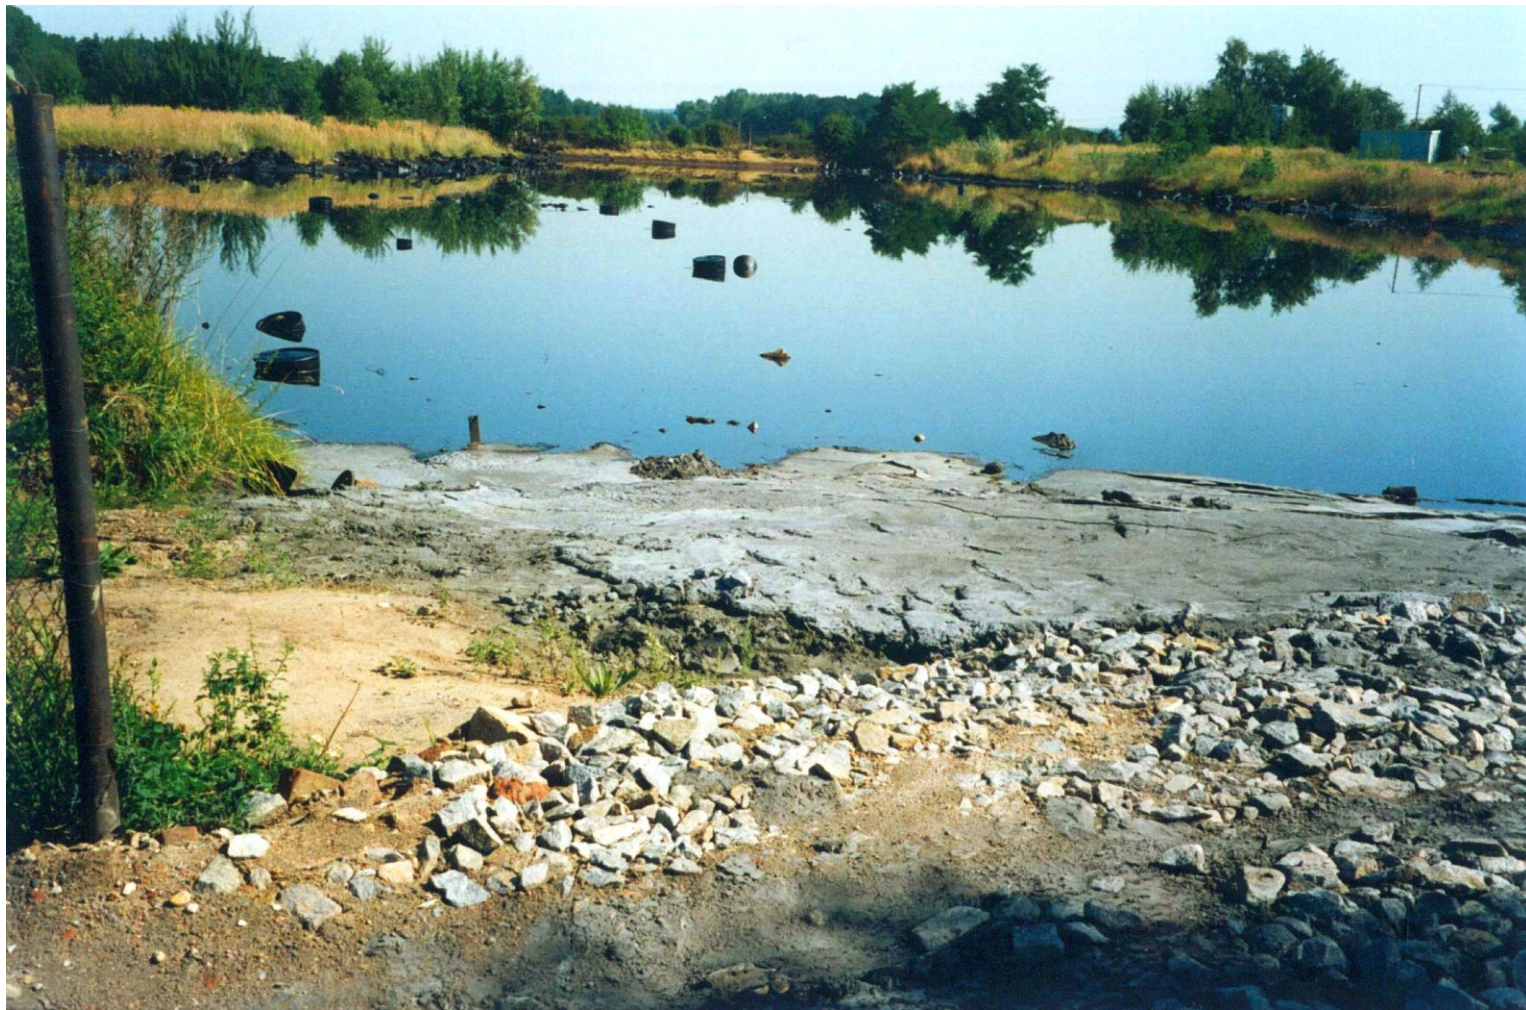
Deponie Časy před zahájením sanačních prací – r.1996

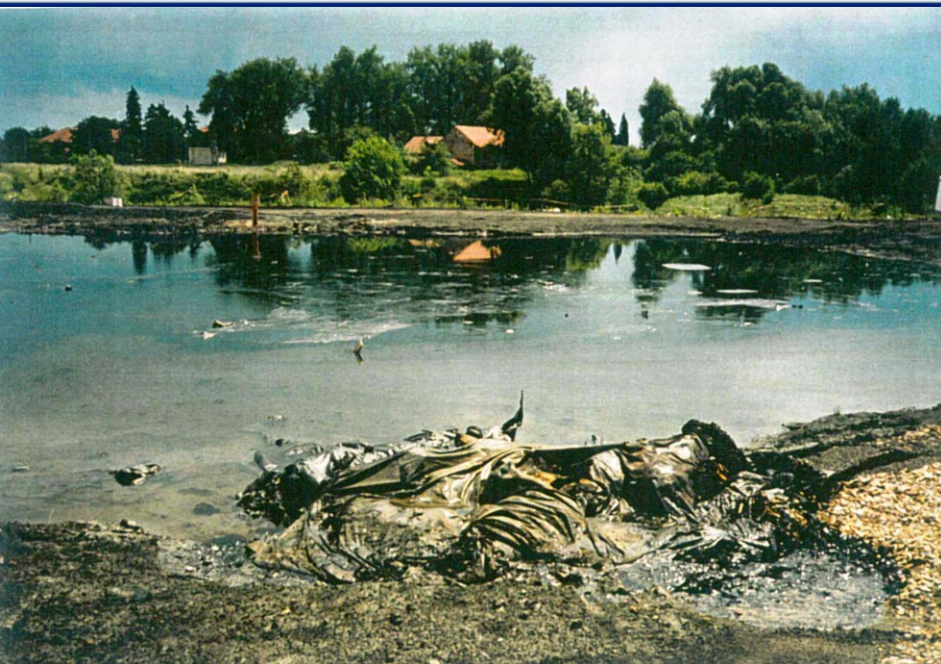
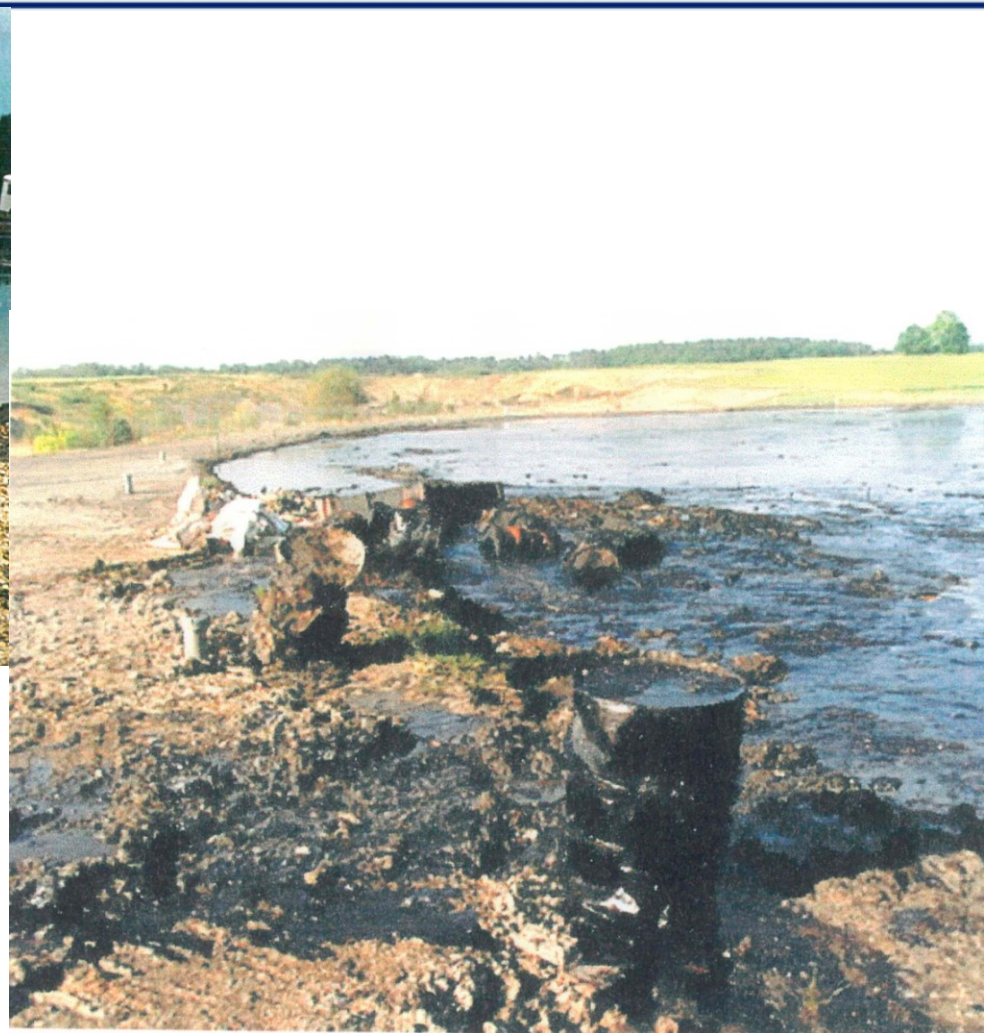
Deponie Časy po úpravě hrází – r.1997, 2003

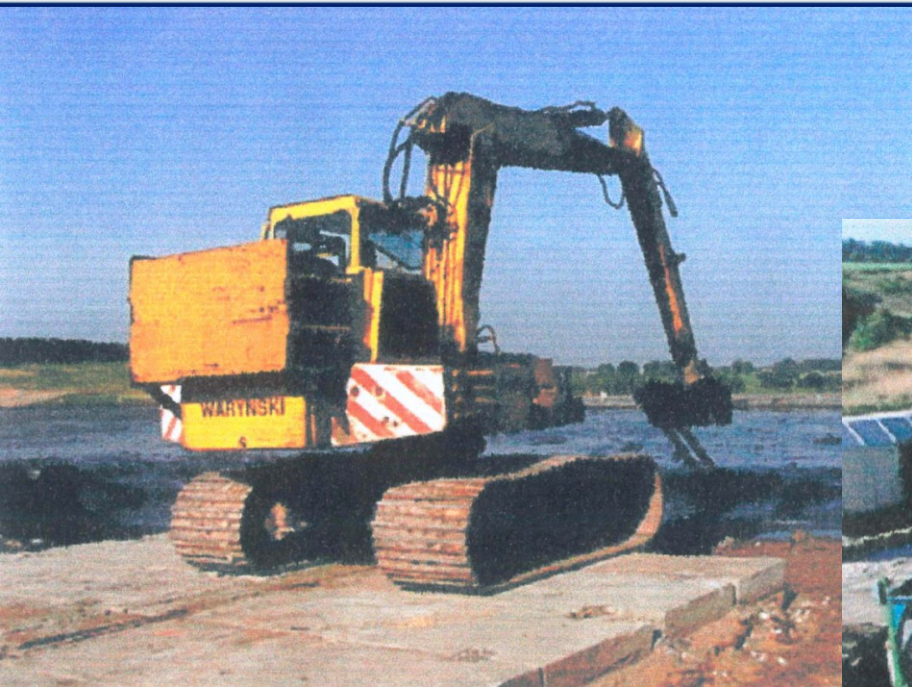
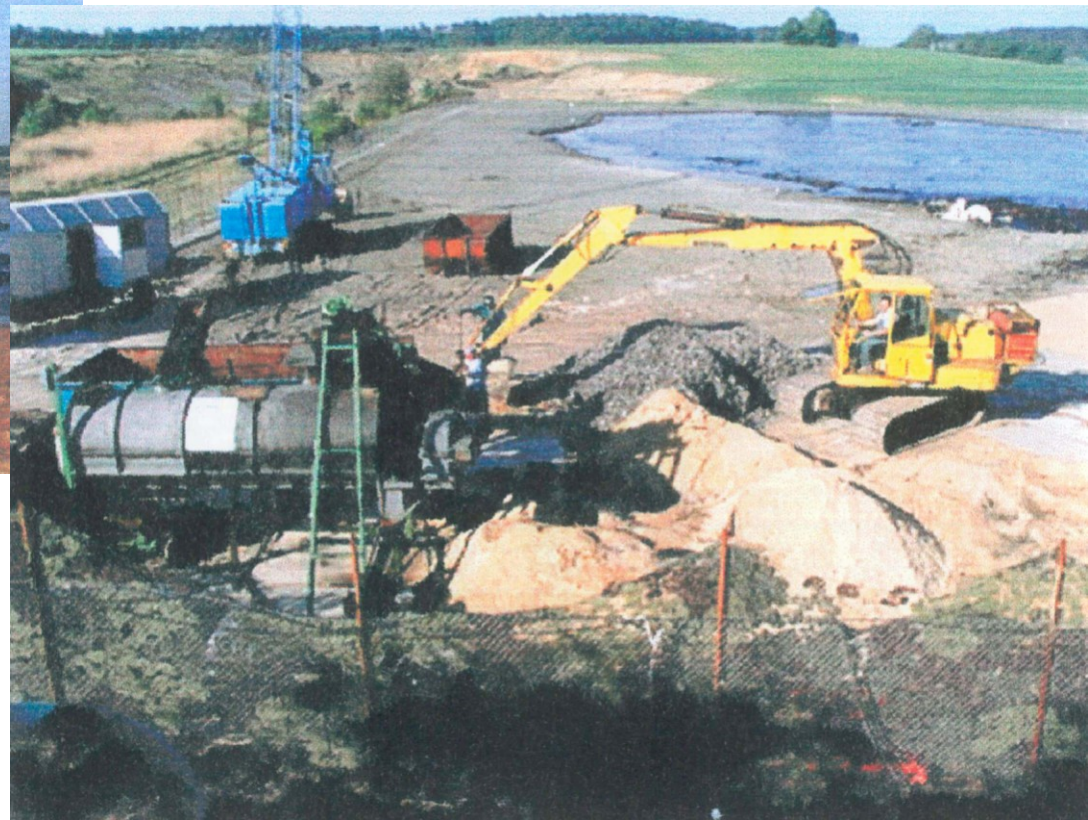
Zahájení těžby sludge, linka na zpracování na TAP (sludge+vápno+piliny)– r.2003

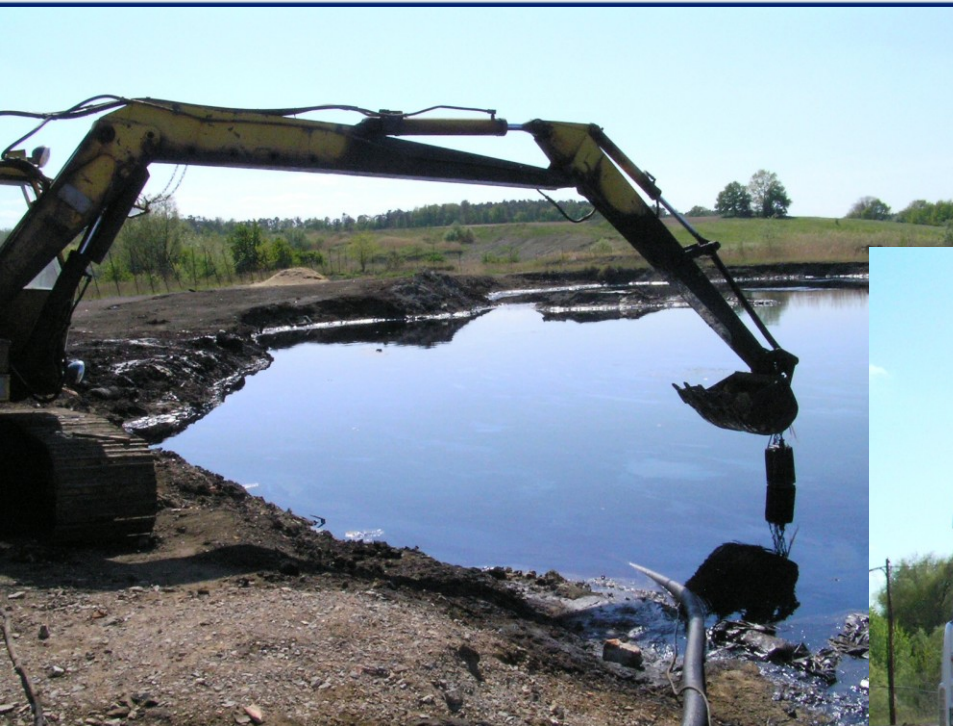
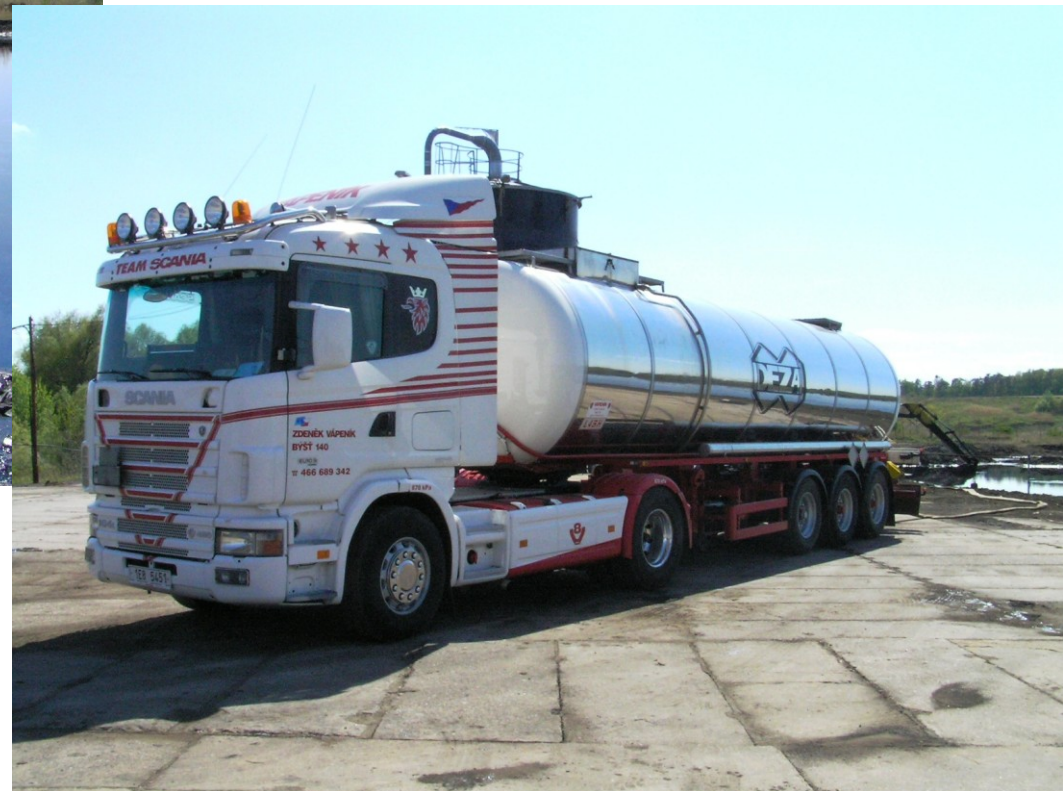
Čerpání srážkové vody z laguny do nerez.cisteren (pH cca 1) – r.2007

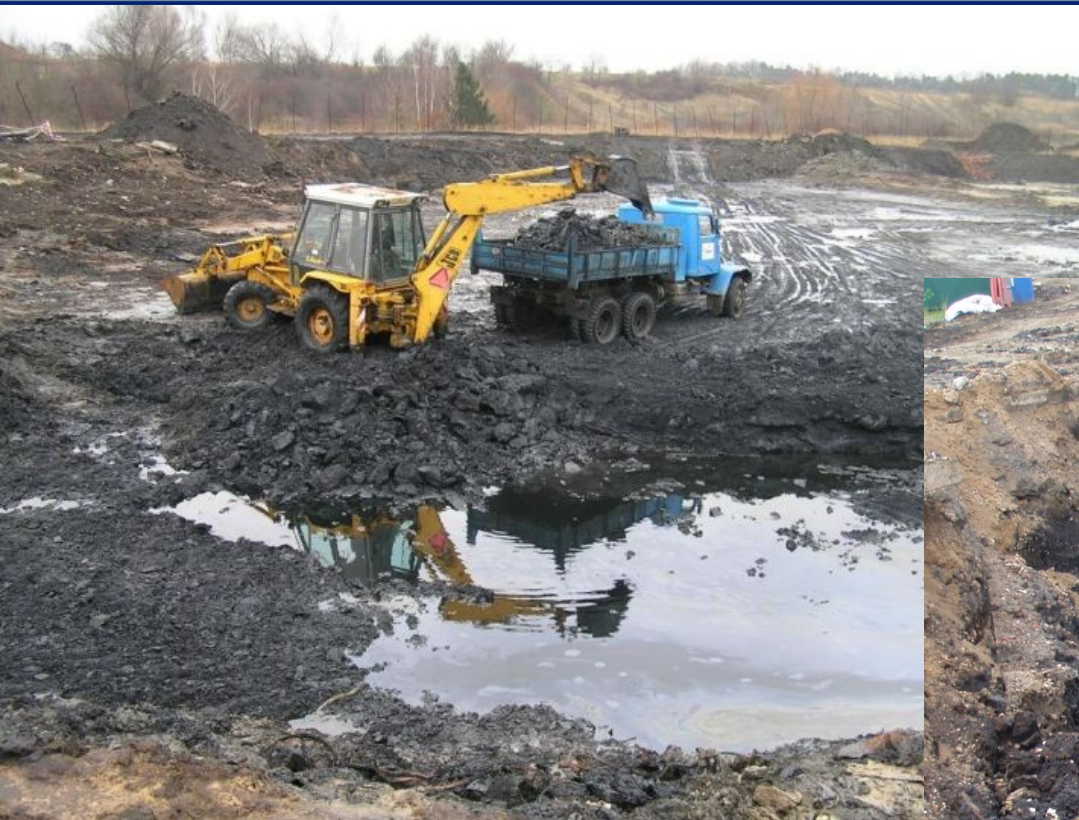
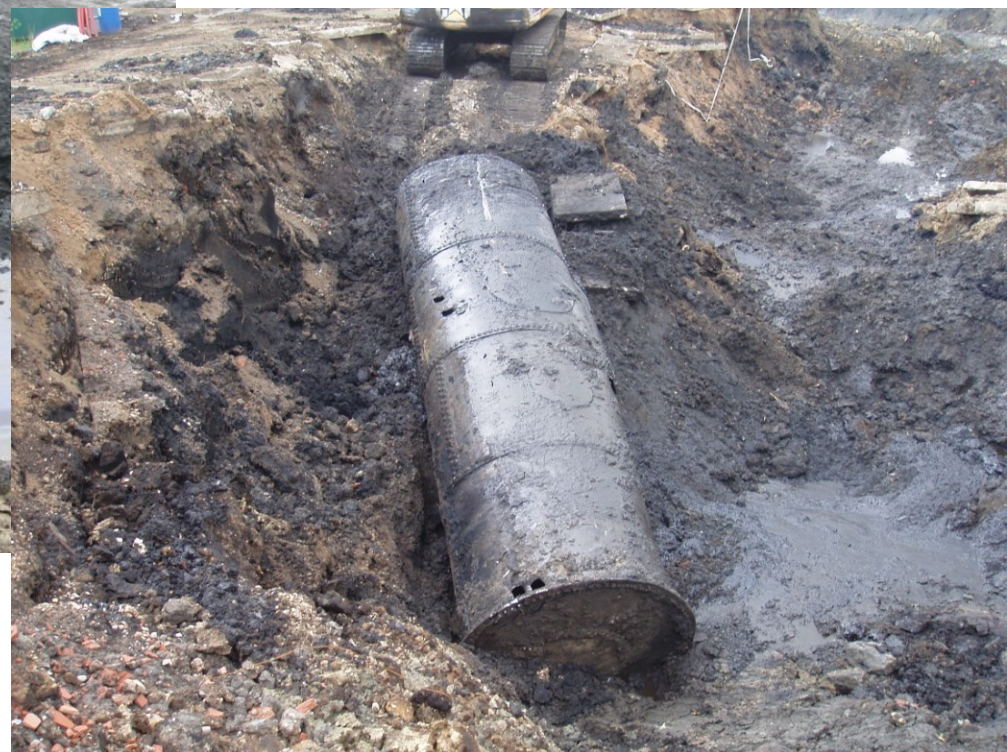
Těžba sludge, nádrže se sludge uložené v deponii – r.2008-2010

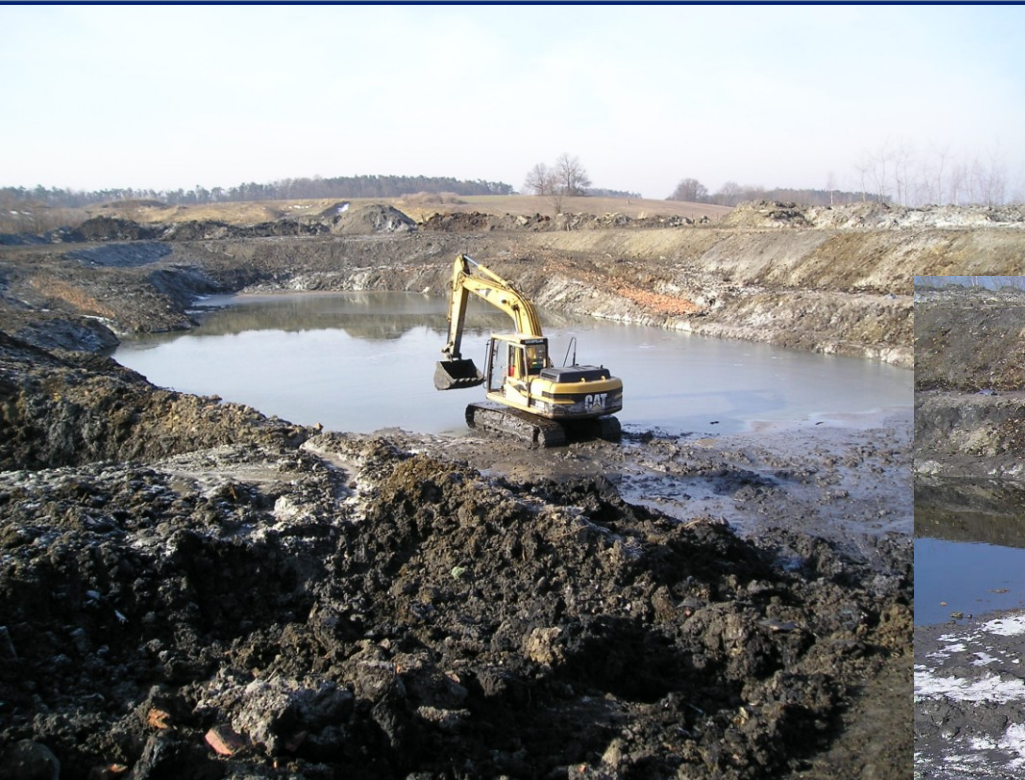
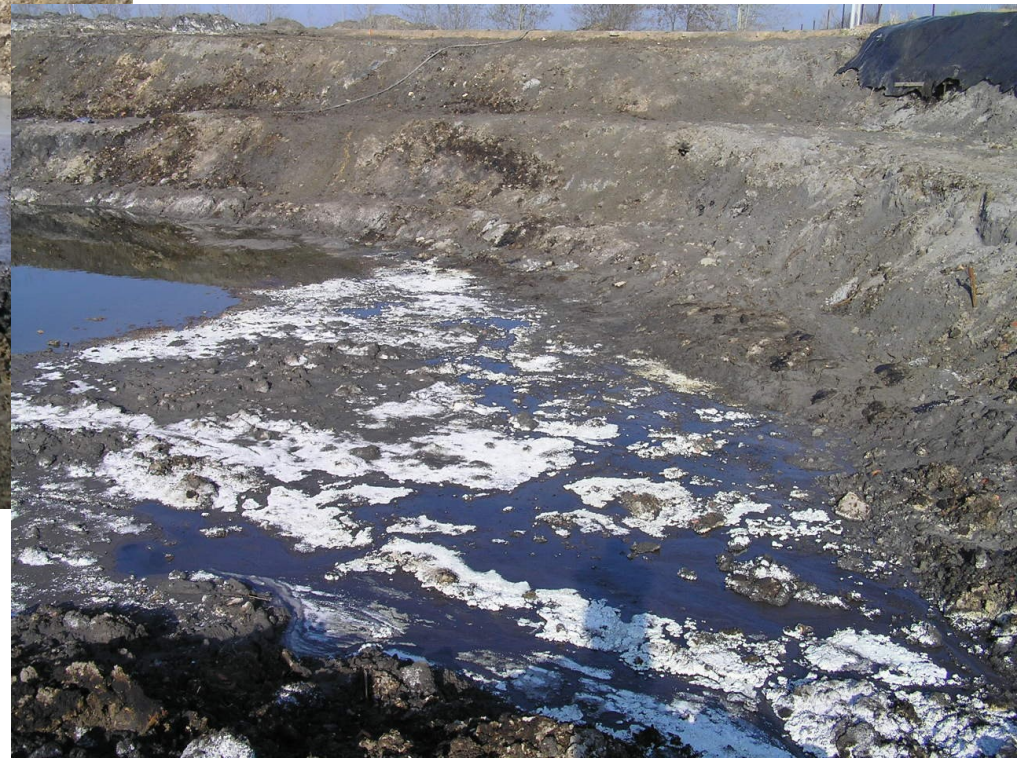
Deponie po odtěžení tekutých sludge (hloubka dna cca 6 m) – r.2010

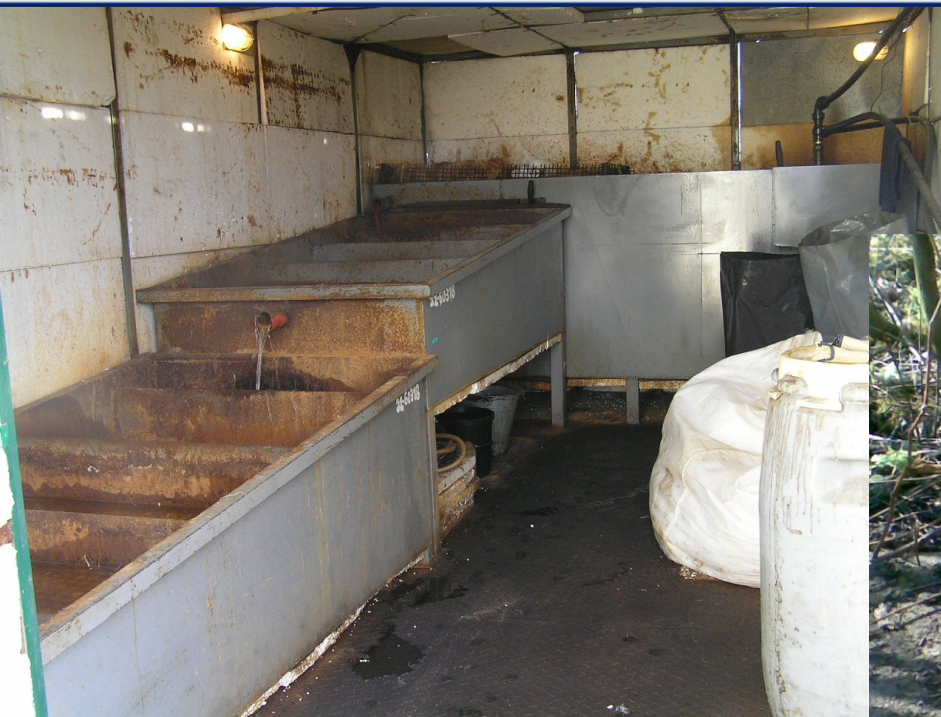
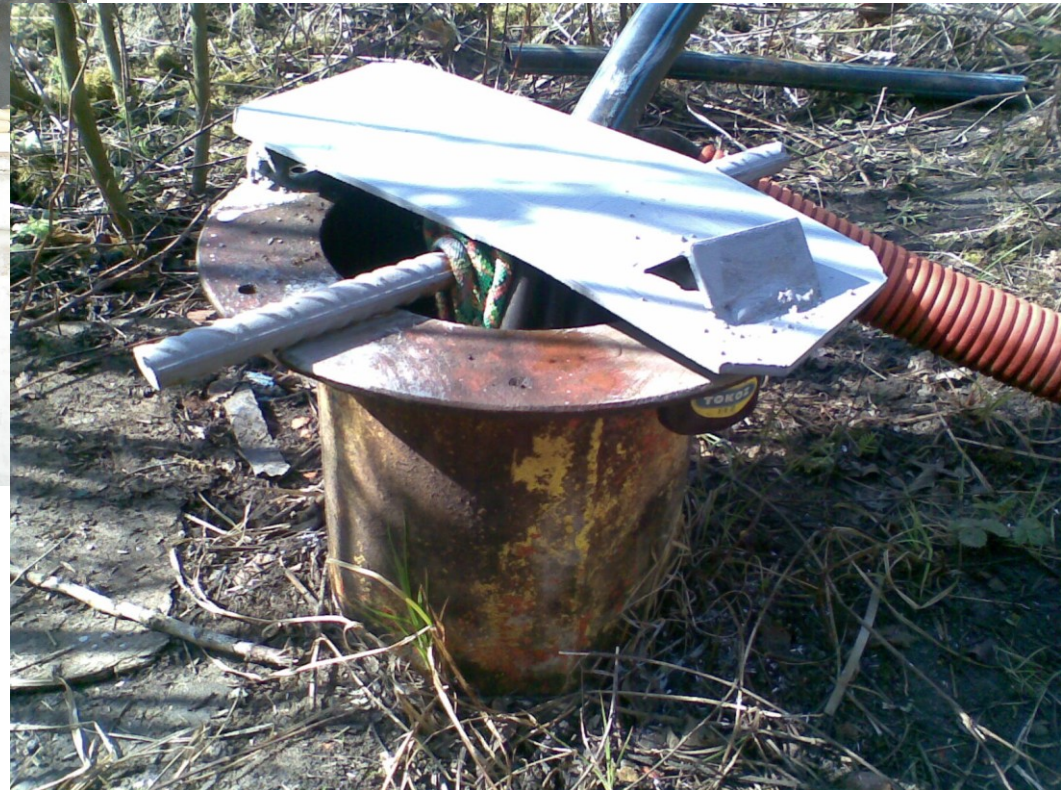
Sanační stanice na podzemní vodu (GSO), zajištění zhlaví sanačního vrtu

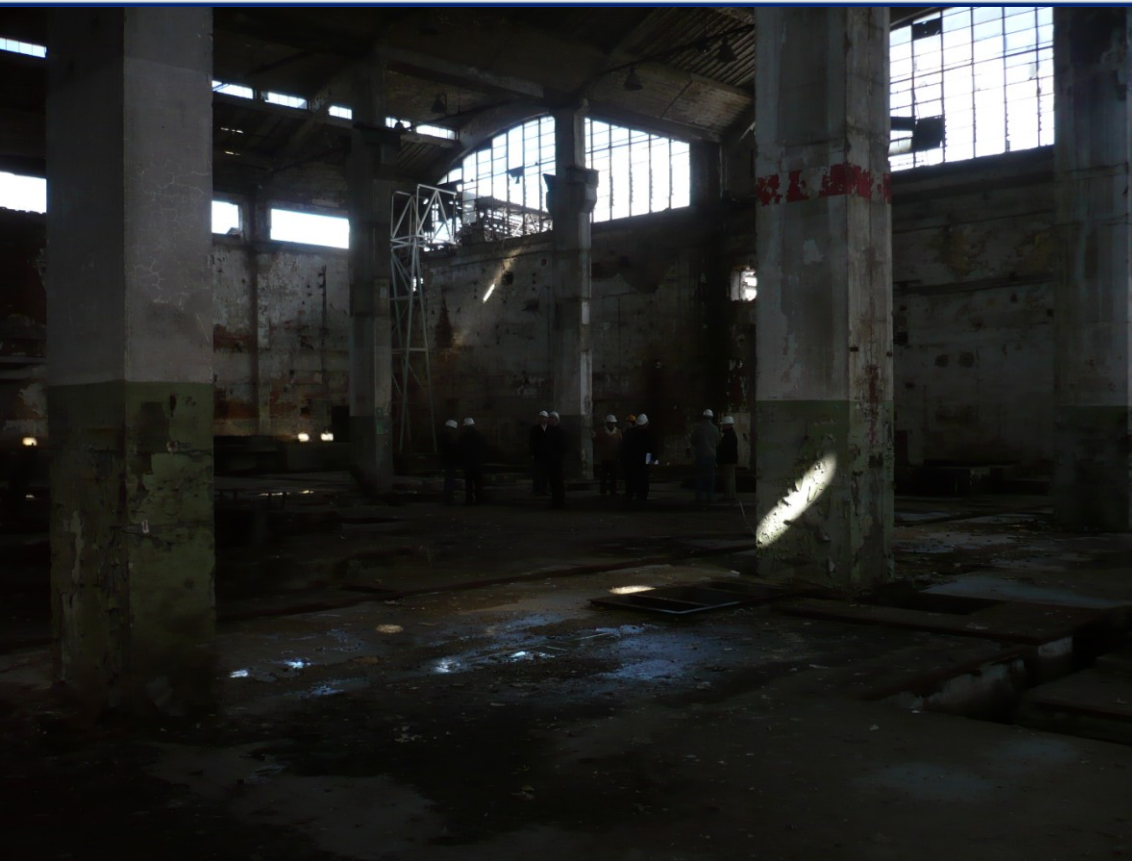
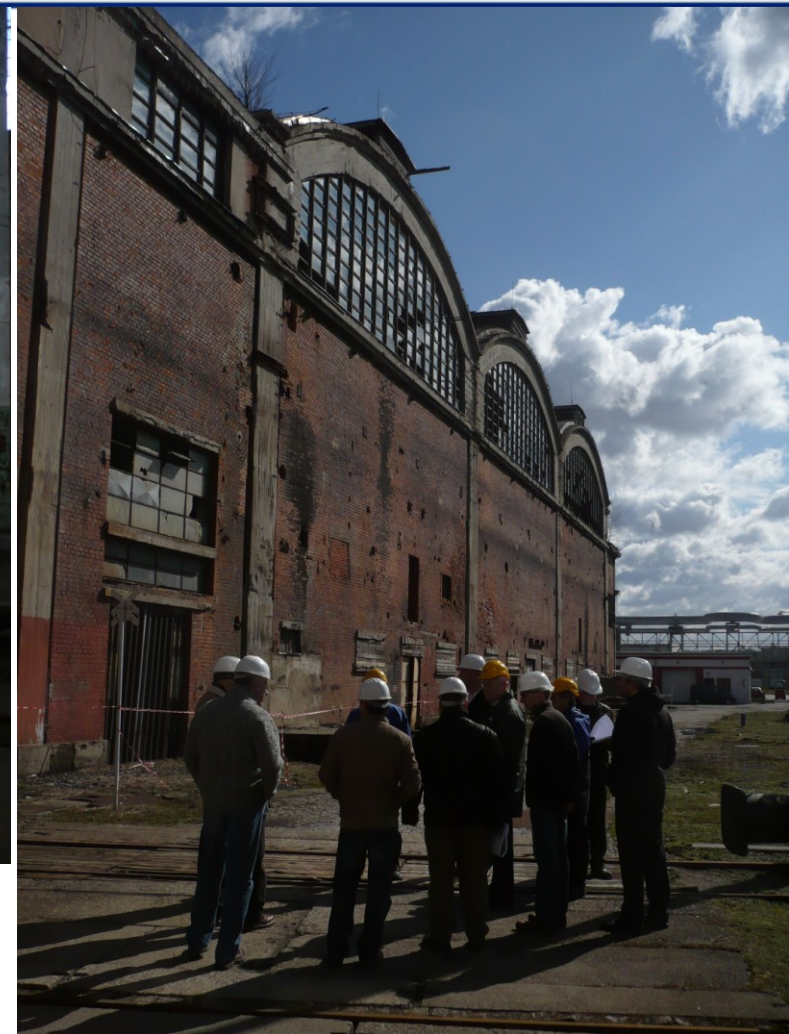
Zastavěná plocha: 6 267,7 m²
Obestavěný prostor: 116 365,9 m³
Výška objektu: 18,6 m

SO 01 - Objekt technických plynů – největší ložisko kontaminace

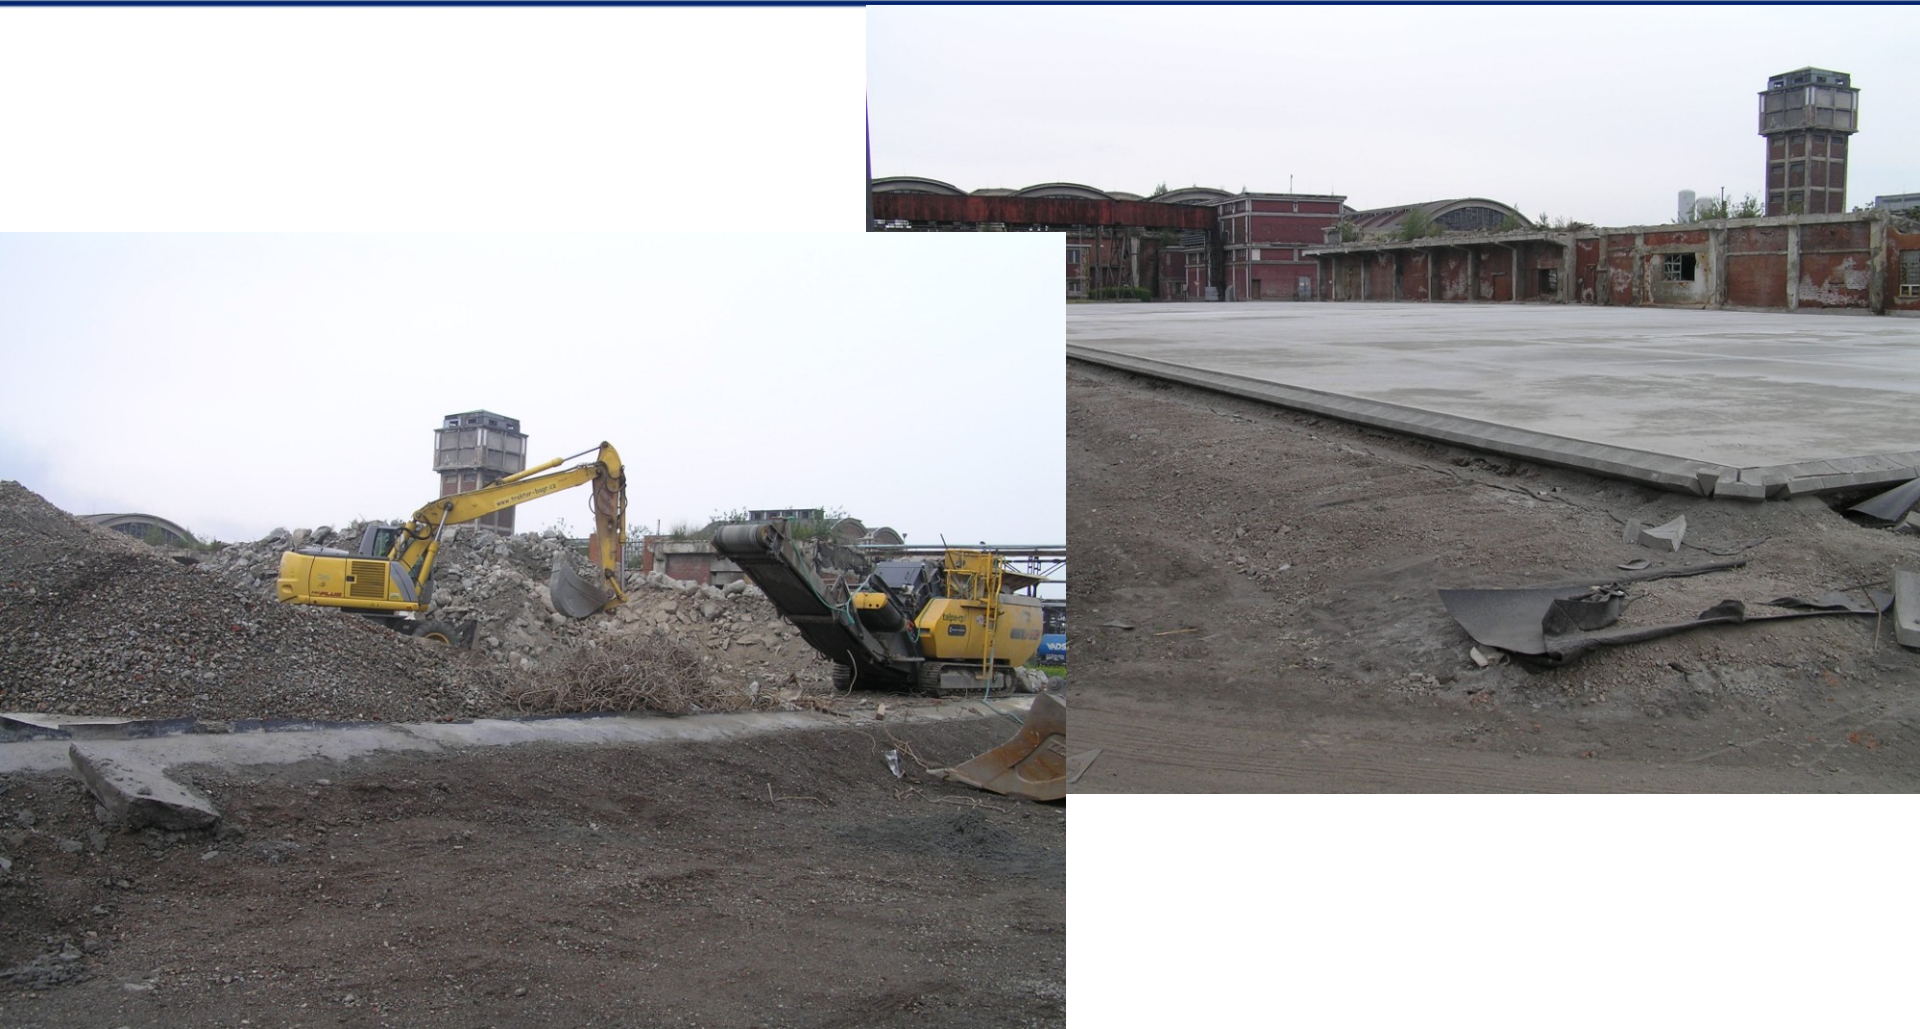
Zabezpečená plocha a její využití k třídění a recyklaci staveb.suti

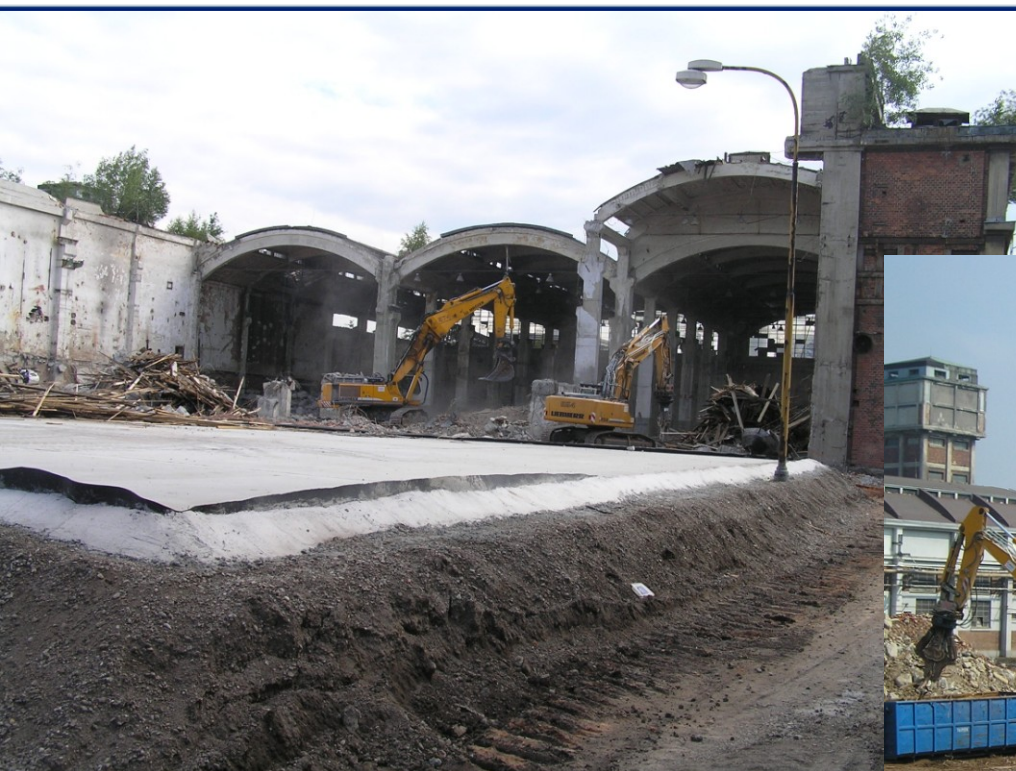
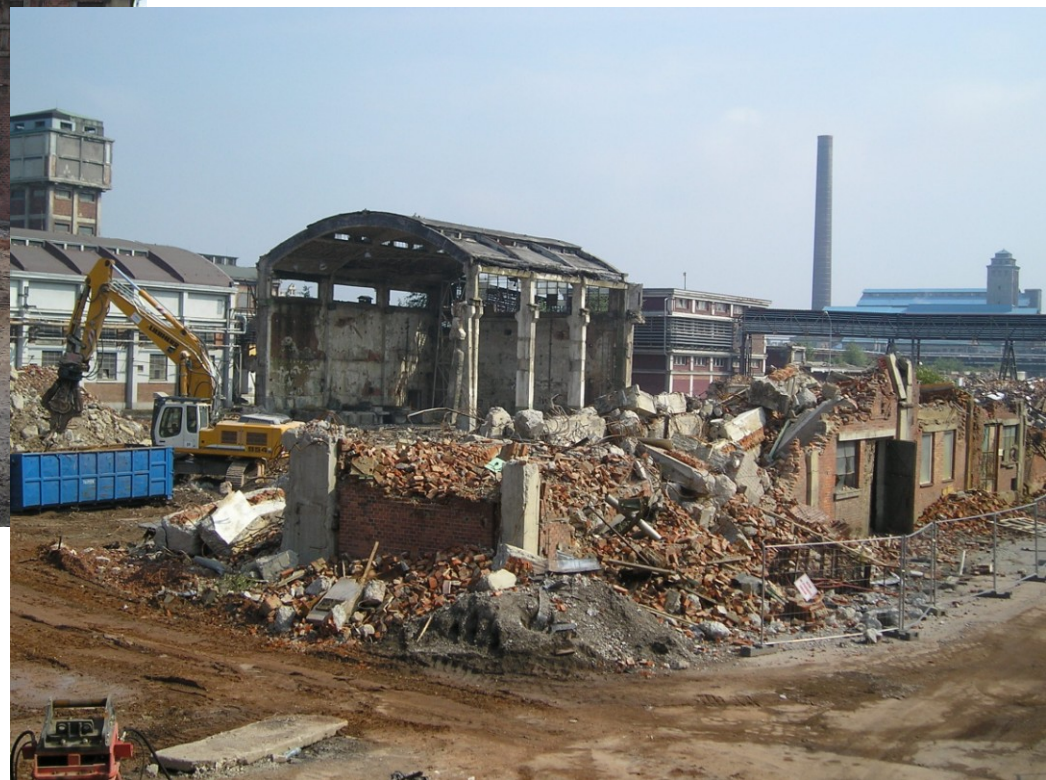
SO 01 - Objekt technických plynů-demolice

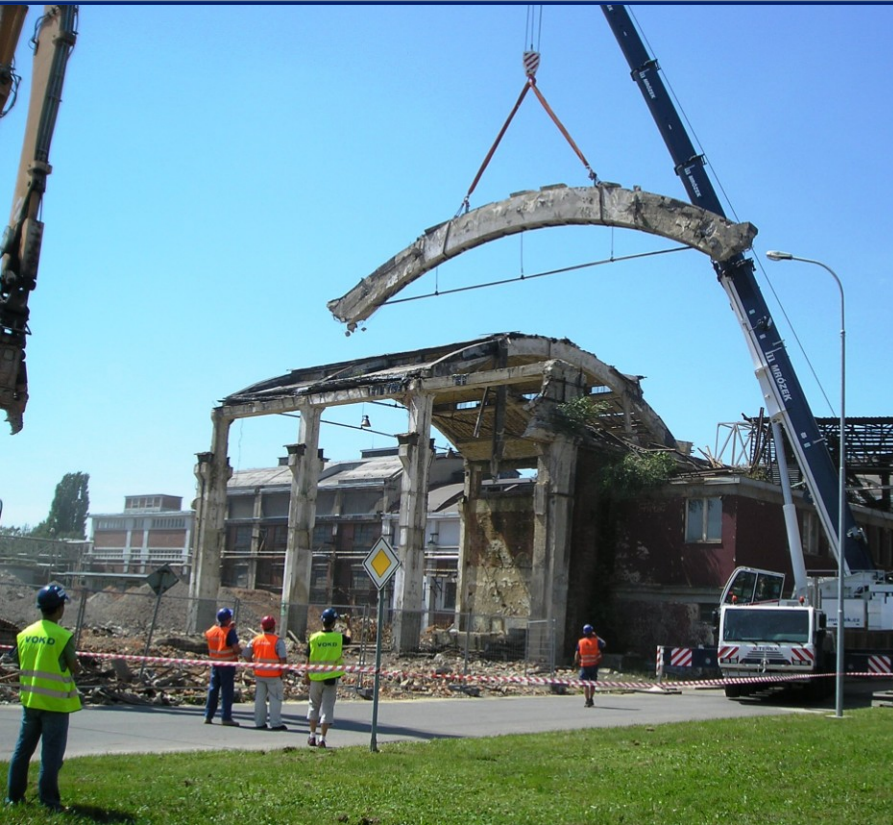
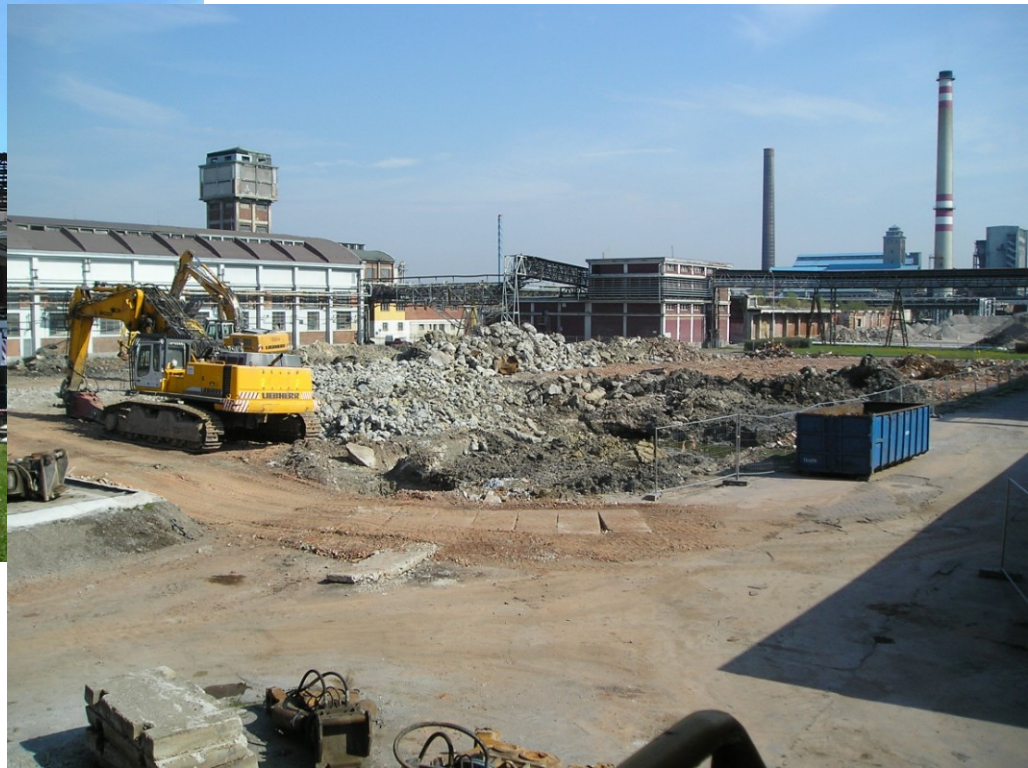
SO 01 - Objekt technických plynů-demolice

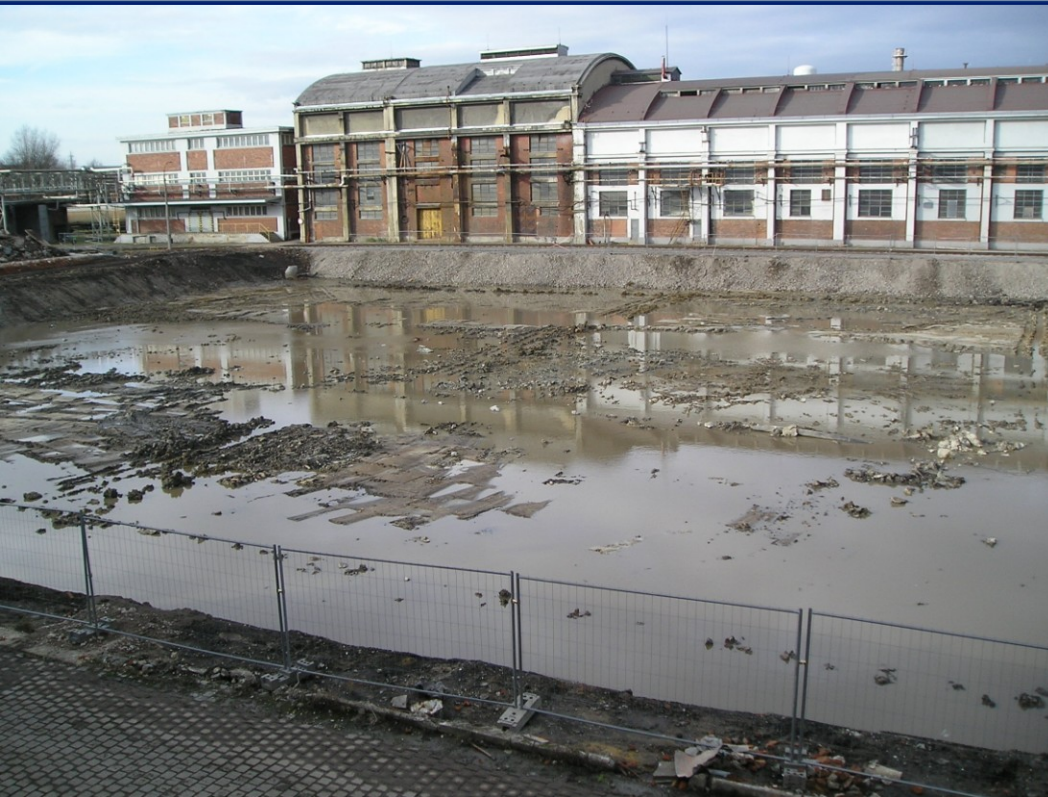
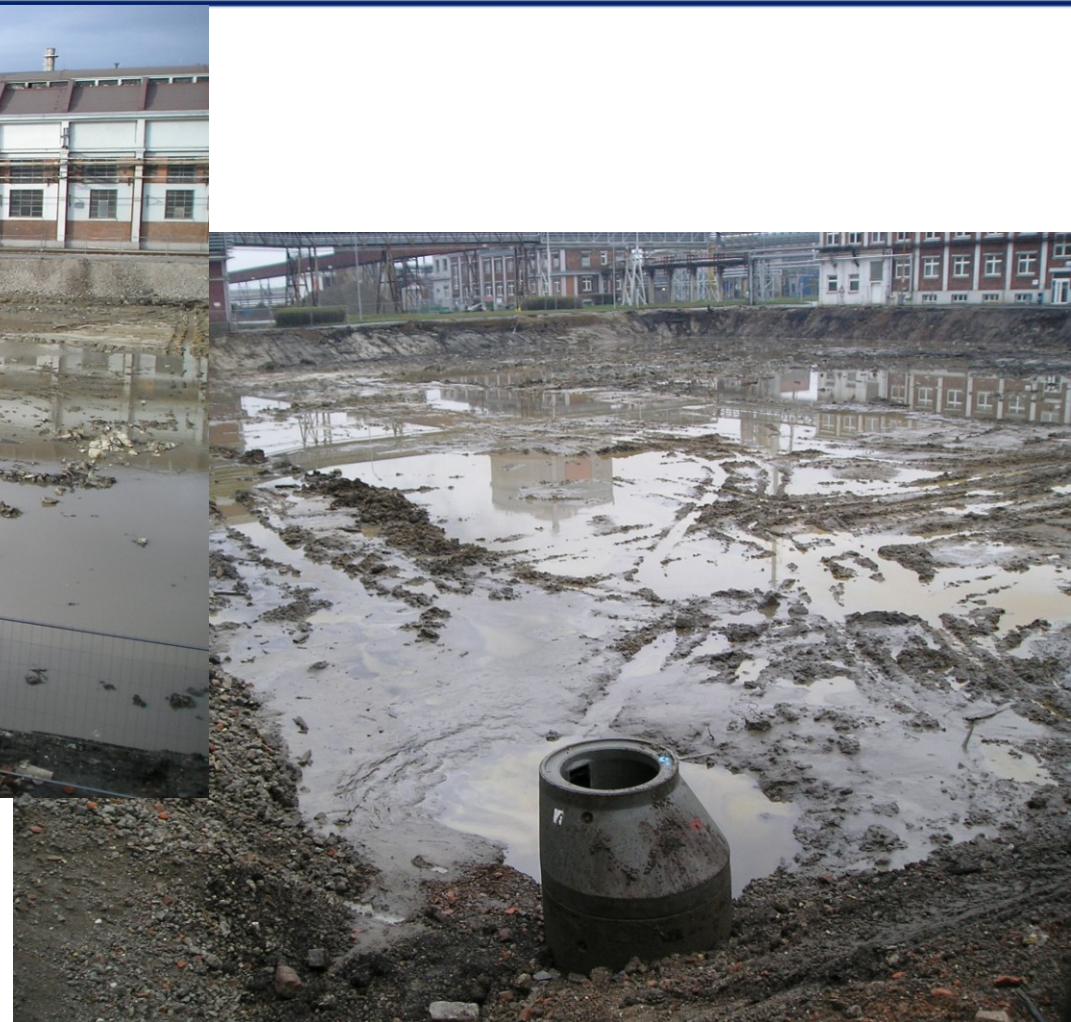
SO 01 - Objekt technických plynů-sanační výkop zemin

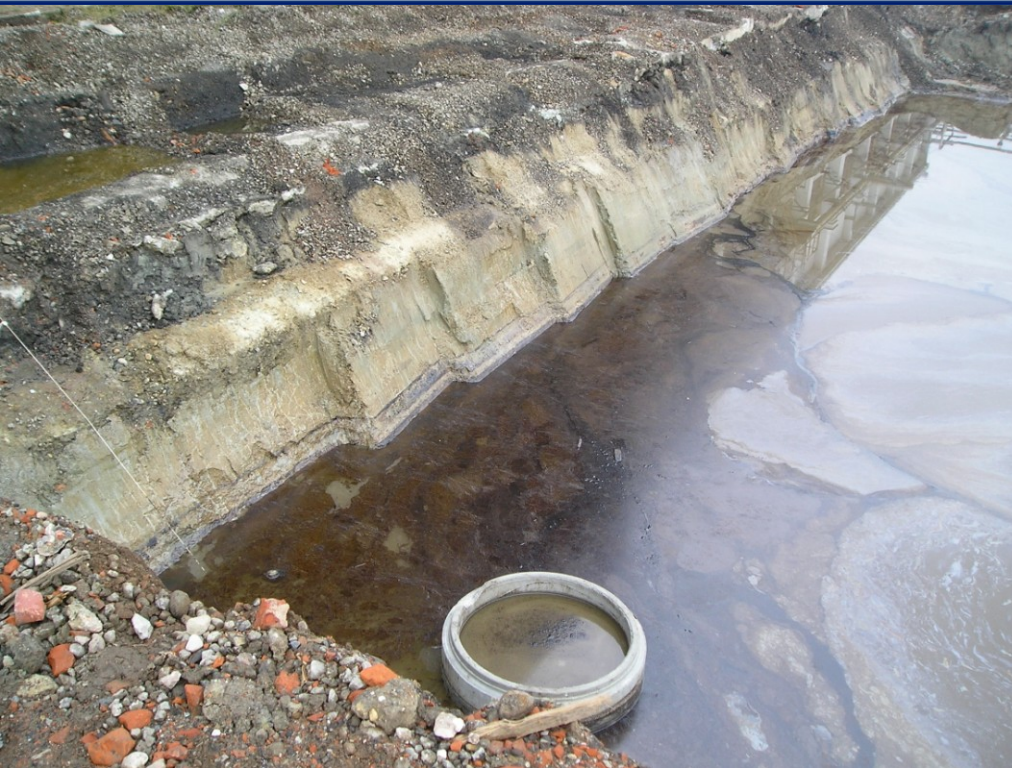
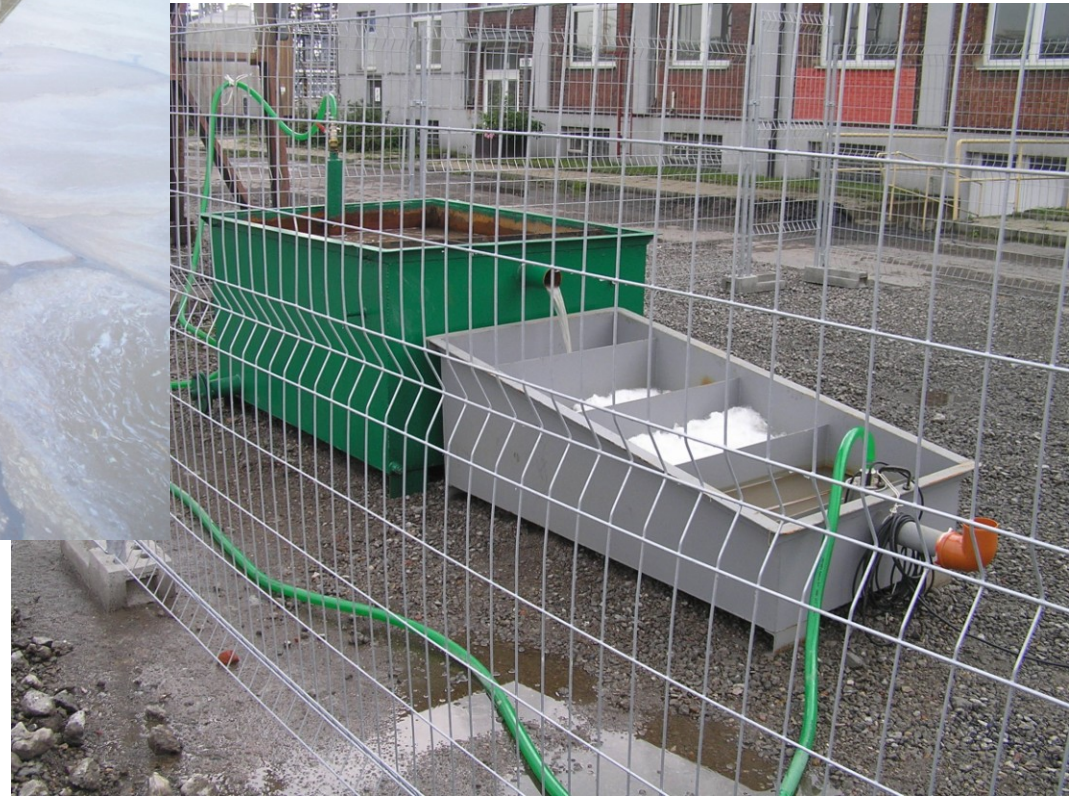
SO 01 - Objekt technických plynů-kontaminace navážkové zvodně, sanační stanice

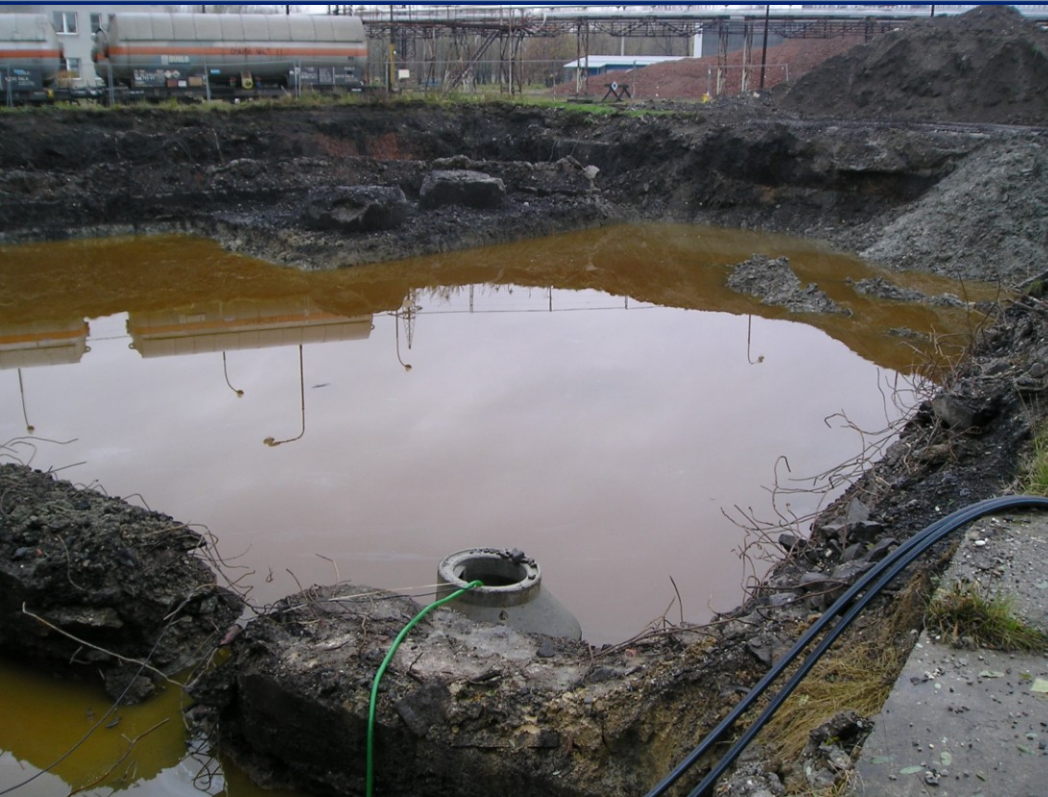
SP-05 - bývalé tankoviště
cyklohexanonu – sanační výkop s
čerpací šachticí

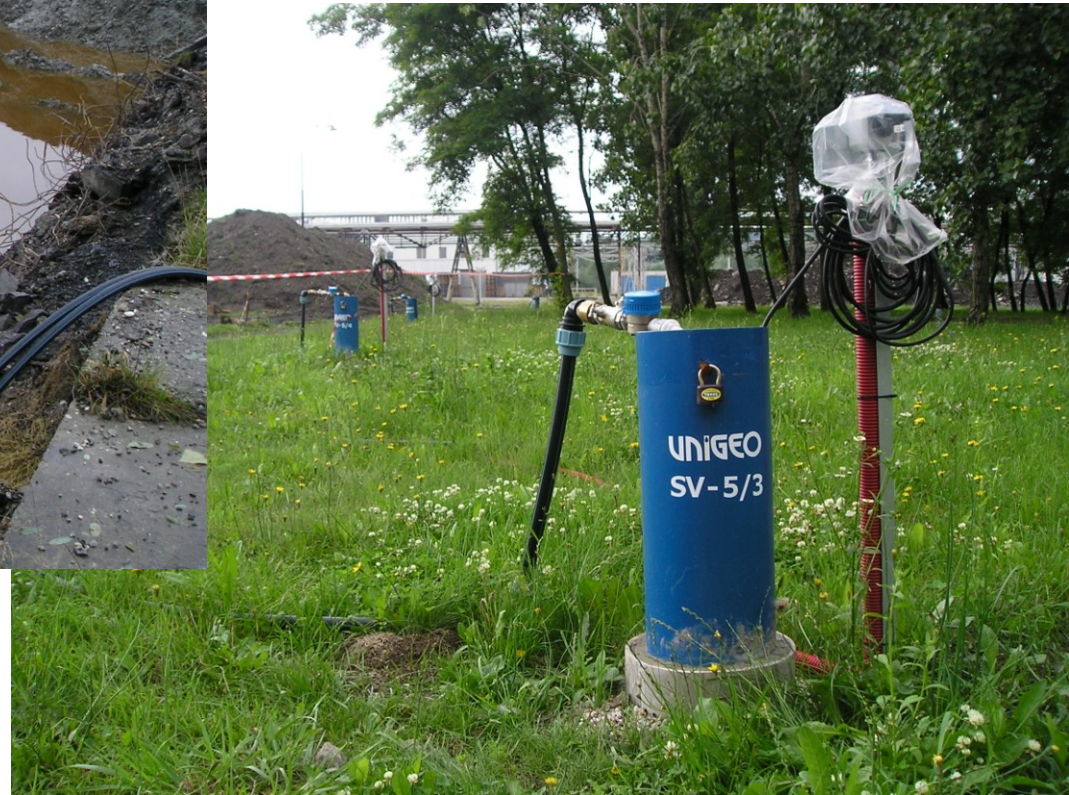
Linie sanační vrtů s rozvody
