TECHNOLOGIE A NÁSTROJE OCHRANY PROSTŘEDÍ

VIII.2 - ZÁKLADNÍ PRINCIPY SANACÍ KONTAMINOVANÝCH LOKALIT

REFERENČNÍ SANAČNÍ PROJEKTY SITA CZ a.s.

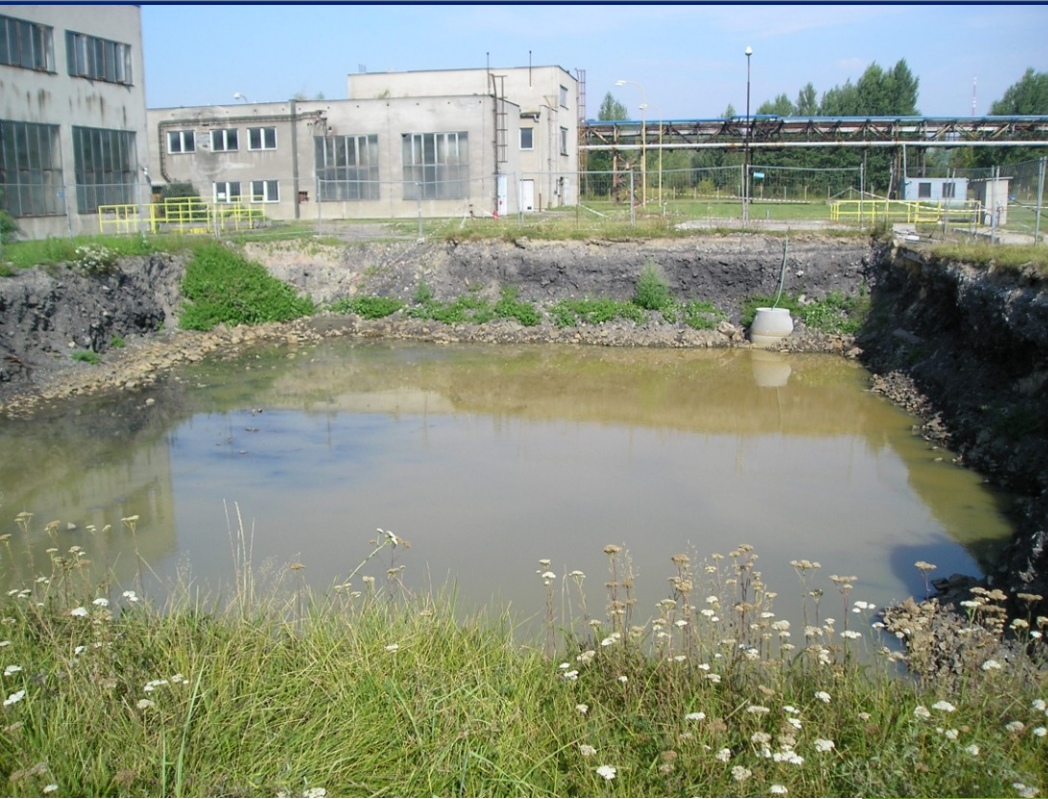
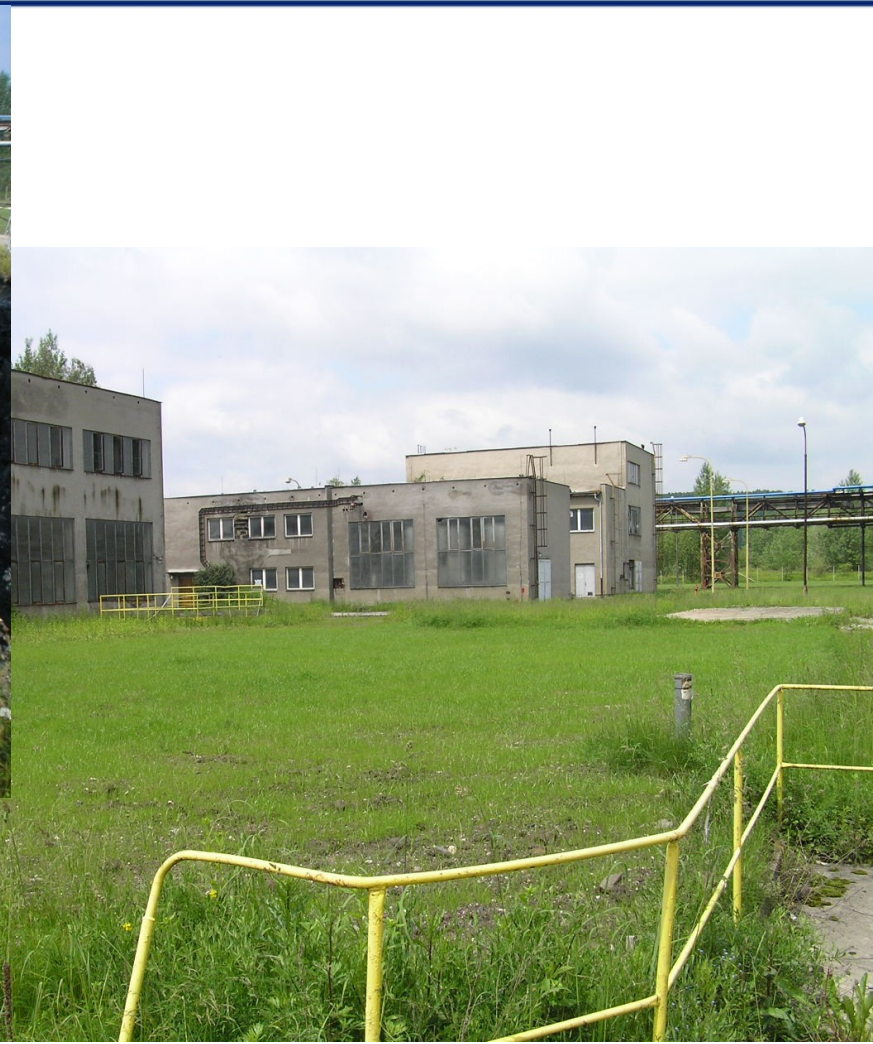
SP-7/3-bývalá výroba fenoplastů-sanační výkop / plocha po rekultivaci

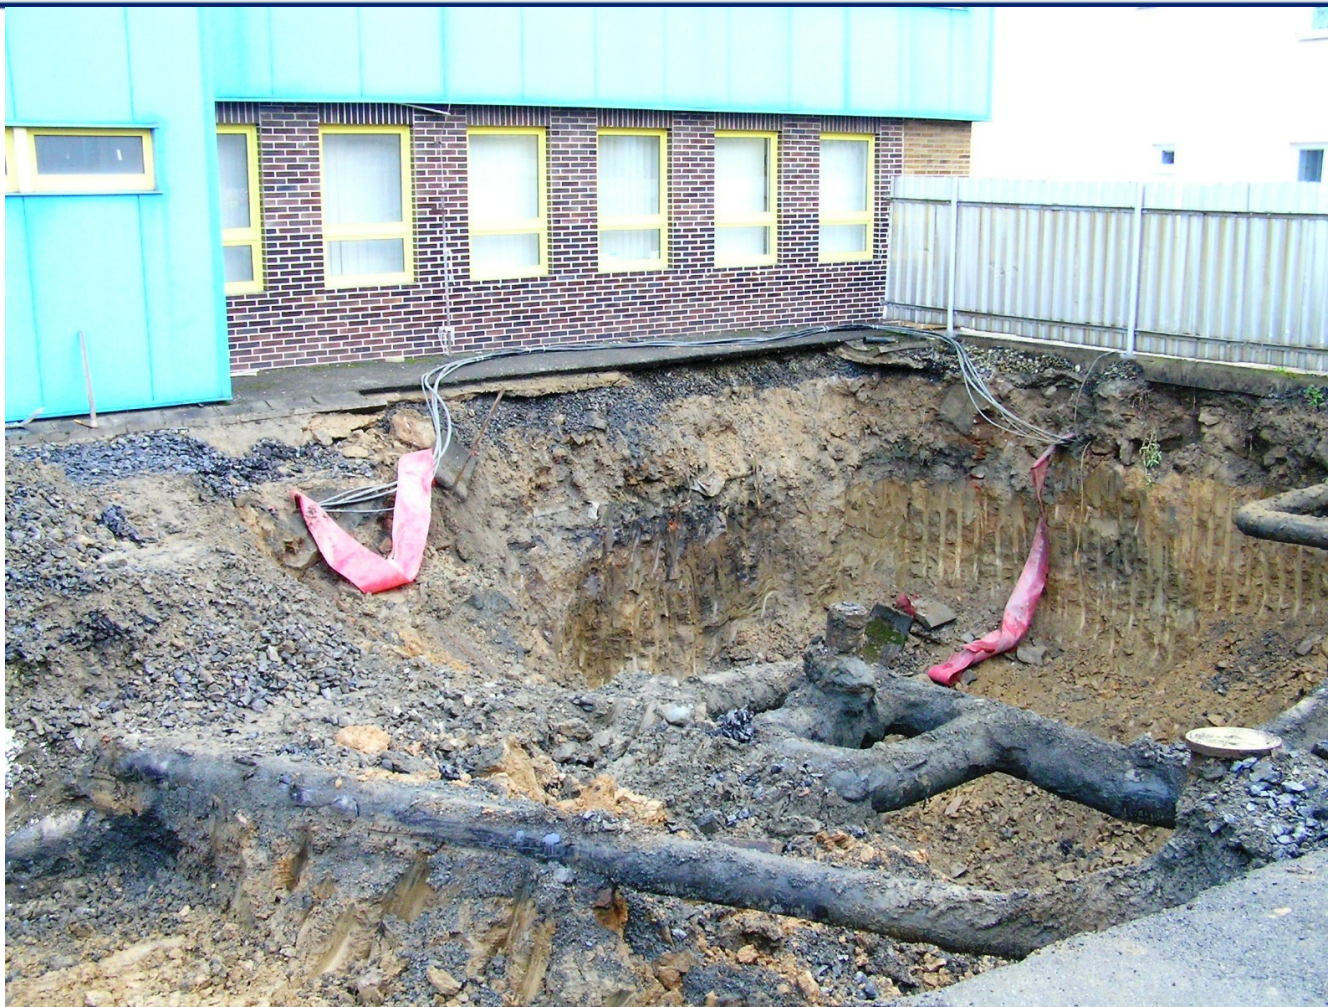
Sanační výkop v blízkosti admin.budovy-obnažení plynového potrubí

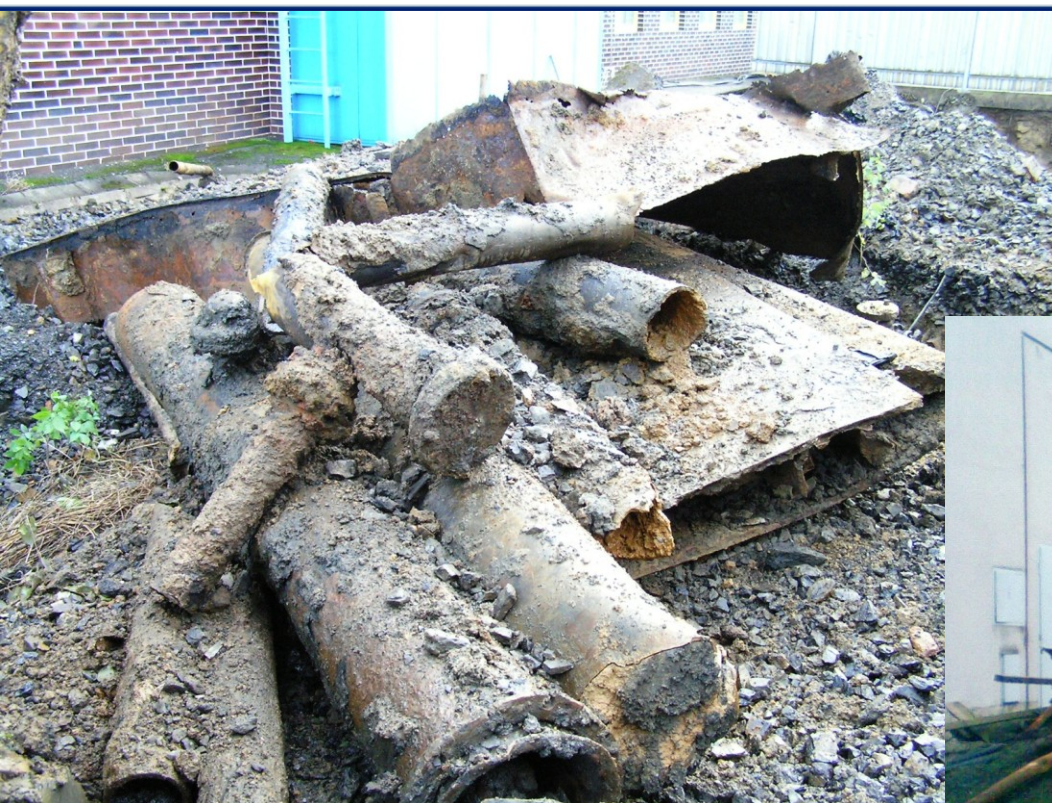
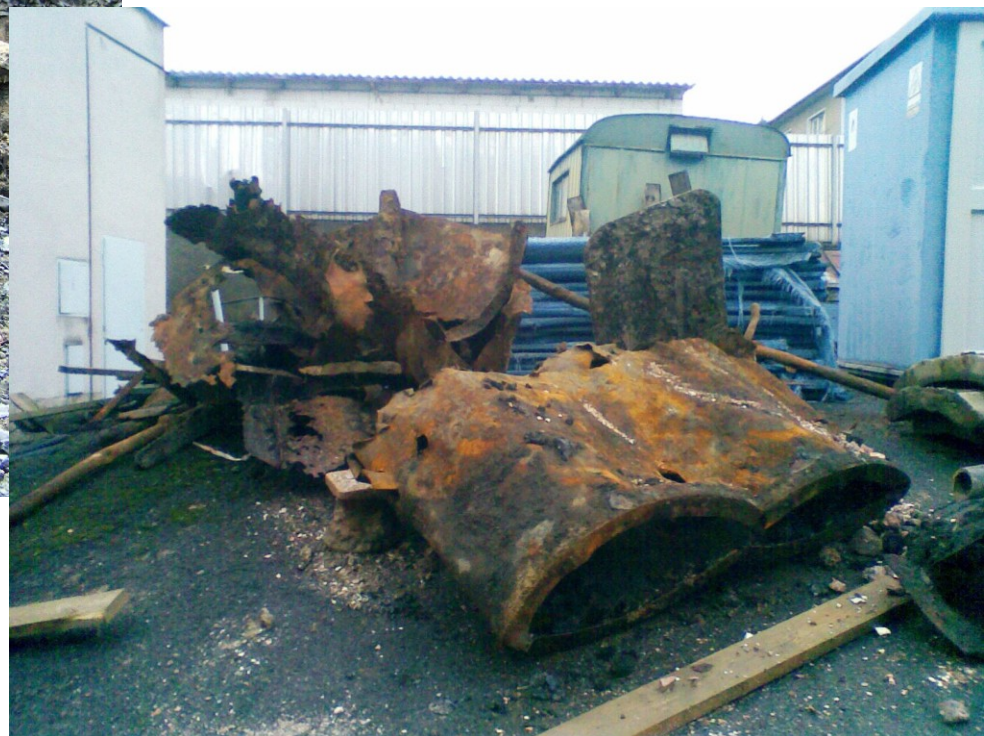
Vyzdvižené části původní plynárenské technologie

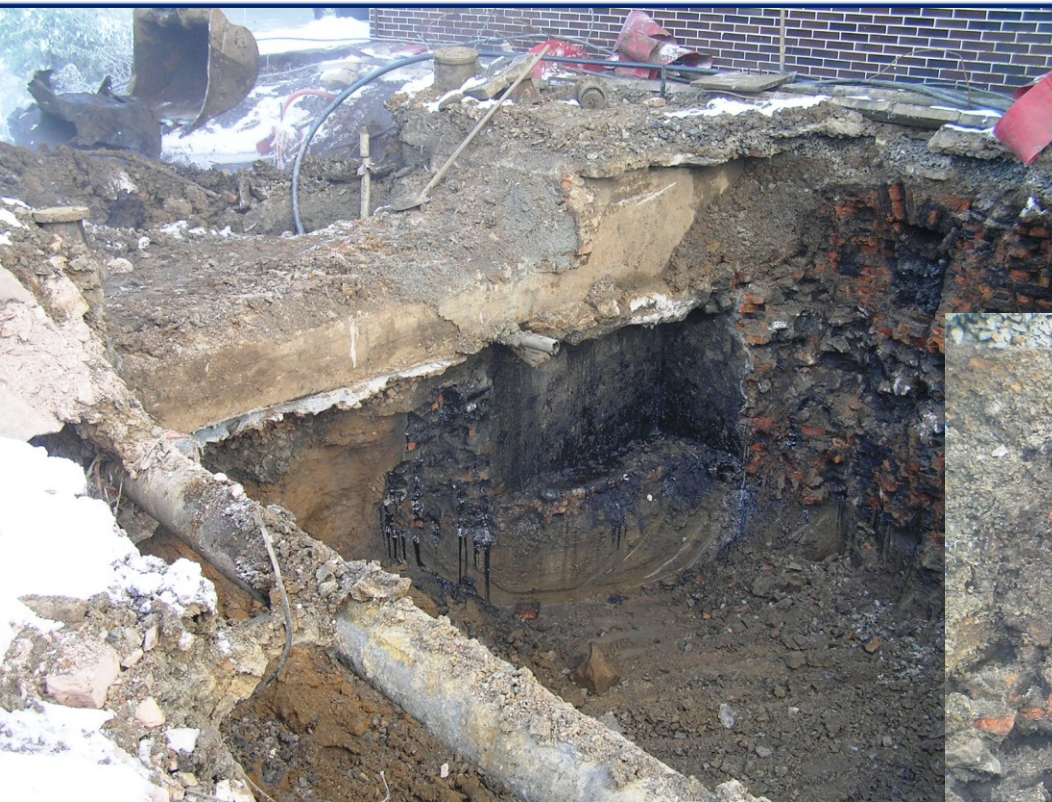
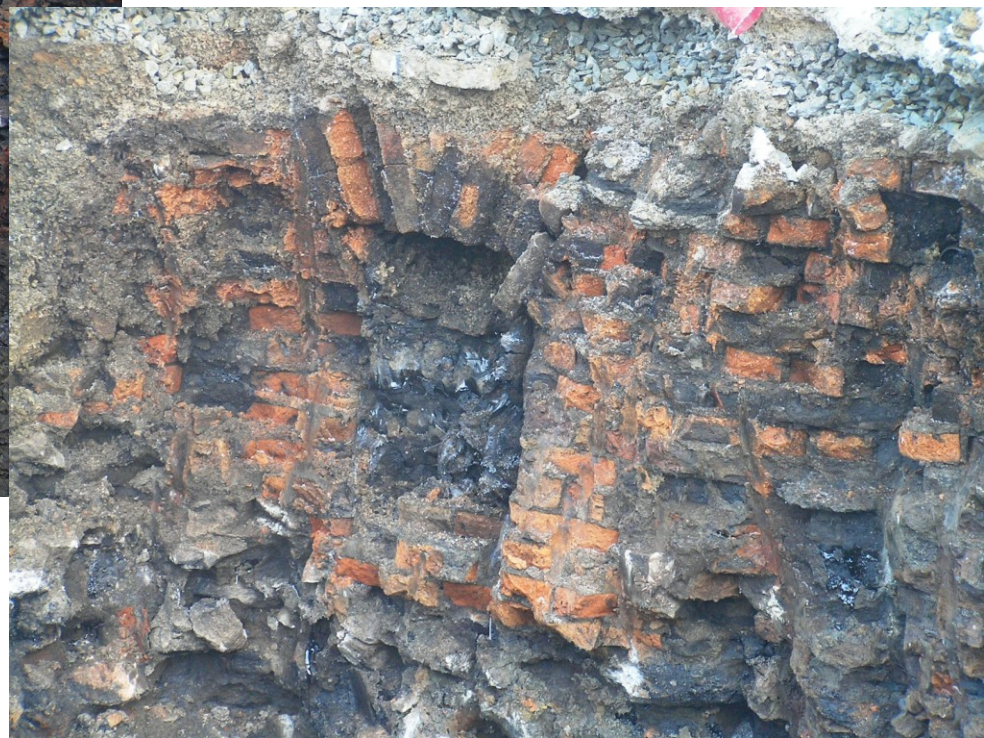
Obnažení a vytěžení původních zděných dehtových zemních jímek a kanálů

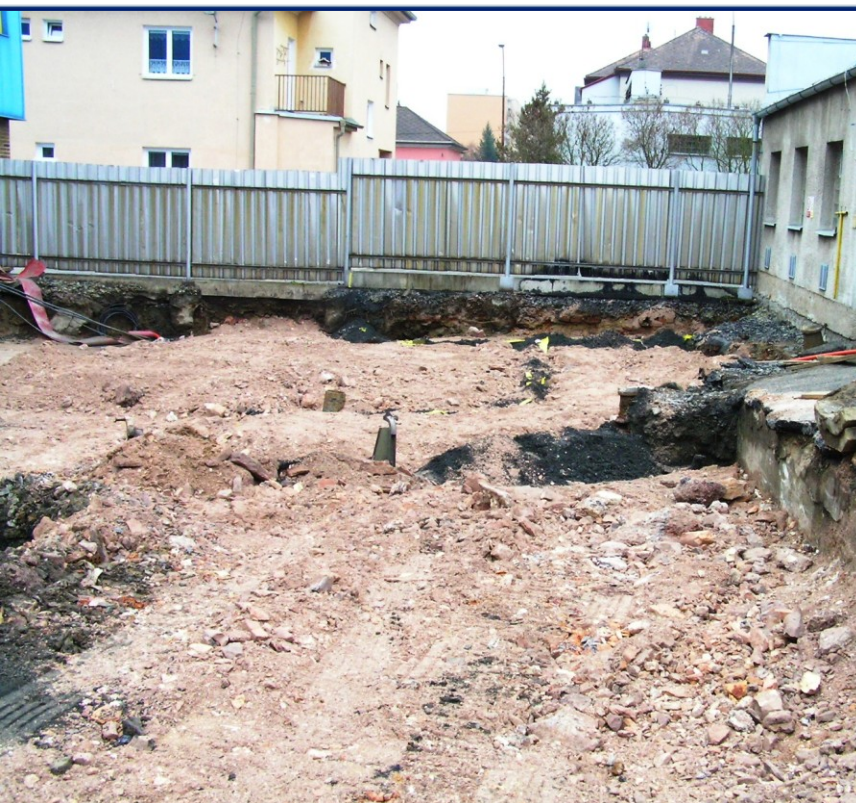
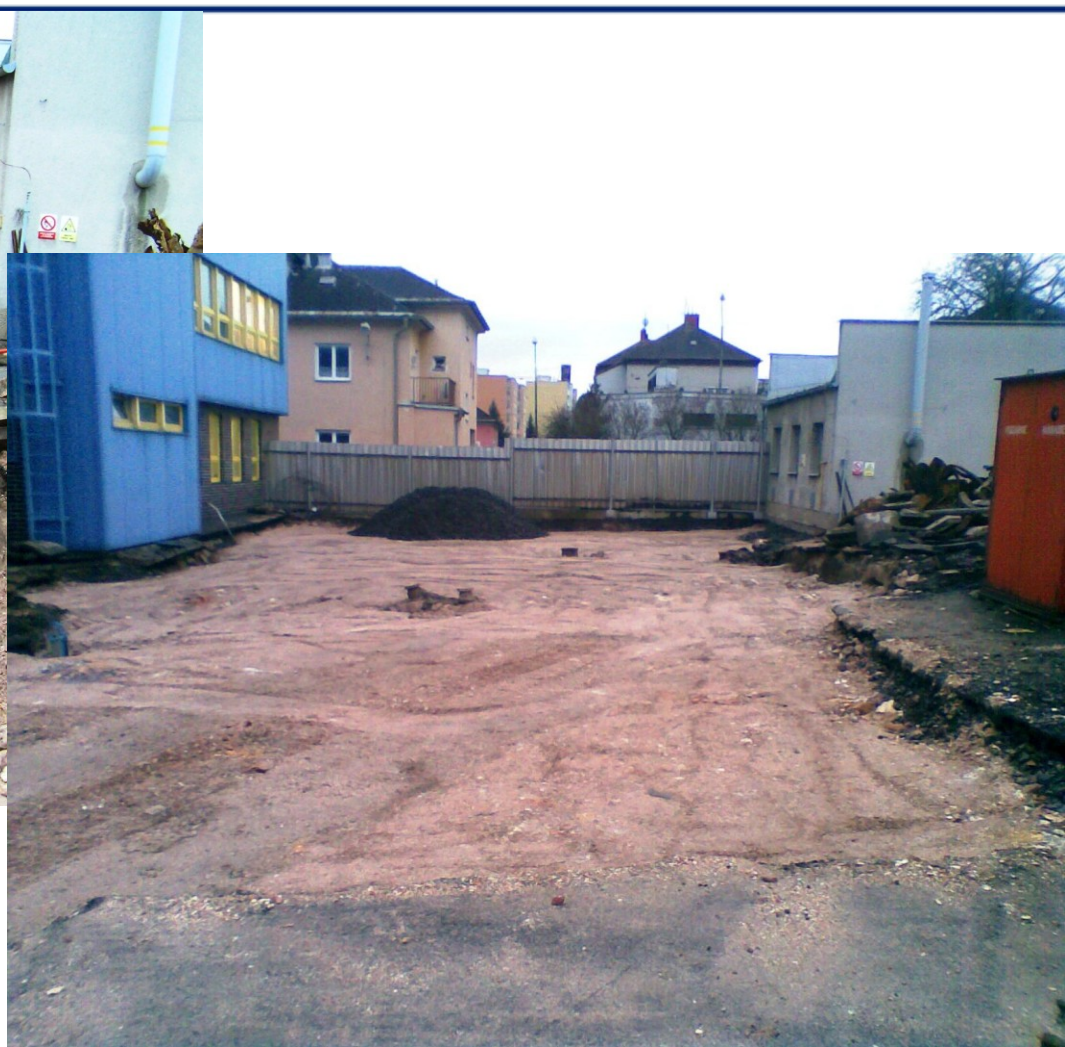
Zpětný zásyp sanačního výkopu inertním materiálem (drcený lupek)

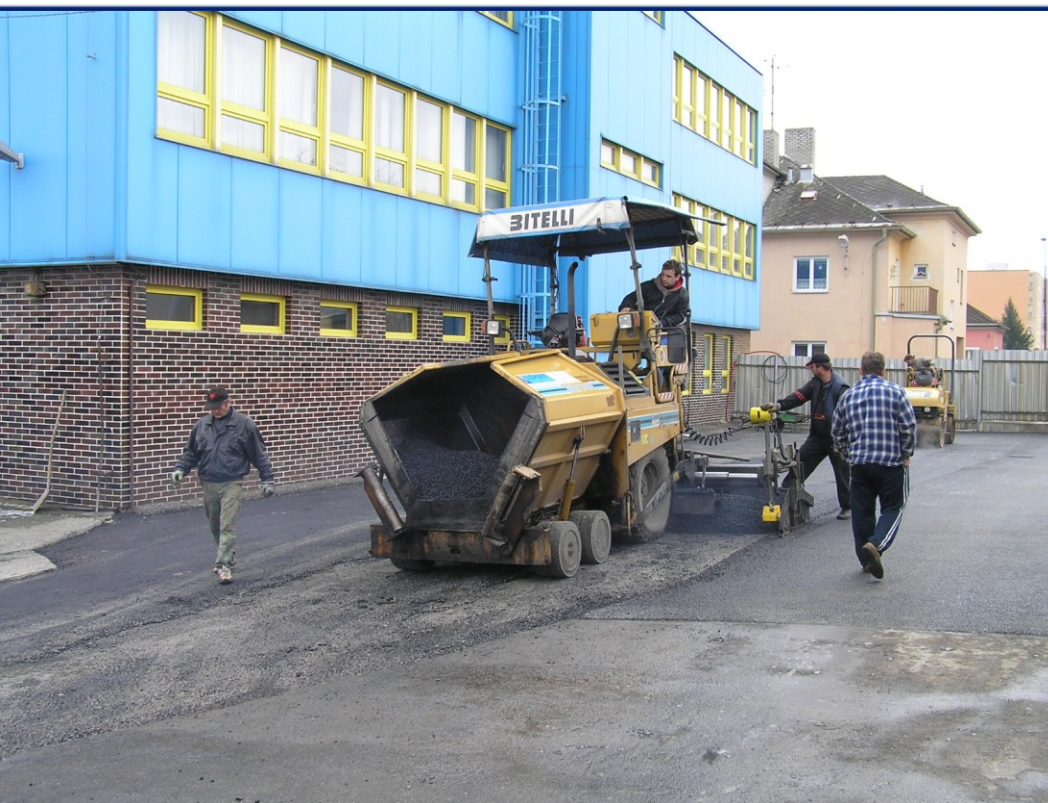
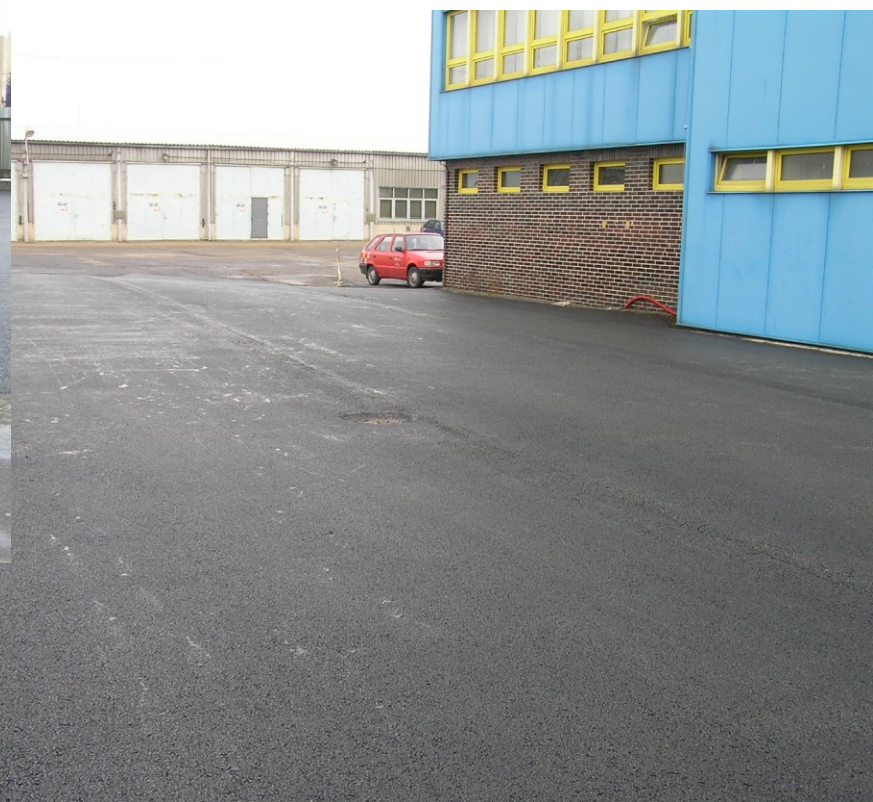
Obnova zpevněného asfaltového povrchu

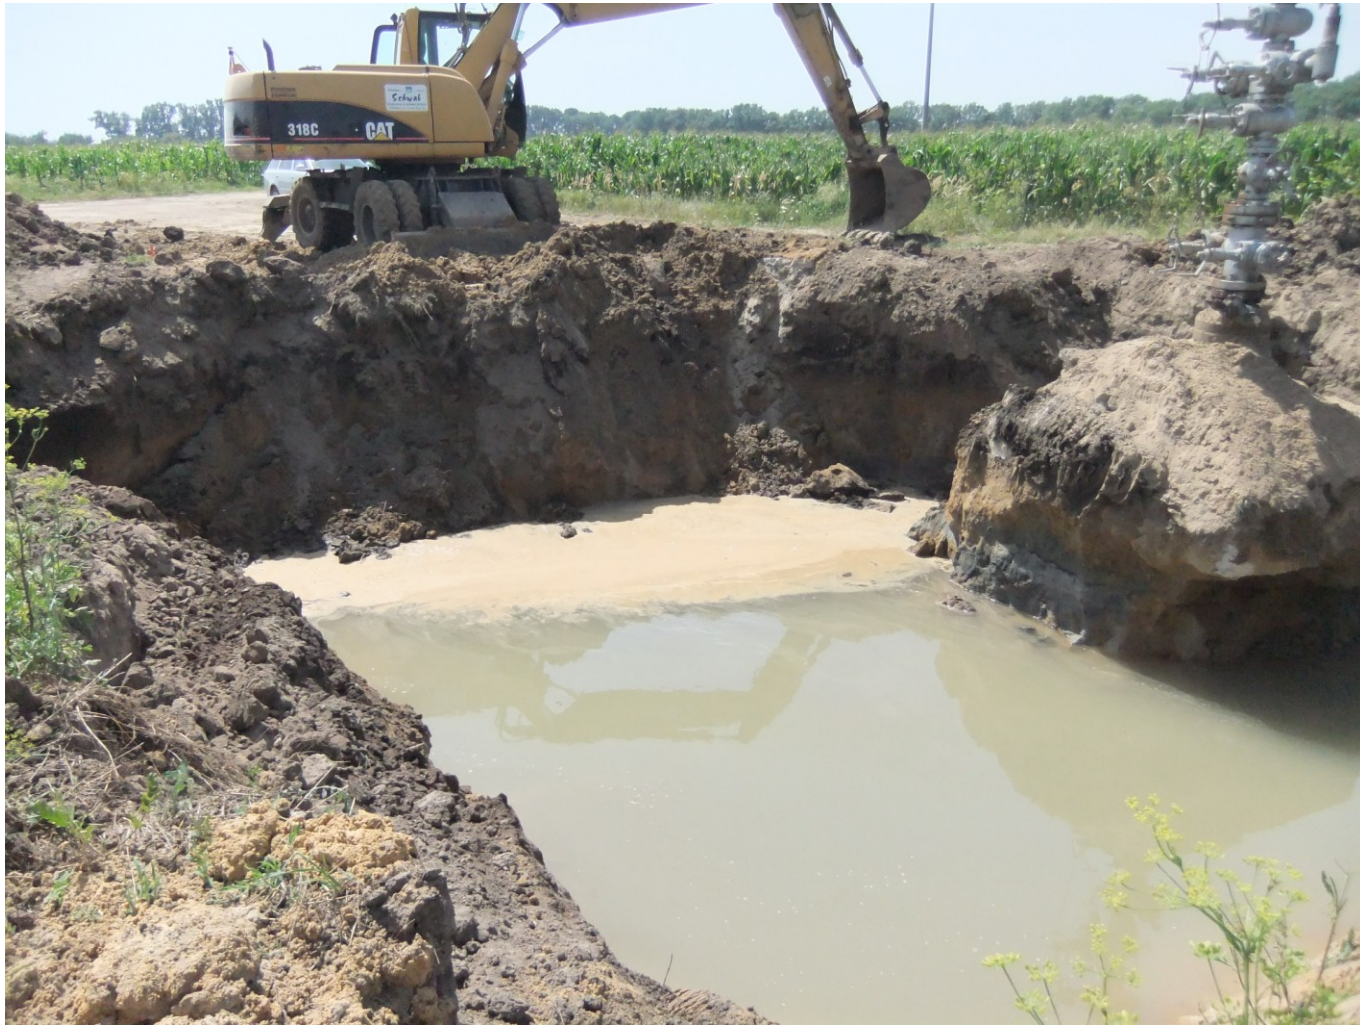
Sonda HR76-sanační výkop s obnaženým zhlavím sondy

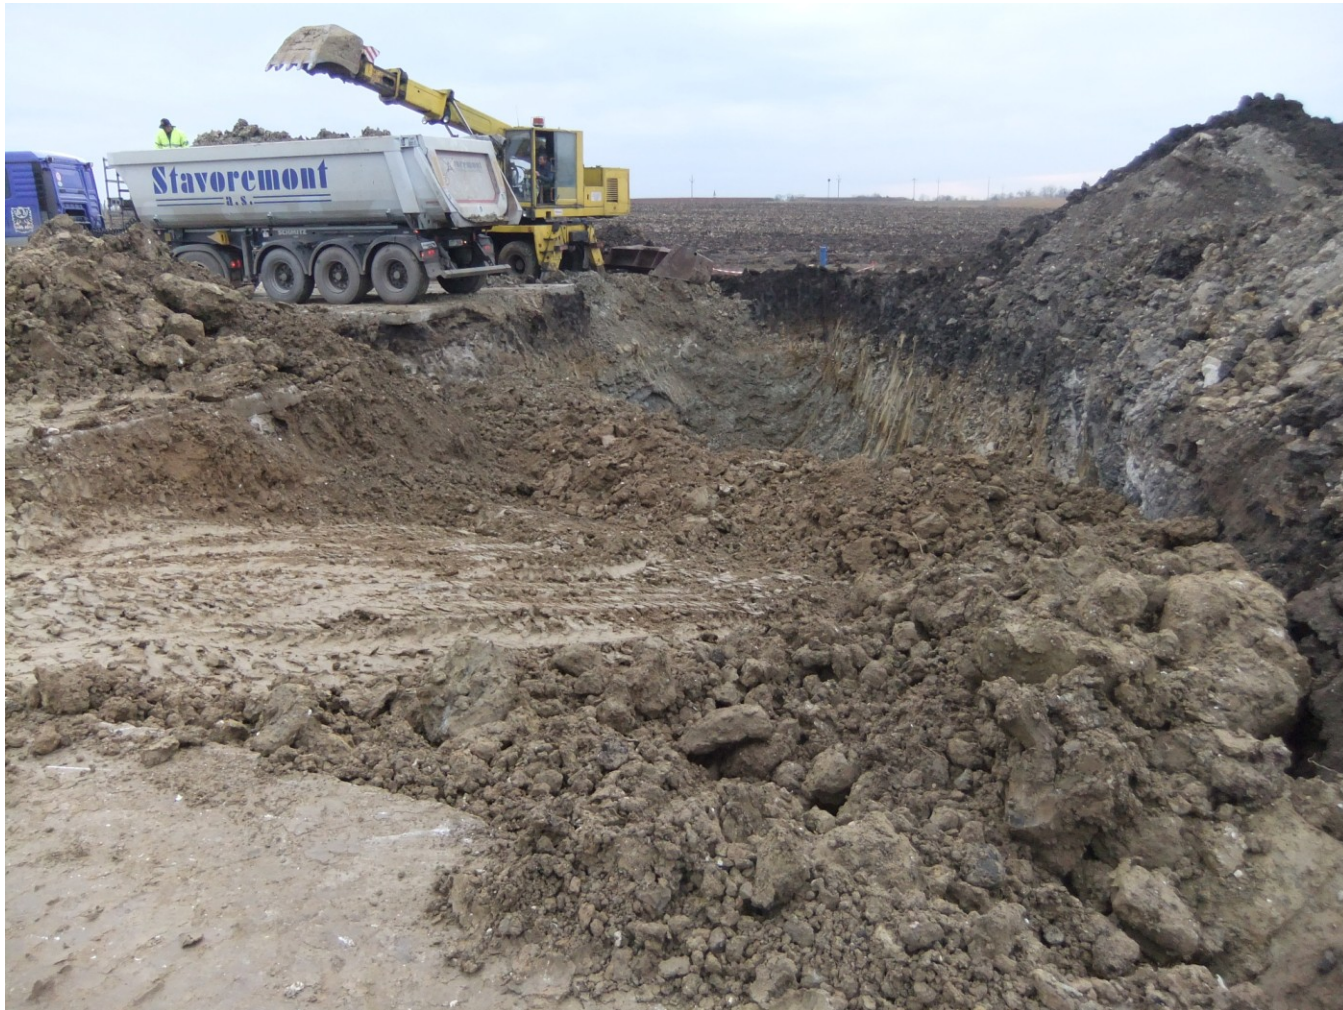
Sonda HR138-sanační těžba a nakládka kontaminovaných zemin

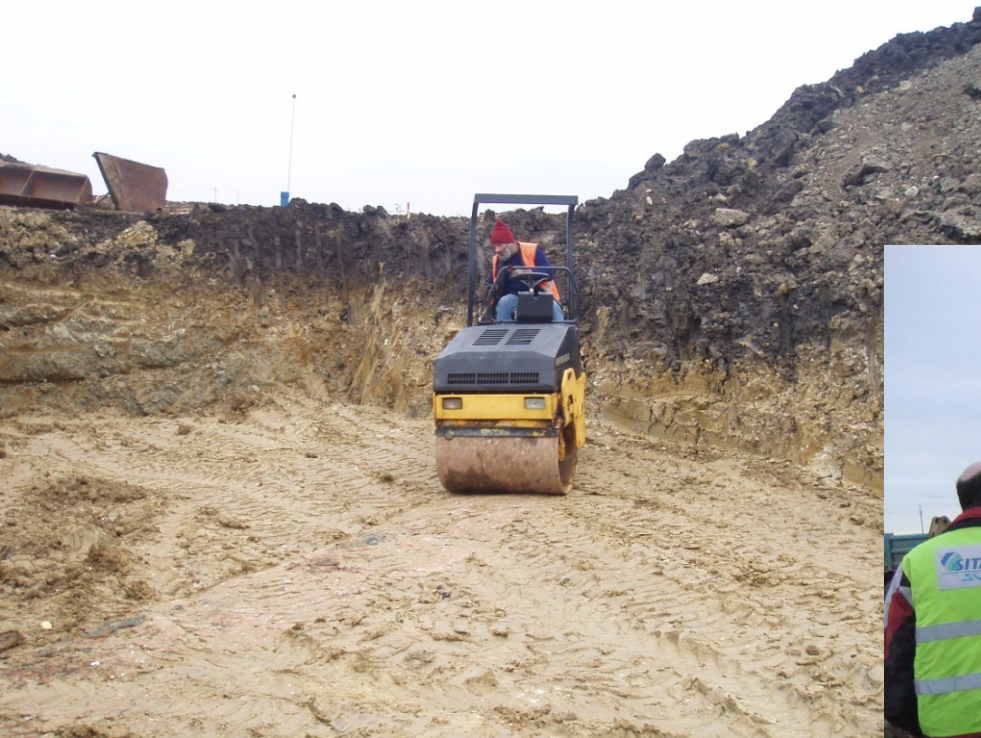
Sonda HR138-hutnění zásypu výkopu

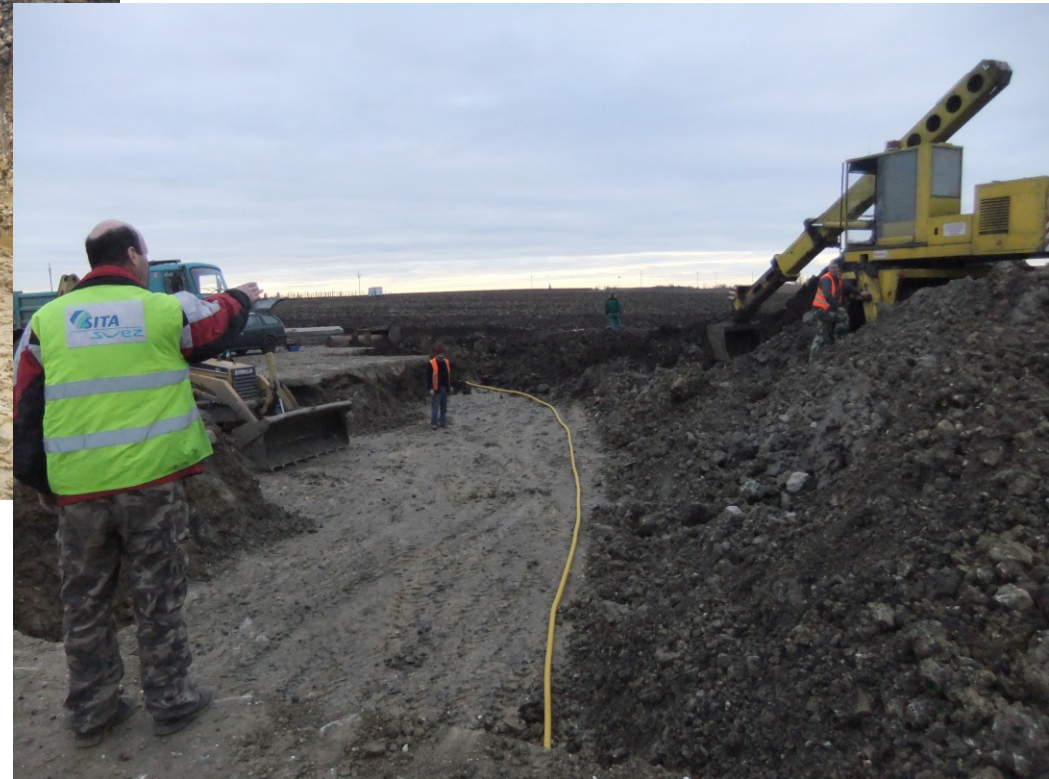
Sonda HR138-obnova meliorační drenáže

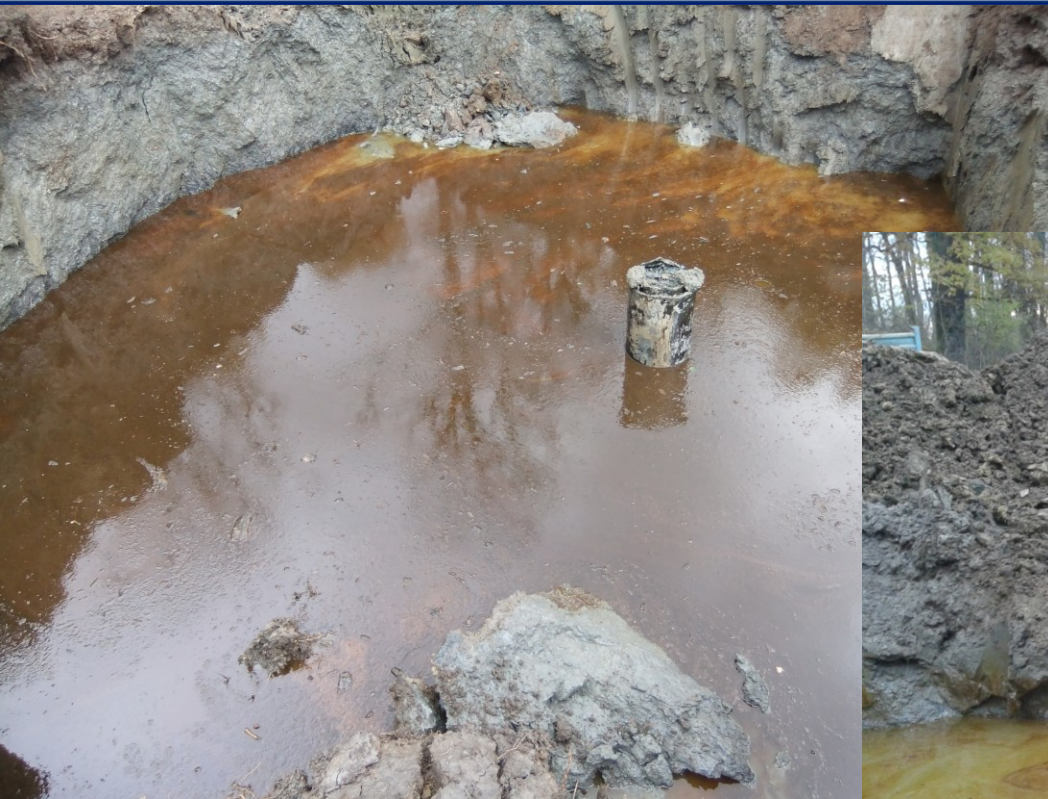
Sonda KO7-masivní kontaminace
podzemní vody volnou fází RL

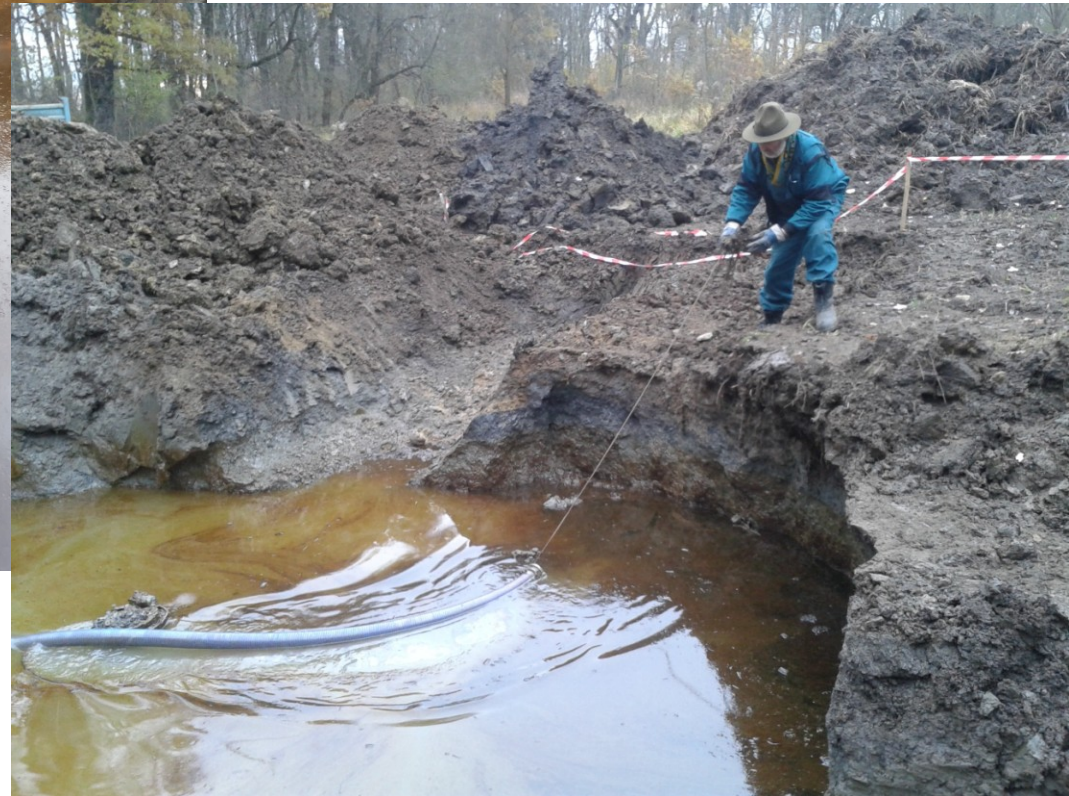
Sonda KO7-sanace podzemní vody sčerpáváním volné fáze RL z hladiny

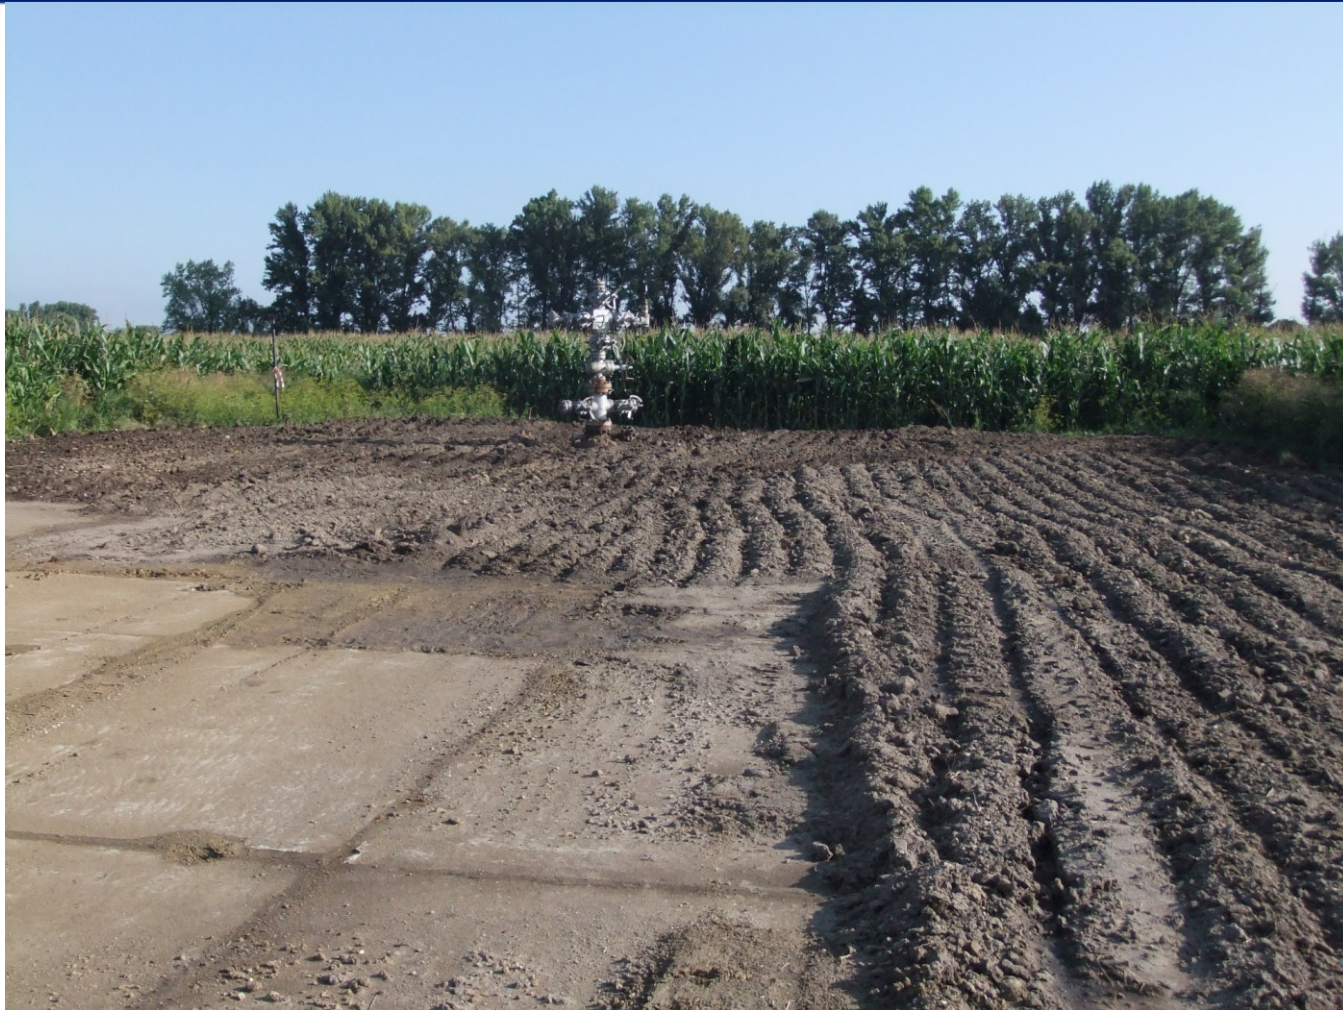
Sonda HR76-plocha sanace po technické rekultivaci

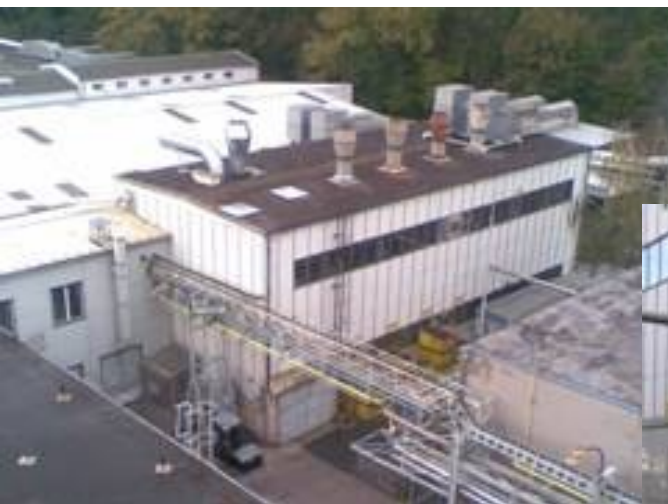
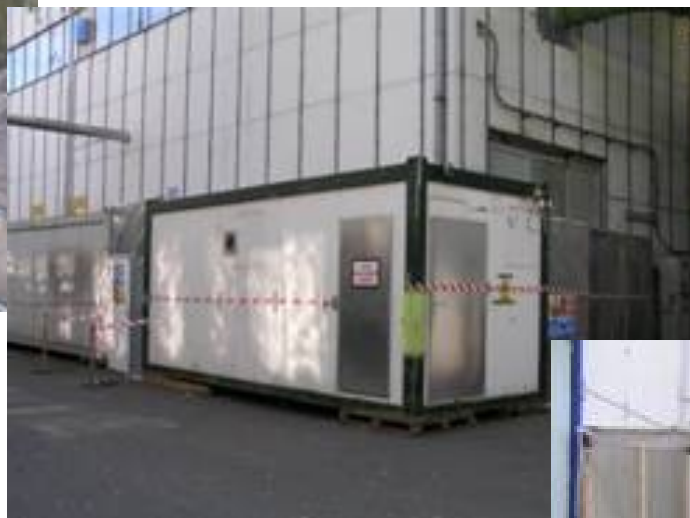
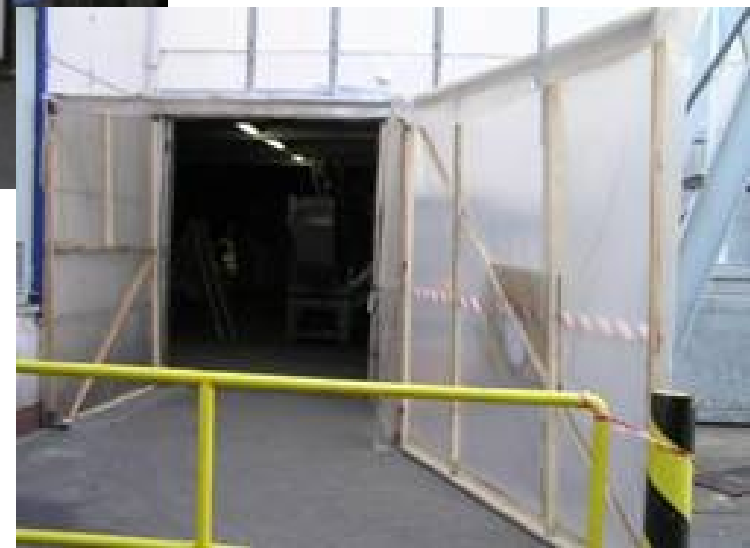
- Obr. 1 Pohled na centrální filtrační stanici
- Obr. 2 Personální propust
- Obr. 3 Materiálová propust' pro těžkou techniku

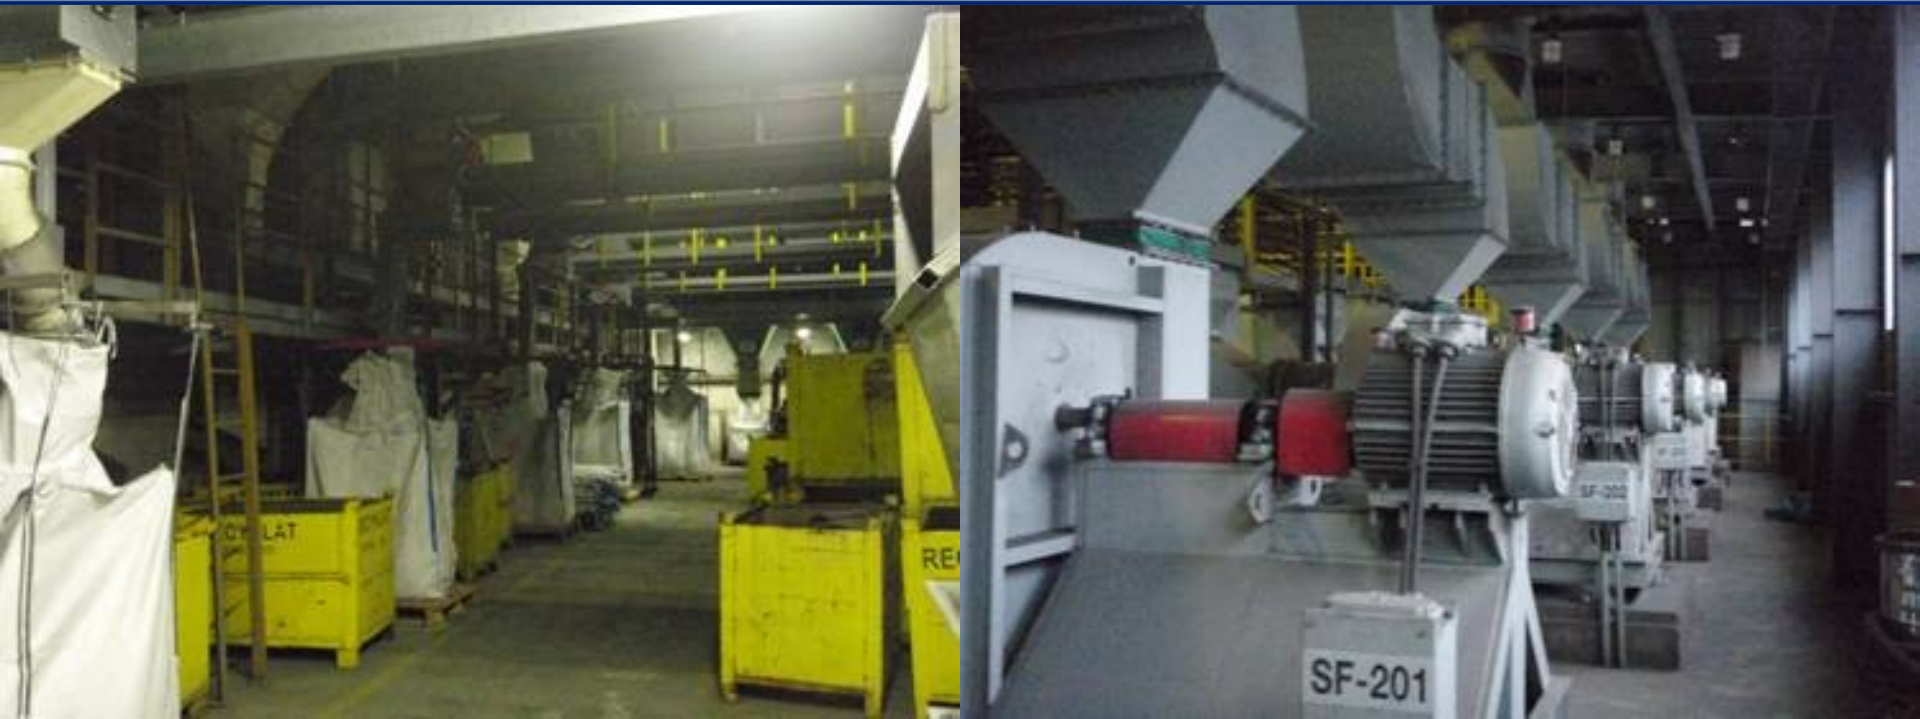
PROSTORY CENTRÁLNÍ FITRAČNÍ STANICE PRO PRŮMYSLOVOU VÝROBU

Obr. 1 Násypky ve filtrační stanici před sanací

Obr. 2 Strojovna filtračních jednotek před sanací

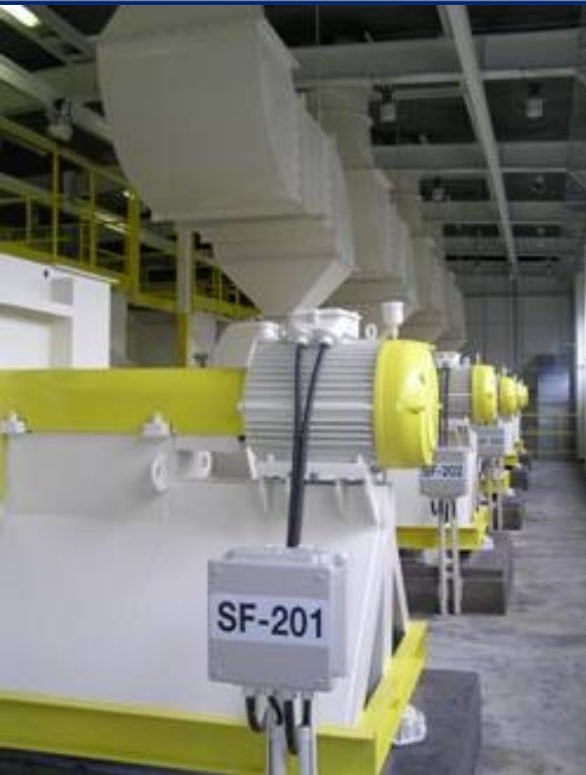
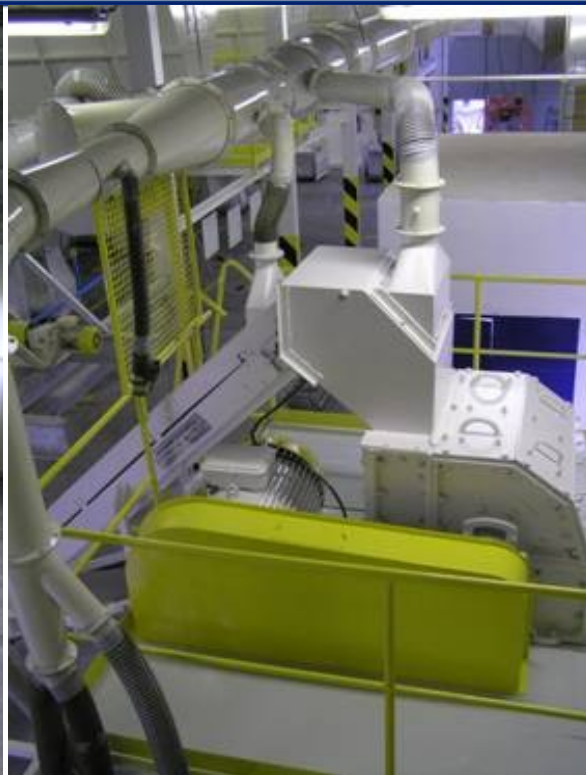
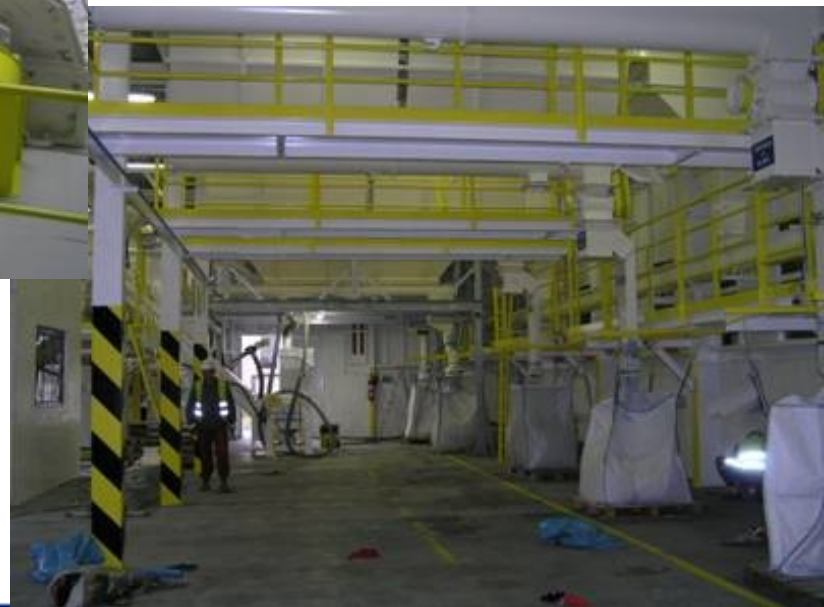
PO PROVEDENÍ SANACE SE TECHNOLOGIE OPATŘÍ OCHRANNÝM NÁTĚREM

Obr. 1 Násypky po sanaci
Obr. 2,3 Technologie opatřená
ochranným nátěrem

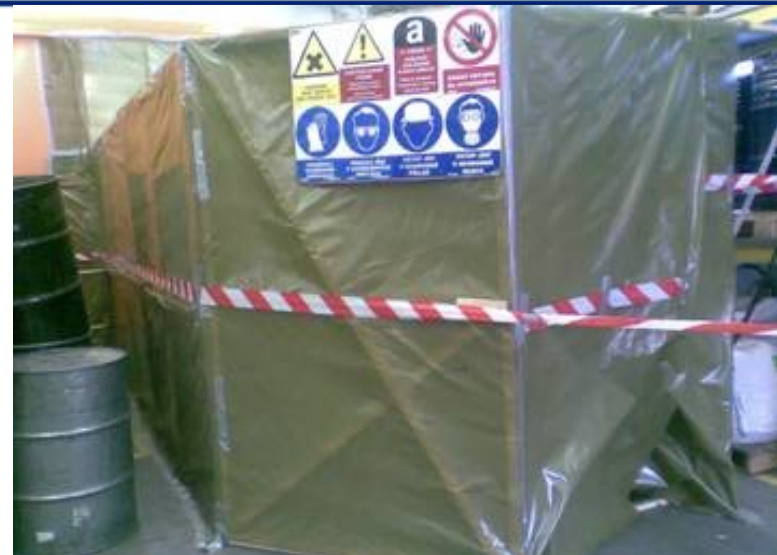
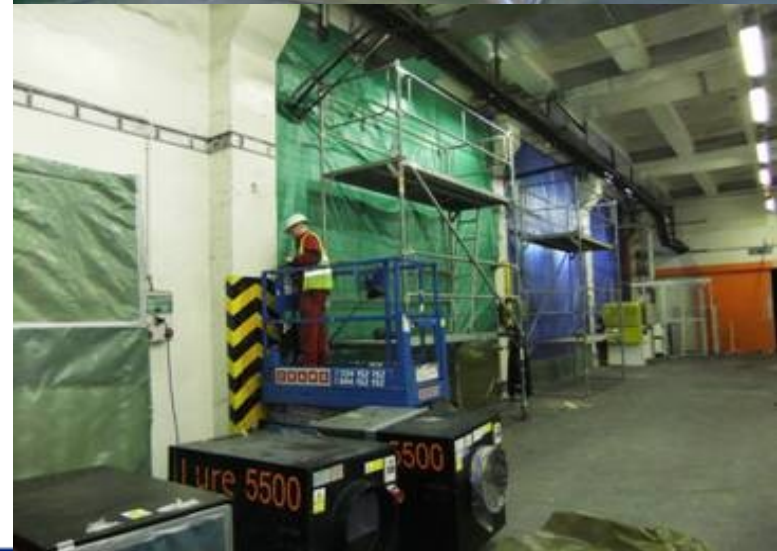
DŮSLEDNÁ PŘÍPRAVA KONTROLOVANÉHO PÁSMO – OCHRANA VNĚJŠÍHO PROSTŘEDÍ PŘED KONTAMINACÍ

- Neprodyšné oddělení prostoru kontrolovaného pásma od ostatních výrobních hal
- Vybudování personální a materiálové propusti a propusti pro těžkou sanační techniku s odsávacími jednotkami
- Instalace řízeného nasávání
- Instalace filtračních odsávacích jednotek v dostatečném počtu pro zabezpečení 5-ti násobné výměny vzduchu za hodinu
- Instalace monitoringu podtlaku s akustickou výstrahou
- Materiálové vybavení kontrolovaného pásma
