TECHNOLOGIE A NÁSTROJE OCHRANY PROSTŘEDÍ

VIII.2 - ZÁKLADNÍ PRINCIPY SANACÍ KONTAMINOVANÝCH LOKALIT

REFERENČNÍ SANAČNÍ PROJEKTY SITA CZ a.s.

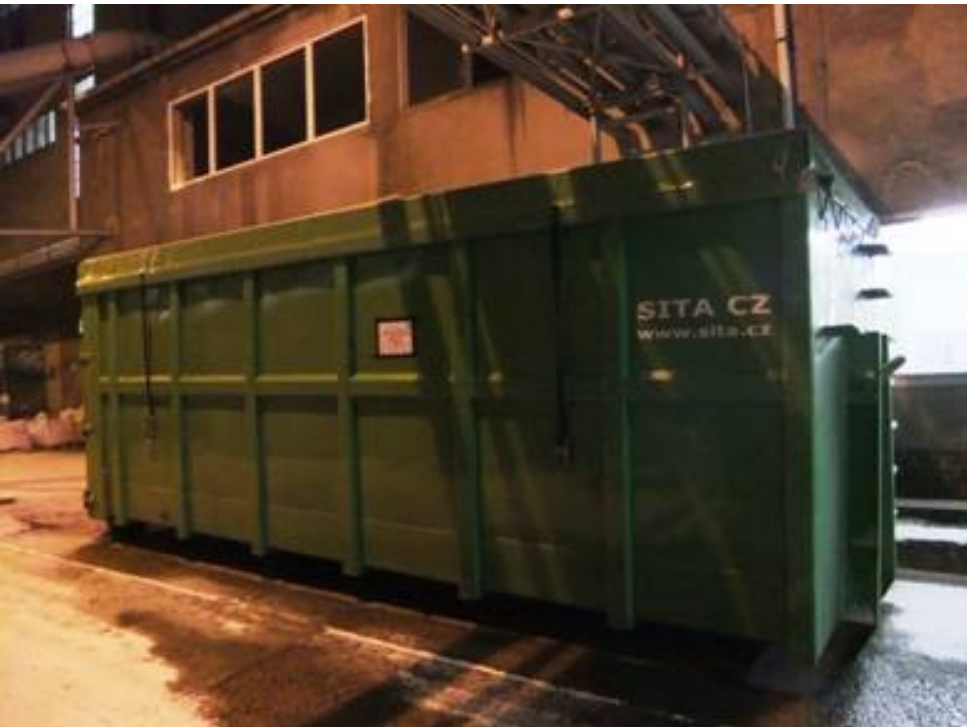
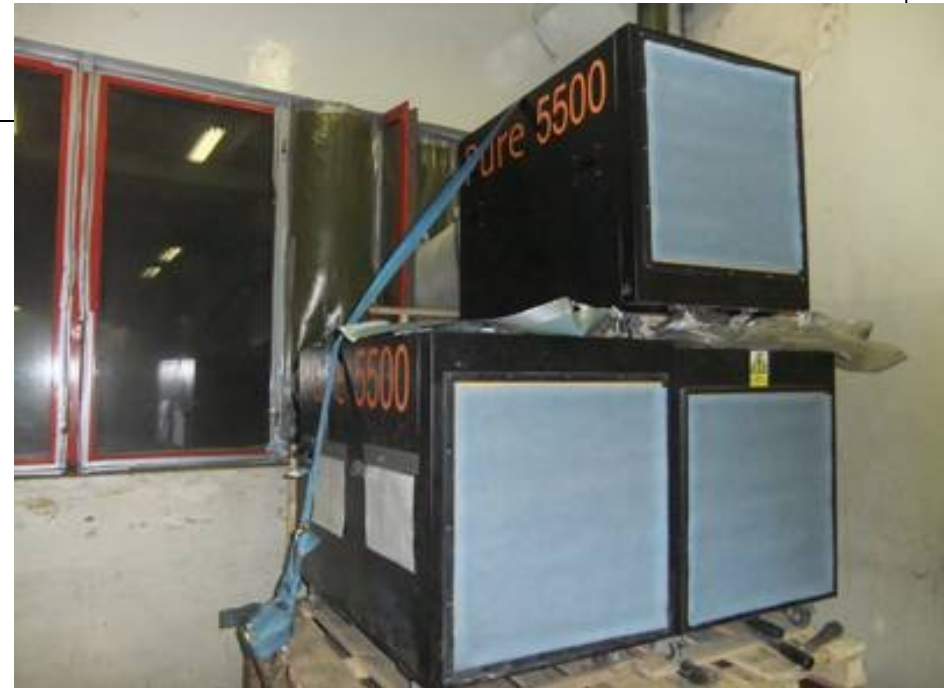
Obr. 1 Odsávací a filtrační jednotky
Obr. 2 Deponie odpadů

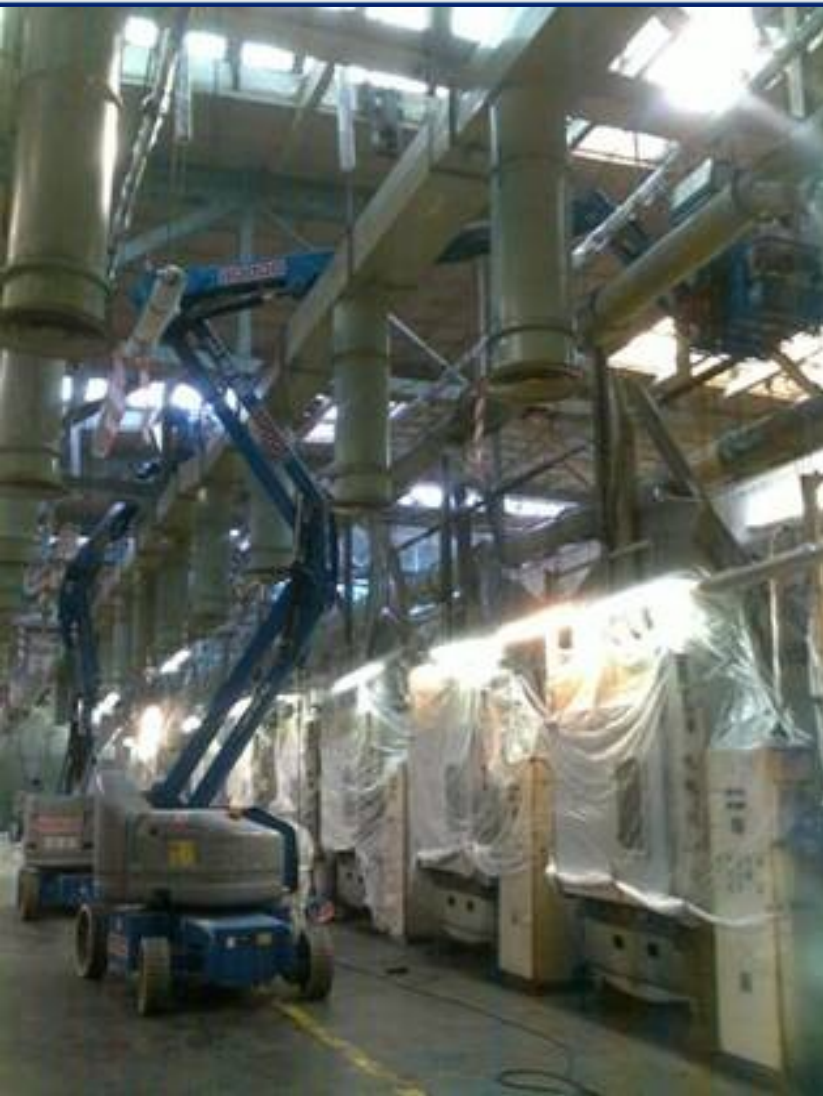
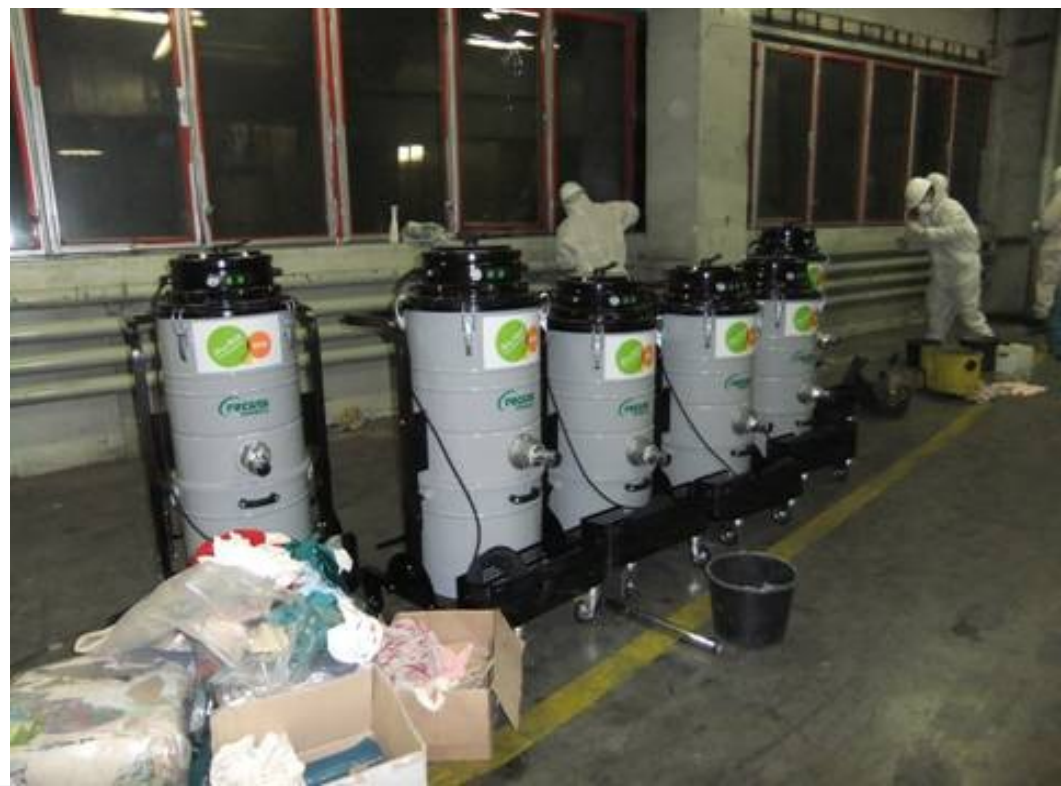
Obr. 1 Těžká sanační technika umožní bezpečný přístup pro sanaci ve výškách

Obr. 2 Dostatečné technické vybavení je prvním předpokladem úspěšné sanace

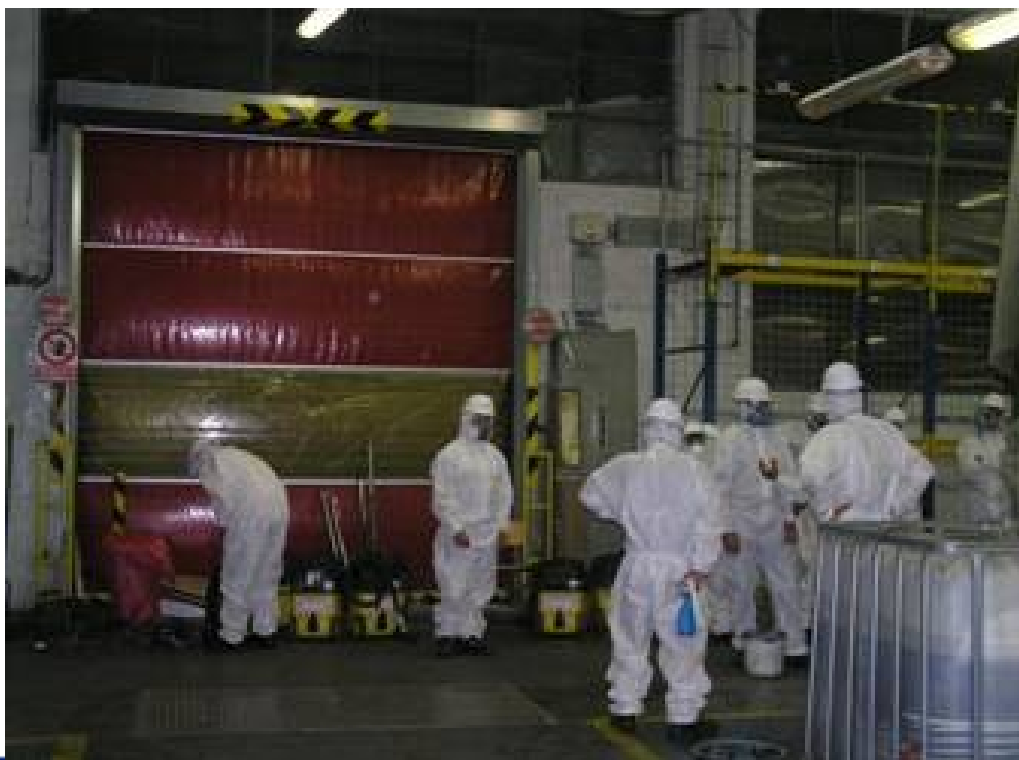
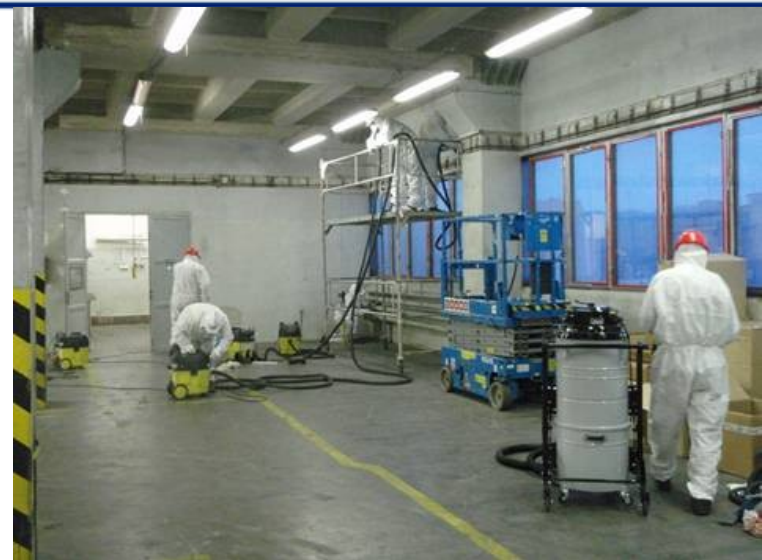
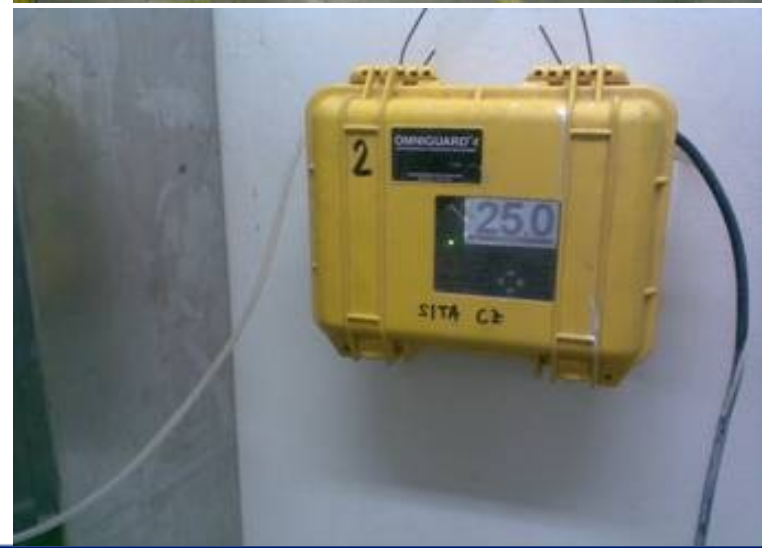
Obr.1 Příprava techniky a rozdělení úkolů

Obr. 2 Provádění sanace

Obr. 3 Je nutná pravidelná kontrola podtlaku

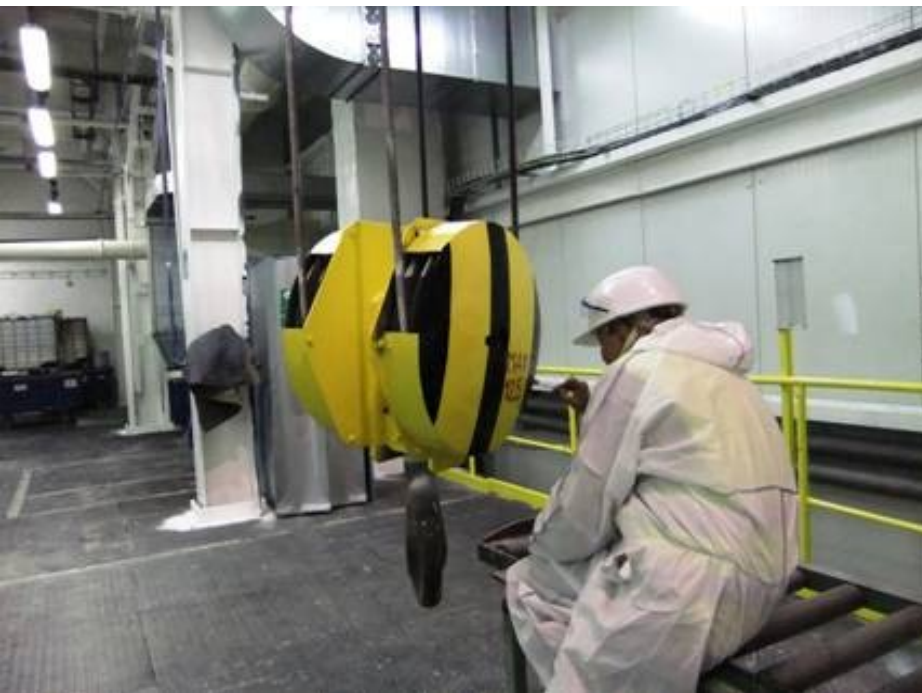
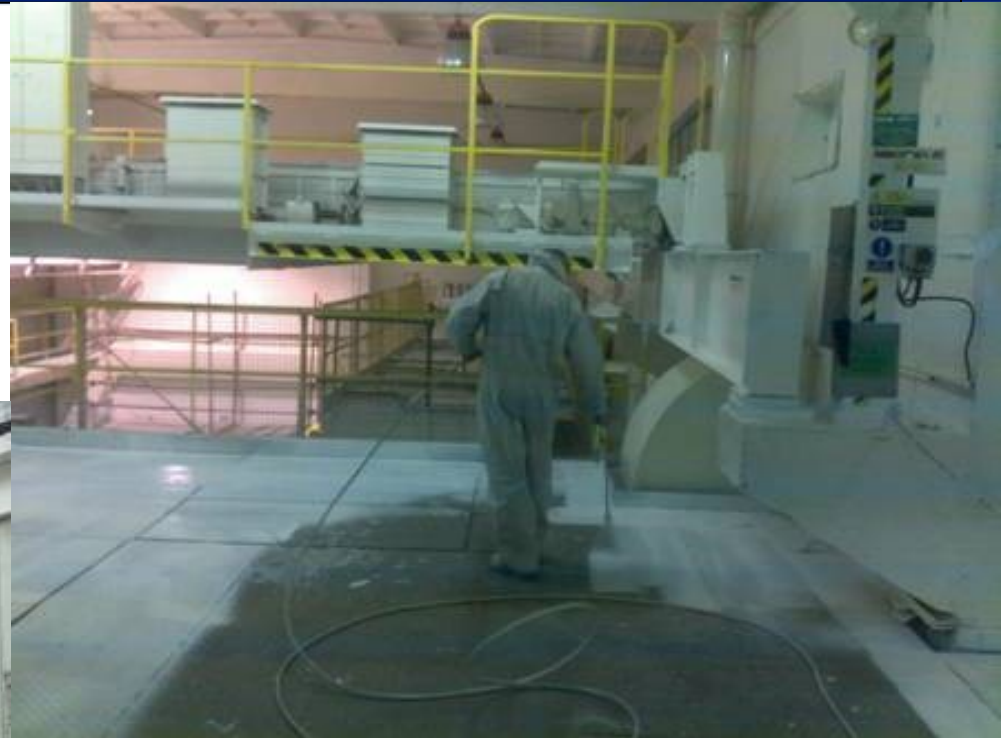
Obr. 1 Nanášení ochranného nátěru
na podlahu

Obr. 2 Nanášení ochranného nátěru
na technologie
