ČESKÝ
HYDROMETEOROLOGICKÝ
ÚSTAV

Současné povodně a způsoby odvozování TPV v hydrologické praxi ČHMÚ

Fyzickogeografický seminář

Tomáš Řehánek

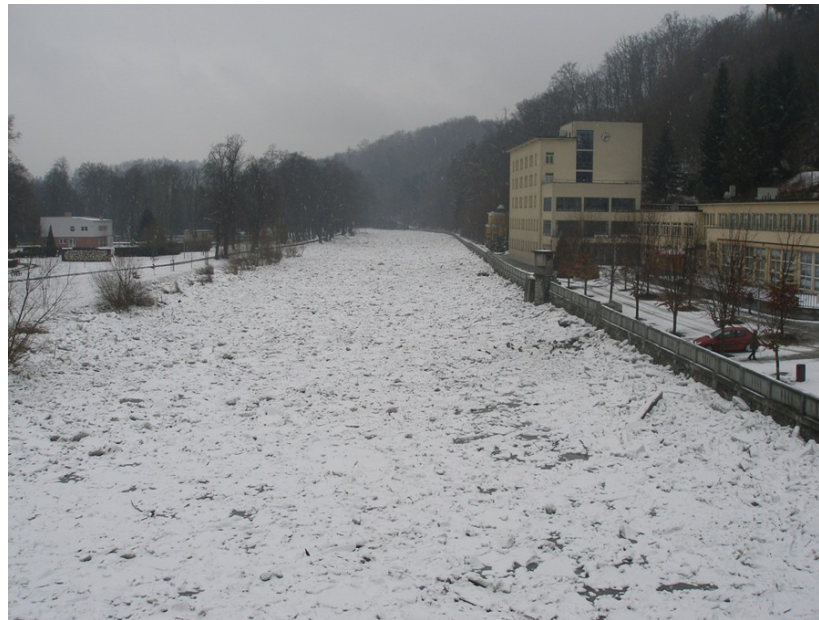
Ledová bariéra na Bečvě v Teplicích (2012)

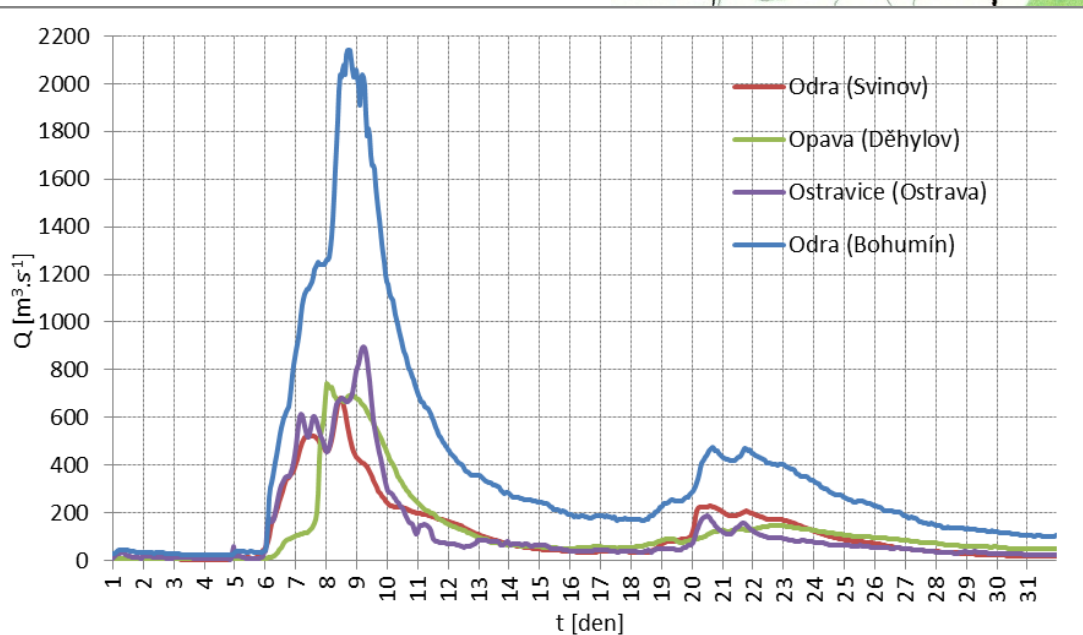
- Vydatné regionální srážky
- Největší pozorovaná povodeň
- Přehodnocení Q_N

Průběh povodně
v povodí Odry

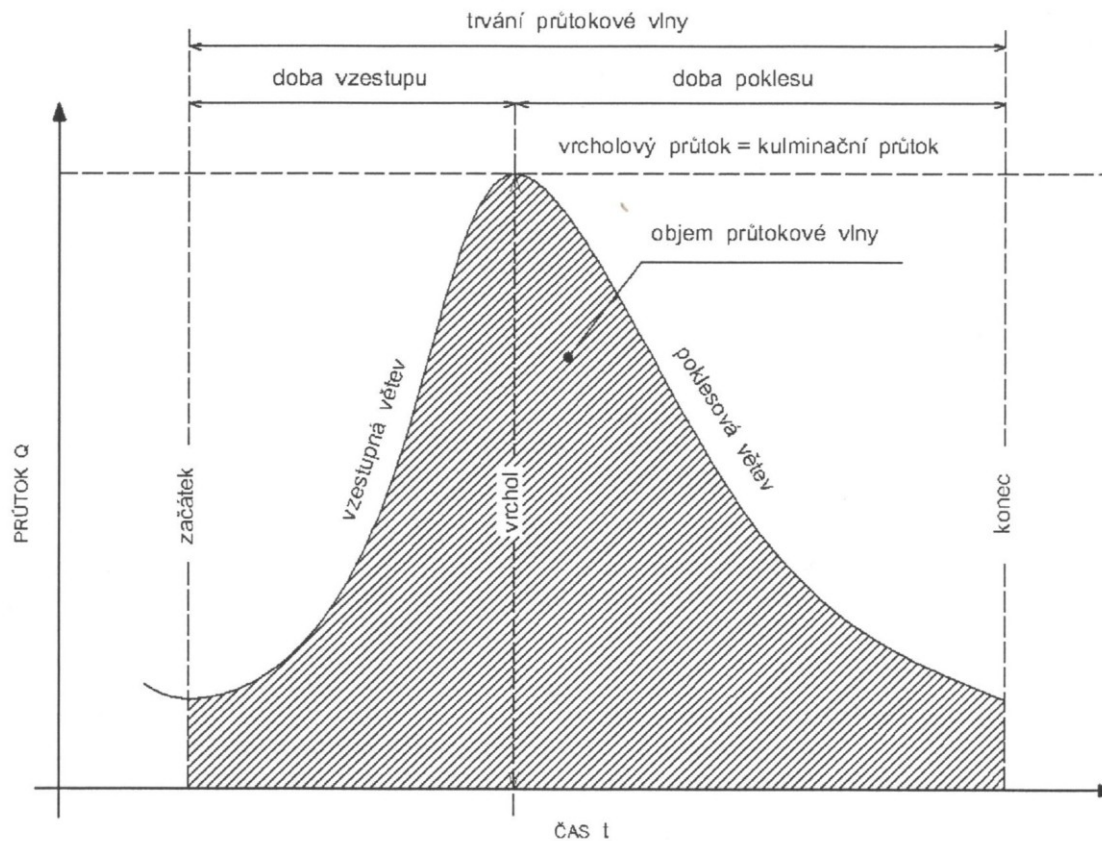
- Definice povodňové vlny

ČSN 75 0110

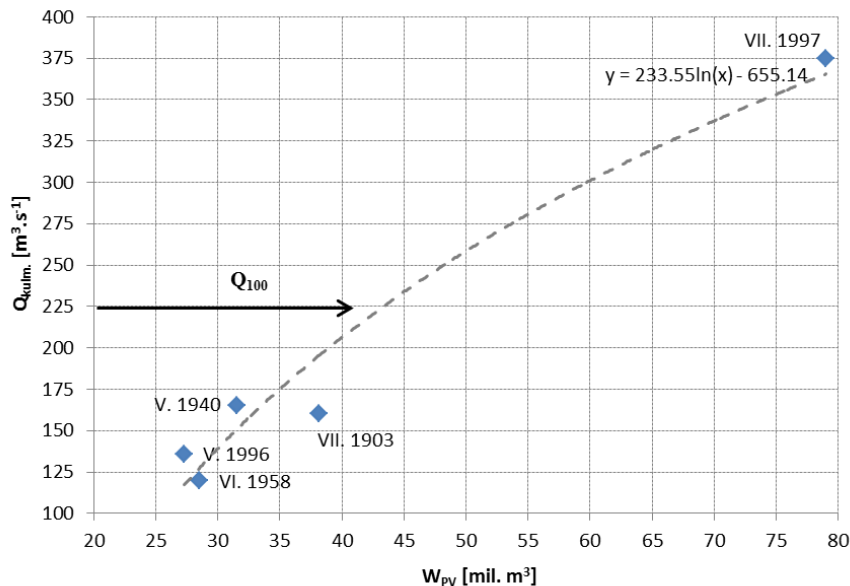
VII. 1997	V. 1940	VII. 1903	V. 1996	VI. 1958	TPV ₁₀₀
Q _{kulm.} [m ³ .s ⁻¹]	375	165	160	136	120	225
W _{PV} [mil. m ³]	79.0	31.5	38.2	27.3	28.5	45.0
Trvání [hod.]	300	282	270	260	230	285
O [mm]	213	85	103	74	77	122
P [mm]	329	133	225	98	163	169
C [-]	0.648	0.639	0.458	0.752	0.472	0.719

Korelační analýza
pozorovaných povodní

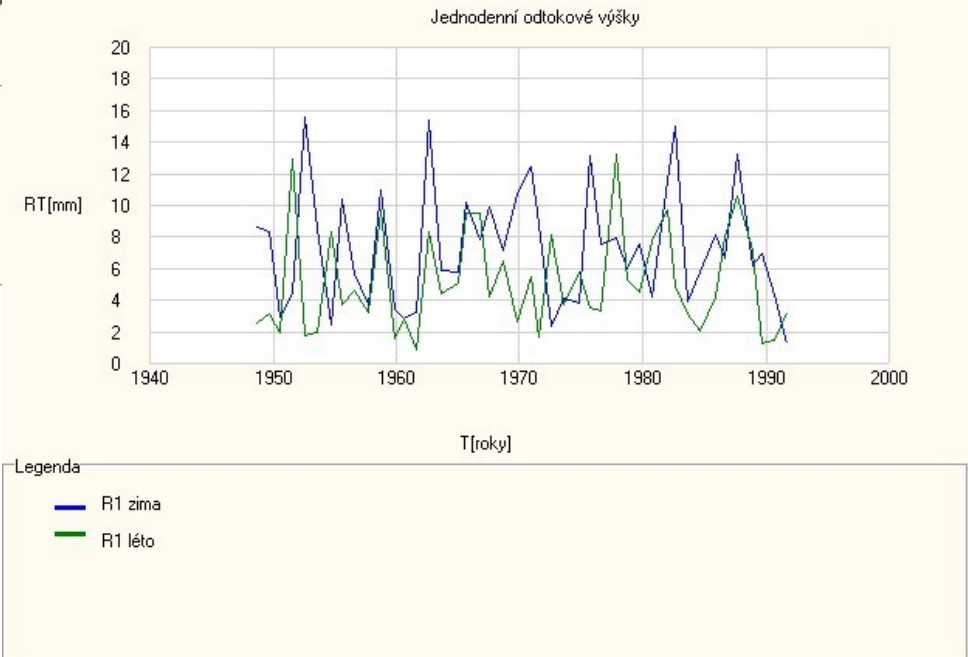
Analýza sezonality průtoků
- Moravice/Sl. Harta

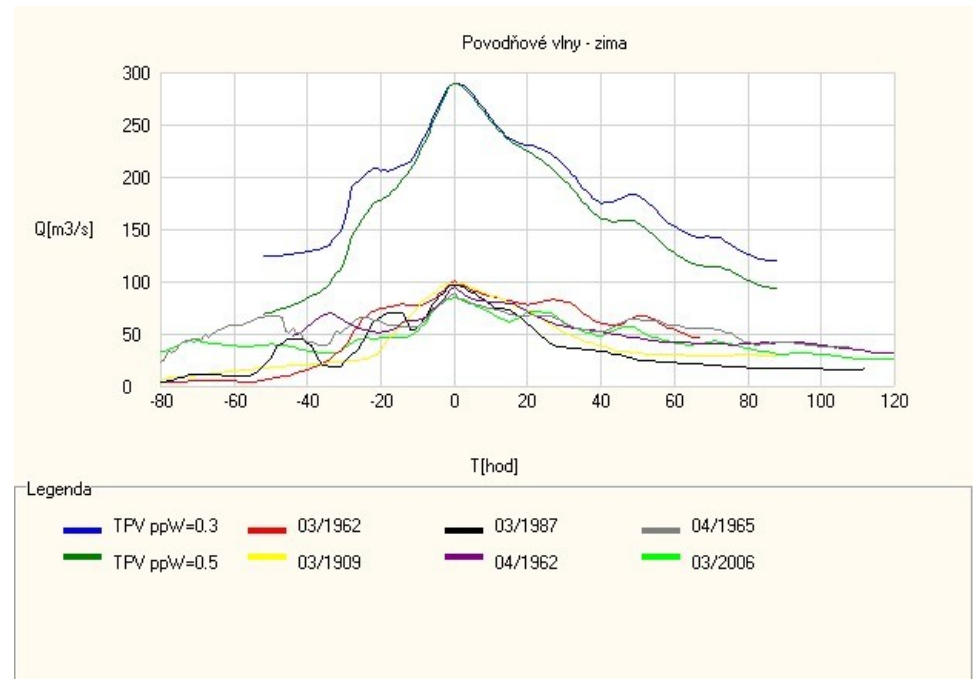
Odvození TPV s objemem zvolené pravděpodobnosti překročení
