Univerzita Palackého
v Olomouci

Přívalové povodně na Moravě a ve Slezsku v 19.-20. století

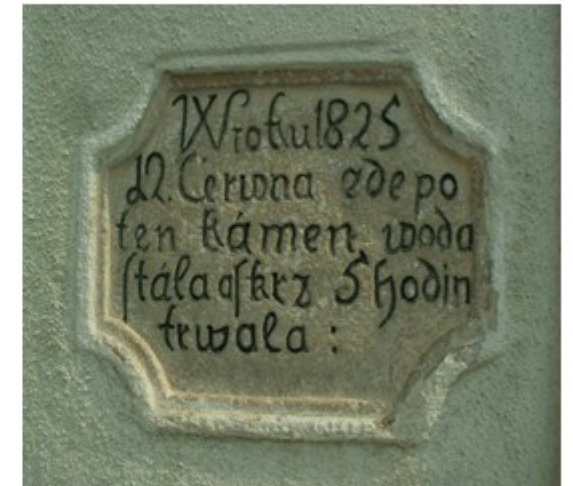
Zlechov – povodňová značka z události 12. 6. 1825 (O.Halásová, červenec 2006)

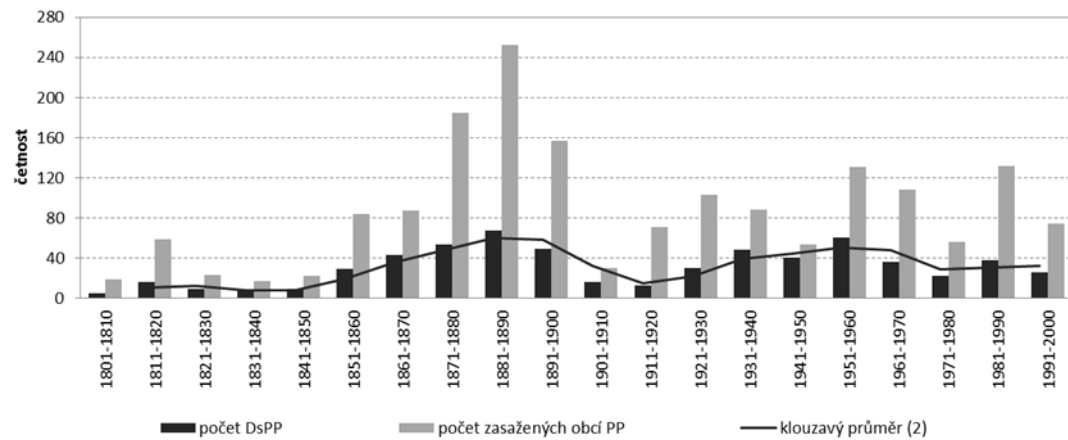
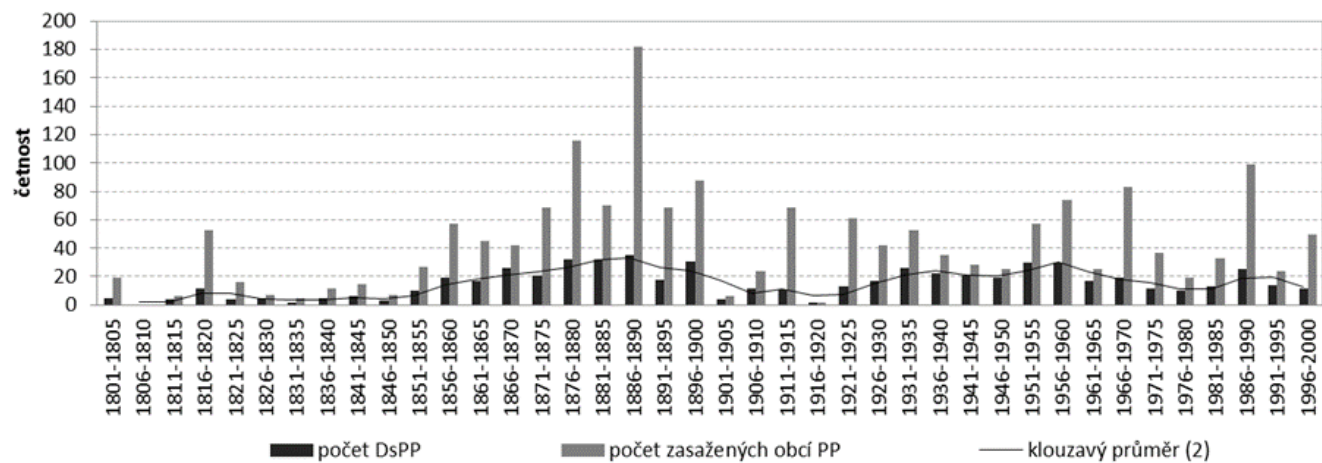
Četnost výskytu DsPP v dekadách (a) a pentádách (b) 19. a 20. století

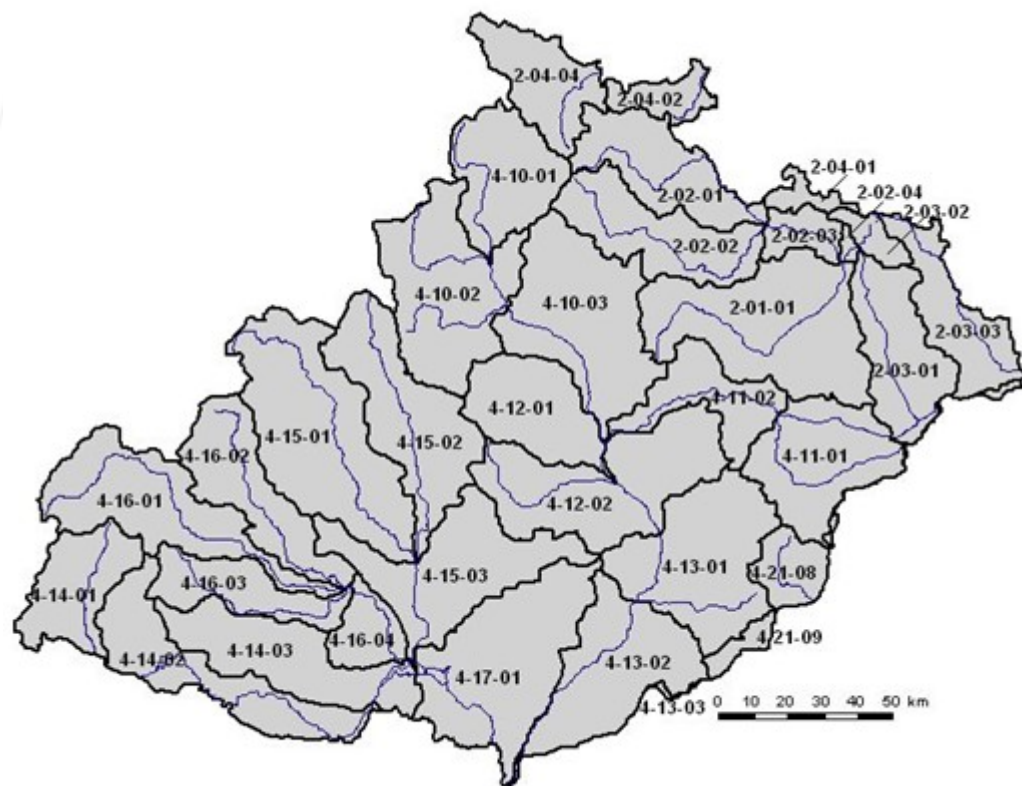
Povodí III. řádu na Moravě a ve Slezsku (37)

relativní četnost obcí postižených PP
v povodích III. řádu v %

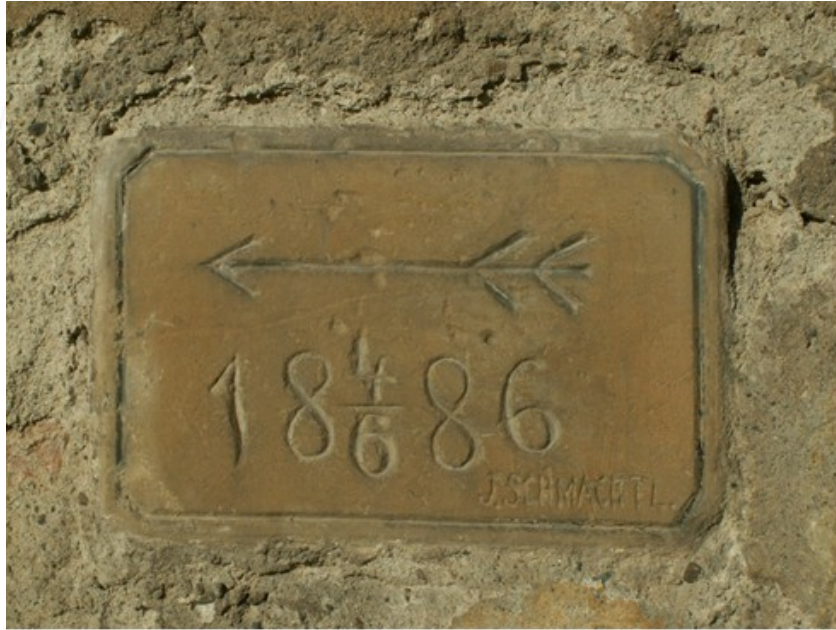
Povodňová značka v Havlíčkově ulici v Šumperku
(foto. O.Halášová, 1/2008)

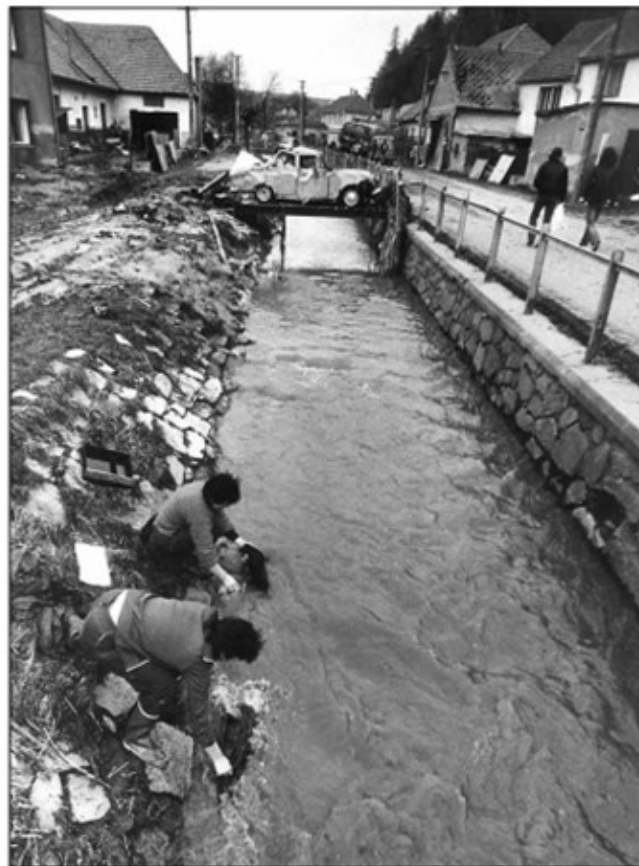
POVODĚŇ. V noci z 20. na 21. dubna roku 1988 postihla Luka nad Jihlavou povodeň. Na 60 mm srážek napršelo během pěti nočních hodin. Následky rozvodnění Kozlovského potoka byly tragické: dvě mrtvé ženy, 130 zatopených domů a škody dosahující minimálně 15 milionů korun.
Foto: Petr Klukan
