Univerzita Palackého
v Olomouci

Přívalové povodně na Moravě a ve Slezsku v 19.-20. století

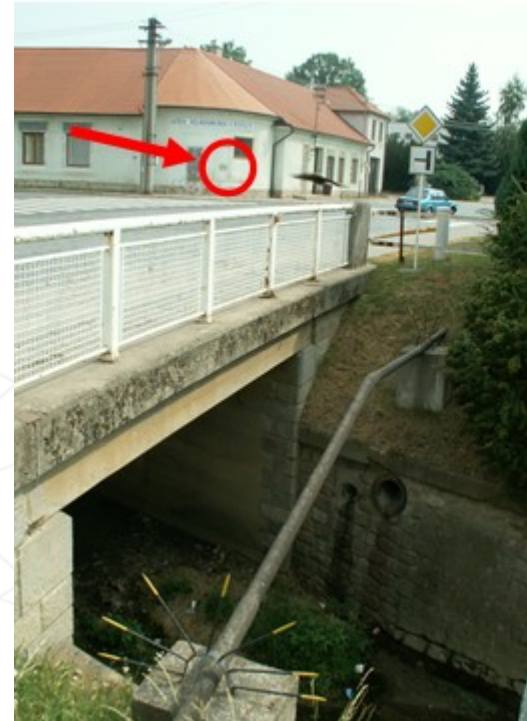
Zlechov – povodňová značka z události 12. 6. 1825 (O.Halásová,
červenec 2006)

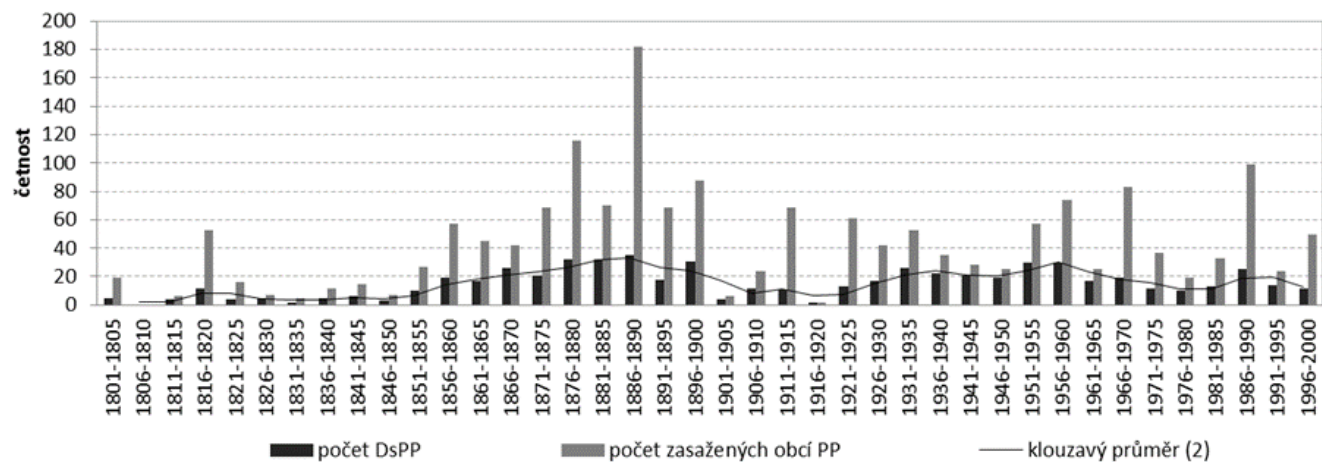
Četnost výskytu DsPP v dekadách (a) a pentádách (b) 19. a 20. století

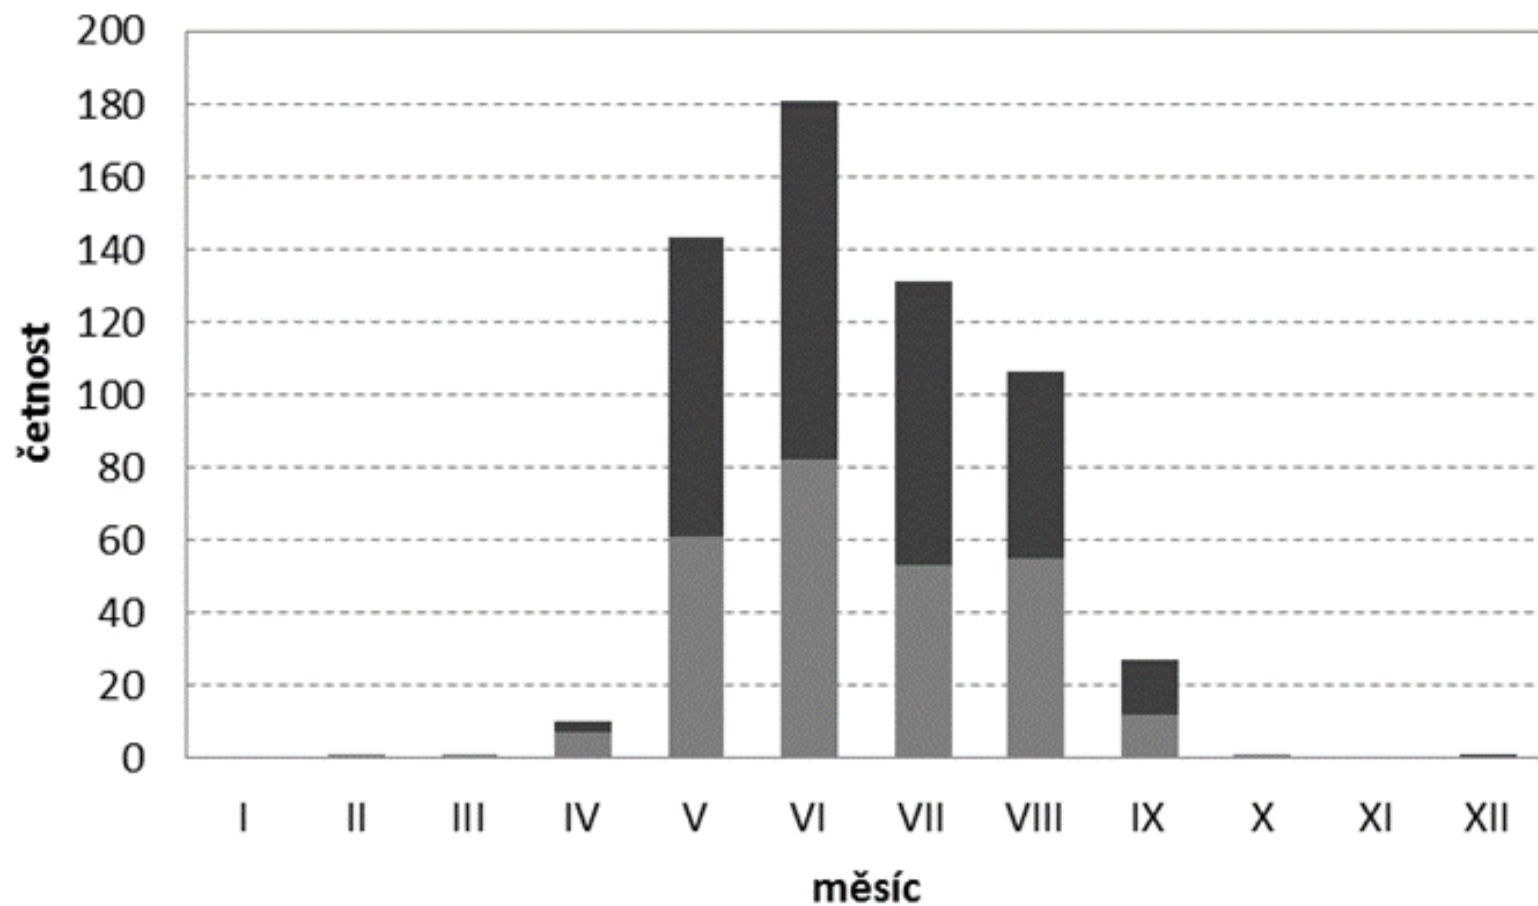
Výskyt DsPP v jednotlivých měsících 19. a 20. století

Časová analýza tak potvrzuje obecné definice PP. Kdy PP se nejčastěji vyskytují od května do září (s maximem na přelomu května-června a v druhé dekádě července), kdy od 1.5.-10.9. bylo zaznamenáno 97% PP. Během dne potom PP kulminují nejčastěji v obcích v odpoledních a večerních hodinách (80%).

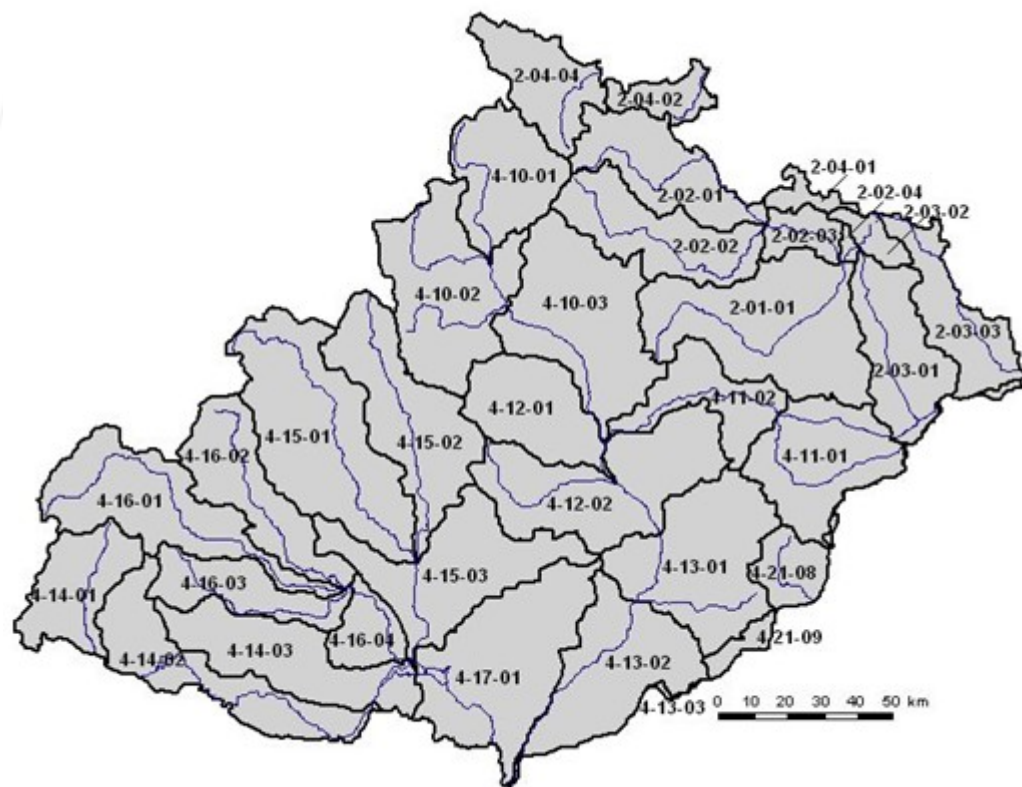
Povodí III. řádu na Moravě a ve Slezsku (37)

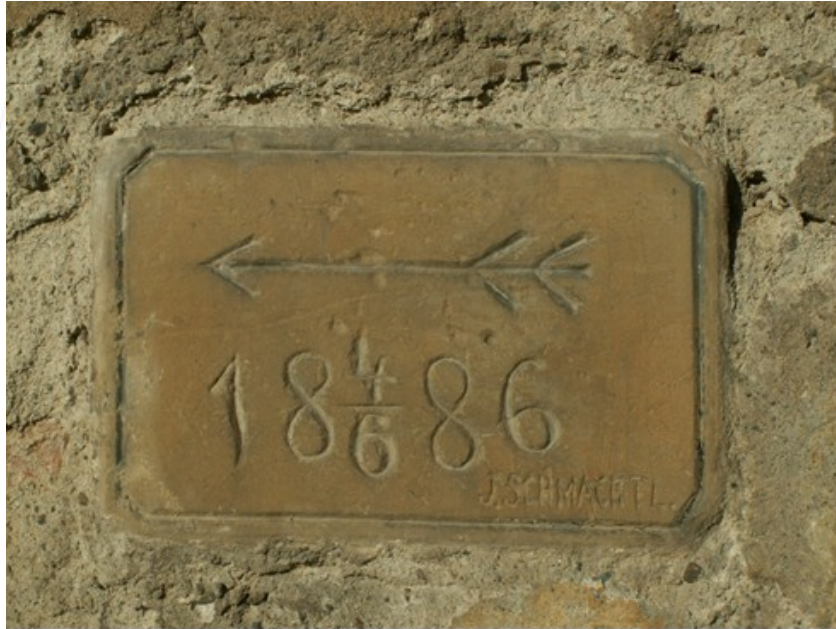
Povodňová značka v Havlíčkově ulici v Šumperku
(foto. O.Halášová, 1/2008)
