KONZERVACE NÁSTĚNNÝCH MALEB

C6190 CHEMIE A METODIKY KONZERVOVÁNÍ PŘEDMĚTŮ Z
ANORGANICKÝCH MATERIÁLŮ II

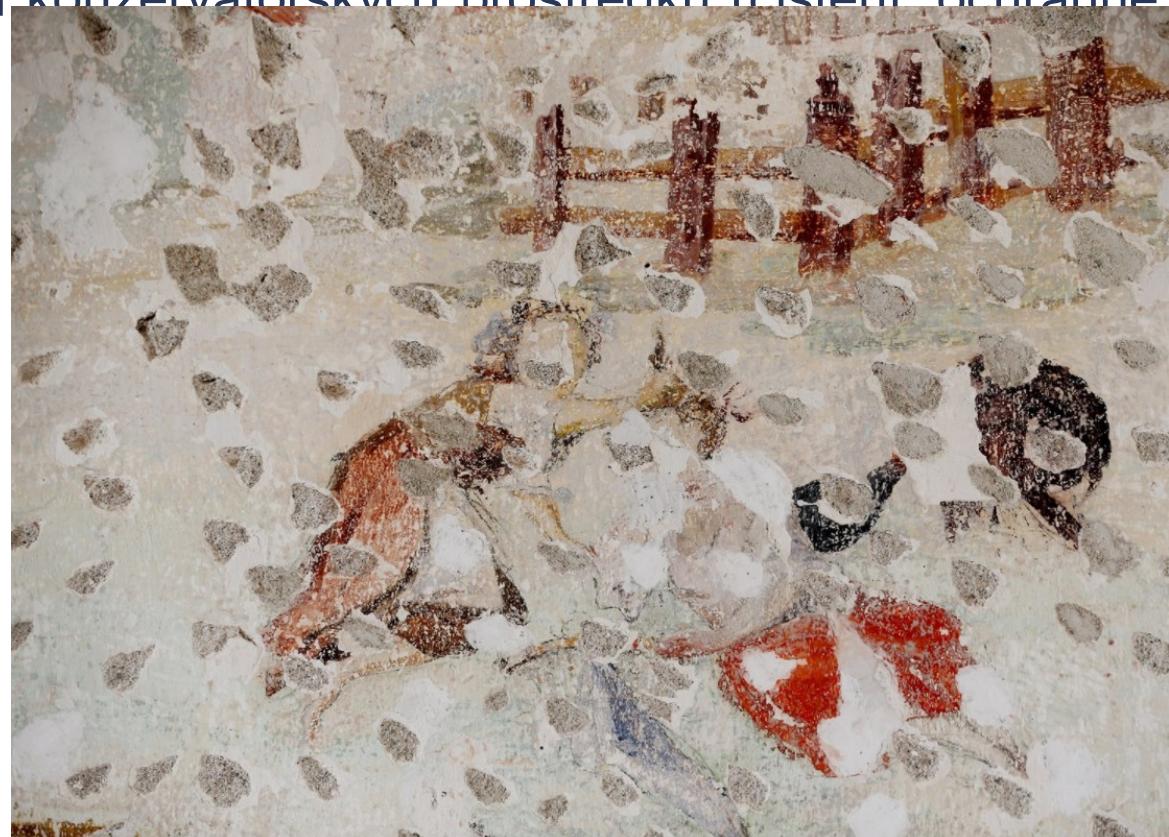
Nástěnná malba s motivy venkovských výjevů z hradu Veveří poškozená tzv. pekováním [10]

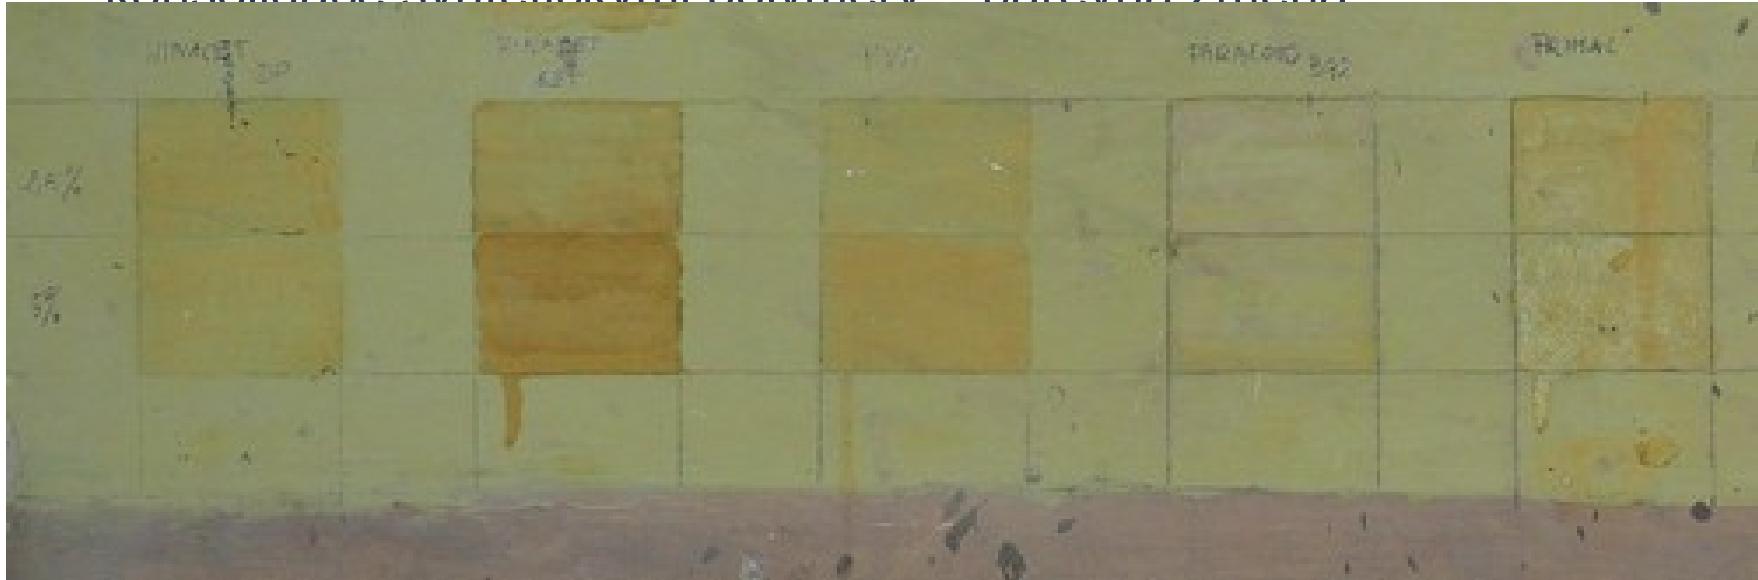
- konsolidace syntetickými polymery – barevná změna

Zkouška syntetických konsolidantů na monochromatické malbě z 20. stol. (kostel sv. Mikuláše, Skrzydlna, Polsko): PvAc ve vodní disperzi, PvAc v ethanolu, PvAlk ve vodě, kopolymer ethylmethakrylátu a methylakrylátu v toluenu s přídavkem acetonu, kopolymer ethylmethakrylátu a methylakrylátu ve vodní disperzi [11]

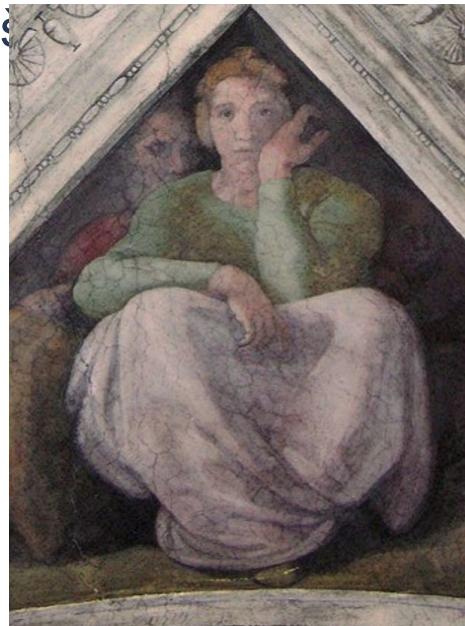
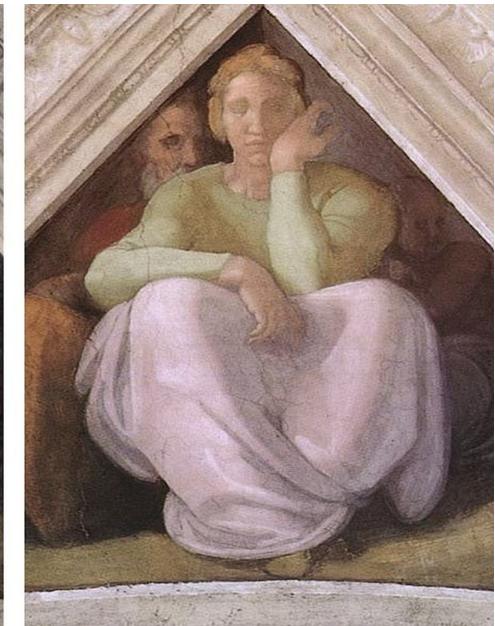
Sixtinská kaple,
Michelangelo Buonarotti; u
některých postav zmizely
dříška poškození klihem

- čištění provedeno vodou, roztokem uhličitanu sodného, Desogenu a karboxymethylcelu, poté opět vodou s následnými oplachy po dobu několika měsíců
 - části nástěnných notovených metodou secco byly opatřeny Paraloidu B72, který byl následně odstraněn, což vedlo k odpovídajícímu rozpuštění a japonského papíru. Tyto části byly čištěny.

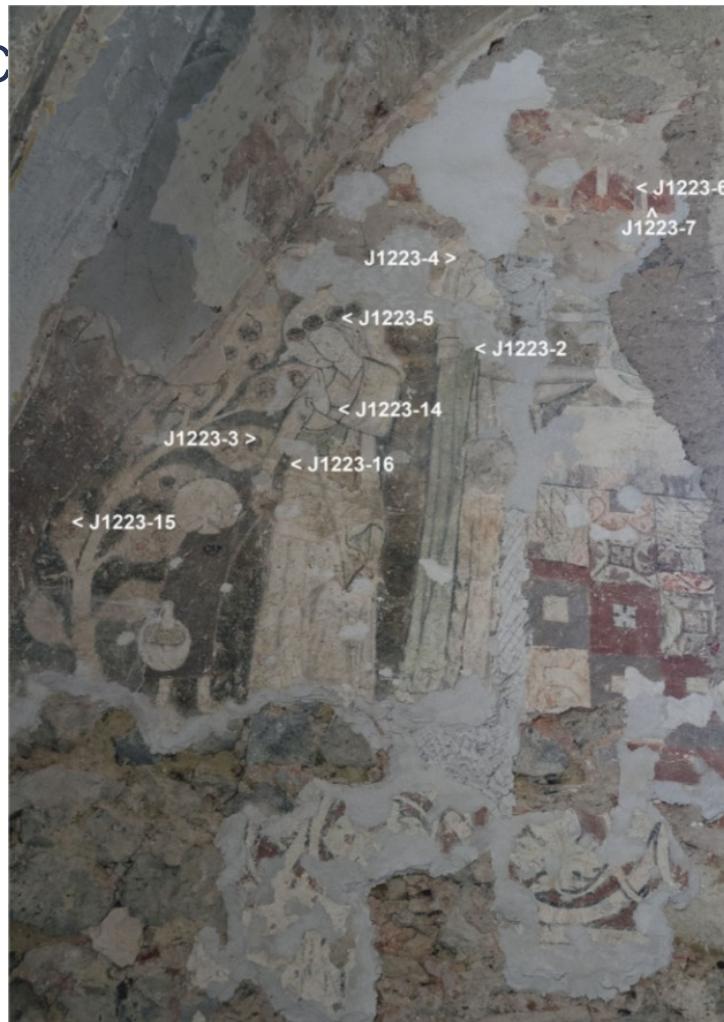
Sv. Dorota s Ježíškem a částečně zachovalá scéna Obětování v chrámu s vyznačenými body odběru vzorků [15]

- v roce 2013 byly objeveny jednodušší malby z 13. století a figurální výzdoba z počátku 14. století
- kostel téměř zchátral po odsunu Němců, následném začlenění Kuřívod do vojenského prostoru a přítomnosti sovětské armády
- materiálový průzkum pomocí ručního XRF, mikro-Ramanovy spektrometrie a práškové difrakce
- zjištěn teprve druhý případ úmyslného použití krokoitu ($PbCrO_4$) jako žlutého pigment v Evropě
- objeven také pigment mimetit ($Pb_5(AsO_4)_3Cl$), jehož použití v Evropské malbě nebylo dosud popsáno → degradační produkt realgaru As_4S_4 /auripigmentu As_2S_3 a minia Pb_3O_4

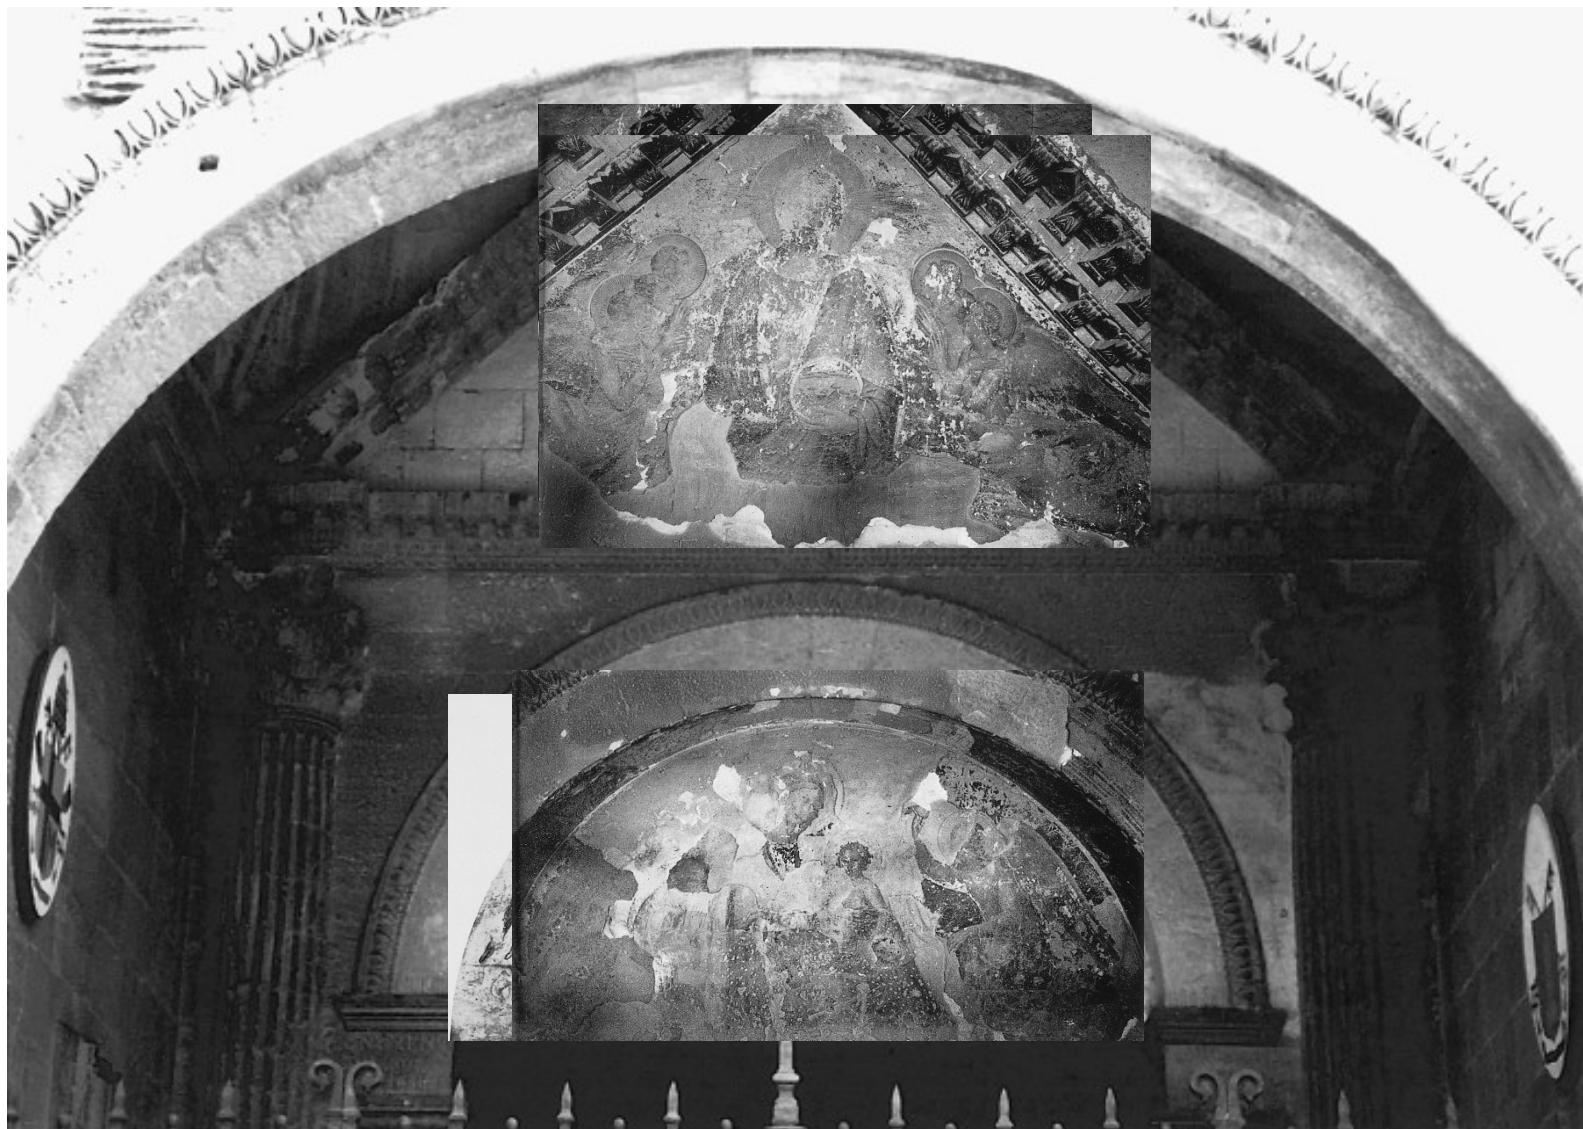
Fresky v katedrále Notre Dame des Doms, Avignon a sejmutyé vrstvy v Papežském paláci [16]

- čištění a konsolidace, bez snímání přemaleb a retuší
- čištění, konsolidace a snímání přemaleb, bez retuší
- čištění, konsolidace, snímání přemaleb a lokální retuše
- zalíčení malby a provedení restaurátorské kopie
- transfer – dle *Charty restaurování* není přípustné, pokud se nejedná o jedinou možnost záchrany díla (např. v případě, že původní místo bylo zničeno)
 - dočasný transfer – úprava podložky a následné vrácení malby na původní místo
- preparace maleb – odkrývání jednotlivých vrstev maleb a jejich následná prezentace
 - katedrála Notre Dames des Doms, Avignon, dvě vrstvy přípravných kresek a výsledná malba
 - na původním místě zachována první přípravná malba, druhá vrstva a výsledná malba jsou umístěny v Papežském paláci v Avignonu

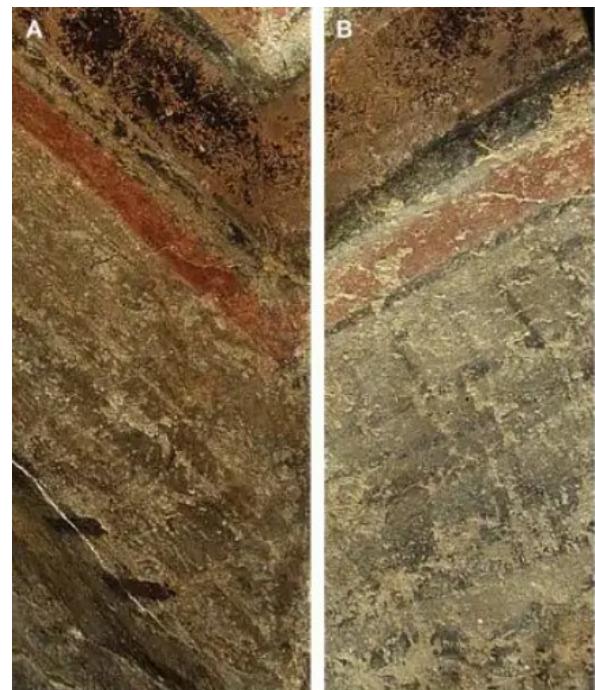
Detail před a po čištění [18] 3

- v 17. století všechny malby překryty silnou vrstvou hašeného vápna (scialbo)
- 1930 byly znovuobjeveny, asi o 40 let později byly konsolidovány akrylátovou pryskyřicí bez předchozího čištění a desalinace
- stárnutí pryskyřice vedlo ke ztrátě průhlednosti, snížení paropropustnosti, proniknutí pryskyřice do zbytků scialba, což vedlo k jejich výraznému ztrvrdnutí, ztráta rozpustnosti → nutnost odstranit vrstvu konsolidantu a ztvrdlé zbytky scialba
- také narušení malby vlivem vodorozpustných solí
- organická rozpouštědla mohou pronikat do porézního systému malby → byl použit nanostrukturní systém tvořený micelárními roztoky na bázi laurylsulfátu sodného a propylenkarbonátu
- podařilo se očistit více než 100 m² maleb

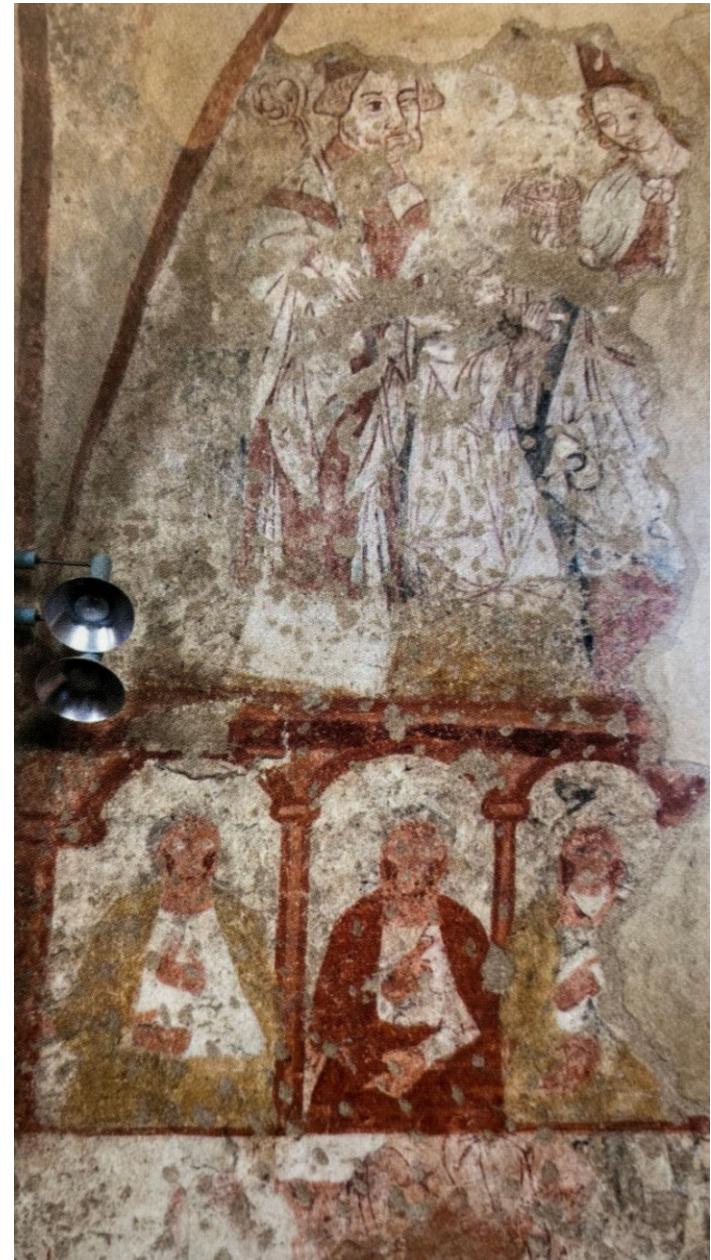
Malby v kostele sv. Bartoloměje v Pošné po restaurování [10]

- analýza pomocí SEM-EDS, FTIR, XRD
- malby poškozeny pekováním → doplňky z roku 1956 s tenkou vrstvou retuší na originálním povrchu za použití materiálů odpovídajícím historickému kontextu
- historické i moderní vrstvy byly již degradovány
- klimatické faktory: vysoká RV a vlhkost vzlínající od země → navrženo odstranění vnějších nepropustných omítek a úprava svažitého terénu, drenáž a odvlhčování vzduchu
- snaha spíše o zachování původních maleb než o kompletní restaurování
- čištění neionogenním tenzidem Alvol OMK, konsolidace barevné vrstvy derivátem celulózy Klucel G, konsolidace omítek silikátovým prostředkem Sebosil S a injektáží omítkovým tmelem na bázi hydraulického vápna
- doplňky z roku 1956 odstraněny a byly nahrazeny doplňky imitující středověkou omítku
