Nestabilita koryta v zalesněném povodí

- Jones Creek, East Gippsland, Austrálie -

(Tim J. Cohen, Gary J. Brierley)

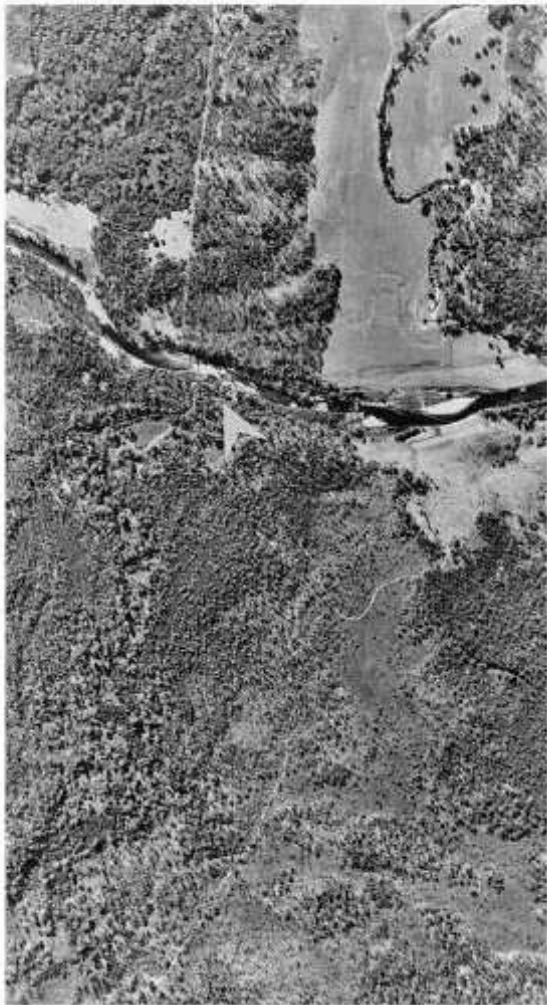
A

1967

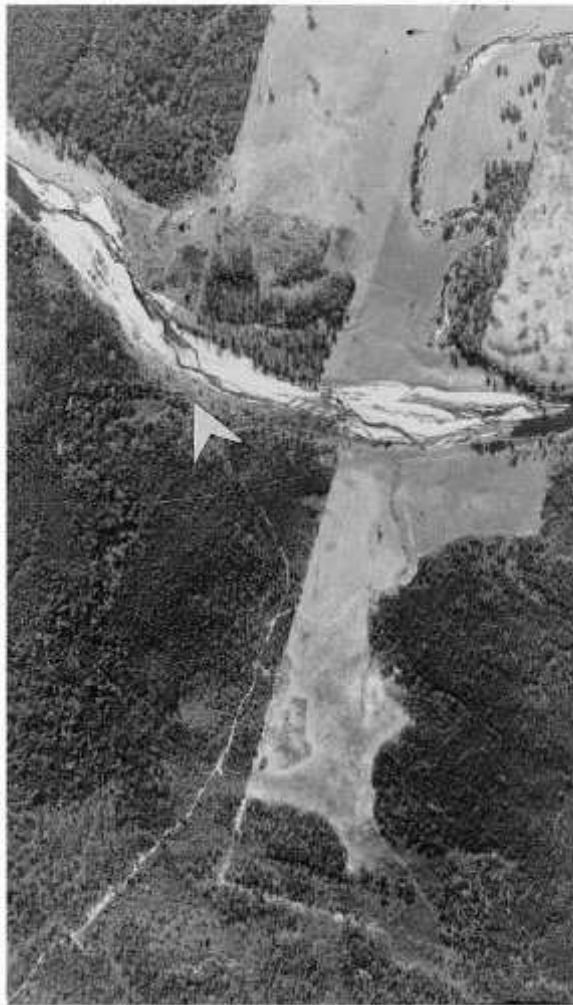
B

1972

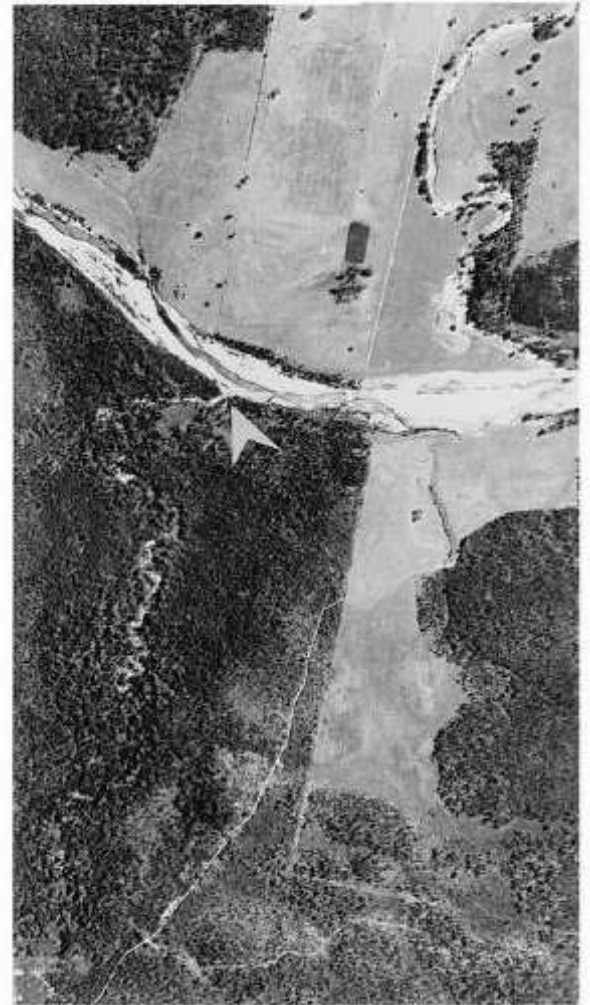
C

1979
