Fluviální geomorfologie

Lekce 11

Revitalizace vodních toků

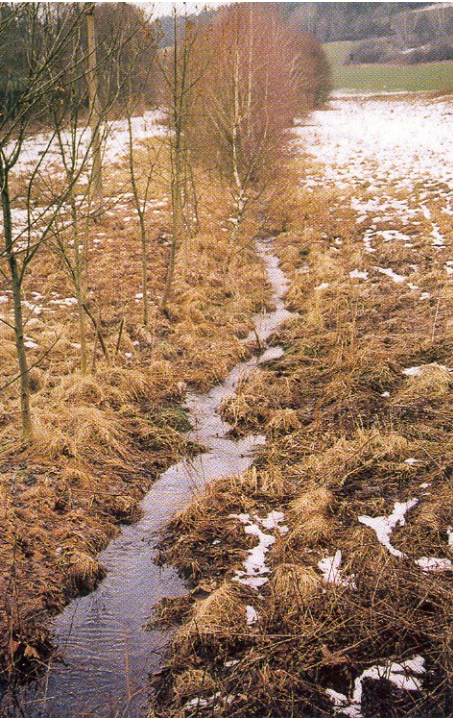
Samovolná renaturace

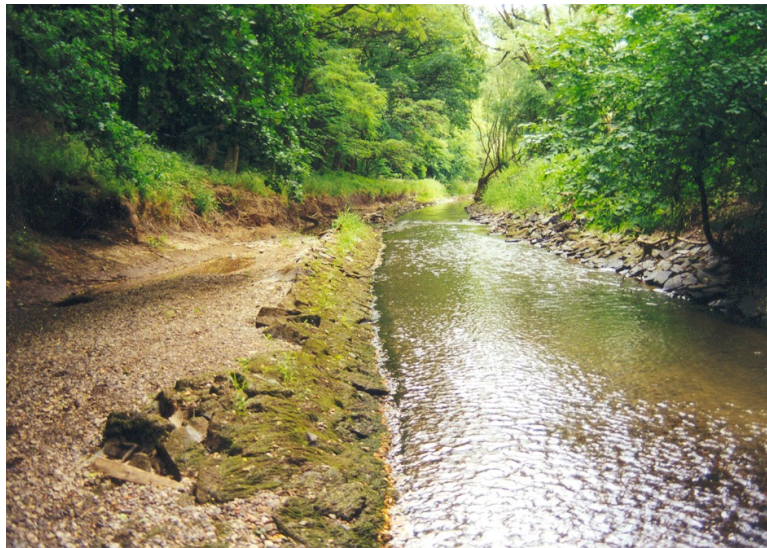
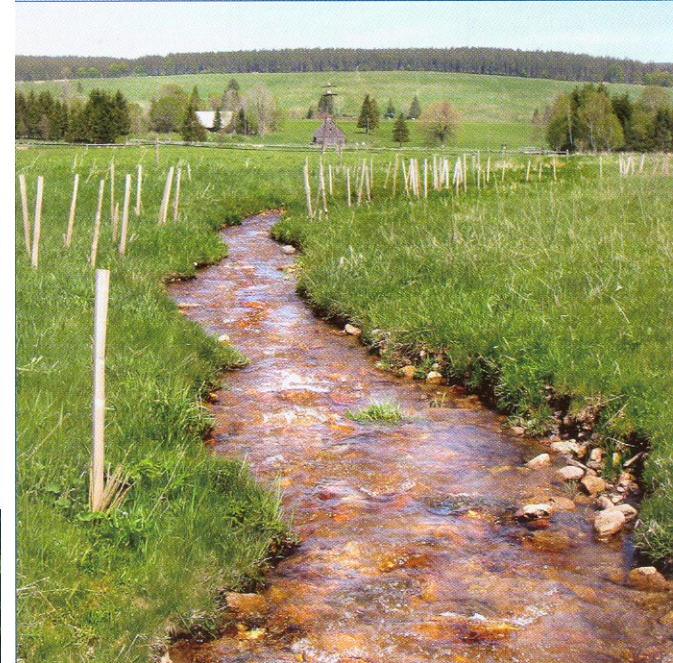
Povodňová změna, Cholinka

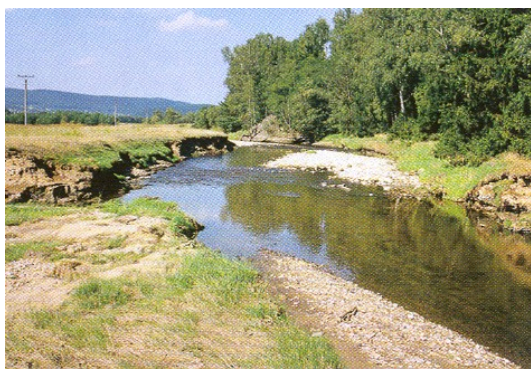
Litavka pod Hlubošem, povodeň 2002

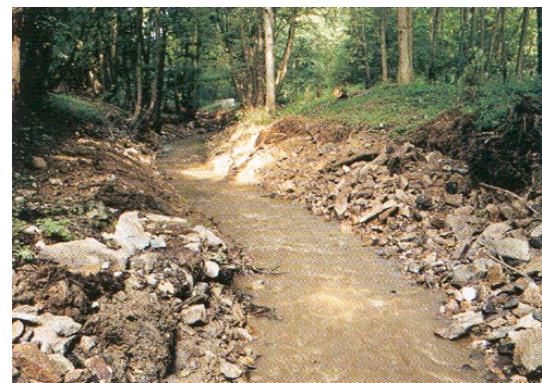
Necitlivá popovodňová
oprava, Vodslivský potok

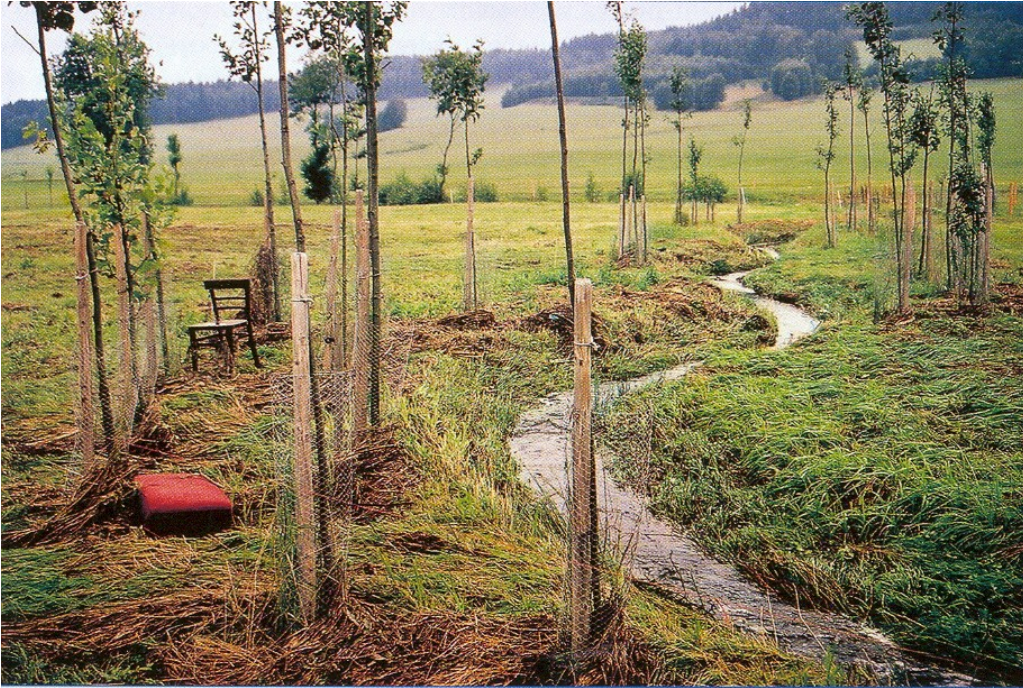
Borovnice, Českokrumlovsko, povodně 2001 a 2002

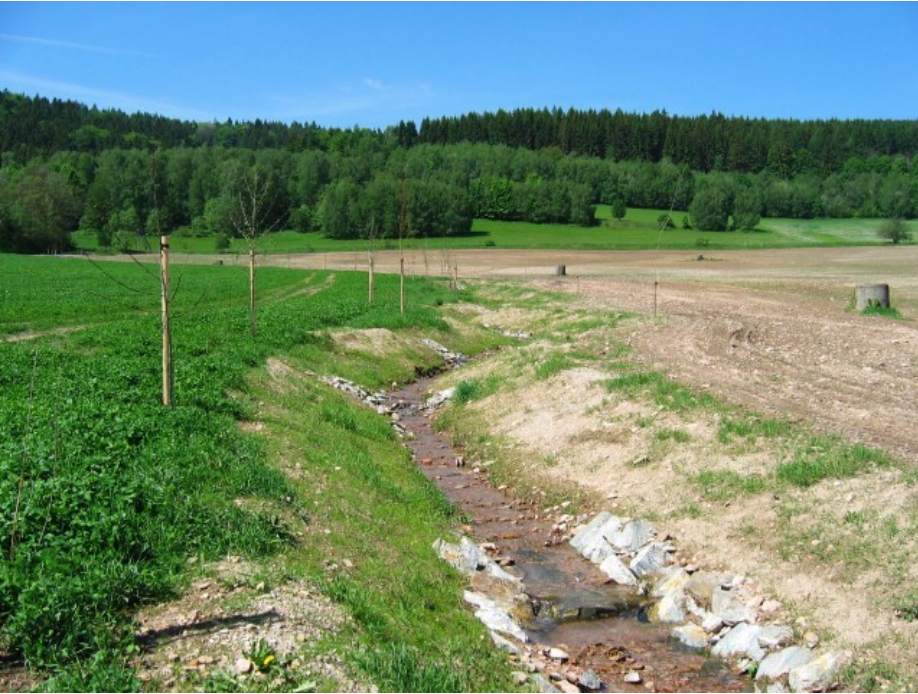
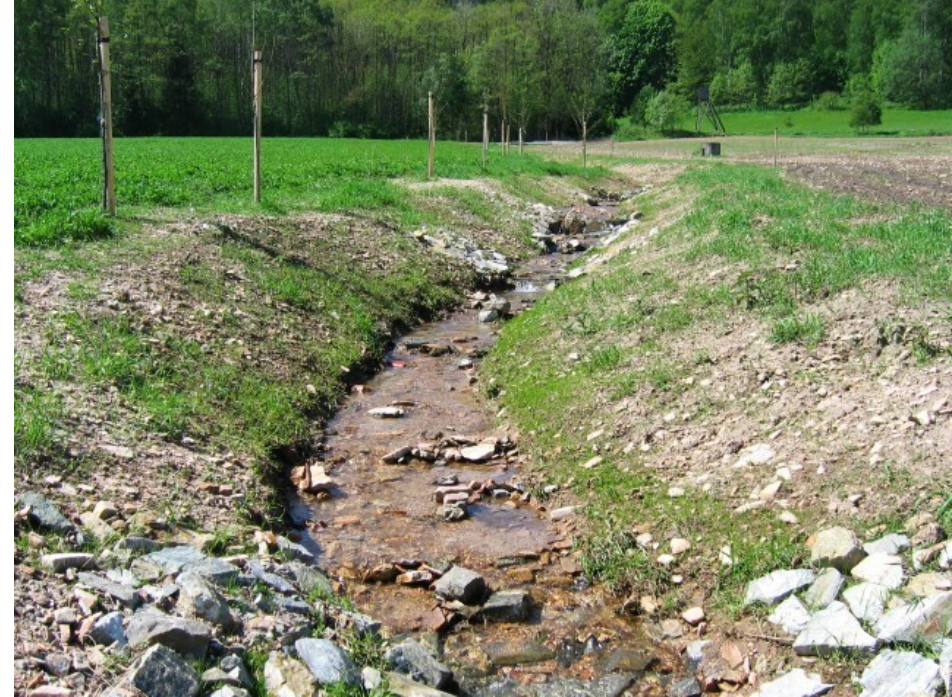
ZVHS: Revitalizace toku Březná-Heroltice

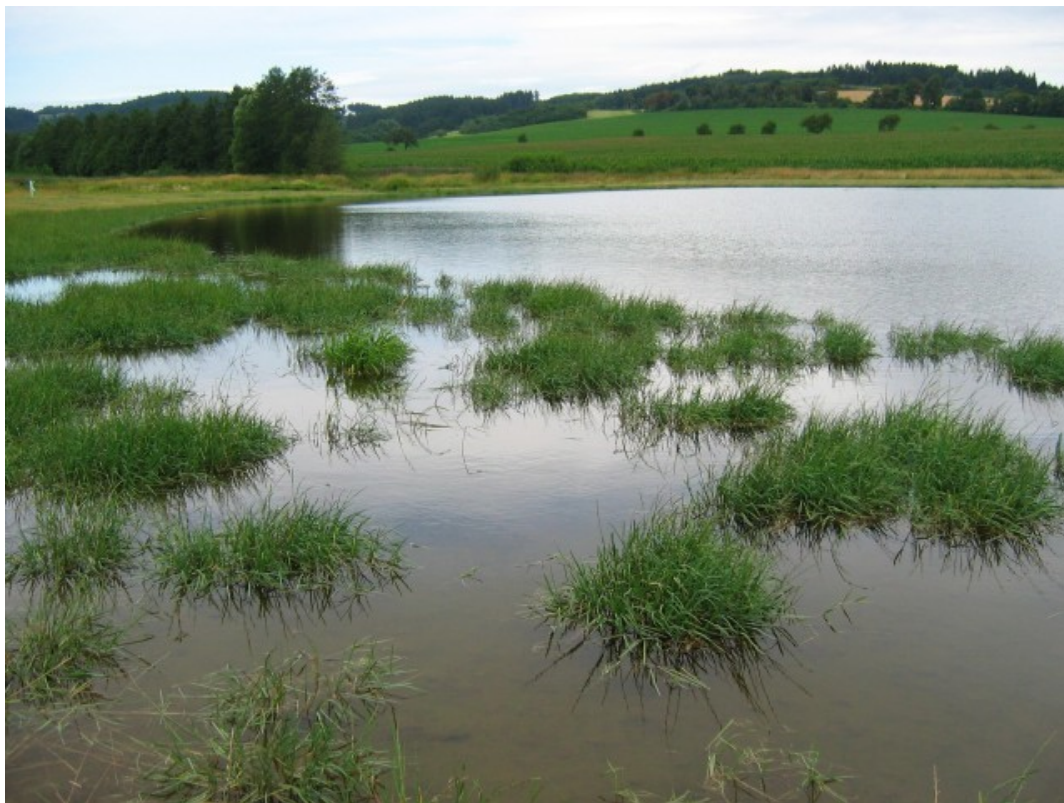
ZVHS: Protipovodňová opatření v povodí Okříšského potoka

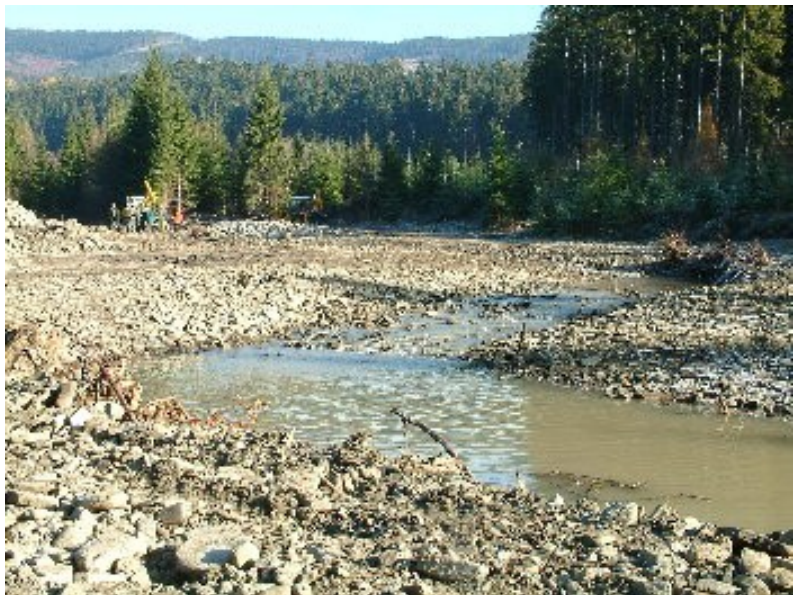
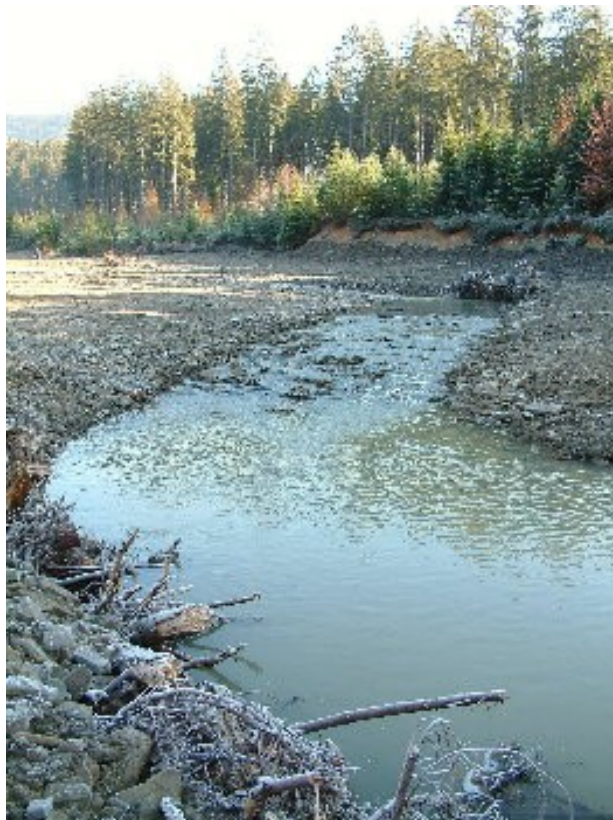
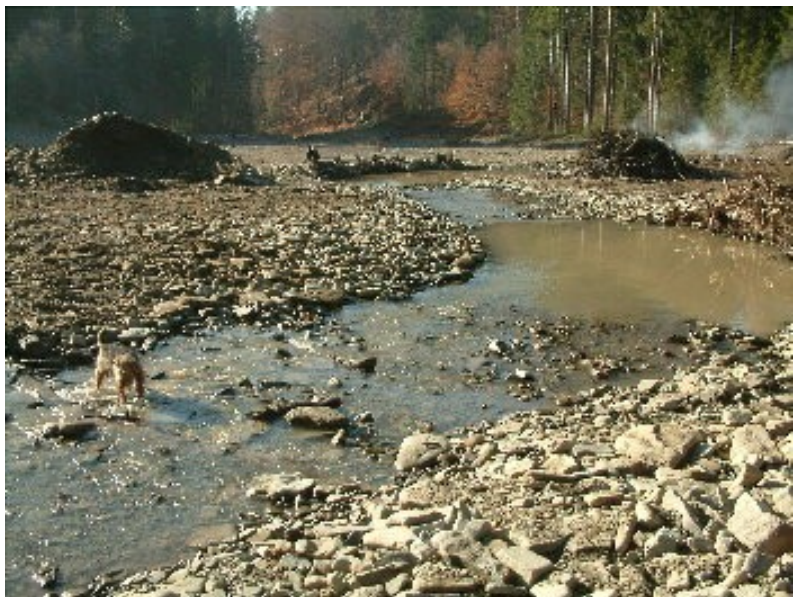
Revitalizace toku Kněžyně

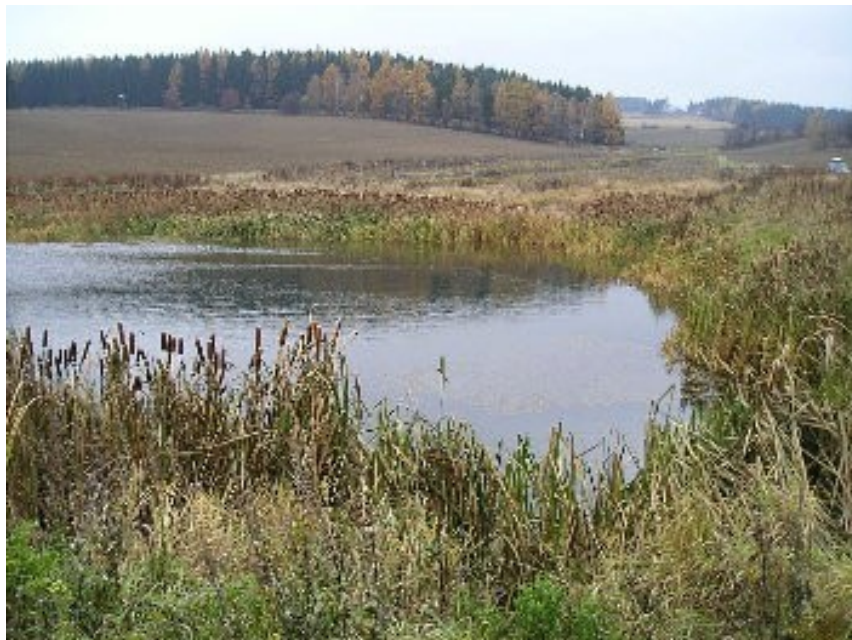
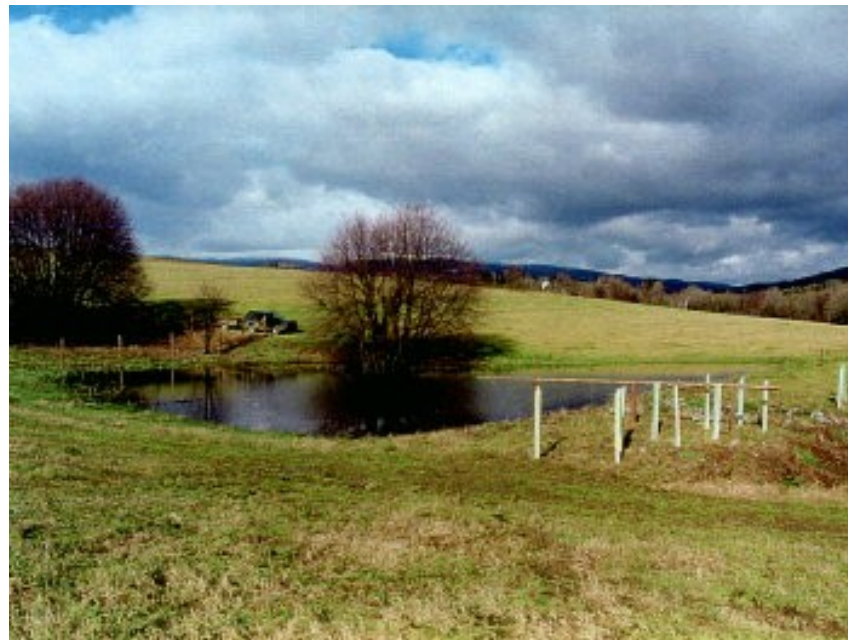
AOPK: Lučinka – Hájek jih
