VYHODNOCENÍ POVODNÍ V ČERVNU A ČERVENCI 2009 NA ÚZEMÍ ČESKÉ REPUBLIKY

HYDROLOGICKÝ PRŮBĚH POVODNÍ

Dílčí zpráva

Český
hydrometeorologický
ústav

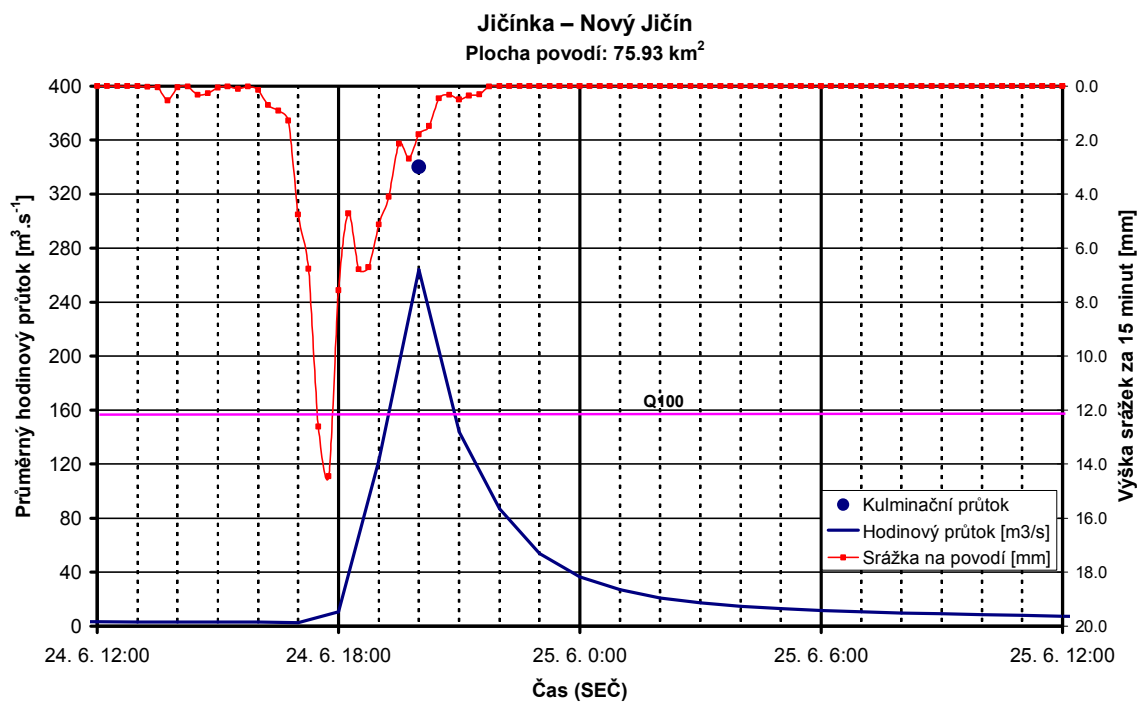
Obr. 5.2 Hyetogram průměrných srážek na povodí a hydrogram průtoků v profilu stanice Nový Jičín na Jičince

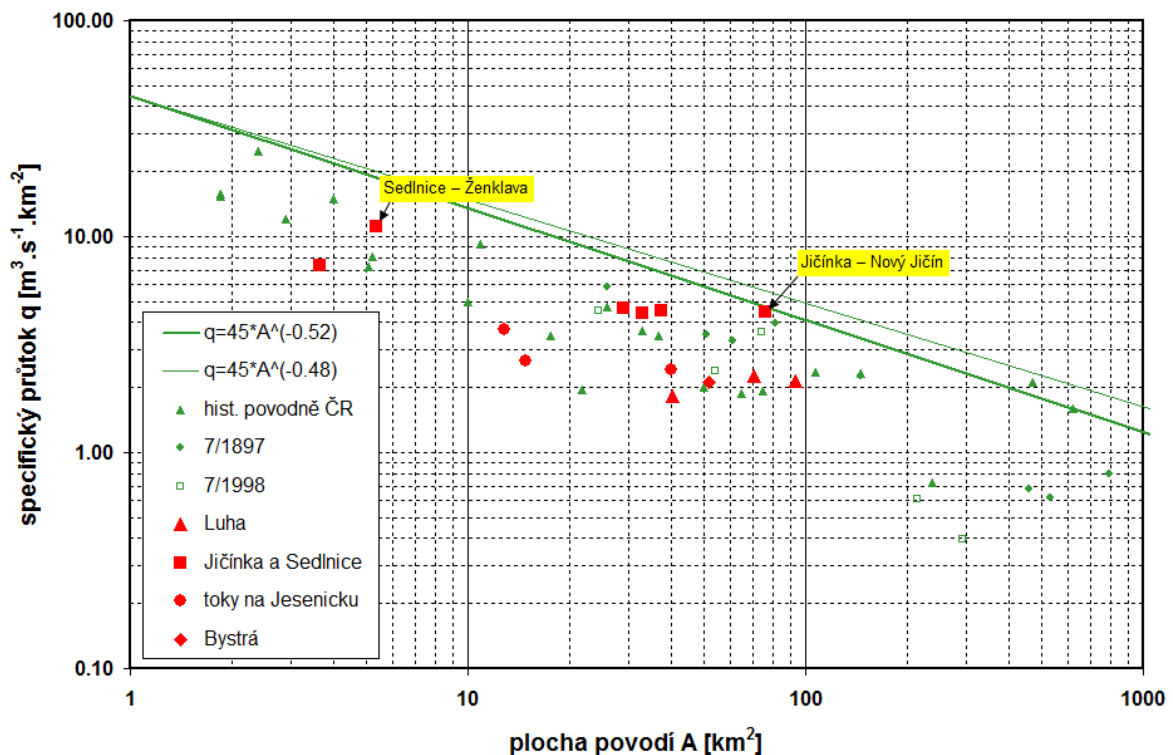
Obr. 5.18 Závislost maximálních specifických odtoků na ploše povodí

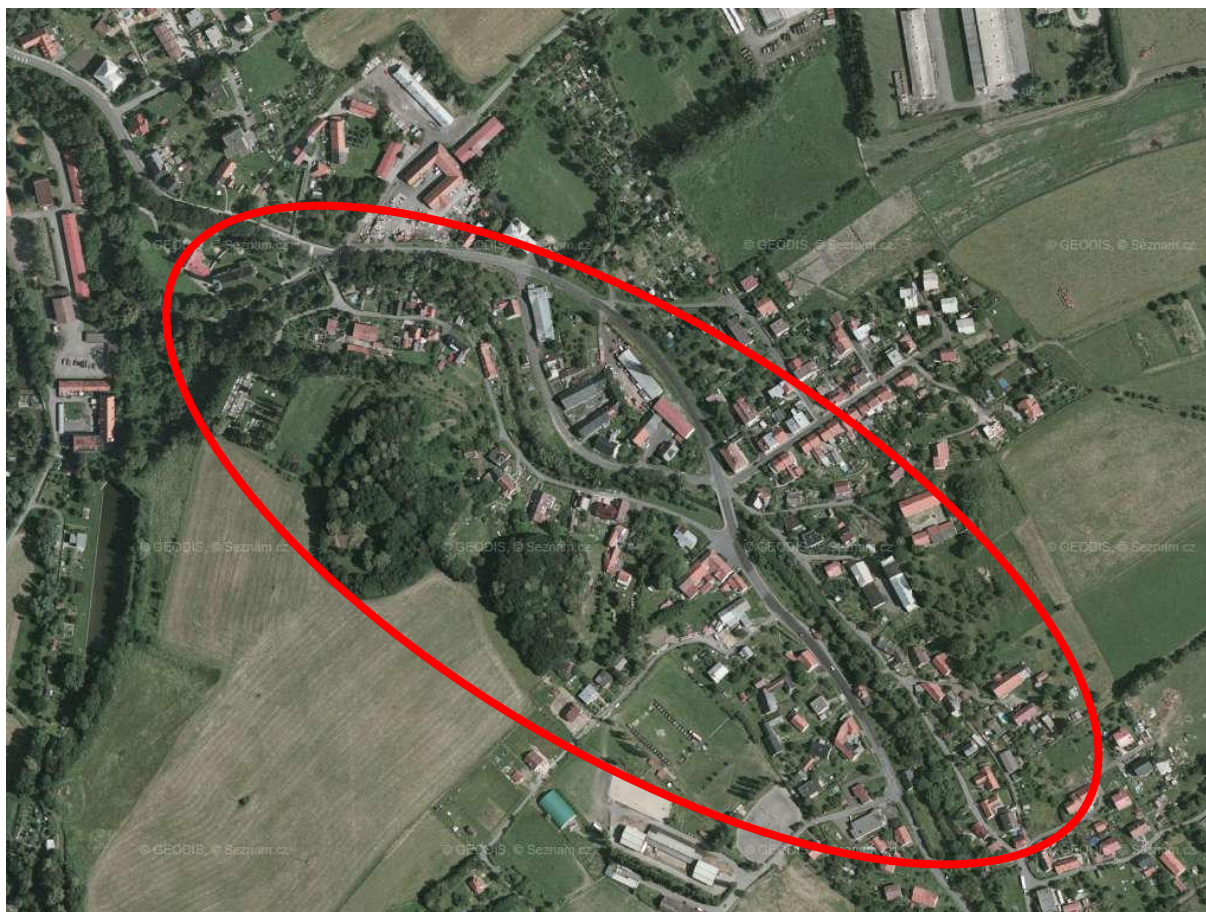
Obr 3.1 Poloha měrné tratě pro vyhodnocení kulminačního průtoku na Jičínce v Žilině.

Pro odhad kulminačního průtoku na Jičínce nad soutokem se Zrzávkou byl vybrán úsek na dolním konci obce Žilina dlouhý téměř 1000 m. Zaměření toku bylo převzato ze studie odtokových poměrů, kterou nechal v minulosti zpracovat správce toku Lesy ČR. Umístění tratě je znázorněno na obrázku 3.1.

V posuzovaném úseku bylo zaměřeno celkem 7 stop, jednalo se především o linie na omítce objektů v dosahu záplavy. Upravené koryto mělo pravidelný lichoběžníkový profil, na obou březích rostly ojedinělé vrostlé stromy, které zpravidla nepřekaly velké hydrodynamické namáhání vodního proudu. Proto byl součinitel drsnosti koryta uvažován $n_k = 0.045$.

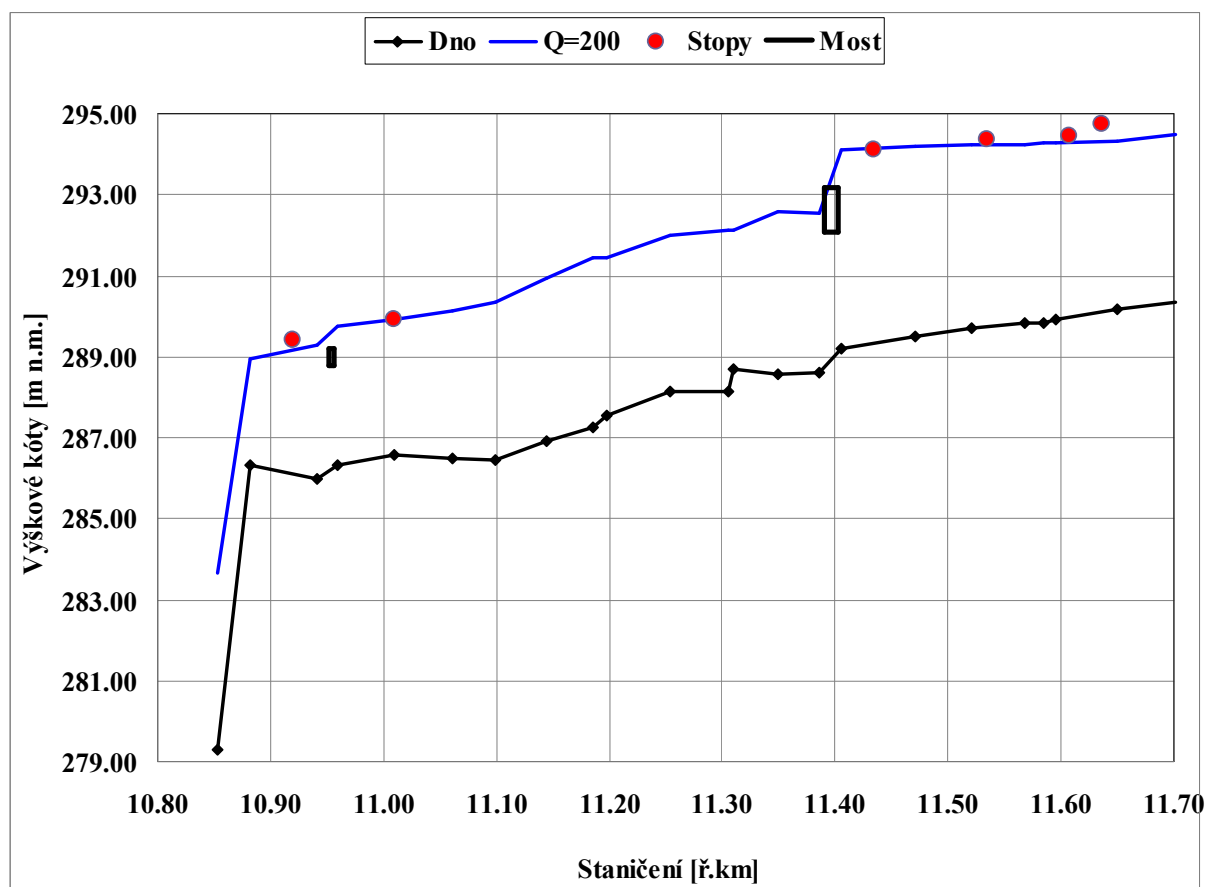
Obr. 3.2 – Podélný profil hladiny pro průtok $Q=200 \text{ m}^3 \cdot \text{s}^{-1}$ na měrné trati Žilina na Jičínce s vyznačením úrovní zaměřených stop po kulminační hladině.

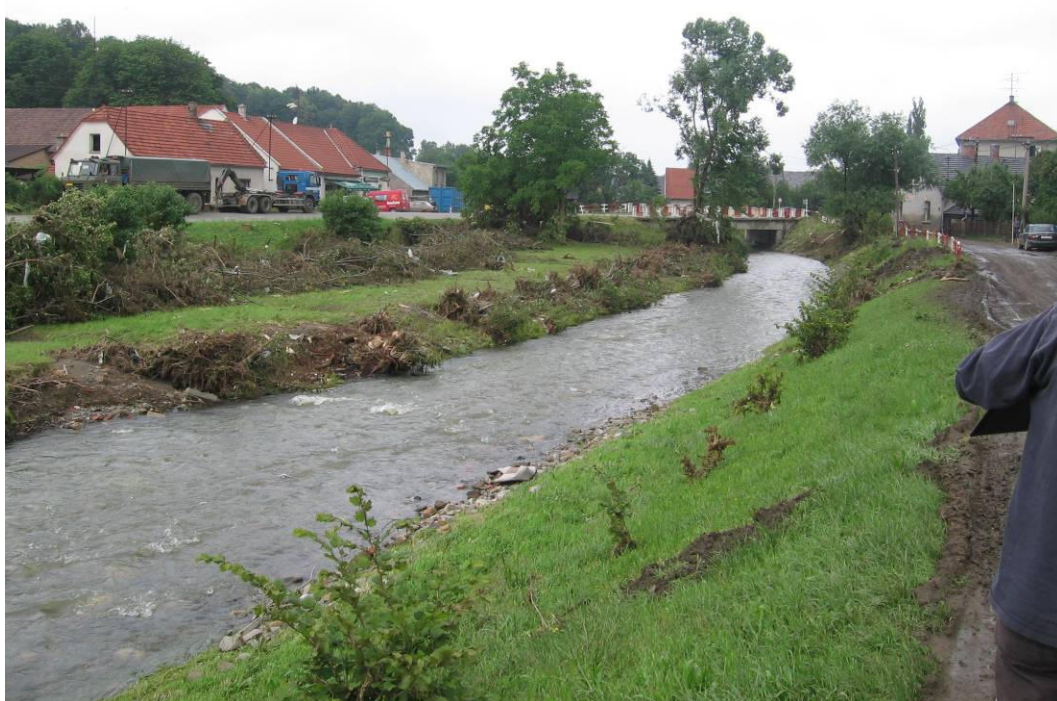
Foto 3.1 – Stav koryta Jičínky v Žilině v posuzovaném úseku.

Stav řešeného úseku Jičínky v Žilině bezprostředně po povodni je dokumentován na fotografiích 3.1 až 3.2.

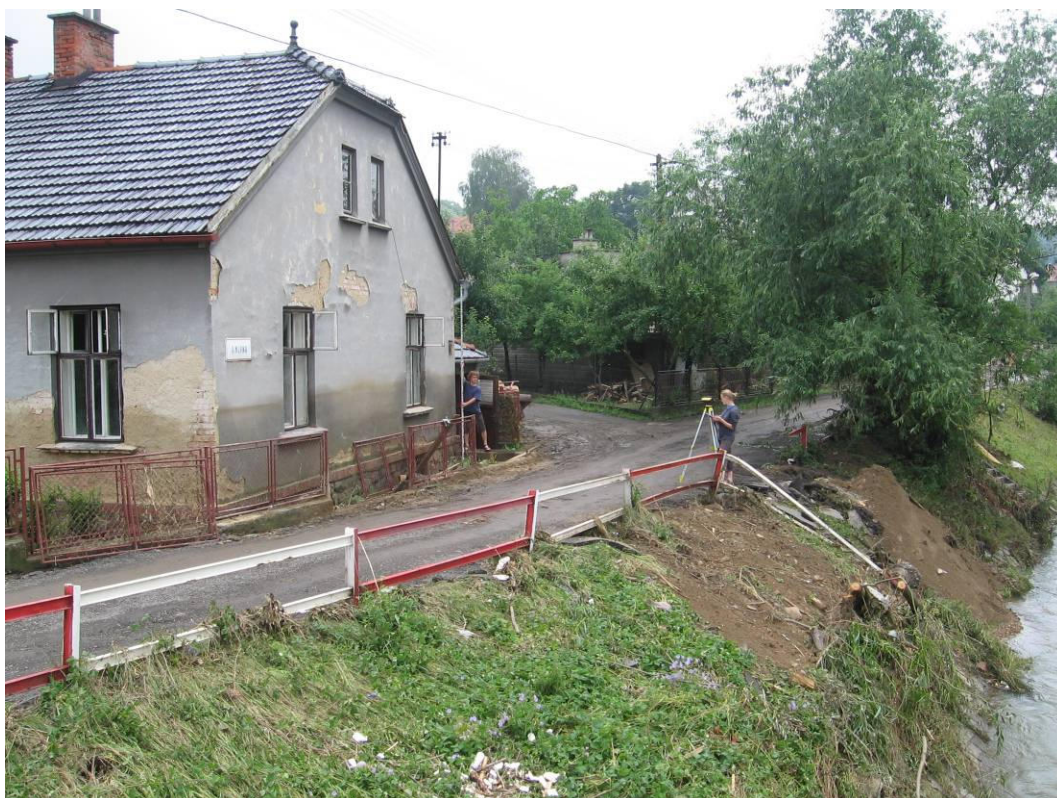
Foto 3.2 – Zaměření stopy po kulminační hladině na objektu nad hlavním silničním mostem.

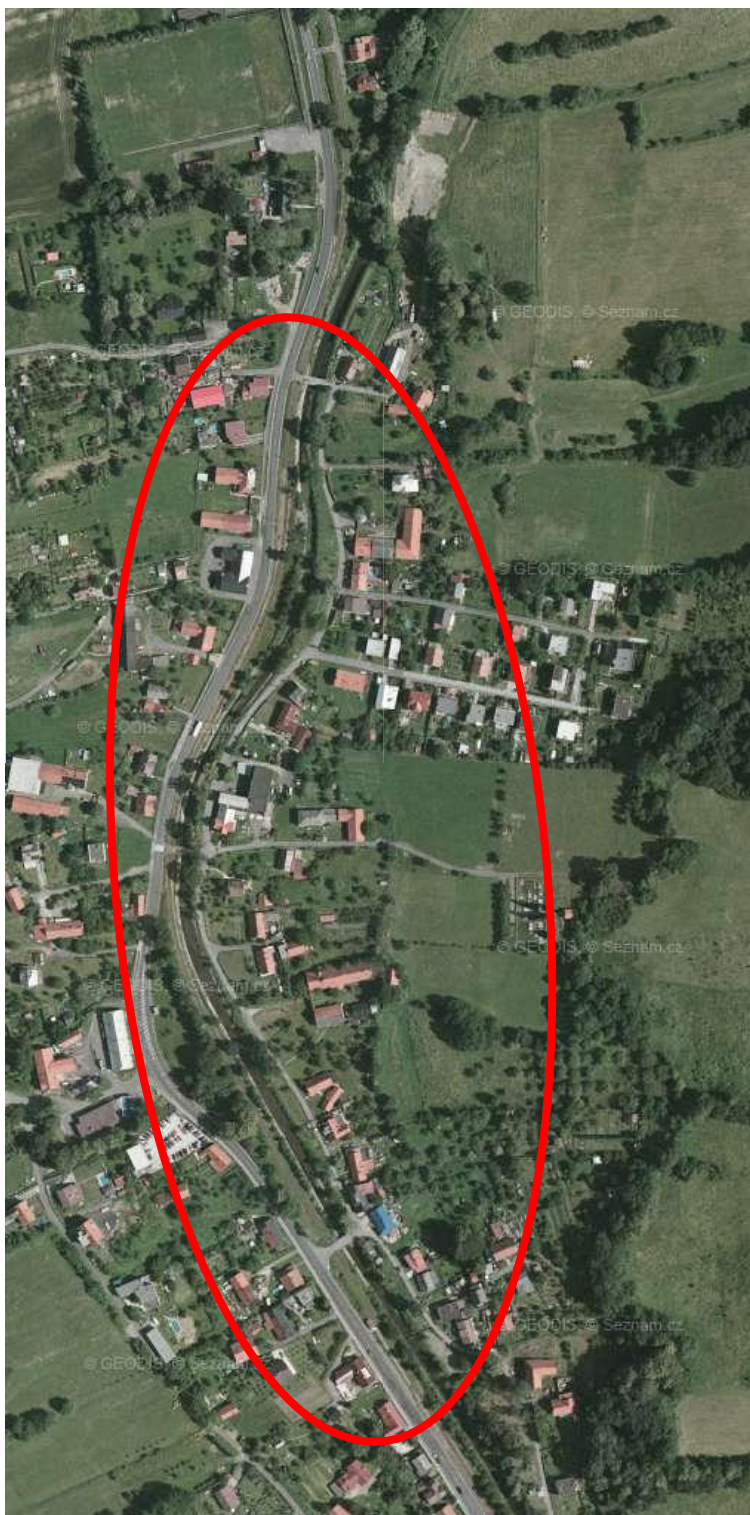
Obr 3.3 Poloha měrné tratě pro vyhodnocení kulminačního průtoku na Zrzávce v Bludovicích.

Úsek pro stanovení kulminačního průtoku na Zrzávce byl podobně jako v případě Jičínky vybrán blízko soutoku s Jičínkou v obci Bludovice (obrázek 3.3).

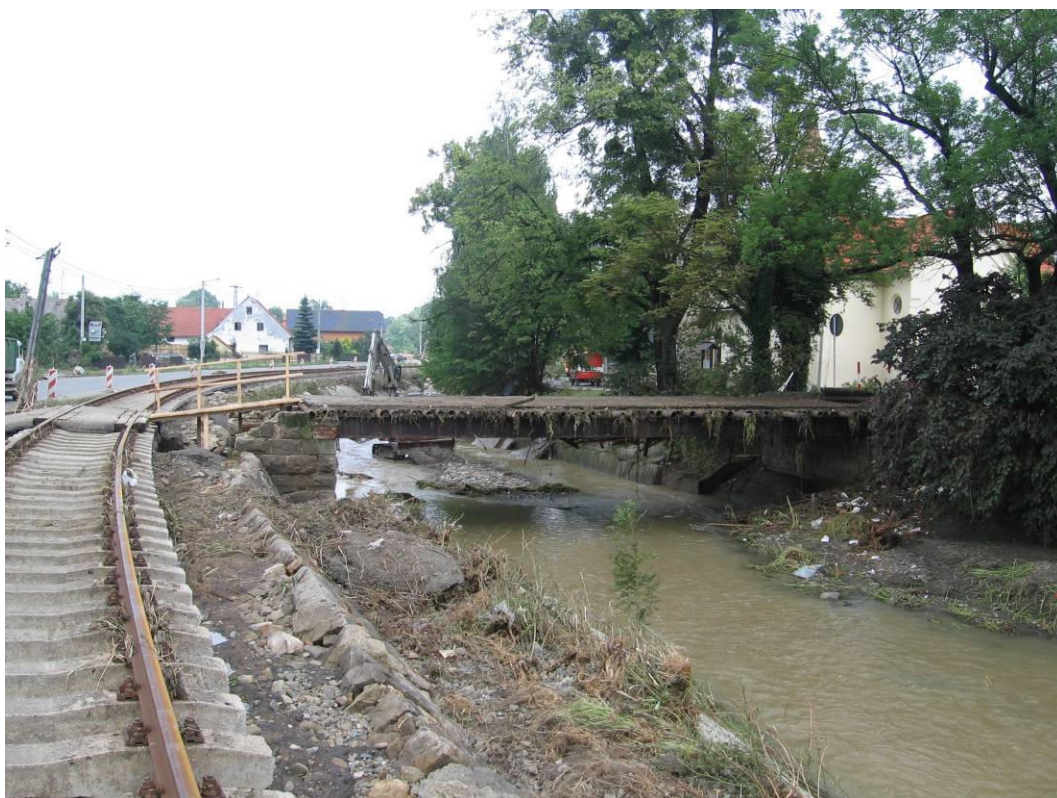
Foto 3.3 – Poničený cestní most přes Zrzávku v Bludovicích

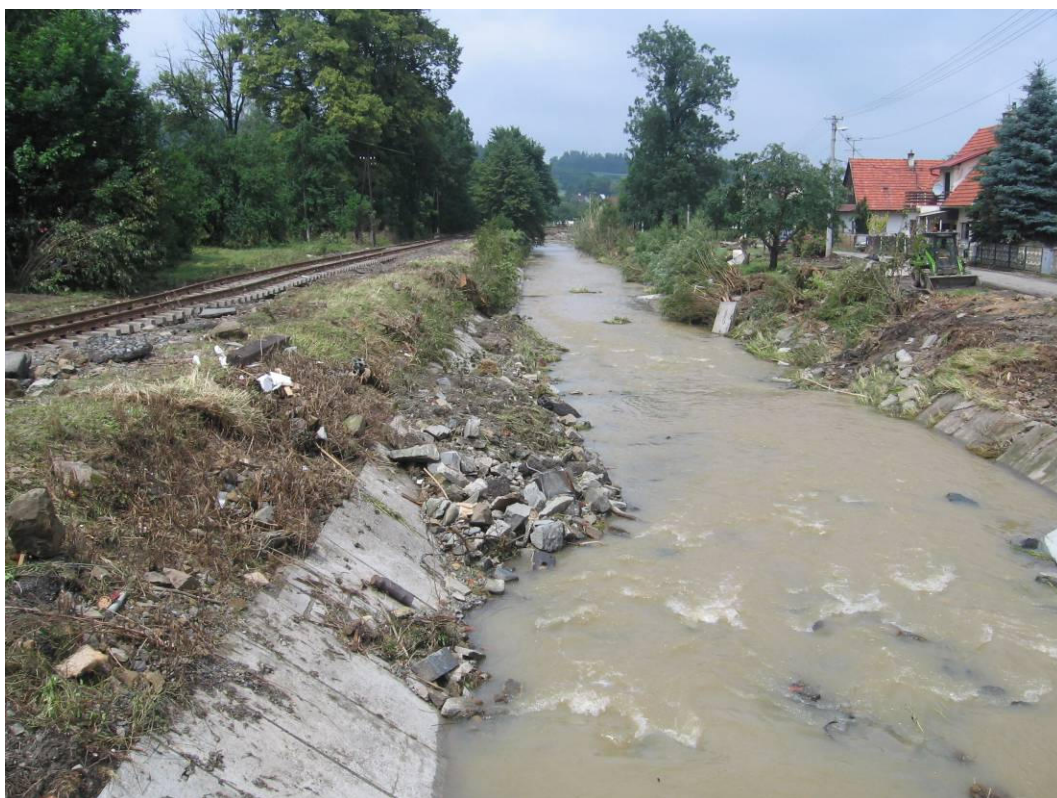
Foto 3.4 – Přímý úsek Zrzávky v Bludovicích po povodni s důsledky chodu splavenin

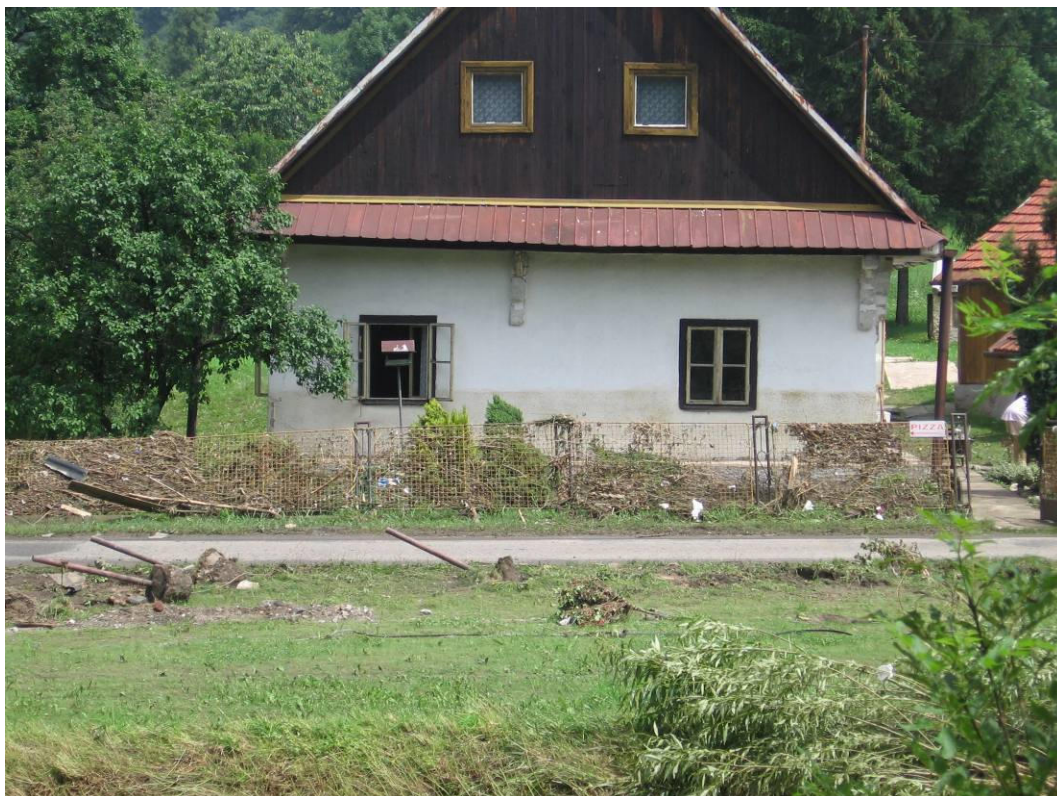
Foto 3.5 – Jeden z objektů v obci Bludovice v dosahu záplavy s liniovou stopou po maximální hladině.

Situace řešeného úseku Zrzávky v Bludovicích bezprostředně po povodni je dokumentován na fotografiích 3.3 až 3.5.

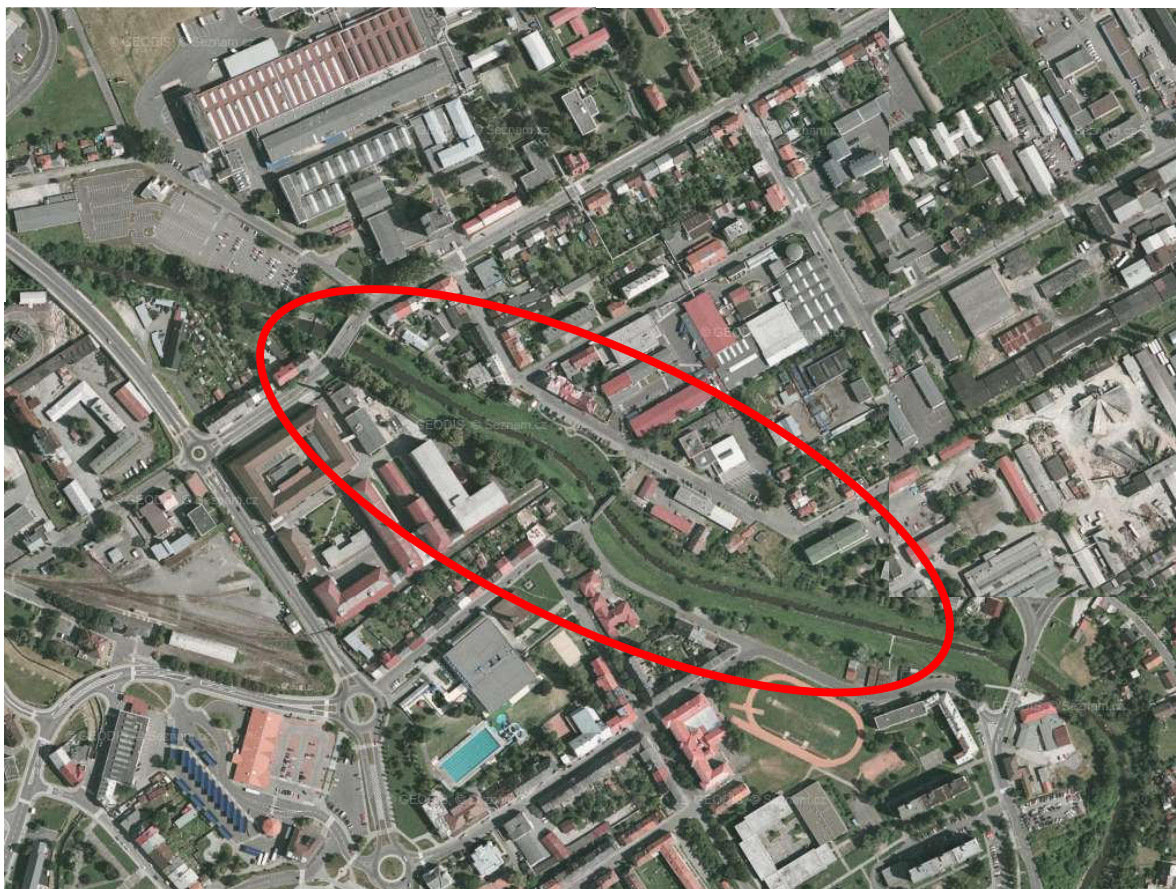
Obr. 3.5 – Poloha měrné tratě pro vyhodnocení průtoku na Jičínce v Novém Jičíně

Kromě úrovně maximální hladiny ze záznamu limnigrafické stanice byly v úseku pod limnigrafickou stanicí zaměřeny další 2 stopy. V okolí lávky pro pěší se jednalo o čáru hladiny na budově skladu v místě lokálního vybřežení hladiny, nad pevným jezem to byly linie ulehlé trávy a usazených větviček a listů. Koryto mělo v řešeném úseku pravidelný upravený charakter. Břehy byly zatravněny, na pravém břehu se vyskytovaly vzrostlé vrby, jejichž kmeny byly účinkem povodně ohnuty ve směru proudění. Dle kalibrace drsností na základě starších hydrometrických měření byla hodnota součinitele drsnosti koryta uvažována $n_k = 0.033$, v úseku nad lávkou z důvodu výskytu několika rostoucích stromů $n_k = 0.035$.

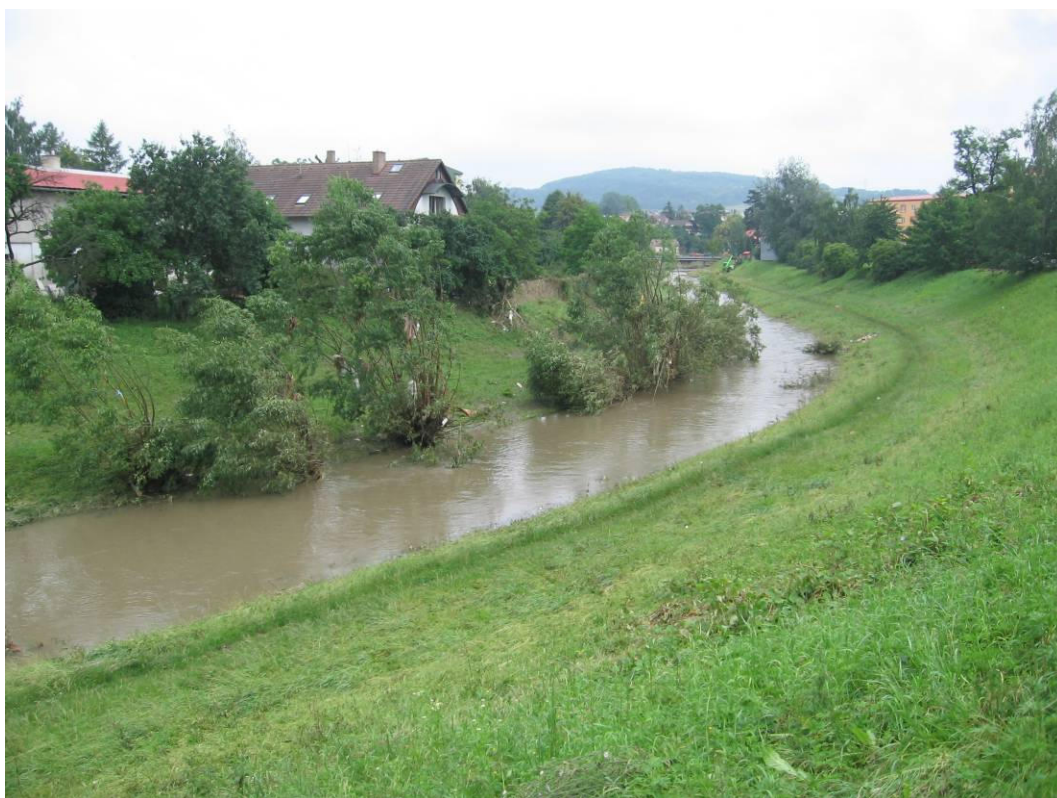
Foto 3.6 – Koryto Jičínky po povodni v Novém Jičíně v úseku mezi limnigrafickou stanicí a lávkou

Stav koryta a objektů v řešeném úseku Jičinky v Novém Jičíně bezprostředně po povodni je dokumentován na fotografiích 3.6 až 3.9.

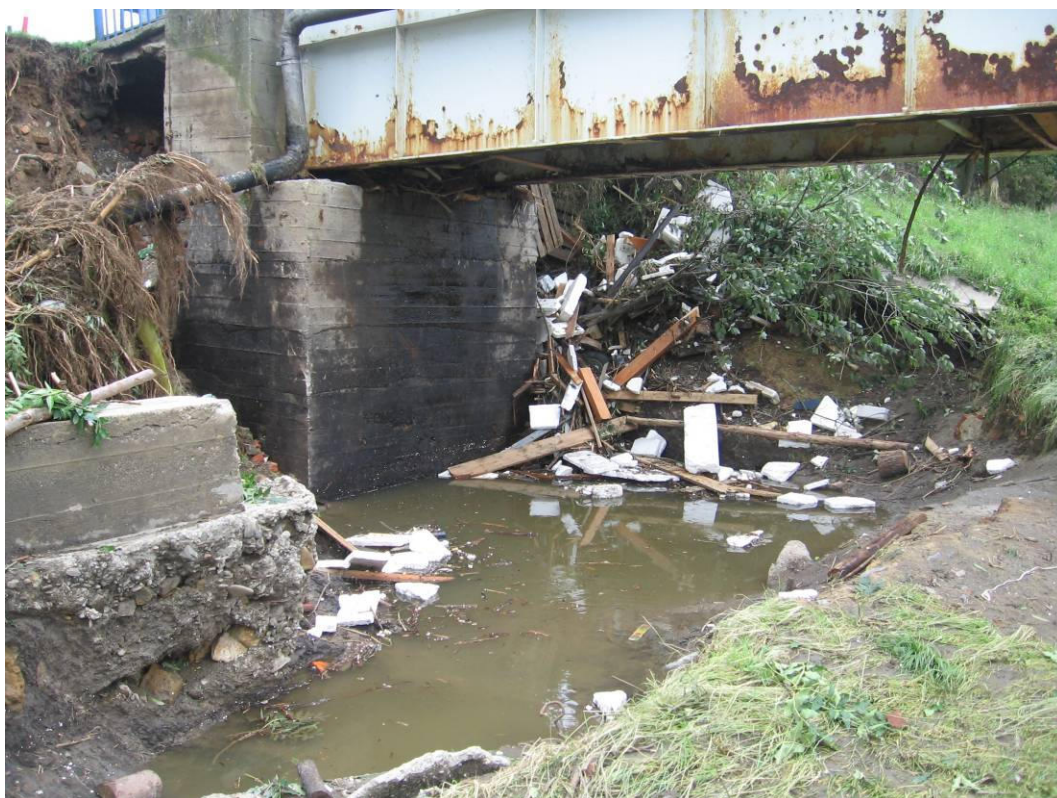
Foto 3.8 – Nátrž v okolí pravé břehové opěry lávky pro pěší přes Jičínku v Novém Jičíně

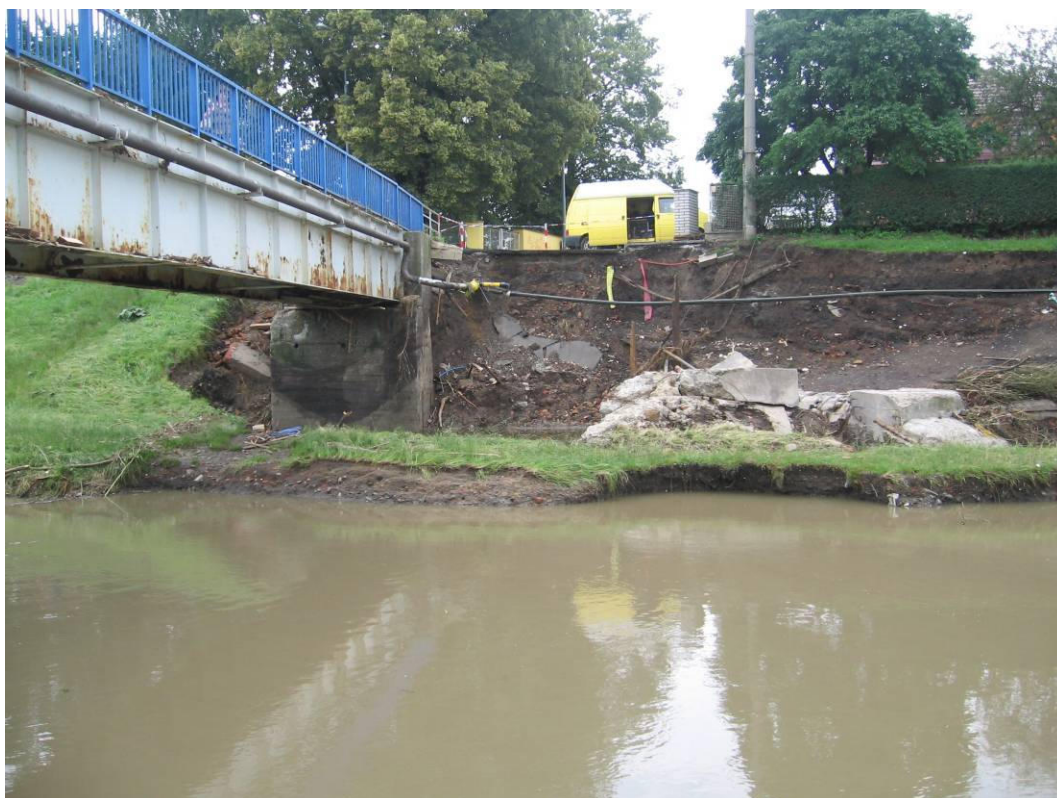
Foto 3.9 – Nátrž v okolí levé břehové opěry lávky pro pěší přes Jičínku v Novém Jičíně

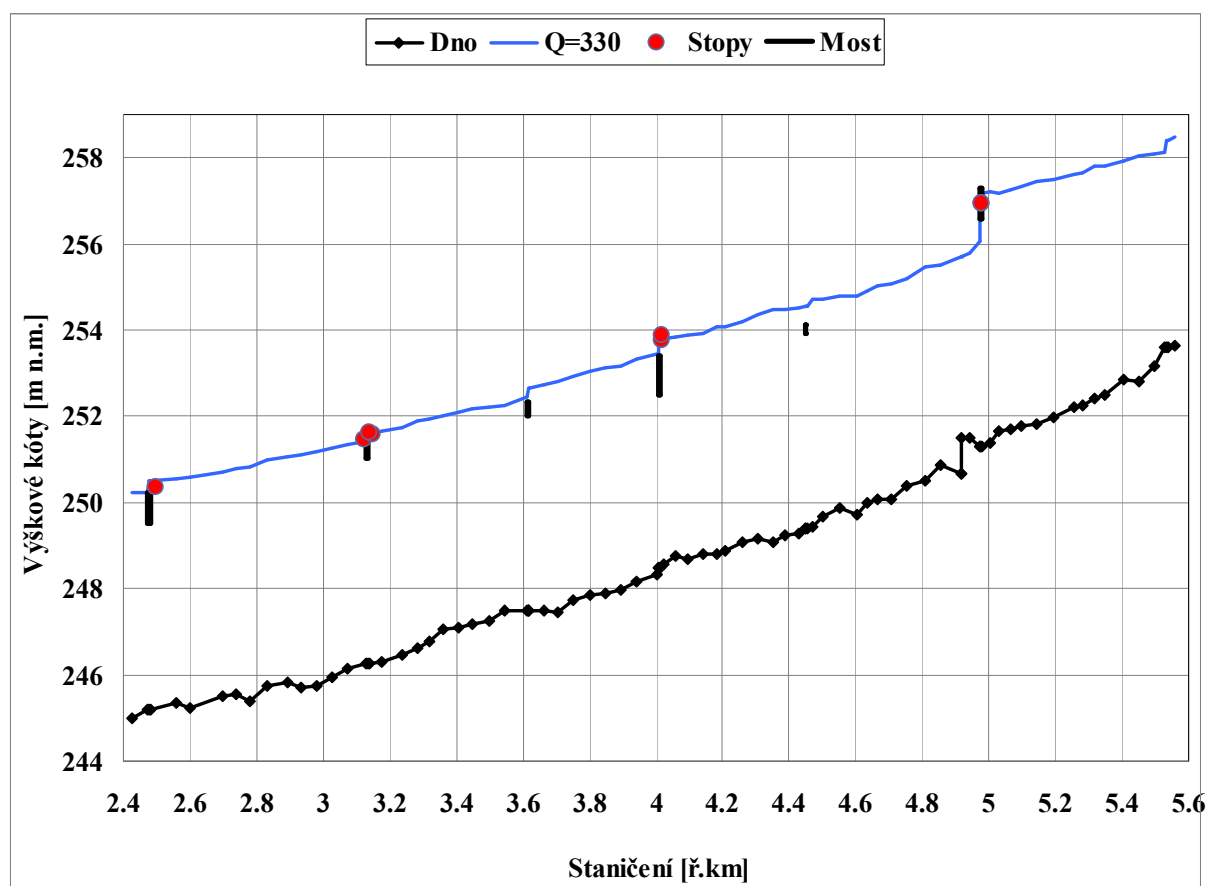
Obr. 3.8 – Podélný profil hladiny pro průtok $Q = 330 \text{ m}^3 \cdot \text{s}^{-1}$ na měrné trati Kunín na Jičince s vyznačením úrovní zaměřených stop po kulminační hladině.

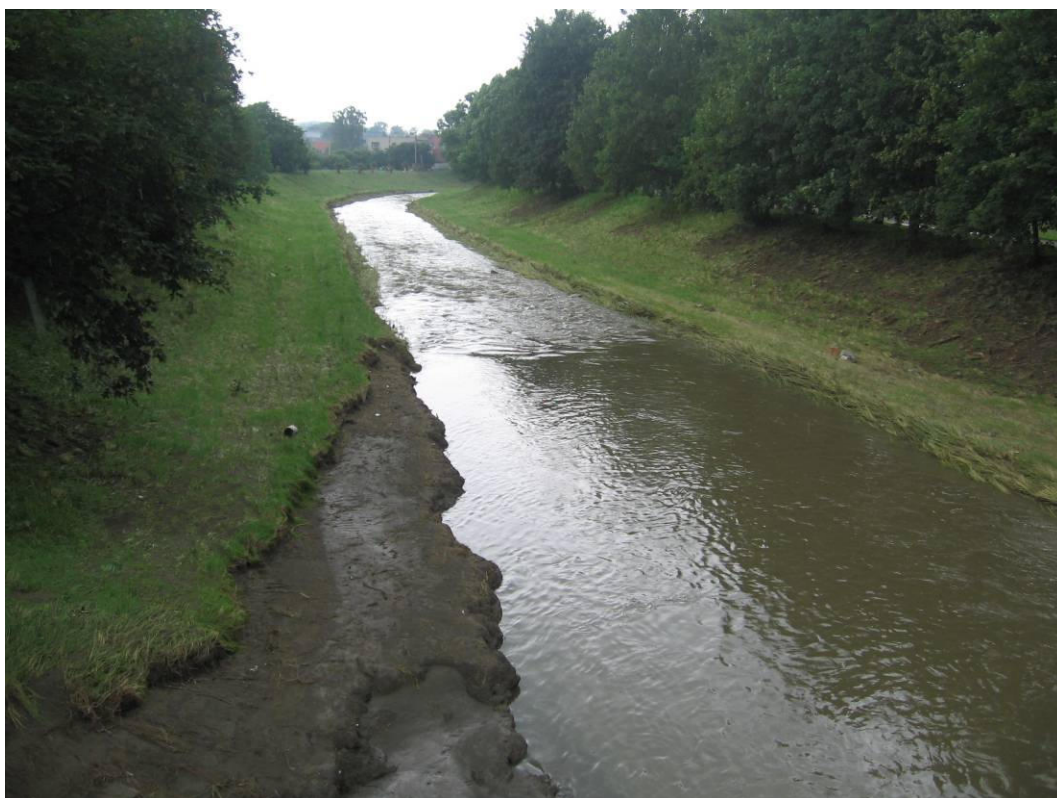
Foto 3.10 – Drobné poškození travního opevnění pod jedním z mostů na Jičínce v Kuníně

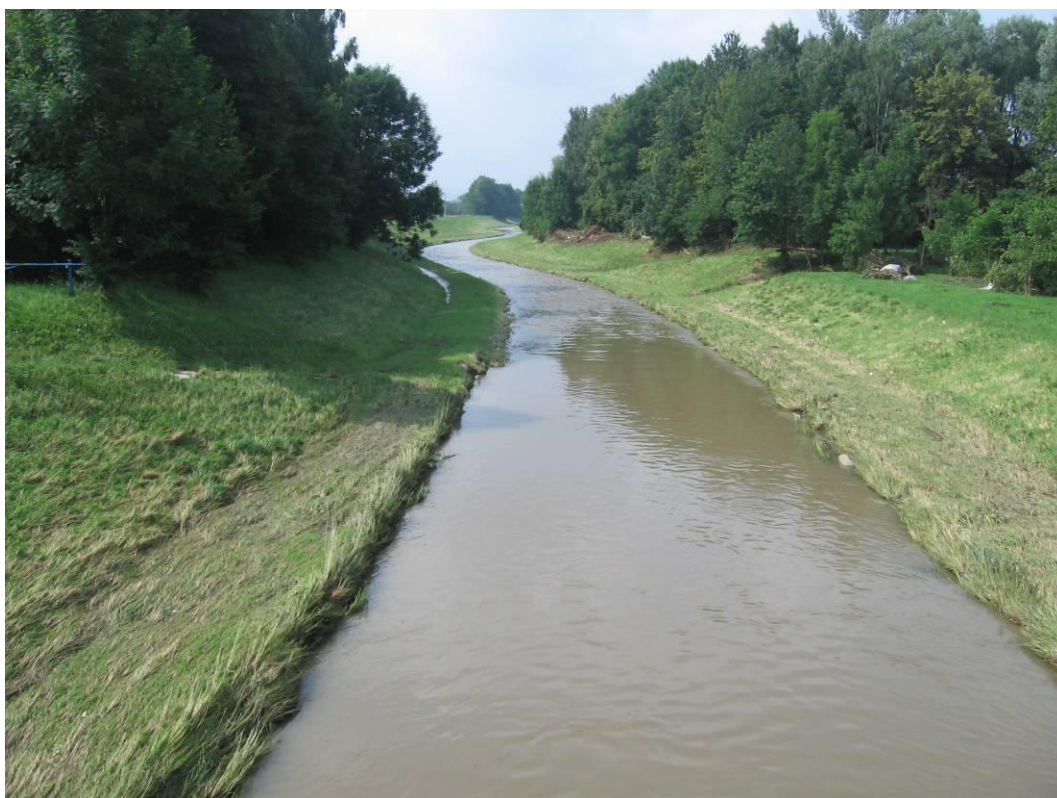
Foto 3.11 – Zcela nepoškozené koryto Jičínky v Kuníně na převážné délce řešeného úseku

Stav řešeného úseku Jičinky v Kuníně bezprostředně po povodni je dokumentován na fotografiích 3.10 až 3.13.

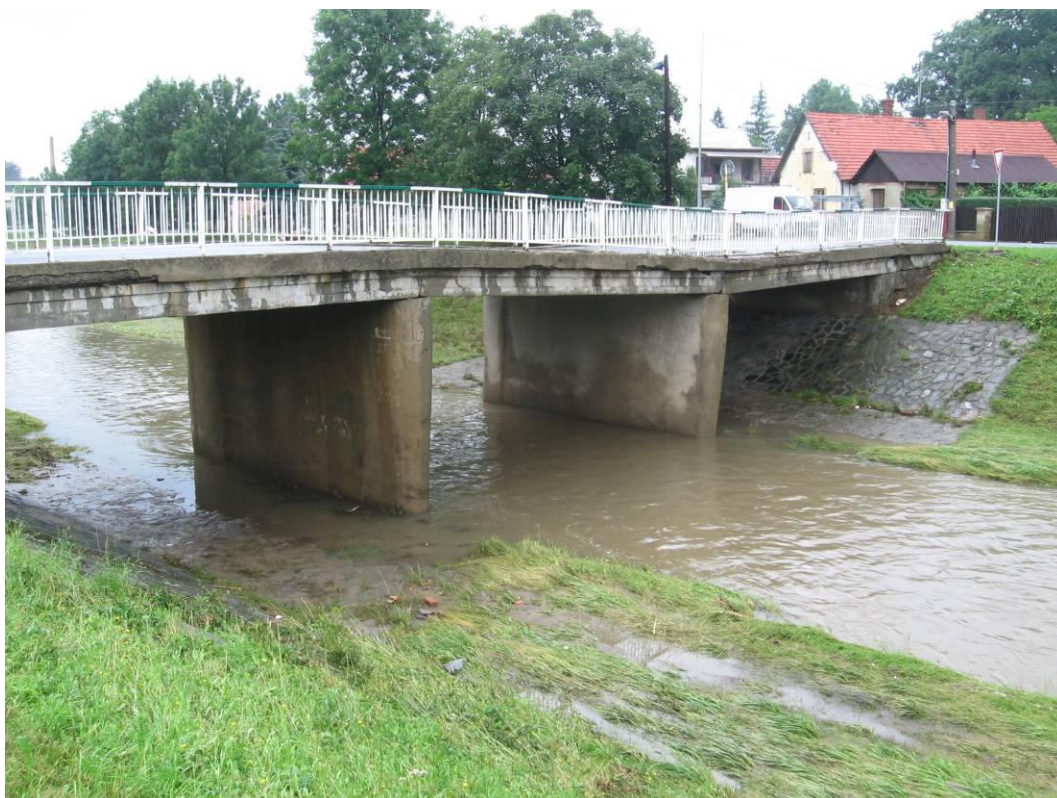
Foto 3.12 - Podemletý pilíř jednoho z mostních objektů přes Jičínku v Kuníně

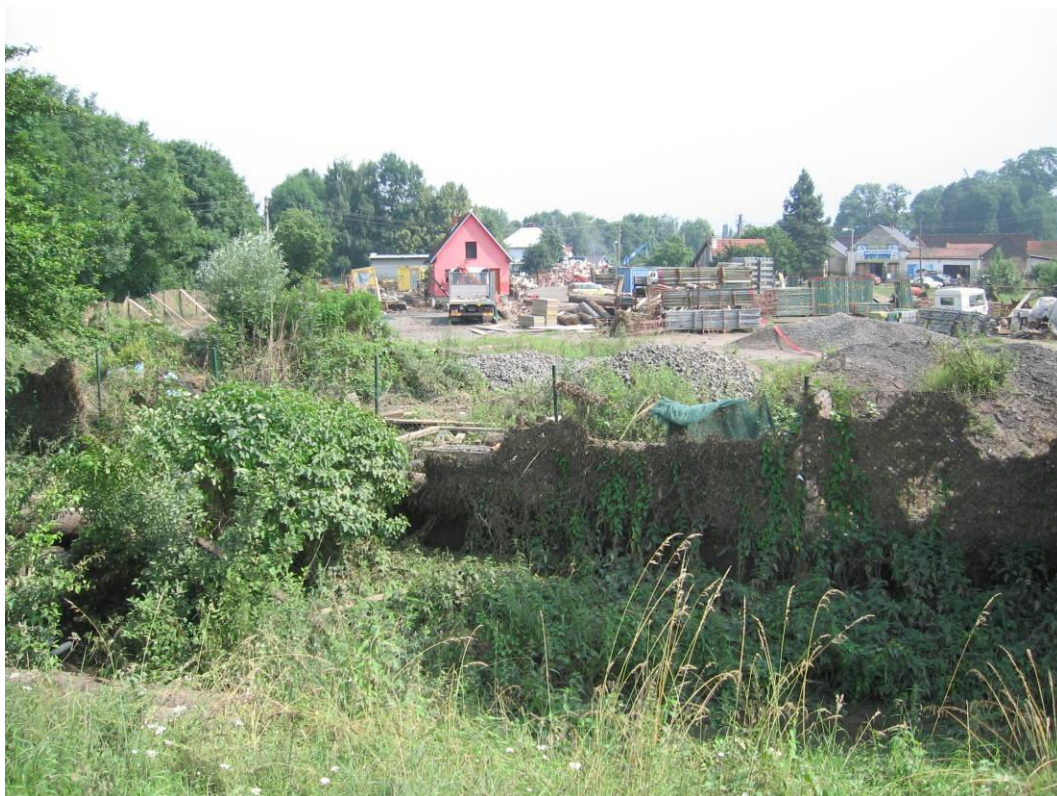
Foto 3.13 – Úroveň hladiny přesahovala v levé inundaci často i úroveň vysokého plotu

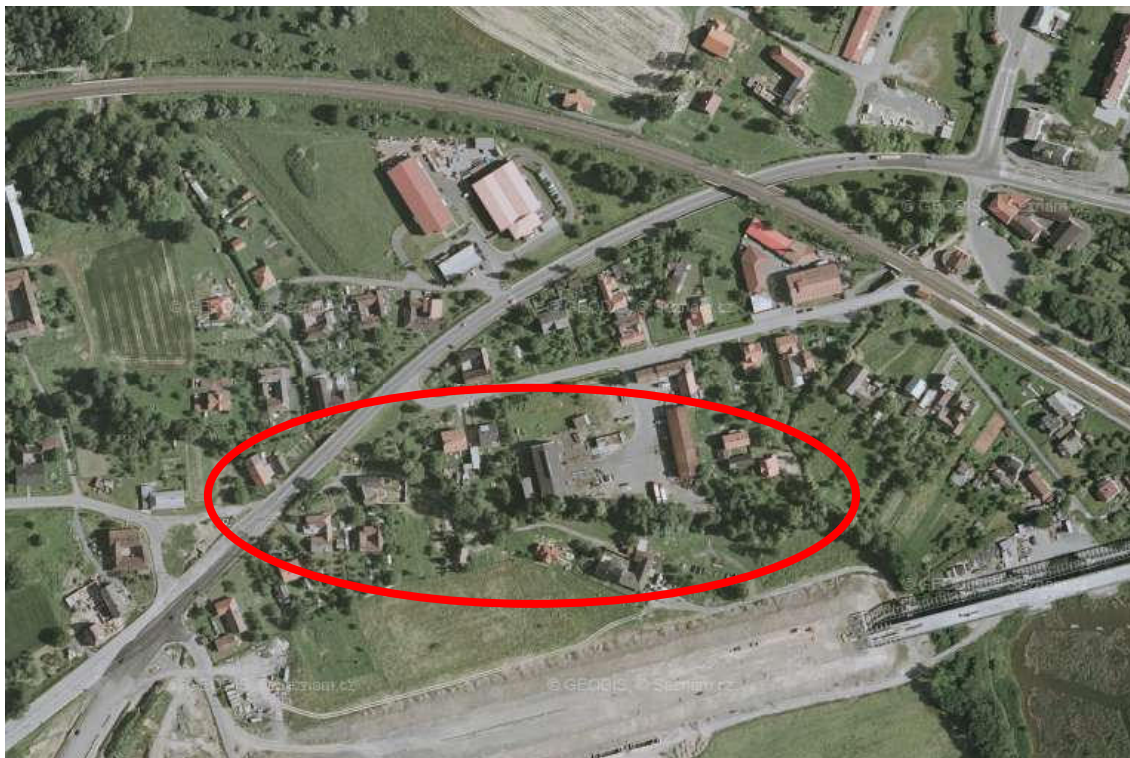
Obr. 3.9 – Poloha měrné tratě pro vyhodnocení průtoku na Luze v Bělotíně

Na horním toku Luhy byl proveden odhad kulminačního průtoku na úseku řeky v obci Bělotín. Měrná trať délky 350 m obsahující 5 údolních profilů byla zaměřena v rámci řešení této studie. Rozsah a umístění měrné tratě jsou patrné z leteckého snímku na obrázku 3.9.

V úseku bylo zajištěno a zaměřeno 5 stop po maximální hladině. Jednalo se zejména o linie na stavbách podél řeky nebo stopy zachycené trávy. V okolí mostního objektu, kde bylo koryto upraveno, byly odpory koryta ohodnoceny velikostí součinitele drsnosti koryta $n_k = 0.040$, ve zbývající části toku s přirozeným neupraveným charakterem byla použita hodnota $n_k = 0.050$.

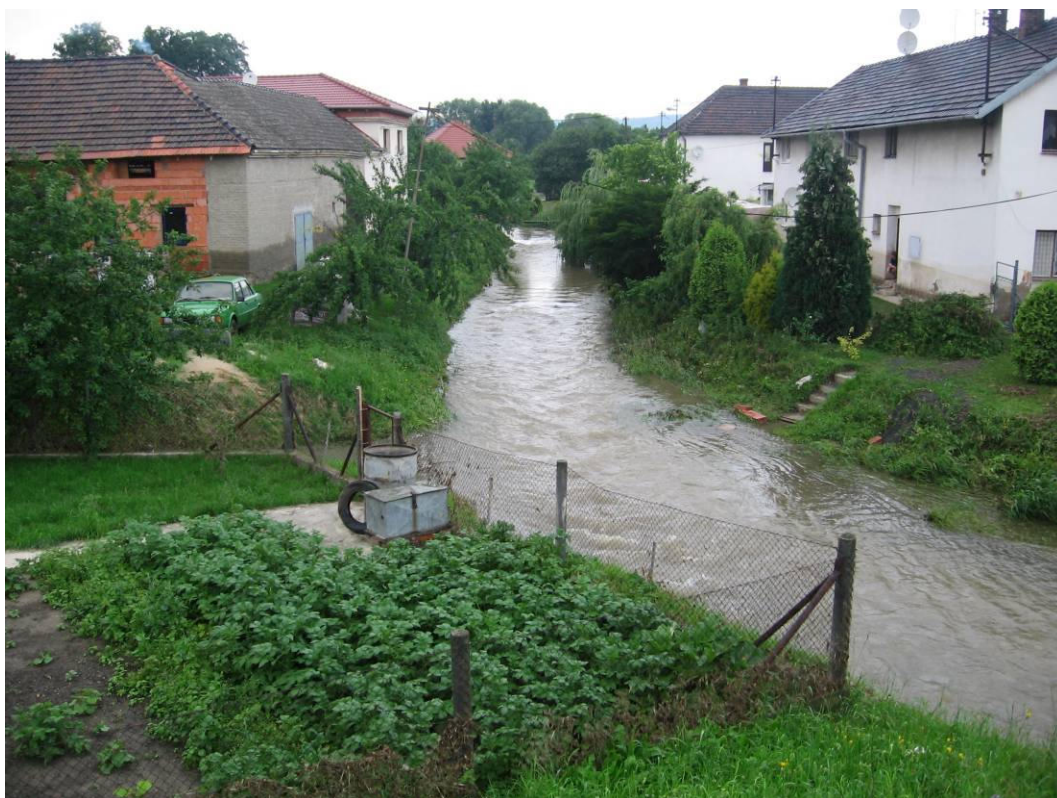
Foto 3.14 – Koryto Luhy nad silničním mostem s patrnými stopami po hladině na stavbách

Zjištěným stopám nejlépe odpovídal průtok $Q = 55 \text{ m}^3 \cdot \text{s}^{-1}$. Průběh modelované hladiny včetně úrovní zaměřených stop je zpracován v tabulce 3.5 a na obrázku 3.10. Stav řešeného úseku Luhy v Bělotíně bezprostředně po povodni je dokumentován na fotografiích 3.14 až 3.15.

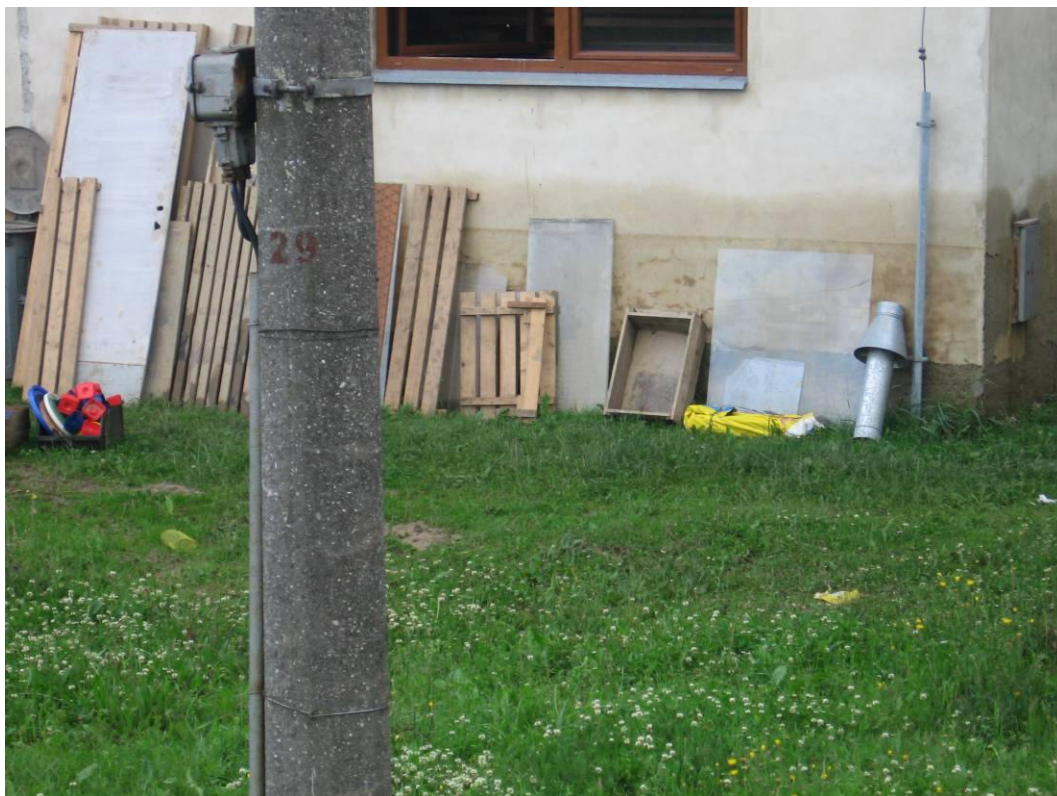
Foto 3.15 – Typická stopa po kulminační hladině na jedné ze staveb včetně navlhle omítky do vyšší úrovně vlivem následného vzlínání vody

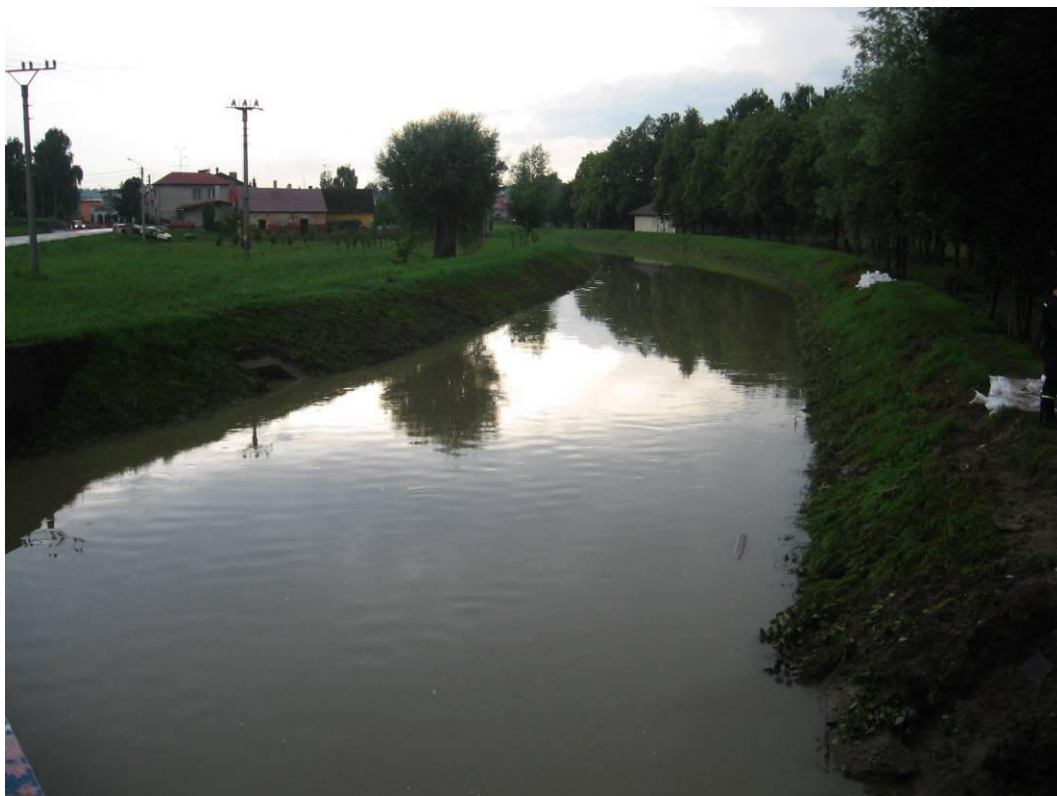
Foto 3.16 – Upravené koryto Luhy v Jeseníku nad Odrou bez patrného poškození povodní

Stav řešeného úseku Luhy v Jeseníku nad Odrou bezprostředně po povodni je dokumentován na fotografiích 3.16 až 3.19.

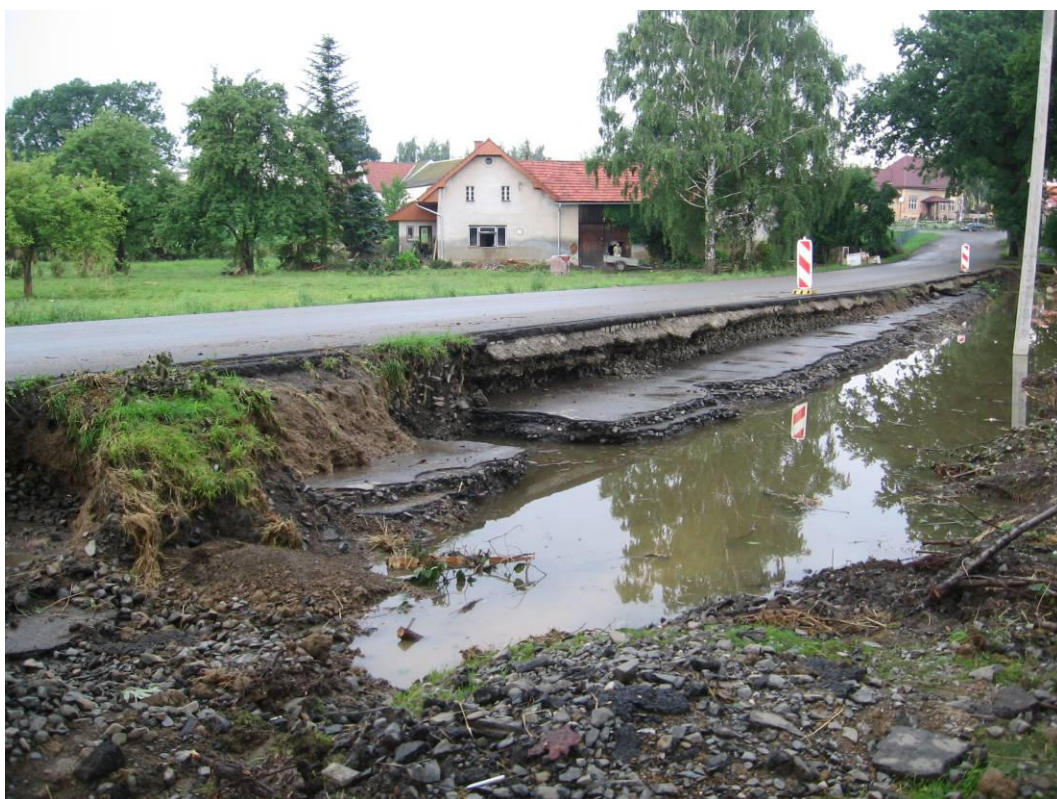
Foto 3.17 – Eroze náspu silnice vedoucí napříč inundací vlivem přelévání vody
