VYHODNOCENÍ POVODNÍ V ČERVNU A ČERVENCI 2009 NA ÚZEMÍ ČESKÉ REPUBLIKY

HYDROLOGICKÝ PRŮBĚH POVODNÍ

Dílčí zpráva

Český
hydrometeorologický
ústav

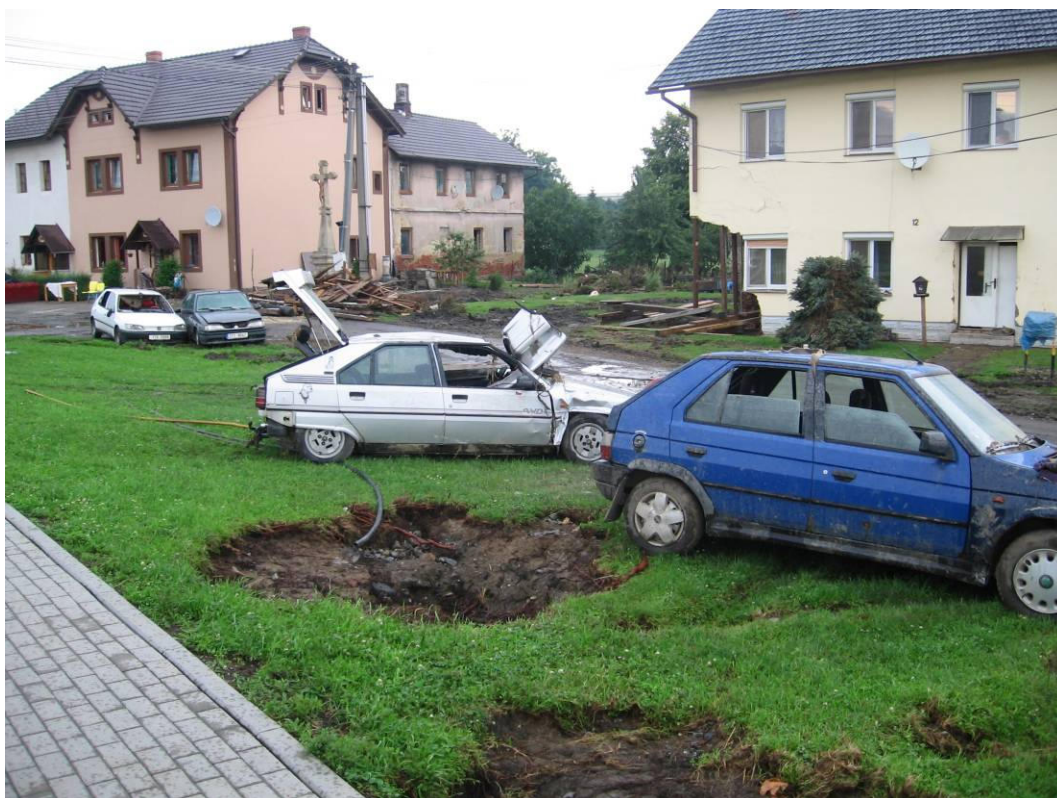
Foto 3.18 – Část zástavby obce Jeseník n.O. kudy protékala významná část průtoku

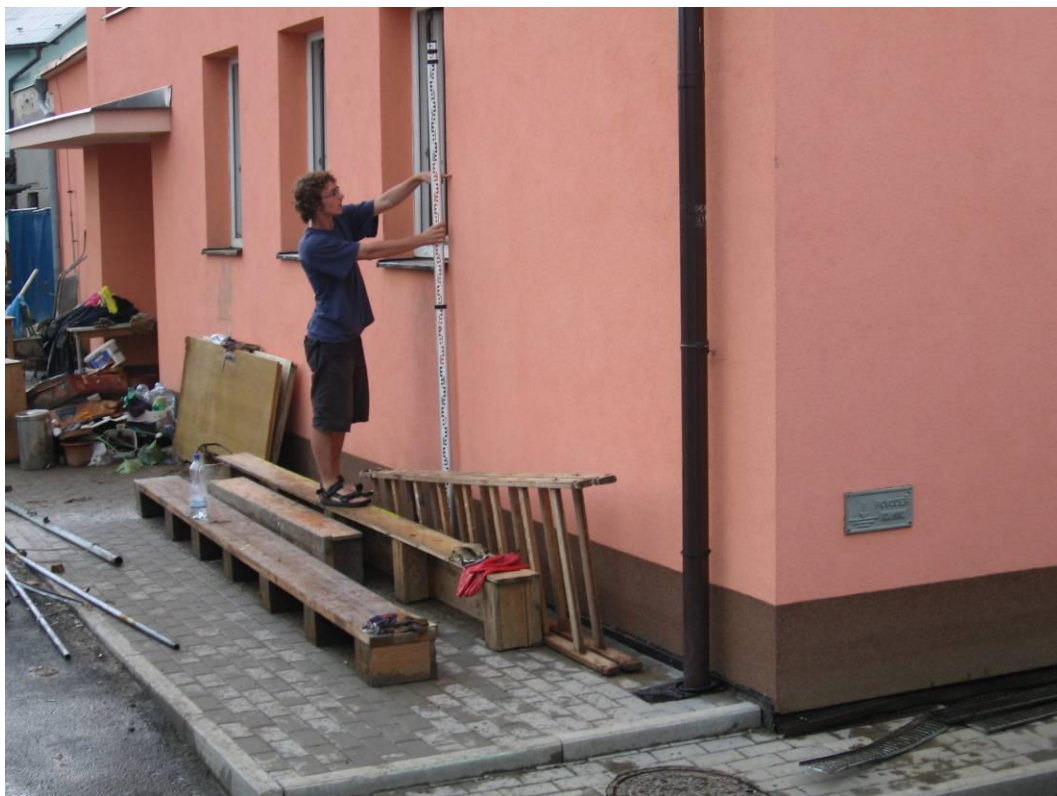
Foto 3.19 – Porovnání úrovně maximální hladinka povodně z června 2009 s úrovní hladiny povodně z roku 1997 dle osazené značky.

Na budově, kde je umístěna značka maximální hladiny povodně z roku 1997 byla za povodně v červnu 2009 zaznamenána hladina o 89 cm vyšší (fotografie 3.19).

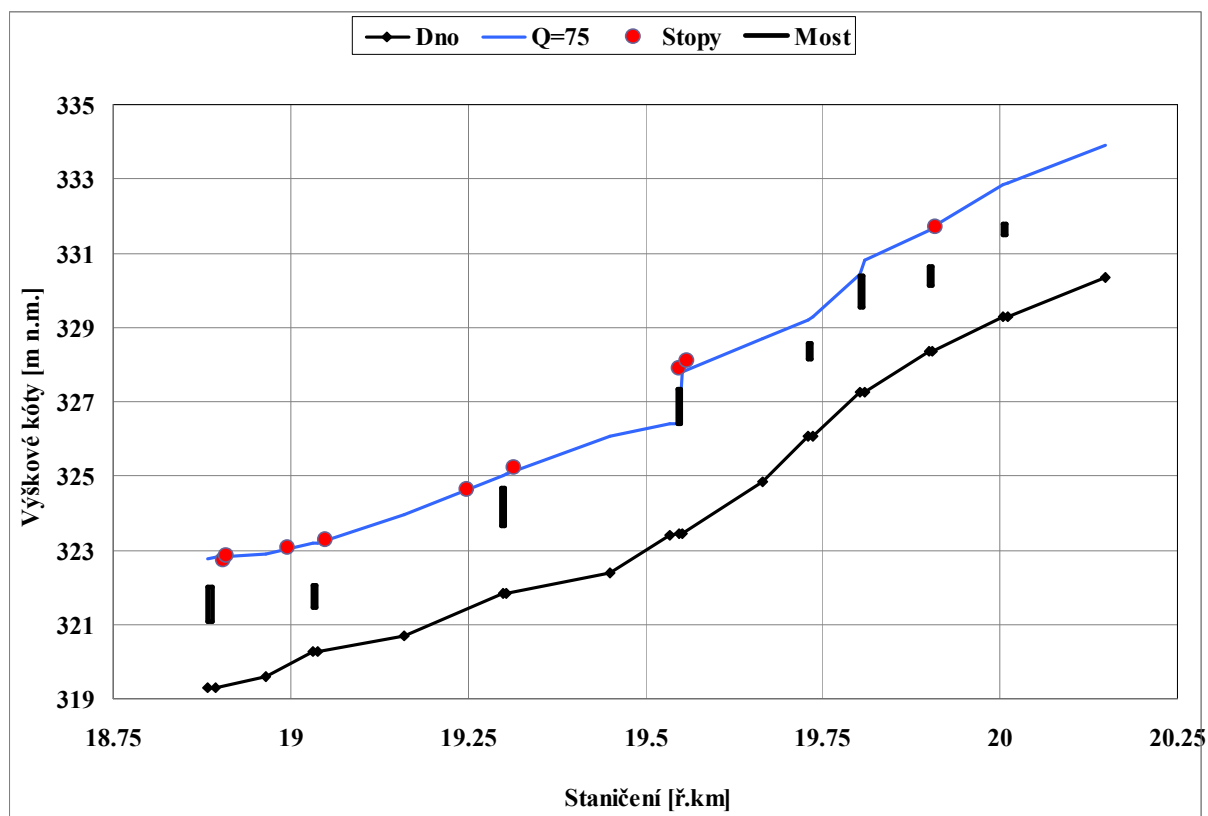
Obr. 3.14 – Podélný profil hladiny pro průtok $Q = 75 \text{ m}^3 \cdot \text{s}^{-1}$ na měrné trati v Ženklavě na Sedlnici s vyznačením úrovní zaměřených stop po kulminační hladině.

Charakter koryta byl v řešeném úseku rozmanitý. V horní části se jednalo o poměrně úzké koryto, které bylo často omezeno podélně vedoucí místní silnicí. Břeh byl v takovém případě stabilizován opěrnou zdí. Ve směru toku se koryto postupně rozšiřovalo a vzdalovalo od silnice, stavby rovněž nebyly v takové blízkosti. V úseku se nacházela celá řada místních cestních mostů, které byly za povodně vesměs přelévány. Břehy koryta byly zpravidla zarostlé stromy. Hodnota součinitele drsnosti koryta byla použita v rozsahu od $n_k = 0.070$ (výrazně zarostlé úzké koryto v horní části úseku s proměnlivým tvarem příčného profilu) až 0.50 (širší koryto ve spodní části úseku).

Zjištěným stopám nejlépe odpovídal průtok $Q = 75 \text{ m}^3 \cdot \text{s}^{-1}$. Průběh modelované hladiny včetně úrovní zaměřených stop je zpracován na obrázku 3.14 a v tabulce 3.7. Stav řešeného úseku Sedlnice v Ženklavě bezprostředně po povodni je dokumentován na fotografiích 3.20 až 3.24.

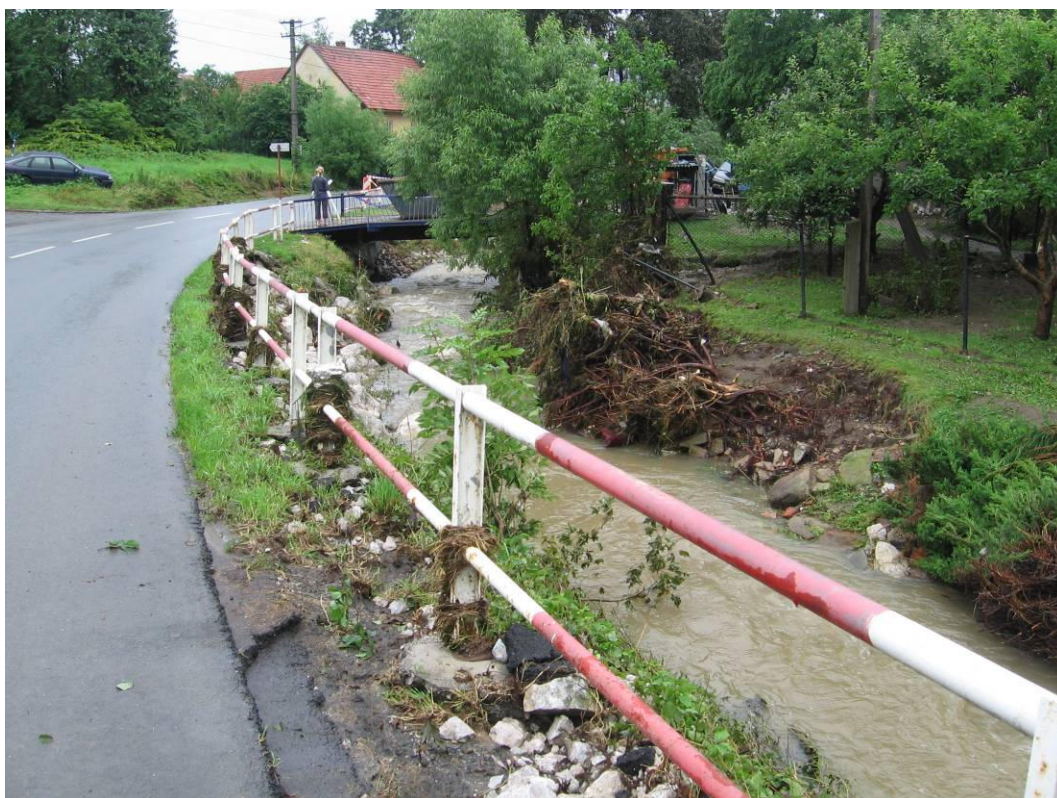
Foto 3.20 – Sedlnice v horní části řešeného úseku v obci Ženklava

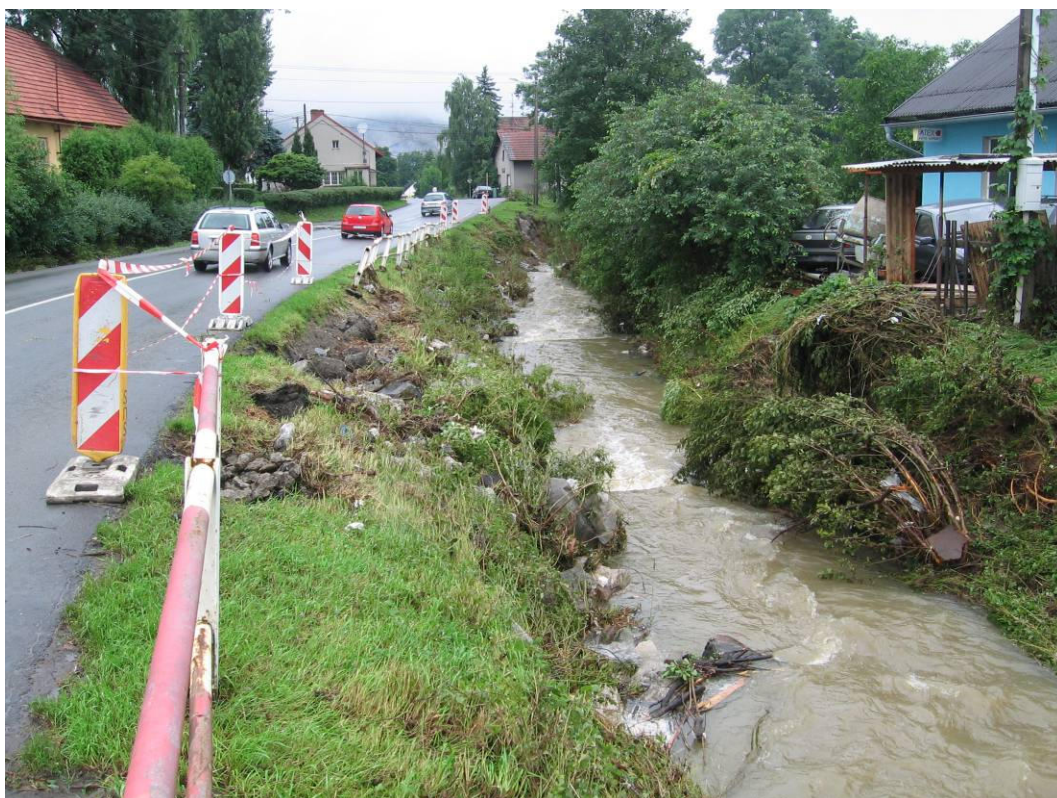
Foto 3.21 – Sedlnice v horní části řešeného úseku v obci Ženklava

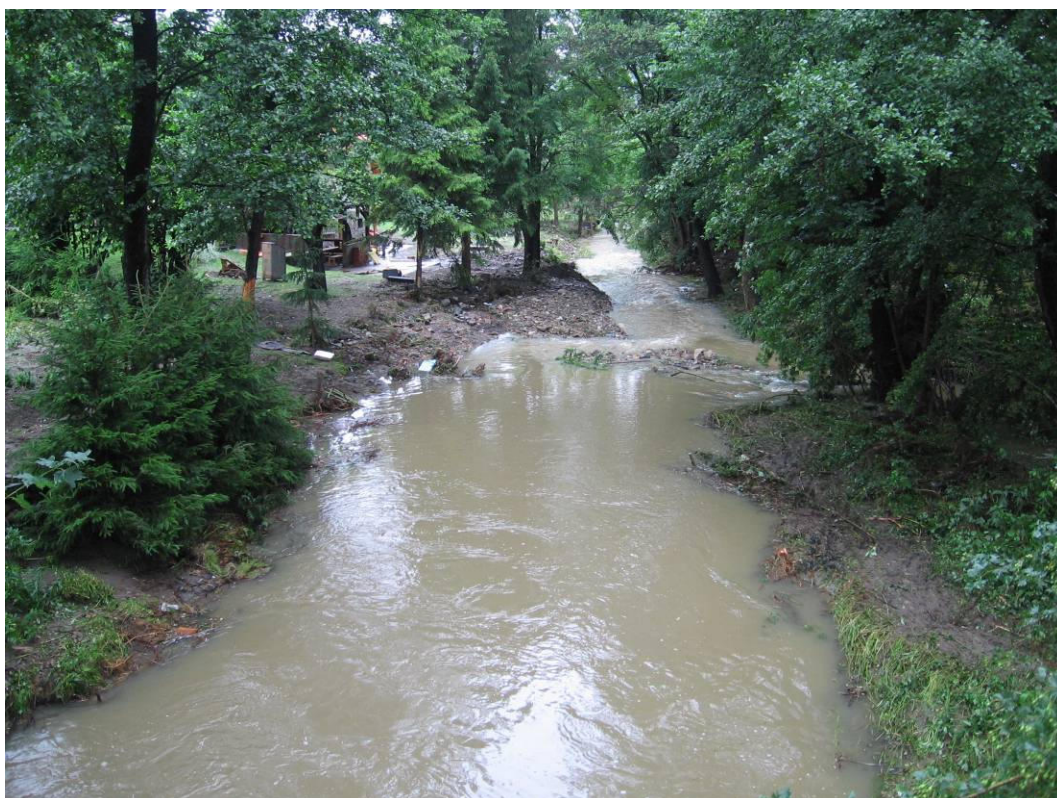
Foto 3.22 – Koryto Sedlnice ve střední části řešeného úseku v obci Ženklava

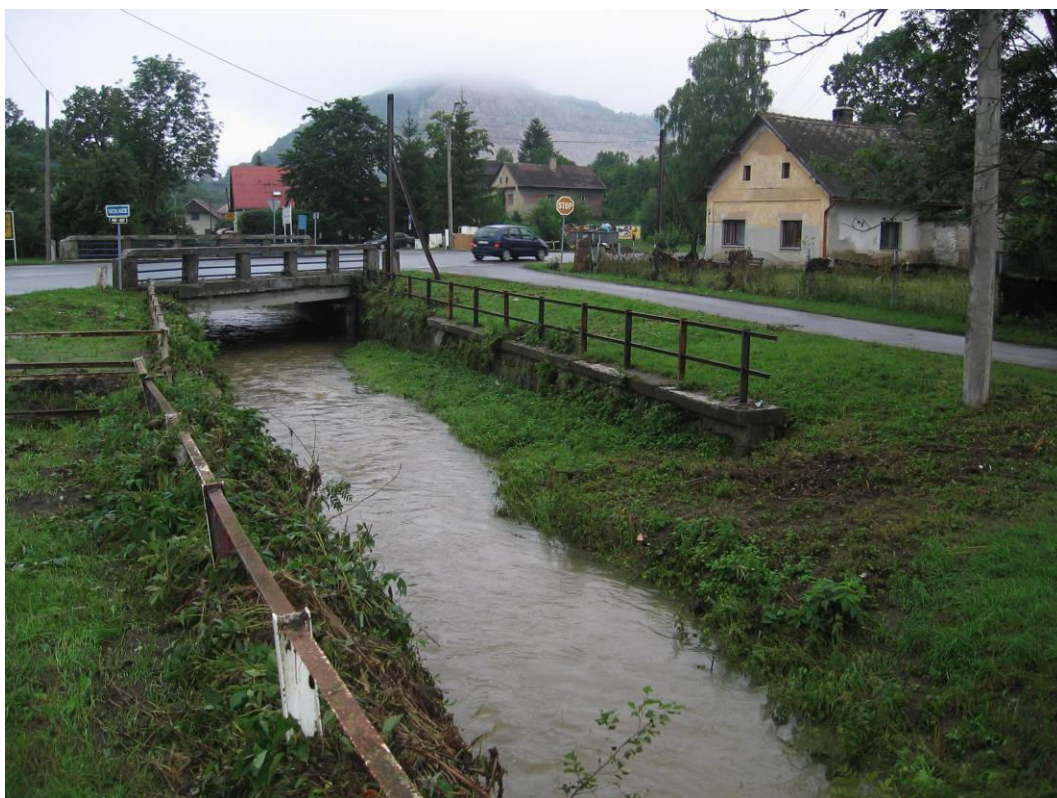
Foto 3.23 – Koryto Sedlnice nad hlavním silničním mostem v Ženklavě

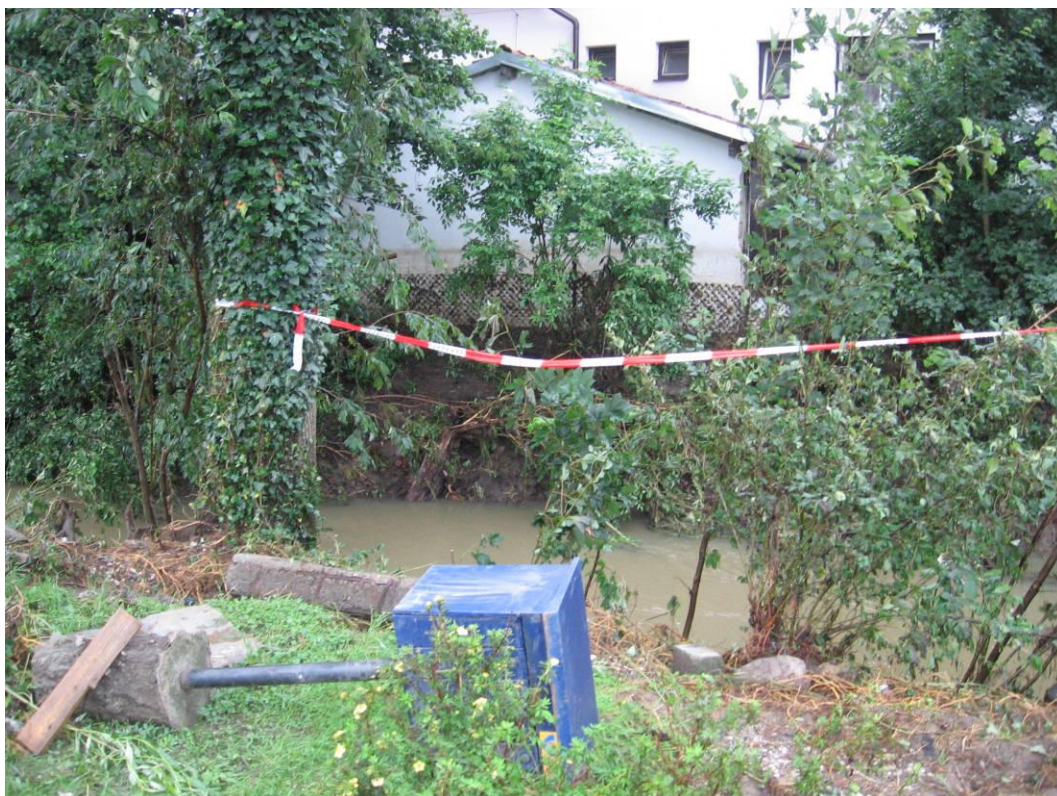
Foto 3.24 – Liniová stopa na jedné z budov v dosahu záplavy v Ženklavě

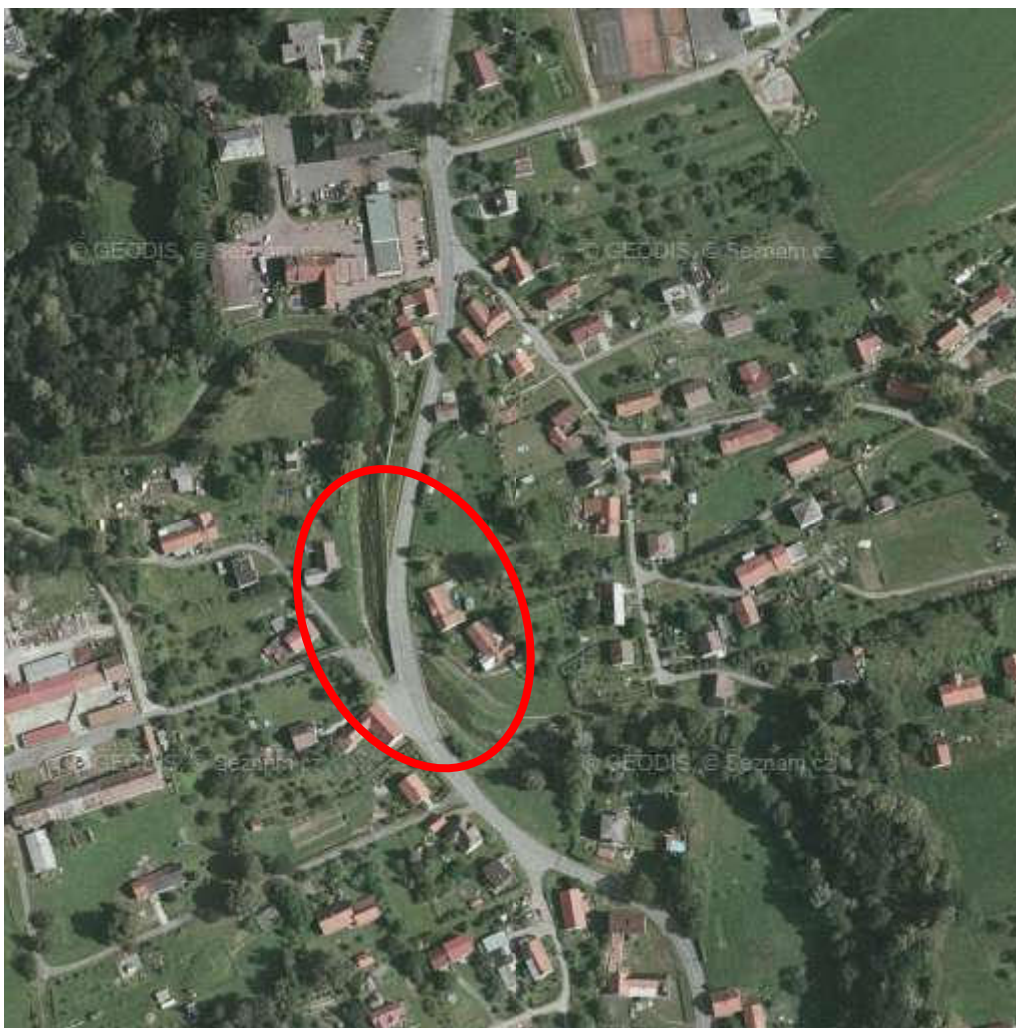
Obr. 3.15 – Poloha měrné tratě pro vyhodnocení průtoku na Sedlnici v obci Sedlnice

Na dolním úseku řeky Sedlnice již v důsledku transformace povodňové vlny nádrží Štramberk nedocházelo k razantnímu vybřežení hladiny. Proto byl k vyhodnocení maximálního průtoku vybrán poměrně krátký úsek s upraveným korytem pod pevným jezem v obci Sedlnici. Délka úseku byla 200 m. 6 stop po maximální hladině bylo odhadnuto podle úrovně ulehlé trávy a zachyceného listí a drobných větvíček.

Rozsah a umístění měrné tratě jsou patrné z leteckého snímku na obrázku 3.15.

Vzhledem pravidelným zatravněným břehovým svahům bez jiné vegetace a pravidelnému tvaru koryta byl součinitel drsnosti koryta odhadnut hodnotou $n_k = 0.033$. **Zjištěným stopám nejlépe odpovídal průtok $Q = 45 \text{ m}^3 \cdot \text{s}^{-1}$.**

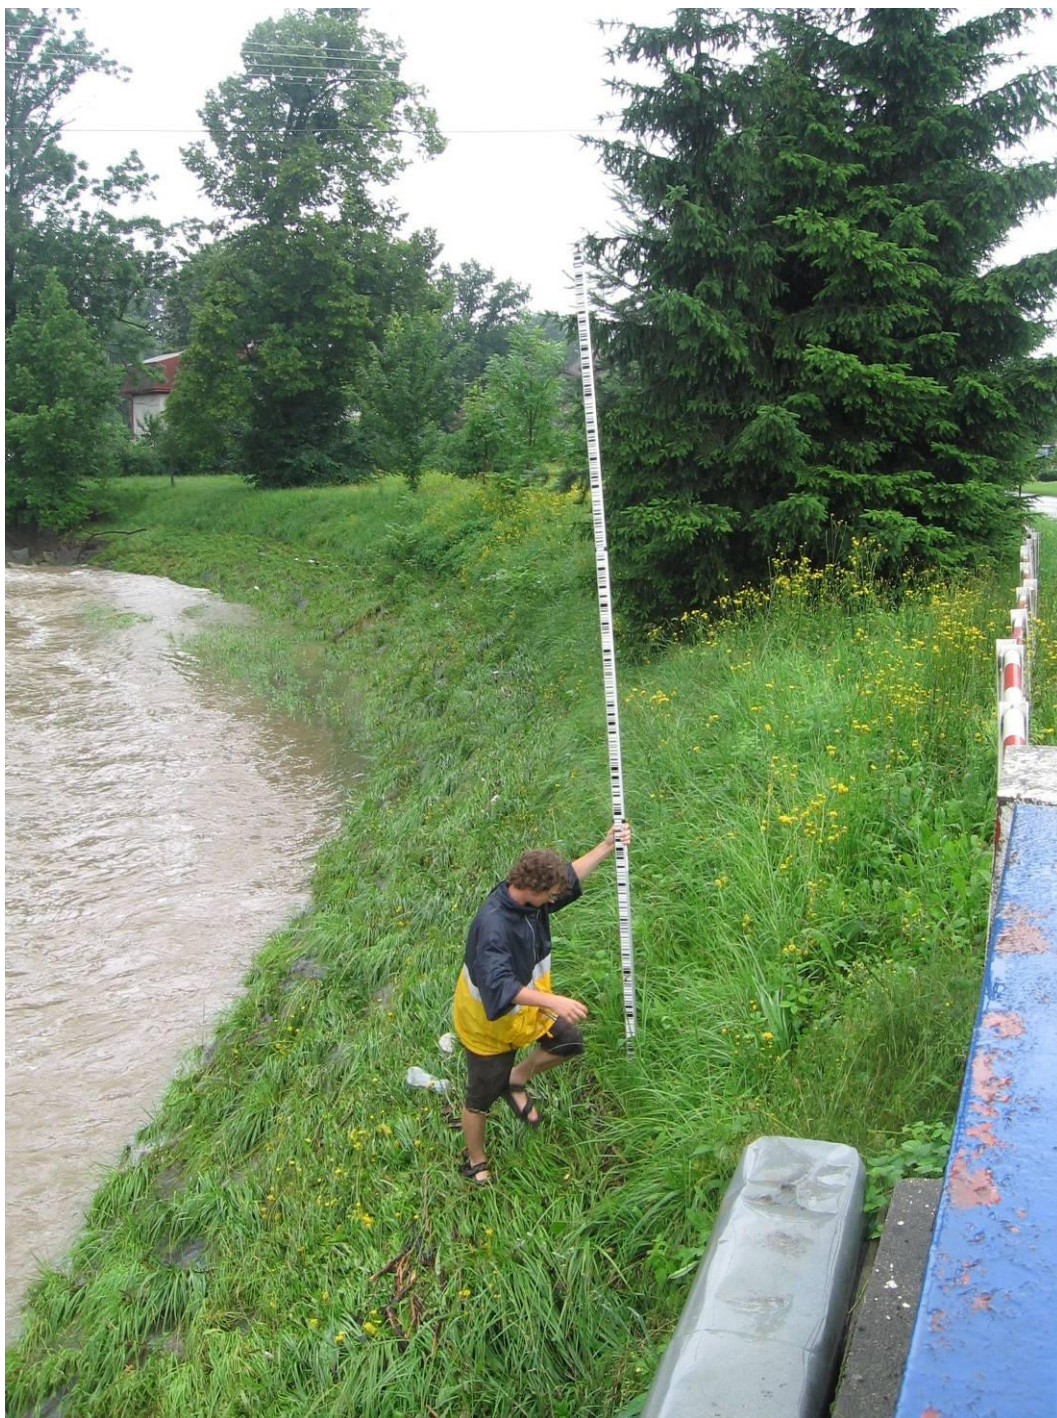
Foto 3.25 – Upravené koryto Sedlnice nad hlavním silničním mostem v Sedlnici s patrnou stopou ulehlé trávy po průchodu povodně

Průběh modelované hladiny včetně úrovní zaměřených stop je zpracován na obrázku 3.16 a v tabulce 3.8. Stav řešeného úseku Sedlnice v Sedlnici bezprostředně po povodni je dokumentován na fotografiích 3.25 až 3.26.

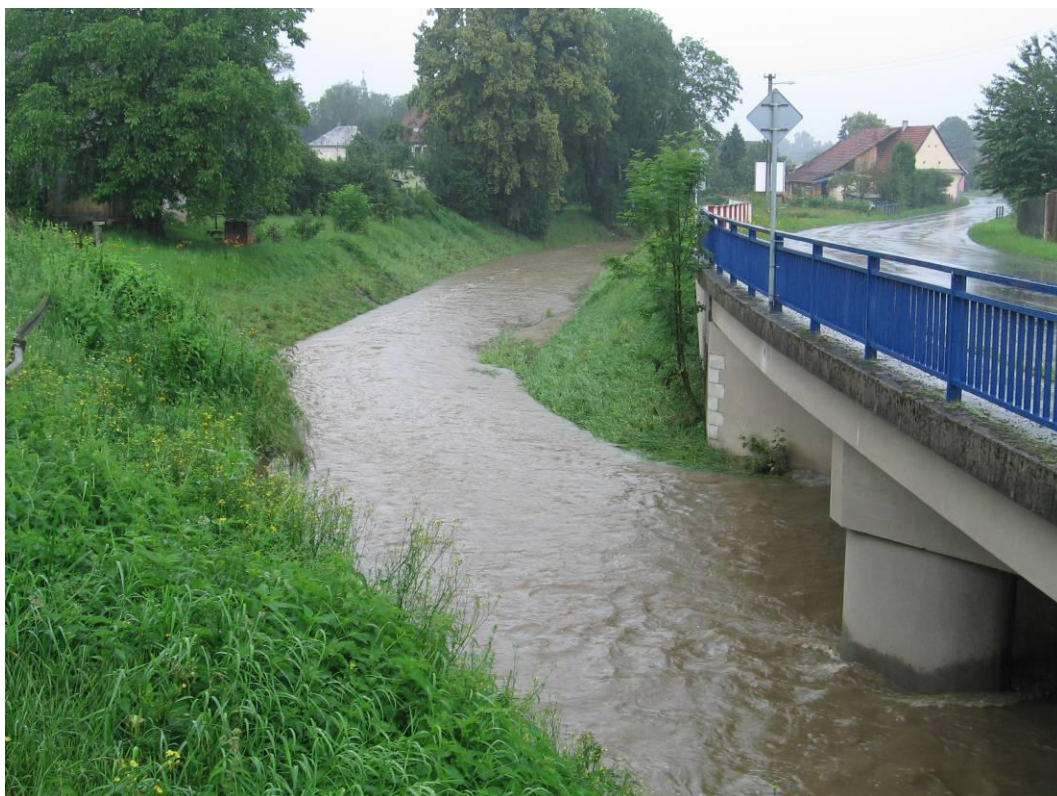
Foto 3.26 – Upravené koryto Sedlnice pod hlavním silničním mostem v Sedlnici s patrnou stopou ulehle trávky po průchodu povodně

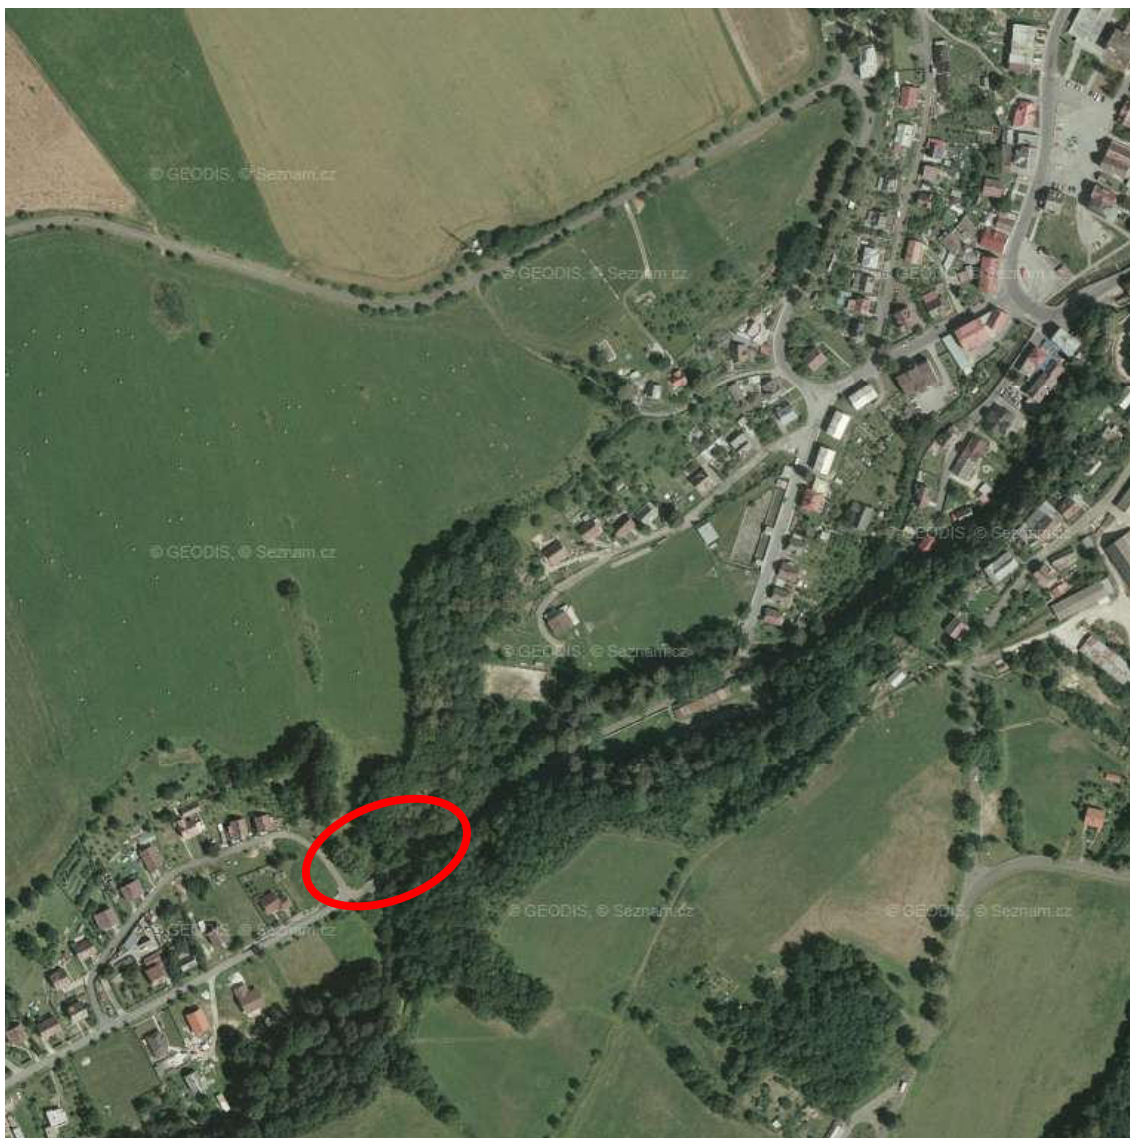
Obr 4.1 Poloha měrné tratě pro vyhodnocení kulminačního průtoku na Stříbrném potoce v Žulové.

Trať pro stanovení odhadu kulminačního průtoku byla zaměřena v délce 60 m od profilu silničního mostu nad stávající limnigrafickou stanicí až k prvnímu stupni ve dně pod profilem stanice. Zaměřeny byly 4 příčné profily korytem a mostní objekt nad stanicí. Umístění tratě je vyznačeno na podkladu leteckého snímku na obrázku 4.1.

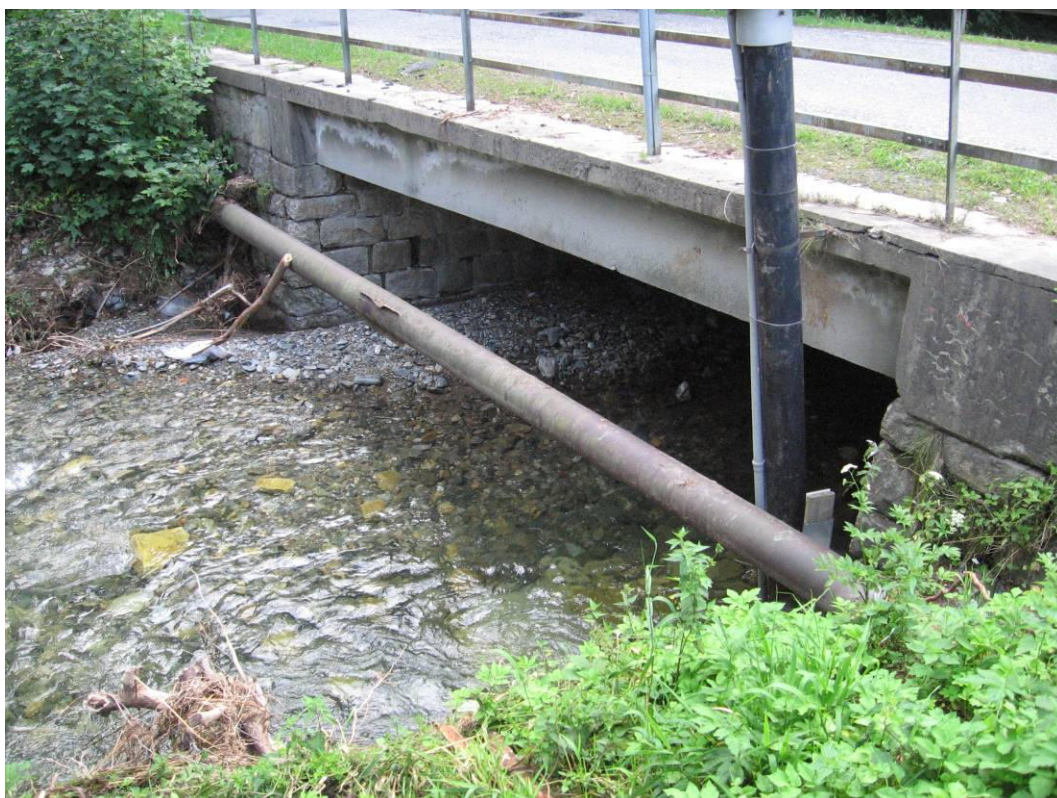
Foto 4.1 – Profil limnigrafické stanice Žulová na Stříbrném potoce pod silničním mostem.

Součinitel drsnosti koryta byl uvažován $n_k = 0.06$. Vzhledem k tomu, že se v obou profilech vytvářela kritická hloubka, neměl odhad součinitele drsnosti na vypočtené hladiny v těchto profilech vliv. **Úrovní zajištěných stop ve dvou profilech (hladina v profilu km 0.063 byla odečtena ze záznamů limnigrafické stanice.) nejlépe vyhovoval průběh hladin při průtoku $Q = 55 \text{ m}^3 \cdot \text{s}^{-1}$.** Průběh modelované hladiny včetně úrovní stop po kulminační hladině z povodně z roku 2009 je dokumentován v tabulce 4.1 a na obrázku 4.2. Charakter koryta v řešeném úseku je přiblížen na fotografiích 4.1 a 4.2.

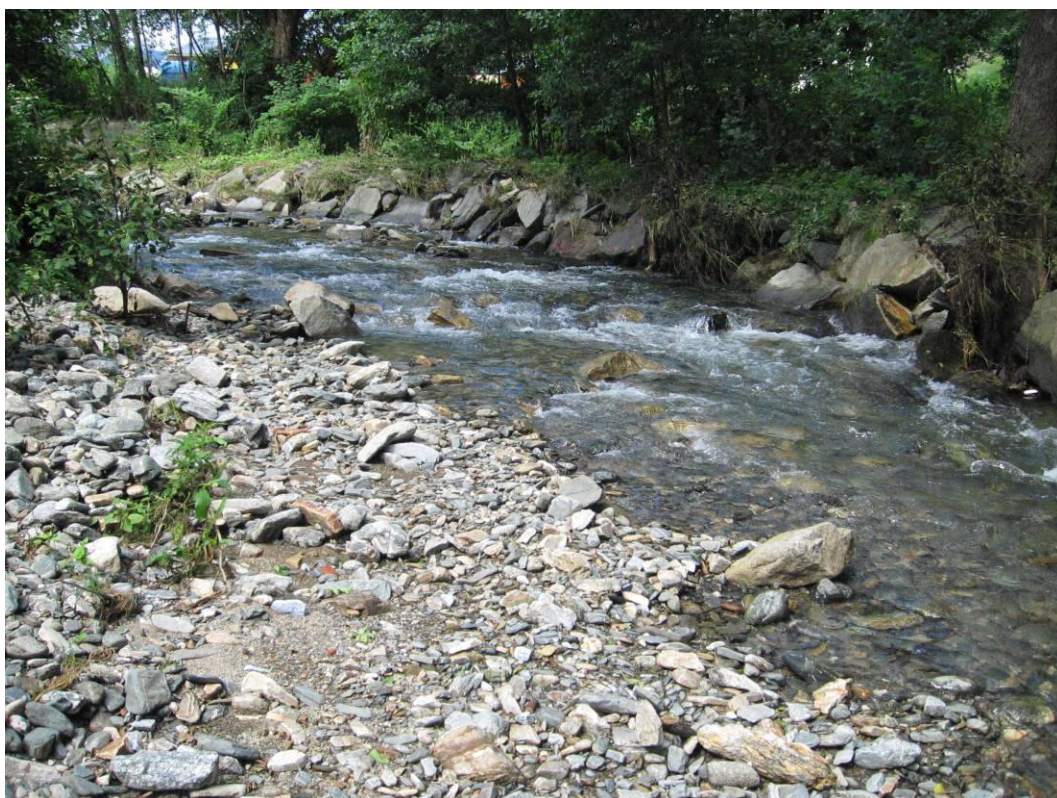
Foto 4.2 – Přirozené přeřinaté koryto Stříbrného potoka pod profilem limnigrafické stanice.

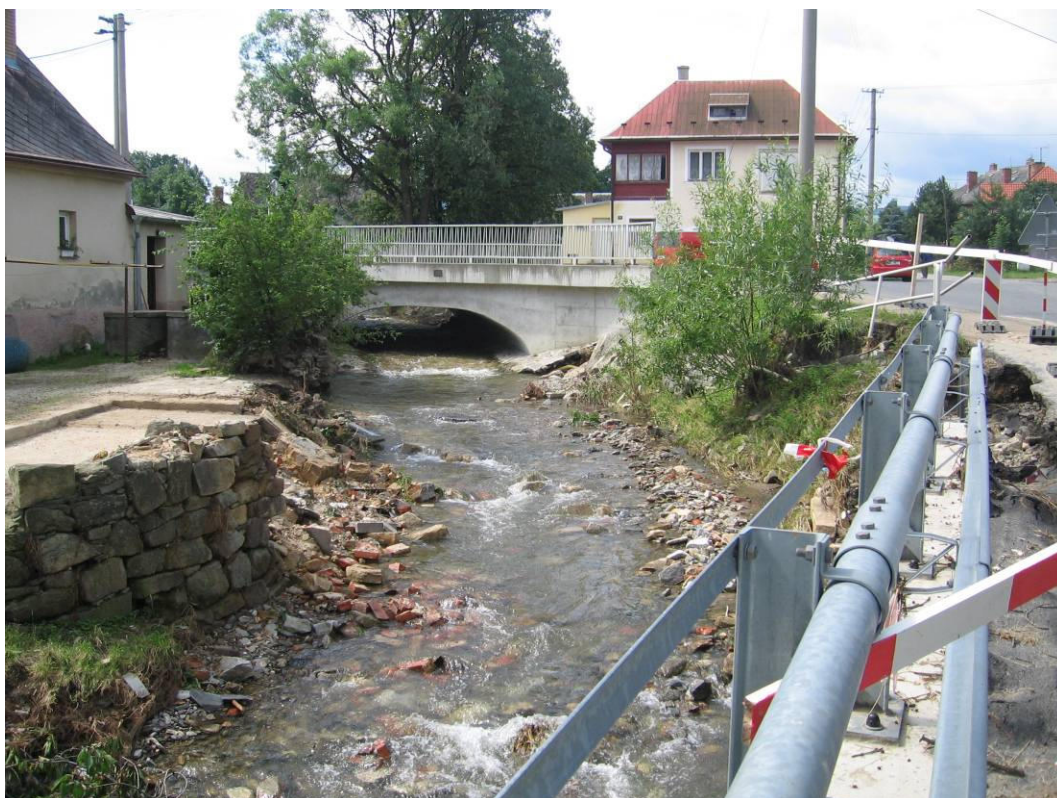
Foto 4.3 – Koryto Skorošického potoka pod silničním mostem

Charakter koryta a ukázky stop po kulminační hladině na Skorošickém potoce v úseku ve Skorošicích v úseku jsou patrné na fotografiích 4.3 až 4.5.

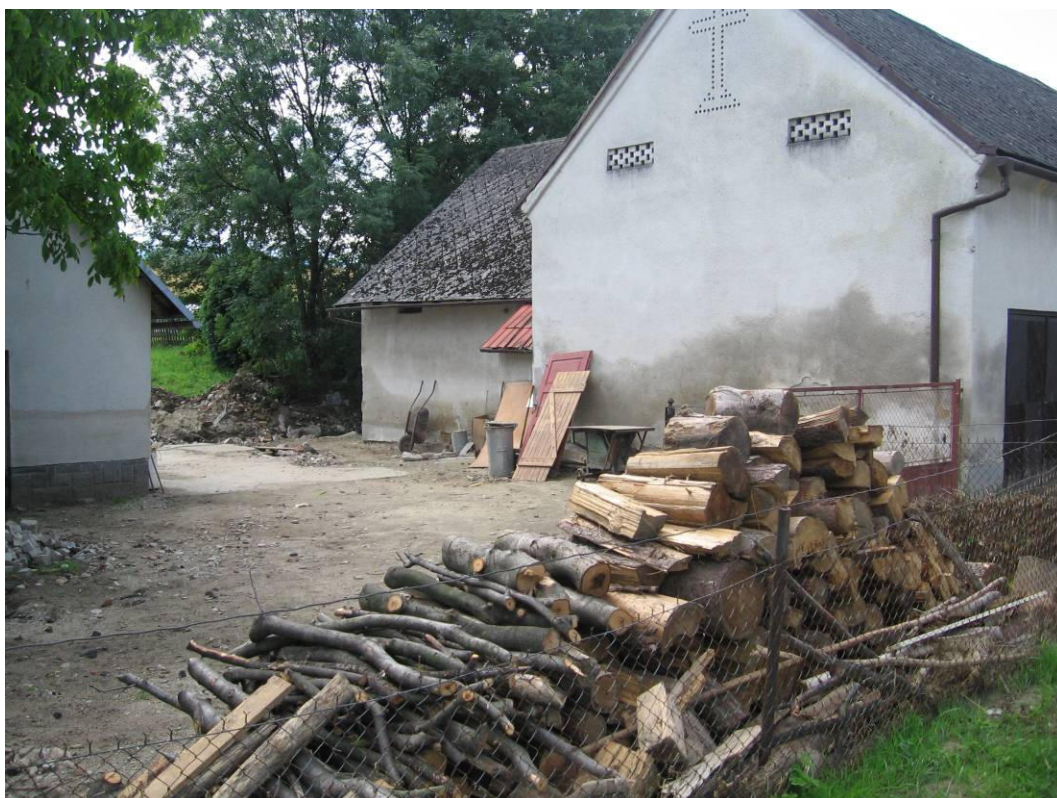
Foto 4.4 – Stopa po kulminační hladině na jedné ze staveb v blízkosti koryta potoka

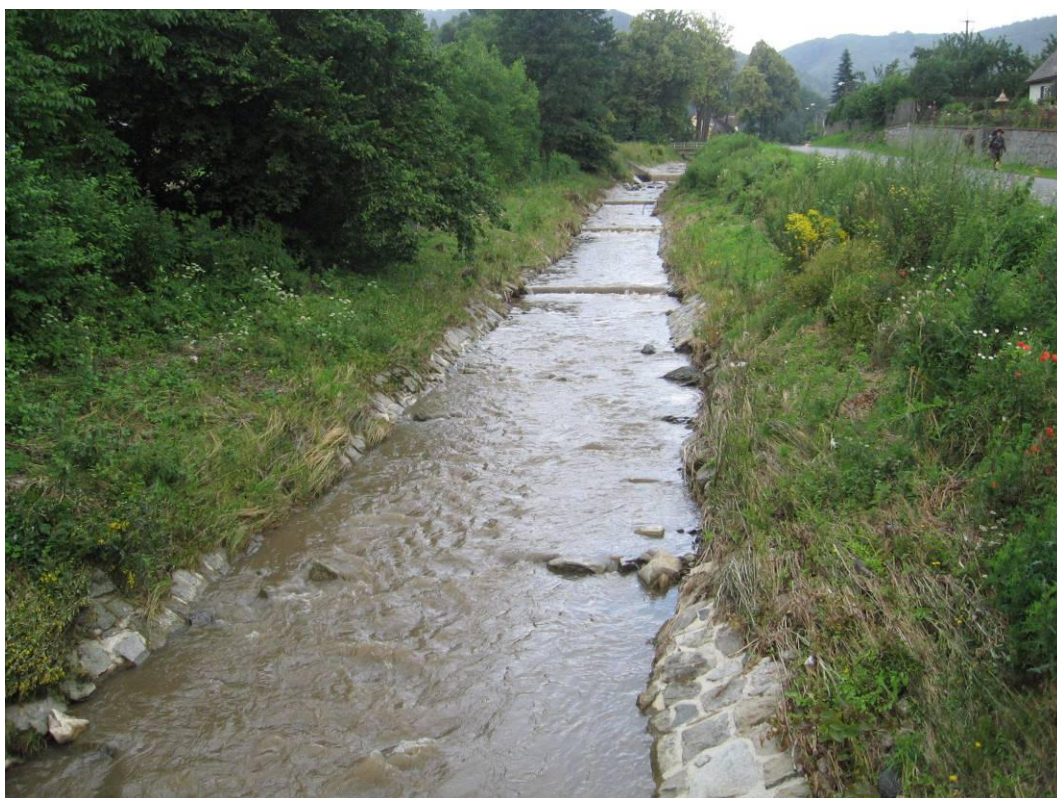
Foto 4.6 – Upravený Javornický potok nad lávkou pro pěší

Charakter koryta Javornického potoka nad Javorníkem ke po povodni v úseku měrné tratě dokumentován na fotografiích 4.6 až 4.7.

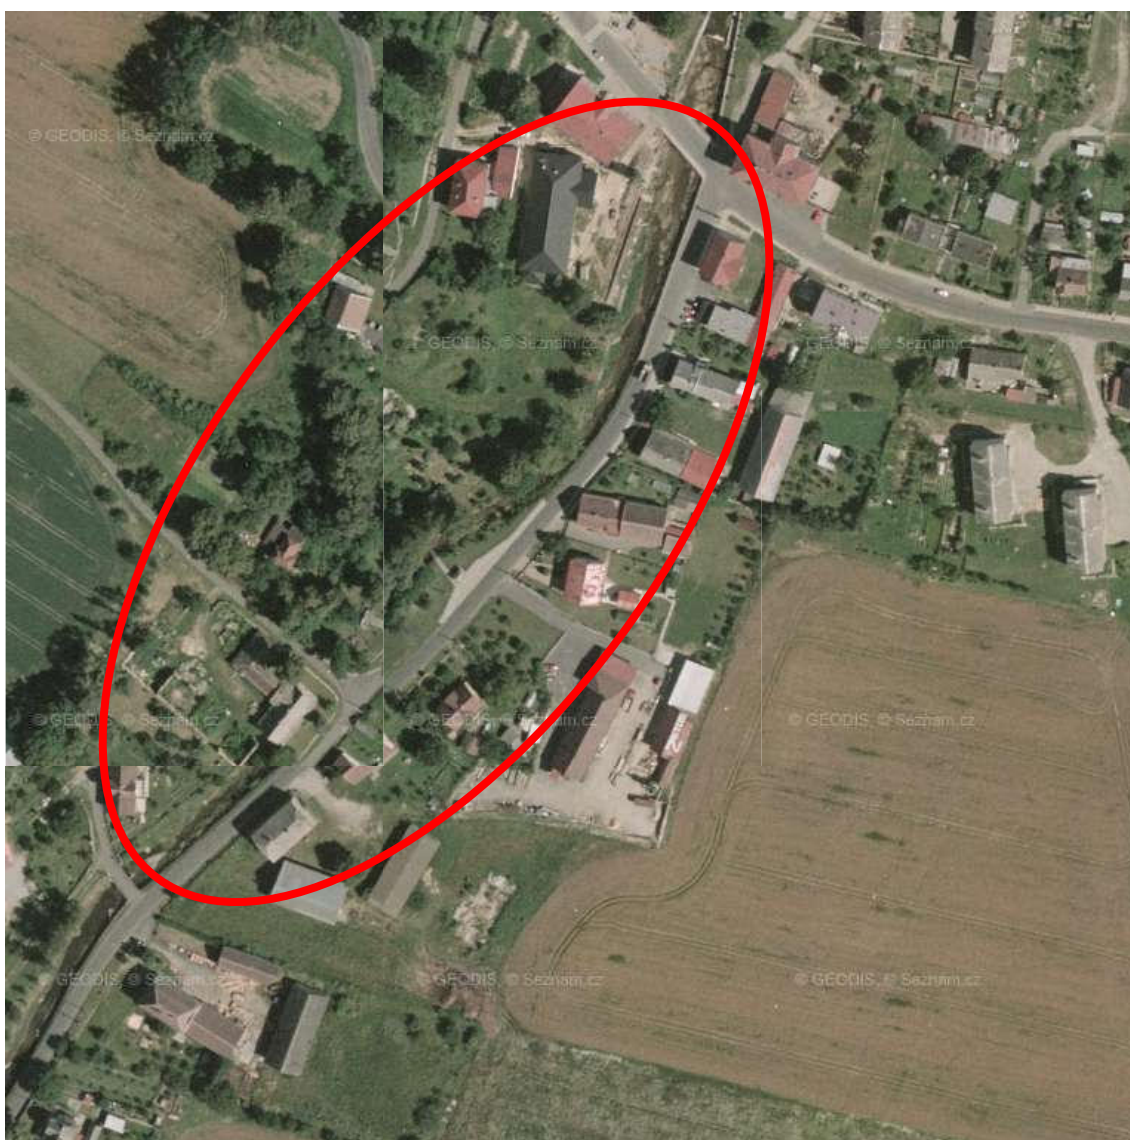
Obr 4.7 – Poloha měrné tratě pro vyhodnocení kulminačního průtoku na Vojtovickém potoce v Bernarticích

Ke stanovení odhadu kulminačního průtoku byl vybrán úsek uprostřed zástavby obce Bernartice nad hlavním silničním mostem. Těsně nad mostem bylo koryto upraveno, směrem proti proudu mělo již více přirozený charakter, na korytě byly patrné významné známky dynamického působení vodního proudu. Jedna lávka pro pěší byla zcela zničena. Zaměřeno bylo 5 údolních profilů včetně konstrukce silničního mostu. Poloha tratě je vyznačena na podkladu leteckého snímku na obrázku 4.7.

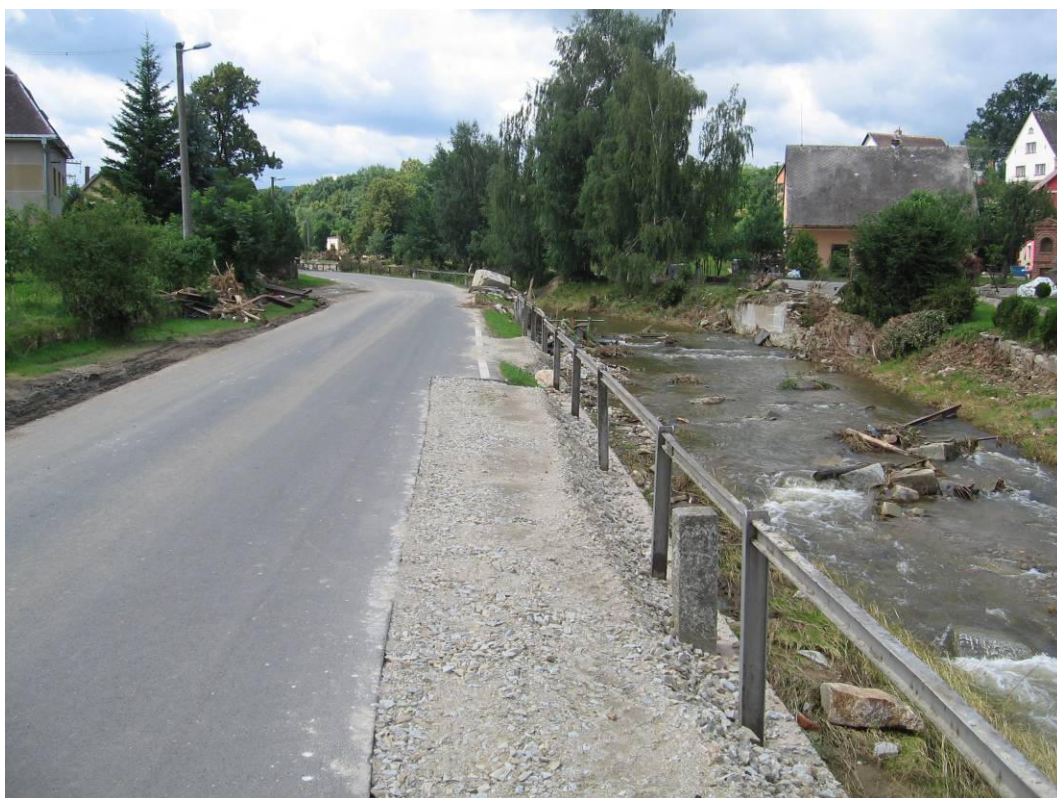
Foto 4.8 – Horní část měrné tratě v Bernarticích s profilem zničeného mostu

Charakter koryta Vojtovického potoka po povodni je v úseku měrné tratě v Bernarticích dokumentován na fotografiích 4.8 až 4.10.

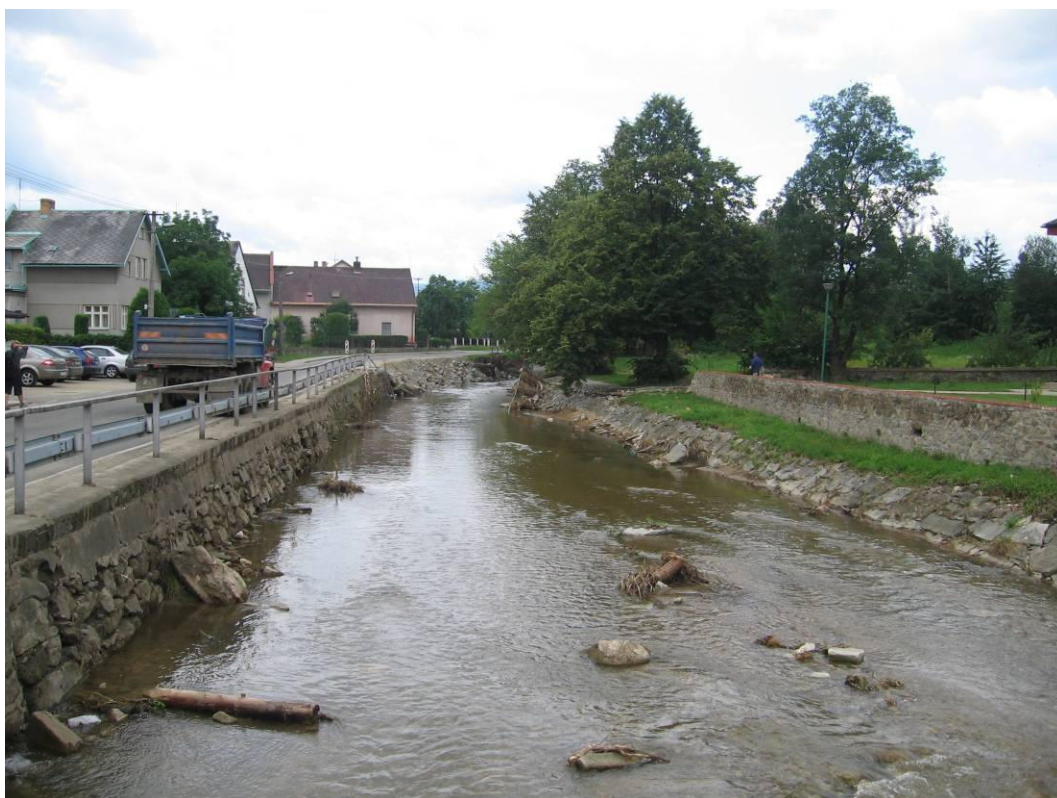
Foto 4.9 – Vojtovický potok na hlavním silničním mostem v Bernarticích

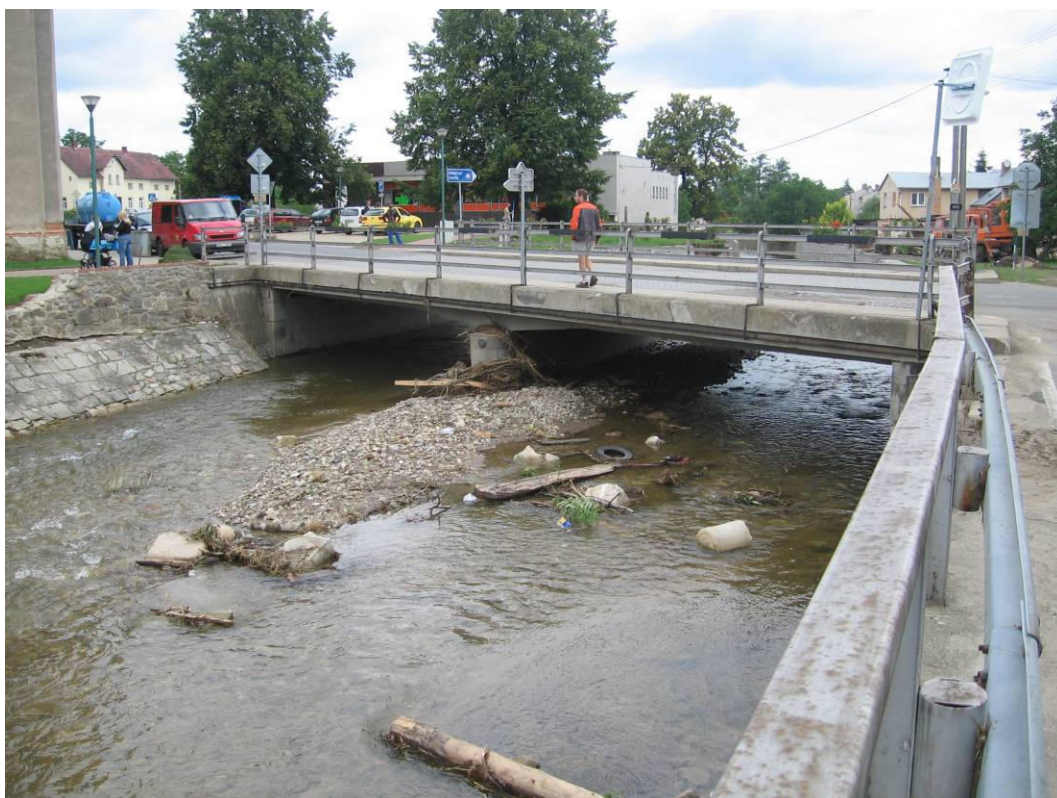
Foto 4.10 – Částečně zanesený profil silničního mostu v Bernarticích na Vojtovicém potoce

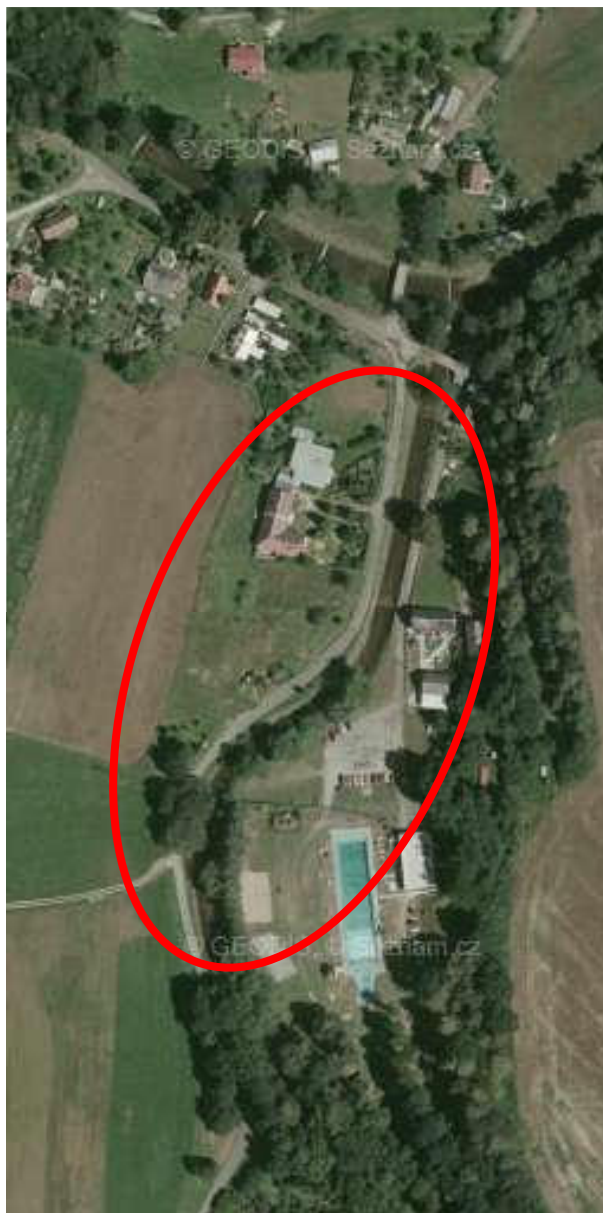
Obr 4.9 – Umístění měrné tratě pro vyhodnocení kulminačního průtoku na Černém potoce ve Velké Kraši

Ke stanovení odhadu kulminačního průtoku byl na Černém potoce zvolen úsek mezi profilem zničené limnigrafické stanice a soutokem s Vidnávkou. Celkem bylo zaměřeno 6 příčných profilů korytem, délka úseku byla téměř 400 m. Poloha tratě je vyznačena na podkladu leteckého snímku na obrázku 4.9.

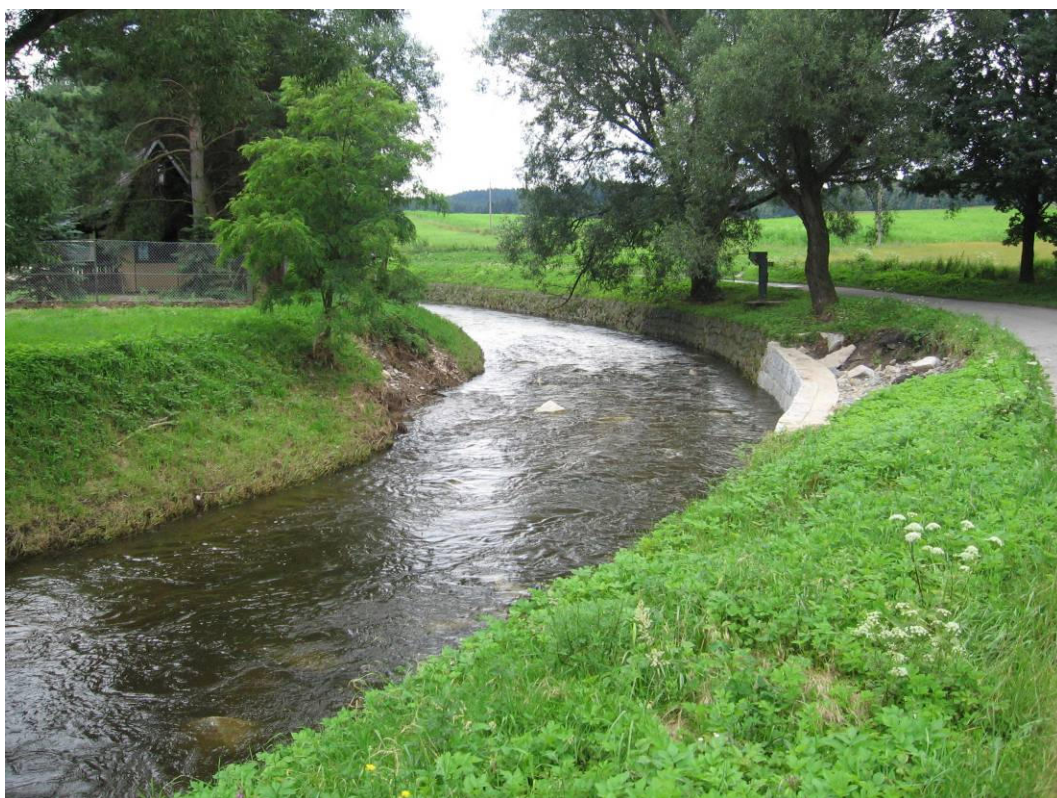
Foto 4.11 – Upravené koryto Černého potoka pod profilem limnigrafické stanice Velká Kraš

Charakter koryta měrné tratě na Černém potoce v okolí limnigrafické stanice Velká Kraš je dokumentován na fotografiích 4.11 až 4.12.
