VYHODNOCENÍ POVODNÍ V ČERVNU A ČERVENCI 2009 NA ÚZEMÍ ČESKÉ REPUBLIKY

HYDROLOGICKÝ PRŮBĚH POVODNÍ

Dílčí zpráva

Český
hydrometeorologický
ústav

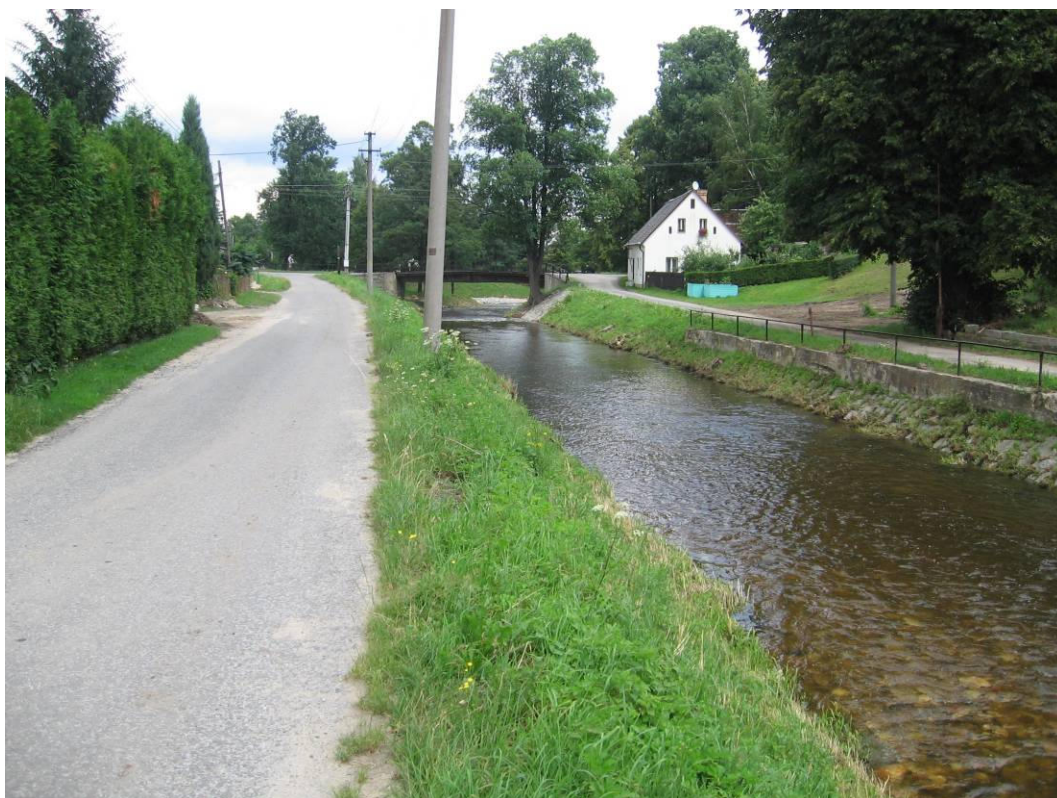
Foto 4.12 – Upravené koryto Černého potoka nad soutokem s Vidnávkou

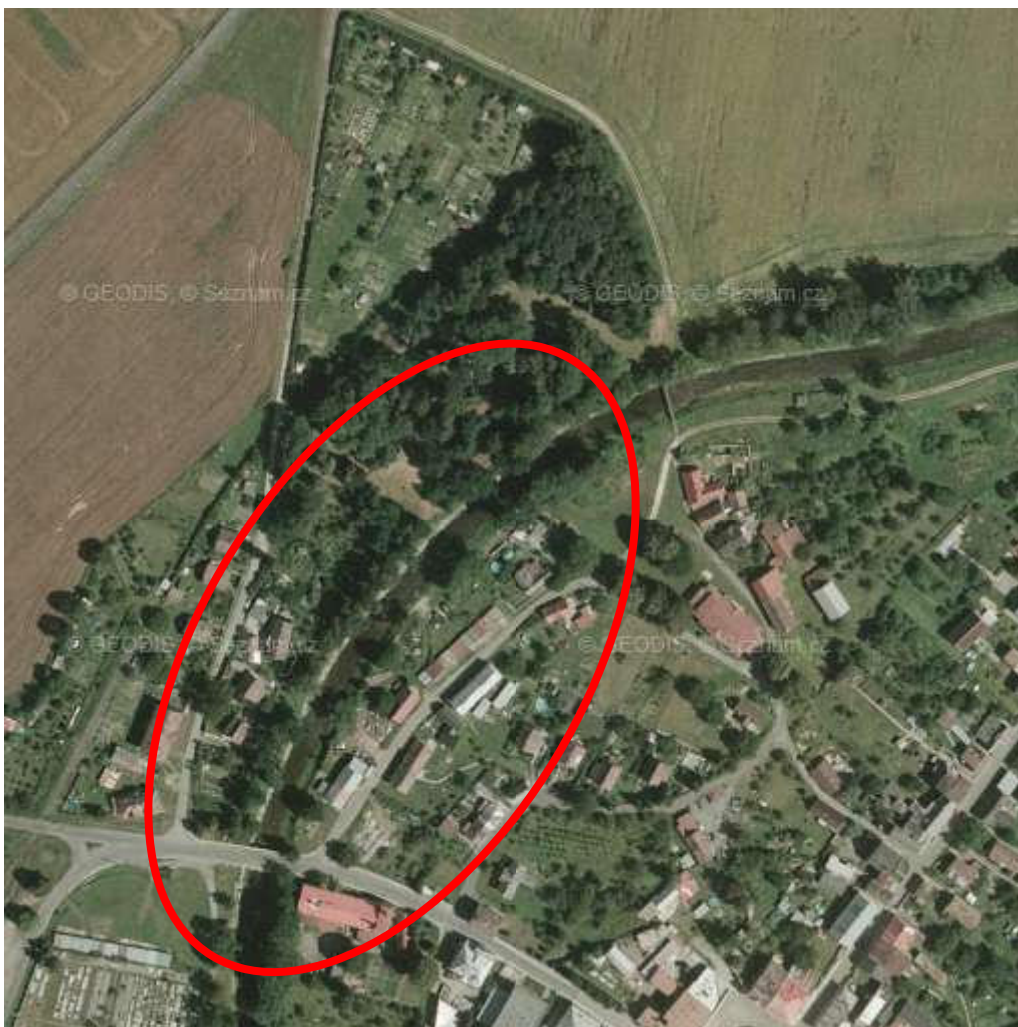
Obr 4.11 – Umístění měrné tratě pro vyhodnocení kulminačního průtoku na Vidnávce ve Vidnavě

Ke stanovení odhadu kulminačního průtoku byl na řece Vidnávce na základě prohlídky terénu vybrán úsek koryta od profilu limnigrafické stanice až místu 210 m pod objektem silničního mostu. Délka úseku byla 250 m. Kromě profilu limnigrafické stanice a objektu silničního mostu byly zaměřeny 4 údolní profily. Poloha tratě je vyznačena na podkladu leteckého snímku na obrázku 4.11.

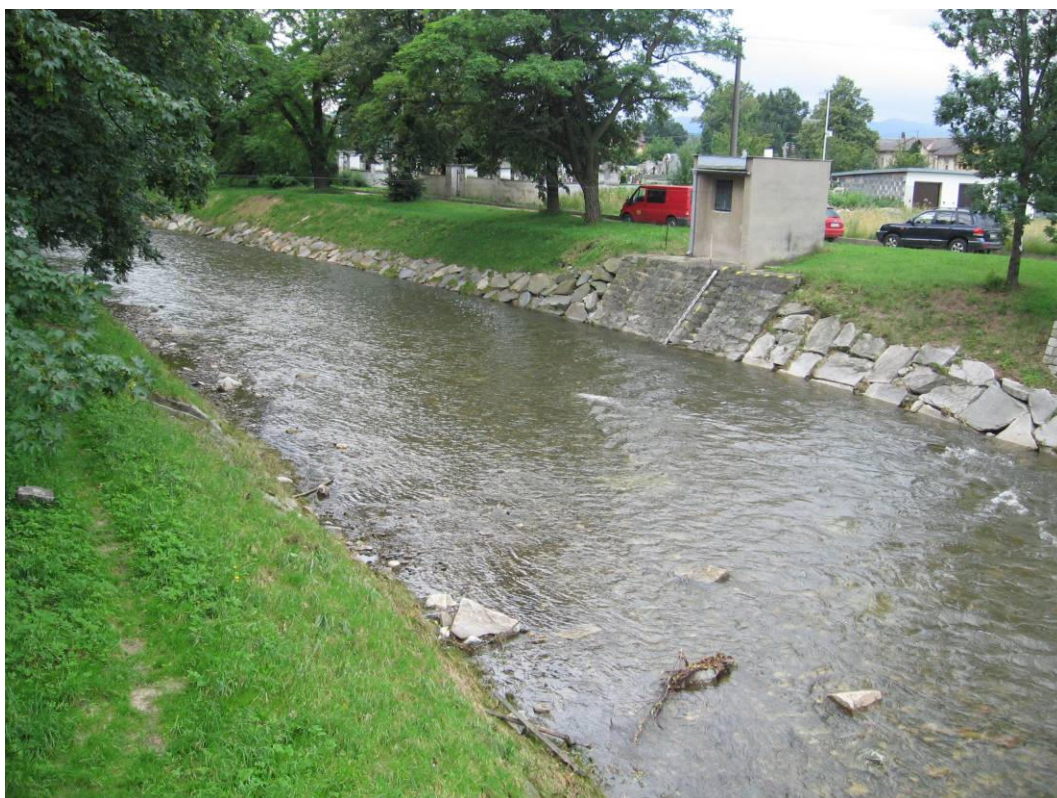
Foto 4.13 – Profil limnigrafické stanice Vidnava na Vidnávce

Charakter koryta Vidnávky po povodni v úseku měrné tratě ve Vidnavě je dokumentován na fotografiích 4.13 až 4.14.

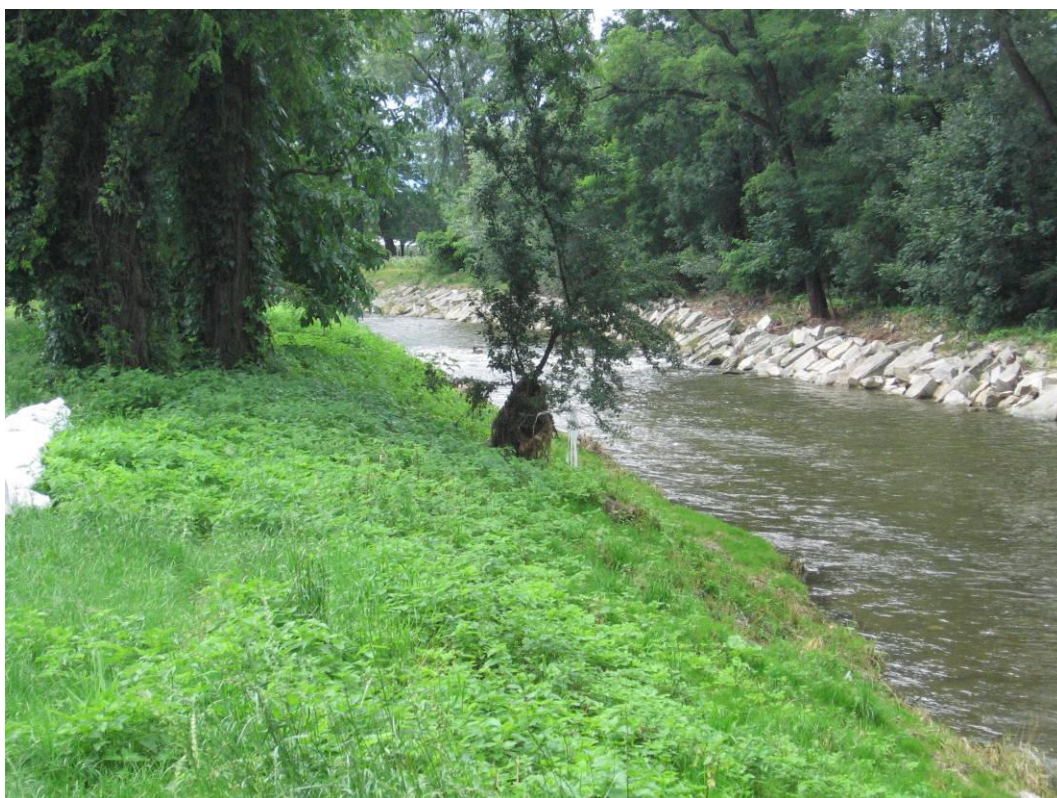
Foto 4.14 – Upravené koryto Vidnávky na dolním konci měrné tratě pod silničním mostem

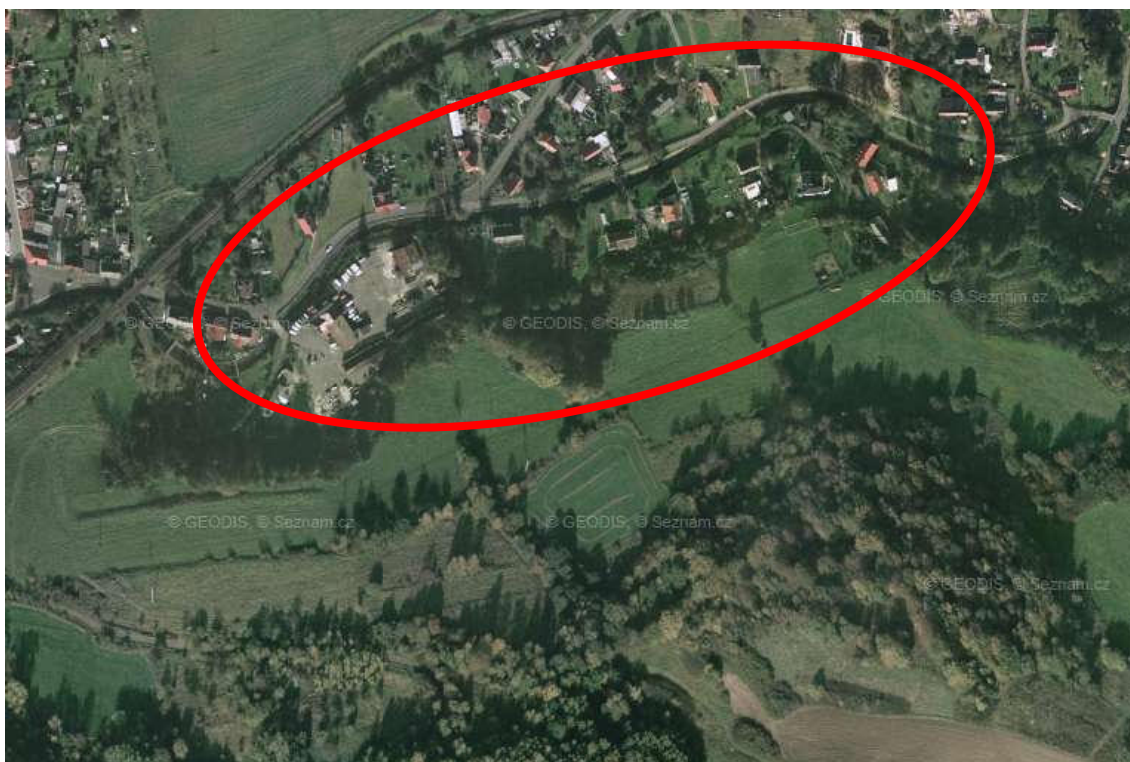
Obr. 5.1 – Umístění horního úseku pro vyhodnocení kulminačního průtoku na Bystré
v Benešově nad Ploučnicí

Horní úsek dlouhý 550 m se nacházel nad železničním mostem. Koryto zde mělo lichoběžníkový průřez, trasu místy doprovázela silnice, inundace zde nebyla zastavěna až do blízkosti koryta. Dolní úsek byl dlouhý cca 750 m a byl umístěn nad soutokem s Ploučnicí. Bystrá zde protéká uprostřed zástavby města, průtočná plocha v inundacích byla za povodně těmito stavbami velmi omezena. Koryto bylo místy kanalizováno do obdélníkového profilu. V úseku se nacházela řada mostních objektů. Geodetické zaměření obou úseků poskytl pro potřeby studie správce toku podnik Povodí Ohře, s.p.

Umístění obou dílčích úseků je patrné z obrázků 5.1 a 5.2.

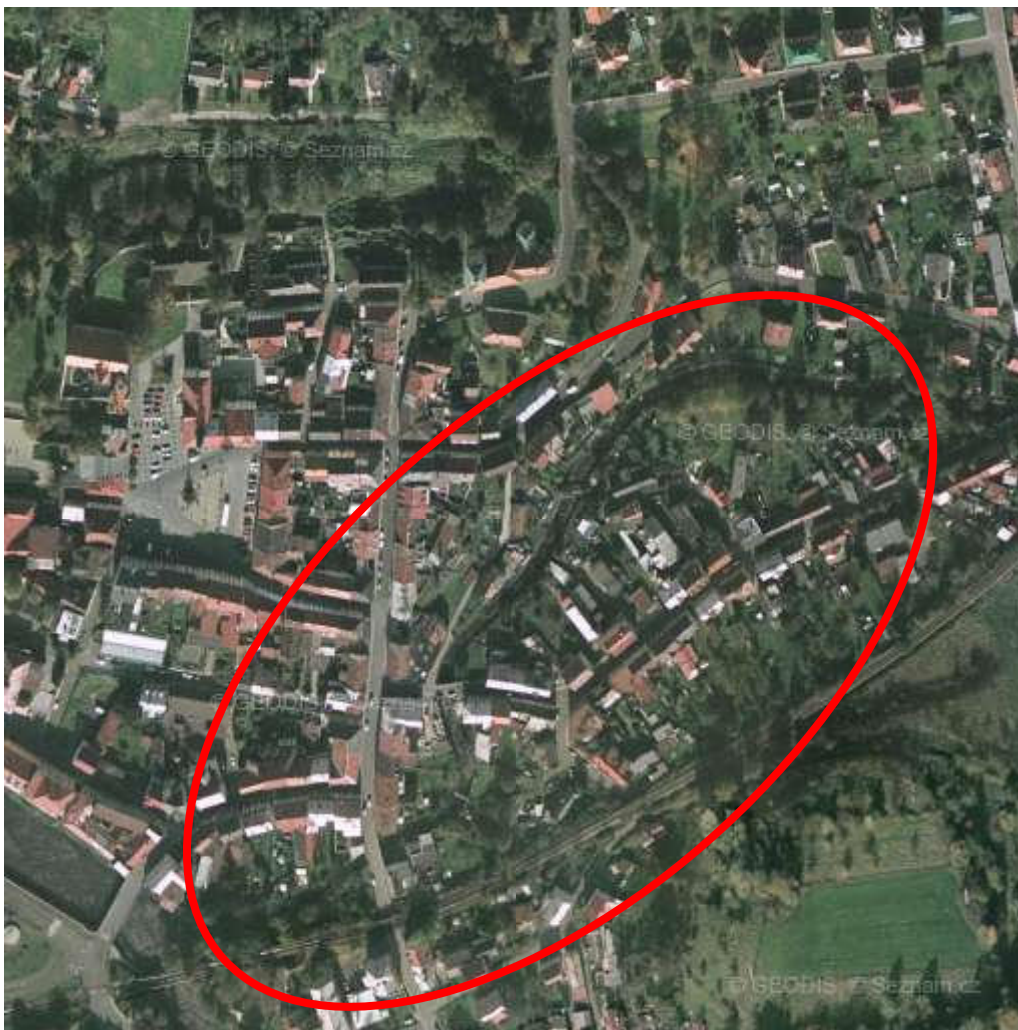
Obr 5.2 – Umístění spodního úseku pro vyhodnocení kulminačního průtoku na Bystré v Benešově nad Ploučnicí

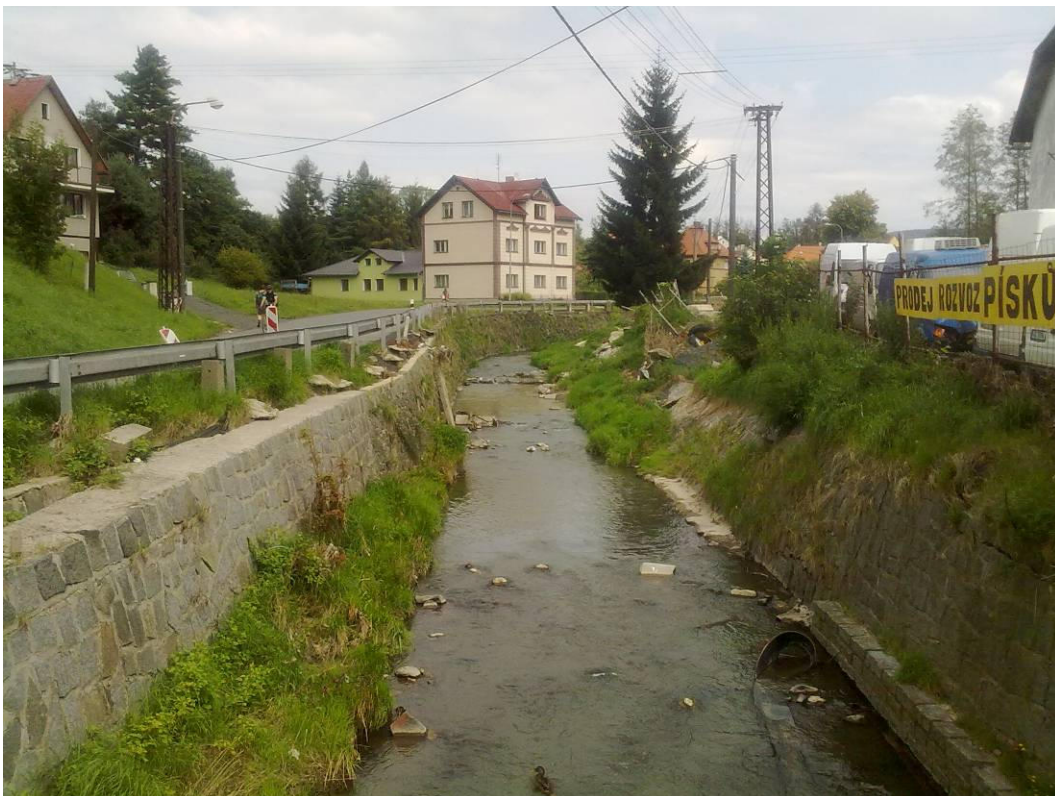
Foto 5.2 – Koryto Bystré na konci horního úseku měrné tratě v Benešově nad Ploučnicí

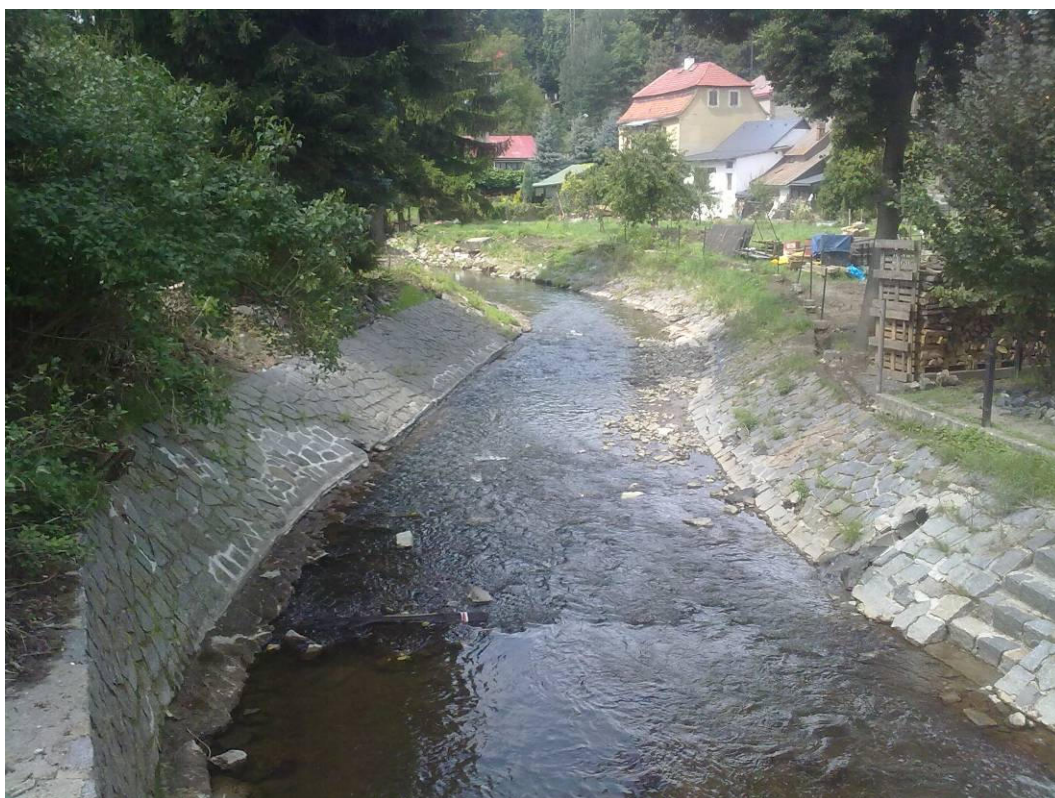
Foto 5.3 – Začátek dolního úseku měrné tratě v Benešově nad Ploučnicí

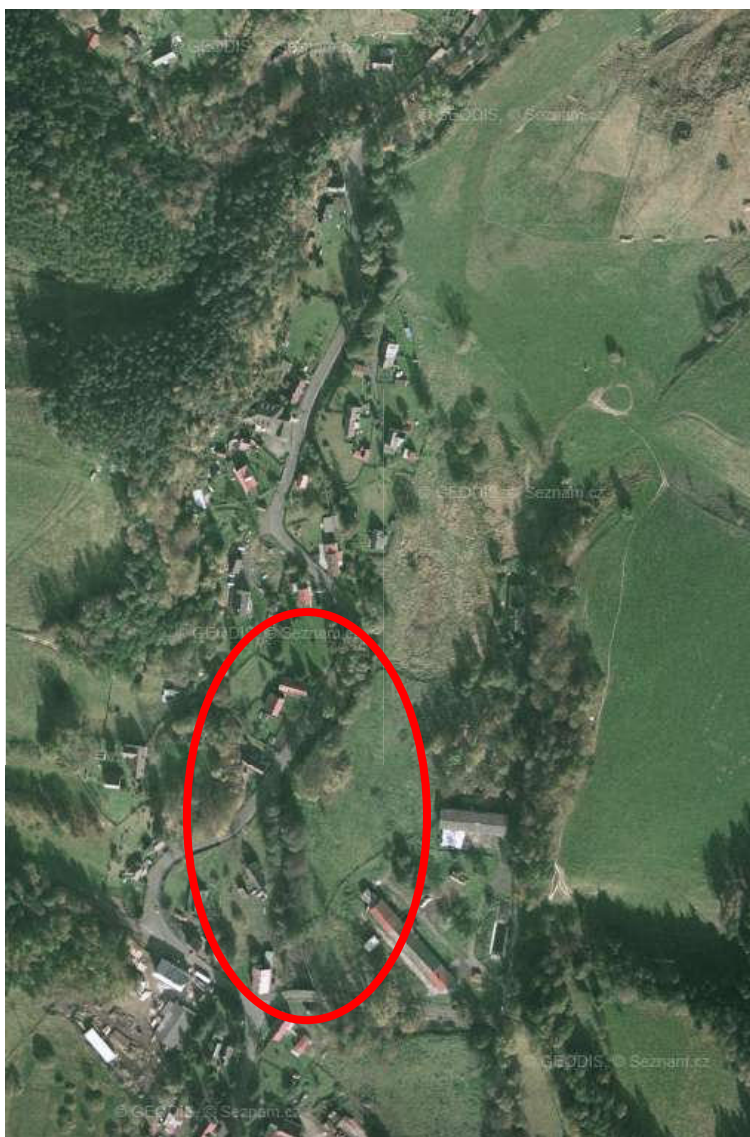
Obr 5.5 – Poloha a rozsah úseku pro vyhodnocení kulminačního průtoku na Kamenici v Srbské Kamenici

Podobně jako v případě Bystré poskytl jak zaměření příčných profilů, tak i zaměřené úrovně stop po maximální hladině správce toku podnik Povodí Ohře, s.p. Délka úseku byla přibližně 1000 m, trať na svém horním konci začínala profilem limnigrafické stanice pod silničním mostem.

Umístění obou dílčích úseků je patrné z obrázku 5.5.

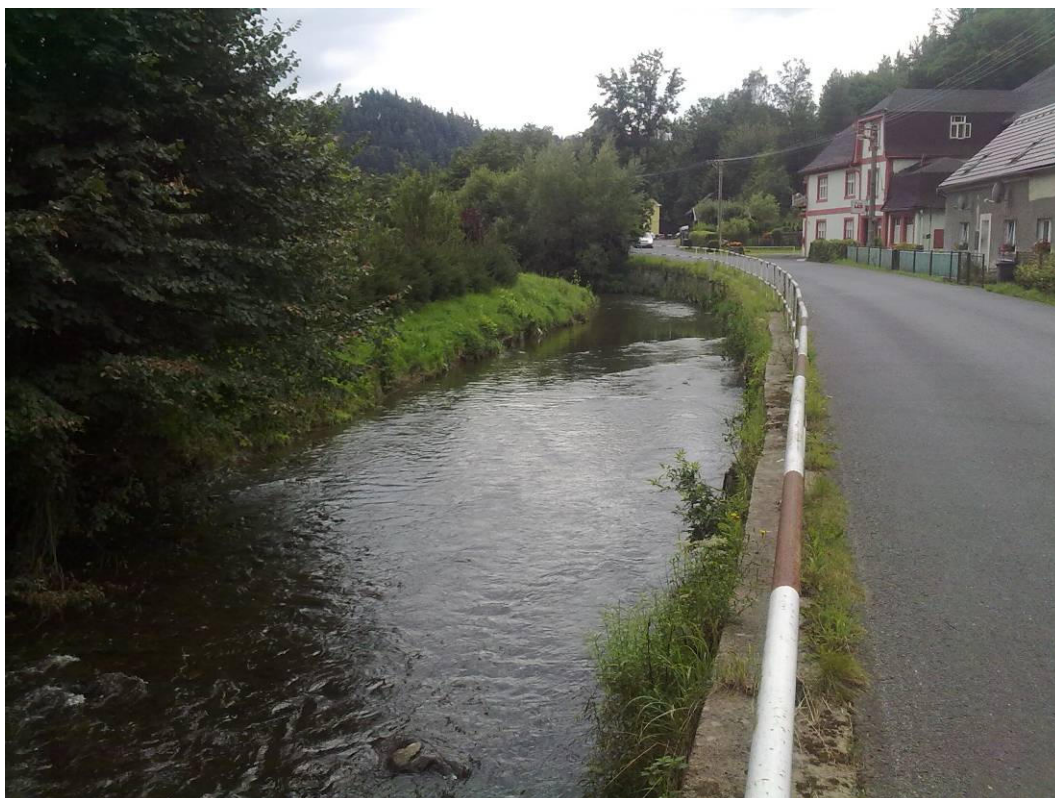
Foto 5.7 – Úsek měrné tratě na Kamenici v Srbské kamenici vedoucí podél silnice

Charakter koryta Kamenice v řešeném úseku v Srbské Kamenici bezprostředně po povodni je dokumentován na fotografiích 5.5 až 5.7.

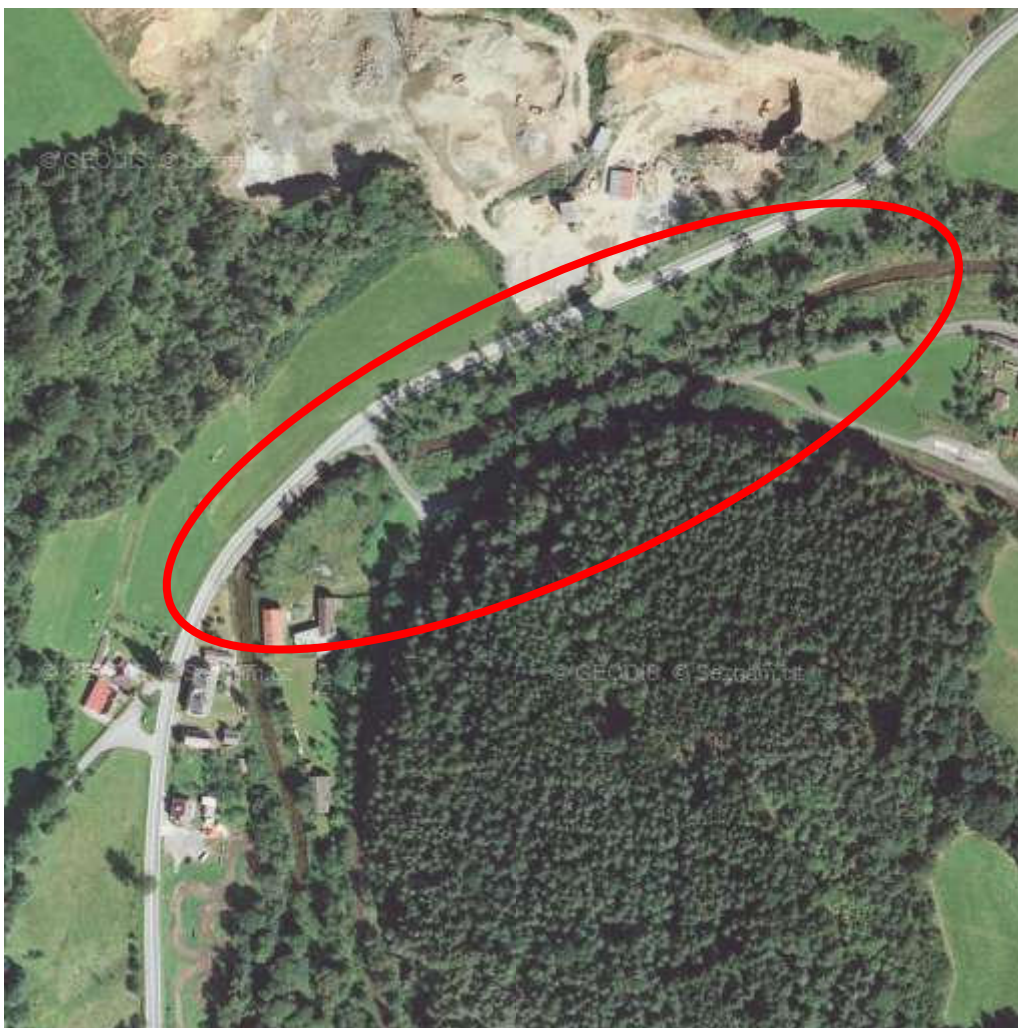
Obr. 6.1 – Poloha měrné tratě na Volyňce v Sudslavicích

Pro vyhodnocení kulminačního průtoku na Volyňce byl vybrán úsek v bezprostředním okolí limnigrafické stanice Sudslavice. Měrná trať délky 600 m byla zaměřena i z pohledu případné budoucí extrapolace měrné křivky.

Umístění trati je patrné z obrázků 6.1.

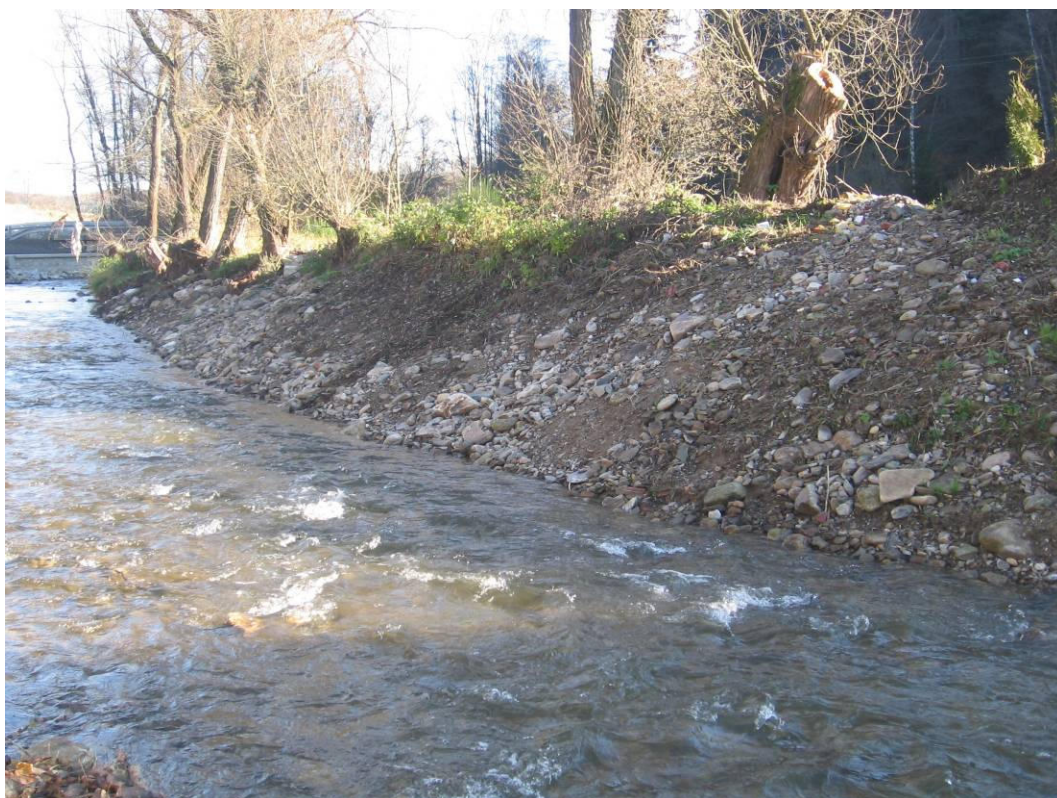
Obr. 6.1 – Postupně se snižující úroveň pravého břehy Voláky nad limnigrafickou stanicí

Pohled na rekonstruovanou limnigrafickou stanici Sudslavice na Volyňce a stav koryta a inundace po povodni v jejím okolí je přiložen na fotografiích 6.1 až 6.4.

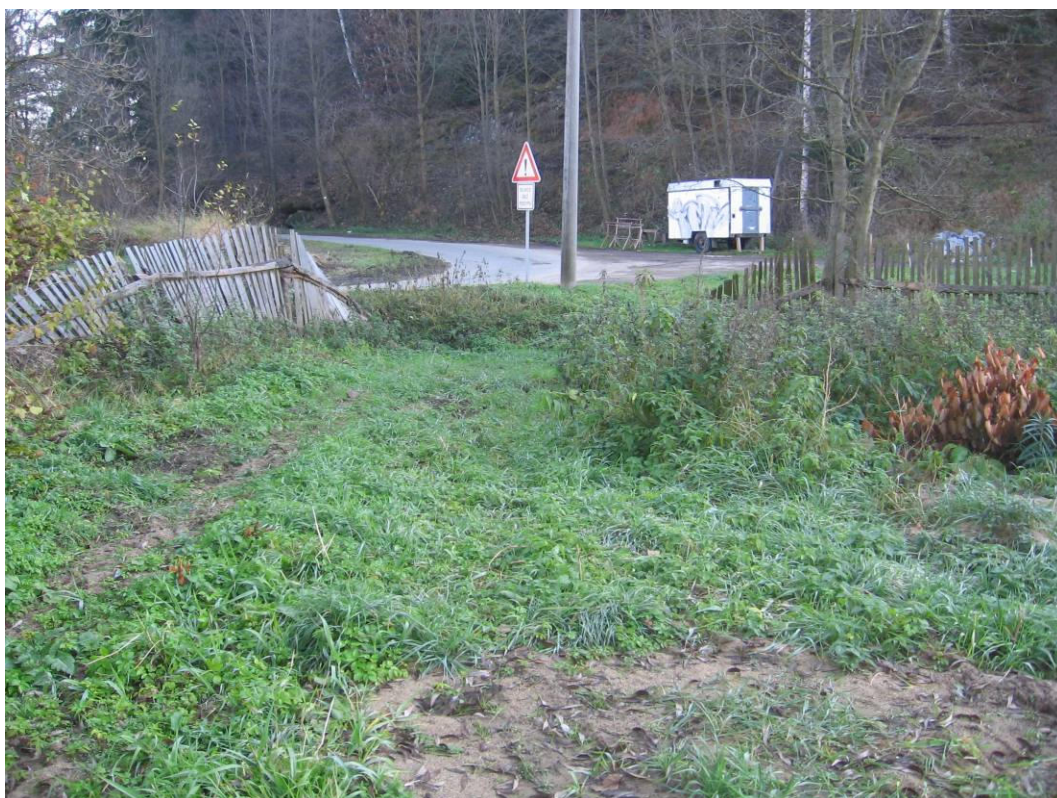
Obr. 6.2 – Zapískovaný pás v inundaci s prolomeným plotem, kudy byla stanice obtékána

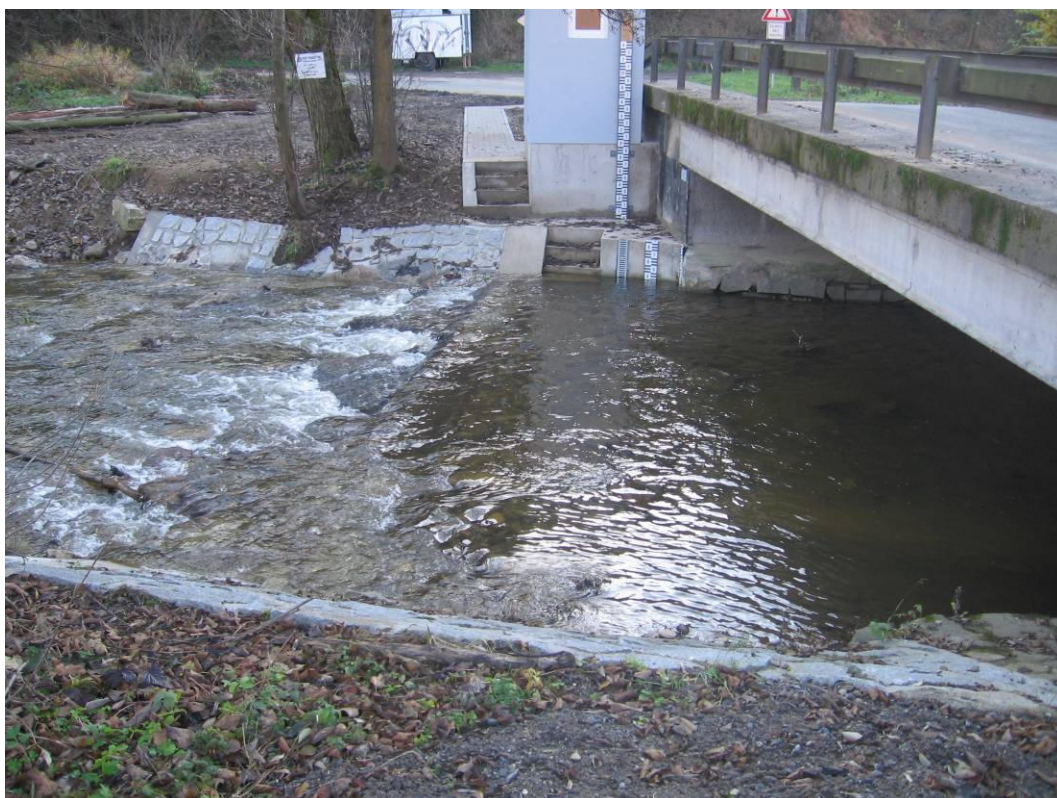
Obr. 6.3 – Objekt limnigrafické stanice Sudslavice na Volyňce se stabilizačním prahem.

Zjištěným informacím o průběhu povodně v okolí limnigrafické stanice nejlépe vyhovoval průtok ve Volyňce $Q = 90 \text{ m}^3\cdot\text{s}^{-1}$. Modelovaný průběh hladin v řešeném úseku je zpracován v tabulce 6.1 a na obrázku 6.2, objekt rekonstruované limnigrafické stanice s novým vodočtem se nachází v profilu **km 0.465**.

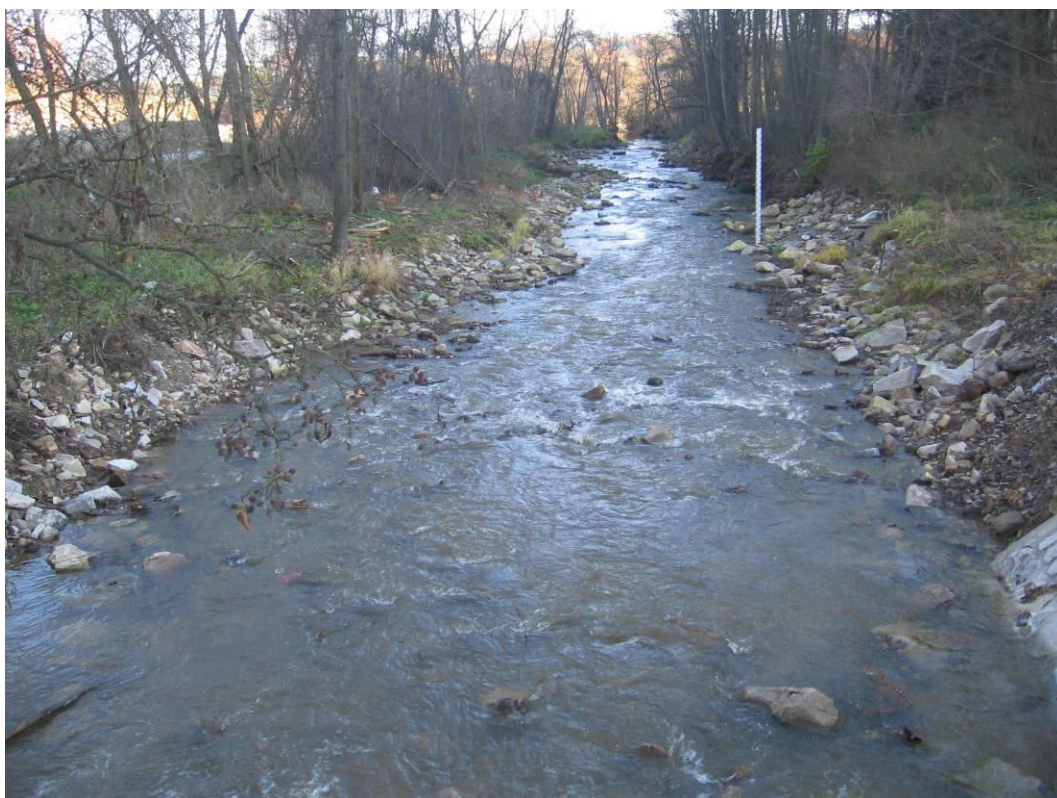
Obr. 6.4 – Přirozené přejetnaté koryto Volyňky pod profilem limnigrafické stanice Sudslavice

Koryto Volyňky má pod profilem limnigrafické stanice zcela přirozený charakter peřejnatého toku s hrubozrnným složením materiálu dna. Součinitel drsnosti koryta byl uvažován hodnotou $n_k = 0.05$. Vzhledem k velkému sklonu dna se v korytě pod stanicí za povodně vyskytovaly hloubky a rychlosti blízké kritickým hodnotám. V takovém případě závisí tyto hodnoty především na tvaru a rozměru koryta, vliv součinitele drsnosti nemá na výpočty velký vliv.
