Seminární práce z Fluviální geomorfologie

Krajina a řeky

Povodí řeky Ponávky

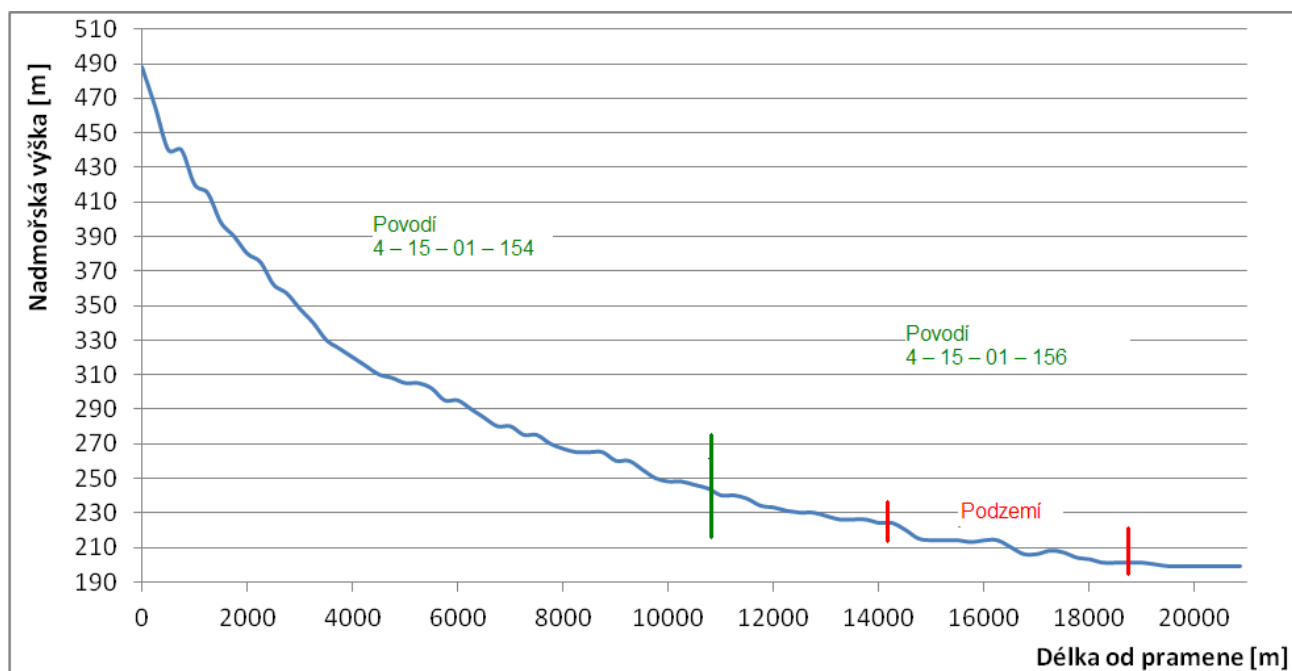
Obr. 5: Podélný profil řeky Ponávky.

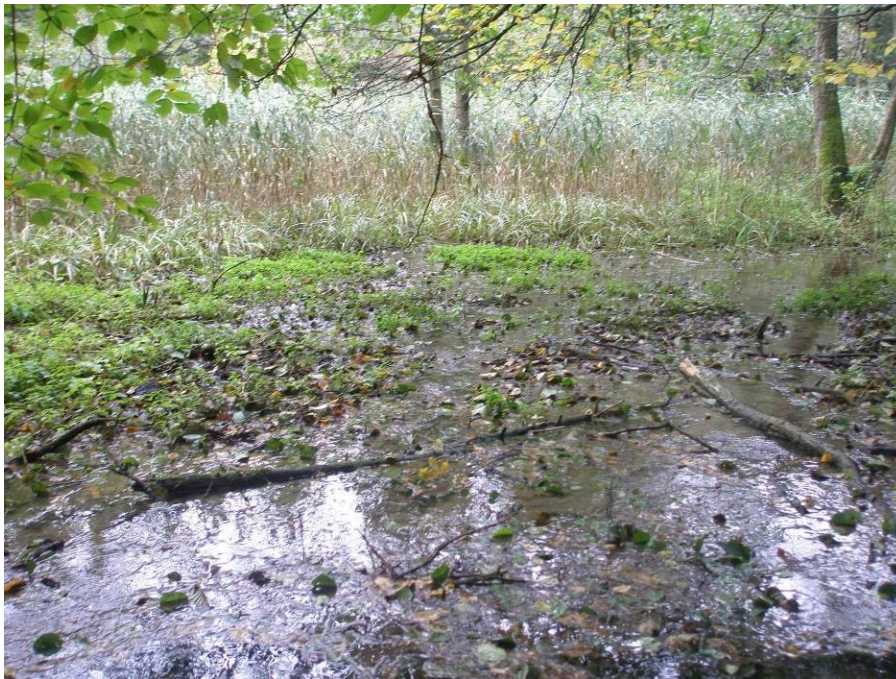
Obr. 8: Údolní niva Ponávky za Lelekovicemi, porostlá rákosem.

Podobně je tomu v přirozené části toku za Lelekovicemi, kde je levý břeh často podmáčen a zarůstá rákosem.

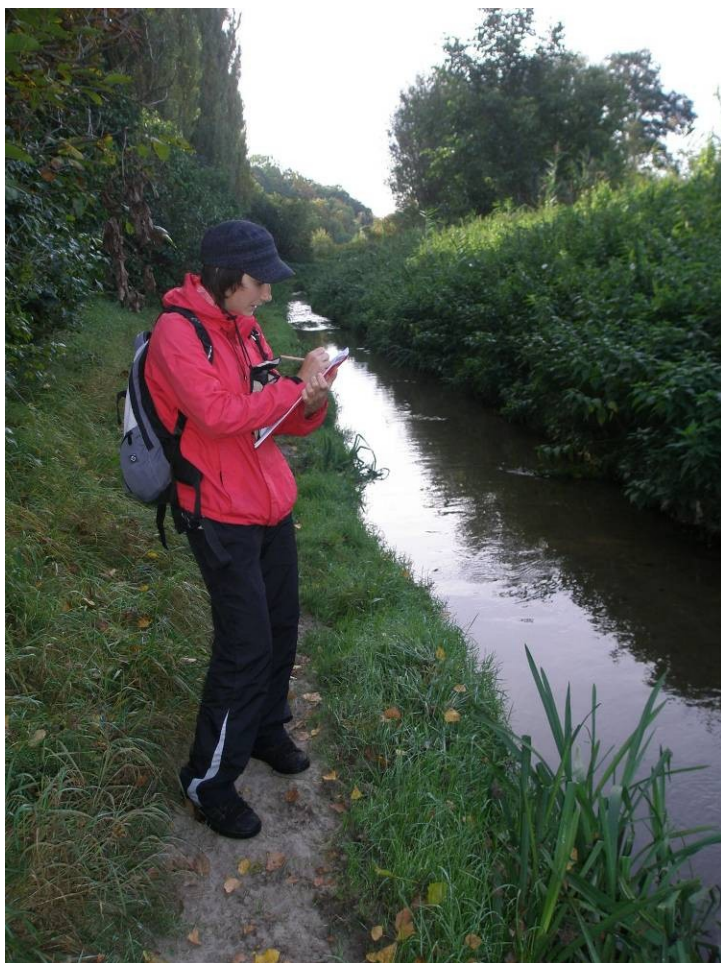
Obr. 9: Mapování napřímeného úseku toku :)

Dalším výrazným zásahem člověka je napřímení toku, což souvisí se zkapacitněním. Je-li tok uměle napřímen člověkem, pak je vždy i zvýšená jeho kapacita. Koryto Ponávky v Řečkovících bylo několikrát přemístěno a nyní probíhá rovně mezi železniční tratí a průmyslovým areálem. Druhým dlouhým přímým úsekem je Ponávka v Králově Poli. Napřímení dodá toku energii, která je využita u neopevněných částí k erozi, hloubkové či boční. Opevněné úseky nemohou být erodovány, proto energie urychlí proudění.

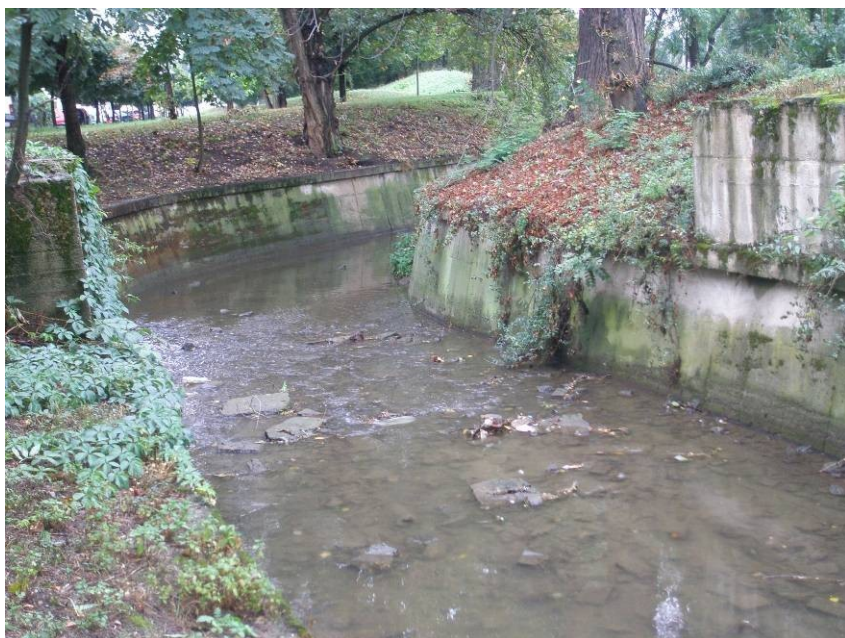
Obr. 10: Betonové opevnění břehů v části Brno-Komárov.

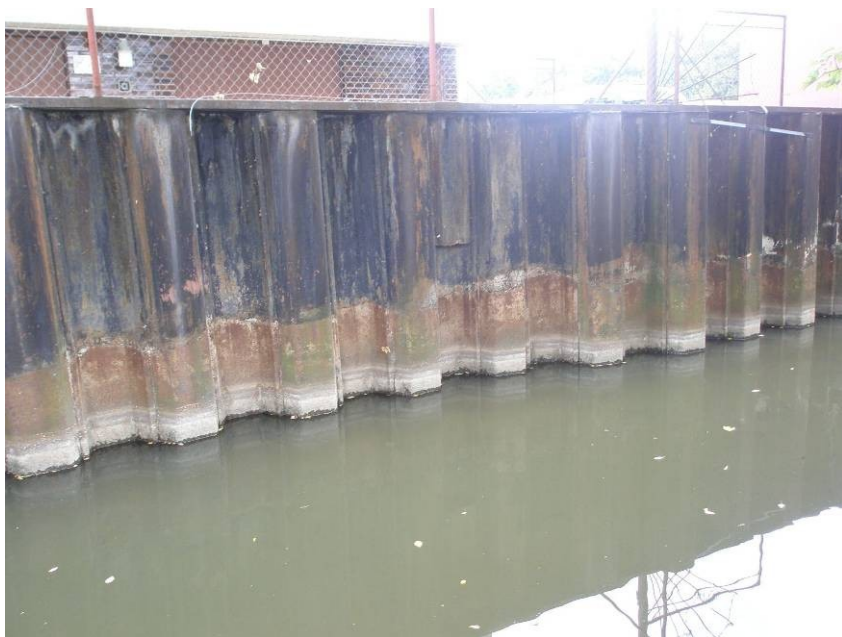
Obr. 11: Opevnění břehu v podobě štětové stěny, v části Trnítá.

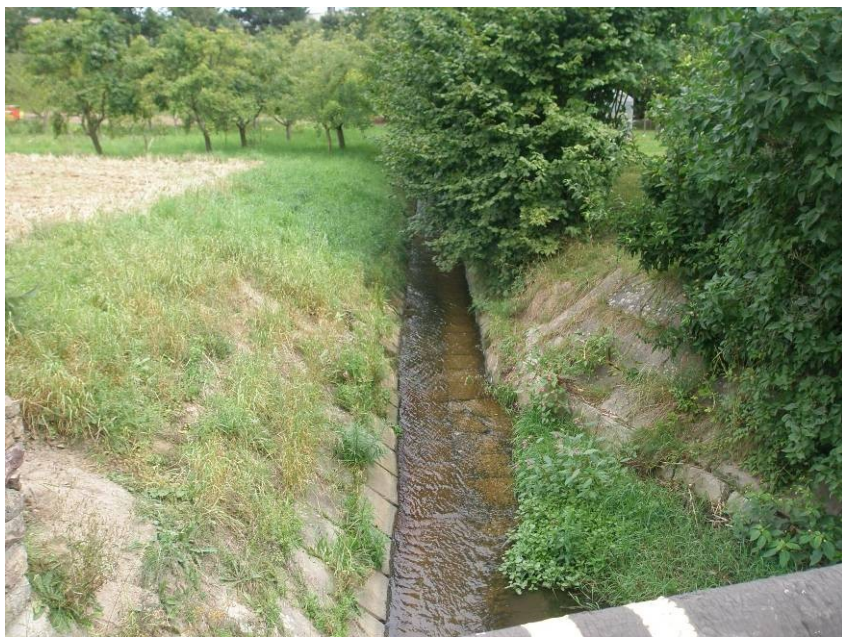
Obr. 12: Napříměný a kompletně opevněný úsek kamennou dlažbou v Lelekovicích.

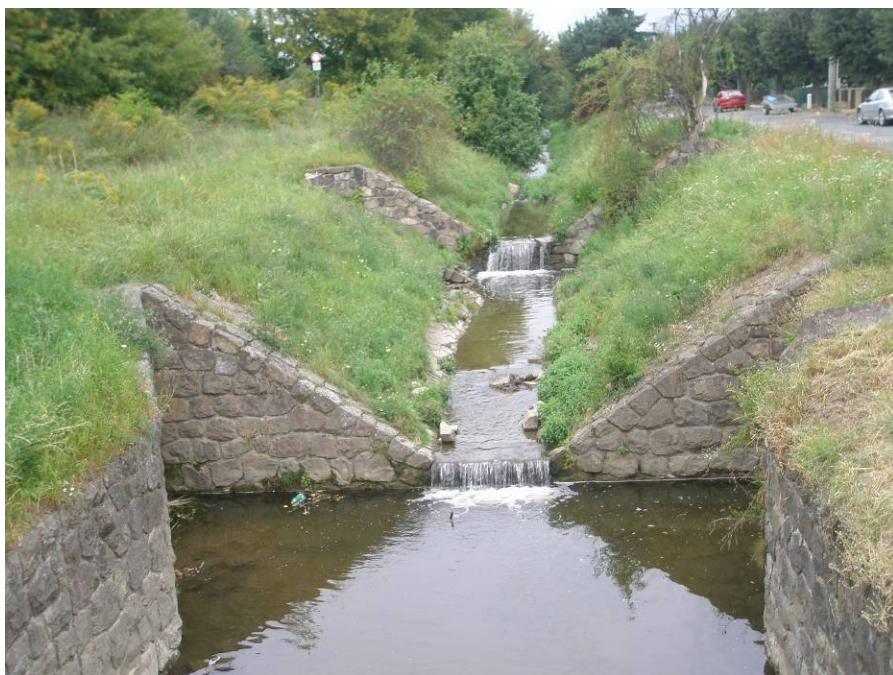
Obr. 13: Série stupňů na opevněném napřímeném toku v Králově Poli.

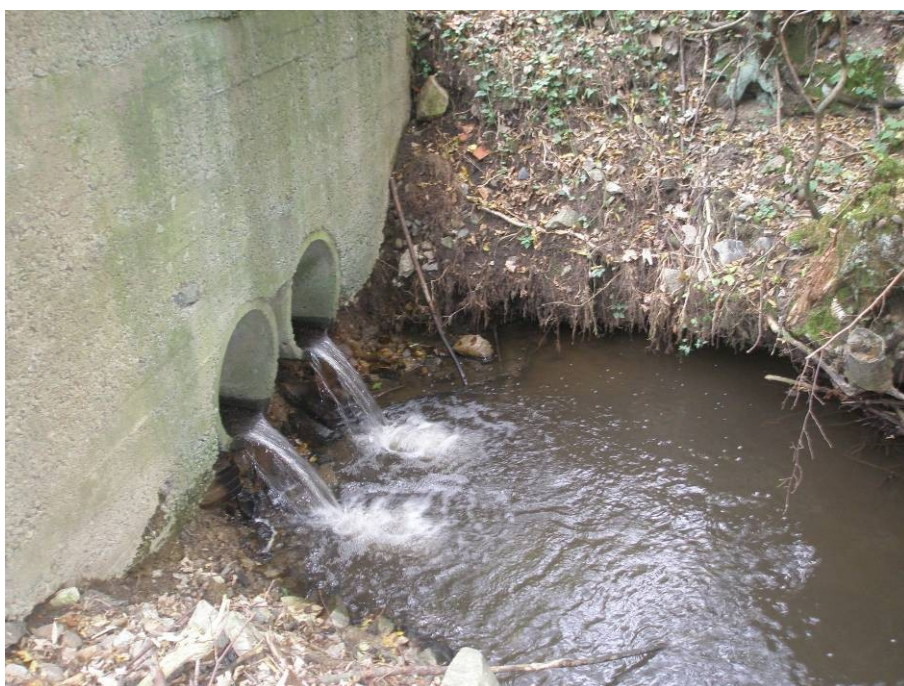
Obr. 14: Propustek v přirozené části toku mezi Vranovem a Lelekovicemi.

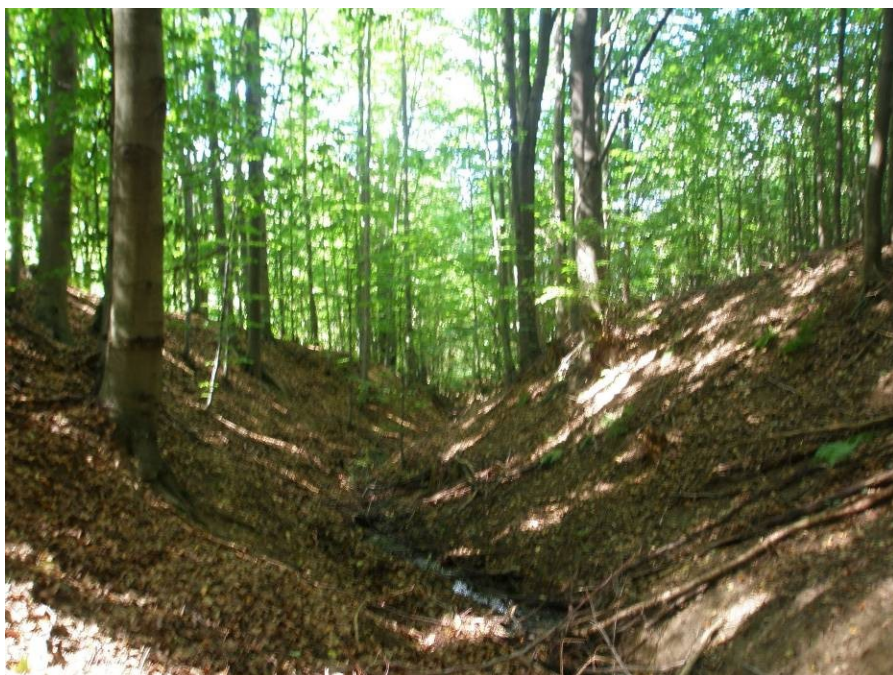
Obr. 16: Pramenná část toku s příkrými, vysokými břehy nad Vranovem.

V pramenném úseku se kromě exponovaných balvanů nevyskytují žádné fluviální tvary. Je to dáno tím, že třetina je vyschlá a zbylou část tvoří slabý průtok, který nemá dostatek energie na tvorbu nátrží či lavic, ani nízký vodní stav neumožní vzniku tůní.

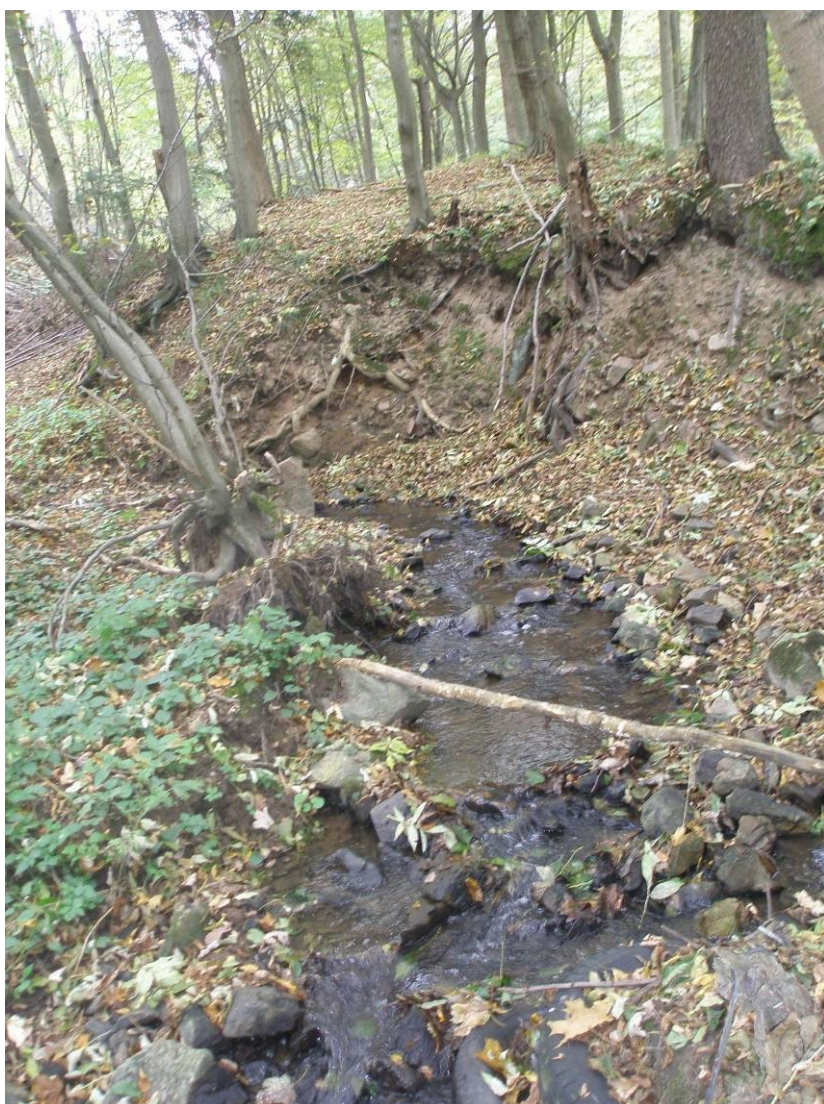
Obr. 17: Přírozený tok v úseku mezi obcemi Vranov a Lelekovice.

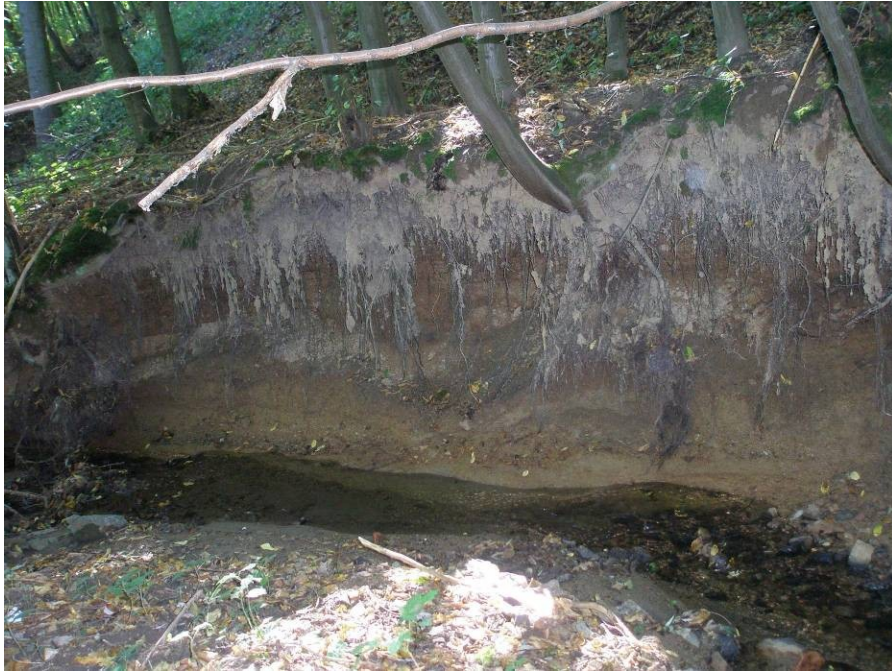
Obr. 18: Erodující nátrž vytvořená při vysokých průtocích.

Již zmíněné nátrže jsou taktéž velmi častým tvarem. Vyskytují se na protilehlém břehu než lavice.

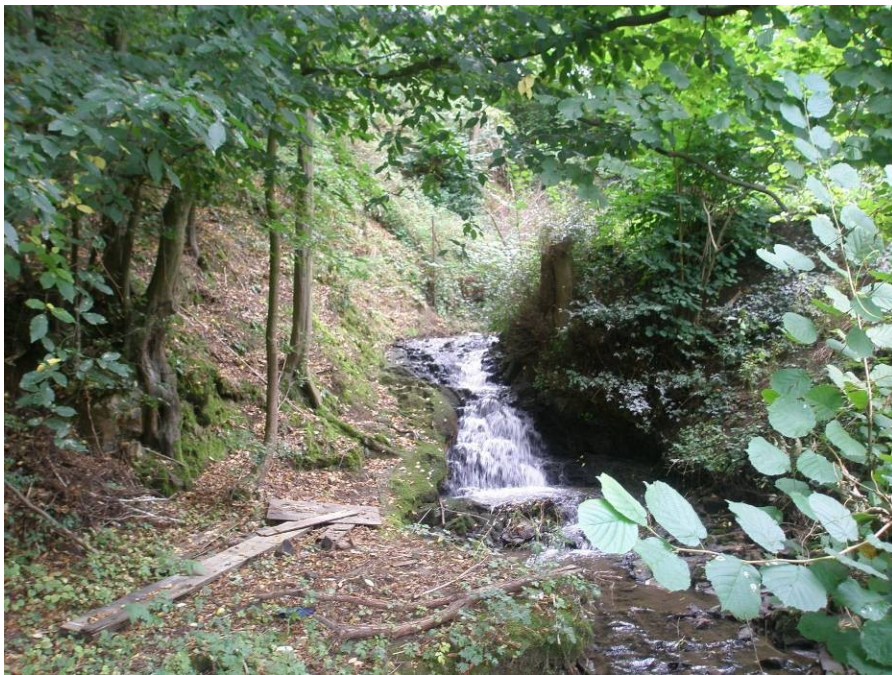
Obr. 19: Přírozeně vzniklá kaskáda.

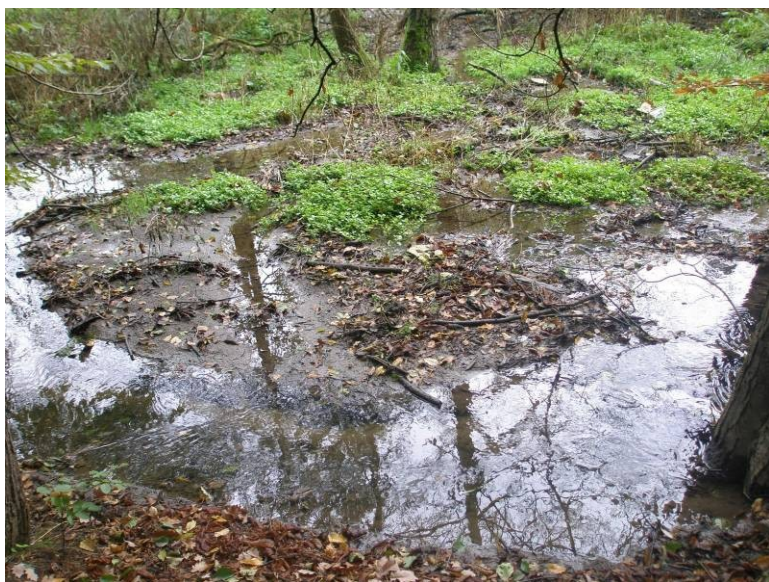
Obr. 21: Ponávka se spoustou lavic, podobá se zde divočicímu toku.

Dalšími čtenými tvary jsou lavice, u nichž převládají ty bez vegetace. Jediným vyskytujícím se vegetujícím typem lavice je vnitrokorytová, která se vyskytuje pouze ve 3 úsecích za Lelekovicemi. Boční a jesešní lavice se zde vyskytují bez vegetace. Boční lavice nalezneme po celé délce toku s průměrnou čteností 4 lavice na 1 úsek. Je to tvar typický pro rovná koryta, kde se proudnice klikatí a vytváří tak při jednom břehu boční lavici a při druhém nátrž. Jesešní lavice jsou vázány na meandrující toky, kdy lavice vzniká u kovexního břehu a nátrž u konkávního.

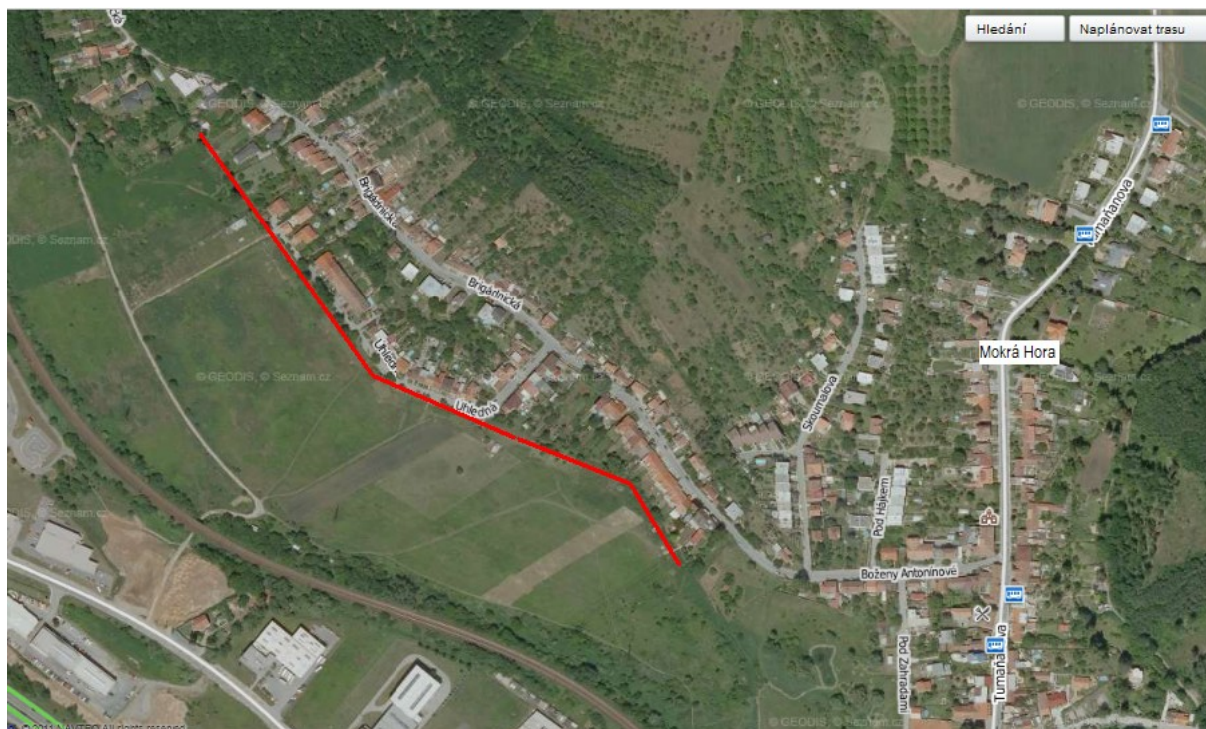
Obr. 22: Vyznačený úsek pro návrh revitalizace Ponávky.

Tok v obci Mokrý Hora je uměle napřímen a opevněn, jelikož protéká úzkým pásem mezi zahrádkami. Zde asi není možné nijak pozměnit trasu koryta, jelikož to prostor nedovoluje a vlastníci zahrádek by těžko prodali část svého pozemku, aby měla řeka prostor na meandrování.

Nicméně kousek dál po proudu se řeka dostává do otevřenějšího prostoru, zleva je sice stále omezena zahrádkami, ale vpravo se nachází asi 200m široký pás orné půdy, jež je neobhospodařovaná. Zde by bylo možné koryto toku přesunout, aby mělo dostatek prostoru pro meandrování a pro případný rozliv při vyšších vodních stavech. Při pohledu do katastrální mapy však tento návrh nebude tak jednoduché uskutečnit. Orná půda je rozdělena do mnoha malých parcel, tudíž spadá do vlastnictví mnoha lidí.

Prvním krokem pro revitalizaci by bylo trvalé odstranění nežádoucí invazní vegetace, která pokrývá celý pozemek. Jedná se především o Zlatobýl kanadský a Slunečnici topinambur. Další úpravou by bylo vhodné odstranit opevnění dna a břehů. Tím dosáhneme zpomalení odtoku vody, ke kontaktu vody s půdním podložím a možnosti infiltrace a hlavně řeka změní svůj půdorysný tvar z přímého na meandrující. Dalším důležitým přínosem bude zvětšení vodního stavu, kdy se tvar koryta ze širokého lichoběžníkovitého tvaru, kde teklo sotva pár centimetrů vody, změní na přirozený, vhodný pro život ryb a obojživelníků. Tato změna umožní vzniku v korytě přirozeným fluviálním tvarům a tím se zvedne nejen estetická hodnota, ale i ekologická. Posledním krokem by pak byla výsadba vhodných dřevin. Mezi nejužívanější břehové porosty patří olše, vrby, jasan, javor, jilm, topol. Z keřů především keřové vrby, svída, brslen, hloh.

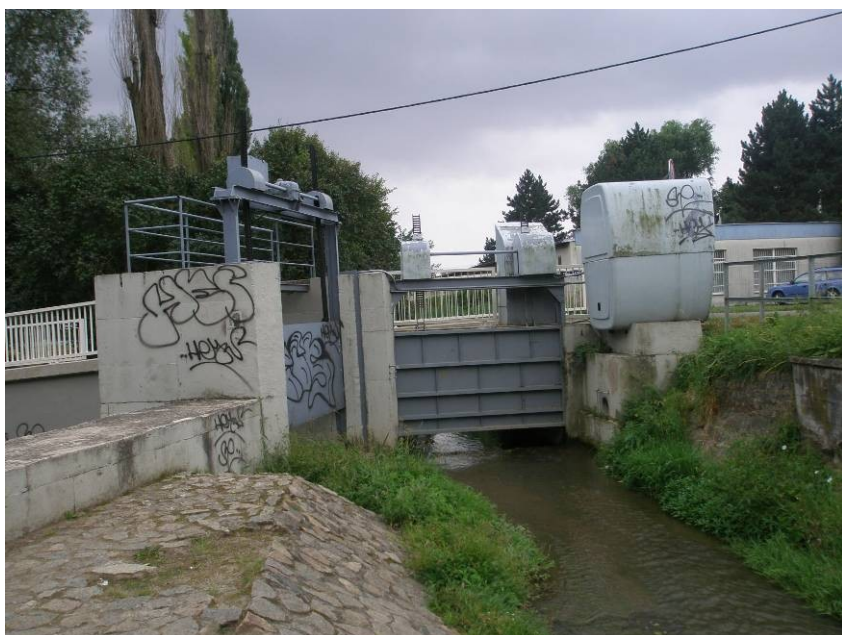
Obr. 22: Retenční nádrž v Řečkovících.

V Řečkovících se nachází retenční nádrž, která umožňuje regulovat průtok vody v korytě a v případě vyšších vodních stavů, zabránit vylití z koryta.

Různými antropogenními úpravami narušíme hydrologický režim řeky. Nejlépe patrná změna je v případě výskytu vodních staveb, ať už vodních nádrží nebo jen malých jezů či stupňů. Na středním toku Ponávky je retenční nádrž, která slouží k zadržování vody při vyšších vodních stavech. Dříve se na místě nádrže nacházel Dolní rybník a v případě prudkého nárůstu průtoků se ocitl přilehlý Zamilovaný hájek celý pod vodou.

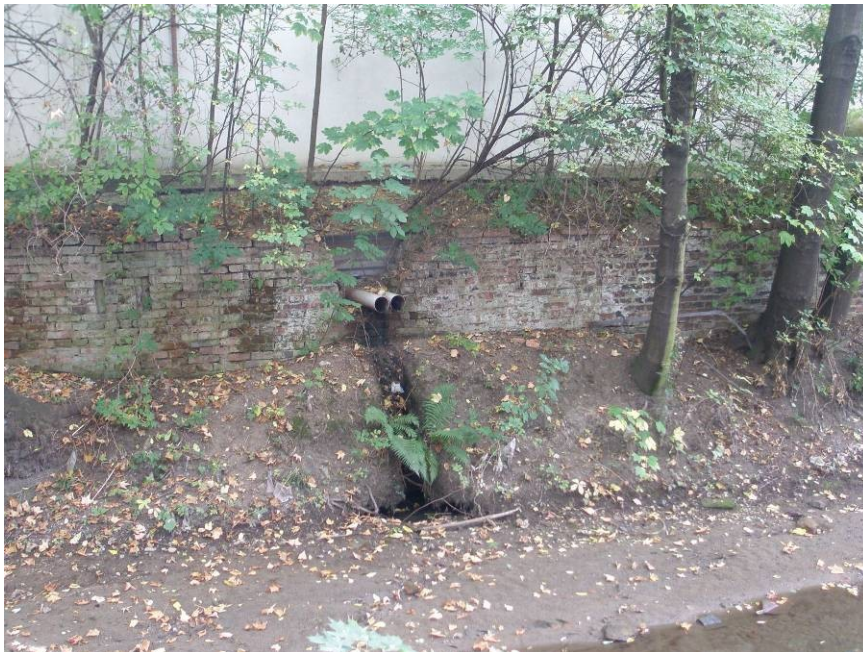
Obr. 23: Vyústění potrubí do koryta.

Na horním toku Ponávky jsou většinou strmé břehy bez vegetačního krytu, což při vydatnějších deštích vede ke splachu půdy do koryta. Dalším znečišťovatelem vody v korytě jsou průmyslová potrubí, jež v části Řečkovice a Královo Pole ústí do koryta.

Odebírali by se vzorky vody z koryta na chemický rozbor. Místa odběrů by byla rozmístěna po celé délce toku, přednostně v místech s viditelným znečištěním a vyústění potrubí do koryta. Zjišťovala by se přítomnost znečišťujících látek a jejich původ. Byly by stanoveny limity pro maximální koncentraci daných látek a průmyslová potrubí svedena do kanalizace a ne do koryta toku.
