Masarykova univerzita  
Přírodovědecká fakulta

**Z83o8 Fluviální geomorfologie**

**SEMINÁRNÍ PRÁCE: KRAJINA A ŘEKY**  
**KUŘIMKA**

Brno, listopad 2011

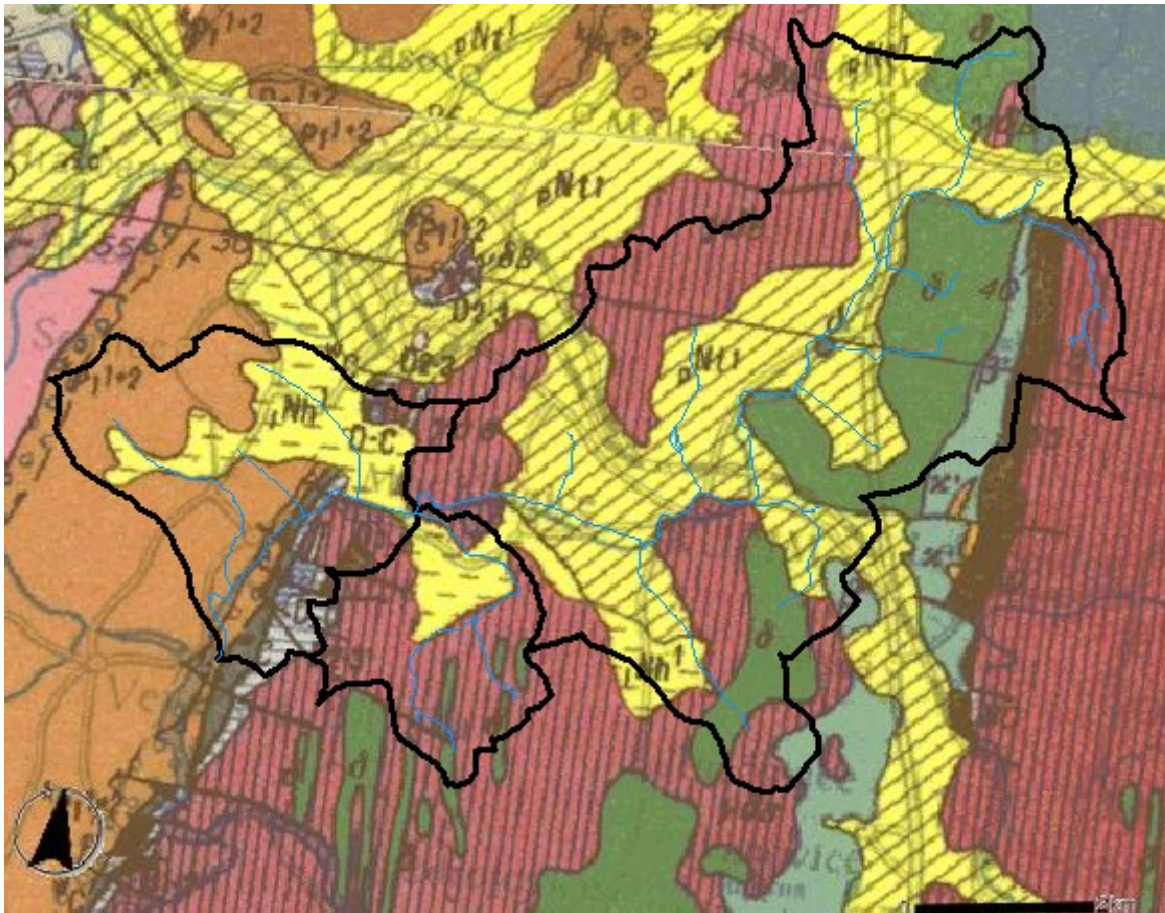
Obr 9: Geologická stavba povodí (zdroj: [www.geology.cz](http://www.geology.cz))

- granit a granodiorit
- diority
- vápnité jily (tégly) a pisky
- diabasy
- vápence vilémovické
- droby, místy s vložkami slepenců
- drobnozrné slepence, pískovce, prachovce a jilovce vnitřní výplně Boskovické brázdy
- jemnozrné, podřadněji i hrubozrné pisky a jily
- většinou rudě zbarvené slepence, arkózy a břidlice

Lomy spádu v obou případech souhlasí s přechodem toku na jiné podloží (viz obr 3). V prvním případě (1) se jedná o přechod z granodioritů přes slepence a diabasy na sprašové sedimenty. Kuřimka se zde dostává do ploššího reliéfu z nejvyšší a nejčlenitější části povodí (viz obr 8), spád křivky se zmenšuje a po většinu toku si trend zachovává. Druhý lom spádu (2) se nachází před vyústěním do Svratky. Zde lom spádu koreluje s opuštěním sprašových sedimentů. Kuřimka zde prořezává úzký sled vilémovických vápenců a drob, místy s vložkami slepenců a pak vstupuje do sedimentárních výplní Boskovické brázdy (viz obr 9).

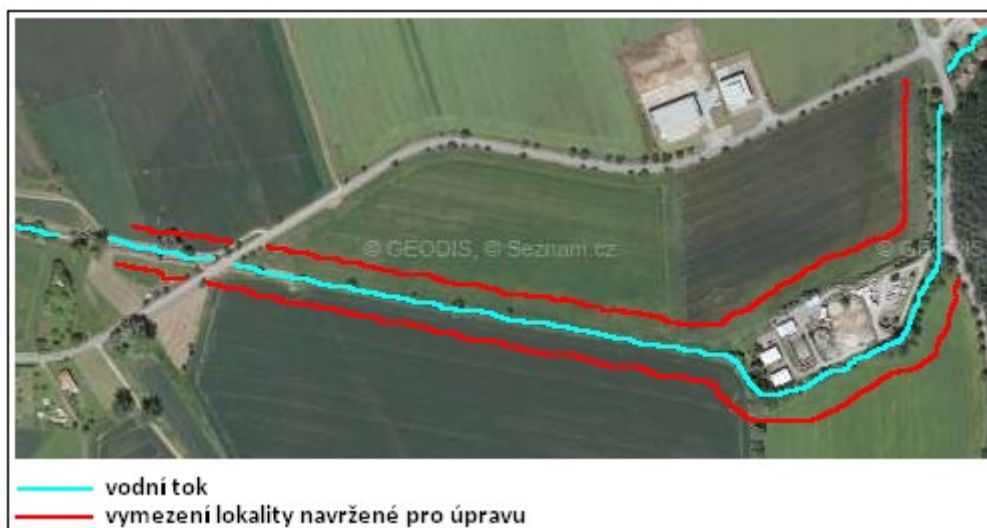
Délka úseku je přibližně 1 kilometr. 400 metrů od Kuřimi za čističku odpadních vod, následně 500 metrů dlouhý rovný úsek k silnici, za silnicí asi 80 metrů k tělesu nedostavěné dálnice. Mnou navrhované úpravy se netýkají žádných změn tvaru koryta ani okolního reliéfu. Zlepšením pro lokalitu a její lepší využití by dle mě bylo pouhé zkvalitnění okolí toku a zlepšení přístupu. Zlepšení spočívá ve vymezení širšího pruhu podél toku, zhruba 15 až 20 metrů na každou stranu od toku. Tato plocha by již nepodléhala zemědělskému využití. Kolem čističky odpadních vod by probíhal jeden pás z levé strany toku, pravý pás by obcházel areál čističky odpadních vod ze strany ke Kuřimi. Za čističkou odpadních vod by se pásy spojily, levý by však byl omezen silnicí, pravý by pak splňoval konektivní funkci s Kuřimi. Využití tohoto pásu spočívá v jeho osázení dřevinami z části pro danou lokalitu původními, z části dřevinami parkovými a ovocnými. Uskupení dřevin by bylo liniové v těsné blízkosti toku a parkové rozvolněné ve zbývající části vymezené plochy. Management krajiny by zahrnoval kosení podrostu, údržbu a obměnu dřevin, probírku případné vodní vegetace. Další zásahy by nemusely být nutné, důležité by však bylo vyvarování se výsadbě rychle rostoucích a atraktivních, avšak invazních druhů dřevin. Proto by celá realizace navrhovaných změn nemusela šplhat do závratných částek jak při realizaci, tak při údržbě. V krajině by vznikl zajímavý spojovací prvek s významem koridoru, typickým pro vodní toky. Zastíněním a zlepšením vegetace v okolí toku by jistě stoupla kvalita toku i lokality v daném úseku.

Obr 14: Úsek navržený pro zlepšení stavu

břehy jsou sekané a probíhá zde probírka vegetace. Celkově se tok v rámci města jeví jako atraktivní. Podíváme-li se však na tok těsně mimo město, situace se změní. Severně od Kuřimi, proti proudu Kuřimky, se nachází úsek popsany výše. Jedná se o úsek číslo 4. Tok je zde ponechán vlastnímu osudu. Jsou zde patrné známky předešlých zásahů do toku, stejně jako i následky lidské přítomnosti v podobě odpadků a v neposlední řadě i nepřímý vliv zemědělské činnosti na přítomnosti ruderálních druhů. Jihozápadně od Kuřimi, po proudu Kuřimky, se v prostoru mezi čističkou odpadních vod a obcí Moravské Knínice nachází napřímené koryto v podobě úzkého pruhu staré bylinné vegetace a starých vrb lemujících tok. Tomuto úseku se budu dále věnovat a jedná se o homogenní úsek číslo 8.

Podobně je tomu i u úseku pod Kuřimi, ten však má podle mě potenciál na zlepšení podmíněný samotnou lokalitou, případnou využitelnou estetickou a rekreační funkcí. V současné době se v úseku nenachází dostatek dřevin a neprobíhá dostatečně ani management krajiny. Krajina je zde otevřená a díky reliéfu zde nevynikají žádné příliš dominantní stavby. Návaznost na lesy v okolí a nedaleké golfové hřiště ve spojení s poli budí dojem venkovské krajiny. Infrastruktura je zde zastoupena menšími silnicemi s relativně malým provozem v porovnání se silnicí procházející Kuřimi. Tím zde není příliš negativních vlivů automobilové dopravy.

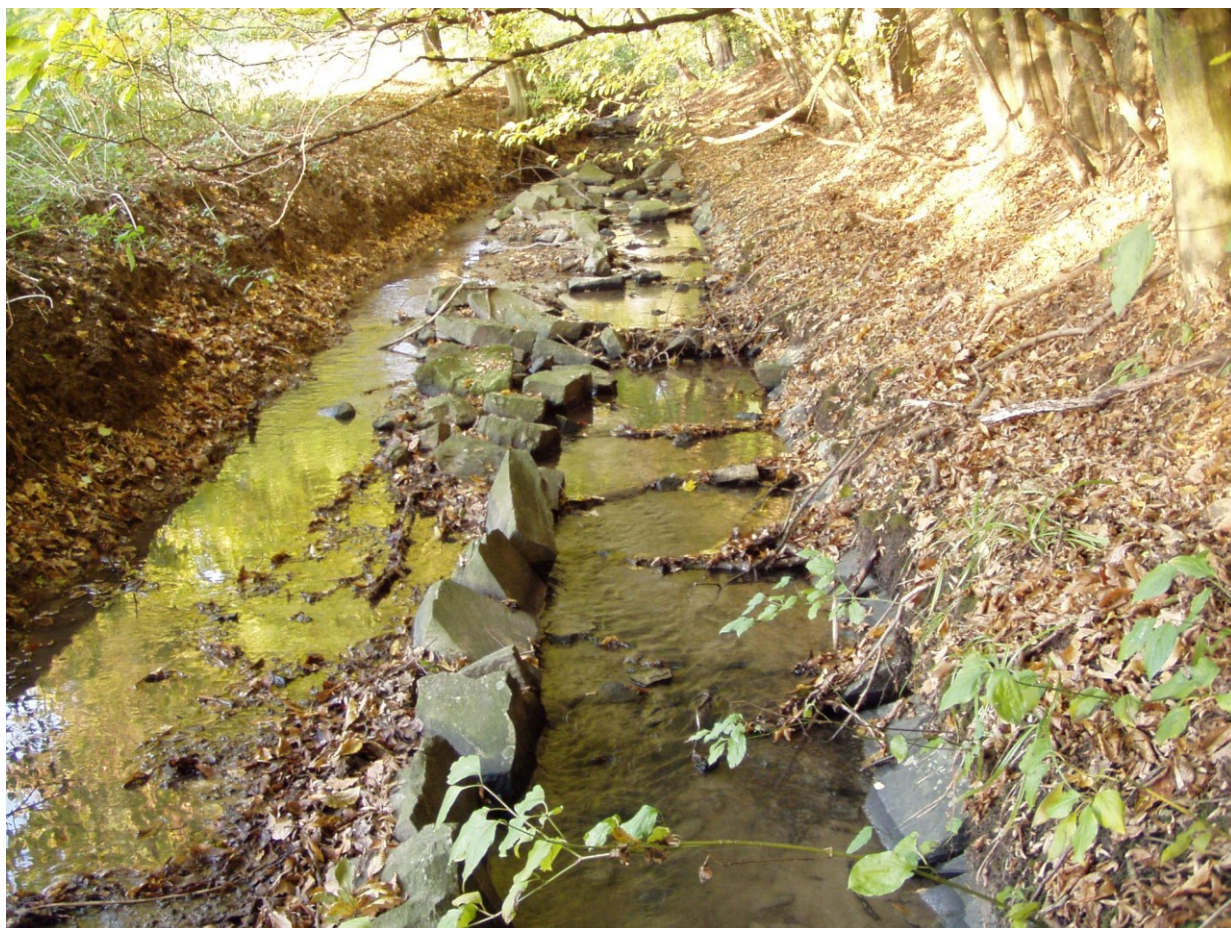
Foto 4: Rozrušené opevnění napřímeného úseku pod Spálenou skálou

3. Lesní úsek na úpatí vrchu Maňová od vtoku do lesa po podtečení rychlostní silnice R43 – na tomto úseku je tok napřímen a zkapacitněn, břeh opevněn kamennými bloky. Na mnoha místech však je již toto opevnění rozrušené. Také se zde nachází objemný odpad v korytě toku.

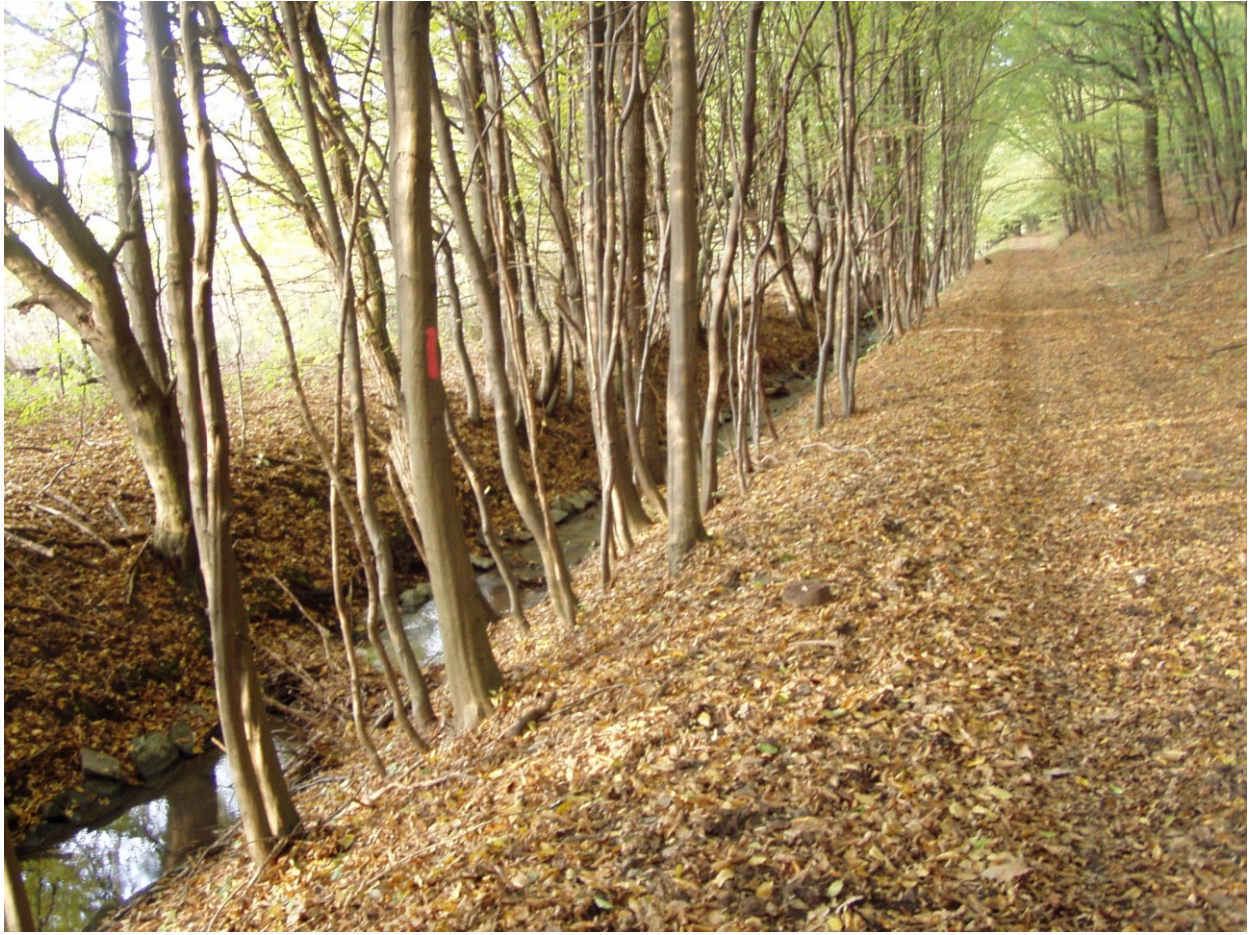
Foto 5: Napřímený, zkapacitněný a částečně zpevněný úsek pod Spálenou skálou

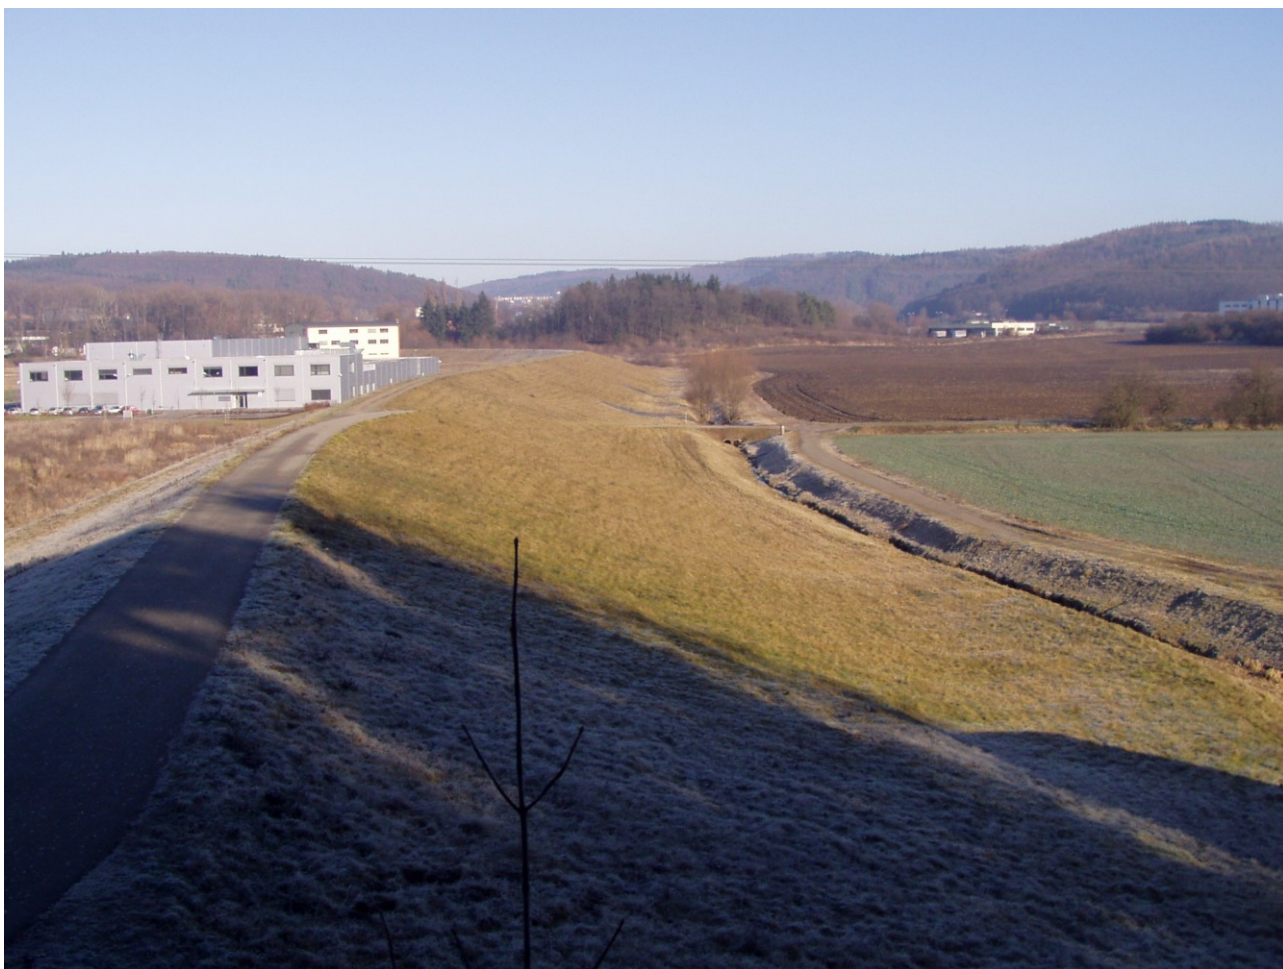
Foto 7: Suchý polder u severní průmyslové zóny, jehličnatý les za hrází je odkaliště slévárenských písků

5. Suchý poldr severně od Kuřimi – poldr je tvořen 600 metrů dlouhou, asi 8 metrů vysokou sypanou hrází umístěnou na pravé straně toku, postaven roku 2004. Hráz chrání průmyslovou zónu a obytnou zástavbu Kuřimi před povodňovou vodou, která se v případě velké vody vyběří do polí na levé straně toku, pak pozvolna odtéká. Tok je v tomto místě zkapacitněn a napřímen. Tok je zde zcela bez dřevinné vegetace, probíhá zde kosení břehových porostů.

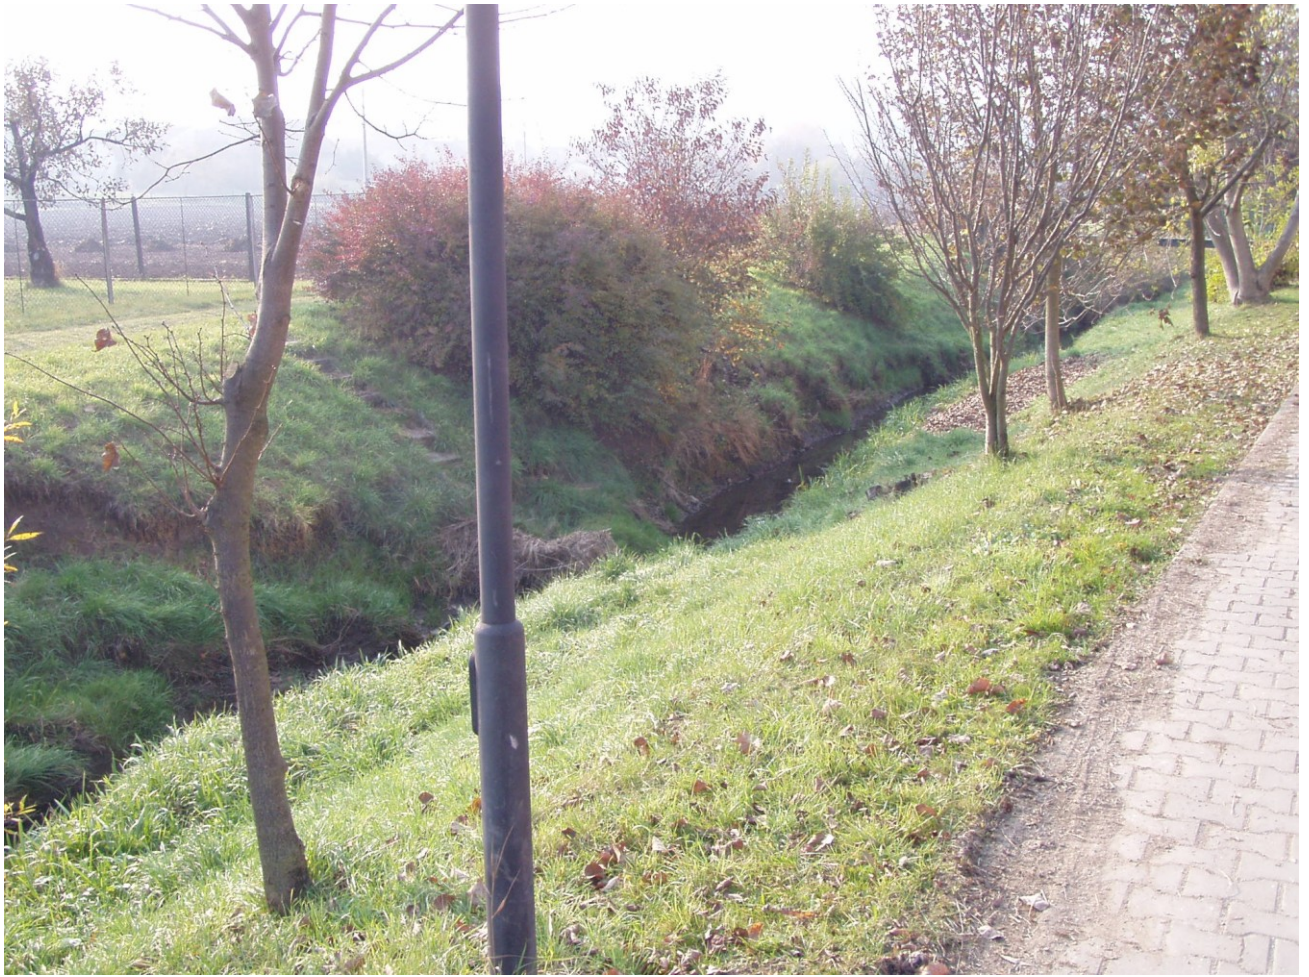
Foto 12: Kuřimka v Moravských Knínicích s výraznou erozní činností

9. Úsek v zástavbě Moravských Knínic – podobný charakter jako v zástavbě Kuřimi. Koryto zkapacitněné a napřímené, betonem či tvárnici opevněných břehů je tu minimum, většinu břehů tvoří hlína. To se možná v budoucnu změní, protože zde probíhá intenzivní boční eroze hliněných svahů.

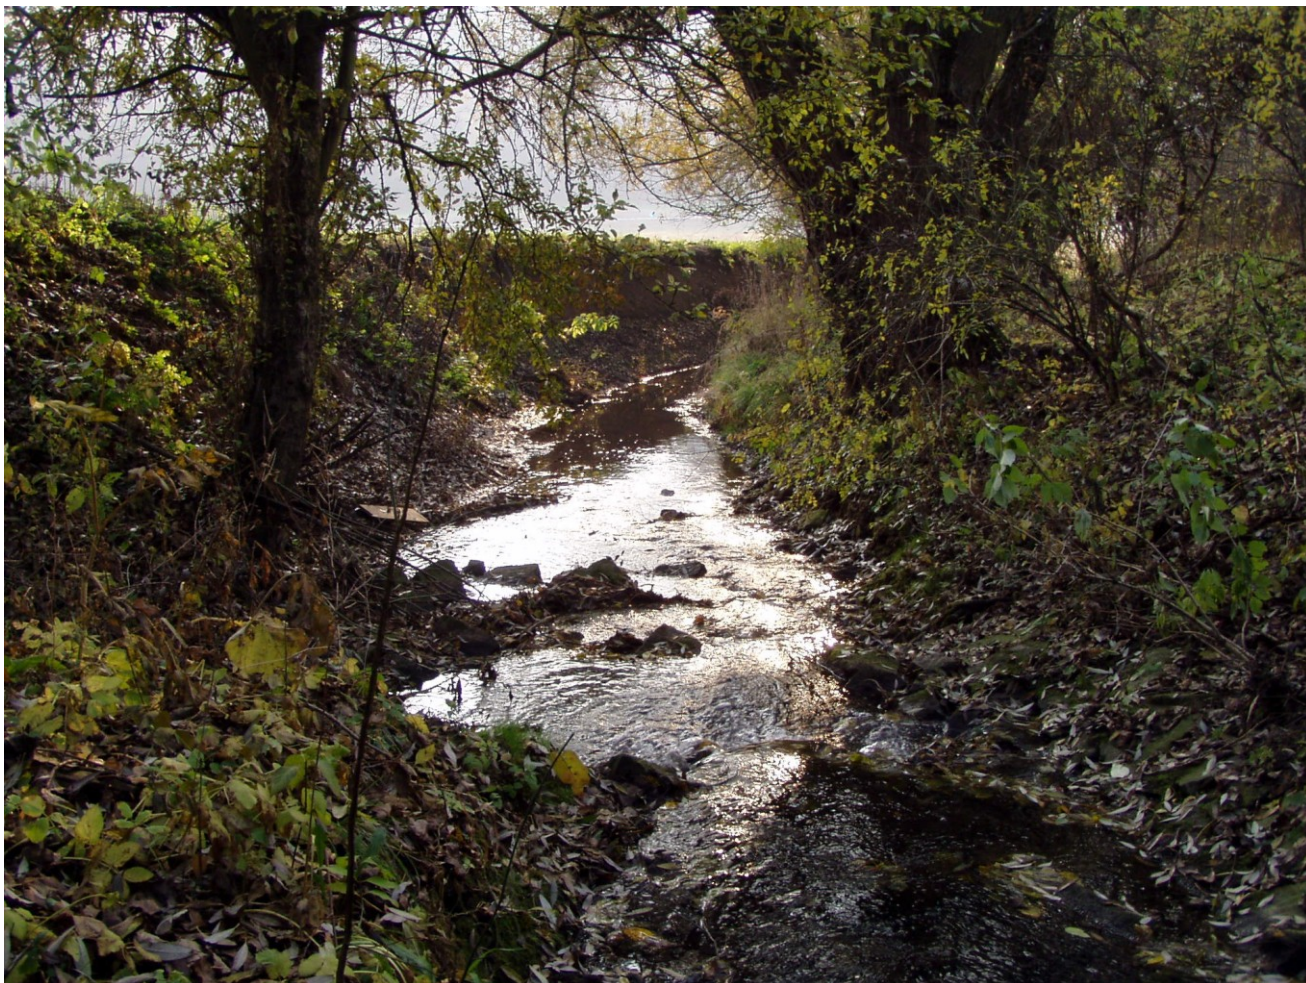
Foto 15: Boční břehová eroze mezi Moravskými Knínicemi a Chudčicemi

V úsecích bez zástavby by se dalo uvažovat o ponechání jisté volnosti v chování toku, ale i zde probíhá ekonomická aktivita, především zemědělství. Problém této situace vidím částečně v absenci vegetace, která by tvořila přirozenou ochranu břehů před erozí. Na mnohých místech dochází k boční erozi dosahující přímo orné půdy. Tento nezpevněný materiál je pak velmi snadno erodovatelný. Výhodné by bylo vymezit pás maximálně dvou desítek metrů a vysázet na něj dřeviny, které by břeh zpevnily. Aby se zamezilo erozi do doby, než začnou dřeviny plnit svoji funkci, dala by se na nejpostiženějších místech vybudovat proutěná protekční konstrukce. Ta by následně se rozložila.

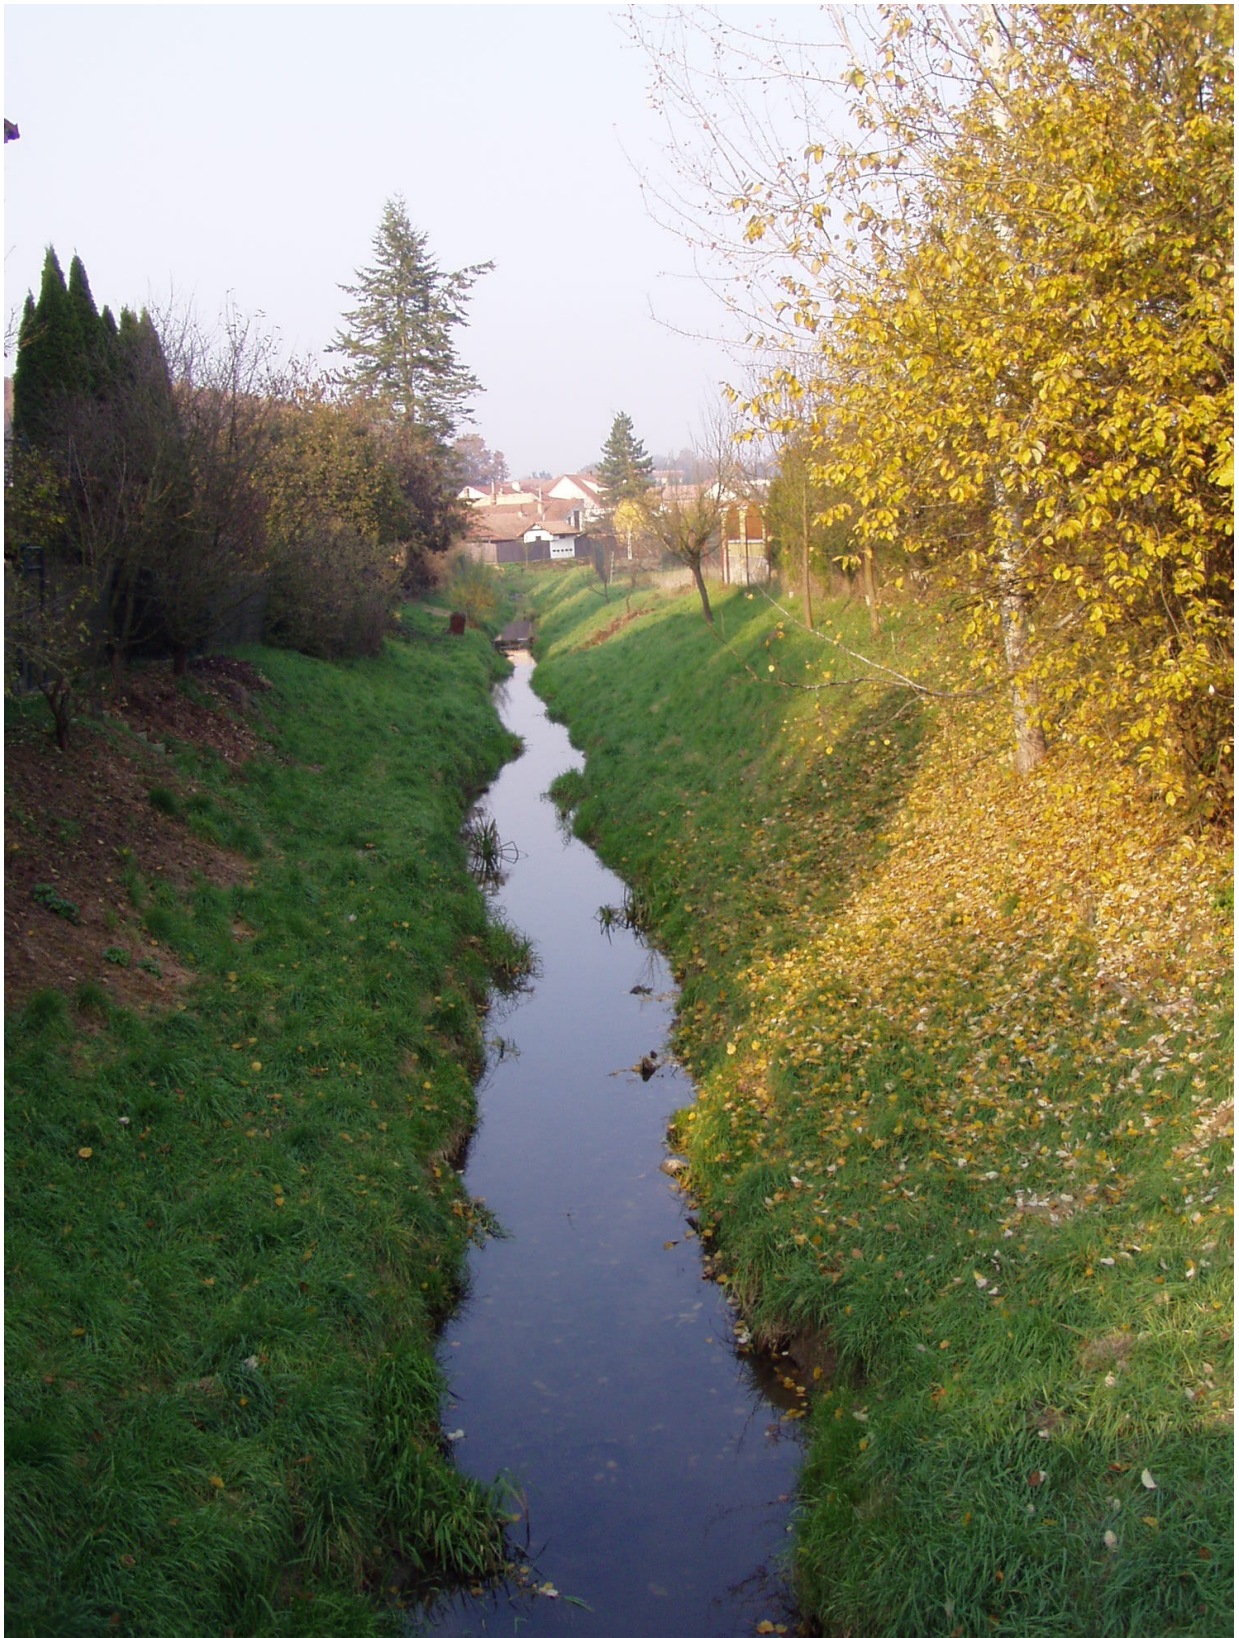
Foto 17: Napřimené a zkapacitněné koryto v Chudčicích s drobnými erodujícími nátržemi

11. Úsek v zástavbě obce Chudčice – tok je zde zkapacitněn a napřímen bez souvislého opevnění. Stejně jako v Kuřimi jsou zde nejbližší toku zahrady přiléhající k domům, ale není zde tolik konstrukcí přemostujících tok.
