Z8308 Fluviální geomorfologie

Povodí Rokytenky

3. ročník, Fyzická geografie

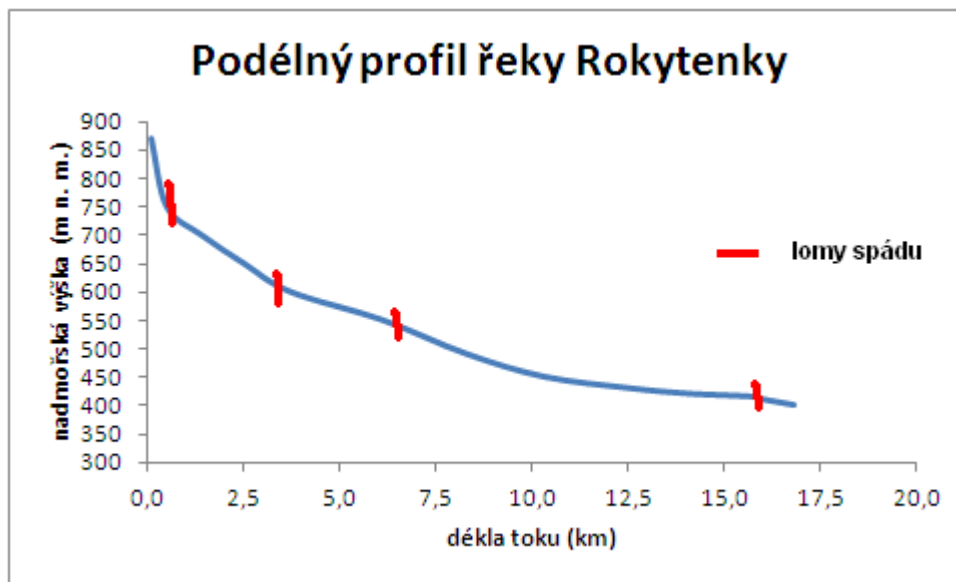
Obr. 6: Podélný profil páteřního toku (Rokytenky) s vyznačenými lomy spádu.

Křivka podélné profilu má směrem k ústí klesající tendenci a podélný sklon toku se pozvolně zmenšuje. Největší sklon má říčka v oblasti pramene, kde je tvořena poměrně odolnými dvojslídnými ortorulami. Ve střední část toku postupně klesá jeho sklon a energie a podloží je tvořeno méně odolnými amfibolity a fylity. Spodní část toku tvoří ne příliš odolné skupiny slínovců a pískovců. Lomy spádu představují přechodné zóny, které od sebe oddělují plochy, které vznikly působením různých geomorfologických pochodů.

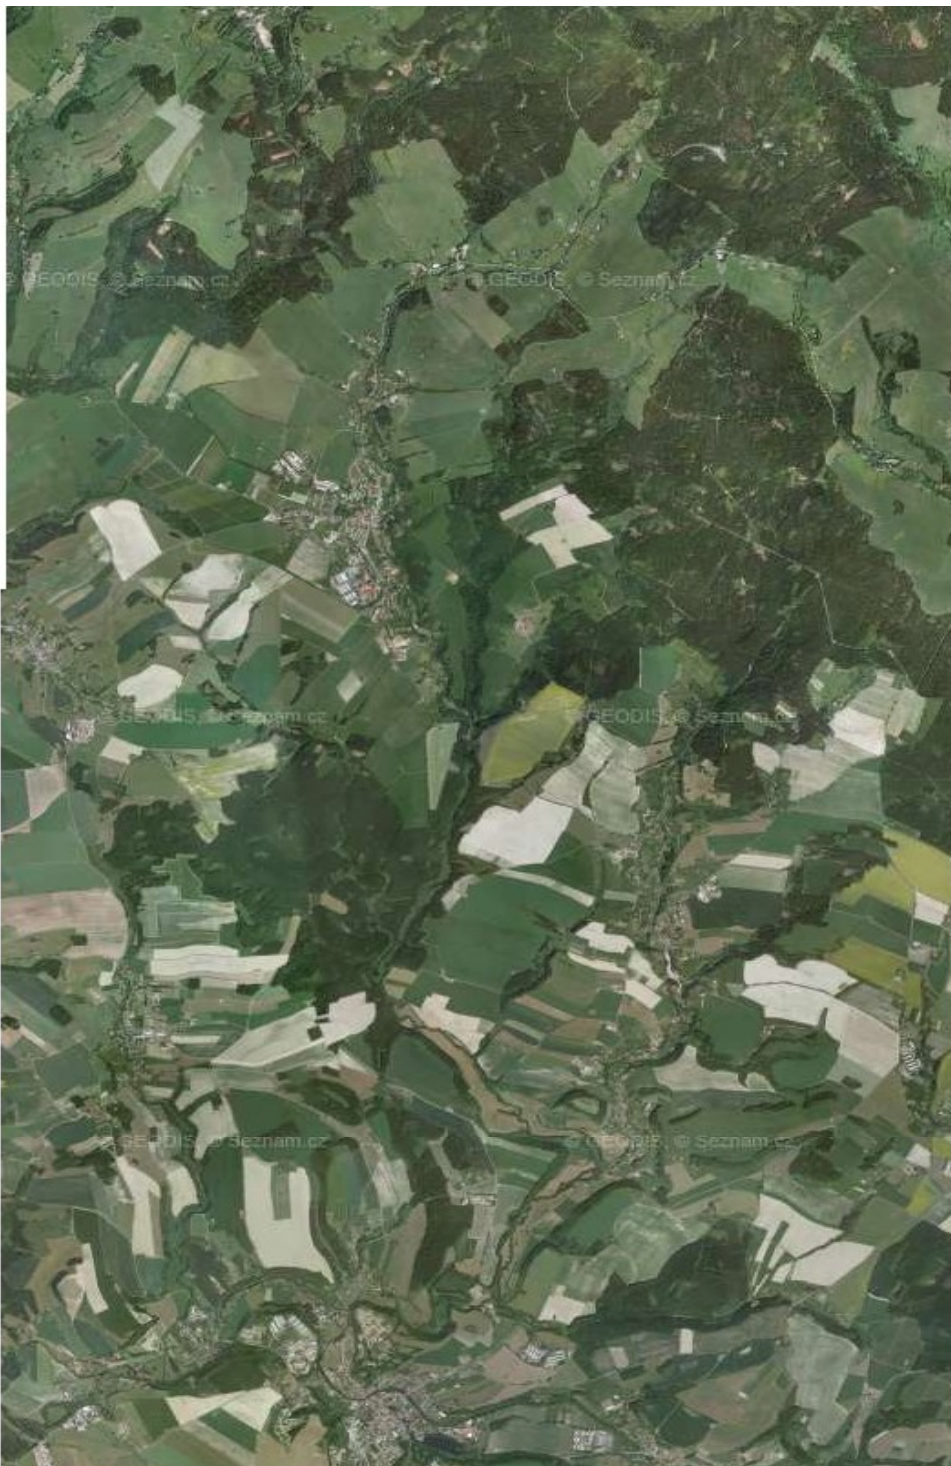
Obr. 9: Využití okolní krajiny, nacházející se v povodí Rokytenky.

Co se týče využití země v povodí Rokytenky, tak se zde vyskytují rozsáhlé, člověkem vytvořené a obhospodařované nelesní ekosystémy (louky a pastviny), a to zejména na východ od intravilánu Rokytnice v Orlických horách v oblastech Panského pole. Druhově bohaté, vícekrát sečené drobné loučky se vyskytují v intravilánu Rokytnice v Orlických horách, Kunvaldu a v blízkosti rozptýlené zástavby. V závislosti na vlhkosti a intenzitě obhospodařování lze rozlišit podle dominant několik typů luk: suché podhorské až horské smilkové trávníky, ovsíkové louky, vlhké pcháčové louky, nesečená tužebníková lada nebo poháňkové pastviny. V území se nachází i drobné rybníky s eutrofní vegetací bahnitých substrátů, dále pobřežní vegetace potoků a přírodní biotopy (vegetace vysokých ostřic a štěrbínová vegetace). Lesní ekosystémy se rozkládají především v neobydlených oblastech, a to na severovýchodě v oblasti pramene, východně od Rokytnice v oblasti Zadního vrchu a oblasti pravostranného přítoku Suchá. Nejzachovalejší fragmenty přirozených acidofilních i květnatých bučin a jedlobučin se dochovaly v nepřístupných svazích hluboce zaříznutého údolí nad levostranným přítokem Rokytenky, Hvězdou. V jihozápadní části toku, v blízkosti rybníka Dymlov se vyskytují zachovalé suťové a lužní lesy, vlhké louky a mokřady.

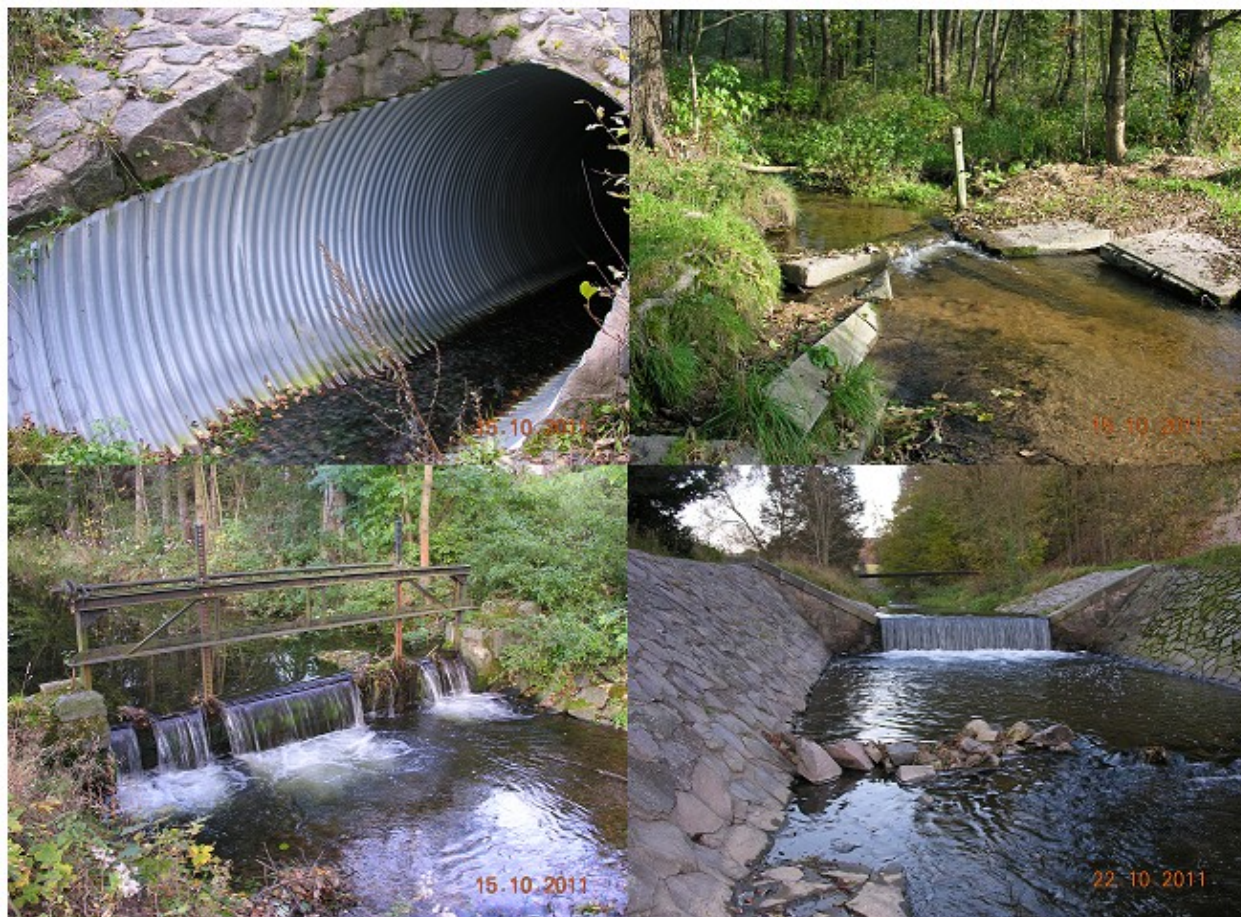
Říčka Rokytenka má převážně přirozené koryto, zejména v pramenné oblasti jsou zásahy člověka minimální a můžeme zde pozorovat výskyt přirozených tvarů. Největší lidské zásahy jsou viditelné v oblasti zástavby, kde můžeme pozorovat zpevnění břehů koryta pomocí kamenných kvádrů nebo vedení mostů přes říčku, která se v celém jejím průběhu klikatí. Celkové úpravy koryta dosahují přibližně kolem 15 %. Tyto úpravy mohli částečně přispět k určitým změnám ve fungování fluvialních procesů jako je například: unášecí schopnost nebo energie toku. Tím, že došlo k probírce břehových porostů, se zmenšilo množství unášeného materiálu.

Obr. 10: Příklady antropogenních zásahů v povodí Rokytenky.

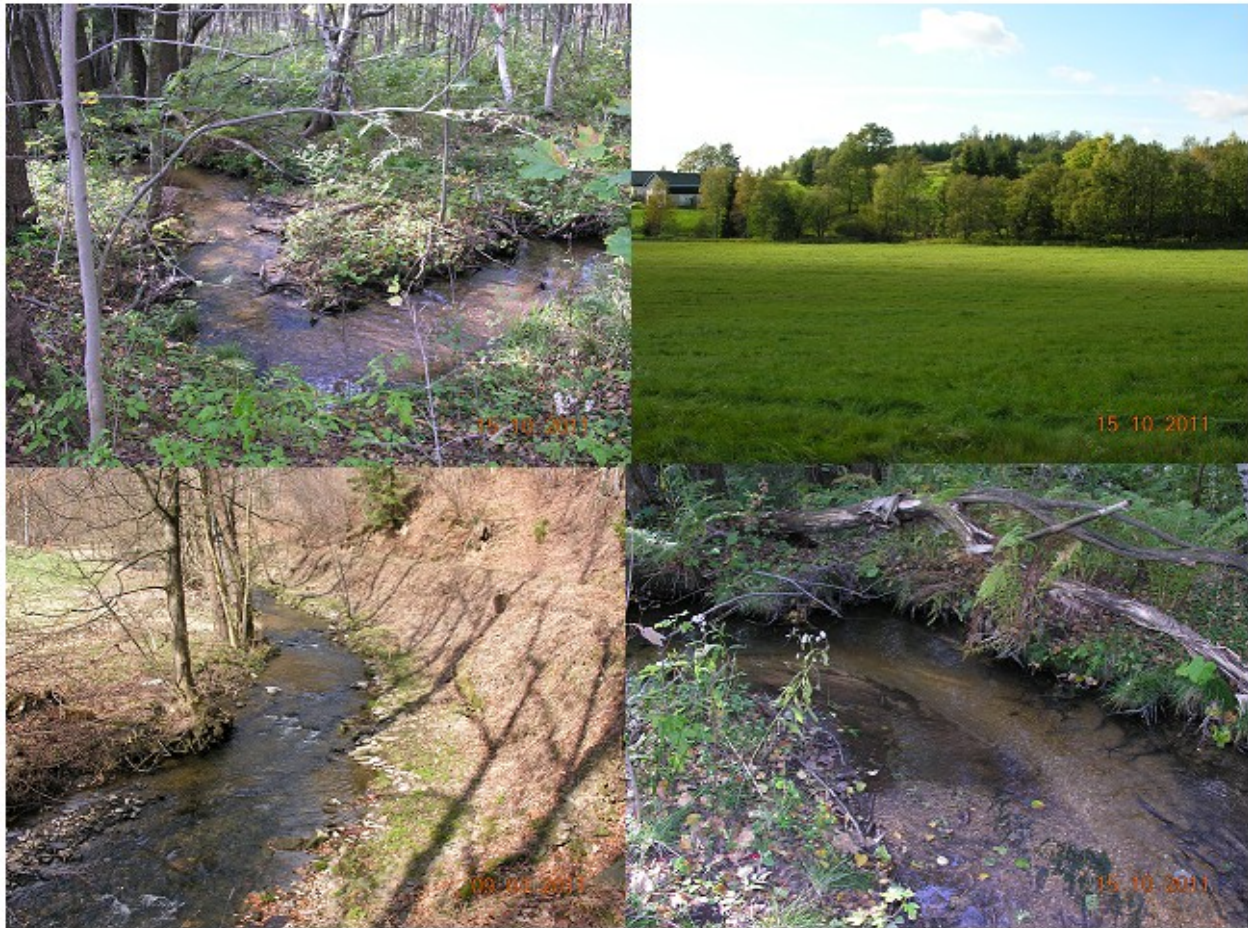
Obr. 11: Přirozené fluviální tvary vyskytující se v povodí Rokytenky.

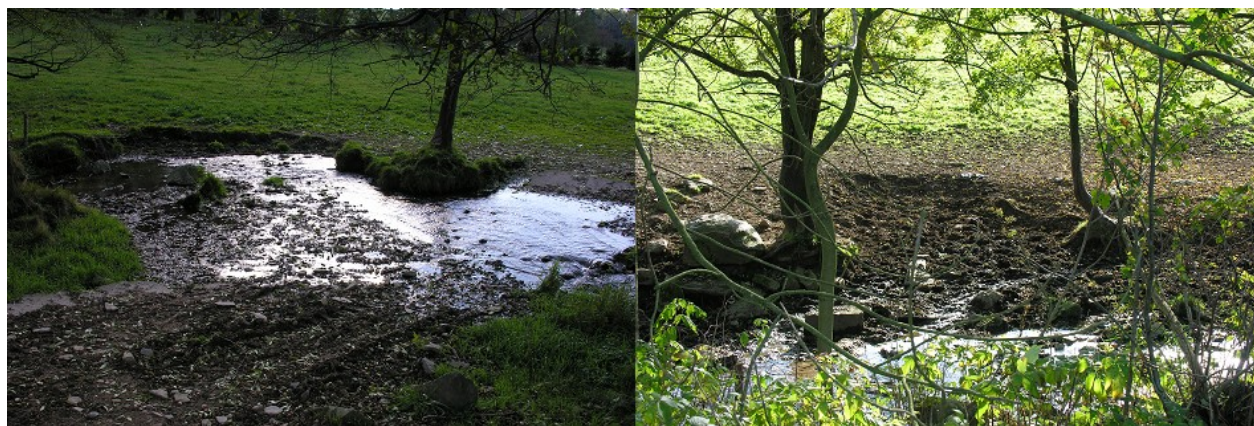
Úseků, které by bylo zapotřebí revitalizovat, by se určitě našlo nespočet. Pro možnou revitalizaci jsem zvolila úsek nacházející na pomezí Prostřední a Horní Rokytnice, který je převážně narušován pasoucím se dobyt看em, který se pase na levém i pravém břehu říčky Rokytenky. Toto však není jediný problém. Dochází taktěž k narušování koryta toku zemědělskou technikou, která říční koryto využívá k transportu z jednoho břehu na druhý. Proto by bylo vhodné přes daný úsek koryta postavit dostatečně širokou lávku, která by byla dostatečně stabilní na to, aby se přes ni mohl dobytek bezpečně pohybovat. Přes koryto vede již několik cest, které by mohla využívat i zemědělská technika, namísto neustálého rozrušování koryta.

Těmito opatřeními by se zamezilo znečišťování toku, tudíž by se změnily biologické poměry (kvalita vody, množství znečišťujících látek atd.), koryto by mělo v daném úseku stabilní břehy, které by bylo potřeba ze začátku zpevnit alespoň pomocí vegetace, což by mělo jistý vliv na dynamiku toku.

Obr. 12: Navrhovaný úsek na revitalizaci.

Problém s pasením dobytka na loukách přiléhajících k toku Rokytenky - rozšlapávání břehů a dna, když se chtějí zvířata napít nebo přejít na druhou stranu. Řešením by bylo nechat dobytek pást pouze na jedné straně toku a zajistit jeho napájení vodou. Dále se zde vyskytují nešetrně osazené velkoplošné panely v místech brodu – přechodu cesty přes tok. Možné řešení navrženo v předchozí kapitole.
