## FLUVIÁLNÍ GEOMORFOLOGIE

### Pruněřovský potok (okres Chomutov)

# PRUNĚŘOVSKÝ POTOK

Michaela FUKSOVÁ, 3. B-GK GEOG (FG), Brno 2011

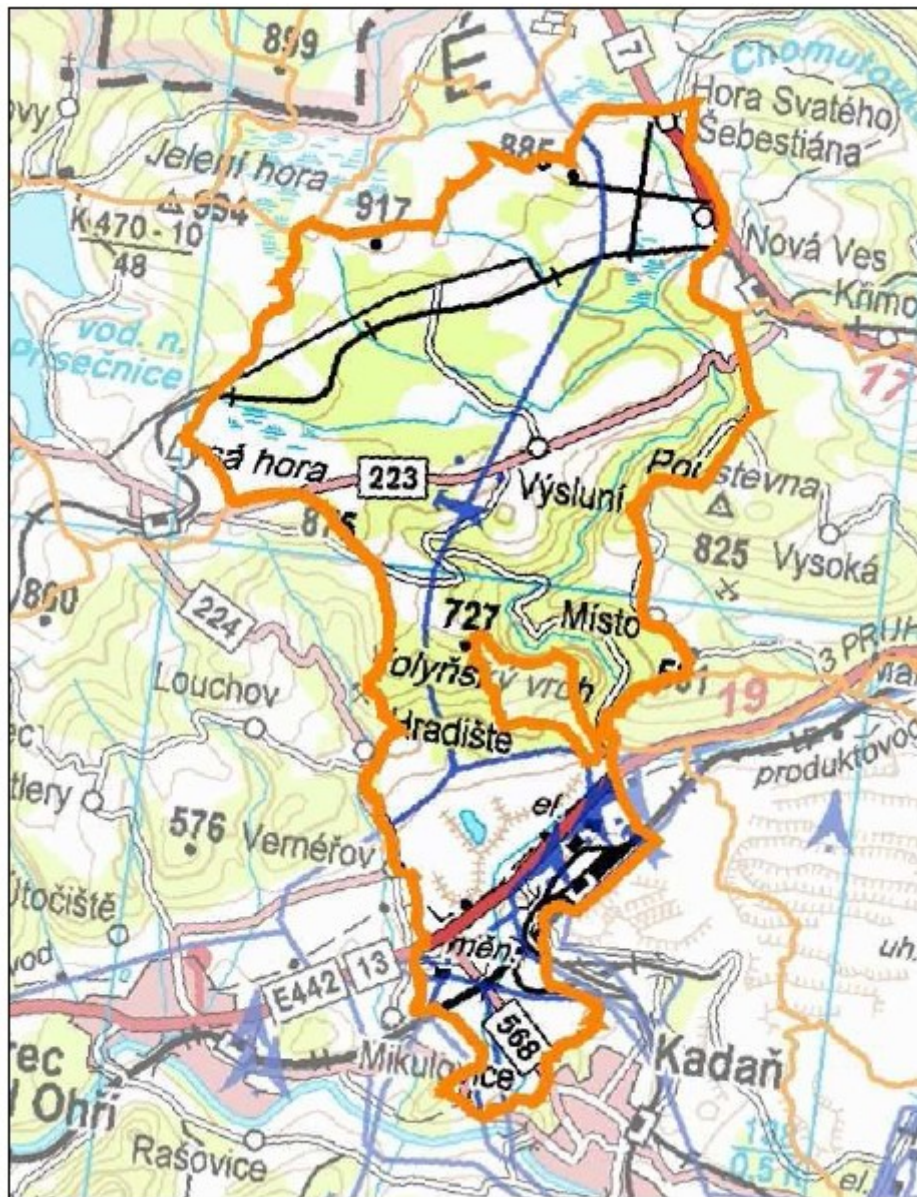
Obr. 1: Povodí Pruněřovského potoka.

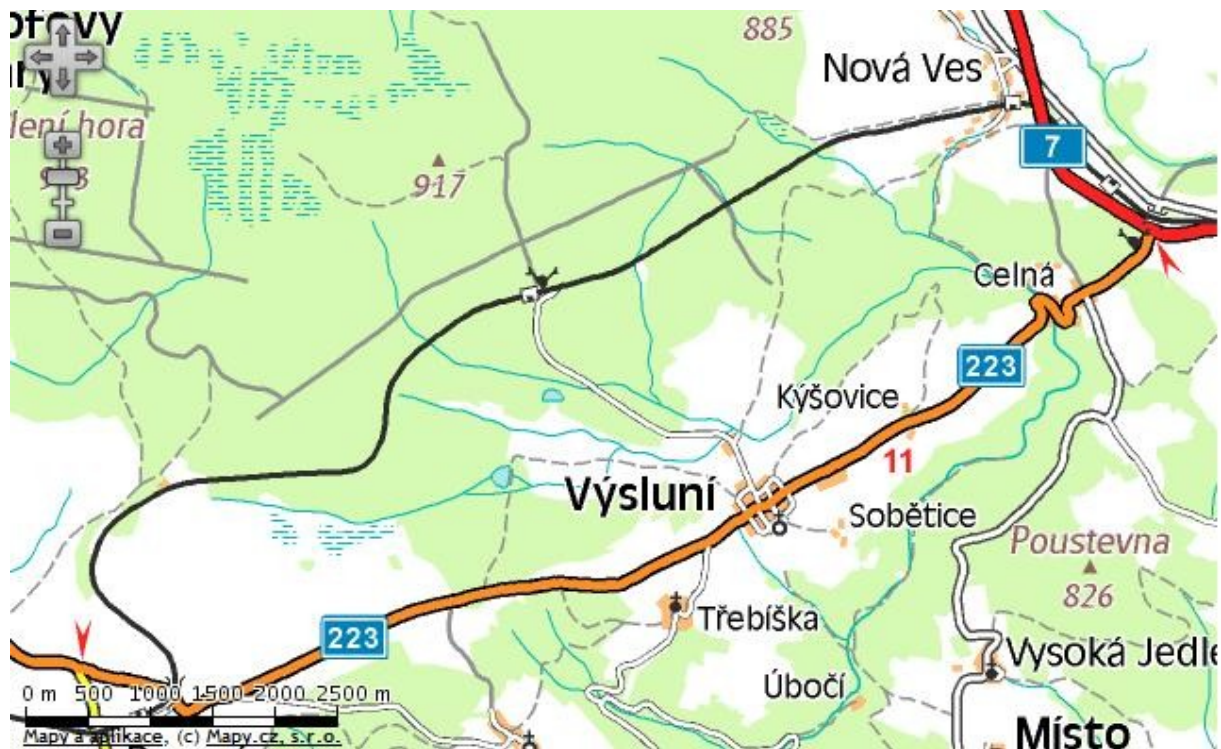
Obr. 3: Výřez z Autoatlasu 1:100 000.

Pro porovnání hustoty říční sítě byly použity: Turistická mapa 1:25 000, Vodohospodářská mapa 1:50 000 (mapové listy 01-44 a 11-22) a Autoatlas 1:100 000. Hlavní rozdíl mezi Vodohospodářskou mapou a Autoatlasem je hustota říční sítě. V Autoatlasu 1:100 000 je říční síť značně zjednodušená, jsou zde zobrazeny jen hlavní přítoky. V oblasti kolem povrchových dolů není potok vůbec zanesen do mapy, najednou se ztrácí a později se zase objevuje. Páteční tok ani přítoky nejsou zaznamenány až k pramenu. Větší rozdíly v tvaru páteřního toku mezi měřítkem 1:100 000 a 1:50 000 však nejsou.

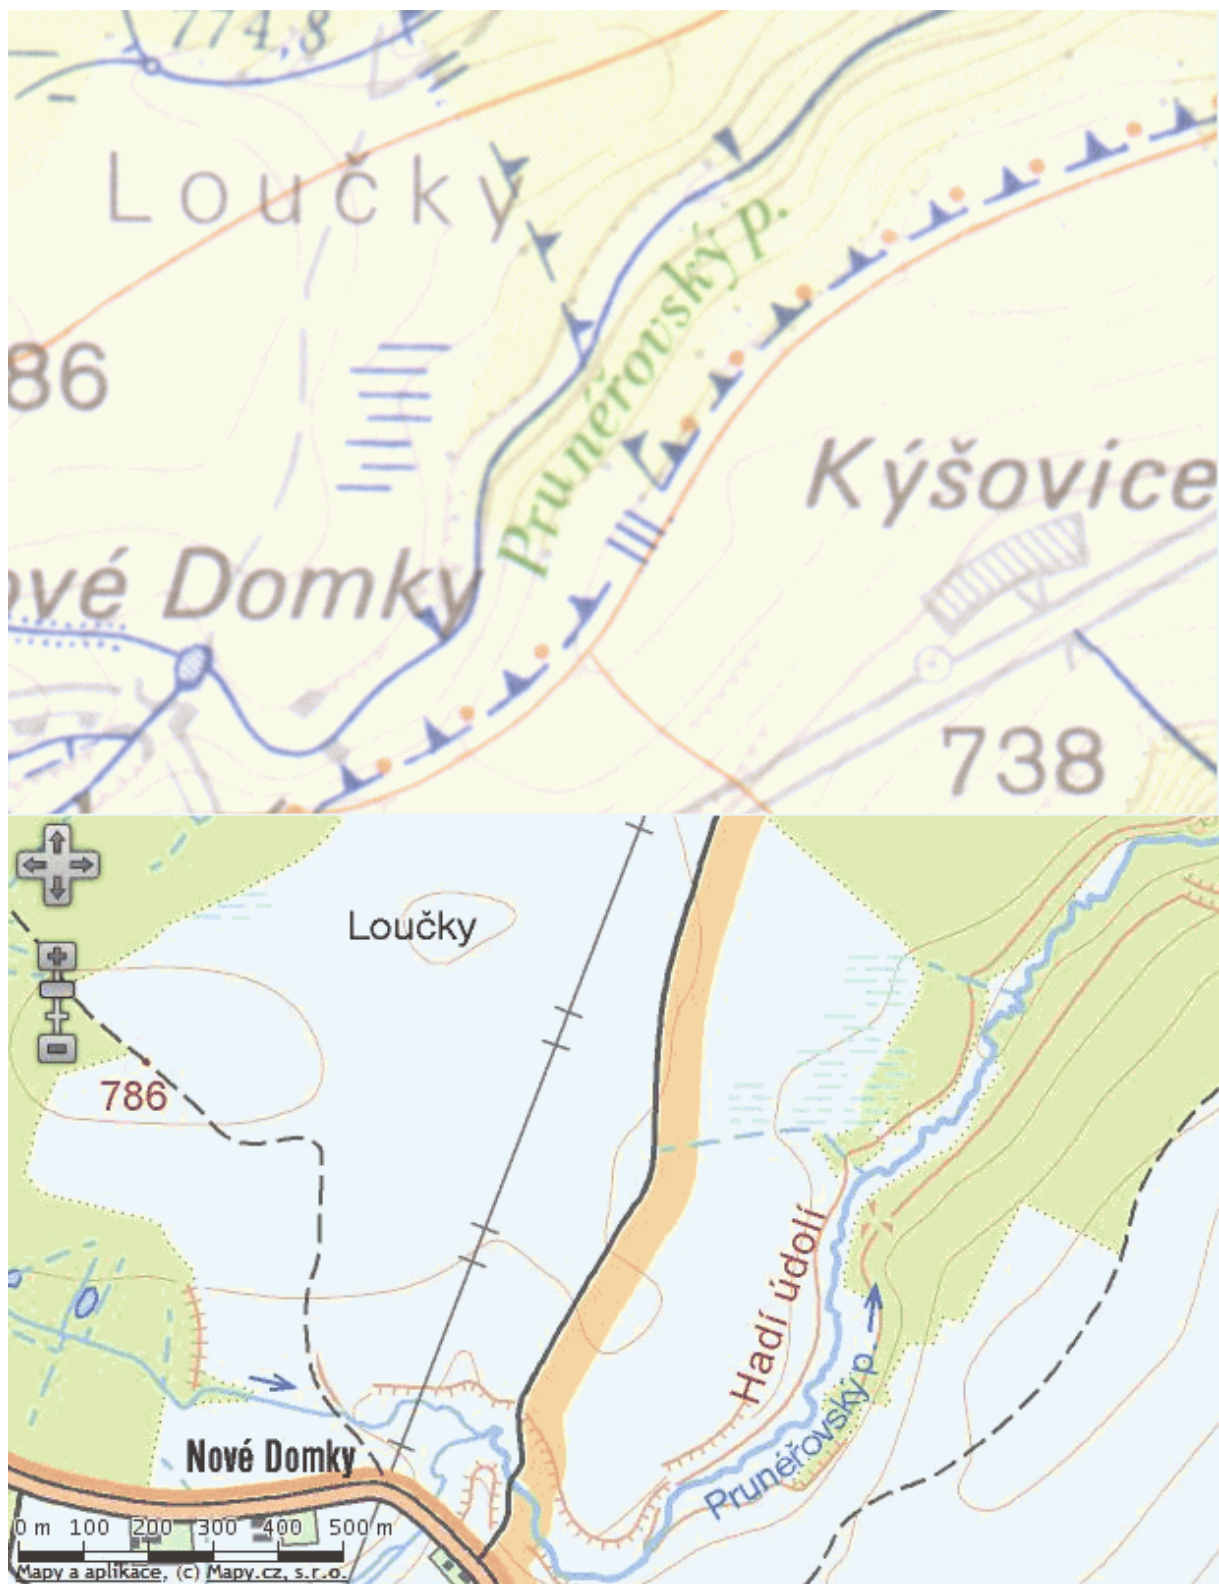
Obr. 6: Srovnání Vodohospodářské mapy 1:50 000 a Turistické mapy 1:25 000.

Turistická mapa 1:25 000 je ještě podobnější, než Vodohospodářská mapa. Je to patné zejména v okolí pramene Prunérovského potoka, kde je vidět hustá síť nepravidelně protékajících toků a mokřady. Nejdůležitější je však detailní vyobrazení tvaru páteřního toku, čímž se významně liší od obou předchozích map. Nejvýraznější rozdíl je vyobrazen na obr. 5, kde je potok v horní Vodohospodářské mapě jen mírně zakřivený, naopak na spodní turistické mapě jsou vidět četné meandry.

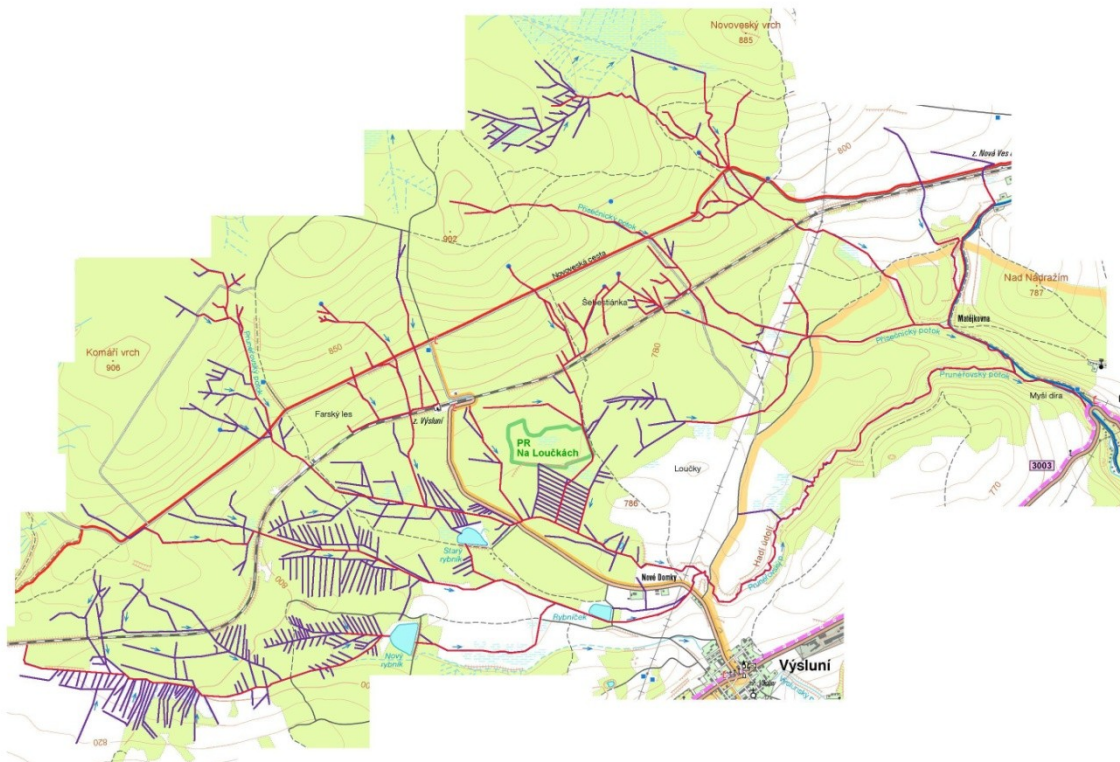
Obr. 7: Vrchol Krušných hor s červeně vyznačenou říční sítí, fialově údolní sítí.

Na vrcholu Krušných hor se nevyskytují žádné suché erozní zářezy, ale je zde obrovské množství občasně protékaných toků. Proto je obtížné zde určit délku údolní sítě. Odhadem je to kolem 60 km, přičemž říční síť je zde dlouhá přibližně 30 km.

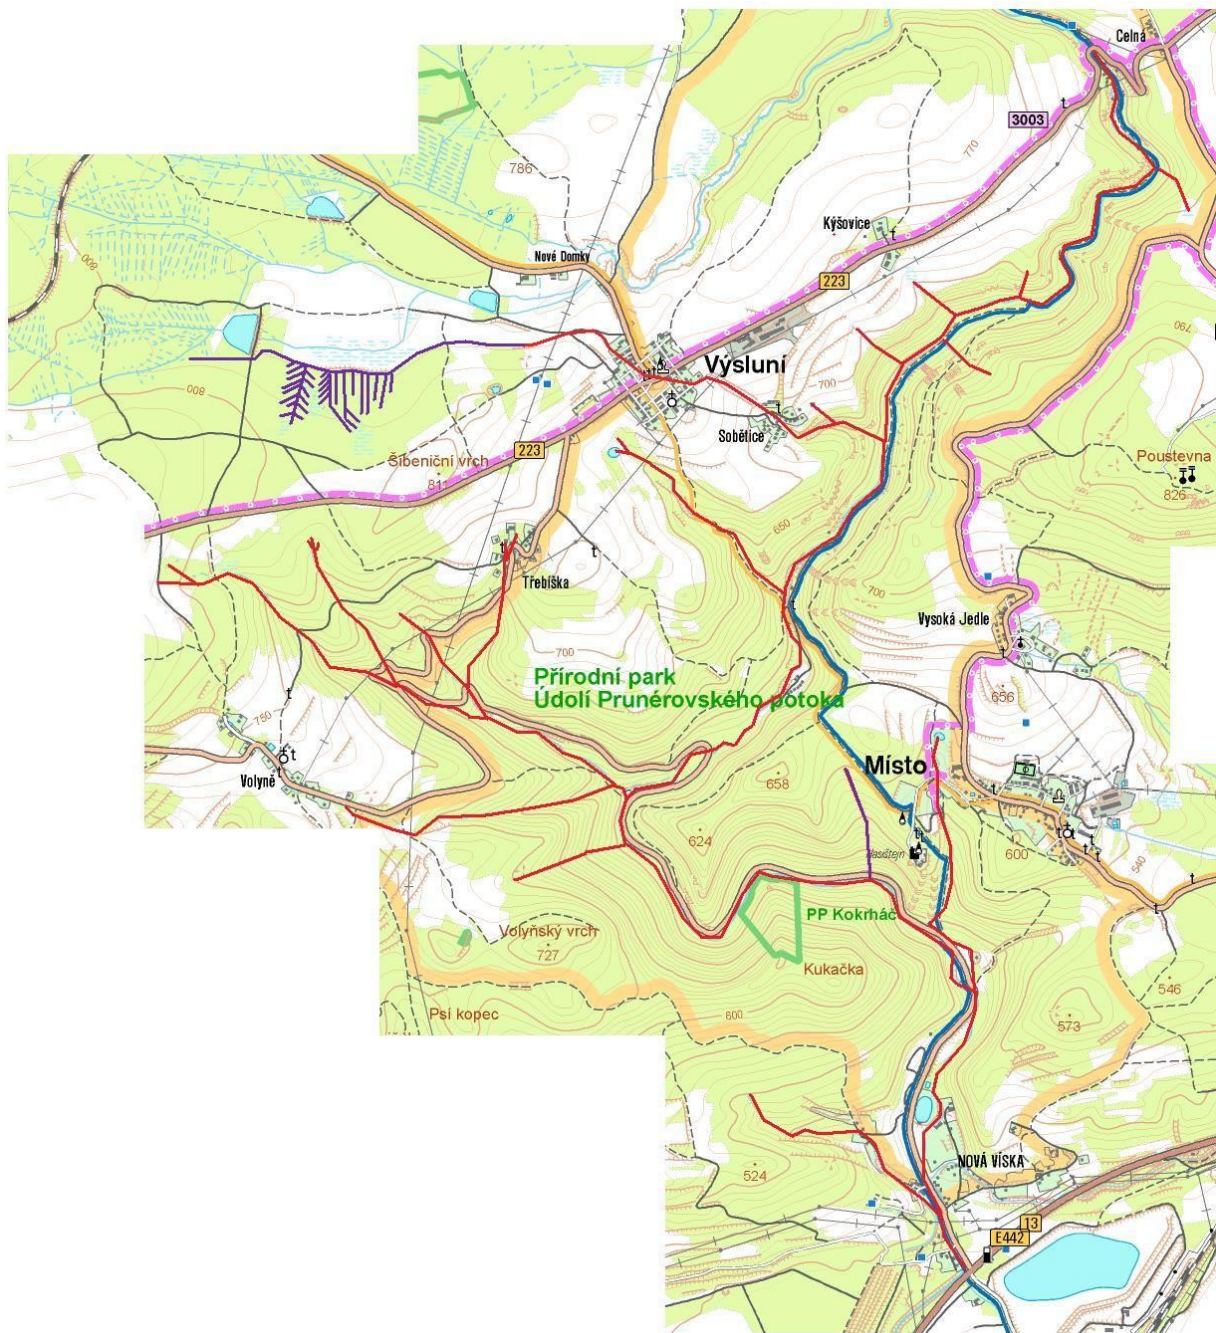
Obr. 9: Svah Krušných hor s červeně vyznačenou říční sítí, fialově údolní sítí.

Svahová část je vymezena od průsečíku potoka se silnicí 223 v Celné po křižovatku se silnicí 1/13 v Nové Vísce. Na svahu Krušných hor je údolní síť pouze o 1 km delší než říční síť (při nezapočítání Výslunského potoka – údolní síť cca 5 km). Je to z toho důvodu, že jakmile se někde vyskytuje údolní zářez, hned jím protéká vodní tok. Suché erozní zářezy zde téměř nejsou a jen zřídka se tady vyskytují občasné toky. Říční síť je na svahu Krušných hor dlouhá 29 km. Část zabírá Výslunský potok, který sice převážně teče na vrcholu Krušných hor a má tedy jiný charakter, ale do Pruněrovského potoka se vlévá na svahu.

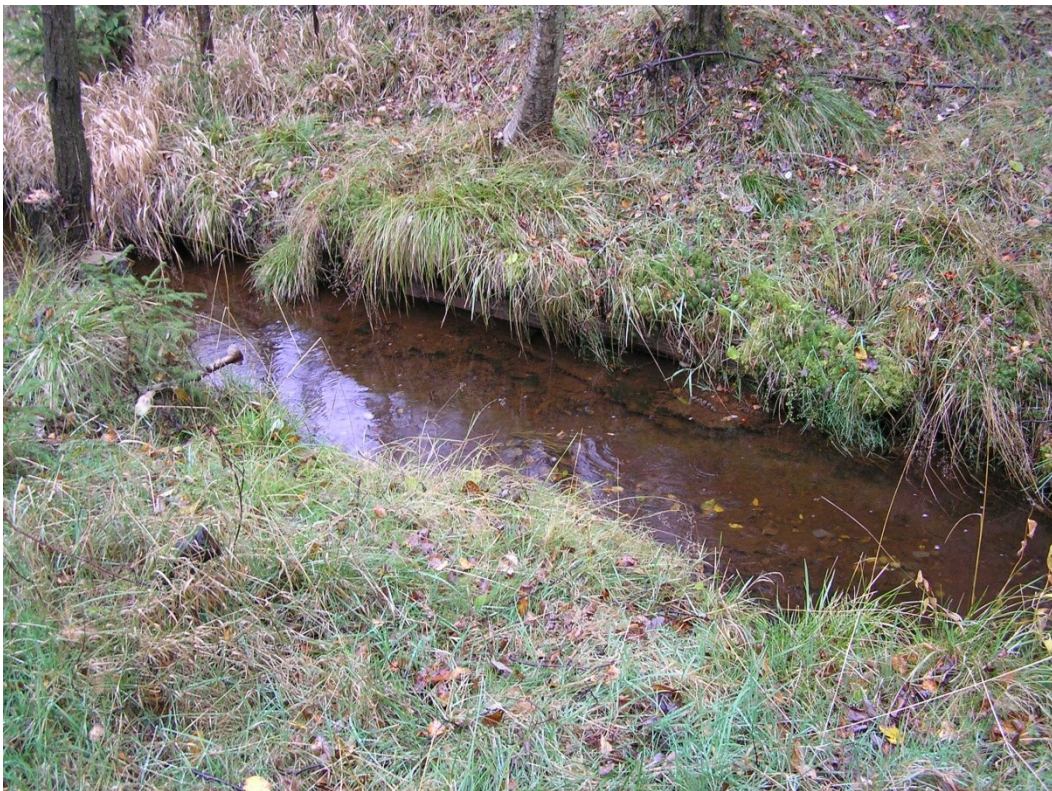
Foto 1: Zpevnění břehů toku v 1. úseku potoka.

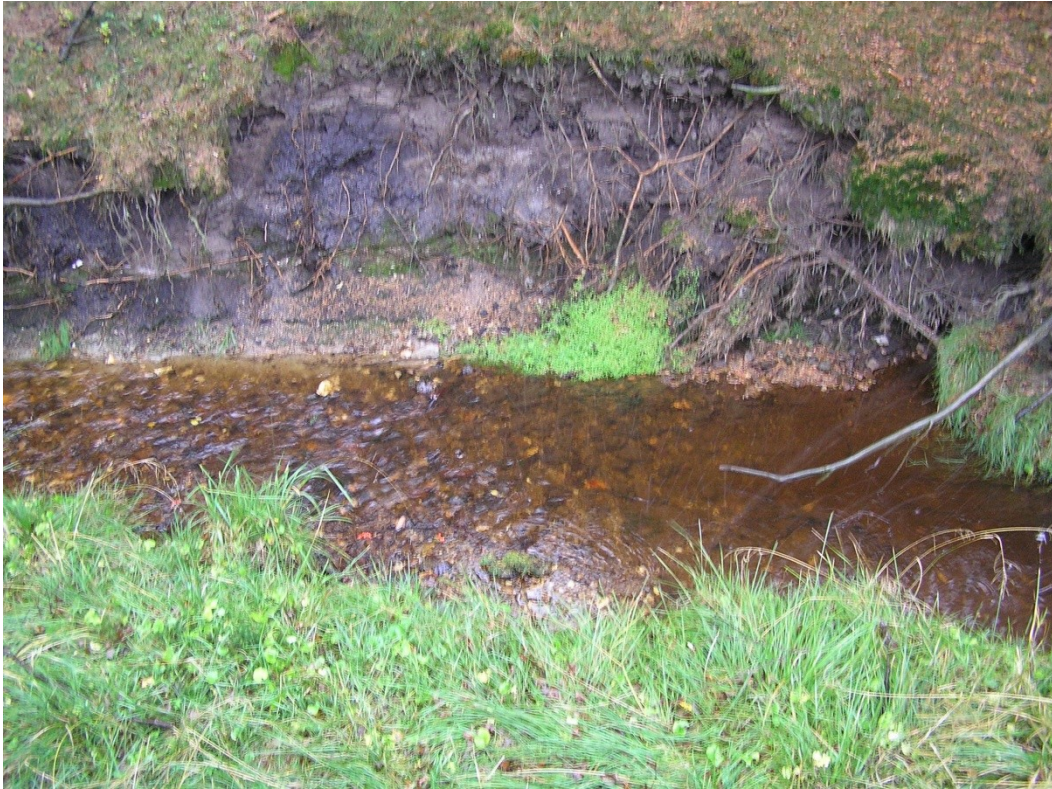
Foto 2: Zahloubení toku v rašelině.

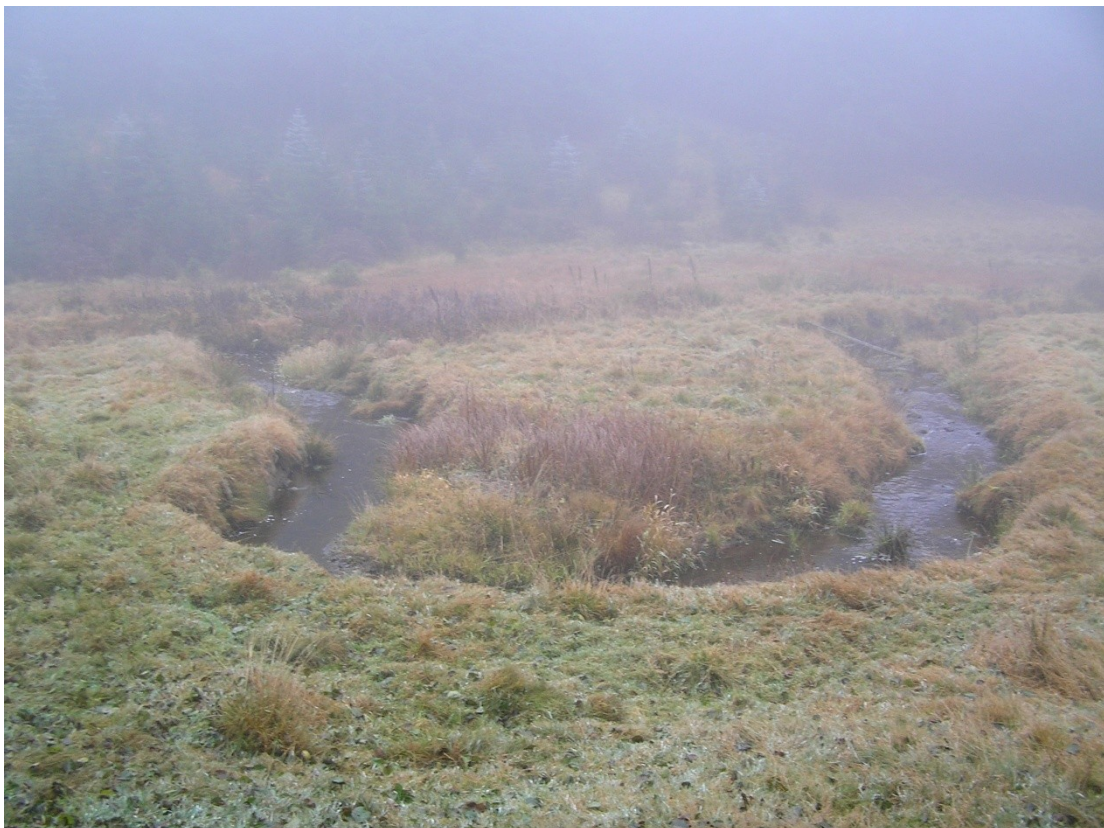
Foto 3: Meandrující tok ve 2. úseku.

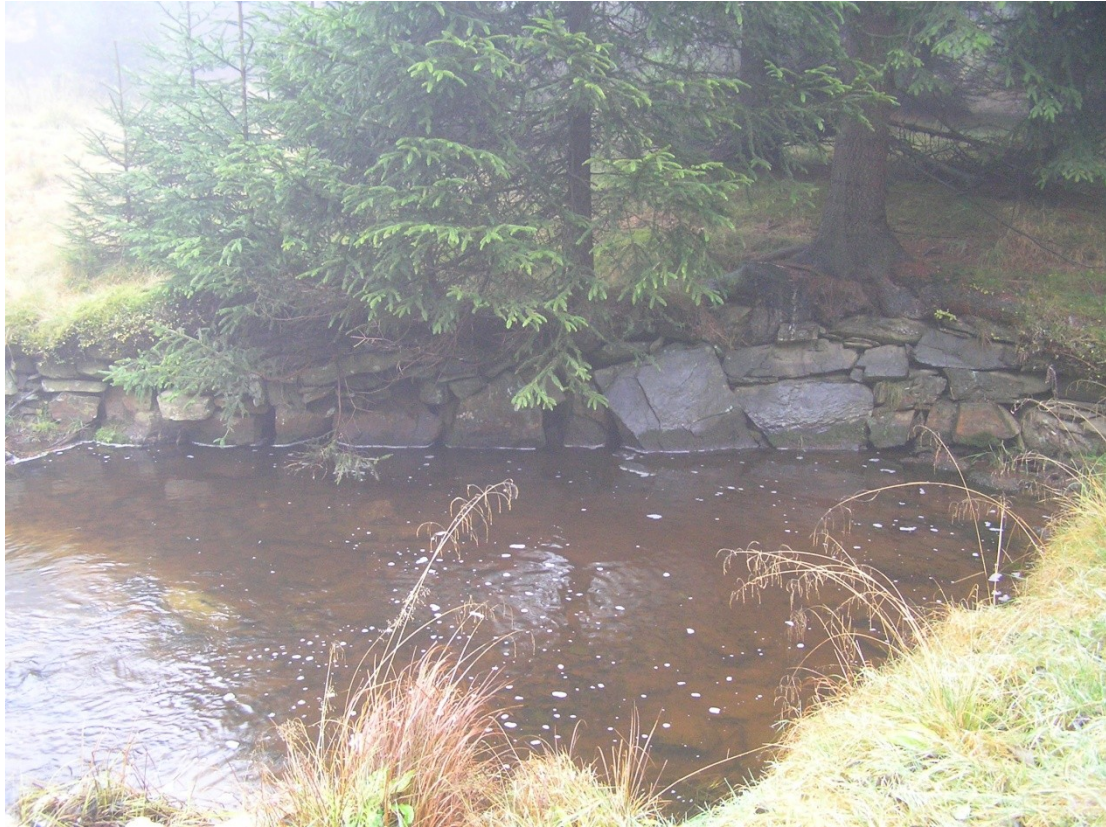
Foto 4: Zpevnění břehů kameny ve 2. úseku.

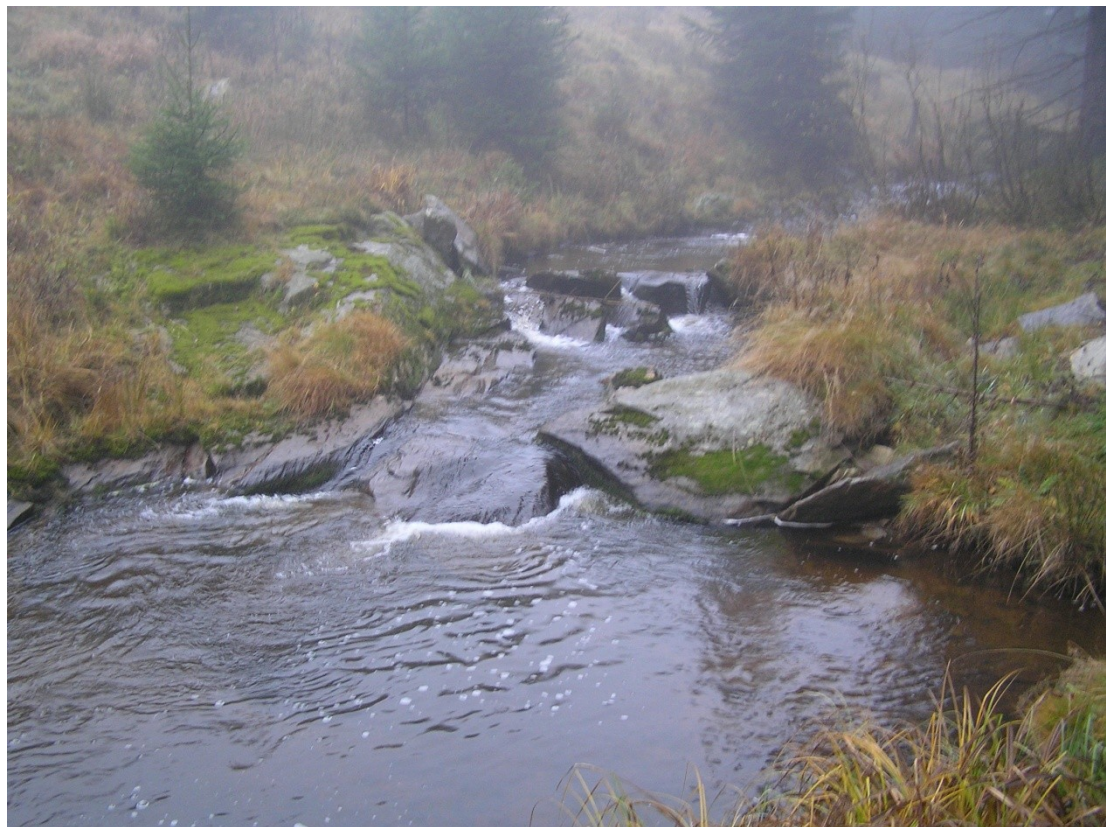
Foto 5: Kamenné podloží na svahu Krušných hor.

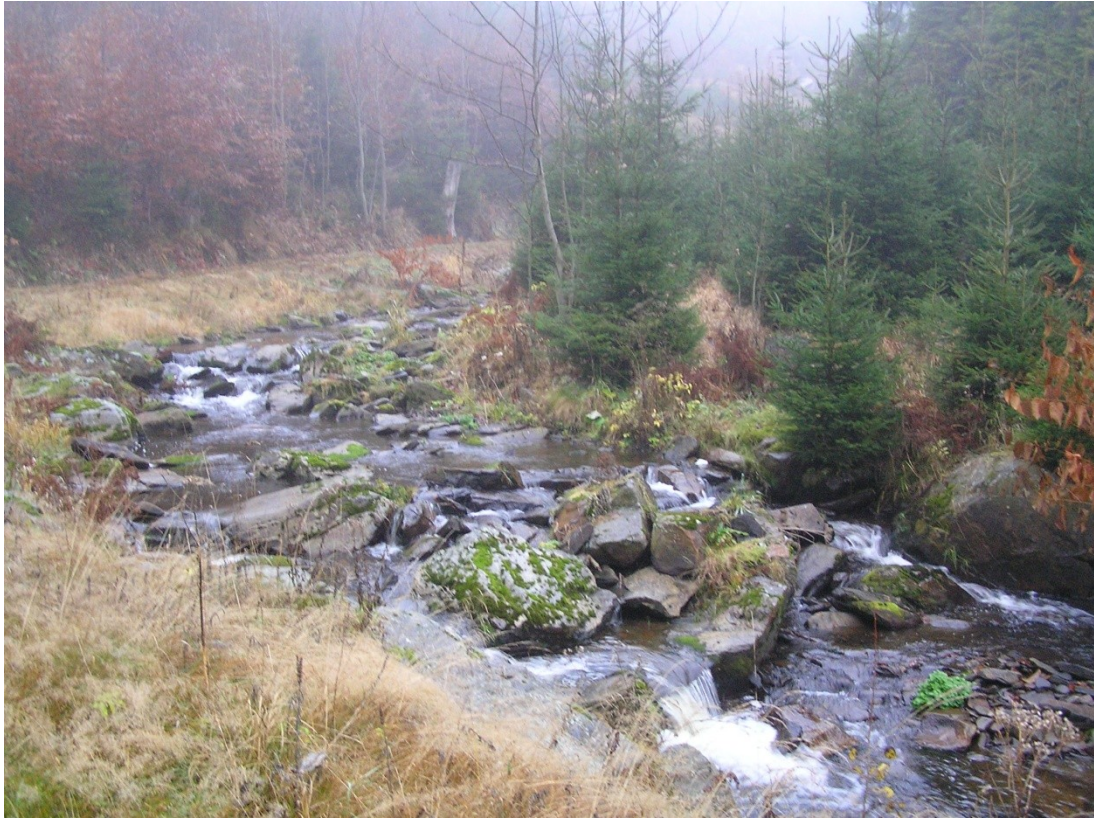
Foto 6: Skalní podloží na svahu Krušných hor.

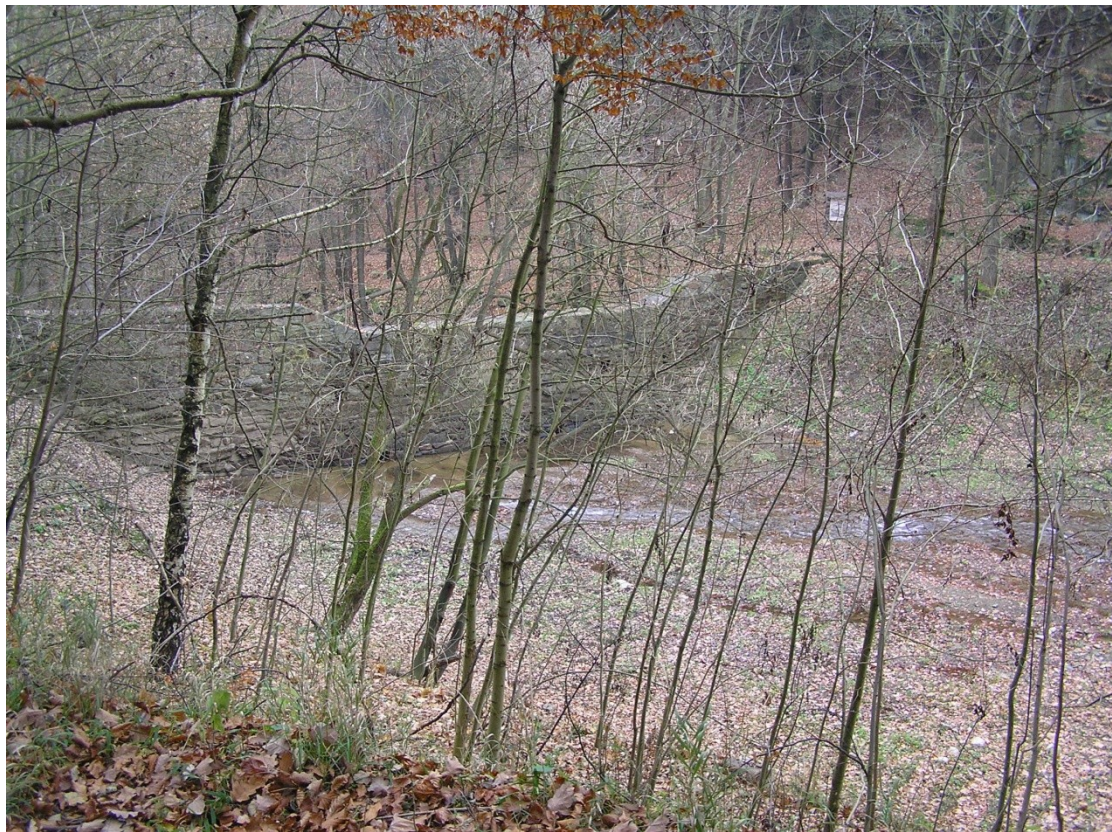
Foto 7: Štěrková hráz v údolí Krušných hor.

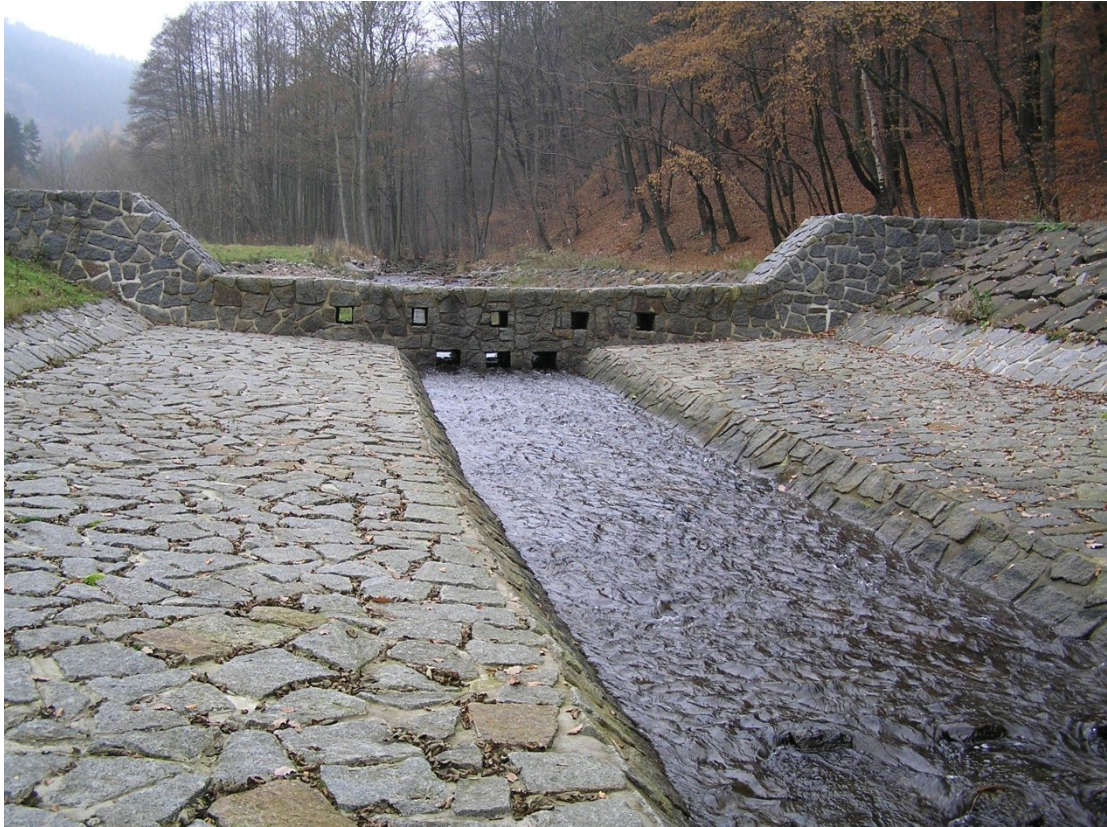
Foto 8: Štěrková hráz nad obcí Nová Víska.

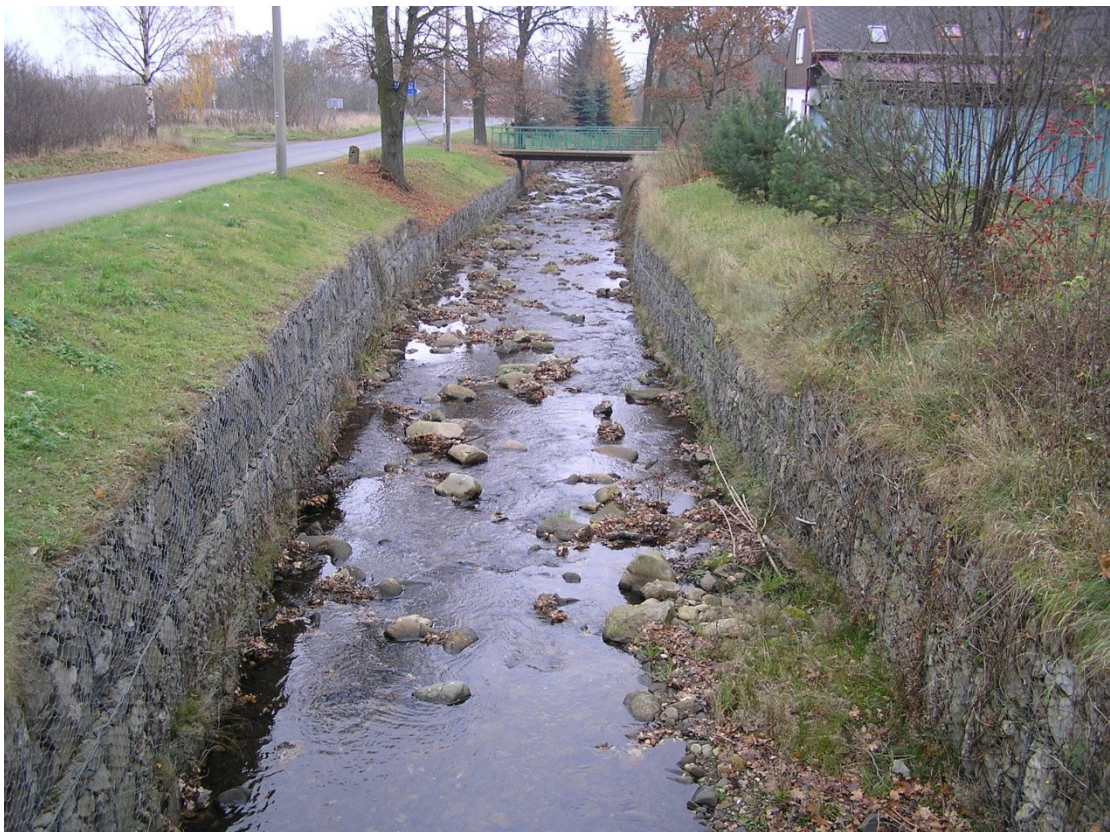
Foto 9: Zpevnění břehů potoka v Nové Vísce.

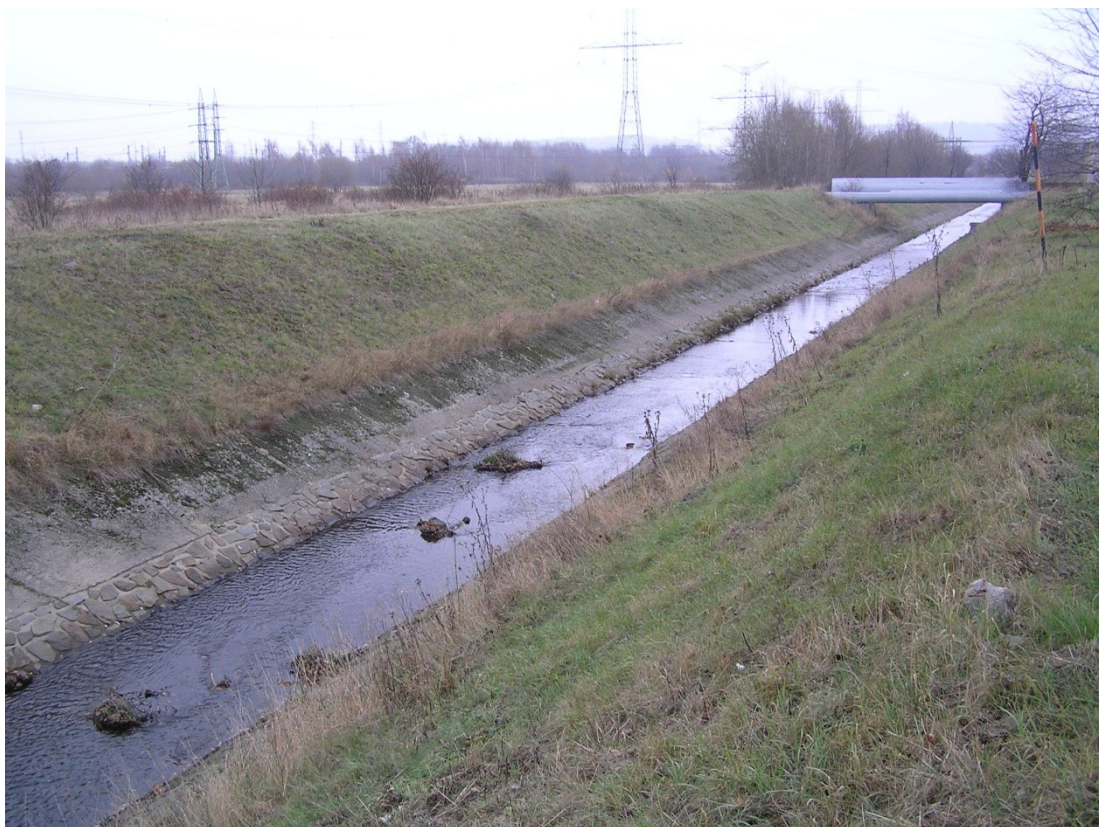
Foto 10: Upravené koryto toku v Mostecké pánvi.
