Krajina a řeky – pramenná část povodí Svitavy

A. Hranice a hydrografie povodí

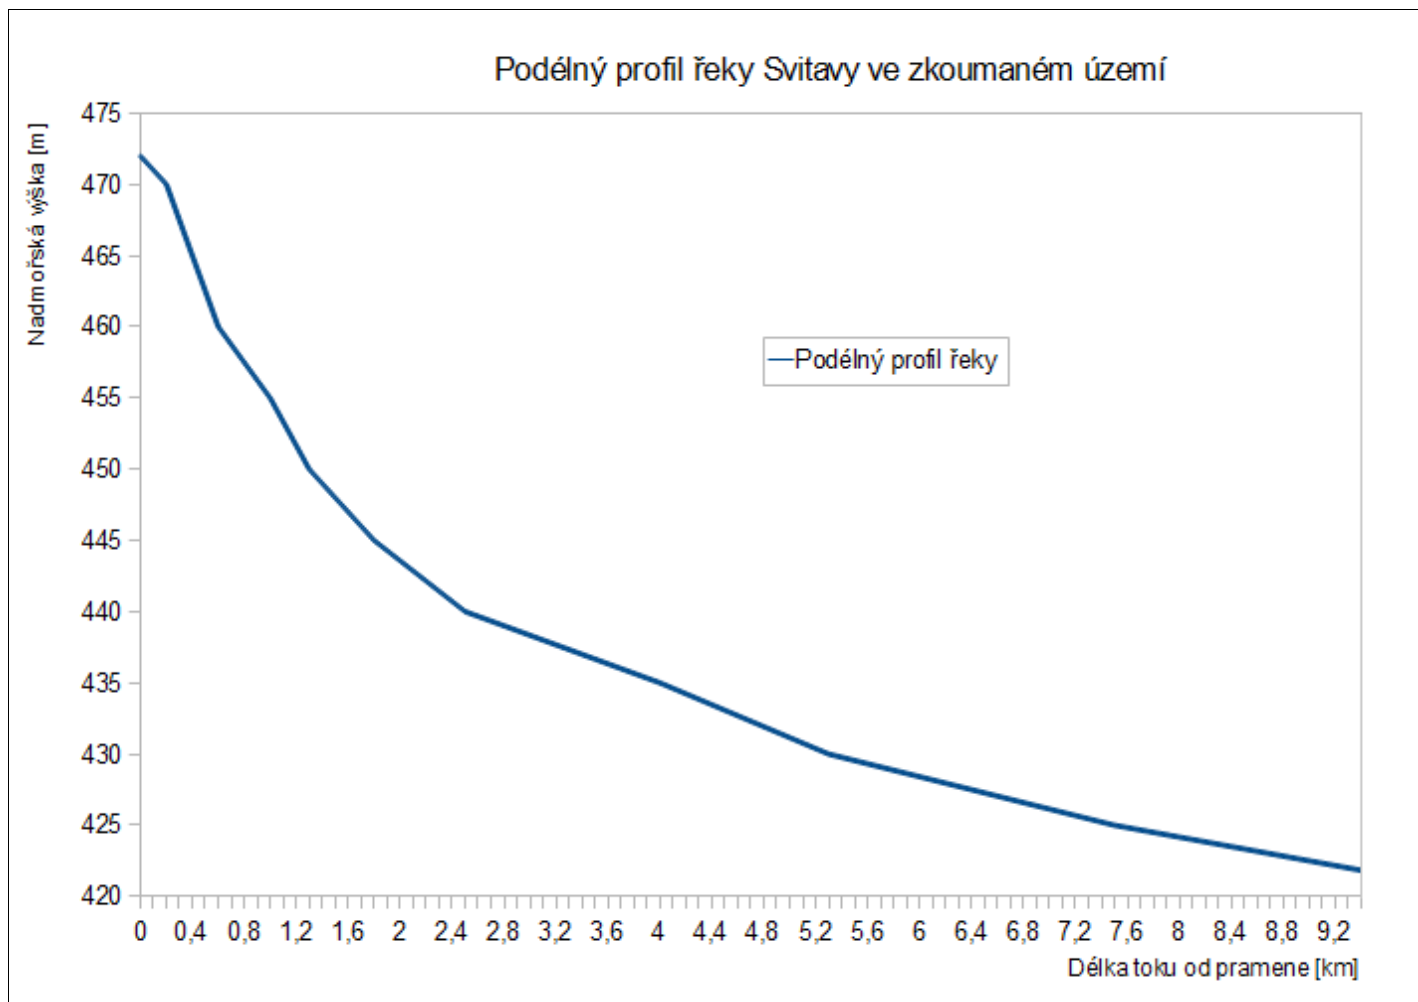
Obr. 7: Podélný profil Svitavy na území povodí 4-15-02-001 a 4-15-02-003

Obecně vyšší sklon pramenné části je způsoben její lokalizací na svahu Javornického hřebenu. Zhruba od poloviny své délky (v rámci zkoumaného území) teče tok skrze Ústeckou brázdou a má mírný sklon.

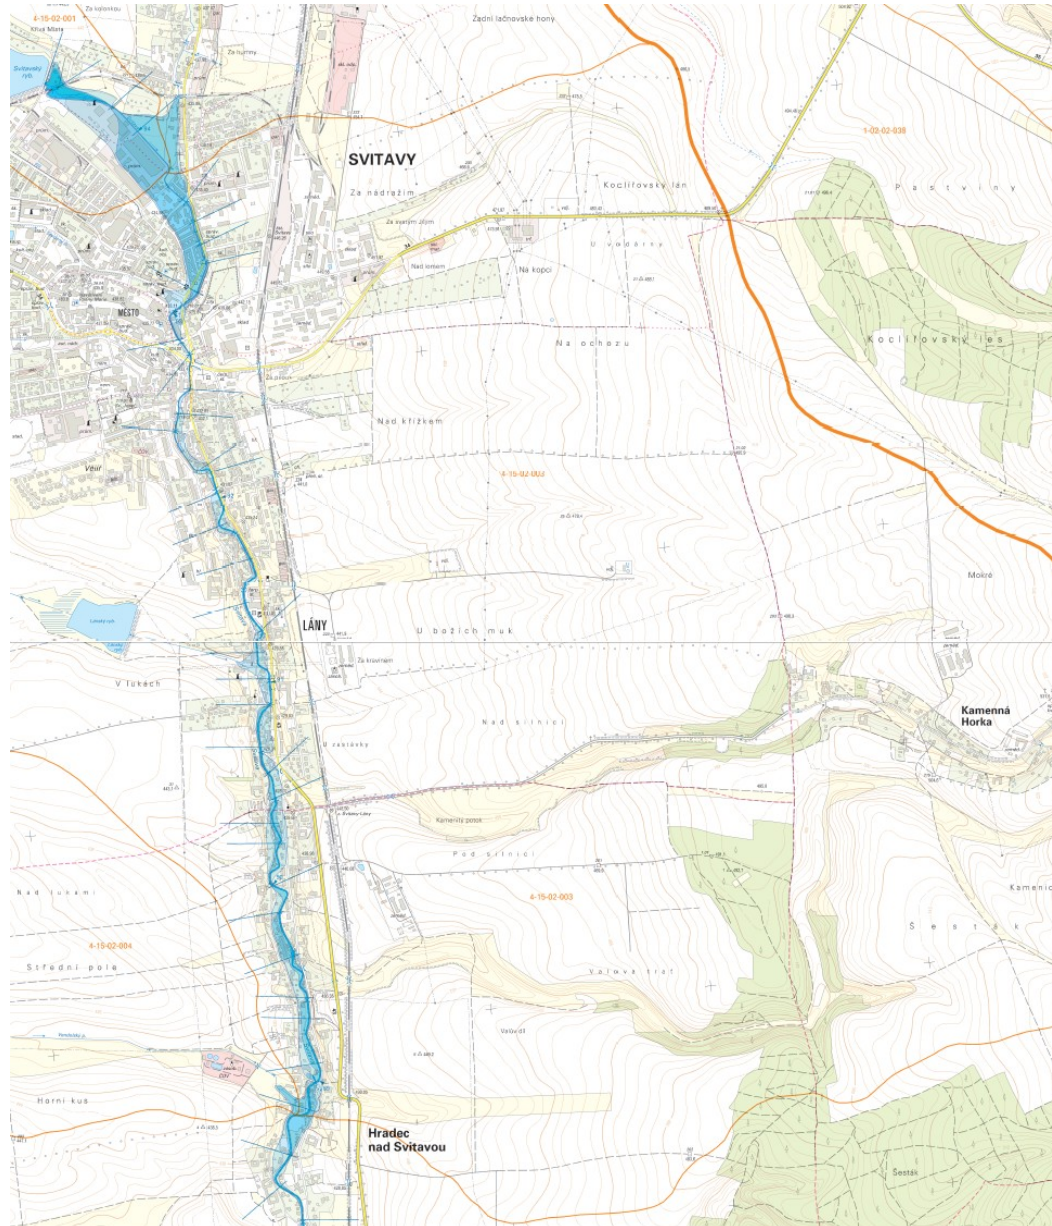
Obr. 8: Mapa záplavových území pro horní tok řeky Svitavy (zdroj: <http://www.dibavod.cz/33/mapa-zaplavovych-uzemi-1:10-000.html>)

Říční niva vzniká vylitím toku z koryta a zaplavením okolí, proto bylo při určení nivy kolem řeky Svitavy použito atlasu záplavových území^[3] a jako niva identifikováno právě území zaplavované při vylití toku. Řeka Svitava tvoří nivu od výtoku ze Svitavského rybníka, kde je nejširší niva z celého území. Jakmile se řeka dostane do intravilánu, je tvorba nivy omezena, nebo naprosto znemožněna zástavbou. Dále po toku, na území Hradce nad Svitavou, je již niva o něco širší, avšak stále omezená až do místa, kde končí zkoumané území (viz obr. 8 v příloze). Kromě zmíněných lokalit se niva nalézá ještě před prvním svitavským rybníkem v místě zákrutu při výtoku

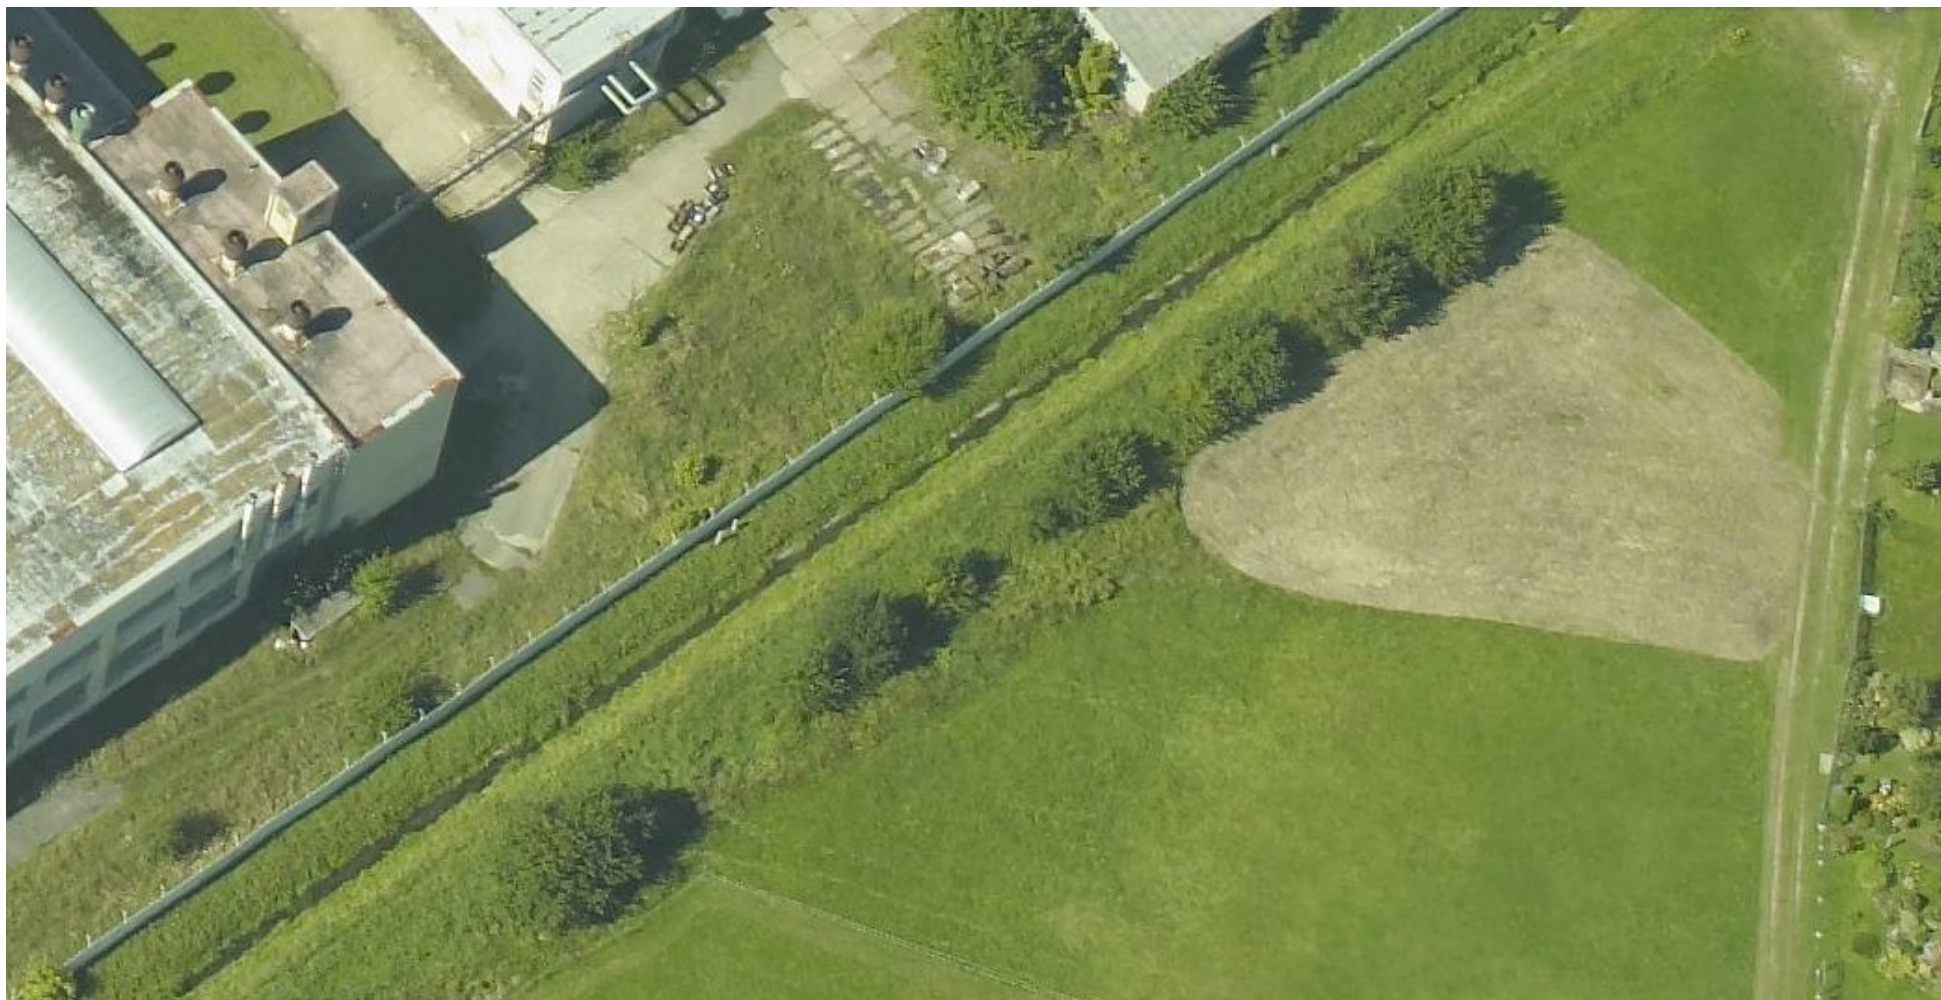
Foto 2: Napřímený úsek zpevněný kamennou dlažbou za výtokem z rybníků (zdroj: www.mapy.cz)

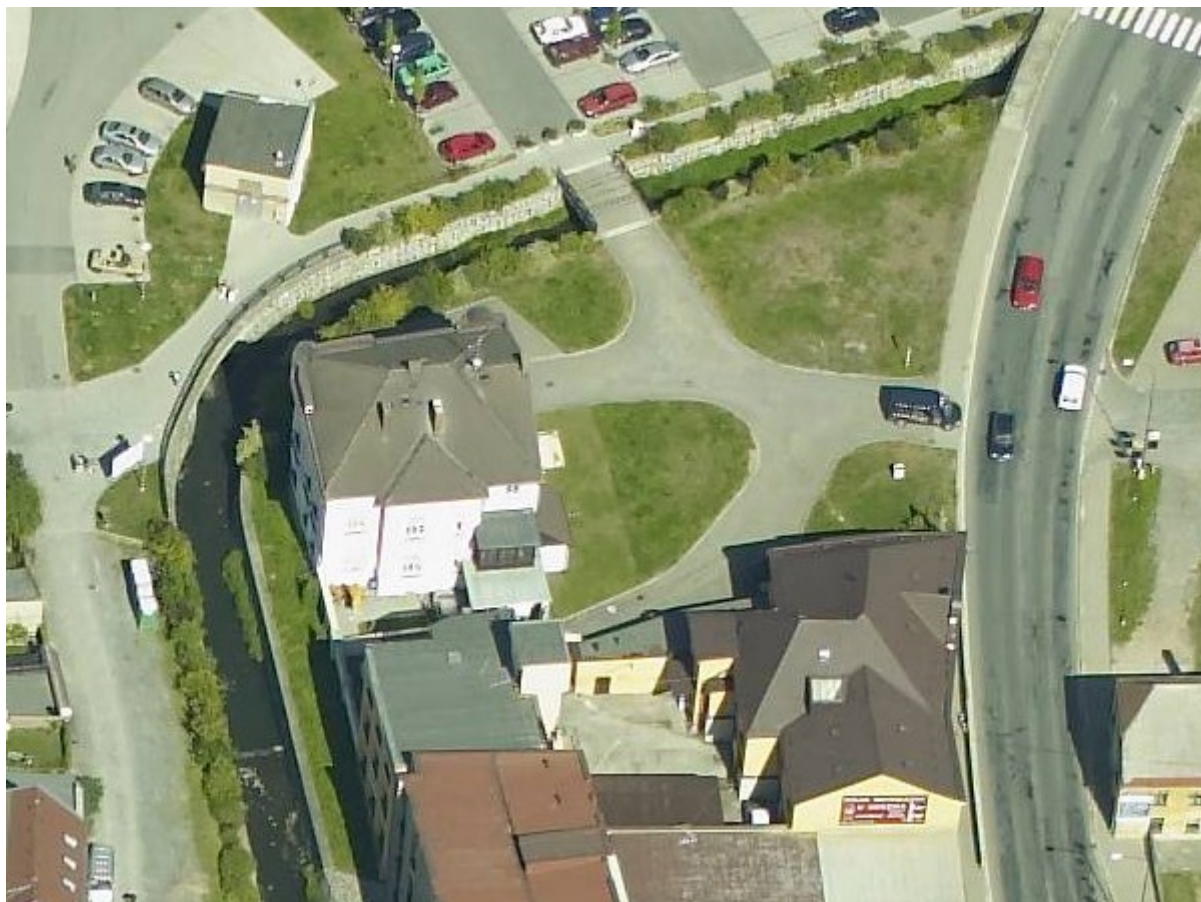
Foto 3: Zpevněná zákruta toku Svitavy v intravilánu Svitav (zdroj: www.mapy.cz)

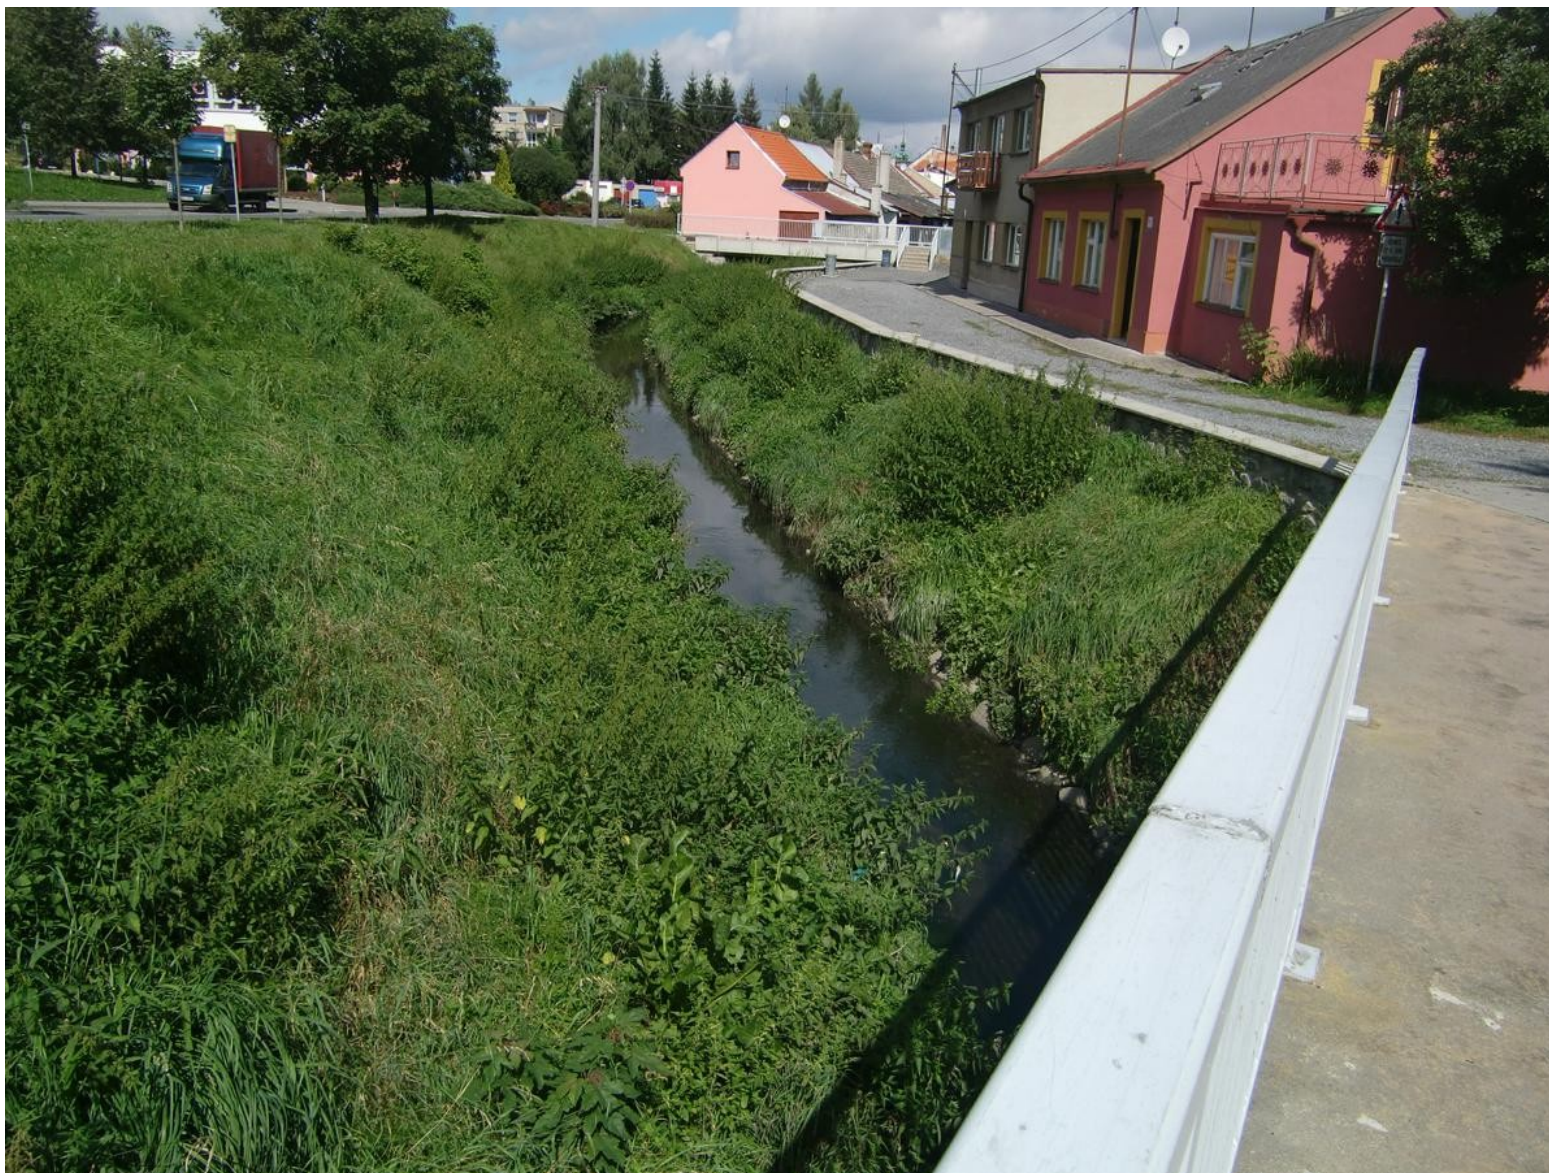
Foto 5: Kameny zpevněný úsek Svitavy v intravilánu Svitav (zdroj:

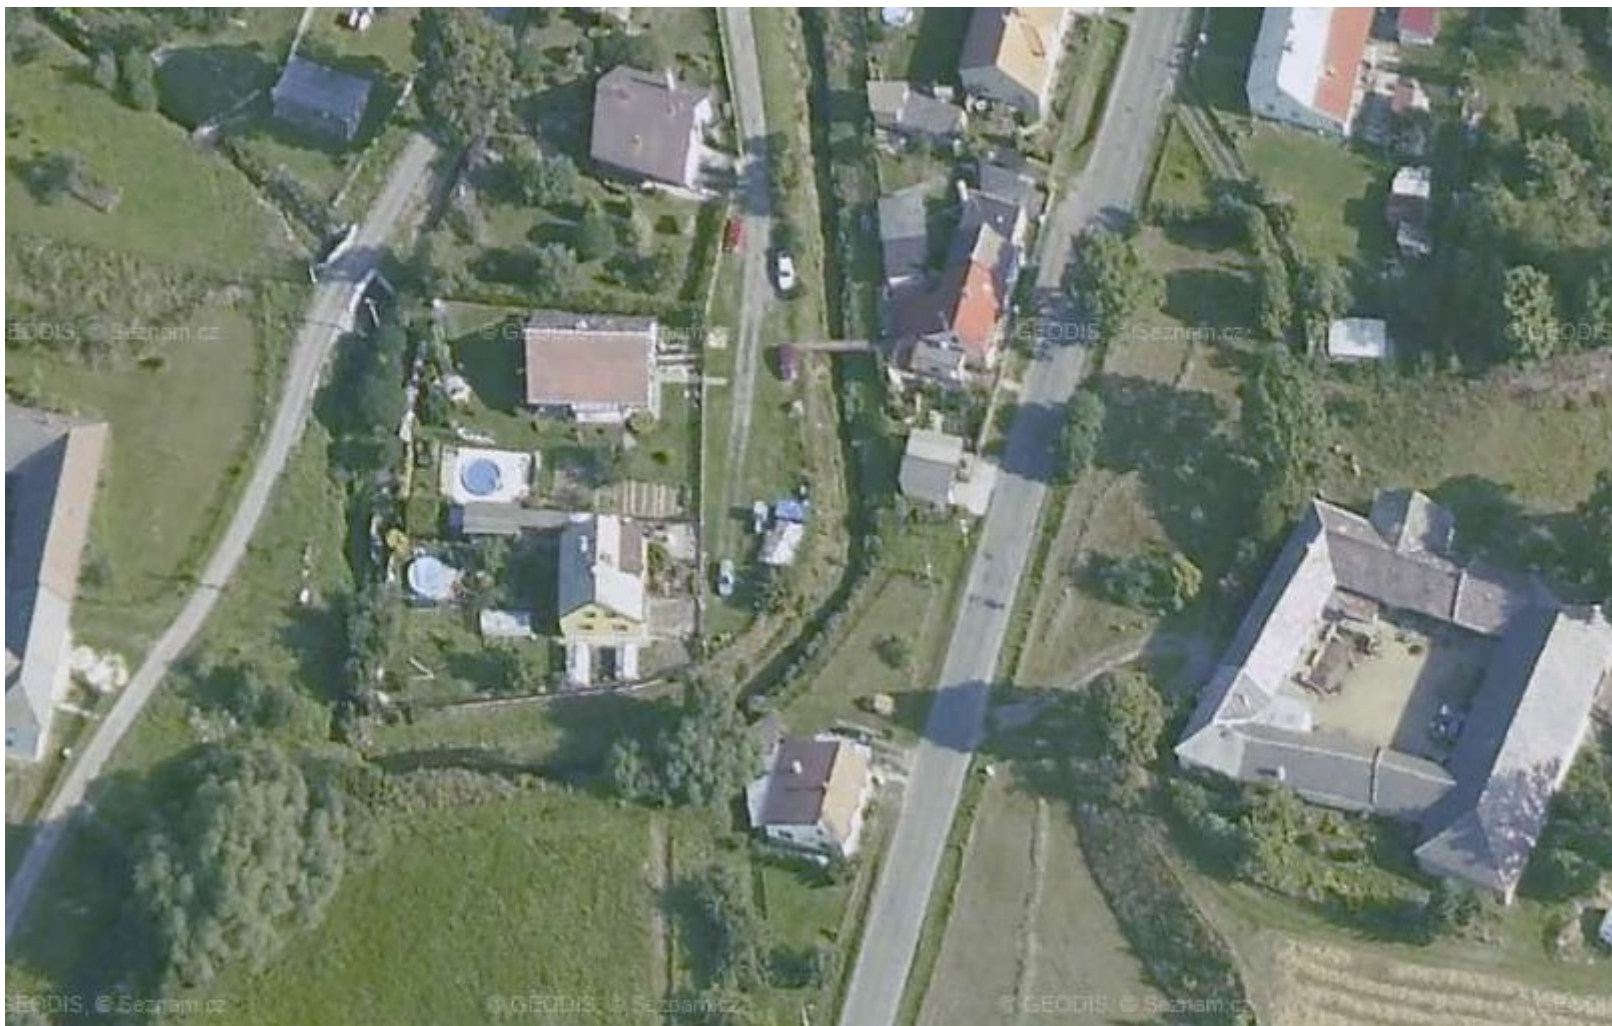
Foto 6: Soutok Svitavy a Vendolského potoka v Hradci nad Svitavou, koryto Svitavy je zpevněno kamennou dlažbou (zdroj: www.mapy.cz)
