# FLUVIÁLNÍ GEOMORFOLOGIE

Semestrální cvičení

## **KRAJINA A ŘEKY – BEČVA**

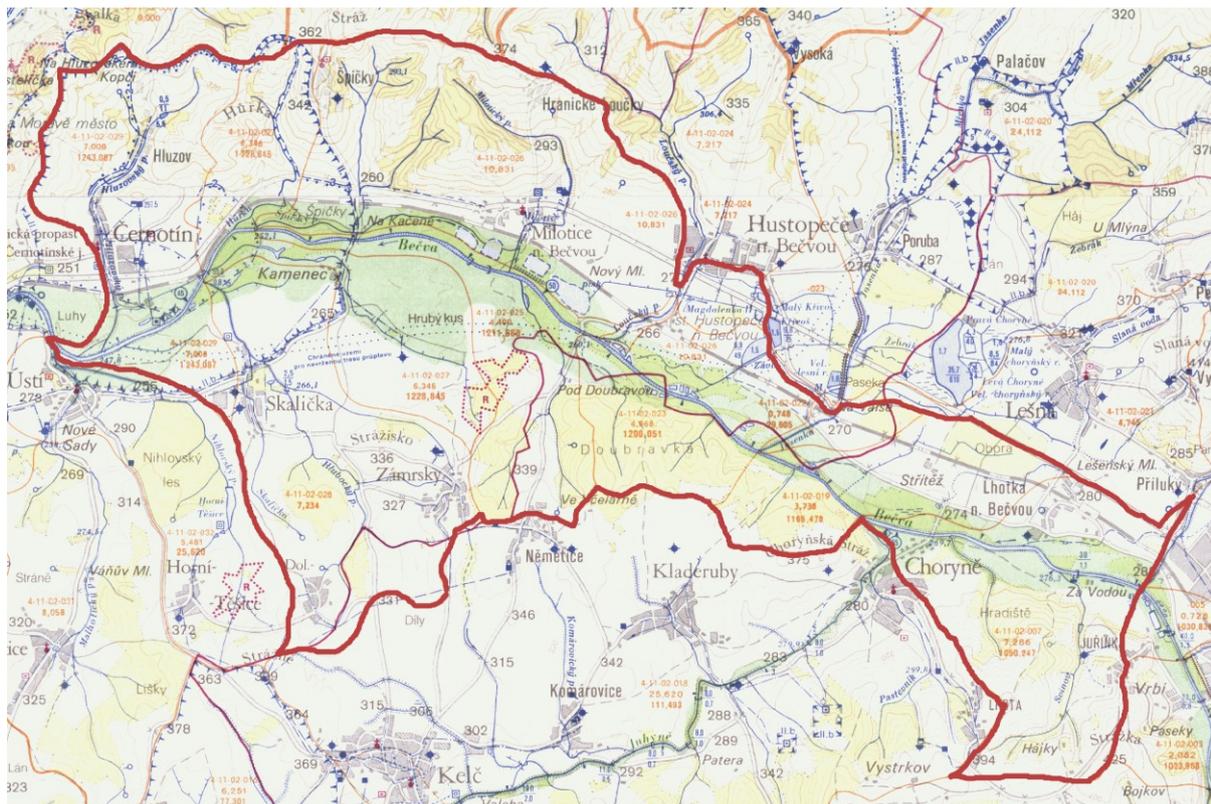
**Obr. 1** Výřez vodohospodářské mapy zvolené části povodí spojené Bečvy

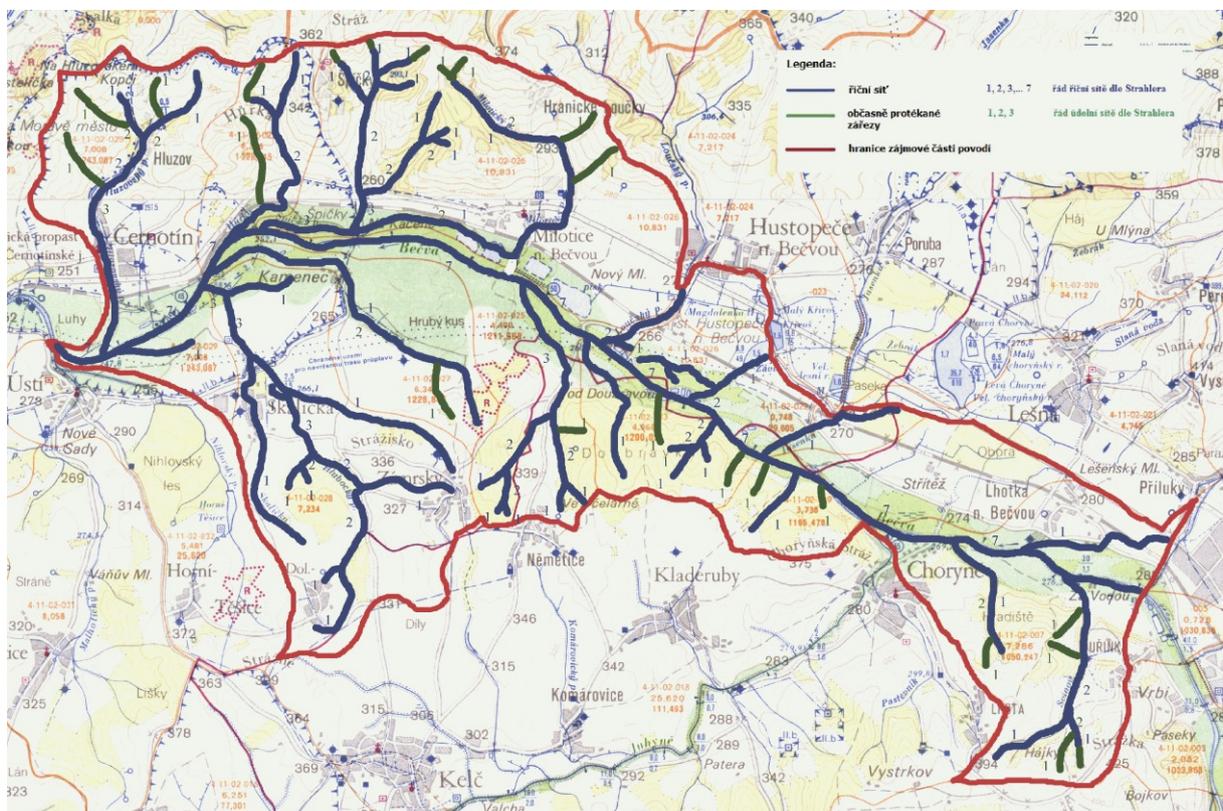
**Obr. 2** Náčrt říční a údolní sítě (včetně stanovení jejich řádu) v rámci zájmového povodí

Náčrt zobrazuje říční síť modrou barvou a zelenou barvou jsou v něm připojeny občasně protékané erozní zářezy, prodlužující údolní síť. Dochází tak k potvrzení předešlých slov – zelené barvy se v náčrtu příliš mnoho nevyskytuje. Doprovodným jevem této skutečnosti je samozřejmě také to, že ani vypočtené řády mezi říční a údolní sítí se příliš neliší. Spojená Bečva přitéká do zkoumané části svého povodí jako tok 7. řádu (dle Strahlera) a jako tok 7. řádu jej také opouští. K odlišnostem v řádu říční a údolní sítě zde došlo celkem pouze na pěti místech, a to jen o jediný stupeň (ve čtyřech případech z 1. řádu na 2. řád a v jednom případě z 2. řádu na 3. řád).

Z výpočtů je zřejmé, že hustota říční a údolní sítě se nijak významně neliší. Ačkoli hustotu říční sítě nelze považovat (hodnota 1,54 km/ km<sup>2</sup>) za nikterak řídkou, hodnota hustoty údolní sítě příliš nevzrostla (1,72 km/ km<sup>2</sup>). To je způsobeno tím, že součástí území je široká údolní niva a ani okrajové části území nejsou povětšinou tvořeny členitou údolní sítí a valná většina erozních zářezů protékána je. To ostatně potvrzuje následující náčrt říční resp. údolní sítě a analýza jejich řádu.

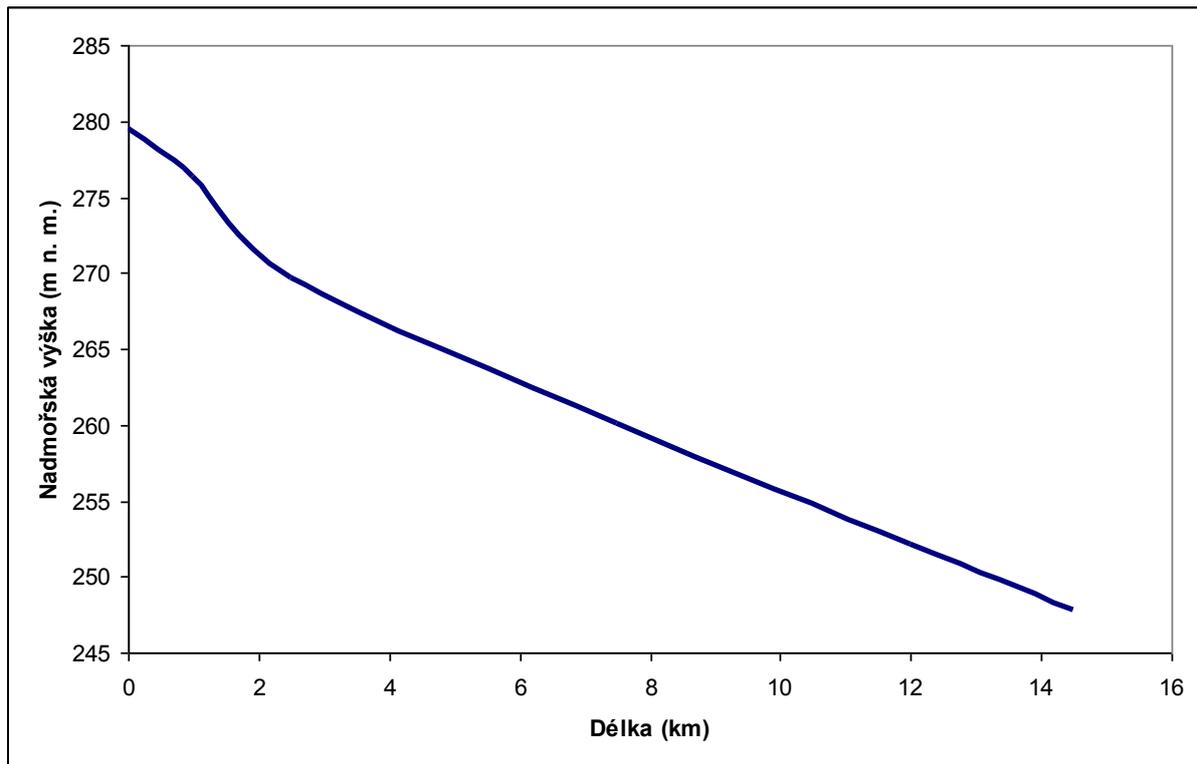
**Obr. 3 Podélný profil zájmového segmentu spojené Bečvy**

Z křivky podélného profilu je zřejmé, že Bečva v rámci zkoumaného segmentu protéká údolní nivou, a tak již nedosahuje významně velkého spádu. Na 14,5 km délky úseku klesne z 279,5 m n. m. u lokality Za vodou na 247,8 m n. m. před Černotínem. Jediný lom spádu, který je z grafu analyzovatelný, se pak nalézá mezi prvním a třetím kilometrem úseku před Choryní, kde Bečva během 1,5 km délky klesne o téměř 7 m n. m. Mimo tento úsek je však tvar křivky podélného profilu velmi konstantní.

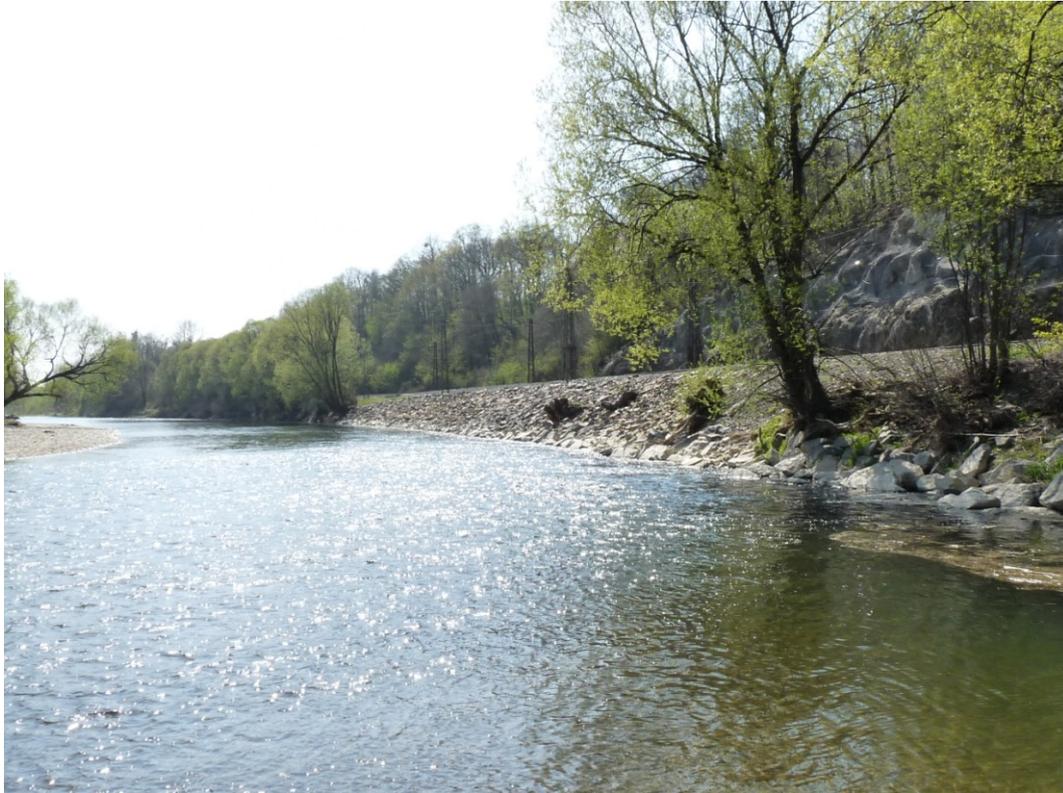
**Obr. 6 Příklad antropogenně zpevněného břehu na spojené Bečvě**

Nebýt tedy povodně z roku 1997, byl by antropogenně ovlivněn (napřímením toku, zpevněním břehů, zkapacitněním koryta) kompletně celý úsek řeky Bečvy v rámci zkoumaného území. Na několika místech byly nalezeny i stopy po čištění koryta od sedimentů – těžbě šterkových náplavů ze dna Bečvy.

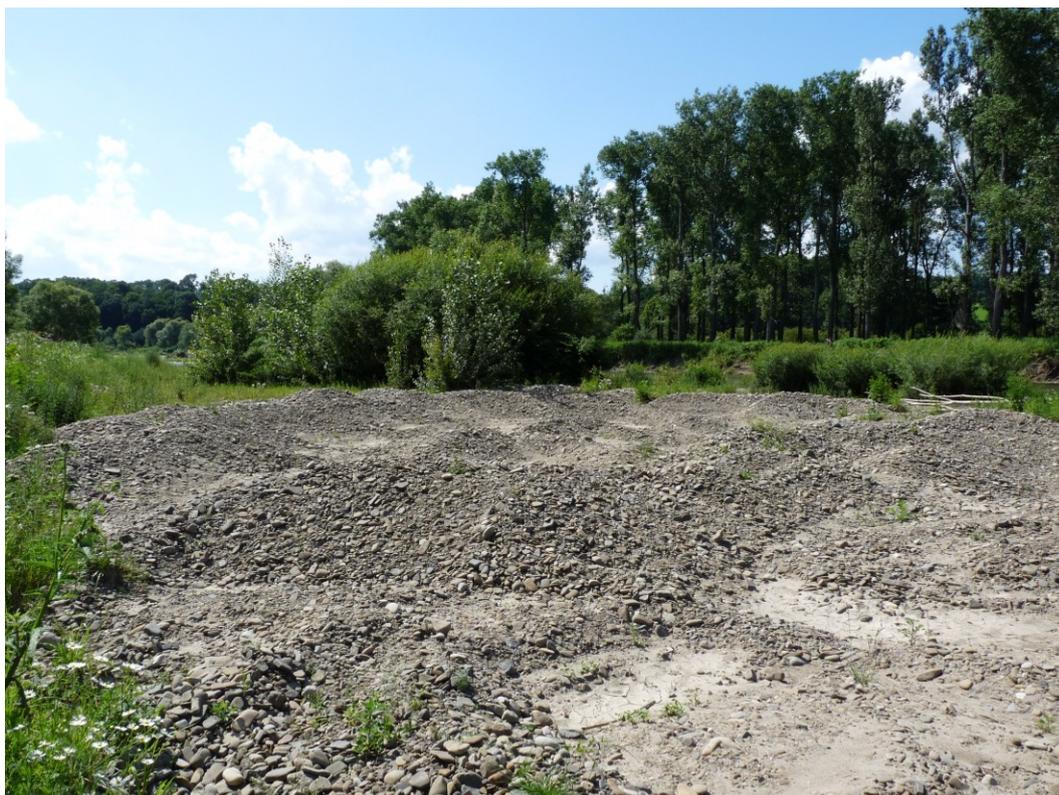
**Obr. 7 Odtěžování štěrkových sedimentů z aktivní zóny Bečvy**

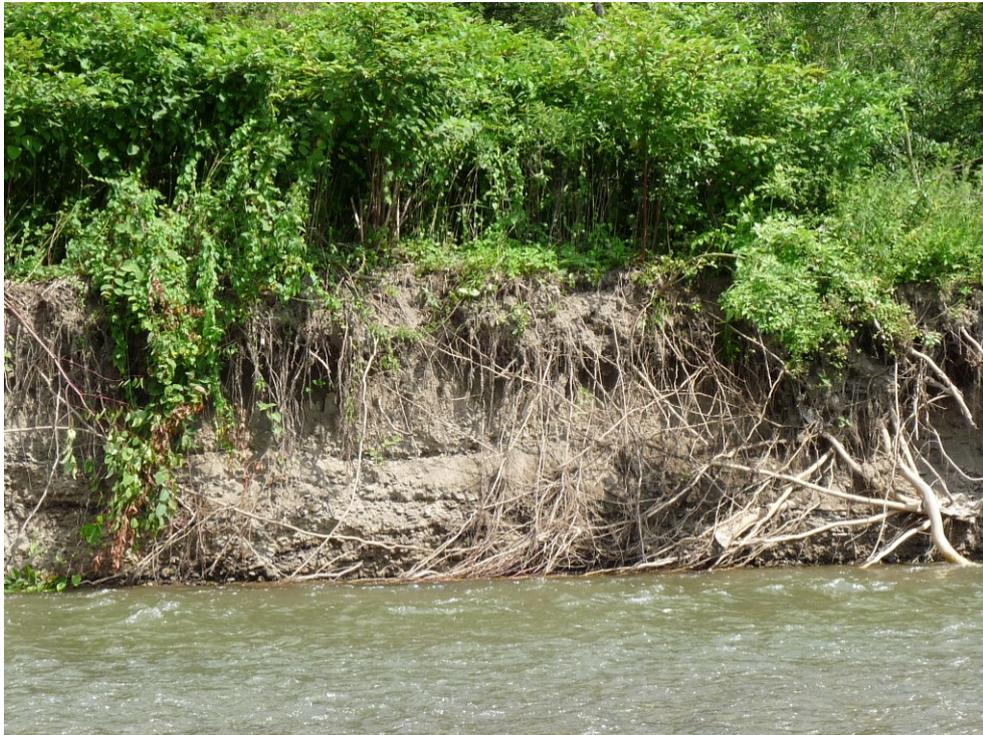
**Obr. 8 Břehová nátrž**

Tyto revitalizované úseky nabízejí celou škálu fluviálních tvarů, které na antropogenně transformovaných tocích vidíme jen zřídka nebo vůbec. Lze zde tedy vyzorovat z aktivní zóny jen souvisle a mírně stoupající nivu při konvexních březích, více typů až několik metrů vysokých břehových nátrží na konkávních březích, rozlehlé štěrkové lavice převážně na jesepech ale i ve středu koryta, nivní stupně, boční koryta, protékaná pouze při

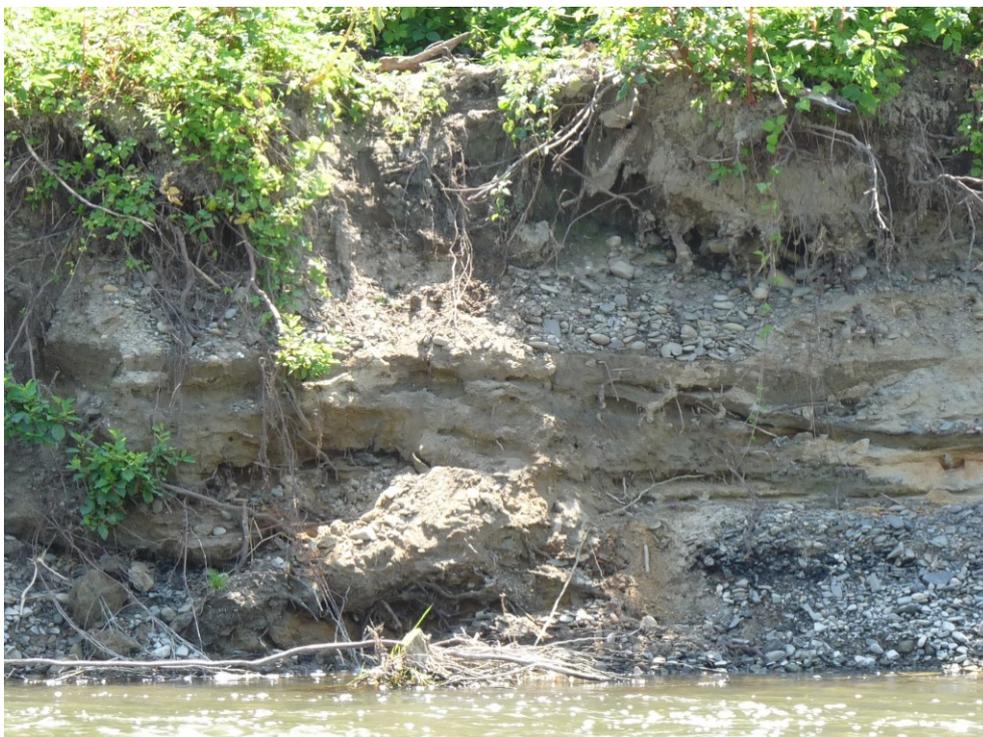
**Obr. 9 Detail další břehové nátrže**

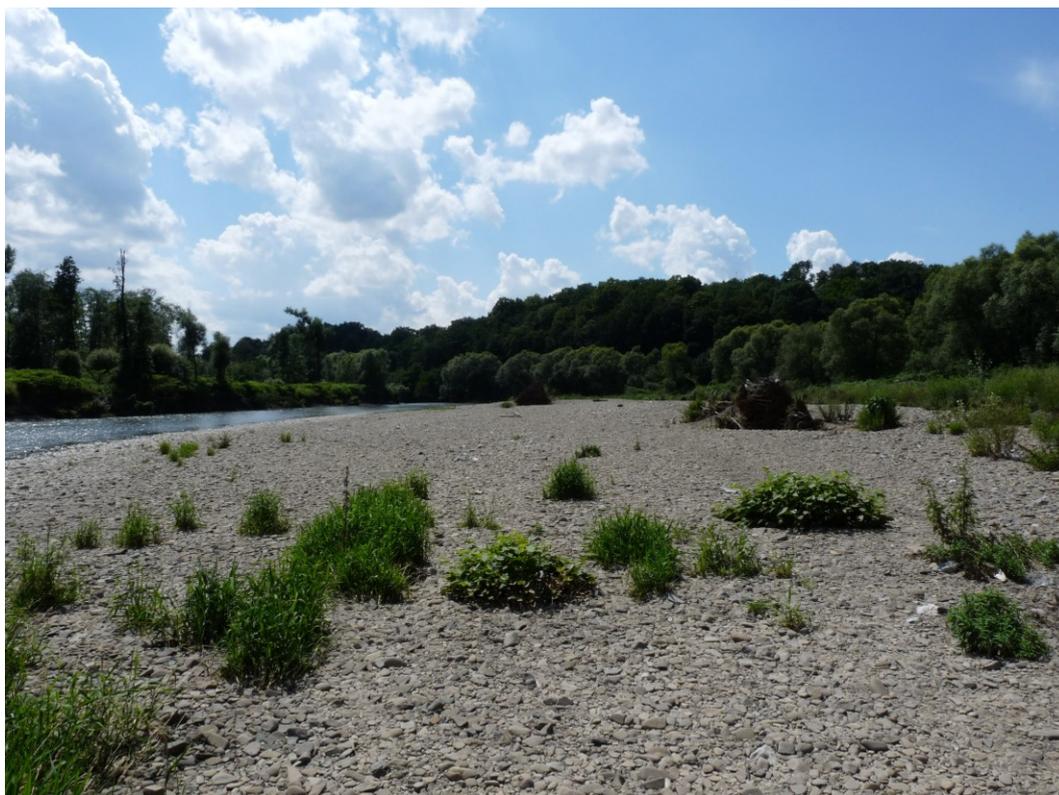
**Obr. 10** Příklad rozsáhlé šterkové lavice na revitalizovaném úseku

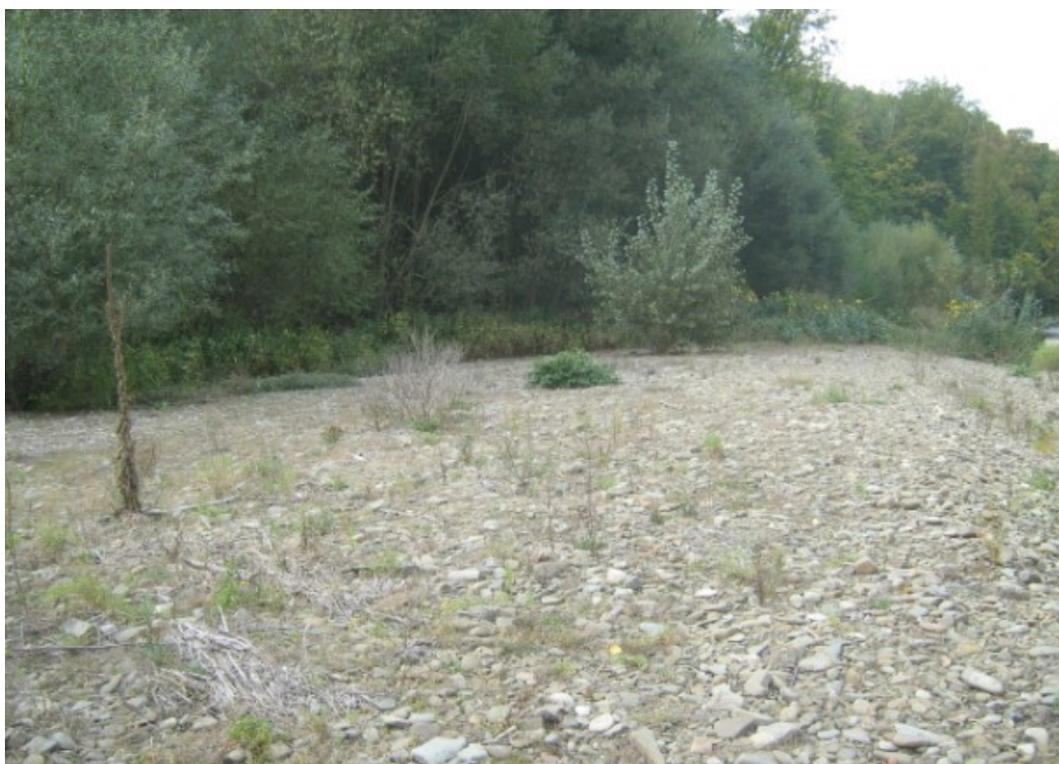
**Obr. 11** Nivní stupeň

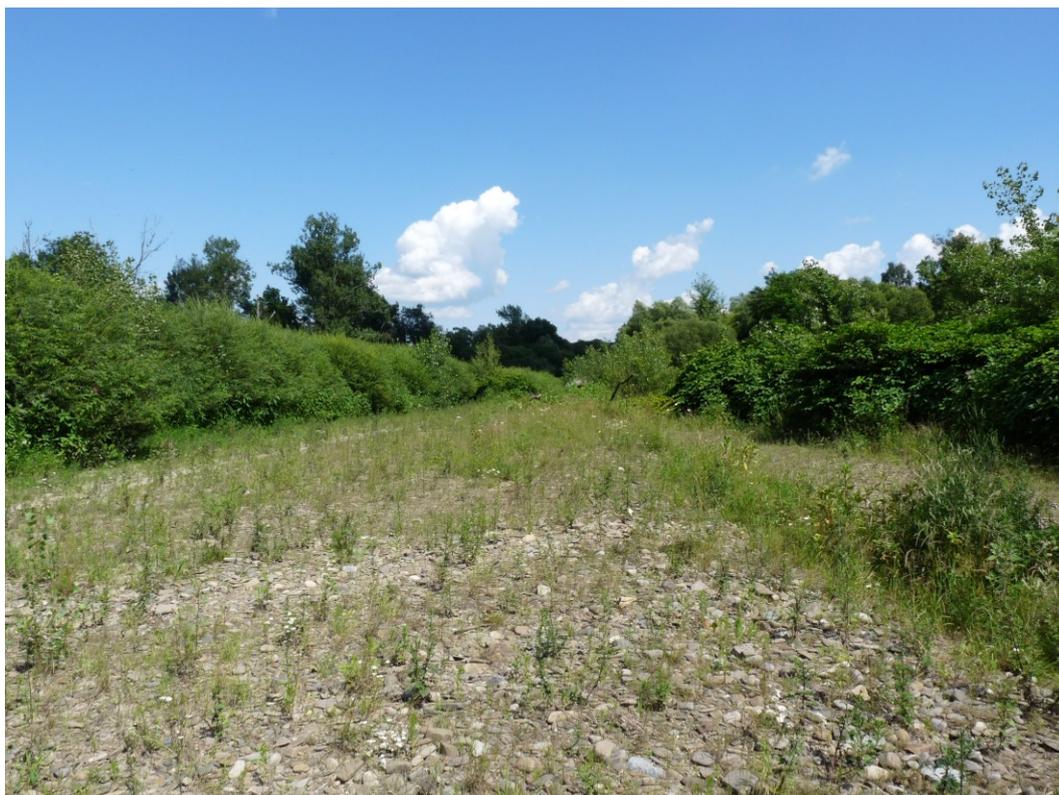
**Obr. 12 Boční (povodňové) koryto, protékané při vyšších průtocích**

vysokých vodních stavech, vrbami či olšemi porostlé agradační valy, tvořící předěl aktivních a bočních koryt či mrtvá boční ramena (postupně se zazemňující laguny s příbřežním lemem).

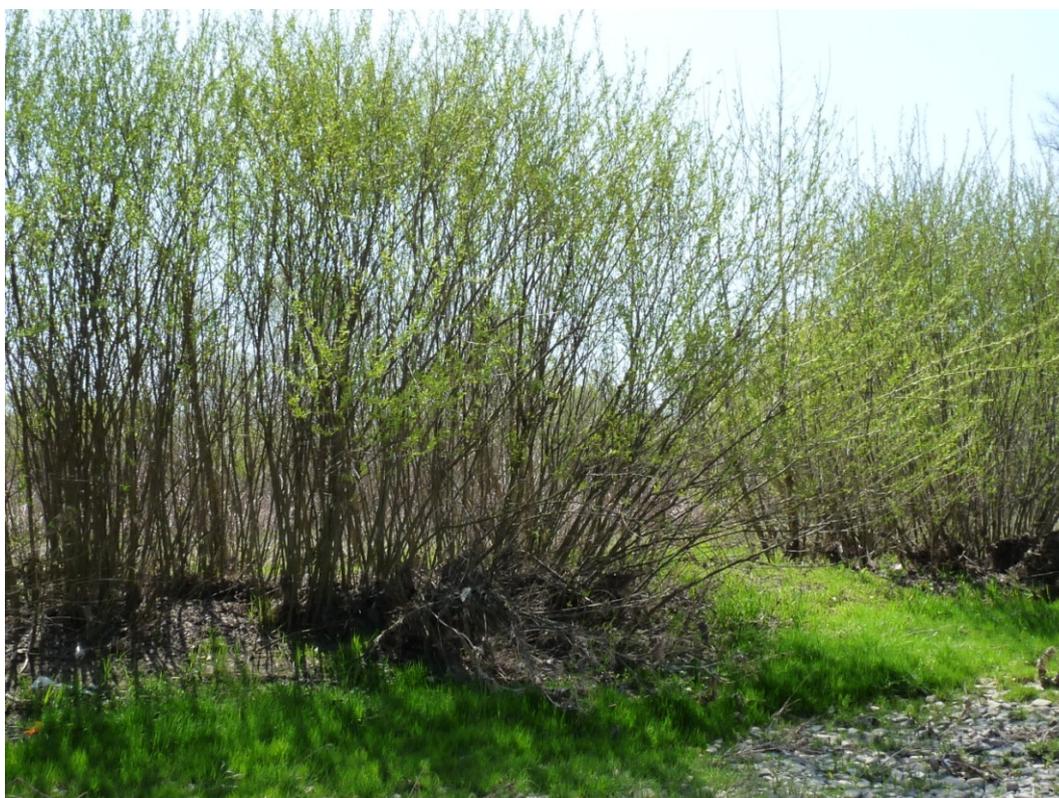
**Obr. 13 Agradační val – předěl aktivního a bočního koryta – s mlazinami vrb a olší**

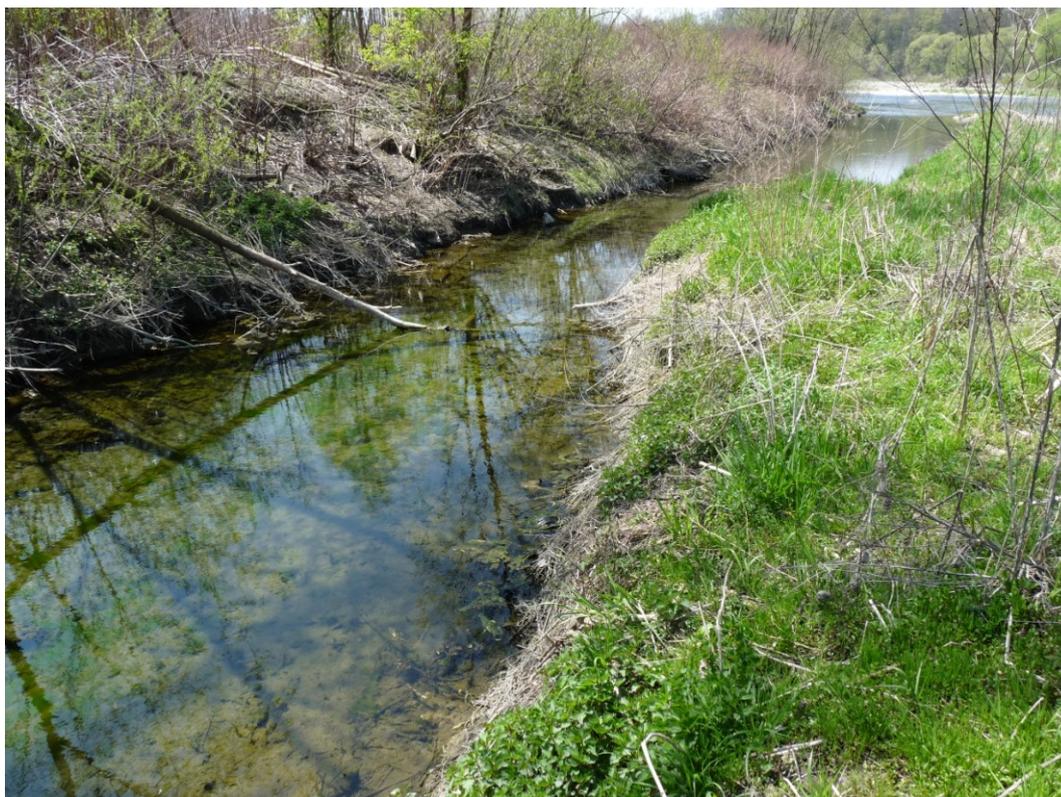
**Obr. 14 Mrtvé boční rameno**

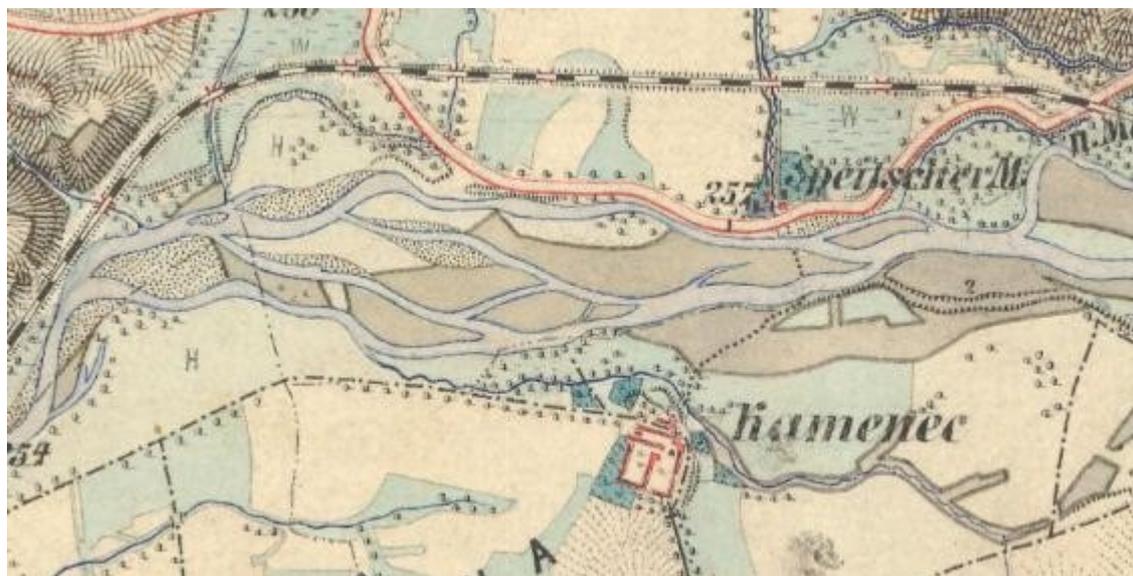
**Obr.15** Mapa třetího (Františko-josefského) vojenského mapování

Hlavní ekosystémové problémy velmi úzce souvisí s drastickými změnami říčního koryta. To totiž bylo až do konce 19. století zcela přirozené. Jak vyplývá z mapy III. (Františko-josefského) vojenského mapování (1876-1880), Bečva byla tou dobou četně meandrujícím a divočícím tokem, větvicím se do mnohých ramen, trvale i periodicky protékaných. V aktivní zóně se vyskytovala pestrá mozaika biotopů, jako jsou rozličné tůně, laguny, břehové nátrže, písčité pláže, v důsledku povodní se dynamicky měnící (obnažování či akumulace) šterkové lavice, rychle i pomalu protékané segmenty apod. Procesy fluviální modelace, typické pro podhorský tok, zde tedy dosahovaly vysoké intenzity.

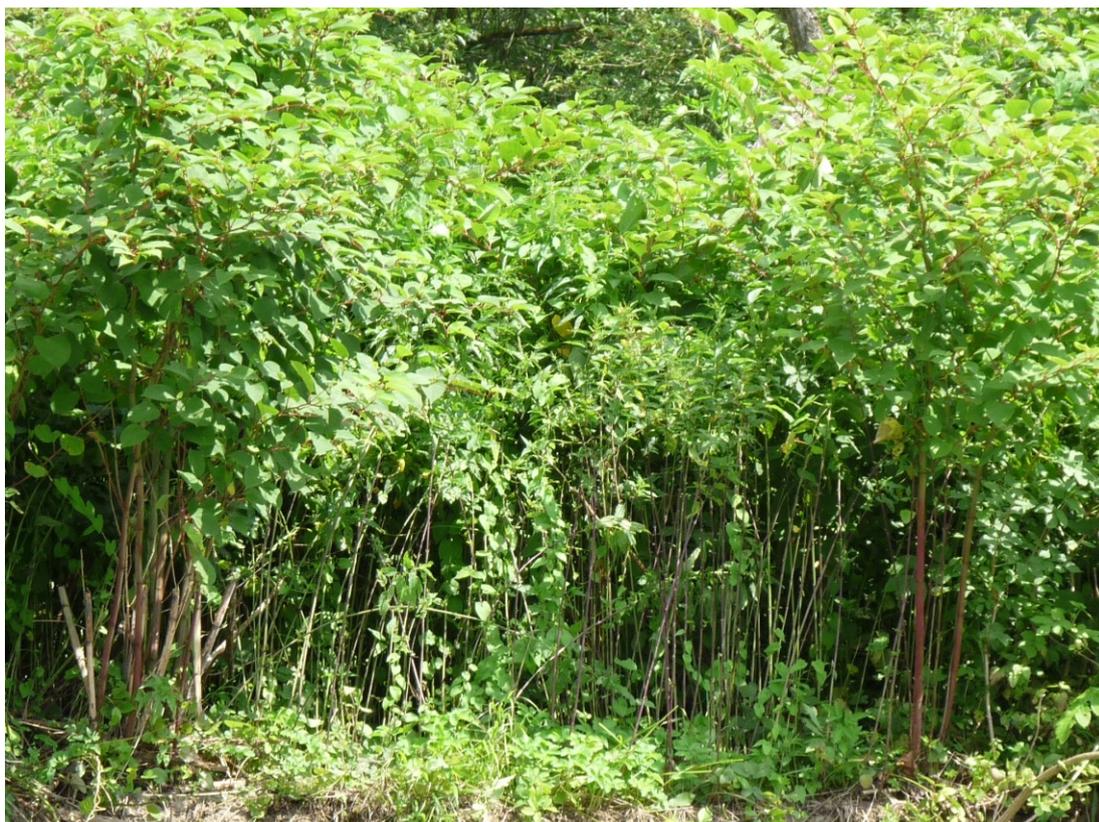
**Obr. 16 Letní aspekt nivy s dominancí křídlatky japonské (nad břehovou nátrží)**

Poslední výrazný problém, jehož intenzita se navíc rok od roku stále zvyšuje, představují invazní neofyty. Ty se ještě okolo roku 2003 vyskytovaly na zkoumaných místech pouze roztroušeně, zpozoroval se nesouvislý výskyt křídlatky japonské, slunečnice hlíznaté a netýkavky žláznaté. V případě křídlatky japonské nově vzniklá stanoviště šterkových náplavů Bečvy svými podmínkami do velké míry odpovídají domácím podmínkám i celkové ekologické strategii druhu. Do roku 2006 došlo k výraznému ústupu krátkověkých a segetálních druhů, bohužel však došlo k rozvoji plošného šíření invazních neofytů. Ty se začaly šířit podél řeky, a místy také v samotných okolních luzích, kde nezhřídka vytvořily i souvislé porosty. Neofyty odsud vytěsnilly méně konkurenceschopné druhy a zaujaly jejich místo. V kritických místech je patrná snaha ochranářů o aktivní vymycování těchto škůdců, novovýsadby pro nivy přirozených druhů, nicméně nákladnost efektivních postupů snižuje účinnost jejich postupu.
