Ivo SVOBODA

KRAJINA A ŘEKY: STAŘEČSKÝ POTOK

Semestrální práce z Fluviální geomorfologie

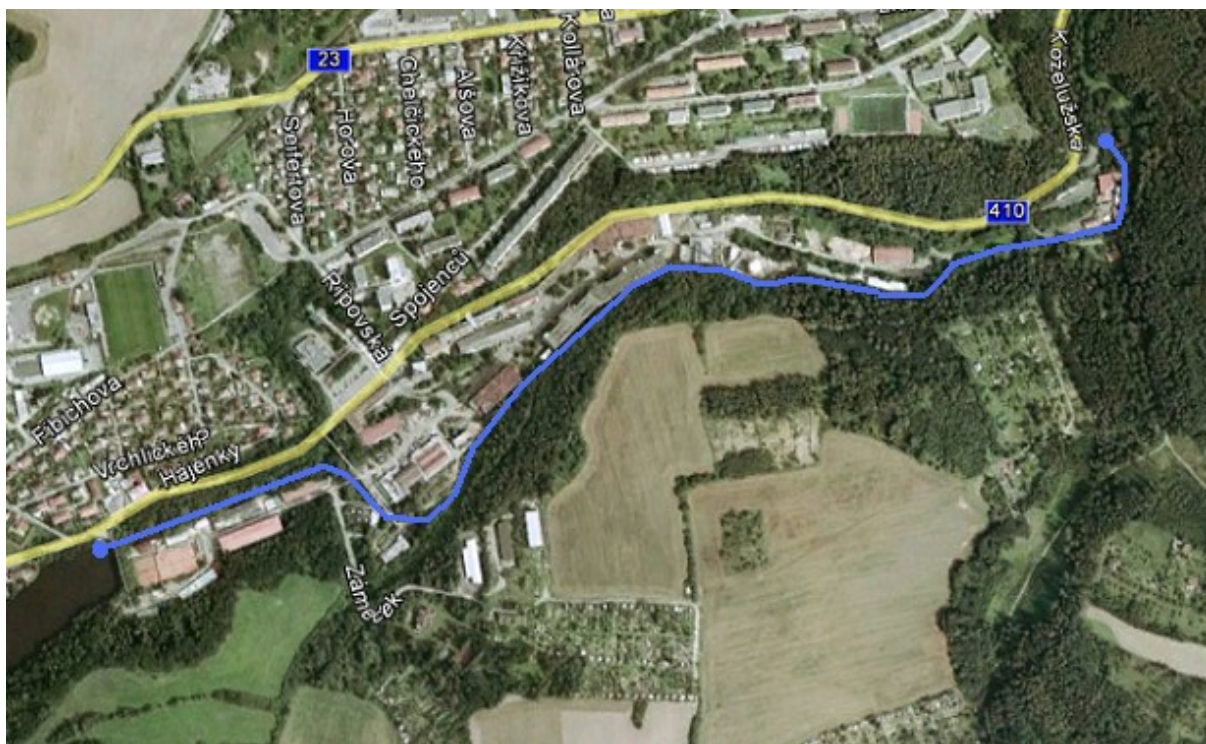
Obr. 7. Úsek projektu revitalizace na Stařečském potoce v areálu bývalého prům. podniku BOPO. (zdroj: Google Earth)

Úplně nejlepší úsek pro kompletní revitalizaci by byl zřejmě tunel na konci toku, před ústím do řeky Jihlavy. Nicméně nad tunelem v průběhu posledních desítek let vyrostla městská zástavba, a proto považuji tento úsek za téměř neobnovitelný. Pro revitalizaci jsem proto zvolil úsek Stařečského potoka, který začíná výtokem z Borovinského rybníka na okraji města Třebíče. Následně protéká areálem bývalého obuvnického podniku BOPO a areál opouští do již revitalizovaného Libušina údolí. Délka úseku činí přibližně **1500 metrů**.

V podstatě navrhuji tři zásadní revitalizační kroky v úseku. Prvním je rekonstrukce koryta po výtoku z Borovinského rybníka, kde je koryto poměrně poničené a zanesené odpadem, a hlavně také nevhodně přebudované (betonové zdi kvůli blízkosti okolních budov). V tomto místě navrhuji pokus o revitalizaci ve smyslu náspů, který by koryto dostaly do více přirozené podoby. Do toku by se mohly vpravit ojedinělé balvany, které by přirozenost toku ještě zvýraznily. Na březích je dost zeleně (i dřevinné), v tomto kroku není třeba příliš zasahovat, možná jen udělat vhodnou probírku. Druhou etapou revitalizace by podle mého plánu měl být samotný areál. Měly by zmizet stará a neudržovaná ohrazení koryta a být nahrazena, novými, citlivě zvolenými. Doplnit břehy toku zde bude muset hojná zeleň. Posledním krokem revitalizace by mohl být vznik parčíku velmi podobného přirozenému prostředí v nivě toku. Zahrnoval by meandry, tůň, lavice, hojnou zeleň. Velmi zajímavý by byl následný monitoring snahy toku tyto nové podmínky buďto udržovat, nebo nějakým zásadním způsobem opět změnit. Všechny tři kroky revitalizace by byly spojeny s důkladným vyčištěním koryta po všech stránkách.

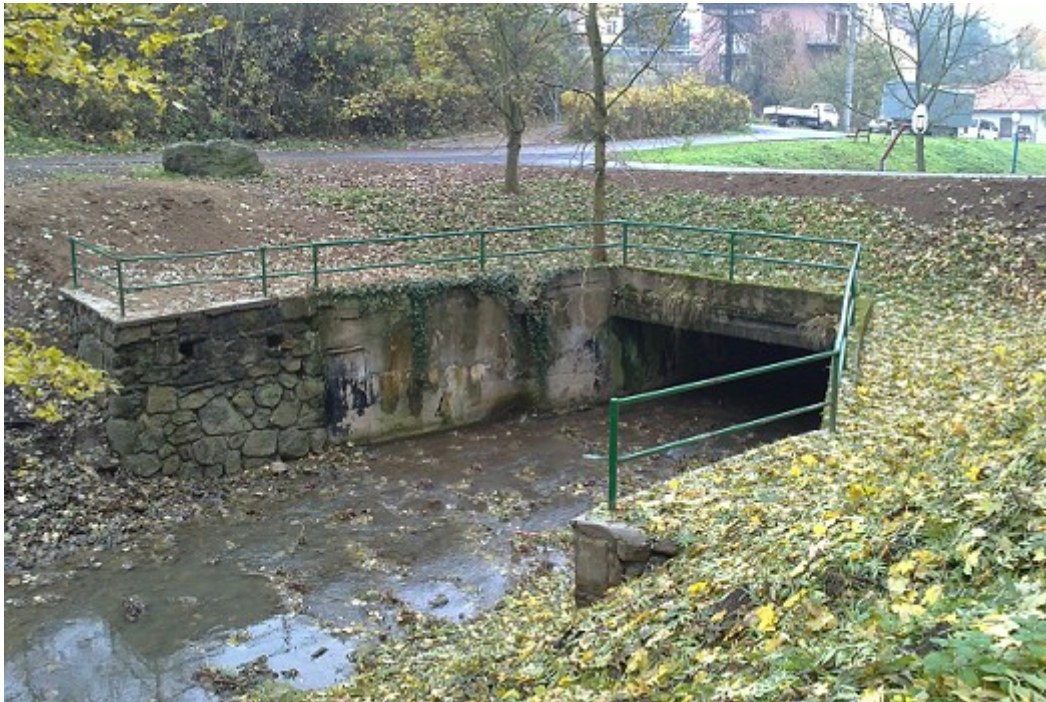
Obr. 8. Zaústění Stařečského potoka do tunelu pod městem Třebíčí.

Stařečský potok posledních 600 metrů před ústím do Jihlavy protéká umělým tunelem pod Třebíčí, konkrétně pod místní historickou částí Stařečka, která se nachází téměř v samotném centru města. Betonový tunel naprosto vyloučil veškeré přirozené podmínky, změnil hydrologický režim toku a přijímá kanalizační sítí odpad a další zdroje znečištění z města. Zásah tohoto typu do toku je extrémní.

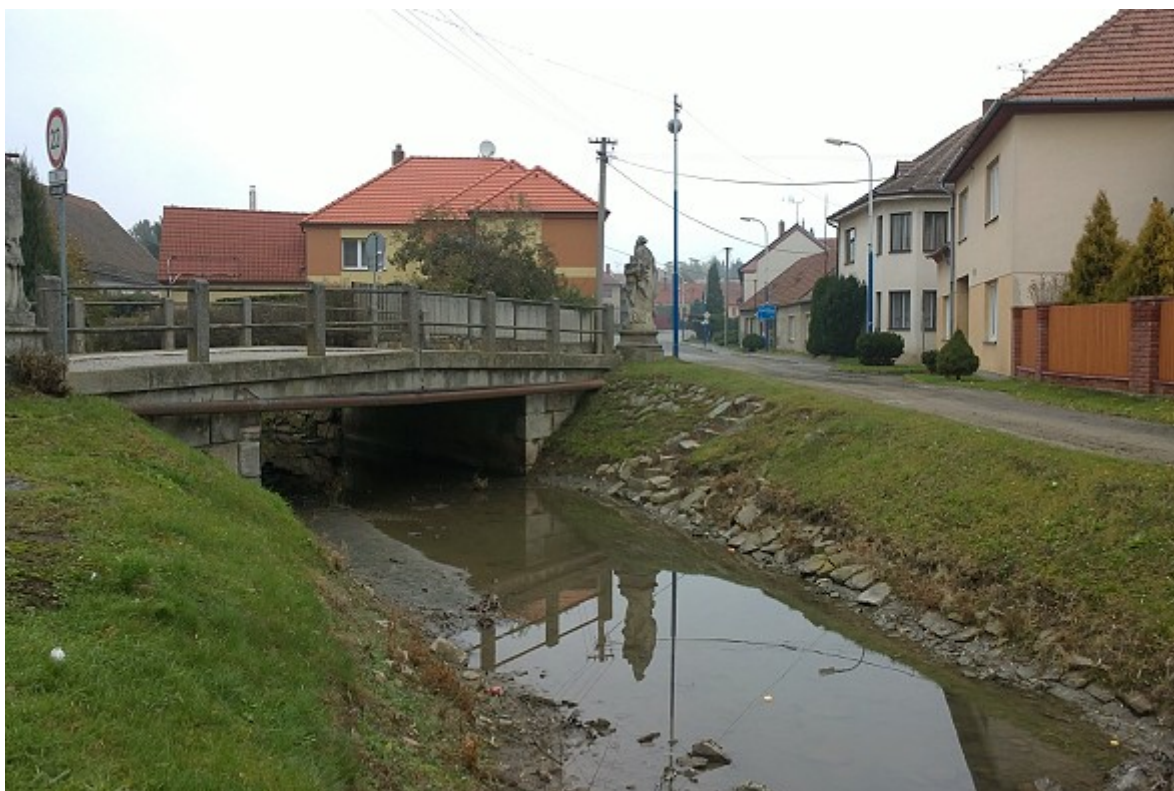
Obr. 13. Upravené koryto Stařečského potoka na počátku dolního toku v obci Stařeč.

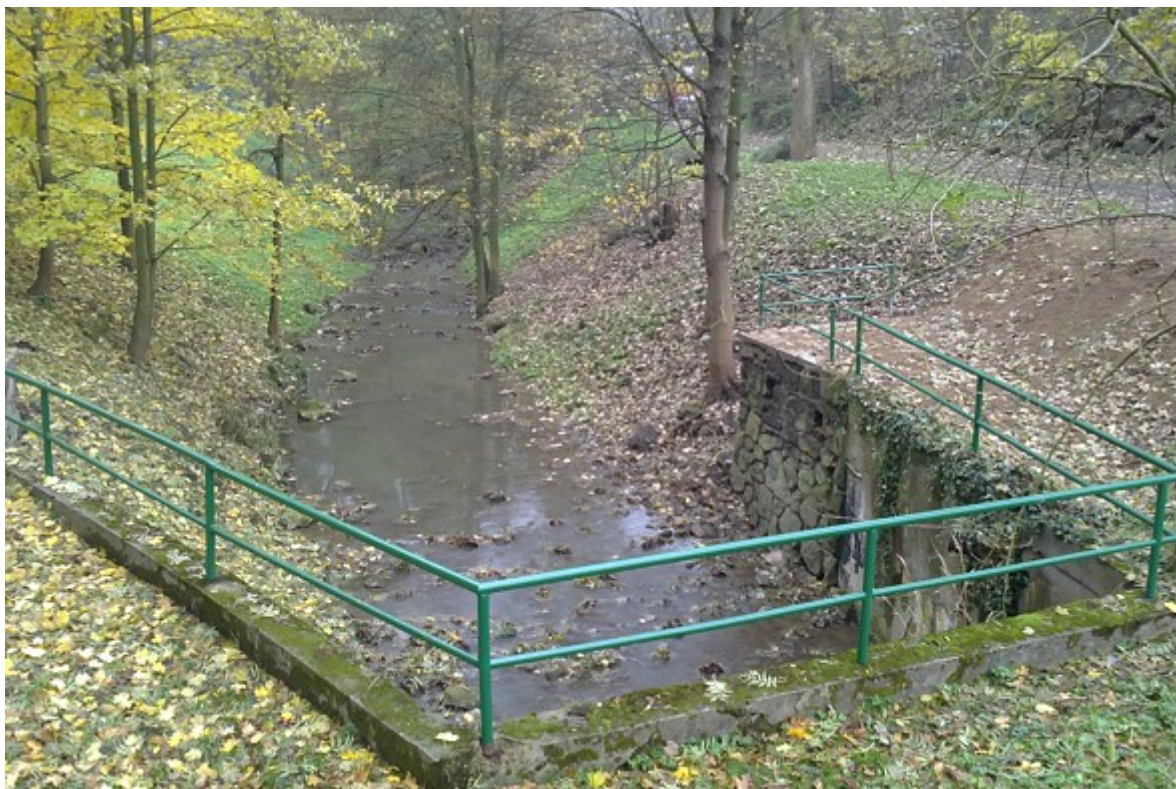
Obr. 17. Ústí Stařečského potoka do tunelu pod Třebíčí na dolním toku, přibližně 600 metrů před ústím do Jihlavy.

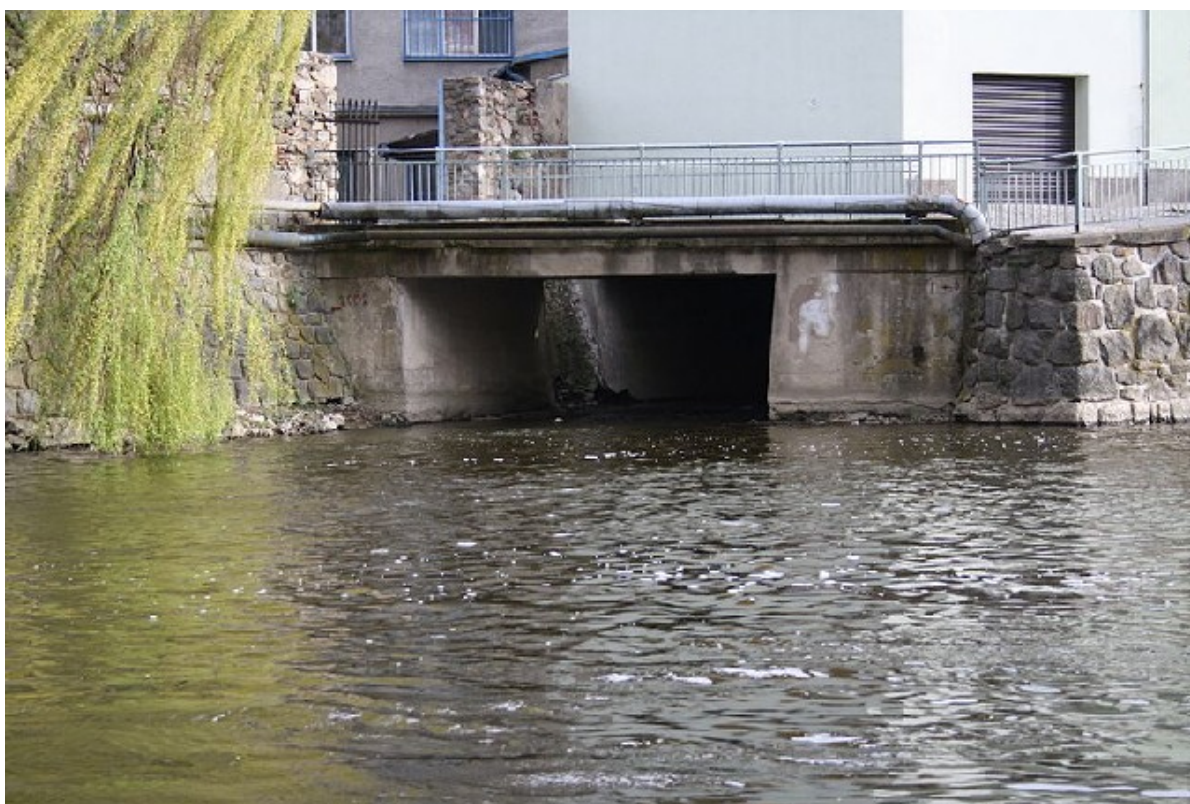
Obr. 18. Vyústění tunelu se Stařečským potokem do řeky Jihlavy v Třebíči.
