Semestrální práce z předmětu Z8038 Fluviální geomorfologie

# KRAJINA A ŘEKY

horní povodí Třebovky

**Martin Hordějčuk**

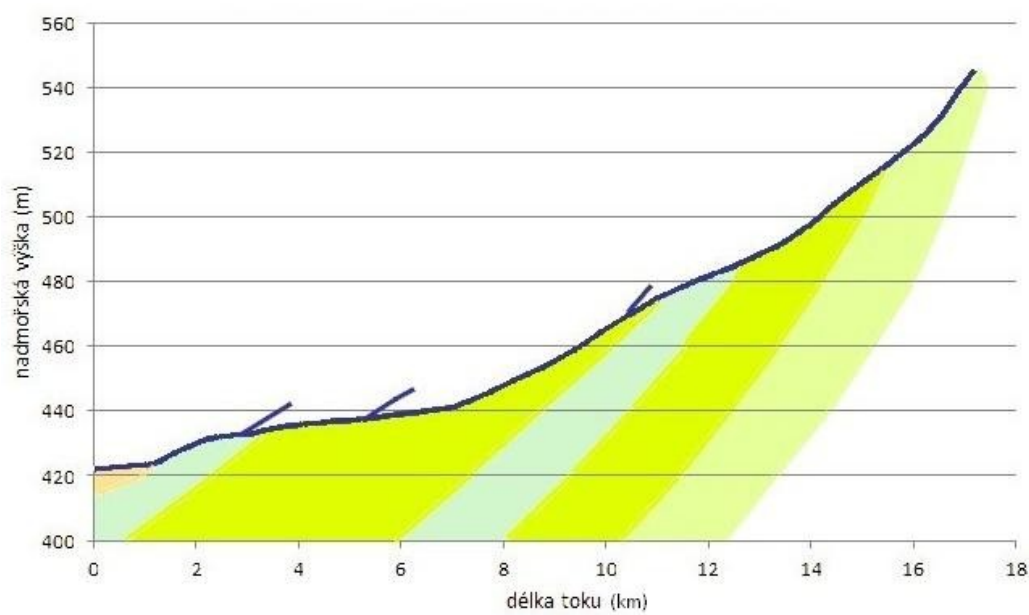
neogenní sedim. - jíl, prachovec

jizerské souv. - pískovec

křídové sedim. jizerské souv. - slínovec, vápenec

bělohorské souv. - pískovec

**Obr. 5** Podélný profil horní části Třebovky včetně vyznačených přítoků a horninového podloží

Typickým jevem křivky podélného profilu toku je to, že pramenná část má vyšší sklon a postupně s narůstající vzdáleností od pramene daný sklon klesá. V nejspodnější asi kilometrová část toku Třebovka má velmi mírný spád, což je způsobeno přítomností rybníku Hvězda, ve kterém se stéká s Novým potokem. Na křivce jsou znatelné i další lomy spádu, ale k jejich identifikaci nepomohla topografická mapa ani zakreslení významných přítoků. Více informací nepřináší ani zakreslené horninové podloží (rozložené až na jednotlivá souvrství). Podélný profil toku a příčný profil toku spolu velice souvisí. V horní části toku, kde je vyšší podélný sklon, je tvar koryta a též i údolí spíše do tvaru „V“. Se zmenšujícím se sklonem tok především zvětšuje svoji šířku, vytváří si širší nivu a často meandruje. Toto lze ukázat i na zkoumané části toku Třebovky, kdy například z mapy můžeme pozorovat zvyšující se křivolakost, která roste úměrně s šířkou koryta.

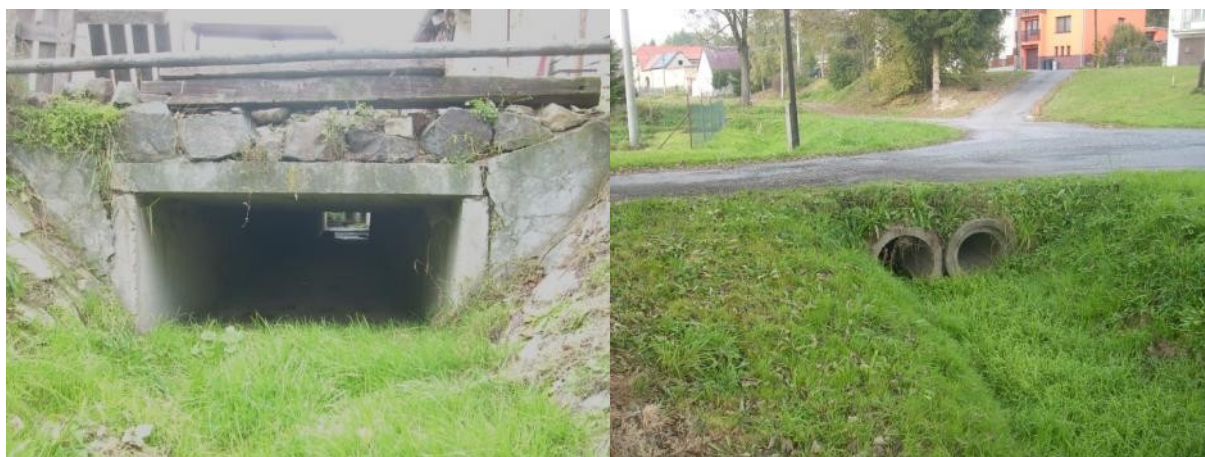
**Obr. 7, 8** Betonové tvárnice a skruže v obci Koclířov

**1. Kanalizace do betonových tvárnic/skruží** – nacházíme je pod nízkými mostky nebo v blízkosti sídel či v průmyslových areálech, kde je přítomnost toku nežádoucí. Jedná se o extrémní napřímení toku a minimalizace tření. Díky tomu je zde rychlý odtok, voda nemůže brát téměř žádné splaveniny a tato část je velice ochuzena o vodní biotu.

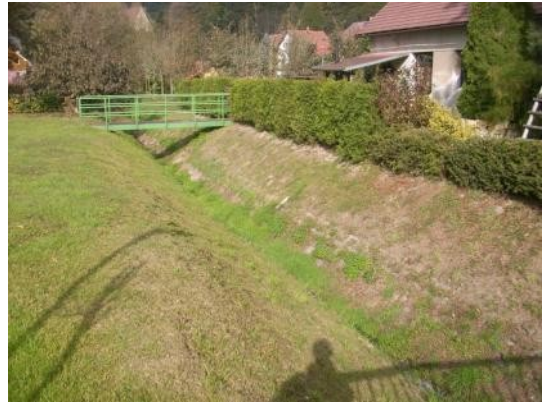
**Obr. 9** Druhově nepůvodní dřeviny vysazené na břehu Třebovky

**3. Probírka břehových porostů** – Odstraněním vegetace podél toku dojde k likvidaci životního prostředí mnohých živočichů (snížení biodiverzity). To způsobí také snížení retence vody břehovým porostem, dojde k minimalizaci přítomnosti mrtvého dřeva v korytě apod. V lepších případech dojde k nahrazení jinou vegetací.

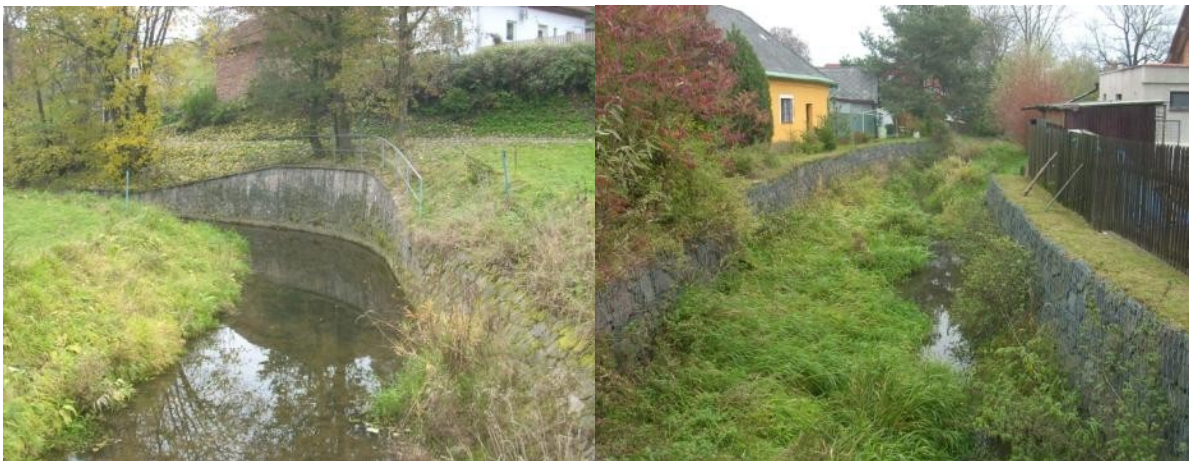
**Obr. 10, 11** Břehové opevnění v Opatově: Betonová zeď a gabiony

**4. Opevnění břehů** – opevnění břehů a dna jde ruku v ruce s napřimováním a zkapacitňováním koryta řeky. Všechny druhy opevnění břehu slouží k jeho stabilizaci, která je např. v intavilánu žádoucí. Brání se zde vzniku nátrží a podemletí břehů, což jsou přirozené tvary v korytě řeky, jež meandruje. Opevnění snižuje tření vody se svým korytem, dochází ke zrychlení odtoku vody a často se zpevněním břehů zlikviduje hodnotné stanoviště a úkryty pro živočichy. Tyto důsledky jsou rozdílné u každého druhu opevnění, jejichž výběr je odpovídá míře potřeby daný břeh stabilizovat. Mnohá opevnění pomalu zarůstají a to se zase jinak projevuje v hydrologii či biologii koryta řeky.

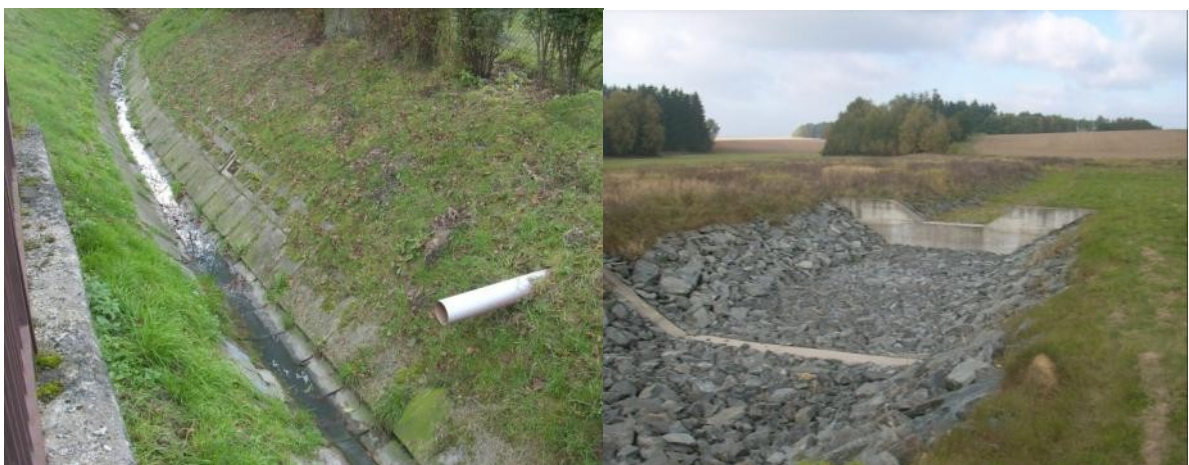
**Obr. 12, 13** Opevnění dna betonovými skružkami a břehová zatravnovací dlažba; Kamenný zához v korytě přepadu jednoho z poldrů

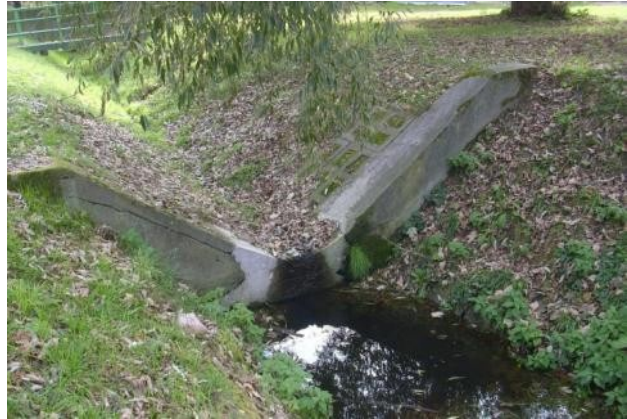
**Obr. 14** Malý betonový stupeň v Koclířově

**5. Betonový stupeň** – účelem této malé stavby na toku je zabránění zanášení řeky splaveninami. To zajistí přepad, za kterým je sedimentační nádržka. Voda pak přichází o mnoho sedimentů, které přirozeně přenáší po mnoho kilometrů.

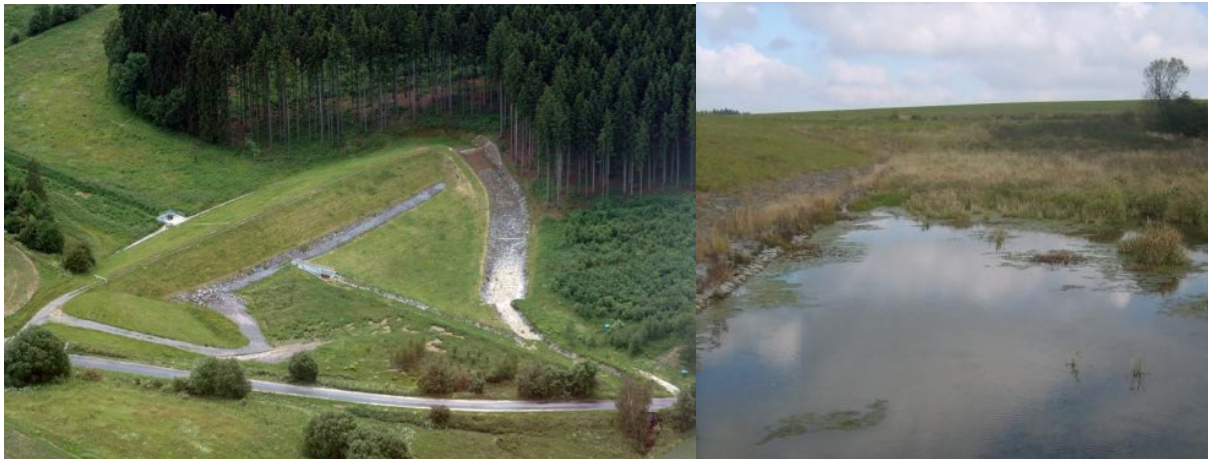
**Obr. 15, 16** Suchý poldr č. 2; nadržení vody u poldru č. 1

**6. Suchý poldr** – na Třebovce se nacházejí tyto dvě suché retenční nádrže asi 2 km vzdálené od sebe. Tyto stavby jsou součástí protipovodňového opatření na řece Třebovce. Při prvním poldru (od pramene) se vytvořila malá vodní plocha, která pozvolna přechází v mokřad a rákosinu. Důsledkem je tedy zpomalení průtoku, zklidnění hladiny a vytvoření místa, kde vodní tok sedimentuje. Poldr tak nabízí poměrně ojedinělé prostředí pro biotu, díky níž je zde vyšší biodiverzita než v okolí. Poldr druhý v pořadí je bez vody a před hrází se nachází pouze bujná vegetace.

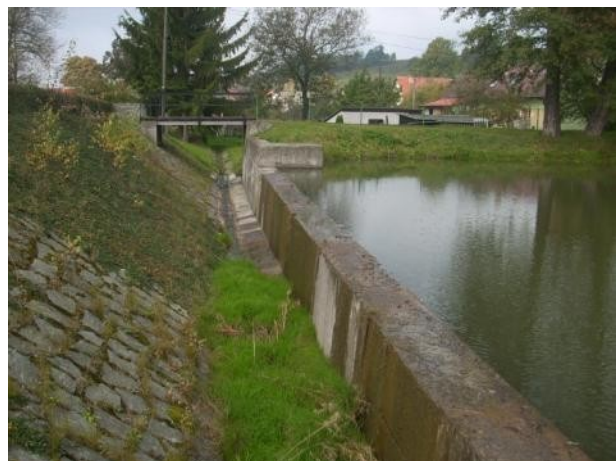
**Obr. 17** Přepad a hráze malého rybníčku v Koclířově

**7. Hráz rybníka** – na horním toku Třebovky se nachází jeden malý rybník a v úplném závěru tohoto páteřního toku se nachází poměrně rozsáhlý rybník Hvězda. Jejich hlavním úkolem je regulace průtoku vody na řece. To znamená, že plní funkci protipovodňovou, kdy snižuje vysoké průtoky, a naopak v podzimních měsících, kdy je vody málo, tyto průtoky nadlepšují. Při výpusti je instalována malá turbína, tudíž zde dochází i k energetickému využití vody. Rybník Hvězda rovněž slouží jako chovný a je domovem mnoha vodních organismů a litorální pásmo je vítaným hnízdištěm ptactva.

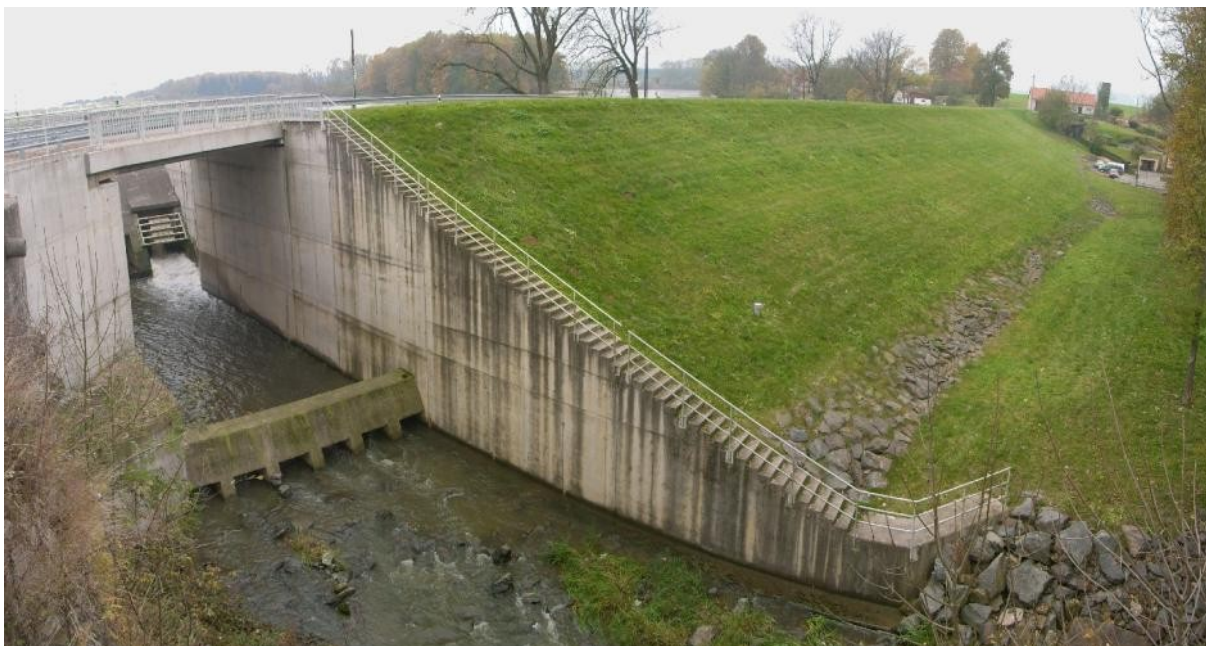
**Obr. 18** Rybník Hvězda: nově zrekonstruovaná hráz a sdružený objekt s přepadem vody a vývarem pod ním

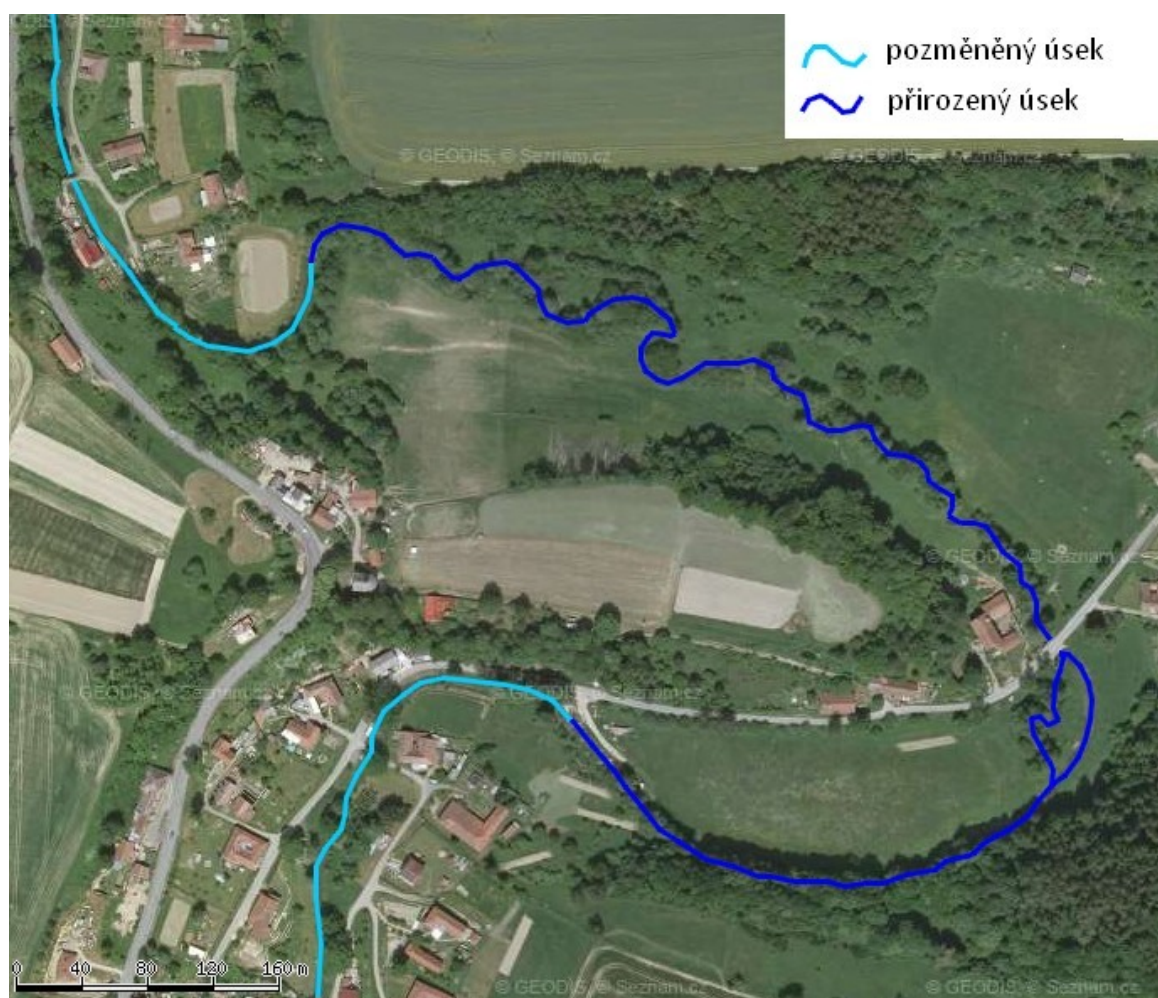
**Obr. 20** Výřez ortofotomapy se zachycením přirozeného úseku na Třebovce (meandr v Opatově)

Na páteřním toku Třebovky se nachází pouze jediný úsek, o kterém bychom mohli uvažovat jako o neovlivněném přímými antropogenními úpravami. Tento úsek se nachází v dolní části obce Opatov, jejíž intravilán touto částí přímo neprochází a ušetřila tedy tento kout přírodě. Třebovka zde meandruje, a v porovnání s ostatními částmi jejího upraveného toku, vytváří doslova úplnou „divočinu“. Dokonce zde najdeme krátké periodické druhé rameno řeky, kde se nyní nachází stojaté kaluže vody. Dalším fluviálním tvarem jsou zde hluboké tůňe a mělčiny, které se nepravidelně střídají, zvláště v zákrutách koryta, kde také můžeme najít nátrže, kterým zde můžeme najít několik desítek v různém stupni vývoje. Zpravidla na konvexní části břehu je jesevní lavice různého rozměru, v tomto případě jsou spíše malé. Těch vyvinutějších je zde pouze cca do deseti. V některých místech je v korytě situováno mrtvé dřevo, které zpestřuje hydrologii i biologii koryta.

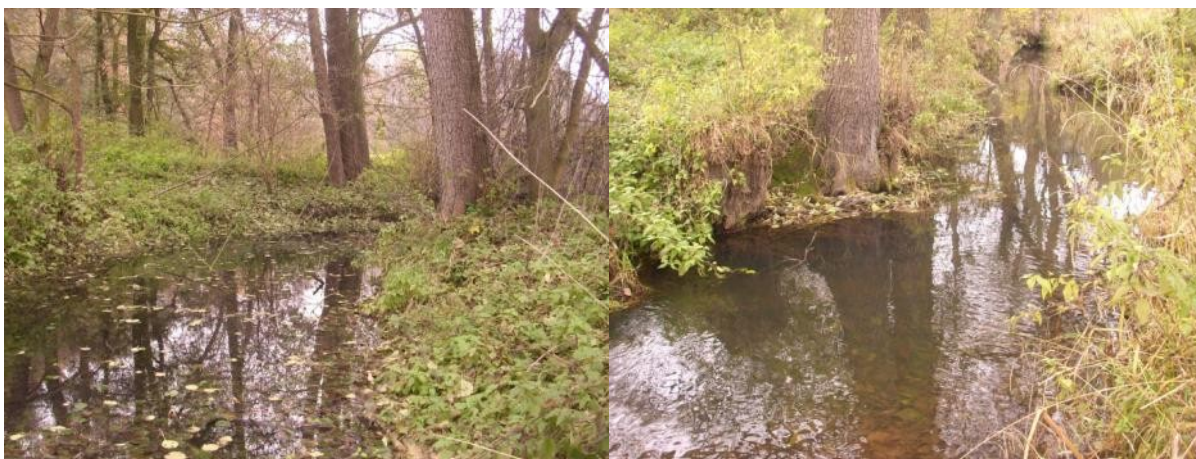
**Obr. 21, 22** Periodicky zaplavované rameno Třebovky a meandrující část s tůňemi a mělčinami

**Úsek č. 6** Jak již bylo zmíněno, jedná se o jediný úsek Třebovky, ve kterém je zachováno přirozené meandrování, tvorba tůní a mělčin. Třebovka zde také vykazuje největší křivolakost. Tvar koryta je různorodý, v zákrutě typicky asymetrický, na jedné straně sedimentací se nanáší jesešní lavice, na druhé straně erozí se vytváří nátrže. Břehy této části jsou hustě zarostlé a velké (často křivolaké) stromy jsou v těsné blízkosti koryta. Nechybí zde četné mrtvé dřevo.

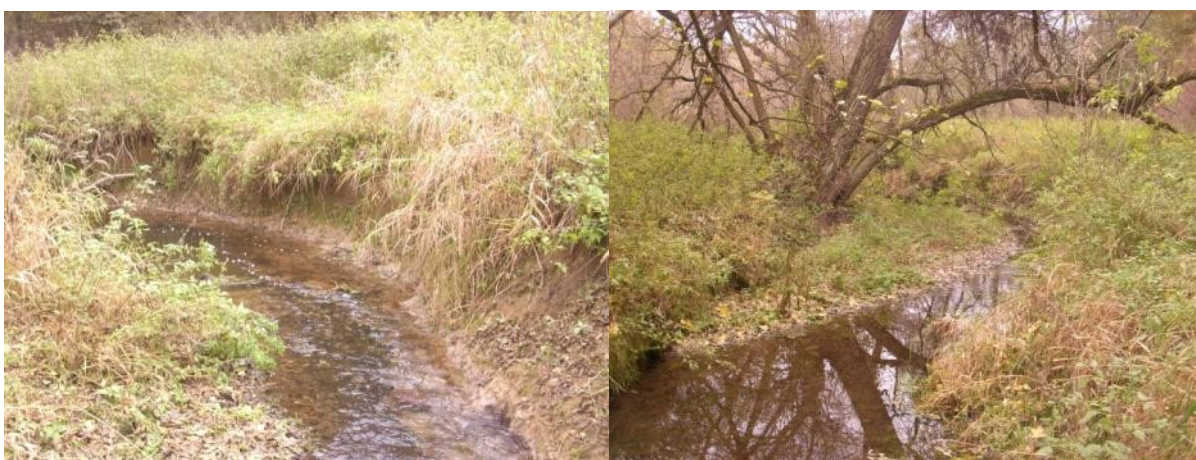
**Obr. 23, 24** Jedna z nátrží na nárazovém břehu a jesešní lavice na nánosovém břehu

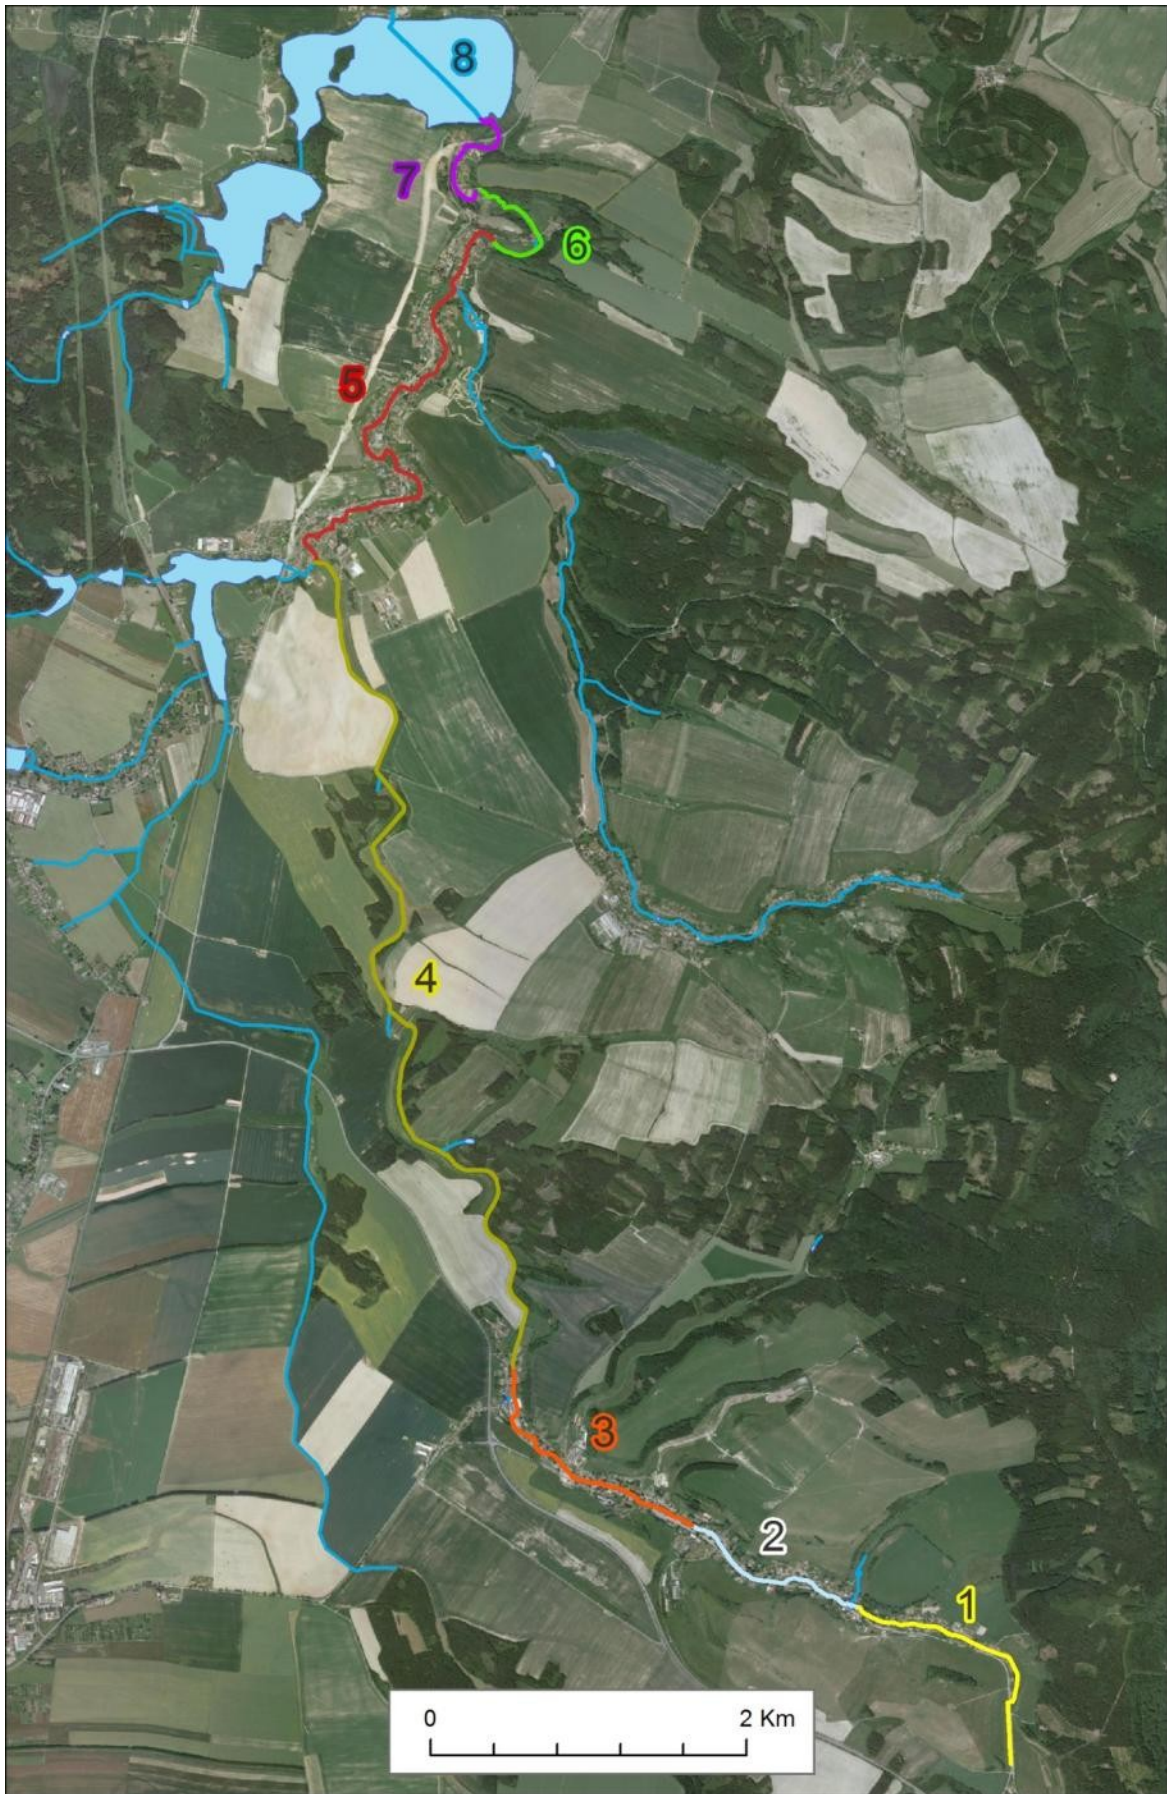
Obr. 25 Geomorfologicky homogenní úseky na Třebovce s číselným označením

**Úsek č. 1** Tento úsek začíná u pramene, který je vůbec problém najít. Na každé mapě je zakreslen jinde, avšak nejvíce map se shoduje v místě, které je ve skutečnosti soutok dvou erozních rýh ve škarpe kolem silnice. První kilometr teče Třebovka tedy příkopem kolem silnice. Koryto je zarostlé, někde pouze trávou, někde zcela křovinami či rákosím. Tvar koryta je typicky „V“.

**Úsek č. 2** Tento úsek začíná pod rybníčkem v Koclířově a má typický „neckovitý“ příčný tvar koryta (lichoběžník). Koryto zarostlé, ale pouze trávou, břeh je udržován sečením či probírkou křovin. Pravděpodobně se v břehu skrývá nějaký kamenný zához, ten však není vidět.

**Úsek č. 3** Zde najdeme opět typický tvar V, na dně koryta je umístěn betonový žlab, výše na břehu betonové dlaždice, ještě výše jsou polozatravnovací tvárnice. V obci se nachází neskutečné množství malých mostků a lávek. Břehy jsou opět zpravidla upravené.

**Úsek č. 4** V krajině byste tento úsek Třebovky sotva našli. Jedná se o naprosto zarostlou rýhu (zejména kopřivami), která se místy dotýká lesa, a tvoří spíše jen takový prohloubený ekoton mezi poli a lesem. Na šestém kilometru se nadějně do Třebovky vlévá bezejmenný přítok z nedalekého rybníčku a v korytě se již tvoří „mikromeandry“. Nadšení z vody přerušuje první poldr, který zadržuje veškerou vodu a dál již žádnou nepouští. Dále se nalézá další poldr, ale charakter zarostlého koryta tvaru „mělkého V“ pokračuje až do Opatova.

**Úsek č. 5** V Opatově Třebovku opět křísí její přítok (Mikulečský potok), který zase vytéká z rybníku, který zjevně v sušším období dotuje řeku. Tvar koryta je opět typicky do lichoběžníku, řeka je regulovaná a napřimovaná. S narůstající vodností a šířkou se snižuje množství vegetace rostoucí přímo v korytě. Kolem lidských sídel jsou břehy zpravidla upravené, a to zarostlým kamenným záhozem. V nárazových březích nebo v blízkosti nějaké nemovitosti najdeme stabilnější opevnění (čtetně gabiony a betonové zdi) a příčný tvar se leckdy mění do obdélníku.

**Úsek č. 7** Tento úsek je velmi geomorfologicky podobný úseku č. 5 v intravilánu Opatova. Místy najdeme regulovaná místa a nejrůznější druhy opevnění. Tok však je již vodnatější a vytváří klidnější hladinu, která je v nejspodnější části způsobená nadržáním vody níže uvedeným rybníkem.

**Úsek č. 8** Poslední devítisetmetrový úsek Třebovky je lokalizován v rybníku Hvězda. Ten je poměrně rozsáhlý (cca 78 ha) a je také největší vodní plocha v regionu. Tato část Třebovky je tedy tvořena volnou hladinou rybníka, dno je bahnitě - vyplněné nanesenými sedimenty. Rozdíl výšky minimální a maximální hladiny je kolem 2,5 m. Kolem rybníka je široké litorální pásmo, křoviny a dřevinný porost, který je i na vybudovaném ostrůvku uprostřed rybníka.

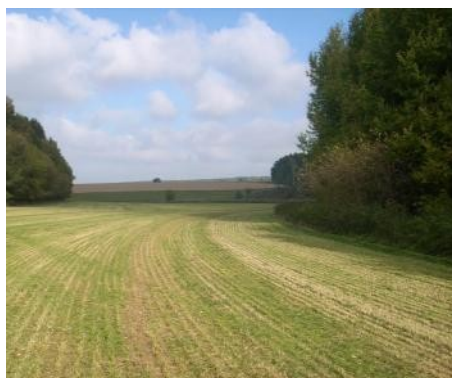
Tato část leží v mělkém údolí bez jakékoli zástavby, na dně údolí se převážně nachází zemědělské plochy. Orná půda využívá úrodnou úzkou a rovinatou nivu Třebovky. Neplní ale vůbec funkci retenční, naopak z pole je splachováno mnoho kvalitní svrchní půdy. Pravděpodobně se z pole do vody dostávají i používaná hnojiva. Přestože se to nemusí zdát (a při říjnovém průzkumu také nezdálo), na jaře (po tání sněhu) či při přívalových deštích tudy proudí poměrně velké množství vody. Proto také po katastrofických povodních v roce 1997 (které postihly i Třebovku) byla vybudována soustava protipovodňových opatření v povodí Třebovky. A právě zmiňované poldry jsou jedny z nich. Na mírných svazích a v okolí se místy nacházejí lesní porosty, které díky intenzivnímu hospodářskému využití (smrkové monokultury) nejsou nijak ekologicky hodnotné.

V této části by mělo dojít k obnově původní polohy koryta řeky (viz mapa z II. vojenského mapování) a podpora a umožnění přirozeného meandrování a rozlévání vody z koryta řeky. Návrhem je také změna ve využití půdy. Nejprve by se musely vykoupit dotčené zemědělské pozemky, na kterých by se vytvořila vlastní niva řeky, dále by se vysadil dřevinný a křovinný porost. Samozřejmě by se podporovala sukcese a přirozený vývoj vodního toku. Touto změnou by došlo k rozvolnění a zvýšení členitosti koryta řeky, což by mělo za následek zvýšenou funkci ekologickou, estetickou i retenční. Společně se vzniklými inundačními prostory a přirozenými schopnostmi vegetace zadržet vodu, by tento úsek měl plnit zejména funkci protipovodňovou. Tato úprava (pravděpodobně s aplikací i na další úseky tohoto údolí) by se v důsledku měla vyrovnat funkci nově vybudovaného poldru. Tento projekt by se financoval z fondů evropské unie, konkrétně z OP Životní prostředí a byl by schválen obcí Opatov, na jejímž správním území navrhovaný úsek leží.

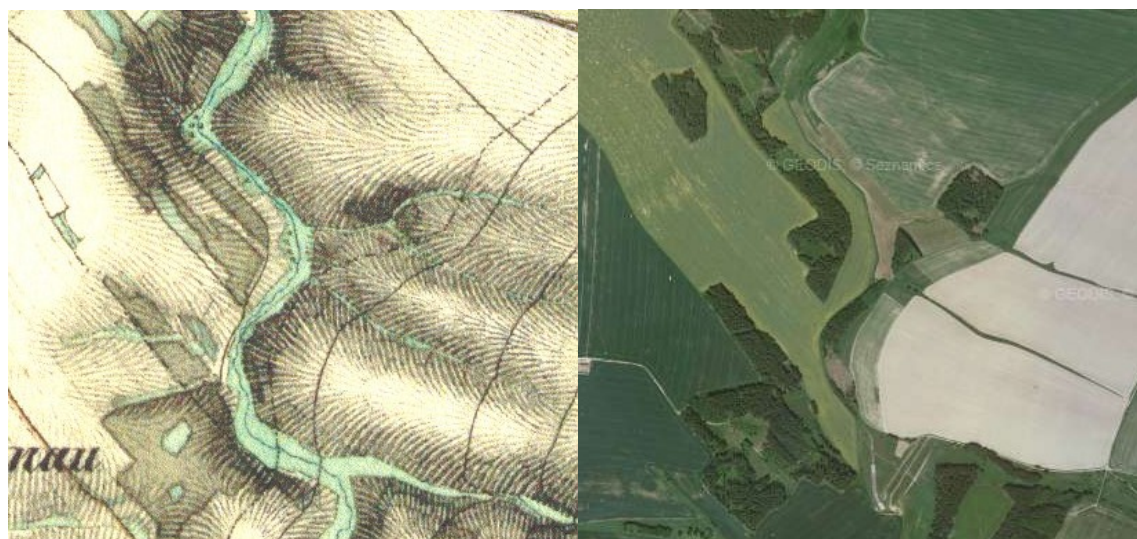
**Obr. 26, 27** Navrhovaný úsek k revitalizaci na výřezu mapy II. vojenského mapování a ortofotomapy

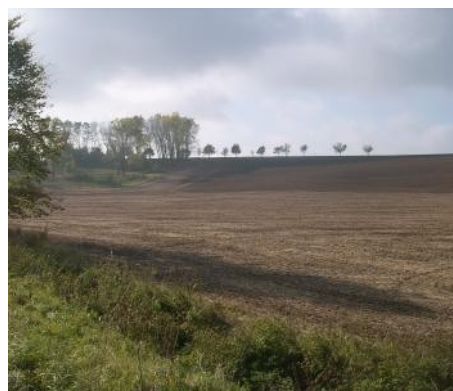
Proces splachu zeminy z polí by se monitoroval pomocí speciálně vytvořených nádržek na několika tocích, ve kterých by sedimentovaly splaveniny. Množství a rychlost sedimentace v této nádržce by se měřilo, pravděpodobně změnou výškou splavenin za určitý čas (mm/den). Tento údaj by se následně konfrontoval se způsobem využití půdy v povodí nad měrným bodem.

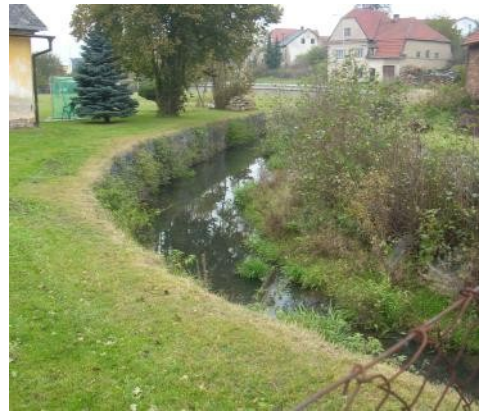
Ruku v ruce s napřimováním toků a úpravou jejich dna a břehů jde také přeměna vegetace při březích koryta řeky. Člověk úplně zlikvidoval nebo přeměnil skladbu vegetace při březích, protože potřeboval například prostor pro svoje činnosti nebo stavby. Tyto dřevinné nebo křovinné porosty jsou domovem a úkrytem pro mnoho živočichů, kteří se váží na vodní prostředí. Tyto rostlinné pásy jsou často také hodnotnými biokoridory v krajině.

Tento problém by se mohl monitorovat pomocí detailního zmapování biodiverzity rostlinné i živočišné složky v těchto břehových partiích. Tyto výsledky se následně porovnávaly s jinými přirozenými částmi nejlépe shodného vodního toku. Také by se mohly porovnávat úseky s odlišným typem antropogenní přeměny (např. odlišným typem opevnění). Sledovanými charakteristikami by tedy bylo druhové zastoupení (biodiverzita) a počty jedinců od jednoho druhu. Komplexně by došlo k vyhodnocení přeměny typu biotopu.
