KRAJINA A RIEKY: POVODIE KŘTINSKÉHO POTOKA

**Semestrální práce
Fluviální geomorfologie**

Zuzana Kačmářová

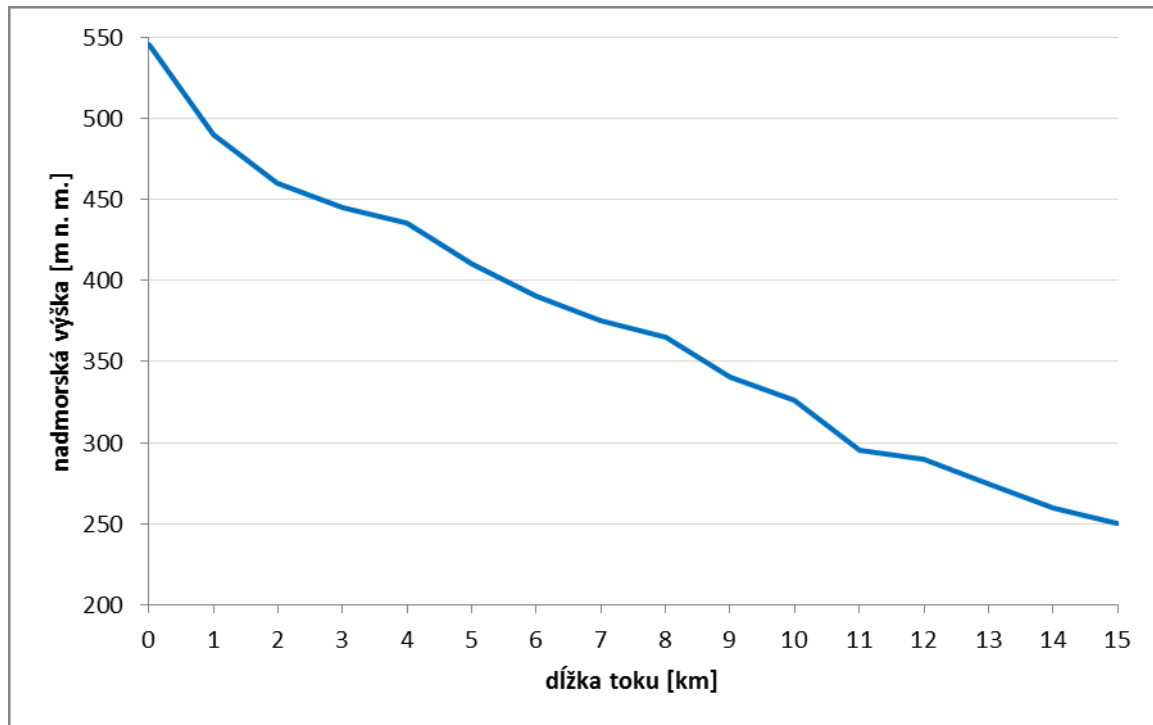
Obr. 4. Pozdĺžny profil Křtinského potoka

Křtinský potok pramení vo výške 545 m. n. m., do Svitavy ústi vo výške 240 m. n. m., a teda prekonáva výškový rozdiel 305 m. Pozdĺžny profil toku je pomerne nevyrovnaný. Krivka sa najviac blíži ideálnemu tvaru v hornej a strednej časti.

Je na nej možné identifikovať niekoľko výraznejších lomov spádu, ktoré sú spôsobené pravdepodobne zmenou geologického podložia; rozhranie drahanský kúľ – vápence a vápence – granodiority. Najvýraznejší lom spádu je práve pri prechode cez geologický zlom do odolných hornín brnenského masívu, pričom vodný tok zároveň začína rozširovať svoje koryto po pribratí posledného väčšieho prítoku. Dost' pravdepodobná je však aj antropogénna príčina – v minulosti vytvorený náhon pre hámor.

Profil nezahŕňa podzemnú časť toku (medzi 7. a 10. kilometrom), pretože jeho presná trasa dosiaľ nie je známa. Nadmorská výška bola odpočítaná pre povodňové koryto.

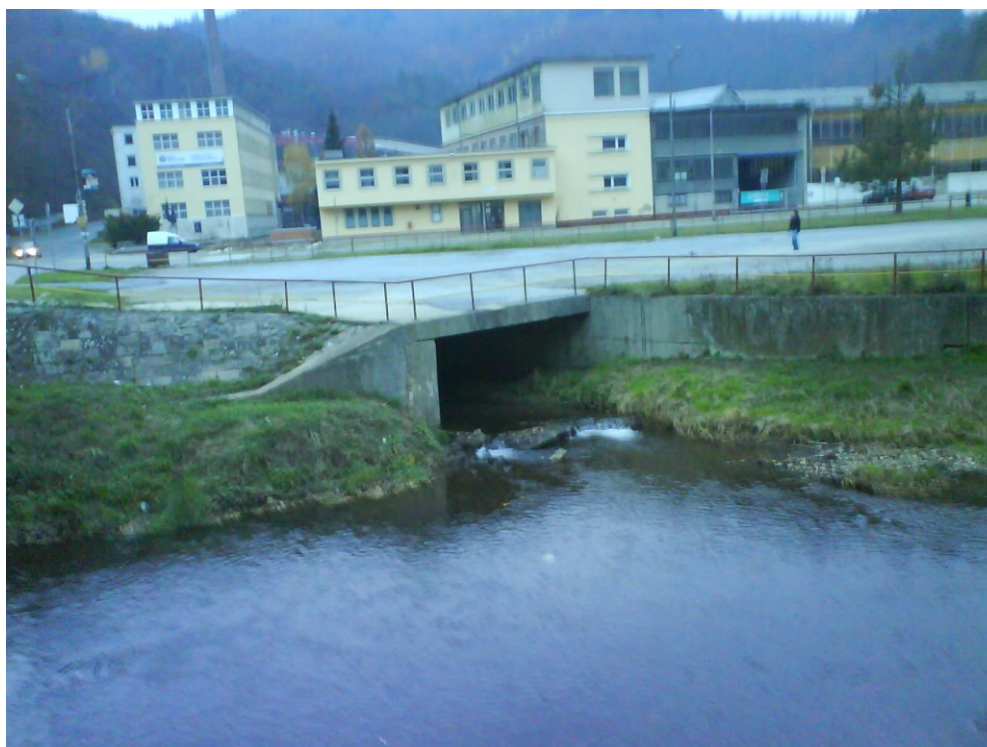
Obr. 5. Zakrytie koryta pred sútokom so Svitavou v Adamove

Najviac pozmenený je posledný úsek toku pred ústím do Svitavy, ktorý je zakrytý pri prechode časti intravilánu Adamova. V intraviláne je koryto klasicky napriamené, skapacitnené, kompletne spevnené a tesne pred zakrytím značne zúžené.

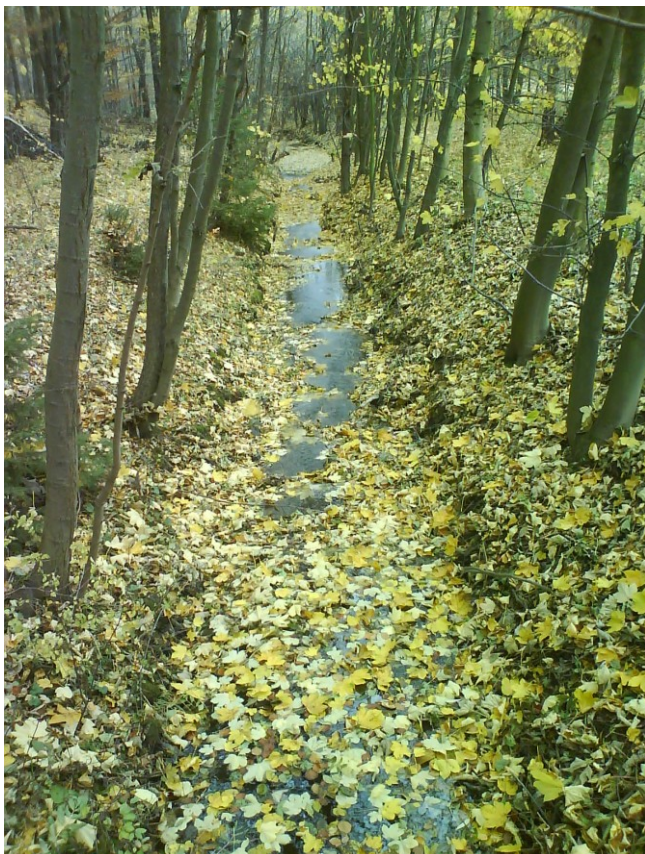
Obr. 6. Napriamenie koryta pri Bukovine

Výraznejšie upravený je tiež horný tok medzi Bukovinou a Křtinami. Tu sa jedná opäť o napriamenie toku, v intraviláne Křtín aj jeho skapacitnenie. Časté je spevnenie brehov, zriedka i dna, takmer výlučne kameňmi. Opevnenie sa nachádza málokedy na oboch brehoch naraz a zväčša len na krátkych úsekoch. Jeho rozsah rastie s približovaním sa ku Křtinám. V úzkom okolí mostíkov sú brehy a dno spevnené betónom. Opevnené brehy sú stabilizované, čím sa zabraňuje ich erózii. Na druhej strane, všetky spomenuté opatrenia majú za následok zrýchlený odtok vody, potlačenie prirodzených fluviaálnych procesov a obmedzenie vzniku typických fluviaálnych tvarov. Môžu taktiež prispievať k lokálnemu zníženiu biodiverzity vodného toku a jeho bezprostredného okolia.

Na revitalizáciu bol vybraný zhruba kilometrový úsek Křtinského potoka pri obci Bukovina. Jeho tok je tu napriamený a brehy i dno sú miestami spevnené kamennou dlažbou malých rozmerov. Aby došlo k zlepšeniu ekologického stavu tohto úseku, bolo by nevyhnutné urobiť niekoľko opatrení. V prvom rade by išlo o rozvoľnenie opevnenia a ponechania toku k samovoľnému vývoju. Napriamenie by postupne zmizlo samo pri prirodzenej snahe toku dosiahnuť štádium rovnováhy. Obnovila by sa tiež variabilita koryta a fluvialnych mikroforiem. To by malo určite pozitívny dopad aj na okolitú biotu.

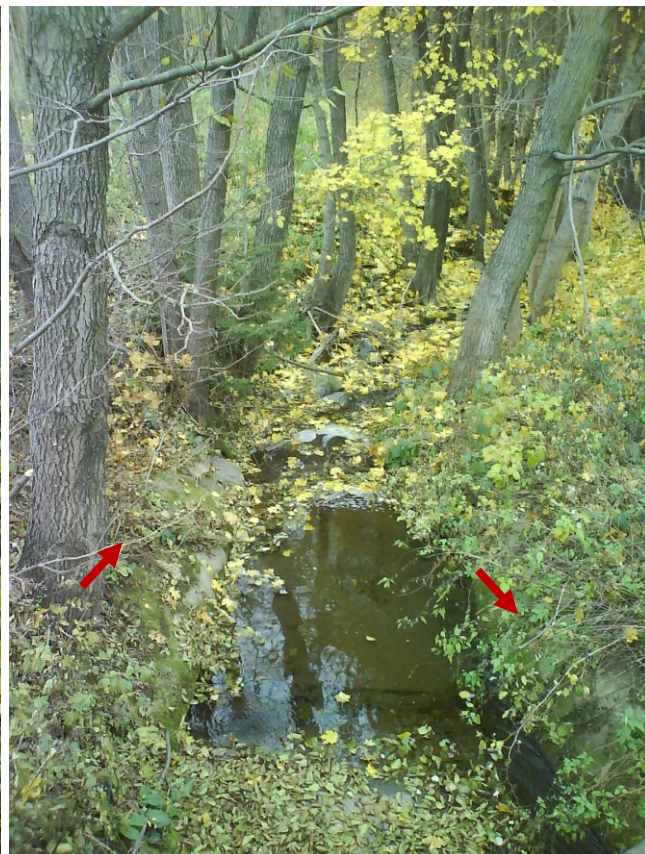
Obr. 7. Brehy a dno spevnené betónom pod mostíkom

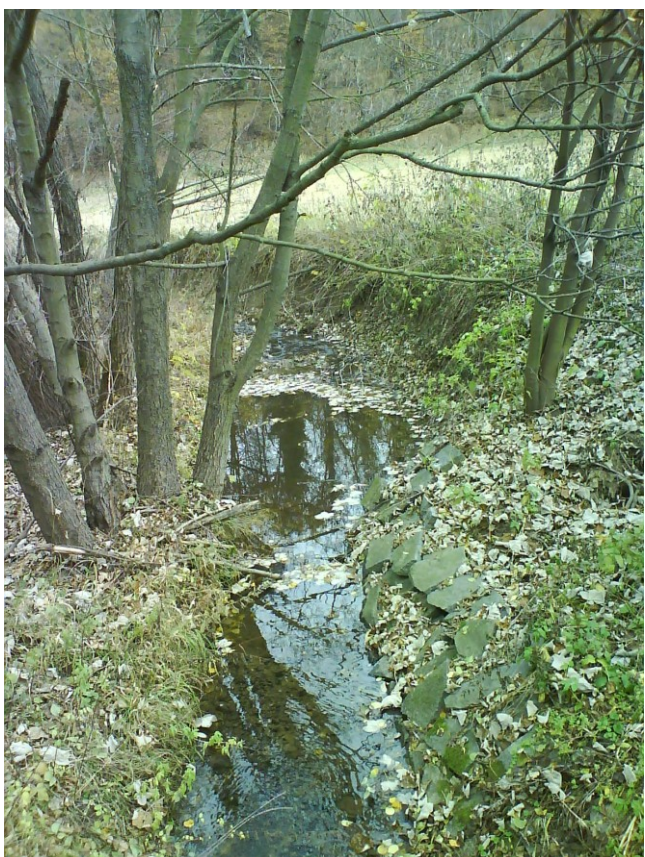
Obr. 8. Spevnený pravý breh, v pozadí malá nátrž

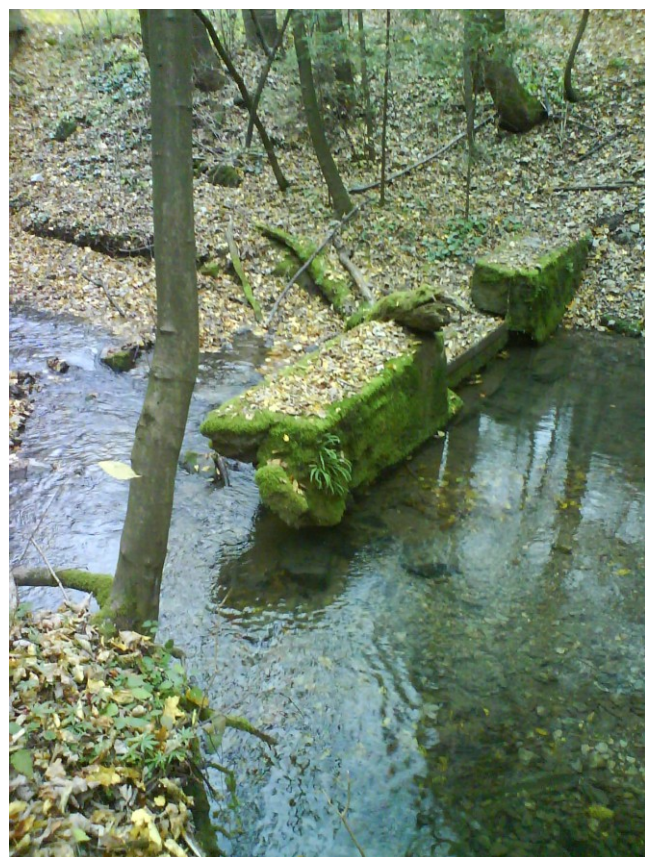
Obr. 9. Starý nefunkčný betónový stupeň v dolnej časti toku

Ďalšie úseky toku sú ovplyvnené oveľa menej. Vyskytujú sa tu nízke stupne vytvorené z prírodného materiálu a pár betónových stupňov, ktoré sú pozostatkom ľudskej činnosti v minulosti a dnes už neplnia svoju funkciu. Pred stupňami sa odtok spomaľuje a dochádza tak k zvýšenej akumulácii sedimentov.

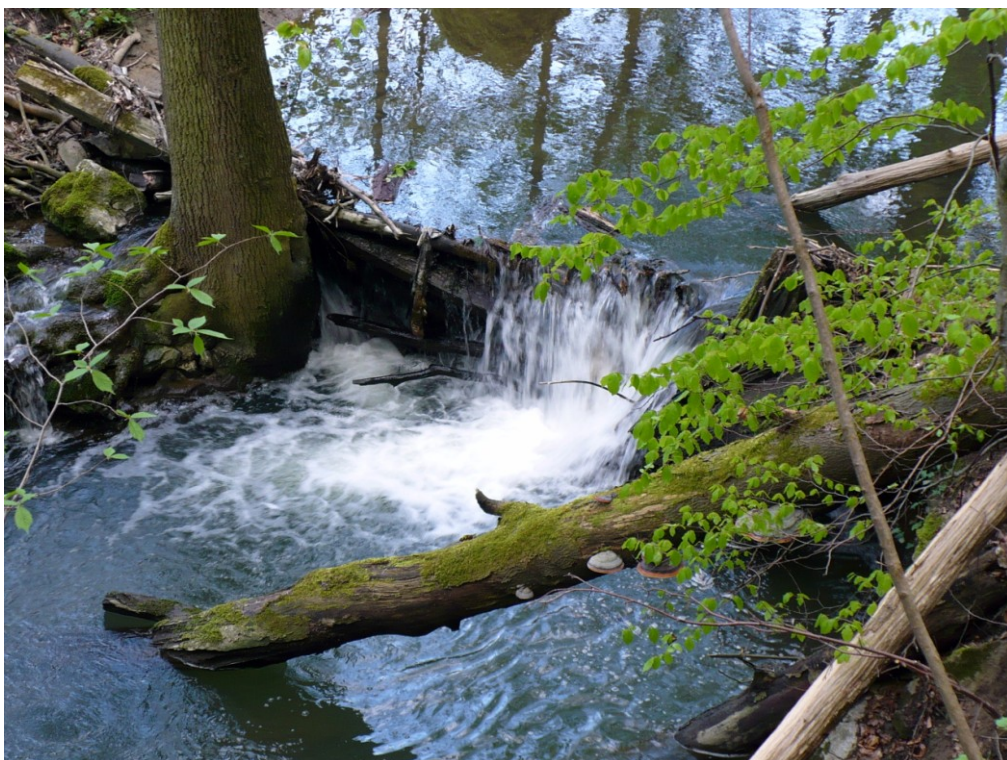
Obr. 10. Relatívne vyšší stupeň na úseku za Josefovom
(zdroj: <http://www.panoramio.com/photo/33711439>)

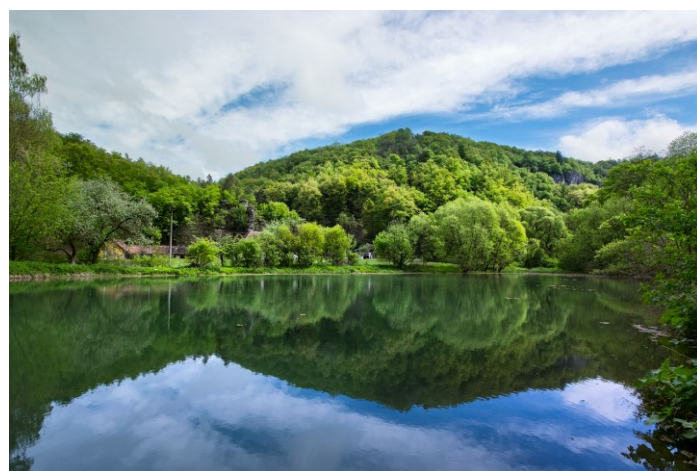
Obr. 12. Huťský rybník
(zdroj: <http://www.panoramio.com/photo/52346045>)

Na hydrologický režim spodnej časti toku má celkom veľký vplyv zaplavenie rybníkom. Pôvodne tu boli rybníky dva, ale horný bol zrušený. Rybníky boli súčasťou vodohospodárskeho diela, ktoré vzniklo v dobe rozvoja priemyslu v Josefovskom údolí. Existujúci rybník napomáha udržiavať vyrovnaný prietok vďaka schopnosti zadržiavať vodu počas výdatnejších zrážok. Naopak, v období sucha môže tok zase dotovať. Význam má i z biologického hľadiska – je dôležitou lokalitou rozmnožovania obojživelníkov.

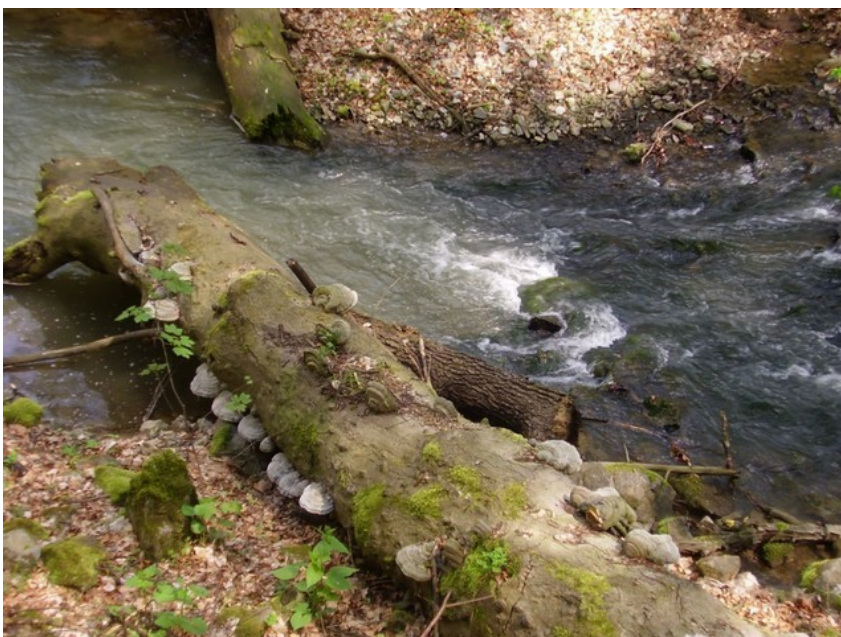
Obr. 14. Mŕtve drevo v koryte, pereje (zdroj: <http://foto.mapy.cz/detail?id=29774>)

Celkovo je koryto pomerne krivolaké, prudšie zákruty sa nachádzajú hlavne v hornej časti toku pred Křtinami, kde sú občas zreteľné i drobné brehovú nátrže. Veľmi výrazný meander potok vytvára za Josefovom pri obchádzaní masívu tvoreného odolnejšími horninami, vystupujúcimi až na povrch. V koryte sa celkom často akumulujú kompaktné zhluky vetiev, zriedkavejšie i väčšie kusy mŕtveho dreva.

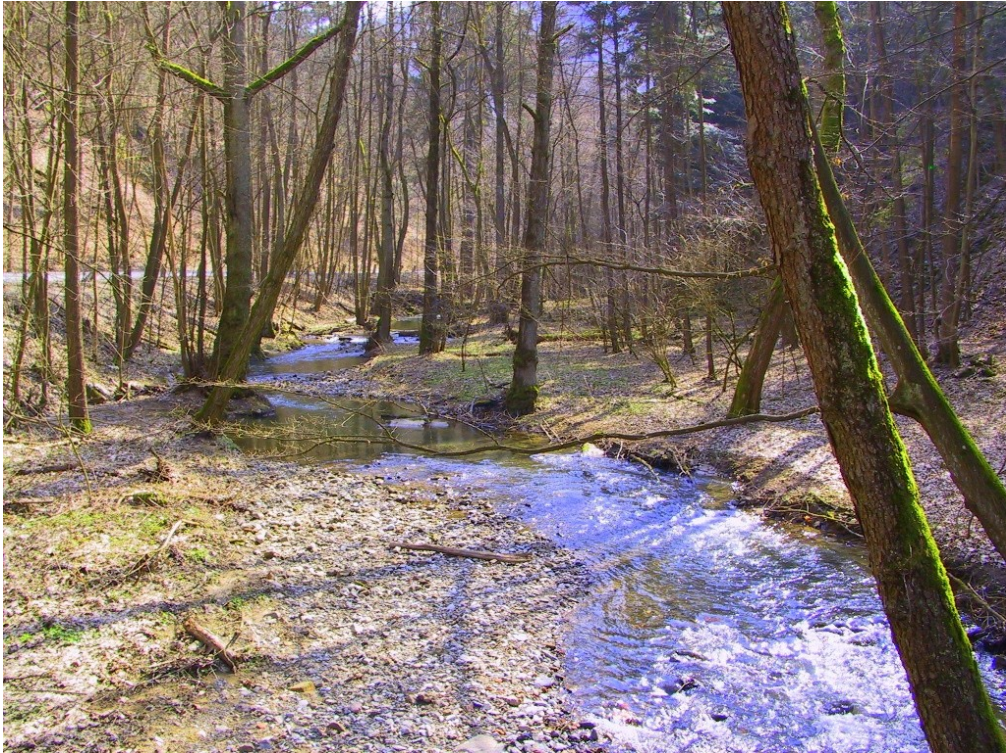
Obr. 15. Spodný úsek toku so zákrutami, zreteľná je akumulácia sedimentov na nánosovom brehu (autor: V. Zelik)

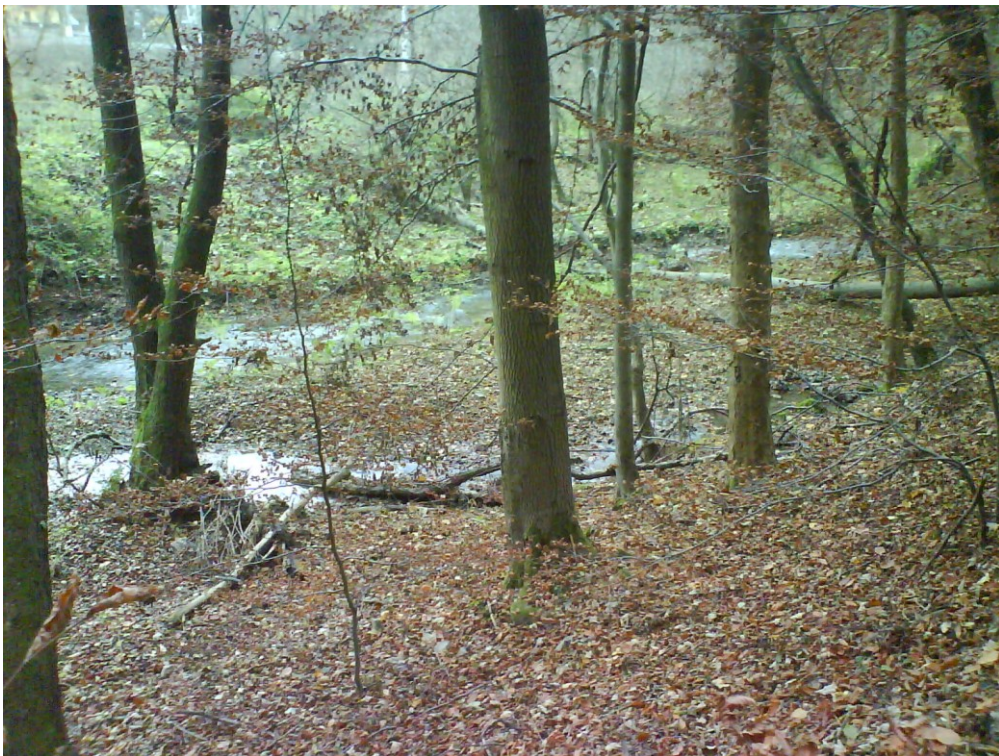
Obr. 16. Podmáčaná niva na dolnom toku

Údolná niva je vyvinutá pozdĺž toku Křtinského a Jedovnického potoka, s výnimkou ich horných úsekov. Na ostatných menších tokoch je len minimálna alebo žiadna. Nivy nie sú veľmi rozsiahle, ich šírka zriedka dosahuje 100 m. Niva Křtinského potoka je prerušovaná, úplne mizne medzi ponorom a výverom toku. Jej šírka kolíše od pár metrov v zúžených častiach údolia až po cca 140 m pri ústí do Adamova. Je zarastená jelšami a vlhkými lúkami. Niva Jedovnického potoka je vo svojej najširšej časti zaplavená niekoľkými rybníkmi.
