FLUVIÁLNÍ GEOMORFOLOGIE

Stařečský potok

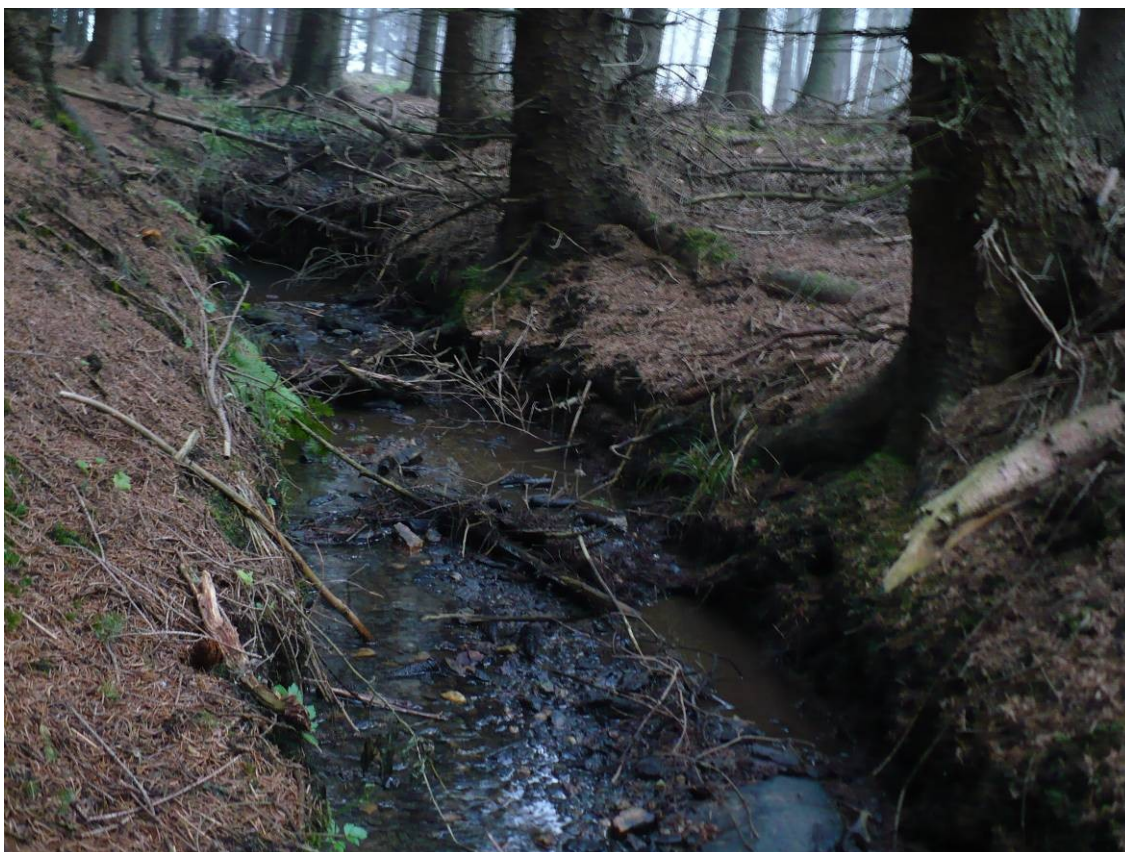
Tato kategorie se vyskytuje na páteřním toku ve dvou úsecích v horní části toku. První úsek je v jehličnatém lese, druhý níže od silničního mostu po hasičský areál u Heraltic. Druhý úsek se nachází na rozhraní jehličnatého lesa a pole v místech, kde je po většinu roku podmáčená půda, a proto se tato část až na občasnou probírku dřevin nechává napospas přírodě. U obou se zdá, že koryto toku je bez úprav člověkem nebo tyto změny z minulosti nejdou na první pohled rozeznat. Jediný očividný vliv člověka spočívá v občasných probírkách břehových porostů.

Foto 1 Koryto Stařečského potoka ve smrkové monokultuře přibližně 1 km od pramene (T. Bumba 2011)

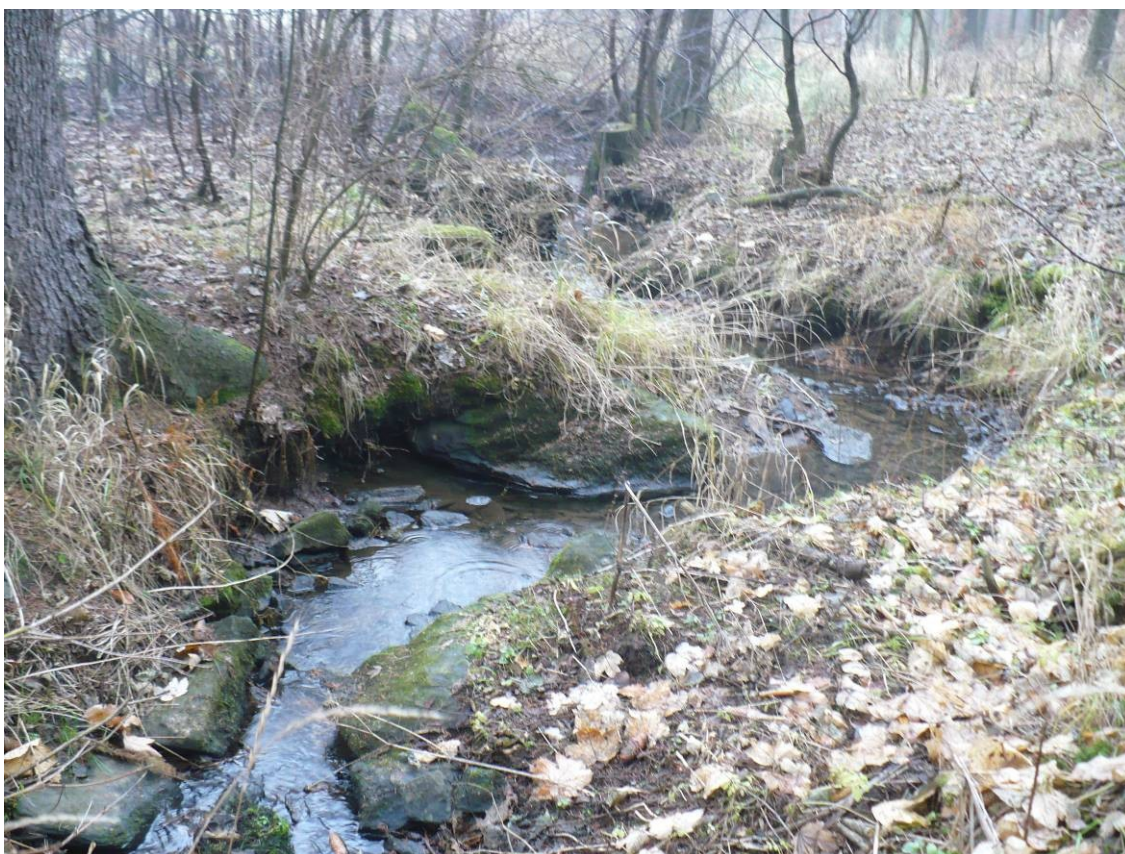
Foto 2 Zákrut podmíněný výskytem kamení v korytě Stařečského p. (T. Bumba 2011)

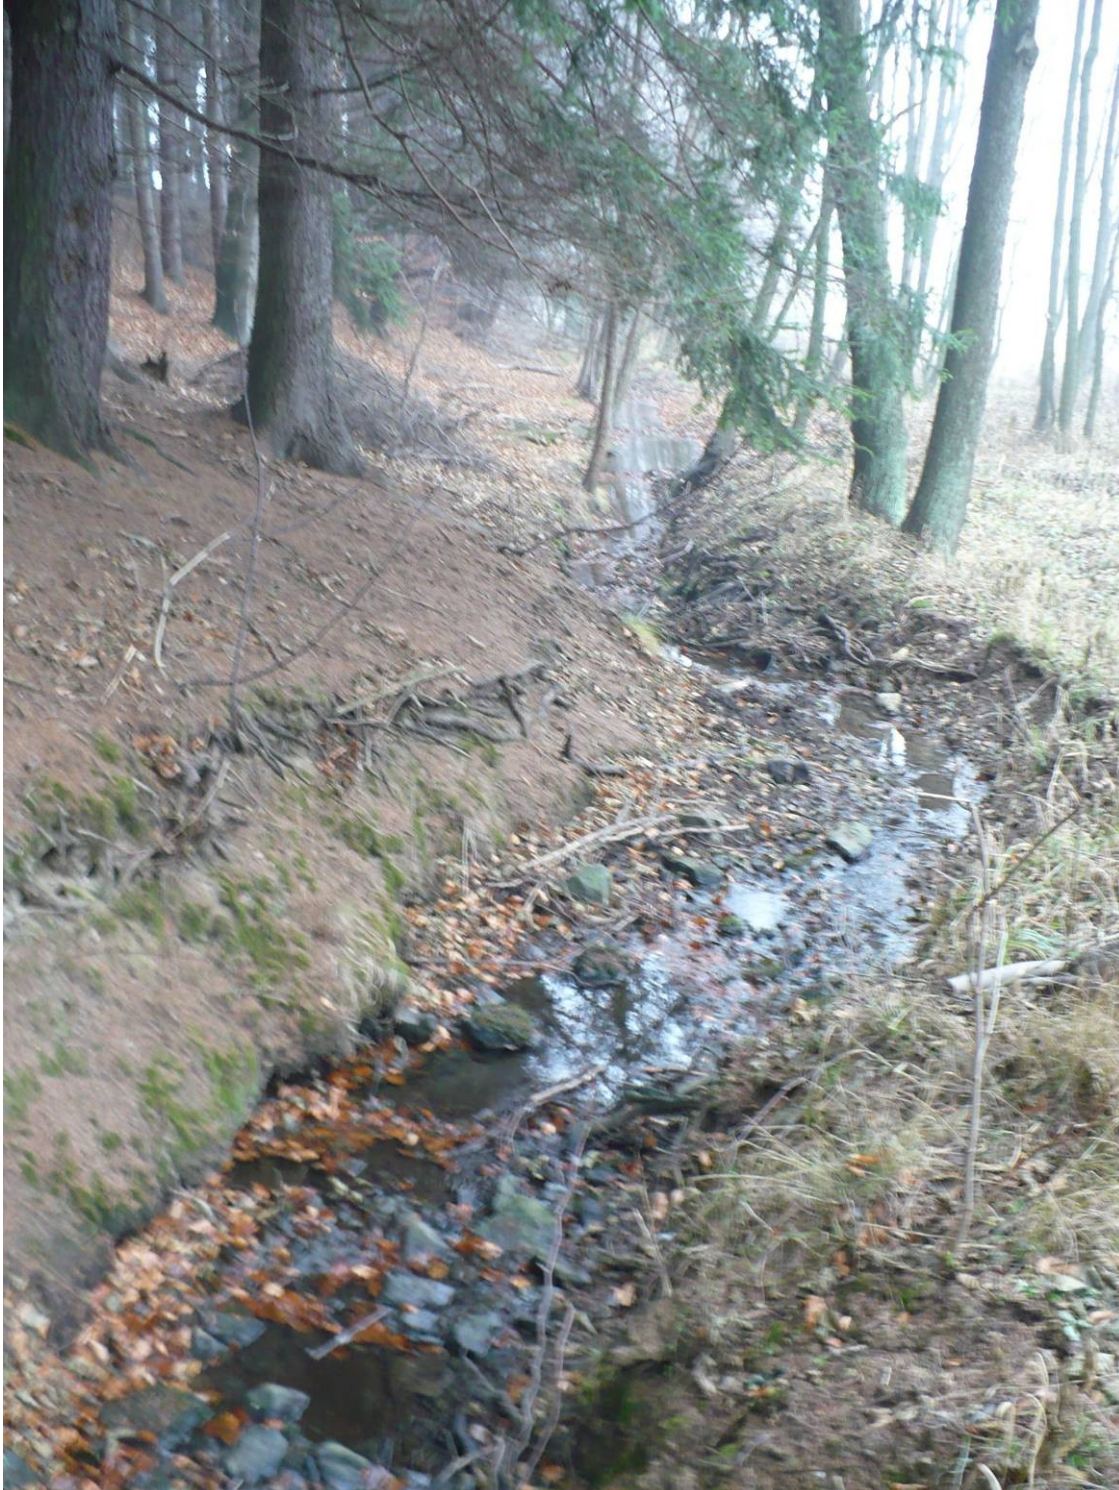
Tento homogenní úsek je dosti podobný předchozímu. Rozdíl spočívá v tom, že na nich lze spatřit lidské zásahy v minulosti, které dnes již nejsou tolik patrné, ale stále se projevují esteticky či hydrologicky. Například když v minulosti byl tok napřímen nebo částečně zpevněn jak zeminou, tak výsadbou břehových porostů a dnes se tyto bariéry do jisté míry přirozeně porušily.

Foto 3 Náznaky dříve zpevněného pravého břehu na okraji Heraltického lesa – foceno po proudu (T. Bumba 2011)

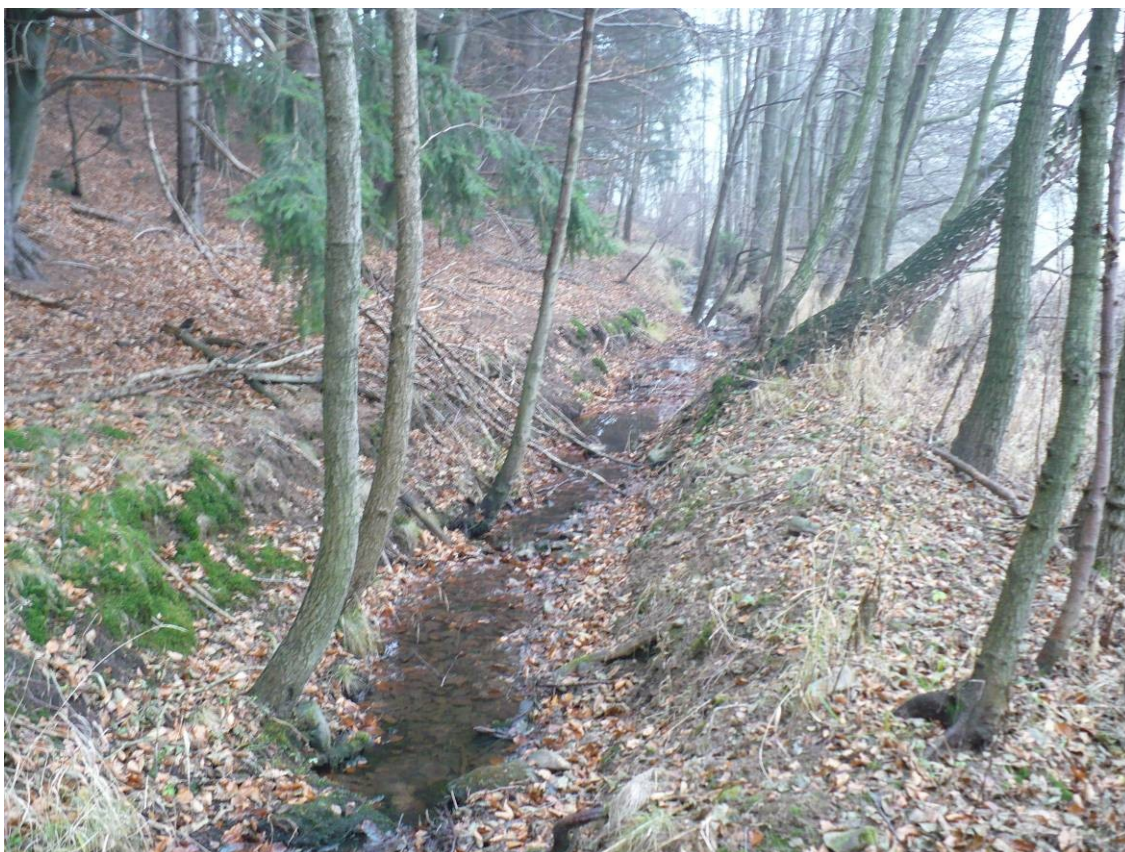
Foto 4 Znamka dřívějšího napřimení toku na okraji Heraltického lesa (T. Bumba 2011)

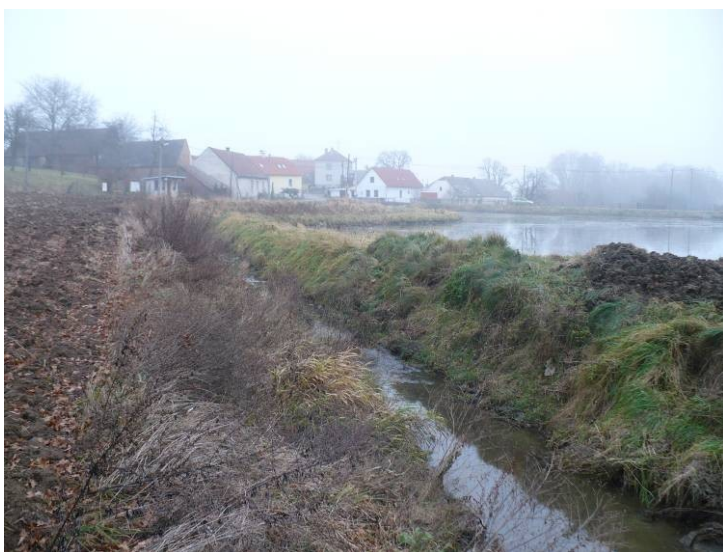
Přechodný typ je člověkem již upravený (napřimení koryta, zpevnění břehových linií, zkapacitnění koryta, možné čištění dna), ale to vše bez použití betonu nebo jiných pevných forem. Kamenný pohoz se v povodí prakticky nevyskytuje, jinak by do této kategorie patřil občasný/nesouvislý. Přechodný typ se vyskytuje na 9 úsecích toku. Jedná se o největší zastoupení (27,7 %) z celkové délky páteřního toku. Většinou to jsou úseky mezi obcemi (mimo hranice zástavby), kdy je údolí potoka nebo celá niva využívána především jako TTP k pravidelnému sečení.

Foto 5 Napřimený a zkapacitněný úsek toku v Hvězdoňovicích. Koryto je vedeno netypicky podél hráze rybníka Vyběral, do kterého neústí. (T. Bumba 2011)

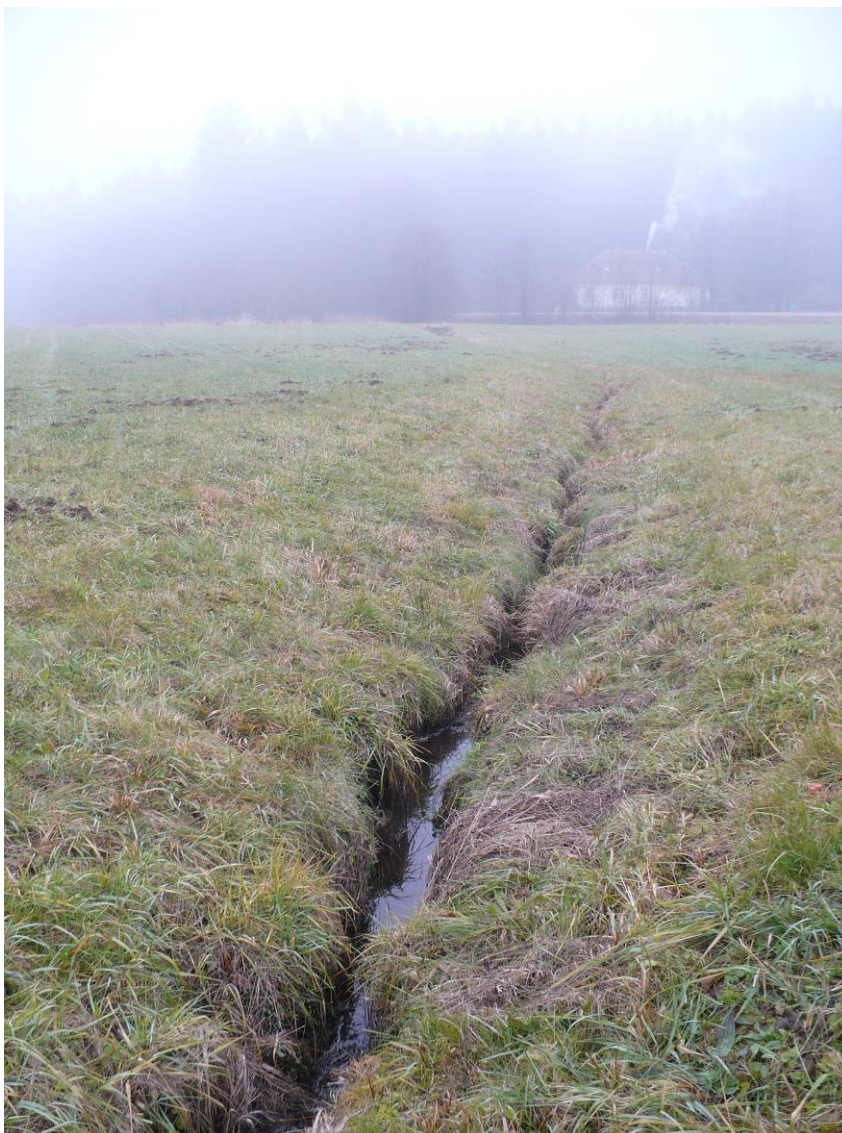
Foto 6 Napřímený úsek potoka západně od Heraltic v blízkosti vodárenského areálu v Heralticích (T. Bumba 2011)

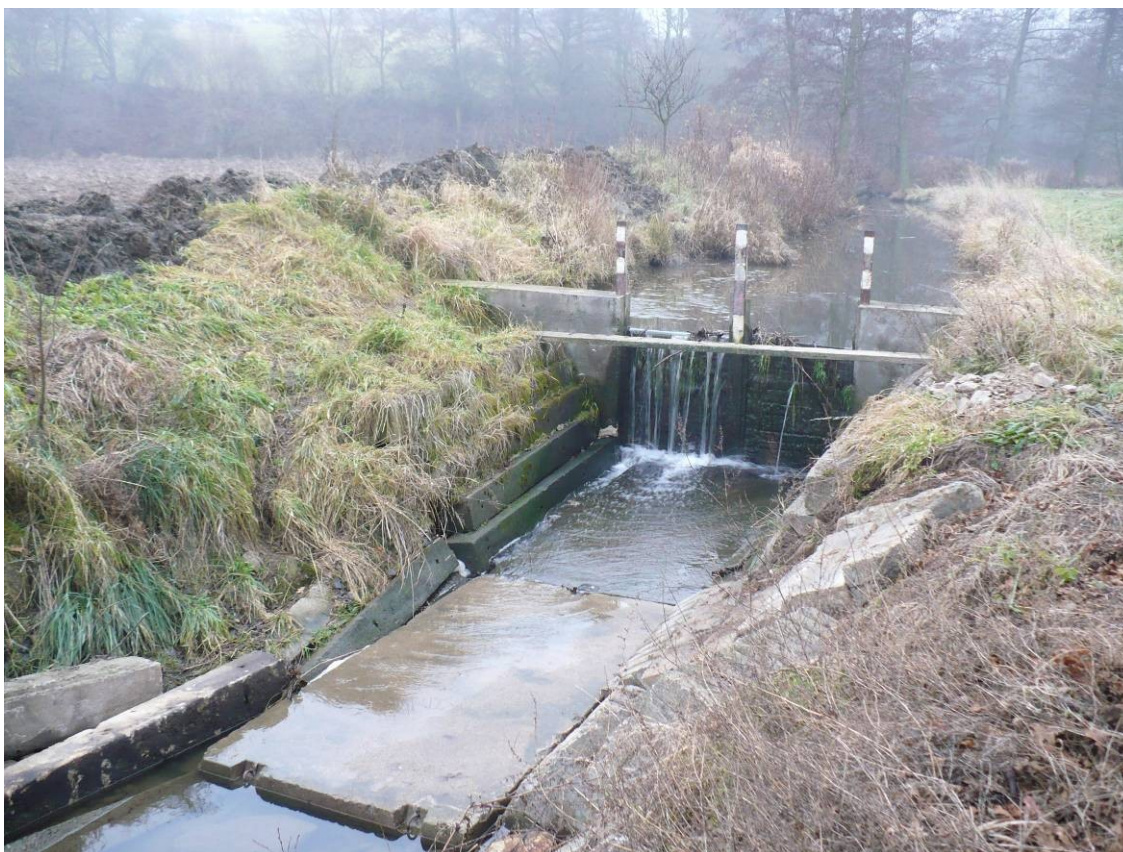
Tato kategorie je charakteristická výrazným technickým a estetickým ovlivněním ze strany člověka. Jedná se o napřímení koryt, zpevnění břehových linií, zkapacitnění koryt, čištění dna, výskyt jezů, splavů, umělých stupňů a betonových opevnění, a to vše často za využití pro koryto cizorodých materiálů (beton, ...). Vyskytuje se na 25,7 % páteřního toku především v intravilánech a pod hrázemi vodních děl.

Foto 7 Umelý stupeň s výškou vyšší než 1 m s následným vzdutím hladiny proti proudu (T. Bumba 2011)

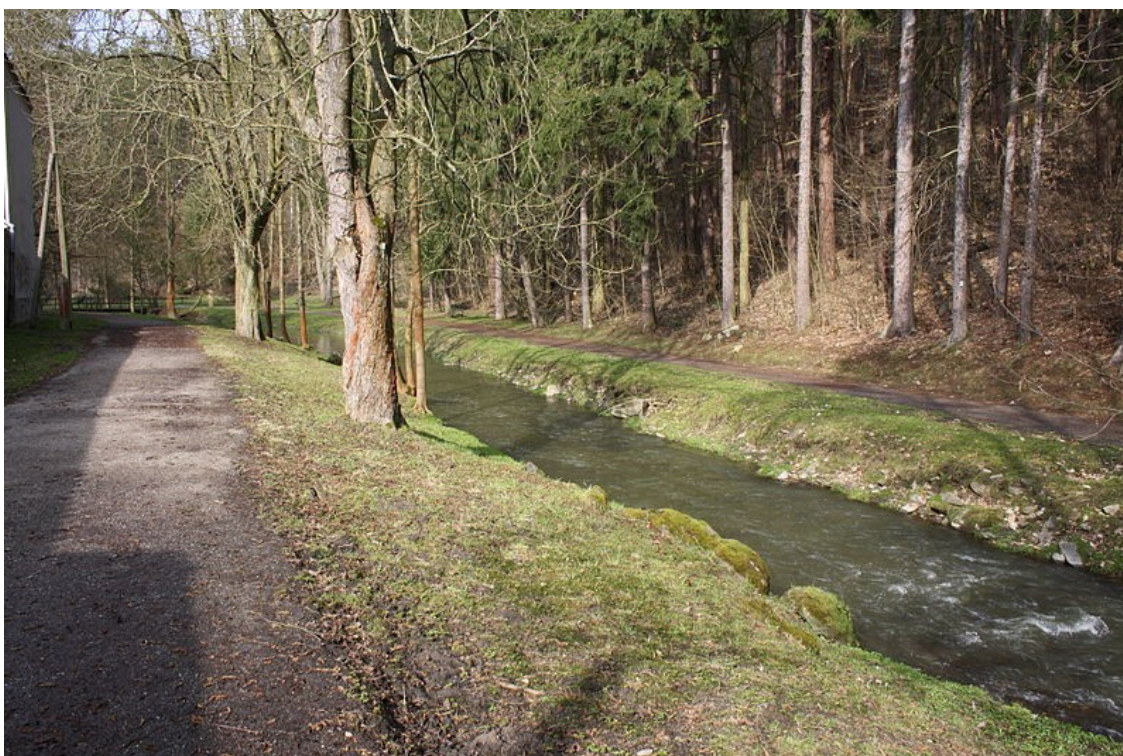
Foto 8 Napřímené koryto, z obou stran zpevněno silničními násy a kamenným pohozem, v dolní části Stařečského potoka (Libušino údolí) (Jiří Sedláček 2010)

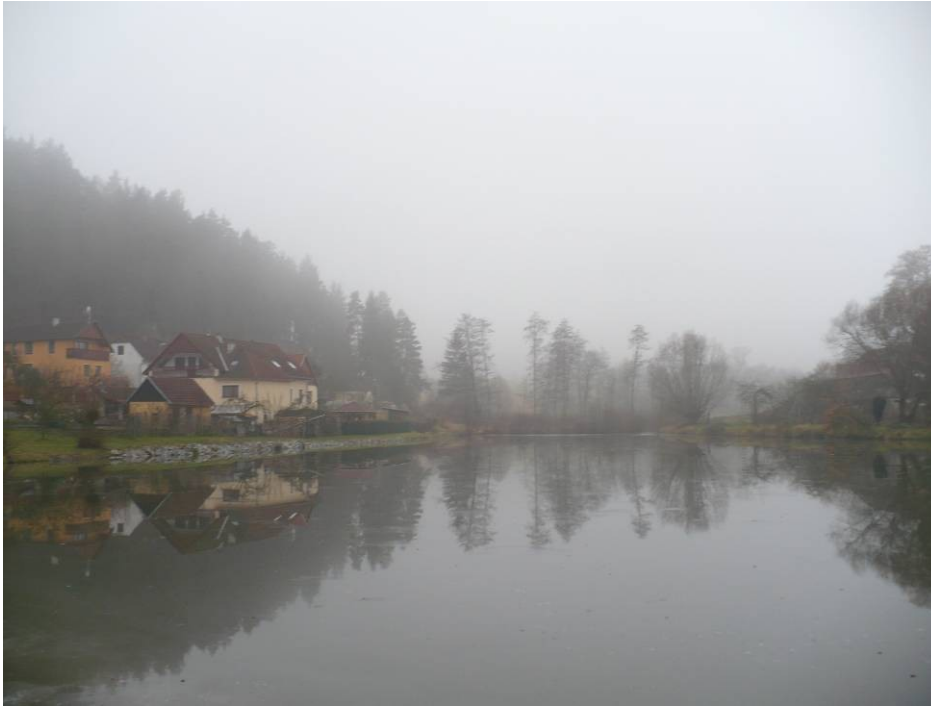
Člověkem přeměněné úseky původní potoční nivy na rybníční soustavu zabírají celých 13 % celkové délky páteřního toku. Jedná se o 8 úseků s délkou 2,5 km. Největším rybníkem je Steklý r. s plochou cca 15 ha východně od Hvězdoňovic. Okolí rybníka je stejně jako u většiny ostatních využito jako chatařská kolonie. Tato kategorie je vymezena samostatně, protože se vytvořením vodních retenčních nádrží diametrálně změnila dynamika fluvialních procesů na převážně sedimentační. Zároveň se utvořily niky pro rybníkomilná společenstva. Tyto rybníky mají kromě rybářského, vodohospodářského a rekreačního účelu ještě estetickou funkci, kdy oživují biodiverzitu blízkého okolí i celé krajiny.

Foto 9 Horní rybník v Pokojovicích (T. Bumba 2011)

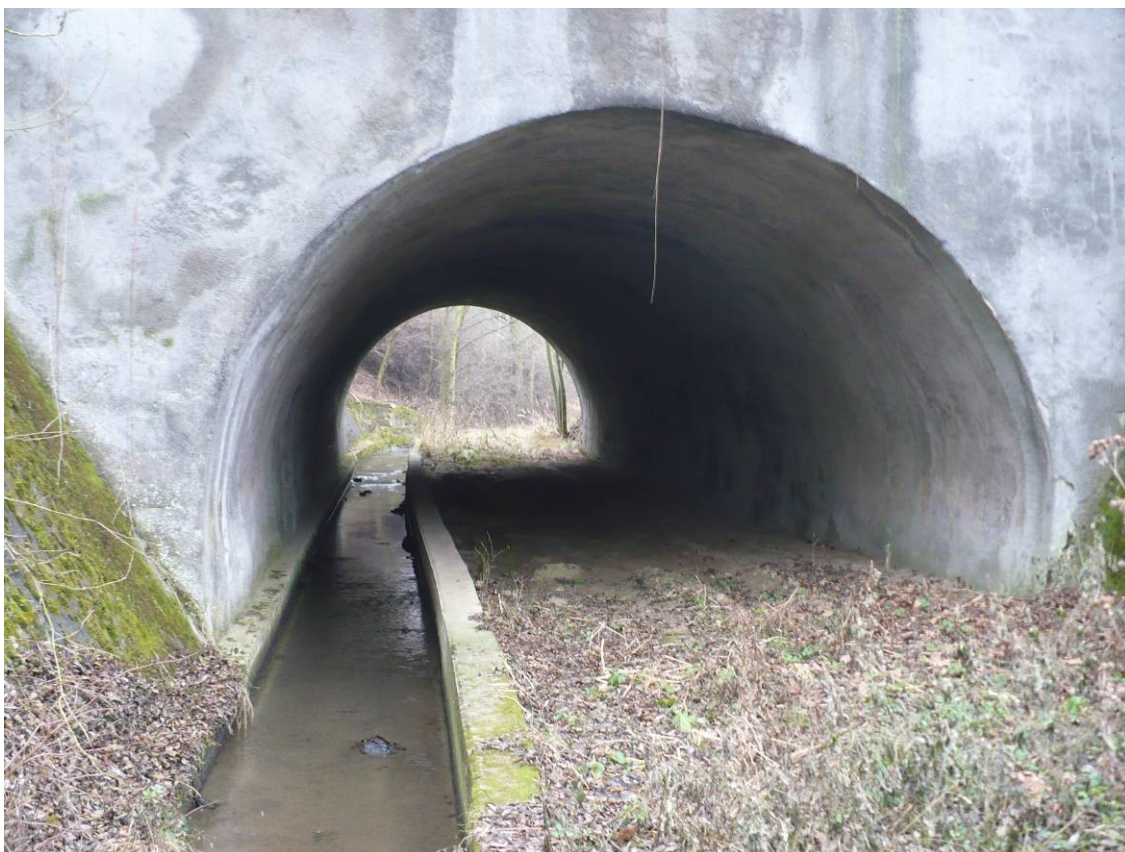
Poslední kategorie zahrnuje 3 úseky naprosto skryté pod zemí z dopravních nebo urbanistických důvodů. První úsek je ve východní části Hvězdoňovic schovaný pod železničním násypem napříč údolím. Další úsek se nachází v dolní části toku v městské části Borovina v Třebíči v průmyslové zástavbě, kdy se kvůli prostorovým požadavkům schovala půlkilometrová část toku do potrubí. Poslední a nejdelší část vtéká do podzemí v Libušině údolí za Máchovým jezírkem a vytéká u Klášterního mostu v Třebíči do řeky Jihlavy. Poslední úsek vede pod důležitými silničními tepnami, autobusovým nádražím a částí zástavby.

Foto 10 Betonem vytvořené koryto toku pod Železničním násypem u Hvězdoňovic o délce několika desítek metrů (T. Bumba 2011)

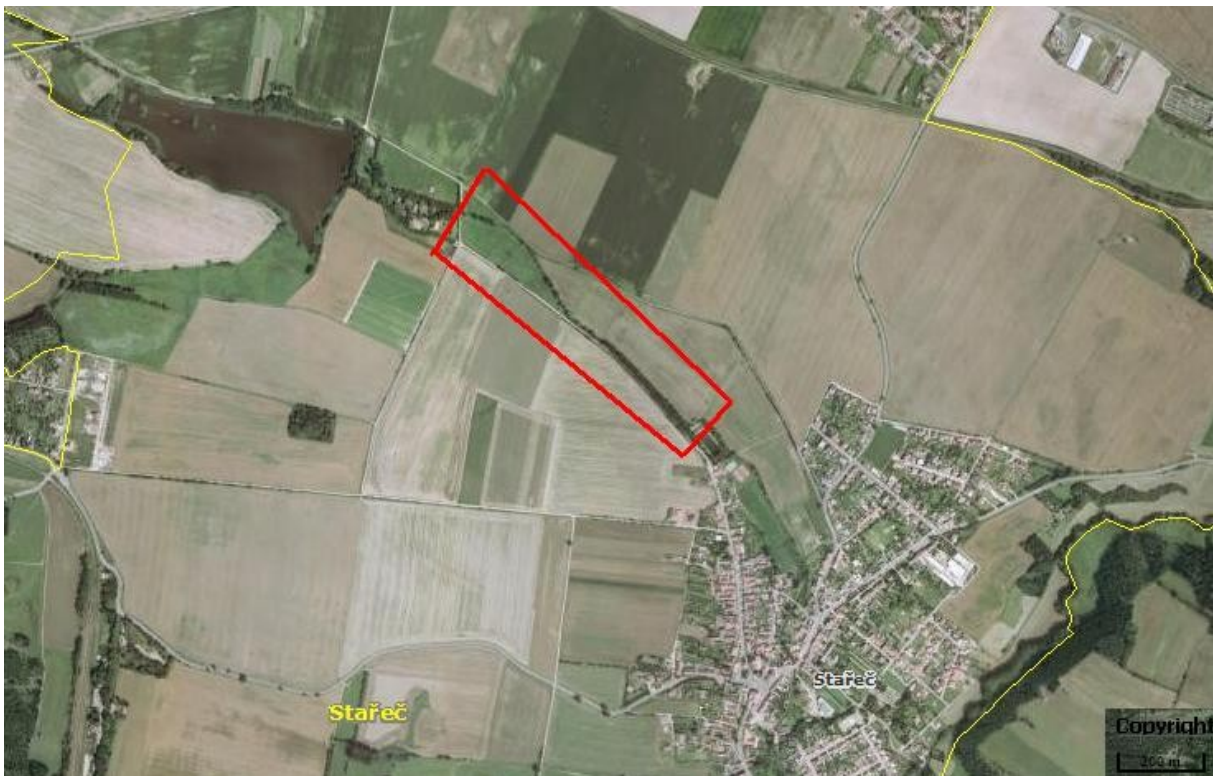
Jako vhodný úsek k přeměně se jeví část toku mezi Pastvištním rybníkem na SZ a stařečským koupalištěm na JV. Tento úsek je celý napřímen a z části zpevněn a nemá ani bohaté břehové porosty. K rychlému zanášení dochází při intenzivnímu splachu z okolních polí, kterému při intenzivnějších srážkových úhrnech nic nebrání v plošném splachu. Sedimenty se tak snadno dostanou dále po toku na území Starče, kde se musí provádět čištění koryta. Obecně je biodiversita podél celého toku malá.

Obr. 9 Navrhnutý kratší úsek k revitalizaci mezi Pastvištním rybníkem na SZ a stařečským koupalištěm na JV

Jako návrh konkrétního opatření bych zaprvé viděl odstranění polní cesty na pravém břehu. Vzhledem k relativně vysoké hustotě okolních cest zde nejde o výraznou překážku v realizaci. Tím by se rozšířila šířka možného působení toku na nivu. Celkově by bylo možné úzký pás porostů rozšířit na alespoň několik metrů, kde by měl potok možnost plynout volně. Dalšímu budoucímu napřimování toku by se také mělo zabránit. Celková vize je z rovného a fluviálně i pro život chudého úseku udělat volně kroucí se tok a zvýšit biodiverzitu. Celé by to mělo význam i jako lokálně významný biokoridor. Vzhledem k nákladům by stačil zásah příslušné obce Stařeč. Možná by se dal získat i příspěvek od MŽP. Problém by byl hlavně s majiteli okolních pozemků. Obec by proto musela vykoupit krátké pásy polí a louk podél celého úseku. Ve výsledku by došlo k estetickému zlepšení chudého jednotvárného okolí, zpomalení proudění vody a unášení sedimentů, větší retenčnosti a jistého oživení z biologického hlediska.

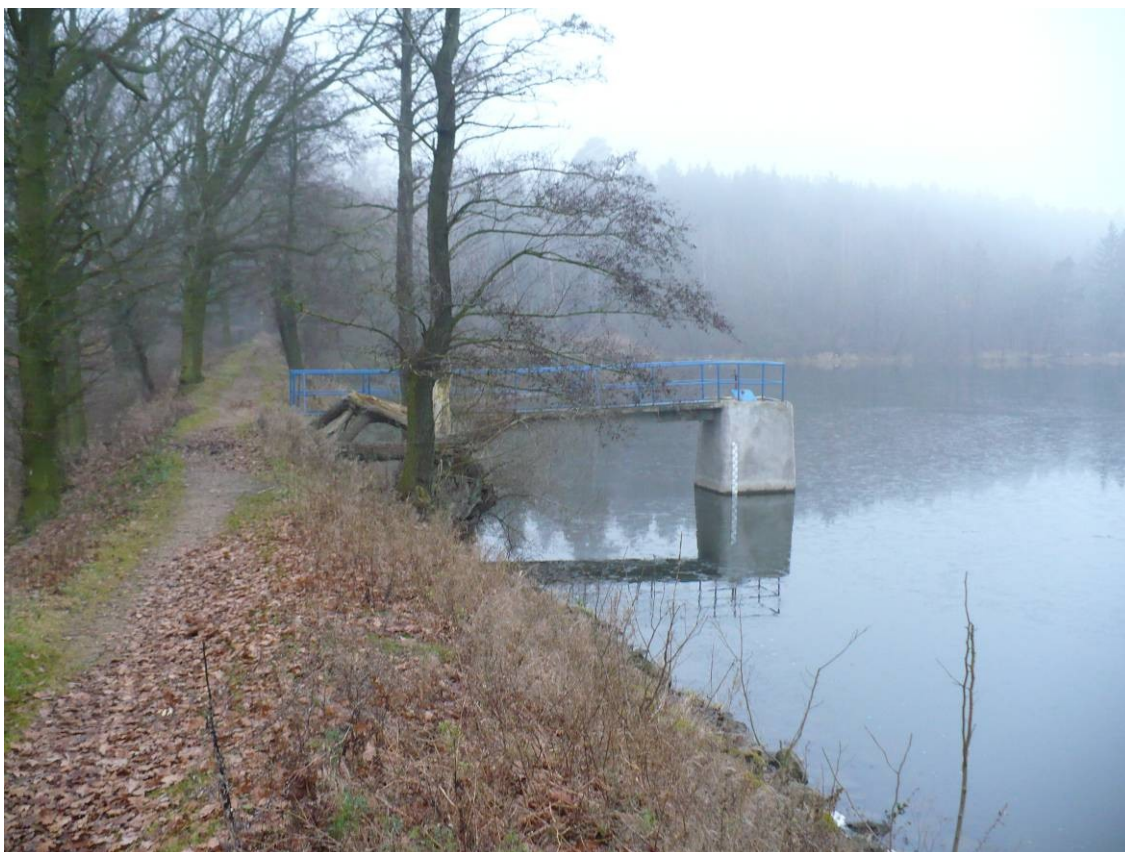
Foto 12 Hráz Zteklého rybníka (T. Bumba 2011)

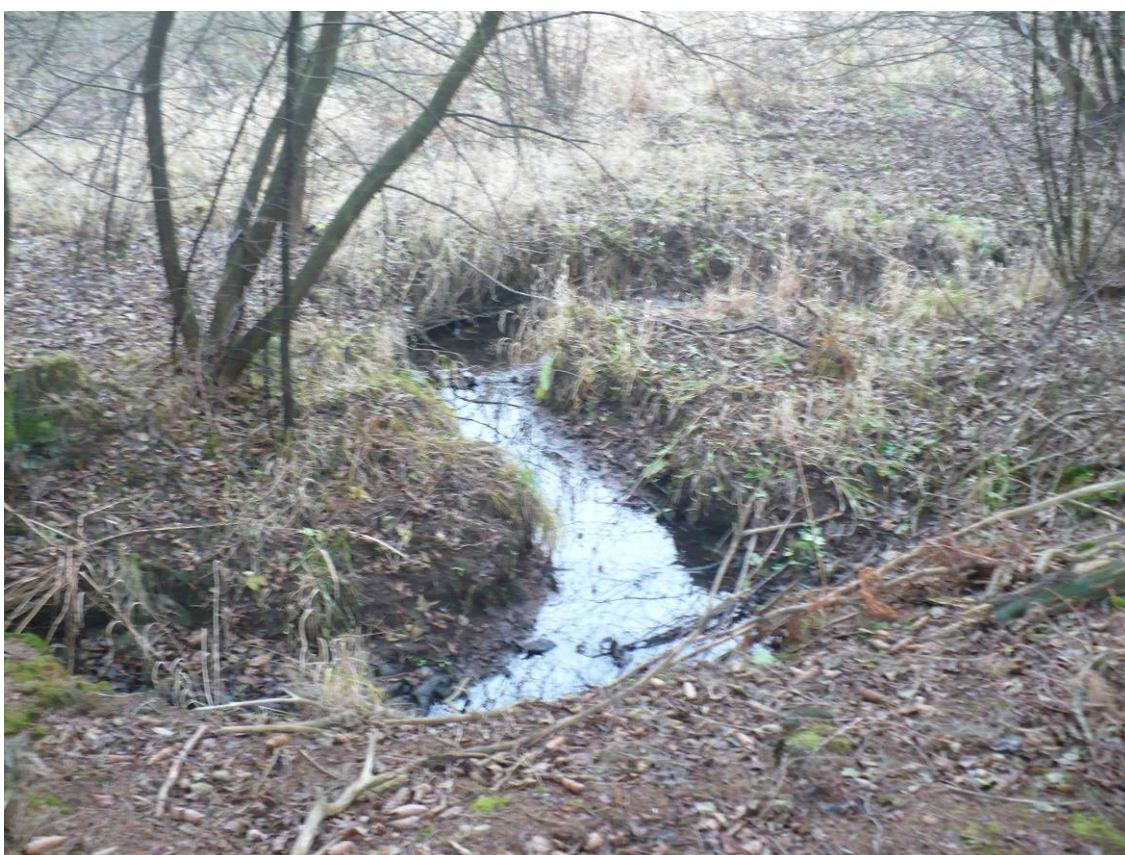
Foto 13 Meandry v raném vývoji v horní části páteřního toku (T. Bumba 2011)

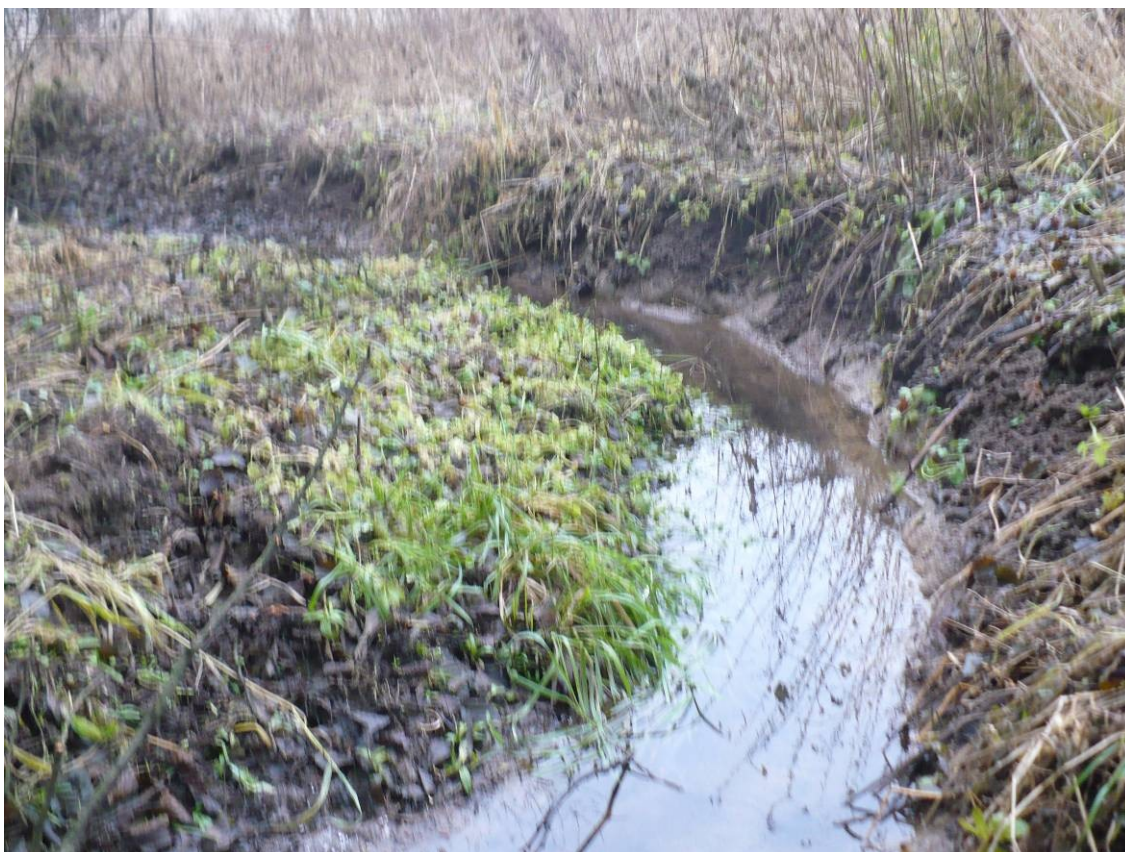
Foto 14 Boční eroze břehu západně od Heraltic na páteřním toku (T. Bumba 2011)

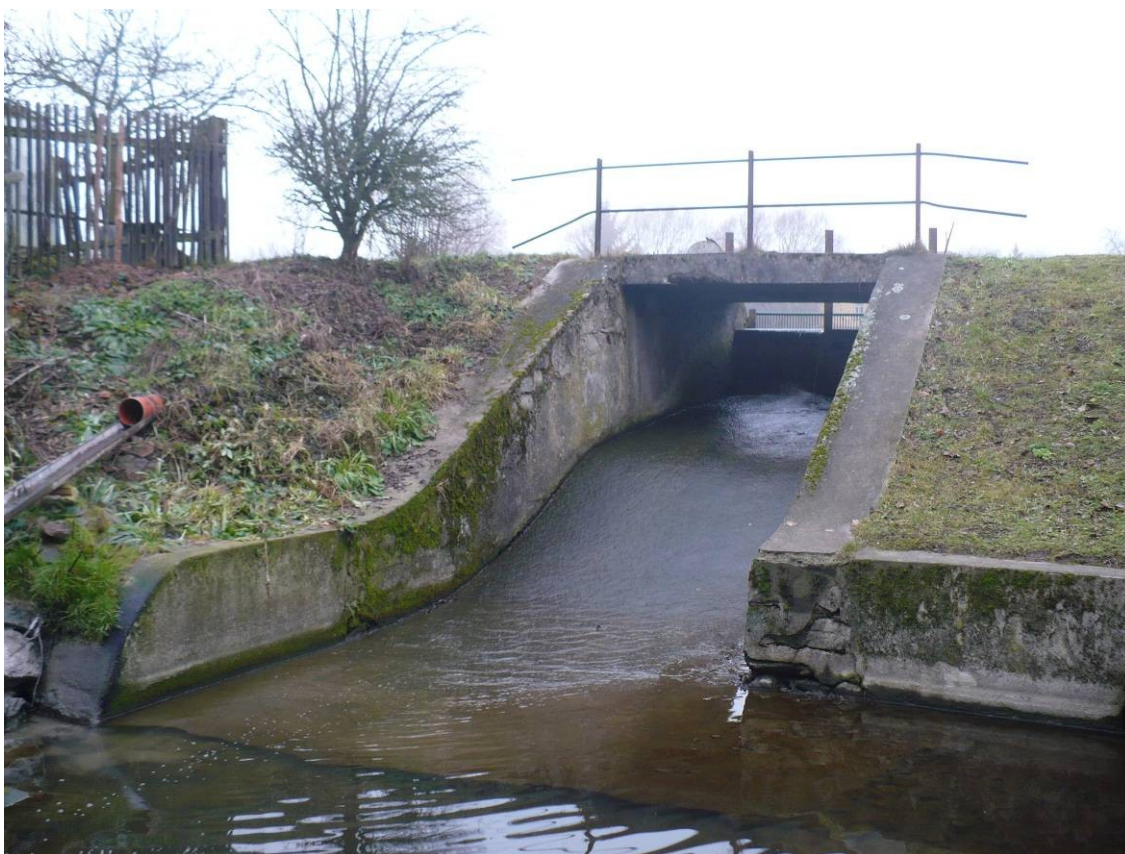
Foto 15 Skluz při ústí Horního rybníka v Pokojovicích (T. Bumba 2011)

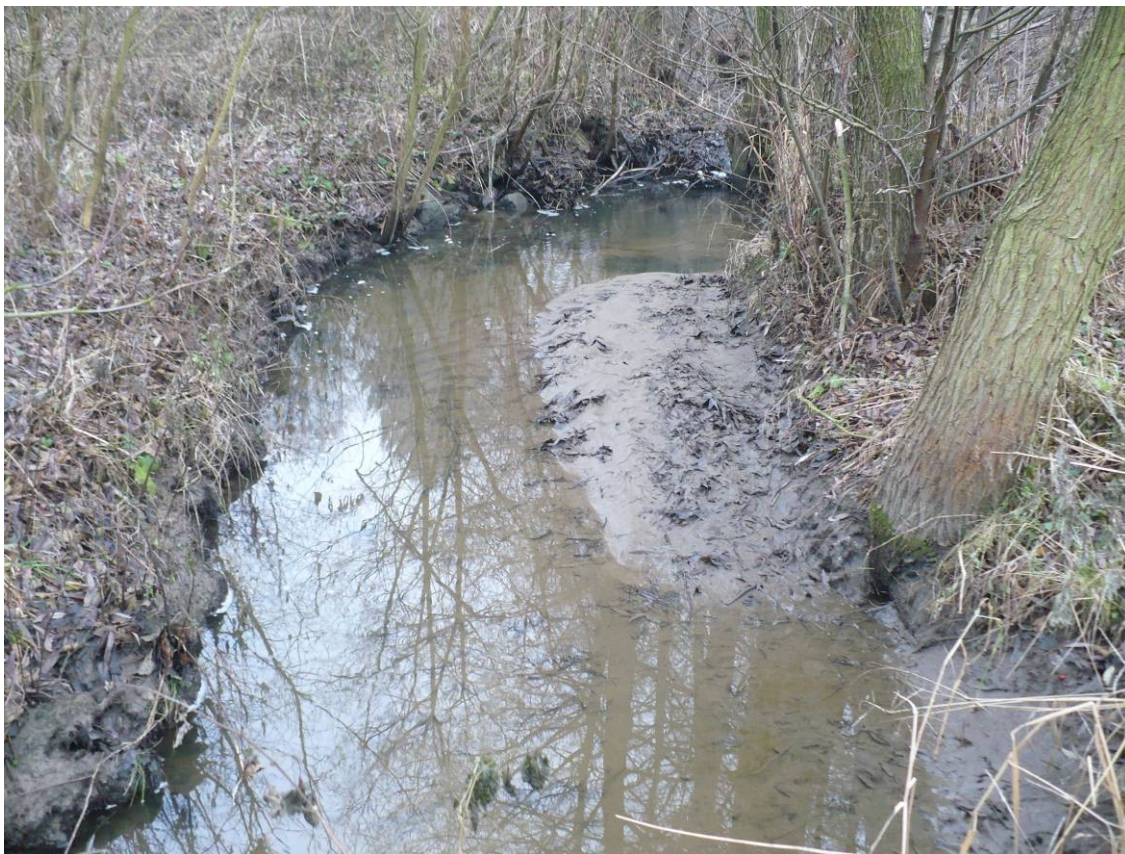
Foto 16 Nánosová lavice tvořená jemnou frakcí + špatně viditelné čeriny na dně (T. Bumba 2011)
