Cvičení z FLUVIÁLNÍ GEOMORFOLOGIE

Zvolené povodí: povodí Říčky po soutok s Rokytnicí (75, 511 km²)

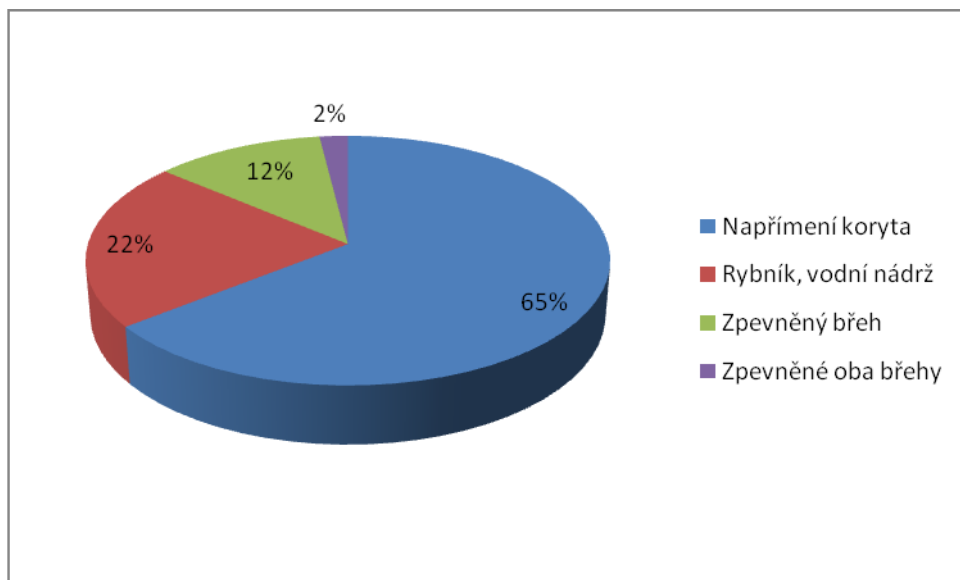
Obr. 14 Podíl antropogenních úprav koryta Říčky

Celkový podíl člověkem upravených částí koryta Říčky je asi 45 %. Nejvýznamnější z nich je napřímení koryta, nezanedbatelnou úpravou je také řada rybníků a nádrží. Podíl jednotlivých úprav je znázorněn na obr. 14.

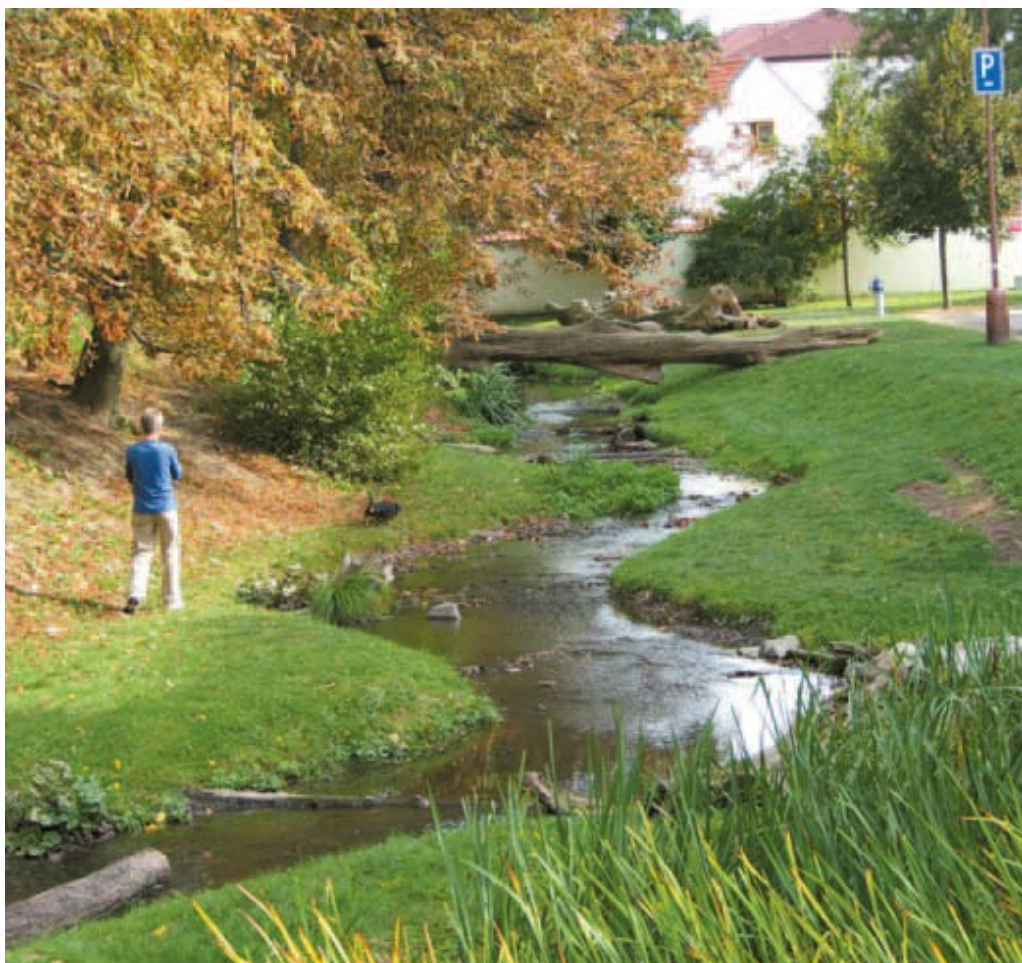
Obr. 15 Revitalizace toku v obci (zdroj: Projekt REURIS - Příklady dobré praxe)

V intravilánu obcí lze upravit koryto tak, aby bylo alespoň mírně zvlněné, úspěšnou revitalizaci toku ukazuje obr. 15, jedná se o tok v intravilánu obce, kde je poměrně hodně místa pro manipulaci s tokem, provedenou revitalizaci v omezenějších podmínkách ukazuje porovnání obr. 16 a obr. 17.

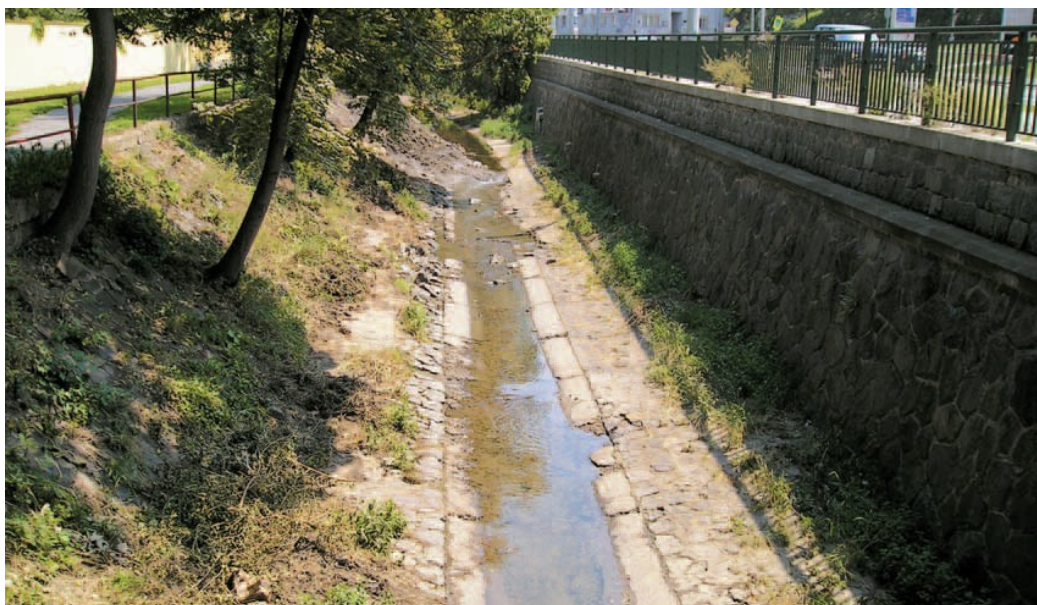
Obr. 16 Koryto toku před revitalizací (zdroj: Projekt REURIS - Příklady dobré praxe)

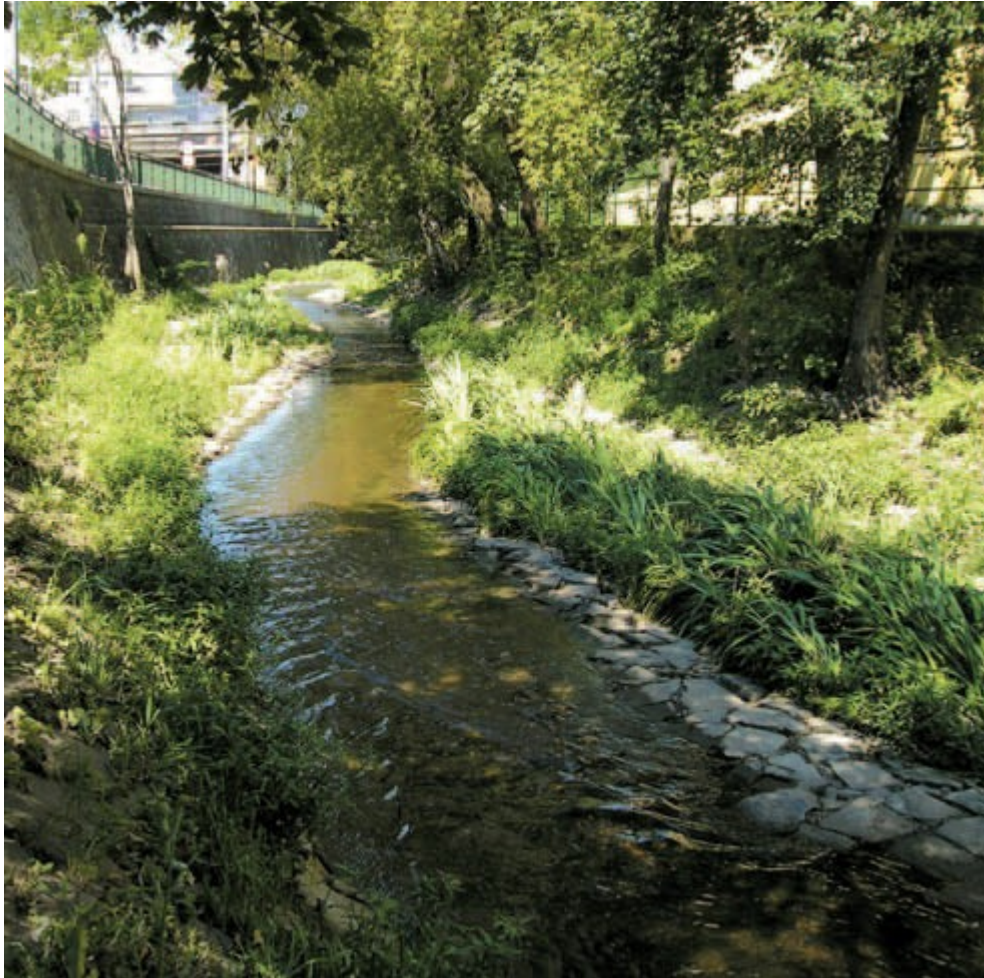
Obr. 17 Koryto po revitalizaci (zdroj: Projekt REURIS - Příklady dobré praxe)

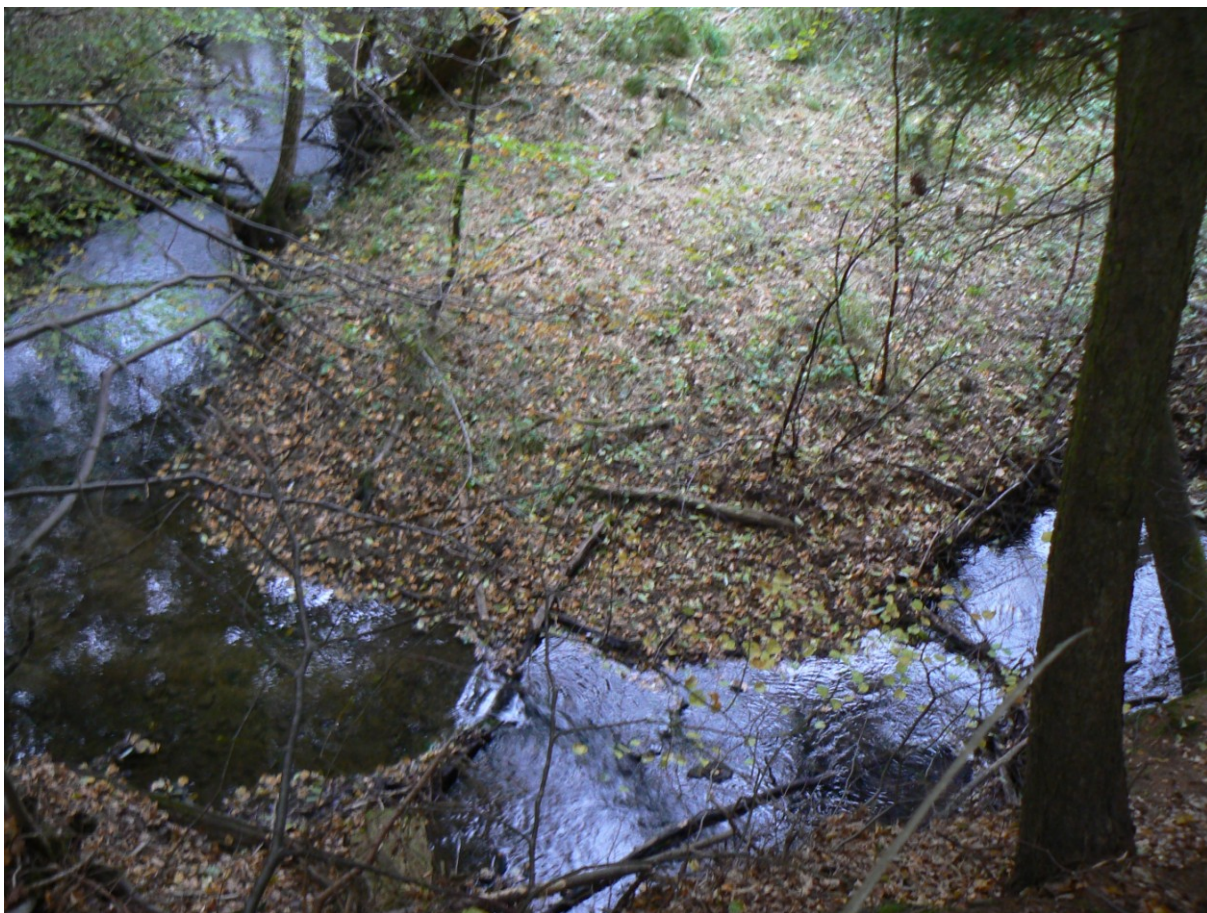
Foto 1 Meandrování Říčky v horní části povodí

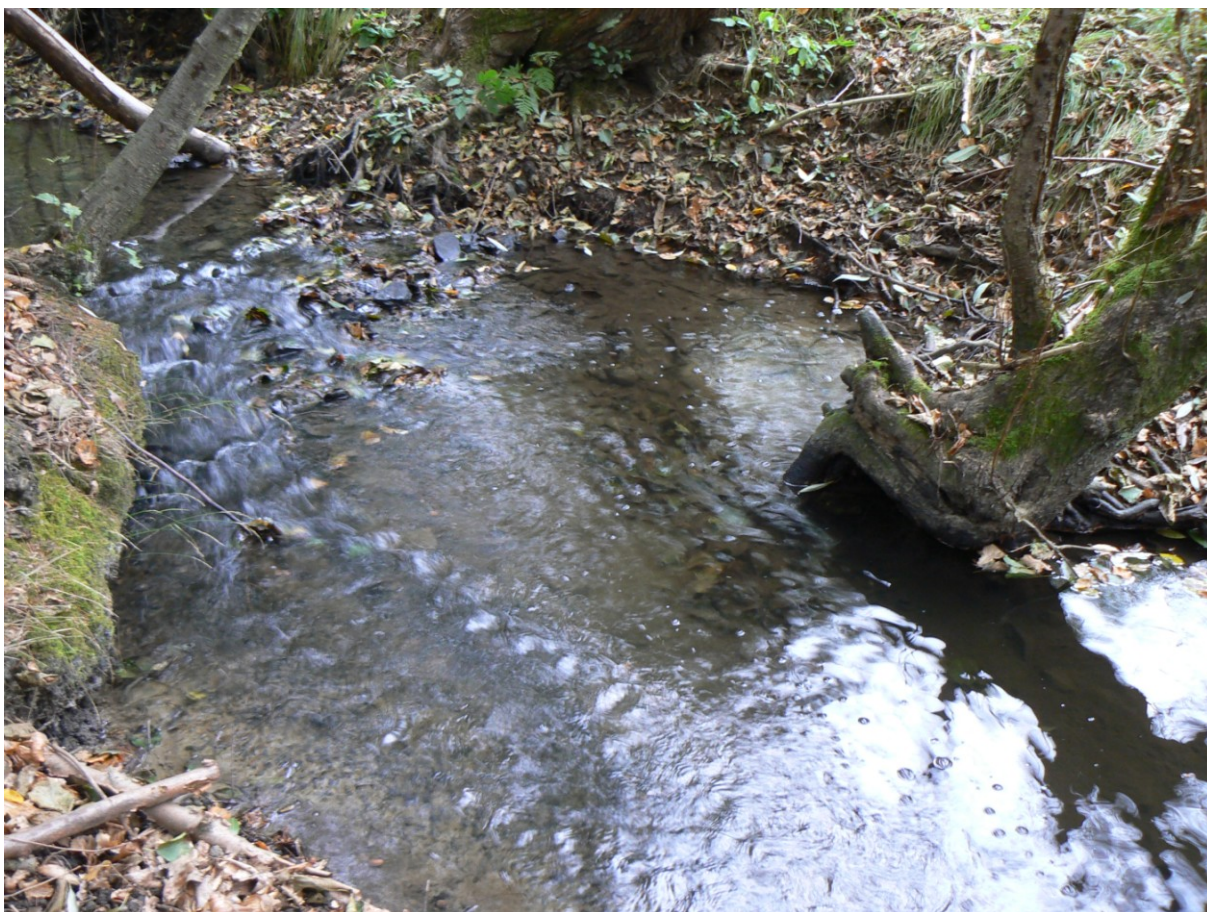
Foto 2 Střídání mělčin a tůní v horní části toku

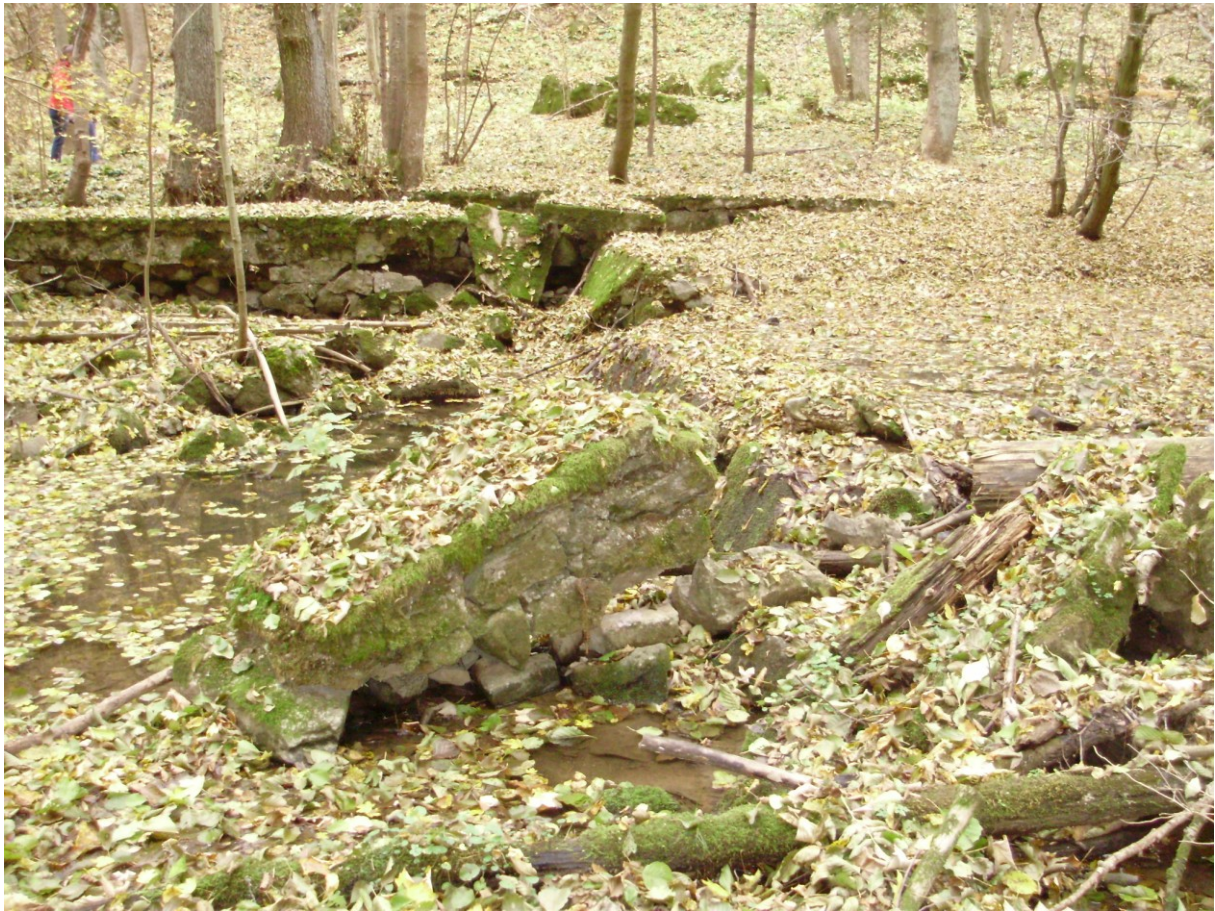
Foto 7 Zbytky přepadu a náhonu u Prostředního mlýna

Typ zásahu	lokality, (délka úseku)	GPS souřadnice	Foto. v příloze
Rybník	Pod Hádkem (335 m)	49.24893N, 16.76064E	03
Zbytky starého přepadu a náhonu	u Prostředního mlýna	49.2364825N, 16.7328903E	07
Soustava rybníků	pod Bělkovým mlýnem (207 m, včetně náhonu a odtokového koryta pod rybníky: 377)	49.23326N, 16.72367E	
Stupeň	Pod rybníkem u Bělkova mlýna	49.2329050N, 16.7218717E	-
Stupeň	Pod rybníkem u Bělkova mlýna	49.2327839N, 16.7215514E	-
Stupeň	Pod rybníkem u Bělkova mlýna	49.2330839N, 16.7207375E	-
Stupeň (5x blízko za sebou)	Mezi rybníkem u Bělkova mlýna a nádrží U Muchovy boudy	49.2298047N, 16.7186456E	-
Stupeň	před Muchovou boudou	49.2209606N, 16.7181192E	09
Vodní nádrž	U Muchovy boudy (341 m)	49.22077N, 16.71619E	-
Vodní nádrž	Pod Hrádkem (654 m)	49.21822N, 16.71588E	10
Vodní nádrž	U Kadlecova mlýna (731 m)	49.21378N, 16.71474E	11

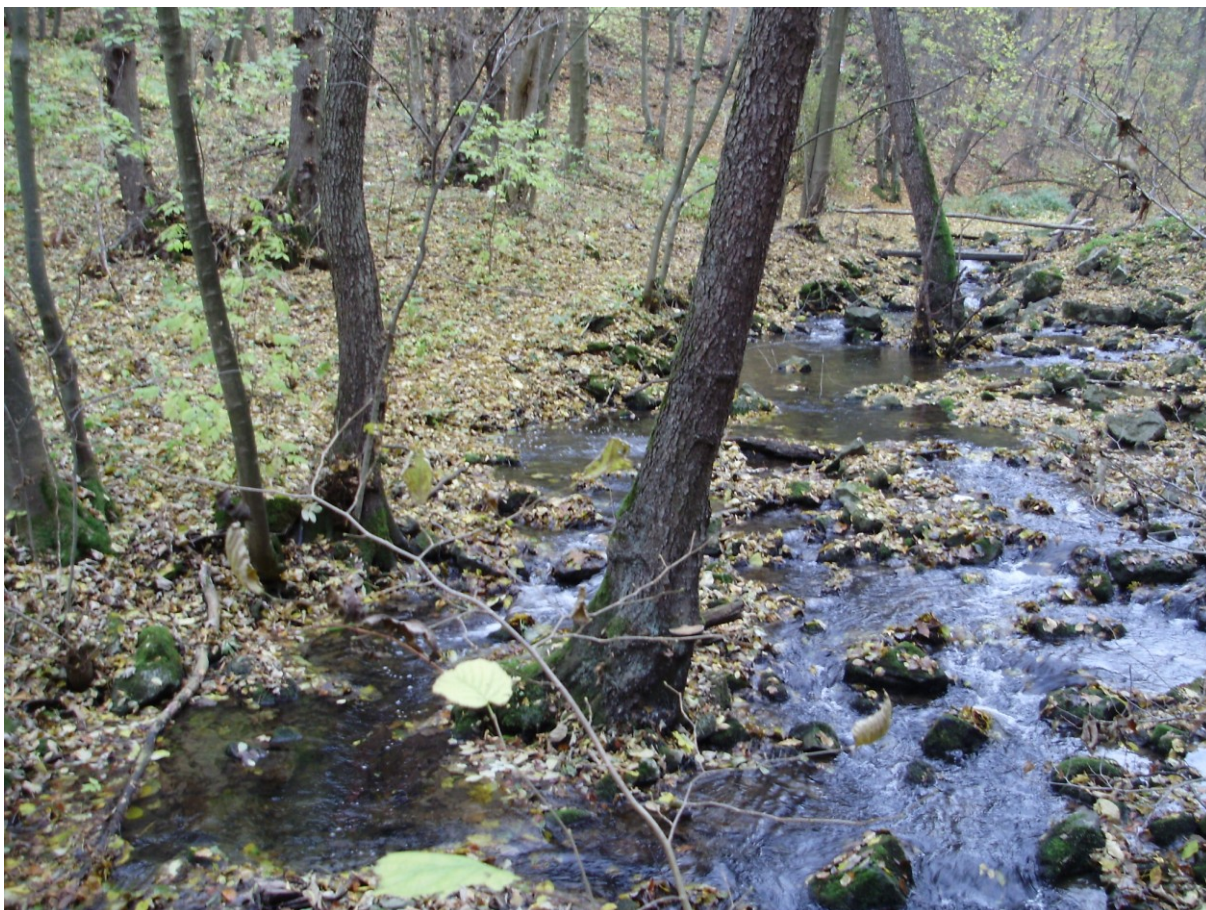
Foto 8 Ostrůvky v korytě, anastomózní část toku nad Muchovou boudou

ostrovky	málo četné	8
		vývěry	málo četné	
Před začátkem Šlapanic (1 km)	49.1758072N, 16.7201228E až 49.1722597N, 16.7215367E	zákruty	četné

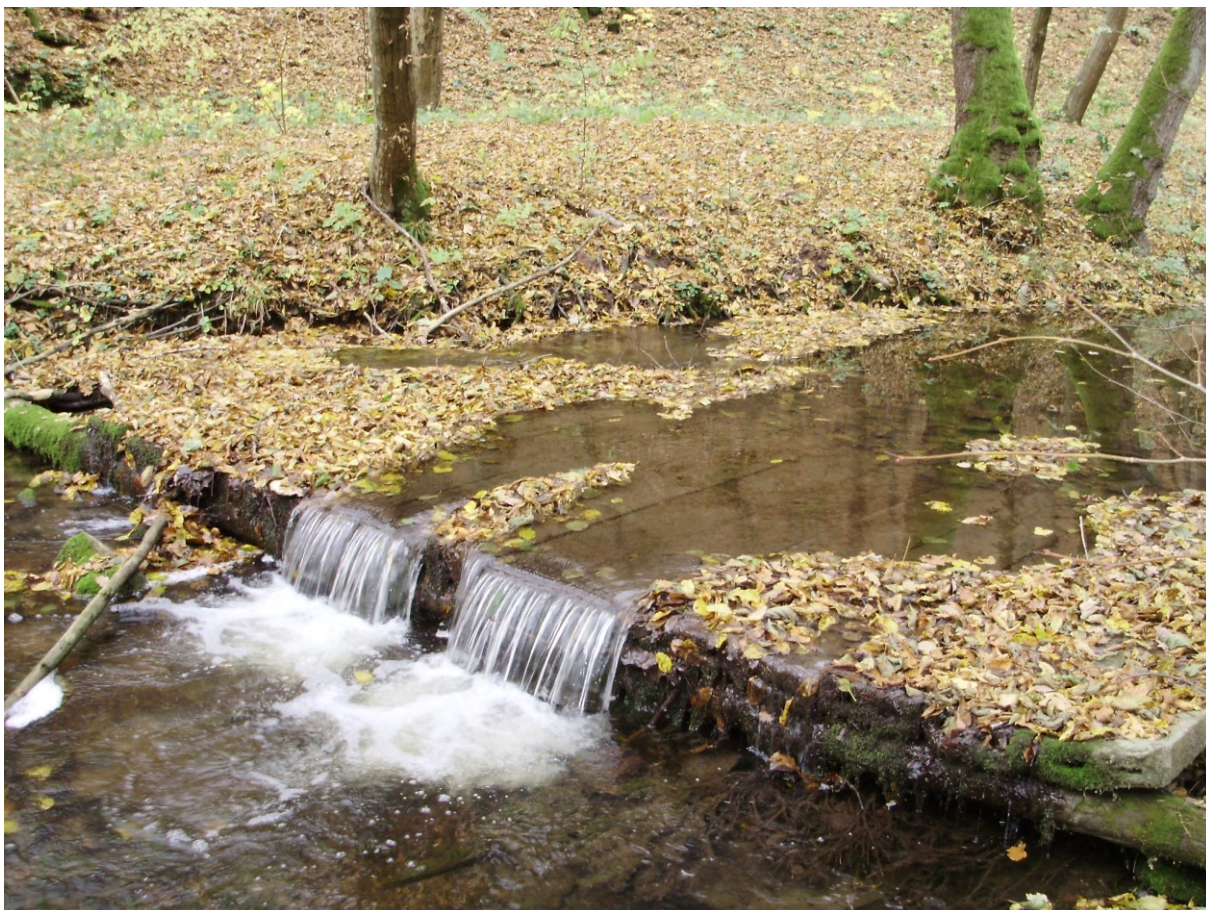
Foto 9 Stupeň v toku v blízkosti Muchovy boudy

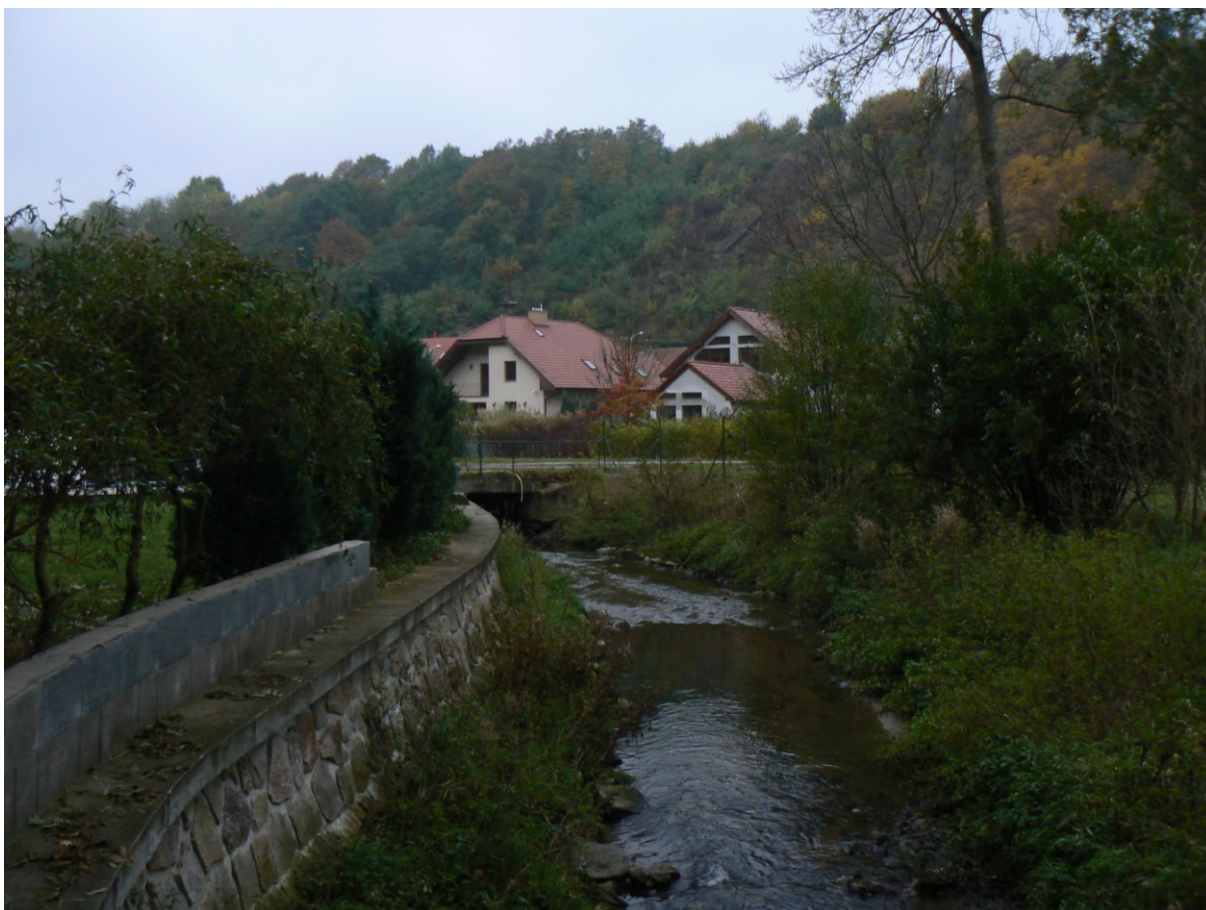
Foto 12 Zpevněný břeh u Truksova mlýna

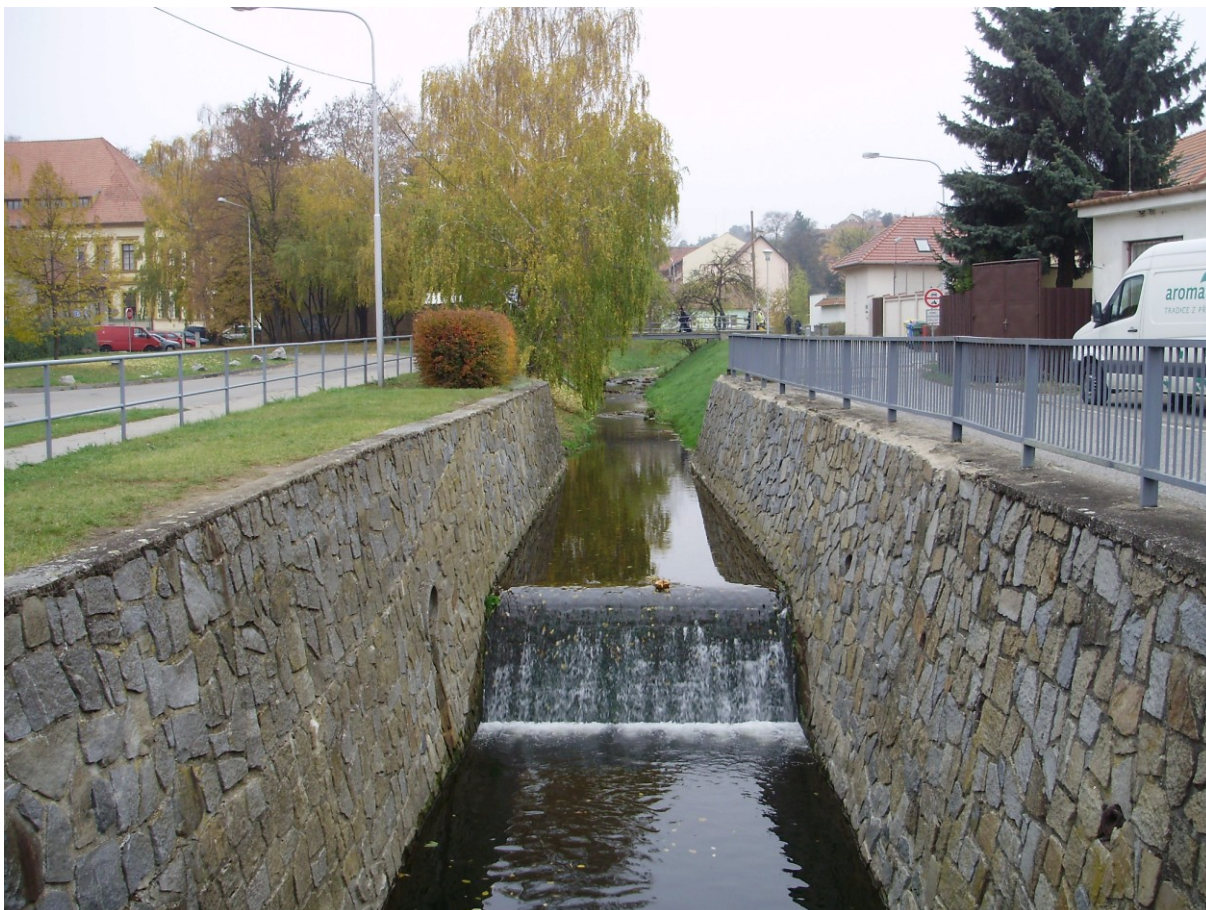
Foto 13 Zpevněné břehy a stupeň v korytě Říčky ve Šlapanicích (hlavní křižovatka)

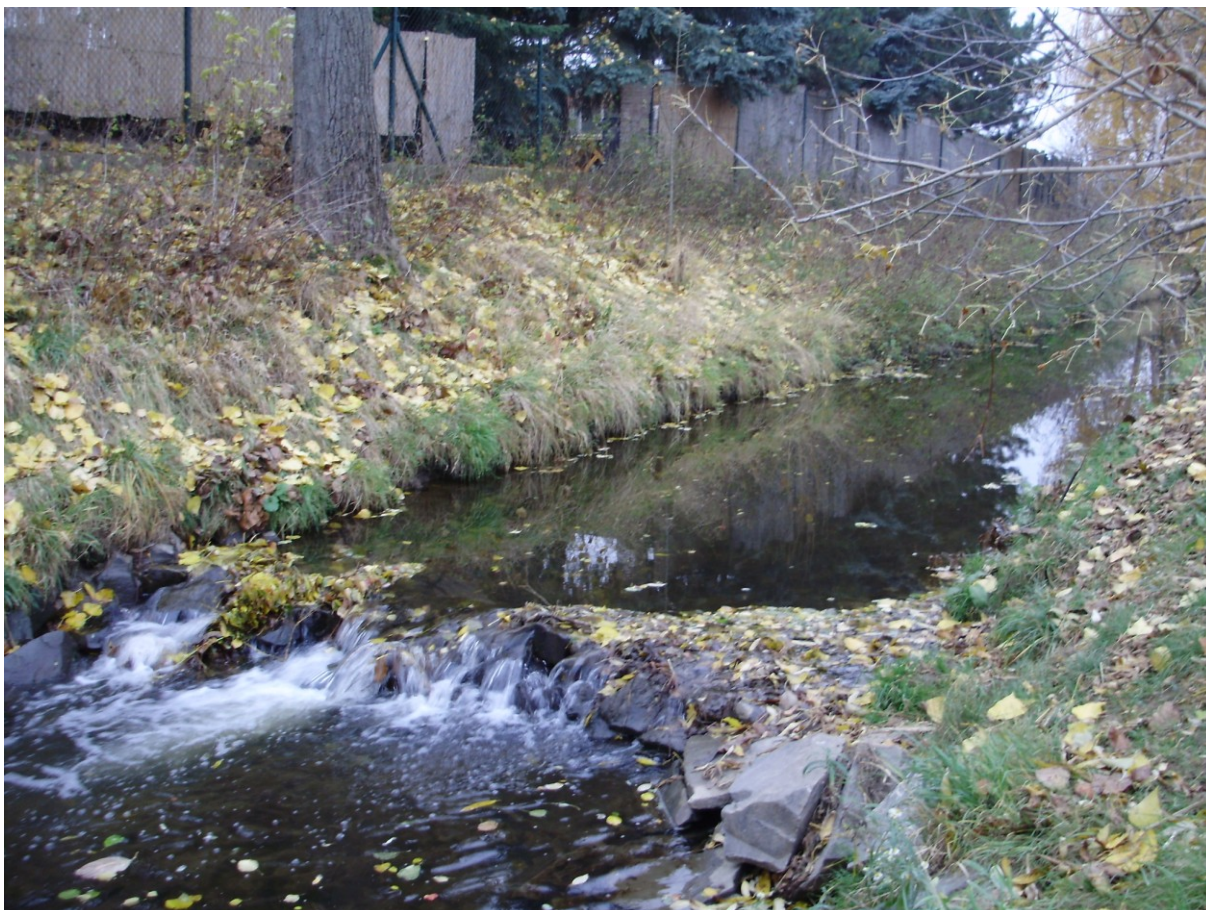
Foto 18 Stupeň v korytě Říčky pod Šlapanicemi

blízkosti (50 m)	16.7308694E	
Zpevnění břehu	Šlapanice, pod mostkem a v jeho blízkosti (20 m)	49.1598439N, 16.7309617E	17
Stupeň v korytě	za Šlapanicemi	49.1571900N, 16.7324669E	18
Stupeň v korytě	za Šlapanicemi	49.1565200N, 16.7333489E	19
Napřímení a zkapacitnění koryta, zpevnění břehů	u soutoku Říčky s Rokytnicí (20 m)	49.1522456N, 16.7376294E	20 a 21

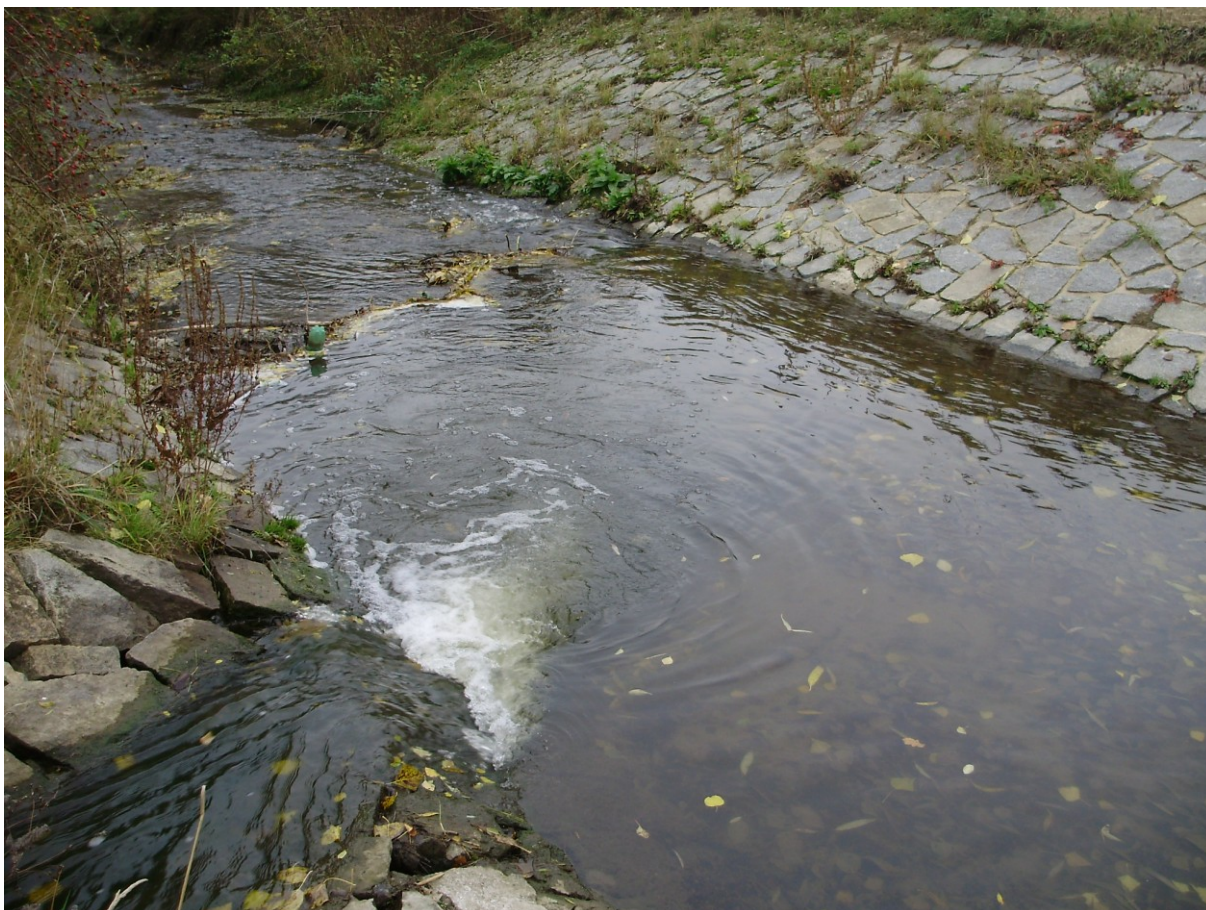
Foto 20 Opevnění břehů Řičky a Rokytnice v místě jejich soutoku
