Vliv oteplených důlních vod na fytoENTOS toku Nedvědička

Bohuslav Uher
Olga Skácelová
Jan Helešic

Termální znečištění a říční ekosystém

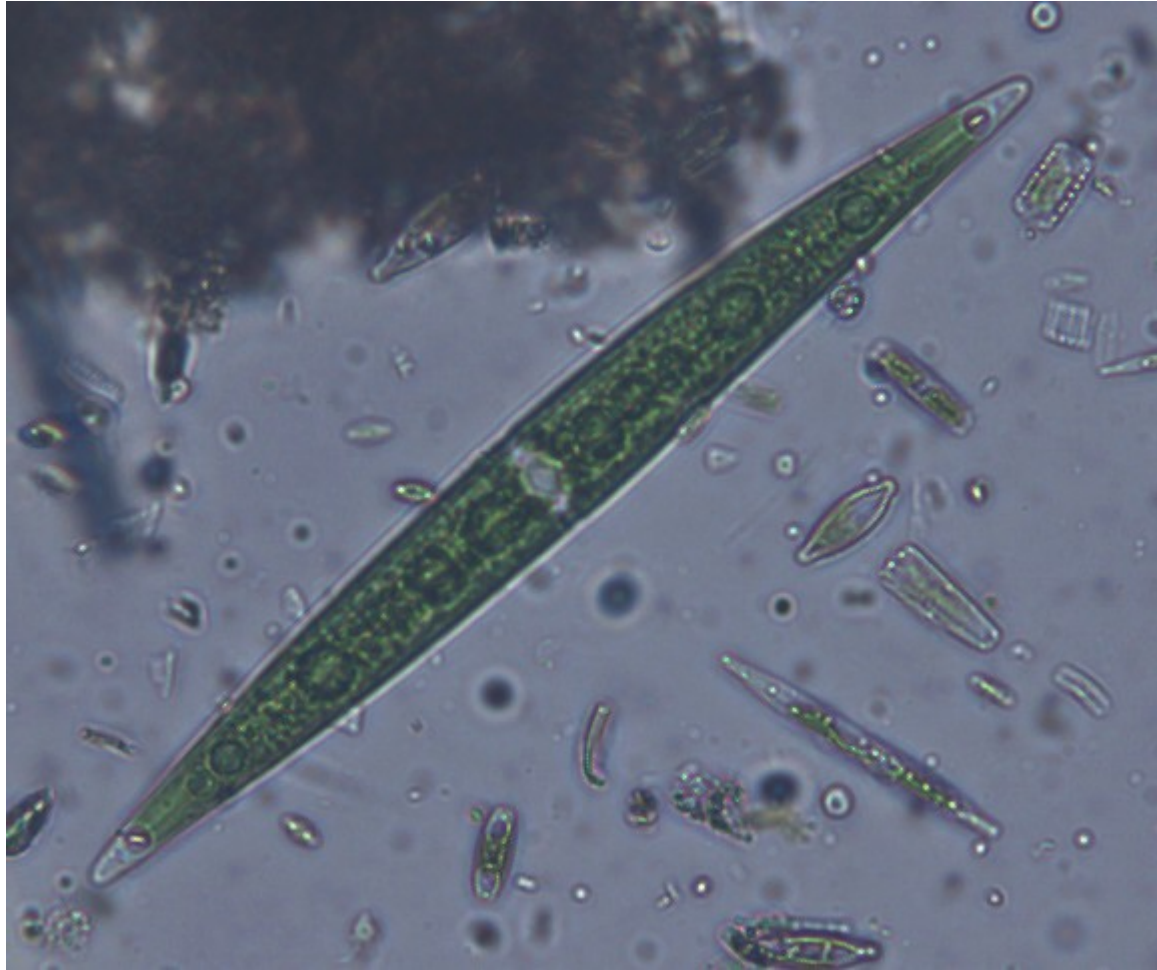
Planktonní druhy...

Closterium moniliferum

- Oteplený přítok (priemerná teplota 15 C)
- *Caloneis aphisbaena*
- *Nitzschia sigma*
- Zvýšené zasolení (slanomilné rozsivky)
- Sírany (sírné bakterie)
- Planktonní řasy
