# 7. Krajina jako prostor pro společnost

Landscape as the environment for society

- 7.1. Přírodní a antropogenní rizika / *Natural and anthropogenic hazards*
- 7.2. Kvalita životního prostředí / *Environment quality*
- 7.3. Limity a potenciály krajiny / *Limits and potentials of the landscape*

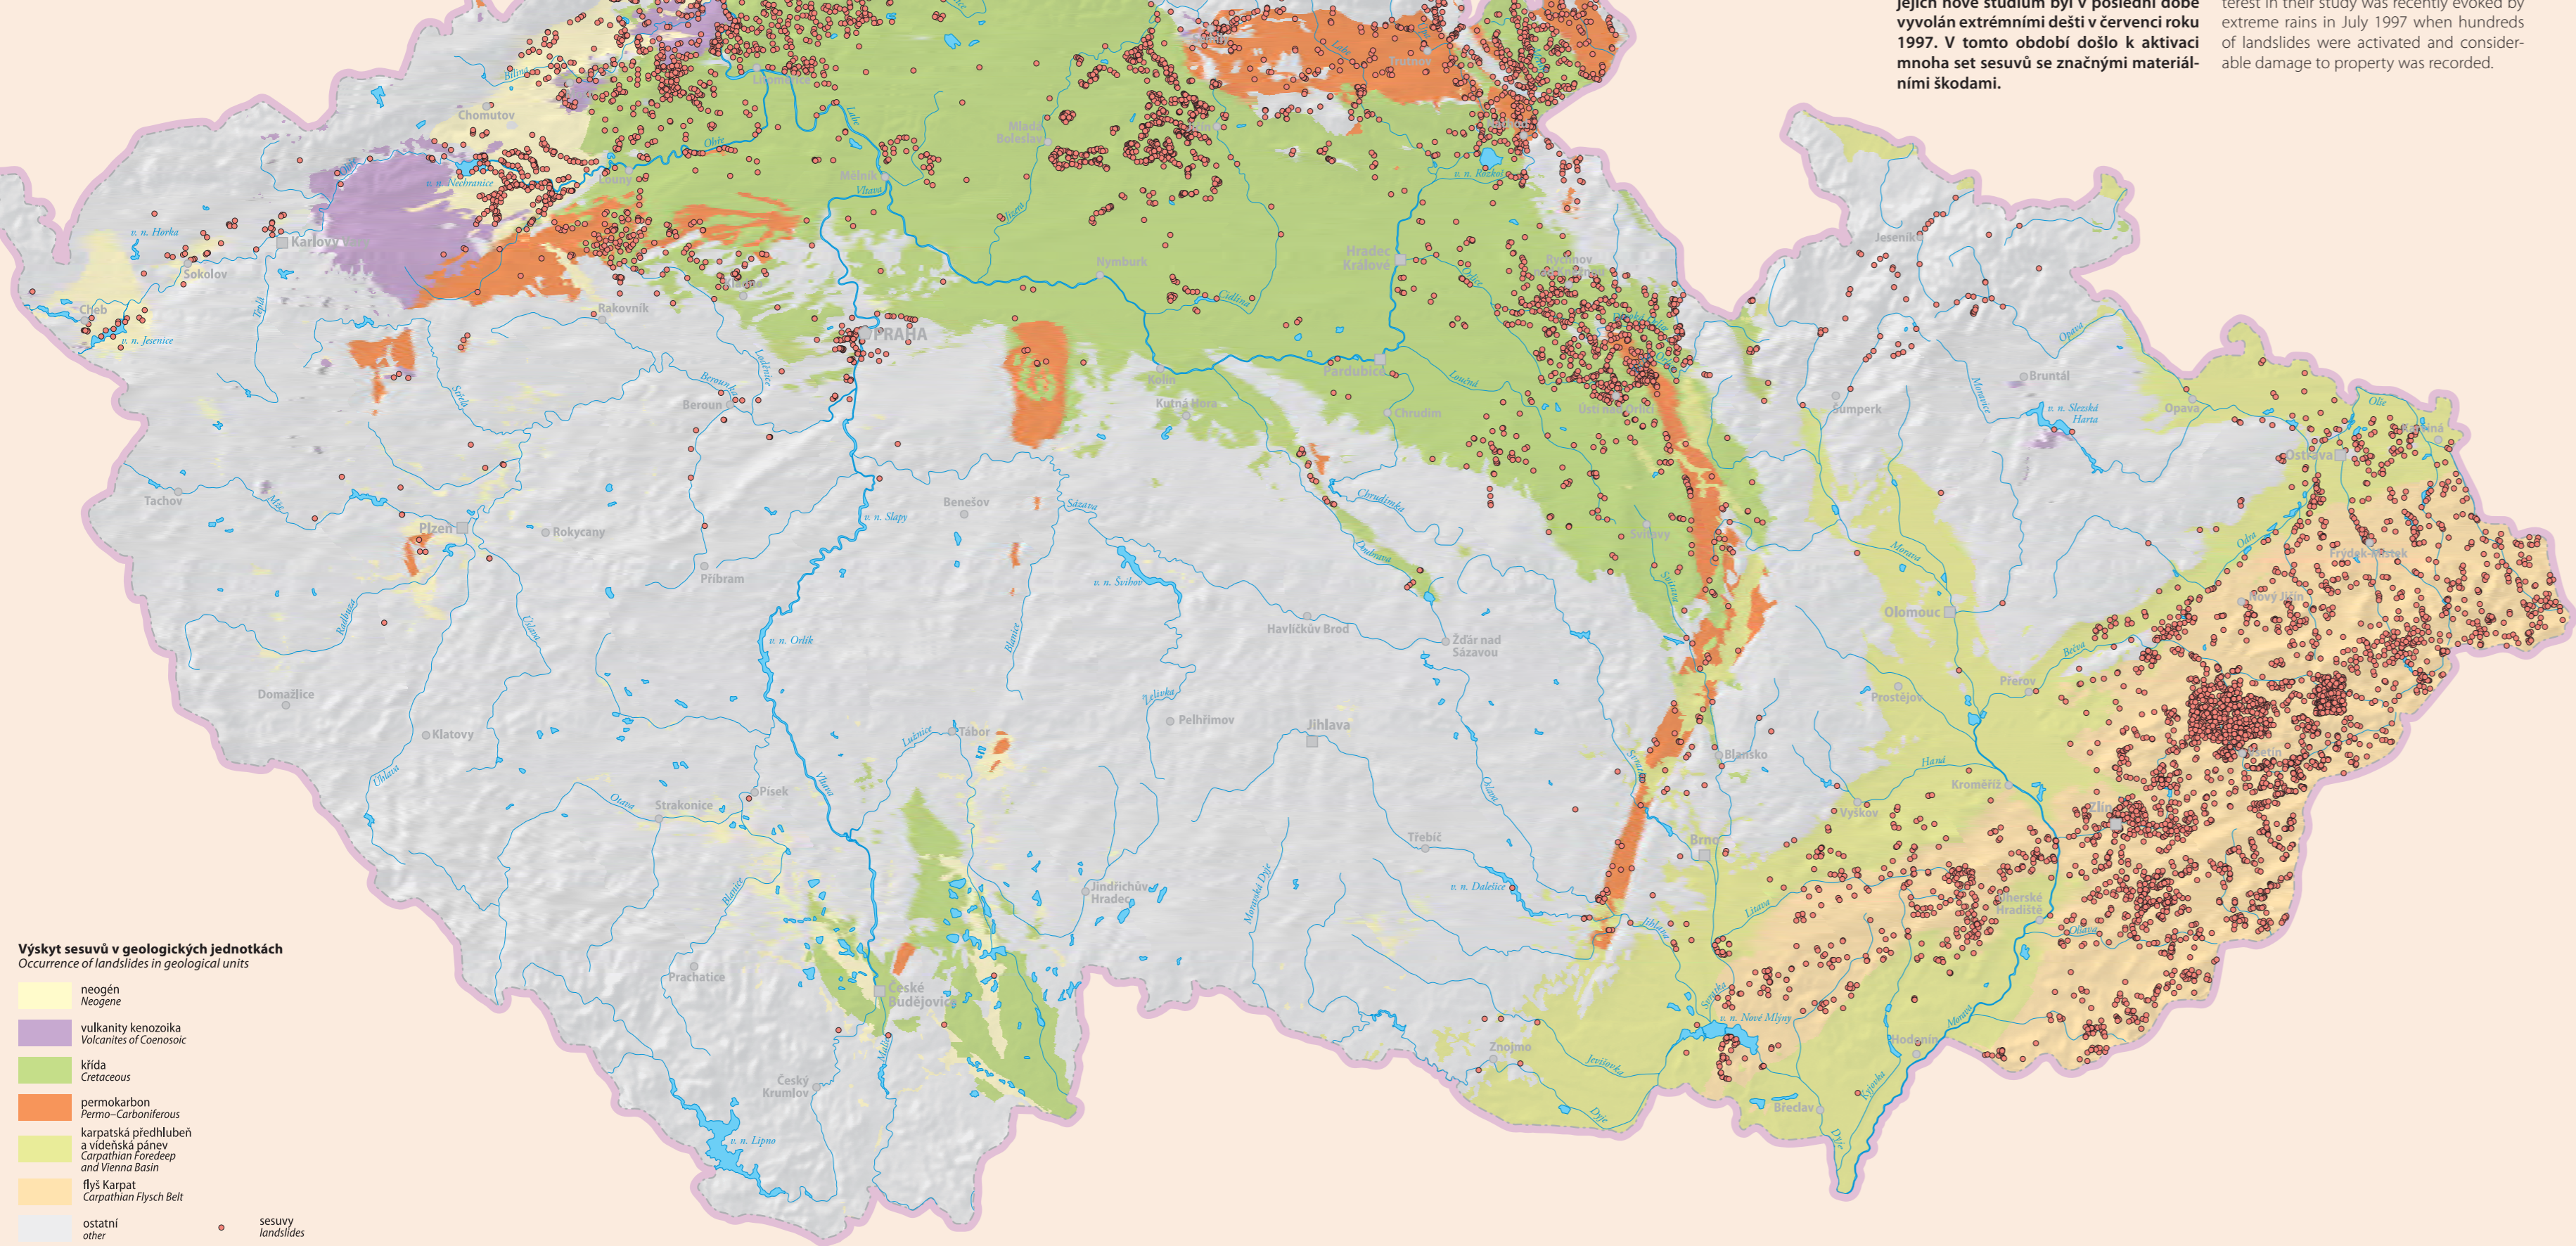
17 SESUVY

LANDSLIDES

Vyskyt sesuvů v geologických jednotkách
Occurrence of landslides in geological units

Sesuvné jevy se na území České republiky vyskytují především v několika geologických jednotkách. V Českém masivu jsou to sedimenty permokarbonské, české křídové pánve, neogenu podél řeky Ohře a v neogenních vulkanitech Českého středohoří. Nejvíce postiženou oblastí zde je údolí řeky Labe. V sedimentech flyšového pásma Západních Karpat se sesuvné jevy vyskytují také velmi často. Zájem o jejich nové studium byl v poslední době vyvolán extrémními dešti v červenci roku 1997. V tomto období došlo k aktivaci mnoha set sesuvů se značnými materiálními škodami.

Landslides occur in the Czech Republic in several geological units. In the Bohemian Massif they are recorded in the sediments of Permian-Carboniferous, Bohemian Cretaceous Basin, Neogene along the Ohře River and in the Neogene volcanites of České středohoří Mts where the Labe River basin is most affected. Landslides occur very frequently also in the sediments of the flysch zone of Western Carpathians. Renewed interest in their study was recently evoked by extreme rains in July 1997 when hundreds of landslides were activated and considerable damage to property was recorded.

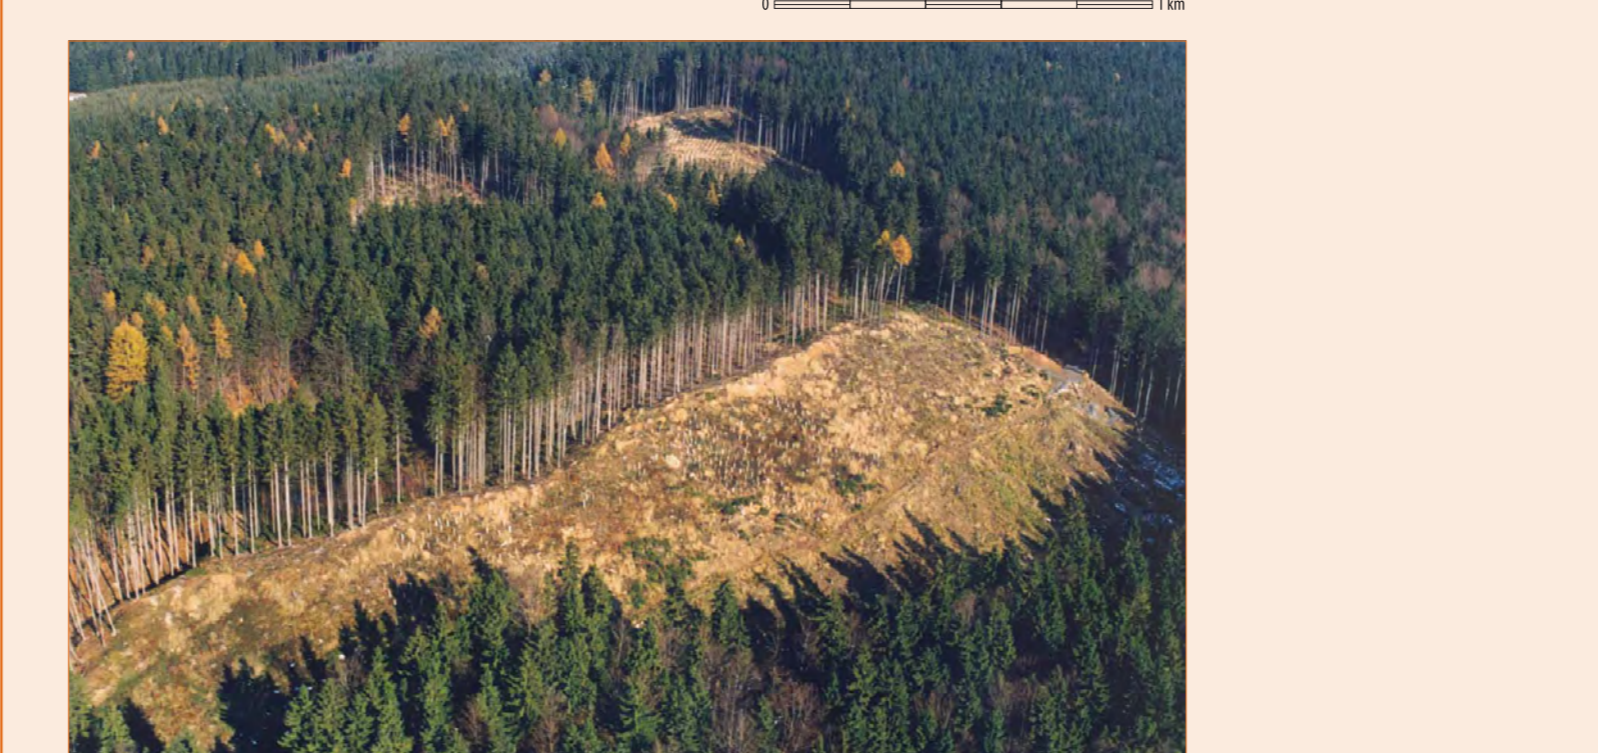
VACULOV-SEDLO LANDSLIDE

Část svahové deformace v oblasti Sedla od jihozápadu / A part of the Sedlo landslide from south-west

Geomorfologická mapa prezentuje základní sesuvné jevy a jejich prostorové uspořádání v rámci hluboké svahové deformace Vaculov-Sedlo (flyšové pásma Vnějších Západních Karpat, Vsetinské vrchy Hluboké). Suchá tato typ geomorfologické mapy slouží jako podklad pro následný komplexní interdisciplinární výzkum hlubokých svahových deformací.

The geomorphological map presents basic slope-failure features and their distribution within the deep-seated slope failure Vaculov-Sedlo (flysch belt of the Outer Western Carpathians, Vsetinské vrchy Hluboké). Such a kind of the geomorphological map serves as a basis for subsequent interdisciplinary case studies of slope-failure phenomena.

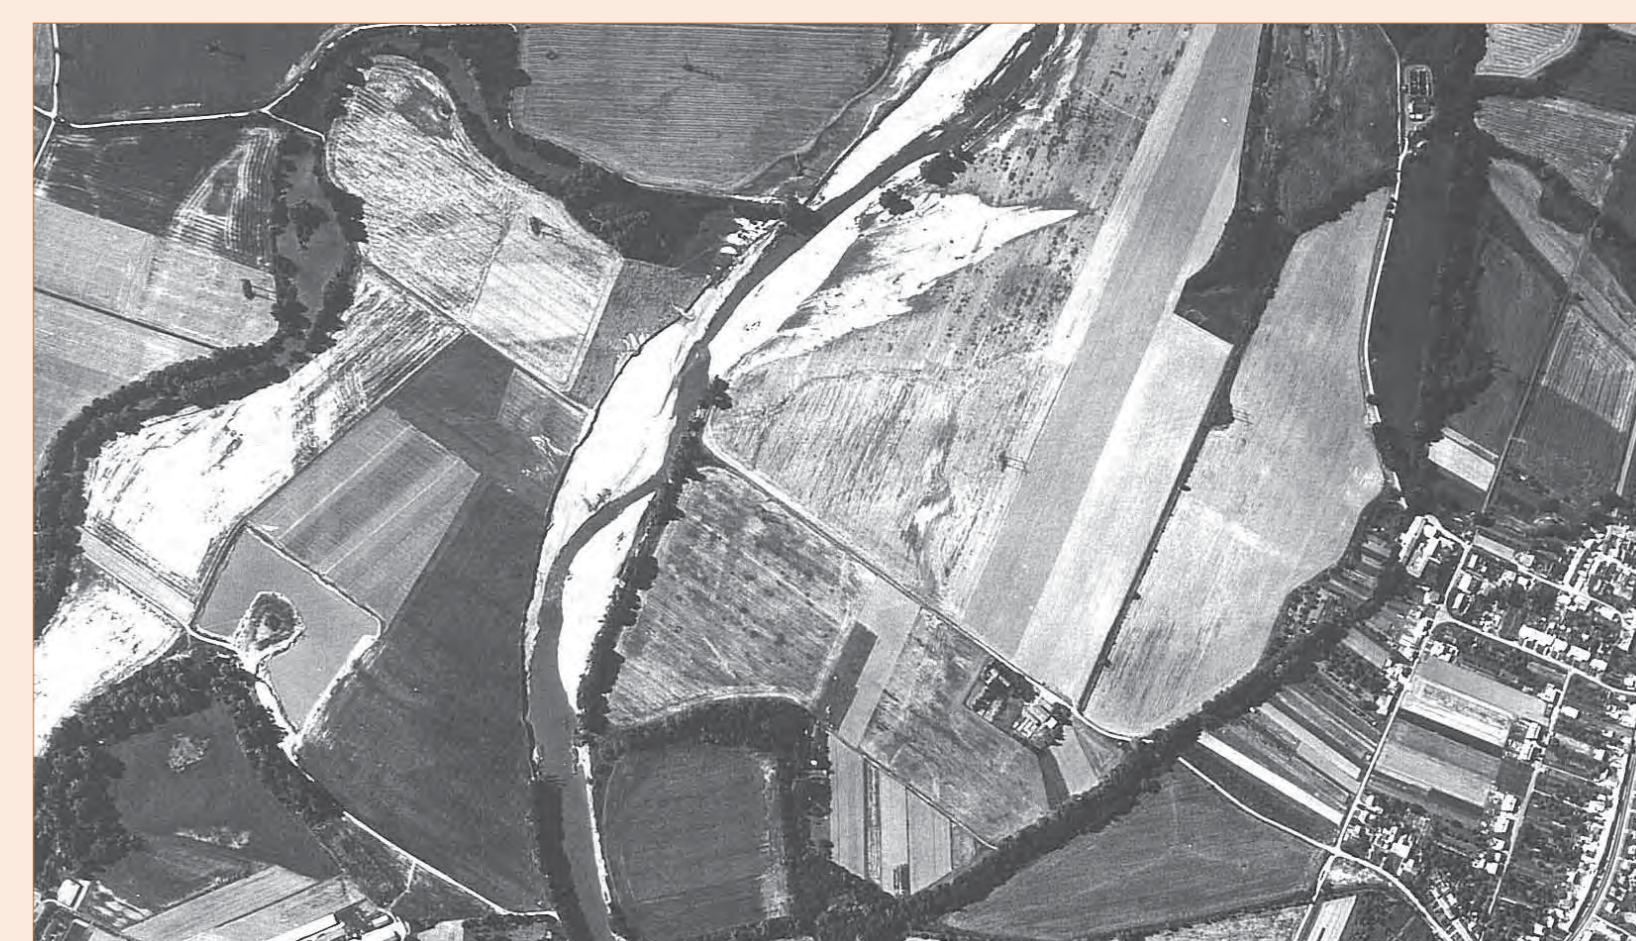
Letecký mírně zorněný snímek řeky Bečvy u Oseka nad Bečvou (srpen, 1997). Aerial survey photograph of the Bečva River near village Osek nad Bečvou (August, 1997). Zdroj / Source: Vojenský geografický a hydrometeorologický ústav, Dobruška.

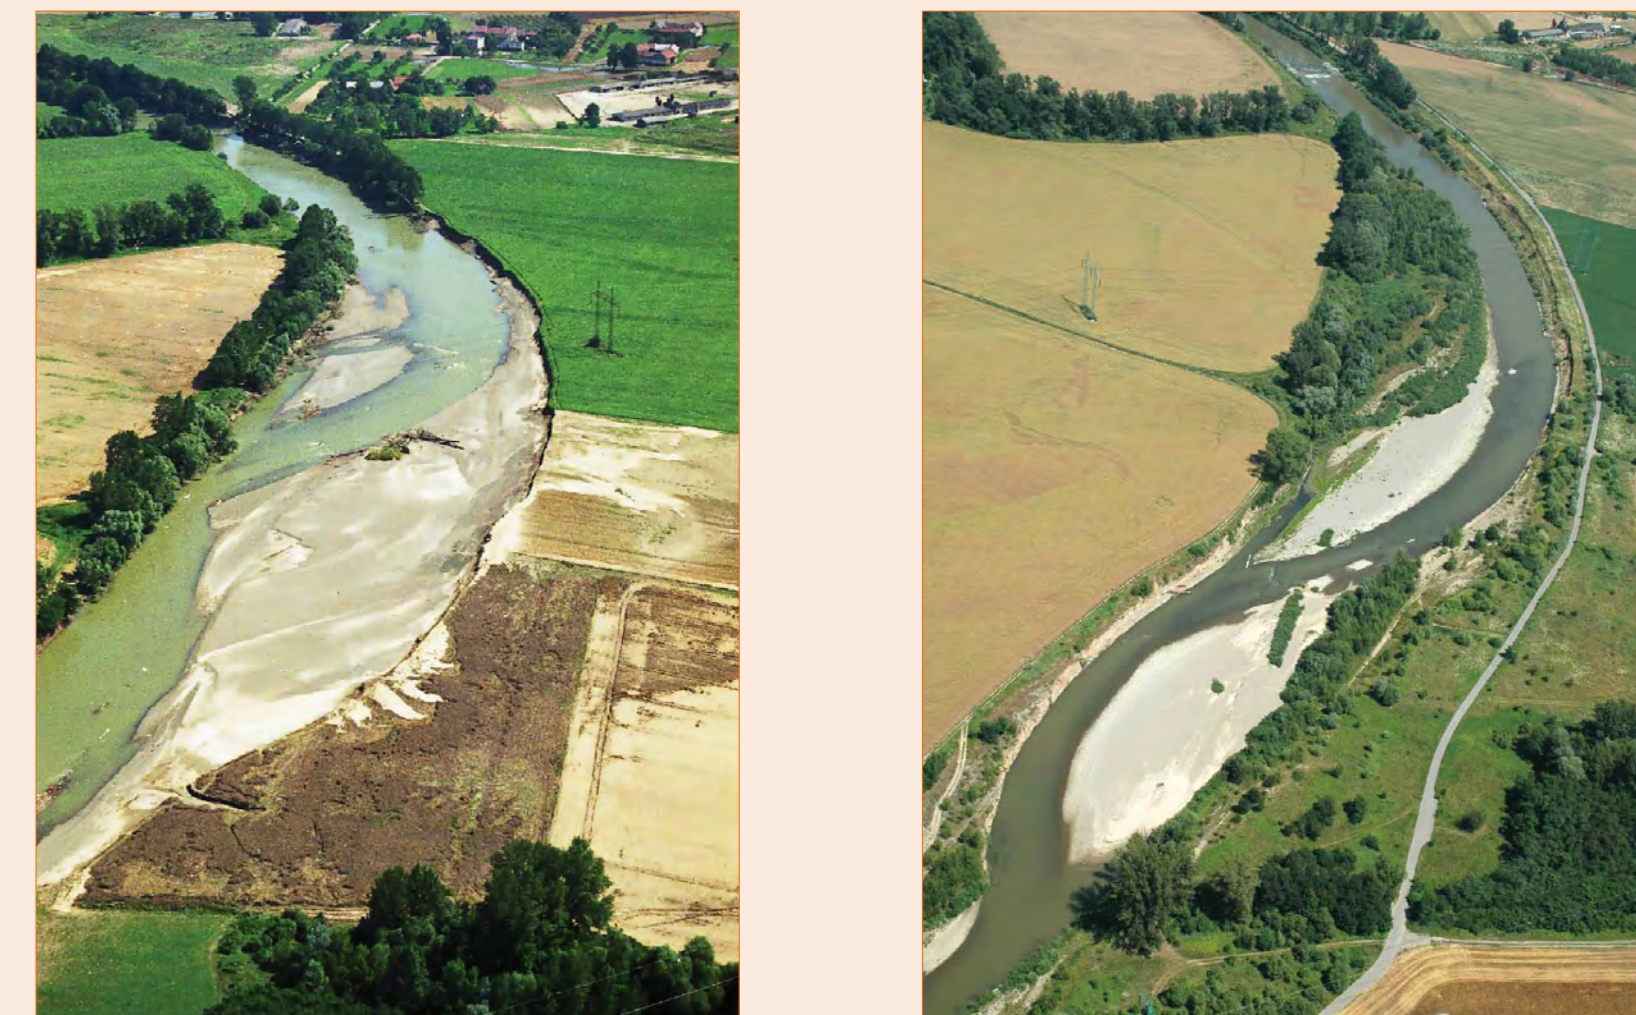
Štěrkové lavice (obnažena v roce 1997) byla přeměněna nížou po toku; pravobřežní část břehové lavice měla dynamickou sukcesii zastoupenou již dřevinnou vegetací (srpen, 2007). The left bank gravel bar (denuded in 1997) was colonized further down the stream; the right bank part of gravel bar showed a dynamic succession with woody vegetation (June, 2007). Foto / Photo: Martin Čížmárik.

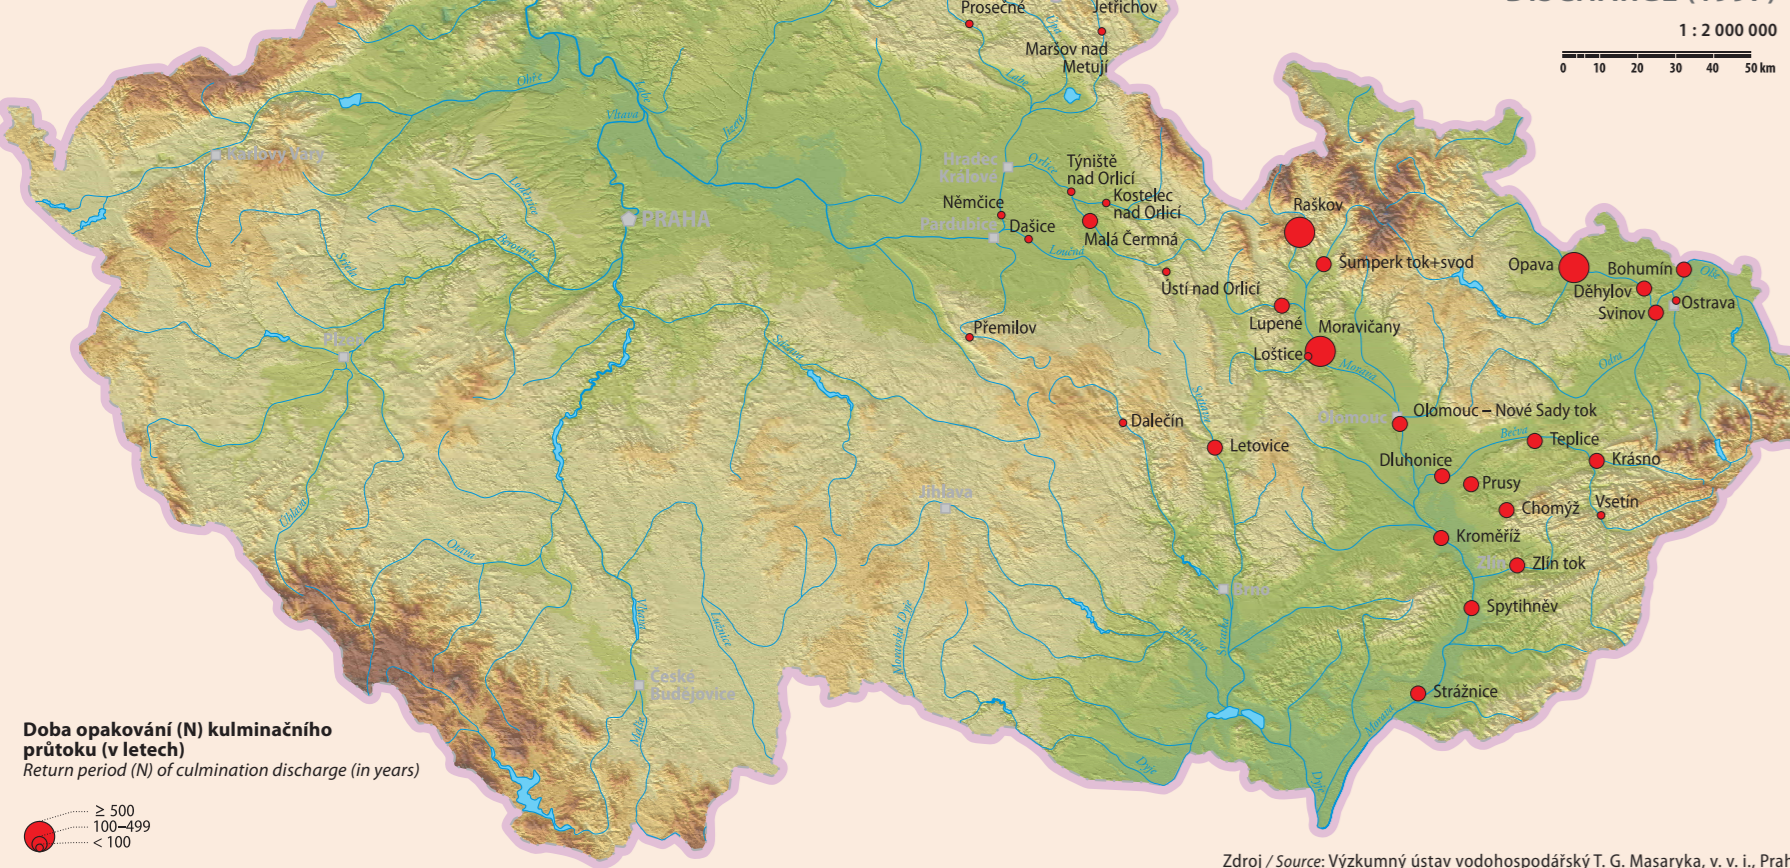
DOBA OPAKOVÁNÍ KULMINAČNÍHO PRŮTOKU (1997)  
RETURN PERIOD OF CULMINATION DISCHARGE (1997)

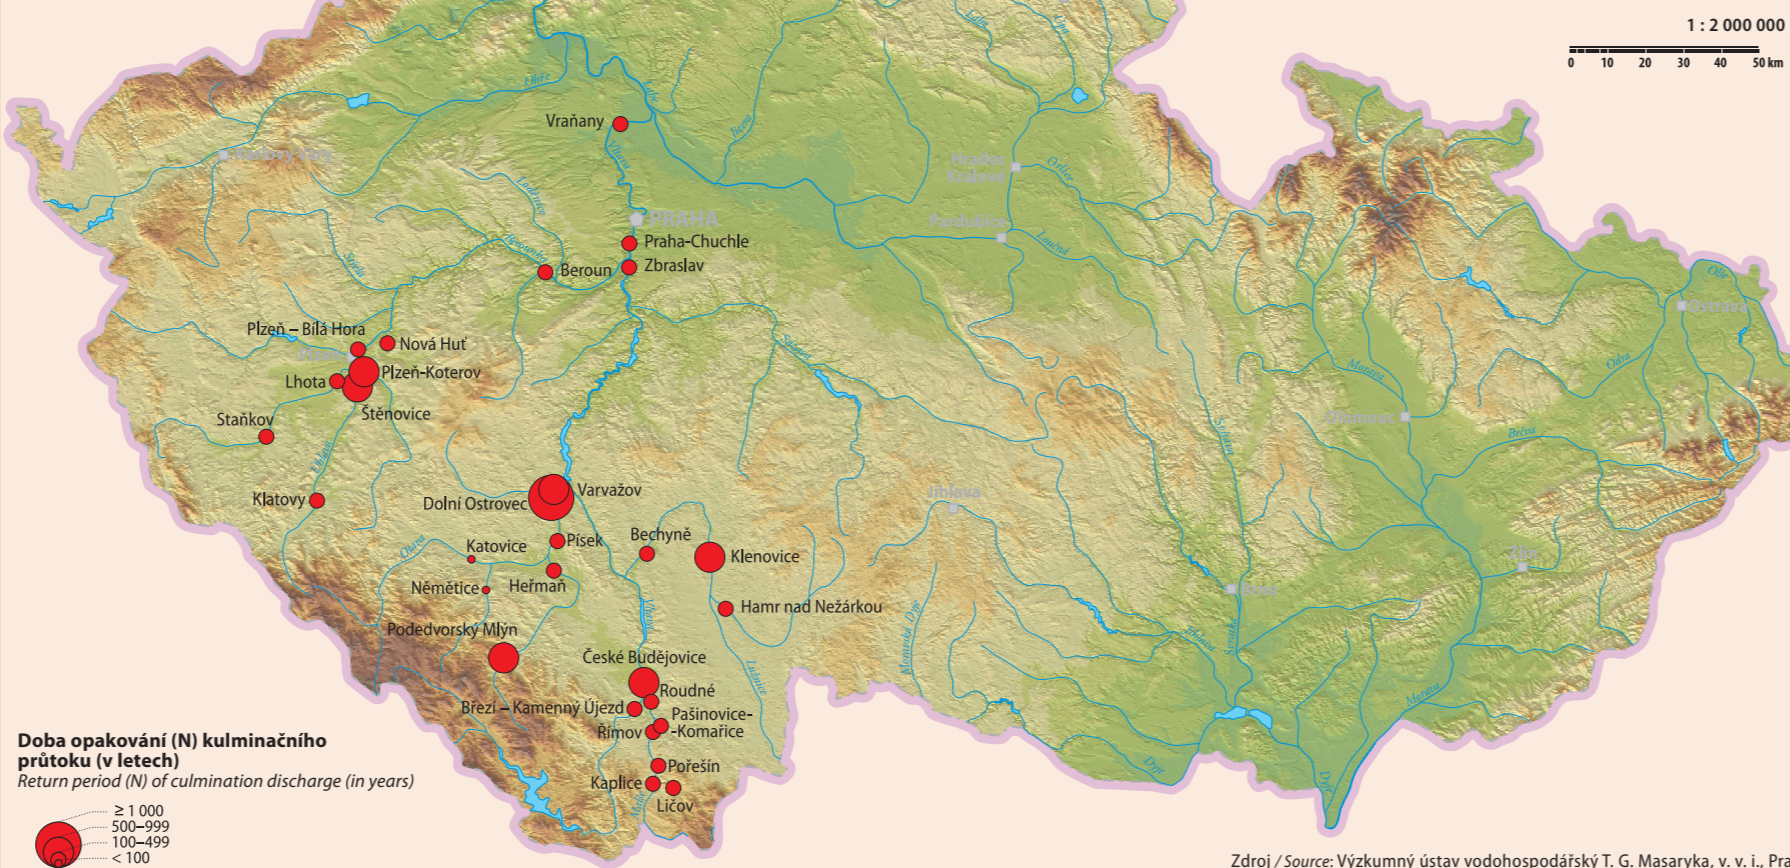
DOBA OPAKOVÁNÍ KULMINAČNÍHO PRŮTOKU (2002)  
RETURN PERIOD OF CULMINATION DISCHARGE (2002)
