Koncepce obnovy památky

postupy, nové funkční využití, ekonomie návrhu

Dolní Věstonice č.p.52, Habánský dům

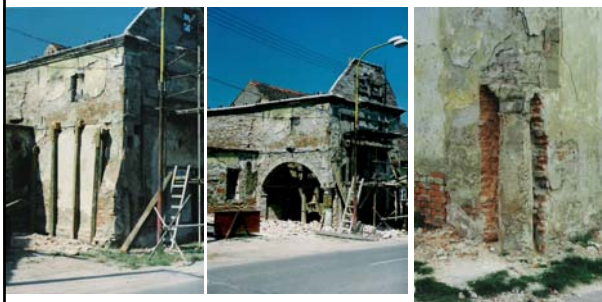
Dolní Věstonice č.p.52, Habánský dům

Stav objektu v době po zahájení rekonstrukce, po snesení střešy. Vlevo provizorní vynesení konstrukce patra.

Nárožní pískovcový sloupek podloubí

Objekt byl dlouhou dobu ve velmi špatném stavebně technickém stavu, uliční podloubí bylo zřejmě z tohoto důvodu v 50. letech obezděno, neboť začínala postupná destrukce kleneb nad podloubím, narušení a posléze rozdrčení pískovcového rohového sloupu, vynášejícího patro. Stěna průčelí byla taktéž vážně staticky narušena. Zničené klenby byly nahrazeny dřevěným stropem a později valenými klenbami do I profilů.

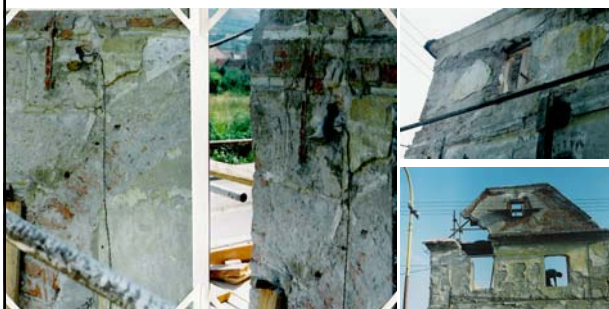
Dolní Věstonice č.p.52, Habánský dům

Špatný stav konstrukcí průčelní stěny před sanací

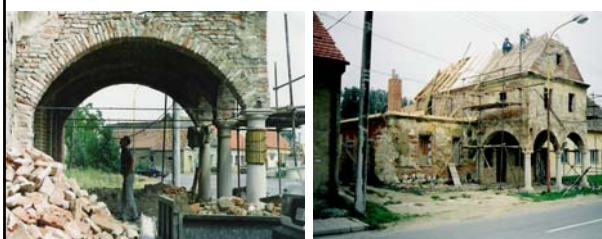
Dolní Věstonice č.p.52, Habánský dům

Znovupostavení podloubí v přízemí návěsní části

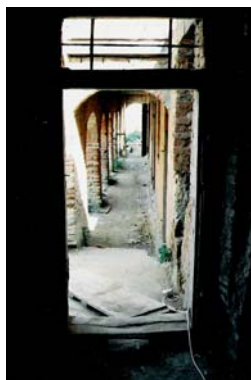
Rekonstrukce dvorní arkády

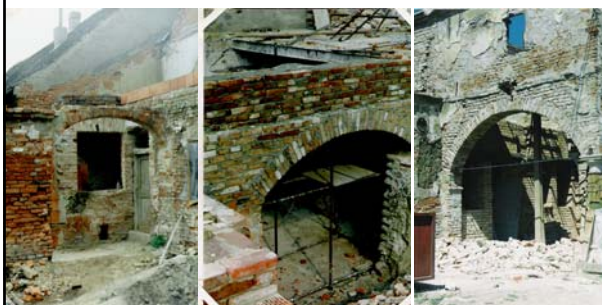
Dolní Věstonice č.p.52, Habánský dům

Stav obnažených konstrukcí

Průběh sanace podloubí

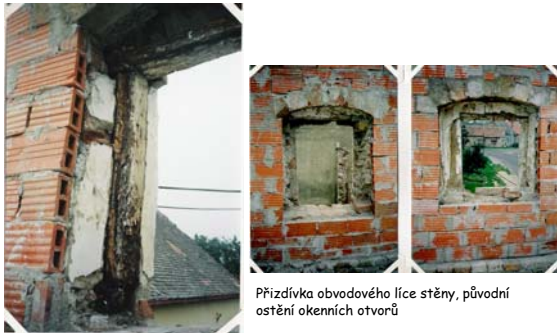
Dolní Věstonice č.p.52, Habánský dům

Stav ostění okenních otvorů

Přizdívka obvodového líce stěny, původní ostění okenních otvorů

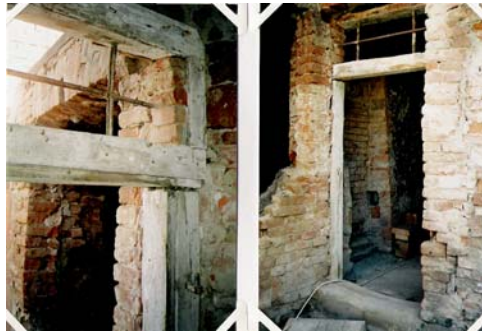
Dolní Věstonice č.p.52, Habánský dům

Stav obnažených konstrukcí v prostoru dveřních otvorů

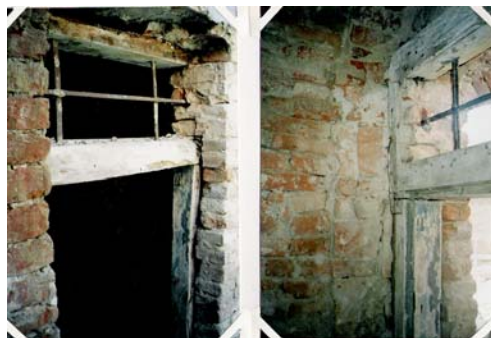
Dolní Věstonice č.p.52, Habánský dům

Stav obnažených konstrukcí, ostění dveřních otvorů

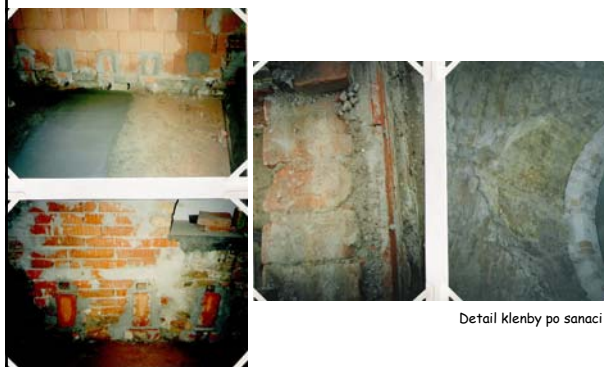
Dolní Věstonice č.p.52, Habánský dům

Detail klenby po sanaci

Dozdívání konstrukcí, provádění nových podlah

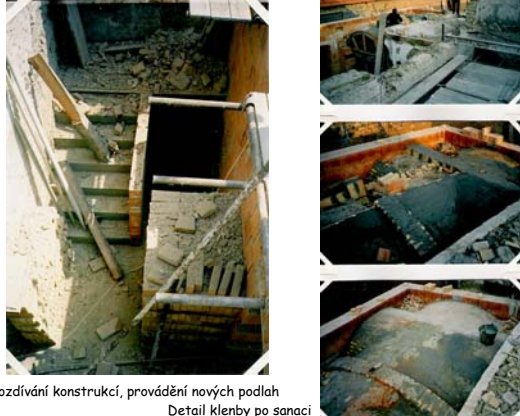
Dolní Věstonice č.p.52

Dozdívání konstrukcí, provádění nových podlah
Detail klenby po sanaci

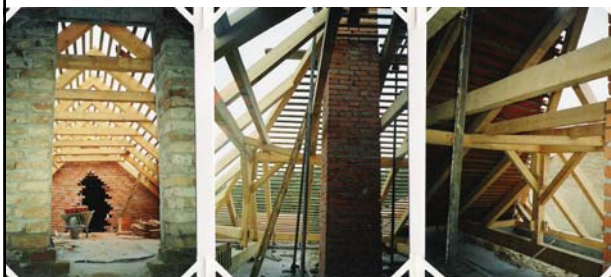
Dolní Věstonice č.p.52, Habánský dům

Zastřešení objektu novým krovem

Před započatím rekonstrukce byla střešní krytina zničená, krovy byly v dezolátním stavu, částí objektu prorůstala vegetace. Okenní a dveřní otvory byly zatlučeny zchátralými deskami, dům byl před zřícením.

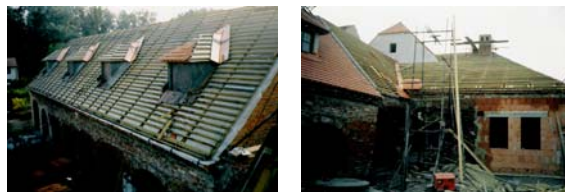
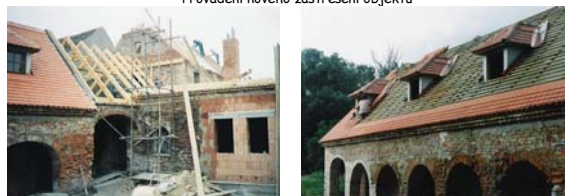
Dolní Věstonice č.p.52, Habánský dům

Provádění nového zastřešení objektu

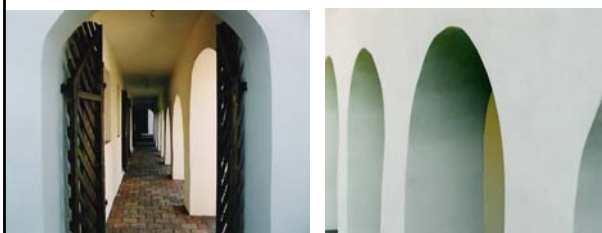
Dolní Věstonice č.p.52, Habánský dům

Stav konstrukcí arkády dvorního traktu po sanaci
