7. Fyzickogeografické souvislosti povodní

7.1 Změny v říčních korytech a nivách po povodni

7.2 Sesuvy iniciované extrémními srážkami

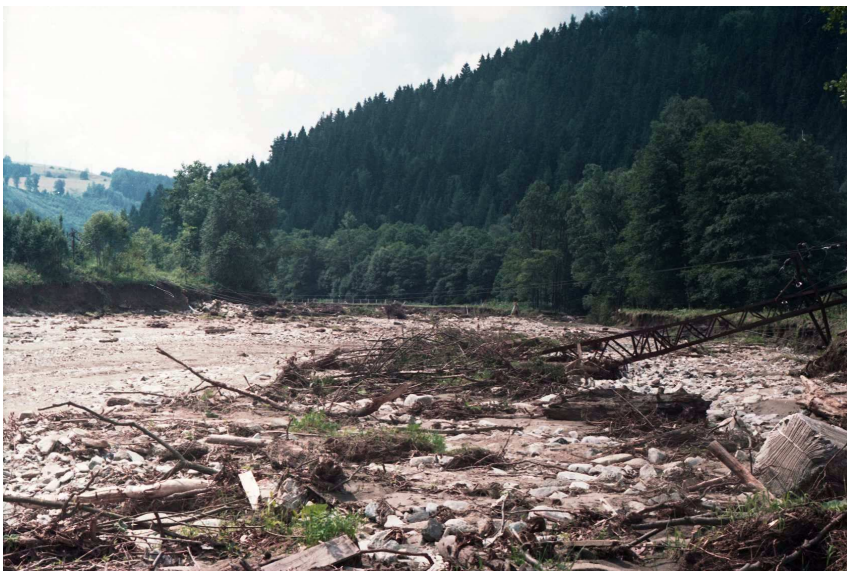
Obr. 1.10: Koryto Branné se u Potůčnicku rozšířilo z 5 m na 50 m

V maximálně 200 m širokém údolí Branné, kde koryto dosahovalo šířky cca 5 m, došlo k lokálnímu rozšíření na 50 m, v Hanušovicích se koryto Moravy rozšířilo až na 80 m, v Loučné nad Desnou koryto Desné dokonce na 90 m (Obr. 1.10). Při rozšíření došlo k zániku některých meandrů a k dalšímu narovnávání koryt. V úseku řeky Branné u Potůčnicku (u Jindřichova) zanikl po extrémním rozšíření koryta další meandr a hodnota zakřivení koryta - sinuosity se po povodni snížila z 1:1,14 po antropogenních úpravách na 1:1,071. Mělké povodňové nivní hlíny max. 0,5 m mocné byly přitom odstraněny. Průvodním jevem rozšiřování koryt boční erozí byl kolaps až 2,5 m vysokých podemletých břehů i ještě vyšších údolních svahů (Obr. 1.11). Kamenné regulace byly při rozšíření koryt zničeny. Hrubý šterk se zejména v závěru povodně ukládal buď uvnitř rozšířených a napřimených koryt ve formě středových lavic (mid-channel bars) nebo okrajových jesepních lavic (point bars) nebo vně koryta až v 15 m širokých pásech na povrchu nivy jako břehové agradační valy (natural levée). Některé úseky nivy, např. Branné nebo Desné byly zcela pokryty akumulací šterku. Ke konci povodně a po ní docházelo také k jevům větvení koryt (braiding of channels) v úzkých údolích v rozšířených šterkových korytech a při vstupu erozních úseků údolí do kotlin na plochých náplavech šterkových kuželů. V Hanušovicích činila mocnost šterkopísčitých nánosů až 1 m, řeka se přesunula na okraj kotliny. V kotlině pod Starým Městem se od oblouku uměle přeloženého koryta Krupé oddělilo povodňové rameno a přes průvalové koryto proniklo do nivní sníženiny (backswamp depression), kde uložilo kuželovitý nános průvalového koryta s řadou divočicích ramen

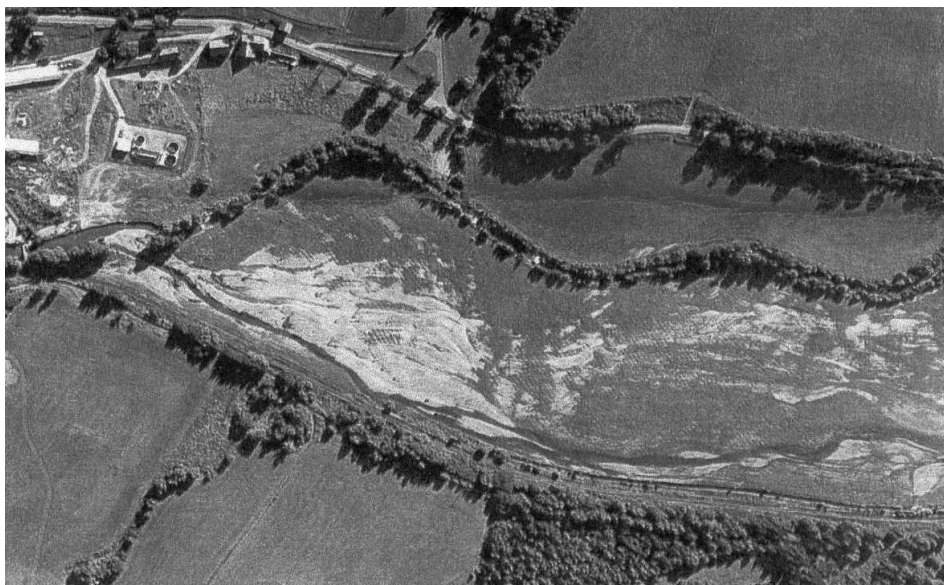
Obr. 1.11: Výmolvé povodňové koryto Krupé u Starého Města p. S. s plošně rozlehlými šterkovými nánosy

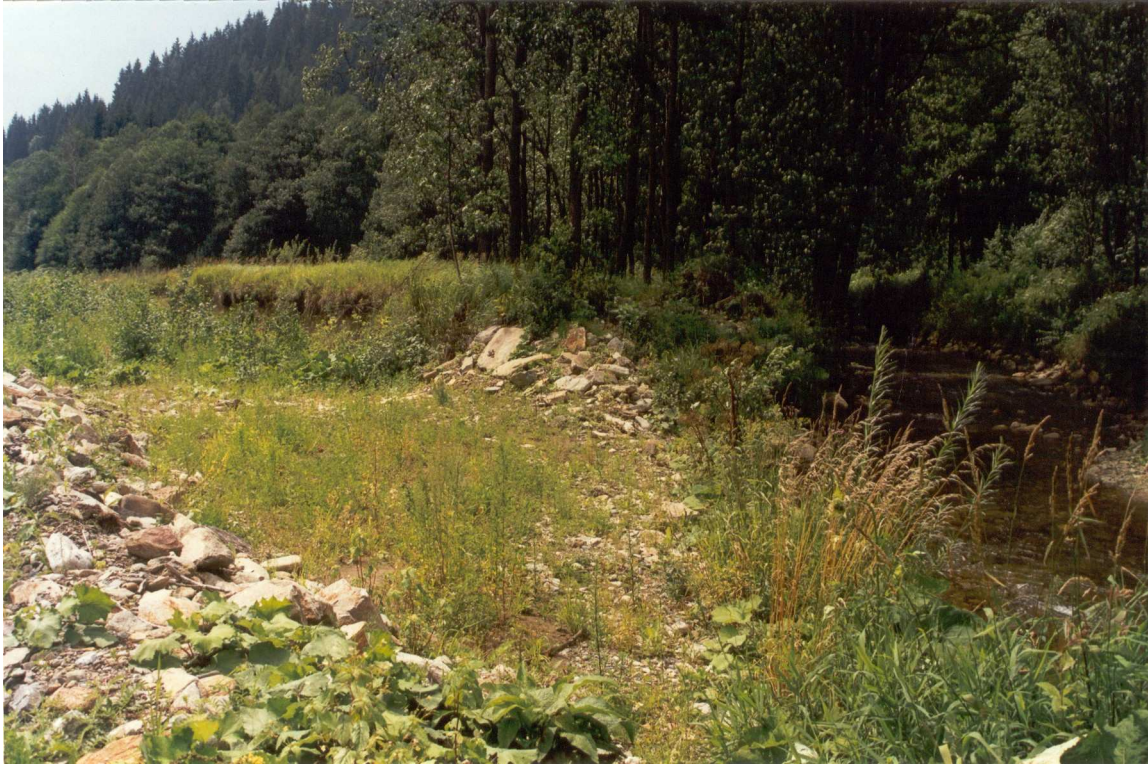
Obr...: Od aktivního koryta Branné se oddělilo výmolové povodňové koryto

Až pět koryt prvního typu, která se od aktivního koryta oddělují a po určité vzdálenosti se do něj opět vrací, bylo zaznamenáno v 9 km dlouhém úseku údolí Branné mezi Novými Losinami, Jindřichovem a Hanušovicemi. U Potůčnicku je monitorováno cca 300 m dlouhé, až 10 m široké a 1,6 m hluboké, po povodni uměle zúžené, koryto, které zůstalo v prostoru nivní sníženiny zachováno do současnosti (uměle bylo zkráceno příkopem napojeným na aktivní koryto) (Obr.). Vstup do průvalového koryta je od aktivního koryta oddělen nízkým štěrkovým valem, který brání proniknutí vody do odděleného koryta za normálního stavu. I v tomto případě koryto přecházelo do ploché kuželové akumulace.

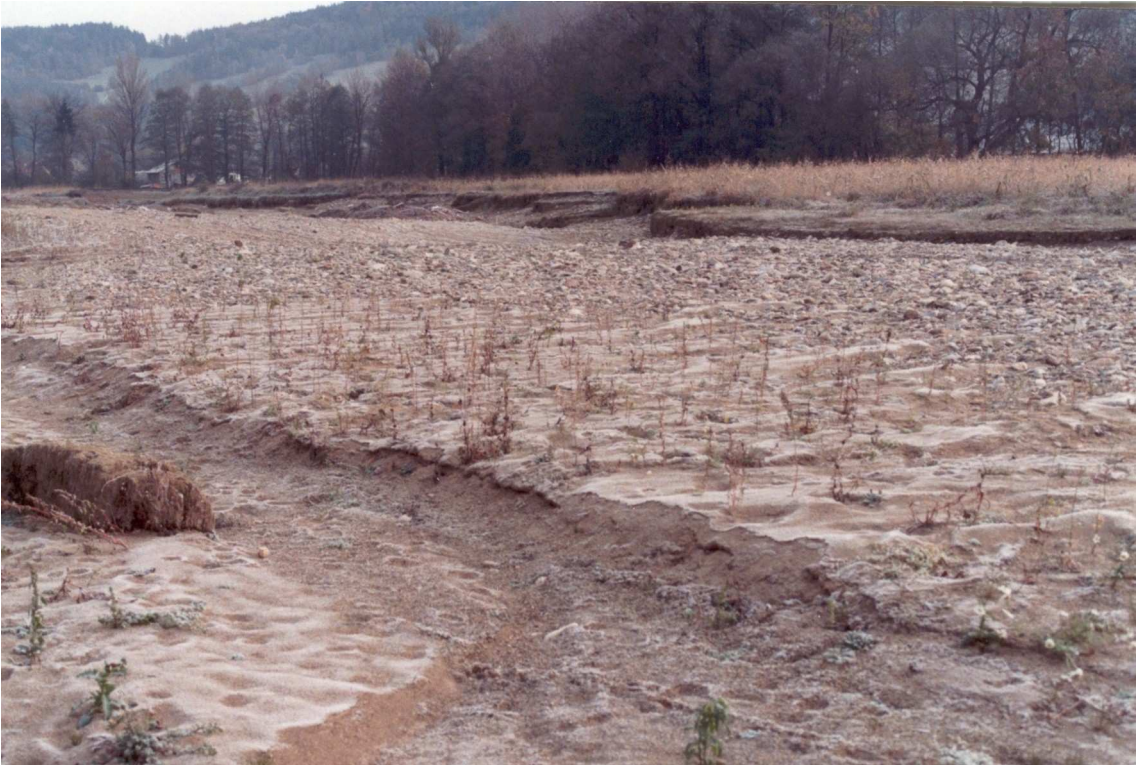
Obr....: Až 30 m široké rozlivové koryto Moravy u Bohdíkova se šterky pokrytými
jemně písčítými sedimenty závěrečné fáze povodně

Tento typ koryt je v místě oddělení od aktivního koryta méně nápadný a teprve postupně se prohlubuje. V údolní kotlině Moravy u Bohdíkovy překonalo rameno povodňové proudnice násep železnice a v oddělené nivní sníženině vytvořilo typické výmolové koryto 20-30 m široké. Existence korazních rýh v nivních hlínách na okraji nivy (Hrádek, 1999) potvrzuje velké množství neseného a vlečeného štěrku a jeho podíl na erozi niv a koryt v kotlinách i při nízkém sklonu koryta a při nutnosti překonat železniční násep. Úžinovým efektem v propustcích přes železniční násep a následnou zpětnou erozi zde vznikl vějířový systém až 2 m hlubokých výmolů. Na této lokalitě byla také pozorována lokální akrece jemně písčitých uloženin již mírně proudící (až téměř stojaté) vody v závěru povodně uložených na štěrkovém

povrchu výmolového koryta s typickými příčnými čeřinami (Obr.). V prostorech nivy Bran-
né u Jindřichova uzavřených místně mezi náspy silnice a železnice se usadilo až 0,5 m těchto
subhorizontálně uložených uloženin pomalu tekoucí vody (slackwater deposits).

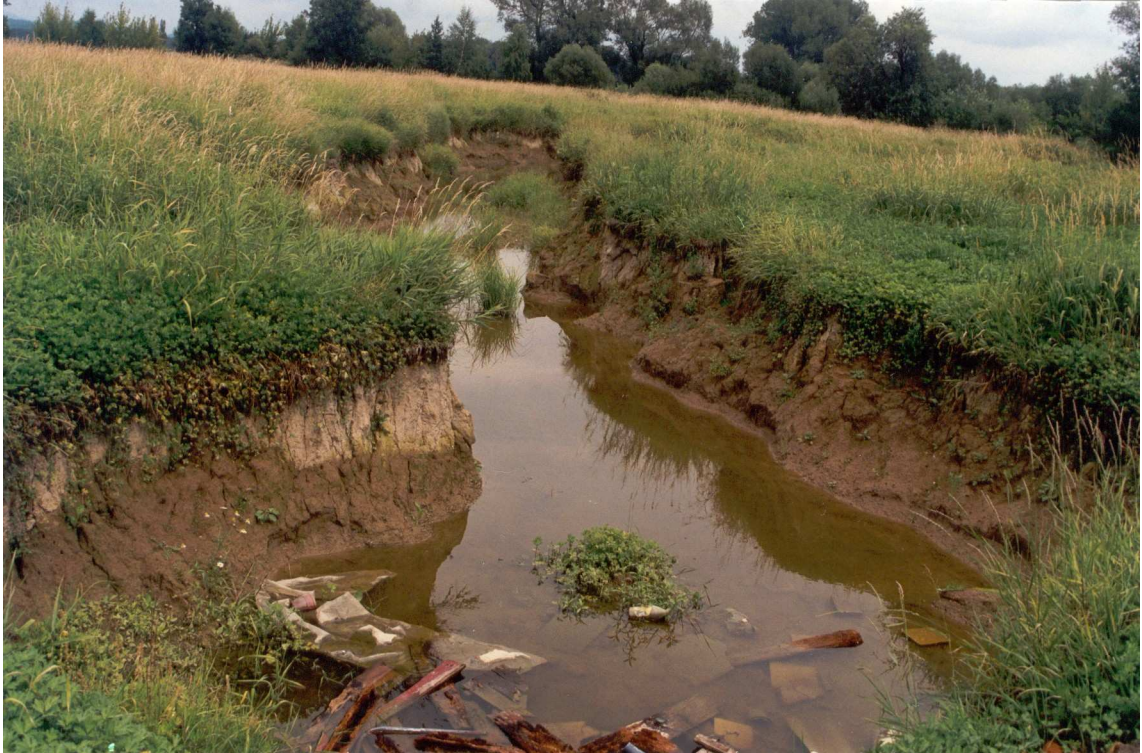
Obr.: Hluboké erozní výmoly vzniklé zpětnou erozí po zaplavení šterkoviště u
Mohelnice

V jižní části Mohelnické brázdy, kde Morava přechází do nížinného anastomozního
režimu, nebyly doklady transportu hrubých splavenin zjištěny. K erozním jevům zde došlo u
Mohelnice v souvislosti s těžbou šterku pro stavební účely. Při zaplavení zatopených šterko-
ven se uplatnila zpětná eroze, která v údolní nivě vyvolala vznik až 2 m hlubokých erozních
rýh, ústících do šterkoviště (Obr.).

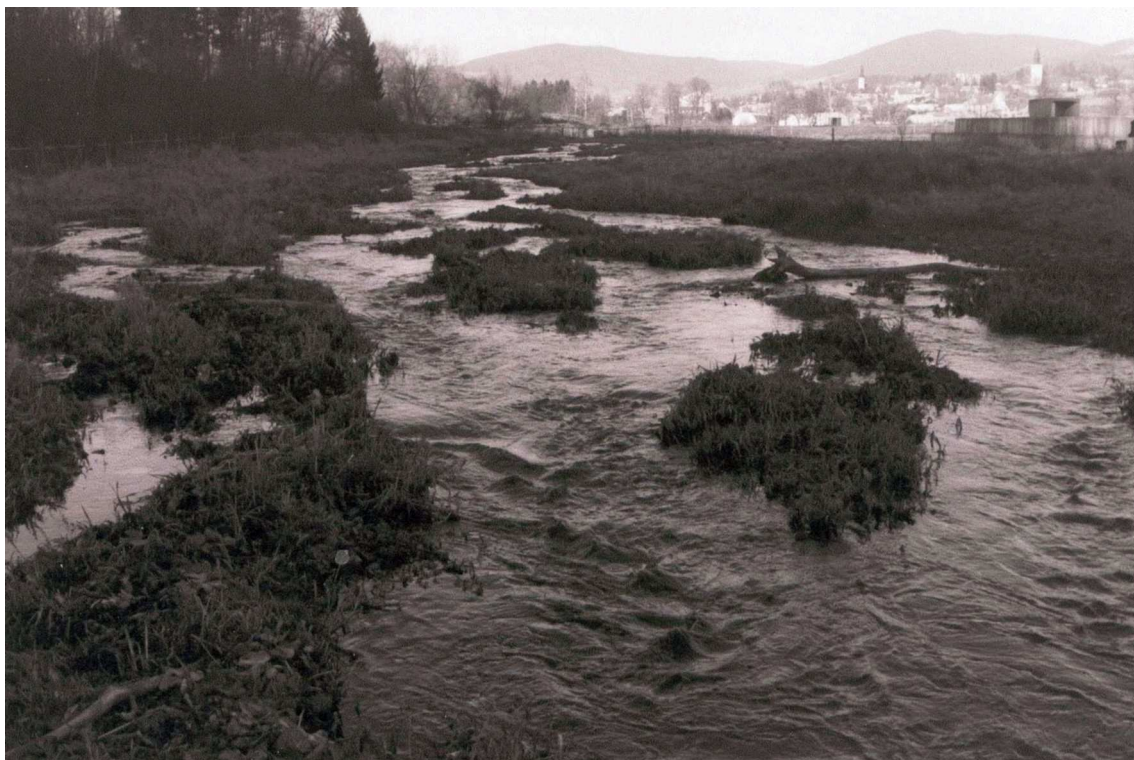
Obr....: Povodňové koryto Krupé se změnilo na anastomozní říční systém s typickými ostrovy

Okamžitě po povodni i v letech následujících se projevila tendence k co nejrychlejší nápravě škod a k obnovení stavu údolí jaký byl před povodní. Koryta řek byla vybagrována, břehy zpevňovány kamennými nebo betonovými opěrnými zdmi. Jen vzácně se mimo obce uchovala místa, kde povodňové tvary zůstaly uchovány. Na těchto místech je dále monitorován vývoj fluviálních povodňových tvarů, zejména povodňových koryt. Většina rozlivových koryt není protékána vodou, jsou buď suchá nebo zamokřená podzemní vodou. Výjimkou je cca 1,3 km dlouhé povodňové koryto Krupé pod Starým Městem, kde došlo k divočení ve štěrkových nánosech průvalového koryta. V následujících letech štěrkové ostrovy a koryta postupně zarostly vegetací a divočící říční systém z období po povodni zanikl. Zachoval se systém jednoho aktivního koryta, které se po překonání břehového valu větví a postupně transformuje na anastomozní, respektive na re-anastomozní koryto s travnatými ostrovy různé velikosti (max. 80 x 30 m). Toto koryto s mírnými zákruty (Obr.) je mělké na hloubku travního drnu (0,2-0,3 m), s dnem tvořeným nivními hlínami, místy s drobnými jesepovými akumulacemi. Transport splavenin je v současnosti již značně omezen. Anastomozní koryto se posléze vrací do starého meandrujícího koryta Krupé. Tato transformace souvisí se změnou transportované zátěže po povodni; hrubý štěrk nahradily jemnozrnné plaveniny.

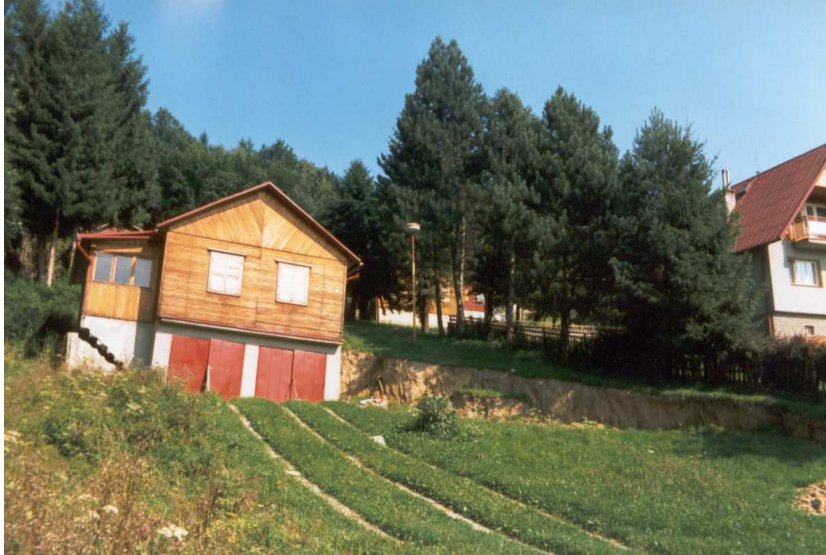
Obr. KKT1 Rozsáhlý sesuv, aktivovaný v červenci 1997, poškodil rekreační areál v Bystřičce Na konvici, objekty byly určeny k demolici. Foto K. Kirchner

Sesouvání na několika místech ohrozilo a poškodilo lidská obydlí (obce Mikulůvka, Růžďka), jednotlivé rekreační objekty i celé rekreační areály (např. Bystřička - Na Konvici), silniční a místní komunikace, železnici, vodní nádrž Bystřičku, místní zdroje pitné vody, telefonní kabely, elektrické vedení, vysokotlaký plynovod, lesní porosty, zahrady, sady, pastviny. Stékání se uplatnilo v řadě případů v dolních akumulacích částech sesuvů při vysokém převlhčení jílovitohlinitých zemin – poškození železniční trati u Bystřičky. Skalním řícením v oblasti pod hrází vodní nádrže Bystřička došlo k ohrožení dětského tábora a rekreačních objektů. Rozsáhlá sesuvná aktivita v modelové oblasti byla dána geologickými předpoklady a charakterem reliéfu. Hlavním impulsem byly intenzivní srážky a přesycení svrchní části horninového komplexu vodou, v mnoha případech byla řada sesuvů aktivizována erozí vodních toků při povodňových stavech.

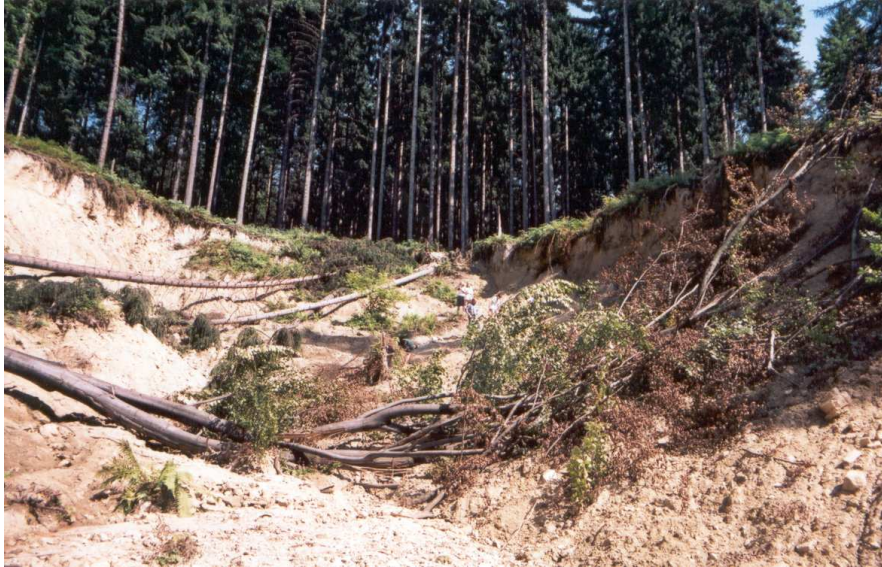
Obr. KKT2 V červenci 1997 vznikl rozsáhlý sesuv na Bystřičce, výrazná odlučná oblast v horní části deformace, která byla strukturně podmíněna. Stav v srpnu 1997. Foto K. Kirchner

Bystřička – rozsáhlá fosilní svahová deformace, aktivovaná v červenci 1997. Na lokalitě působí svahové pohyby různé geneze. V horní části vznikl sesuv až zemní proud (strukturně-geologická podmíněnost), ve střední byly aktivovány hluboké smykové plochy, pohyb má charakter blokové deformace, v dolní části působí pohyb typu bulging. Výrazný pískovcový hřbet v dolní části svahu je součástí horninového bloku hluboké svahové deformace. Amfiteatrální odlučná horní část sesuvu (patrná na starých mapách), která byla dříve považována za svahový úpad, je gravitačního původu.

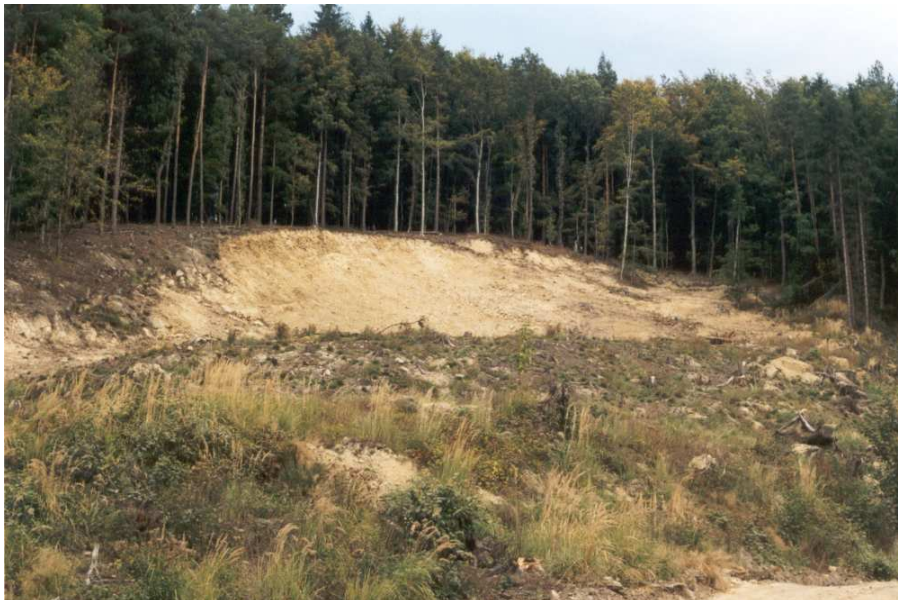
Obr. KKT3 Horní část svahové deformace Bystřička, kde byla provedena sanace včetně rozsáhlých úprav morfologie svahové deformace, stav v srpnu 2000. Foto K. Kirchner

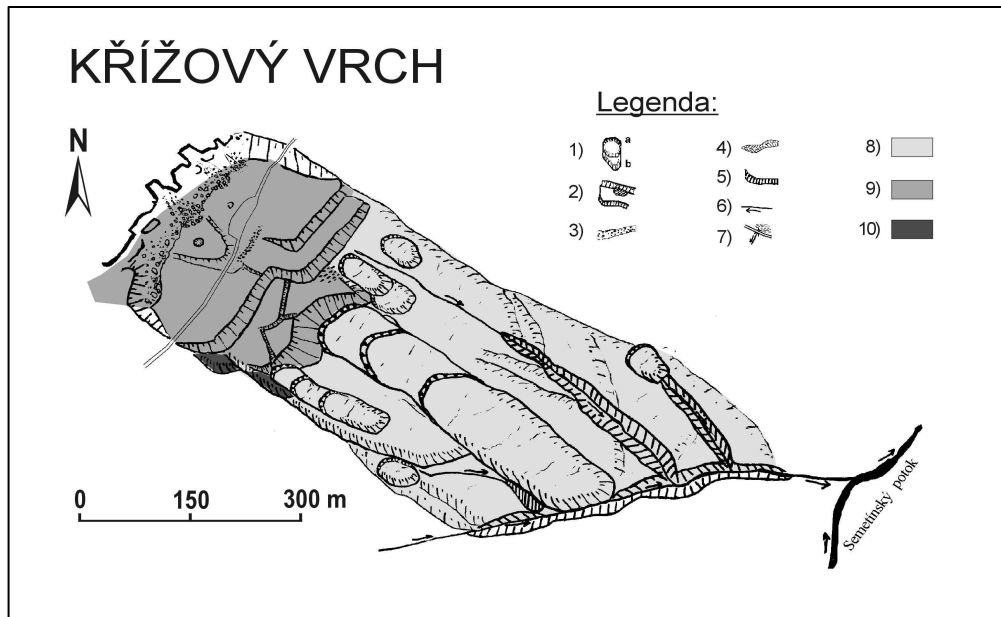
Obr. KKT4 Svahová deformace na lokalitě Křížový vrch. V horní části deformace je patrná odlučná oblast se skalní stěnou, která byla dříve interpretována jako mrazový srub. Vysvětlivky: 1- sesuv deluvia a) odlučná stěna, b) akumulace, 2- horninový blok, jezírko, 3- balvanitý sráz na čele vrstev, 4- erozní zářez, 5- erozní skalní stěna, 6- vodní tok, 7- cesta, most, vodní tok, mokřad, 8- mělké pohyby v deluviích, 9- hluboké rotační pohyby horninových bloků, 10- výtláčné vrásky (geomorfologická mapa in Baroň et al. 2002 - orig. Baroň 2002).

Křížový vrch – rozsáhlá fosilní svahová deformace s různými typy svahových pohybů (řízení, blokové pohyby, sesouvání, zemní proudy, výskyt pseudokrasových jeskyní). Sesuvné území je aktivováno pravidelně při vyšších srážkách. Původně interpretovaný mrazový srub je odlučnou plochou fosilního blokového sesuvu, od úpatí skalní stěny vybíhá plošina (dříve považována za kryoplanační terasu), která je tvořena mohutným blokem hornin sesuvu.

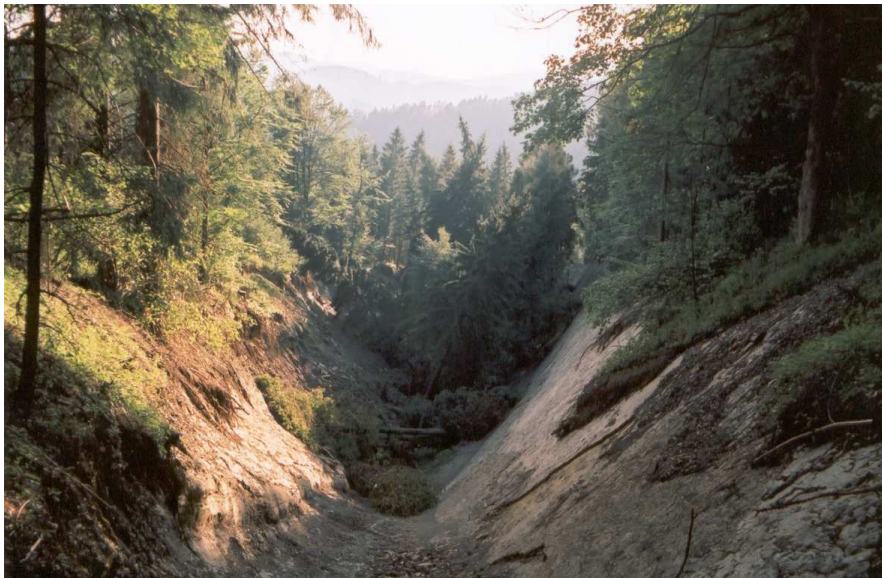
Obr. KKT5 Horní odlučná oblast strukturně podmíněného sesuvu na lokalitě Brodská, který vznikl v červenci 1997. Foto K. Kirchner

Brodská – proudový strukturně-geologicky podmíněný sesuv s hlavní fází aktivity po extrémních deštích v červenci 1997. Odlučná oblast, jejíž rysy jsou postupně zhlazovány, získává tvar svahového úpadu.

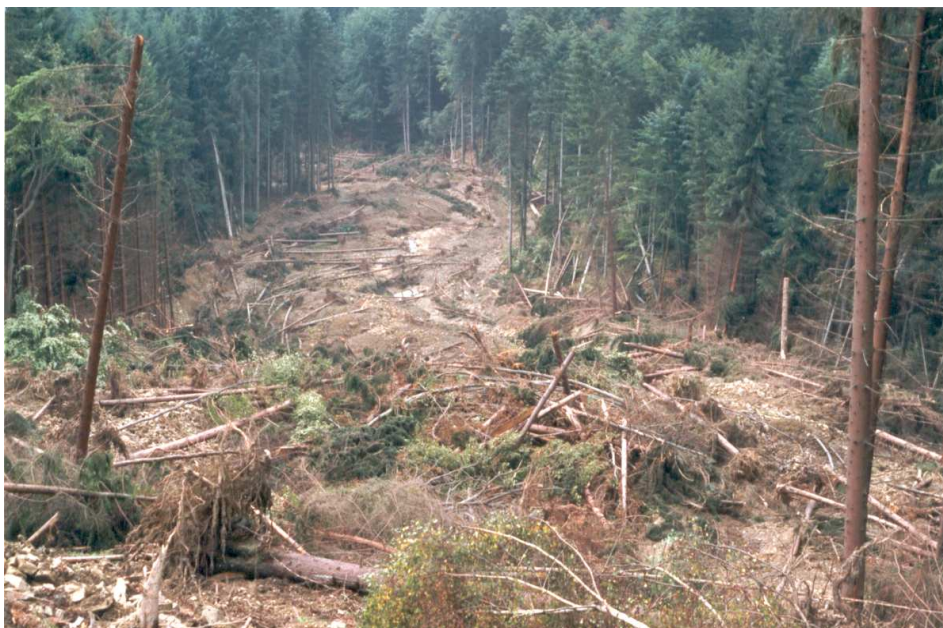
vObr. KKT7 *Dolní akumuláční část sesuvu Brodská, kde měla svahová deformace charakter zemního proudu, jež v dolní části přehradil údolí. Foto O. Krejčí*
