# GEOMORFOLOGICKÉ PROJEVY POVODNĚ 2002 V POVODÍ OTAVY

MAREK KRÍŽEK\*, ZBYNĚK ENGEL\*

Geomorfologický výzkum projevů povodně 2002 v povodí Otavy byl koncipován jako analýza změn v říčních korytech a údolních nivách povodí Otavy. Výzkum byl řešen jako dílčí úkol grantového projektu GAČR 205/03/Z046 „Hodnocení vlivu změn přírodního prostředí na vznik a vývoj povodní“ a jako jeho integrovaná součást byl zaměřen na následující cíle:

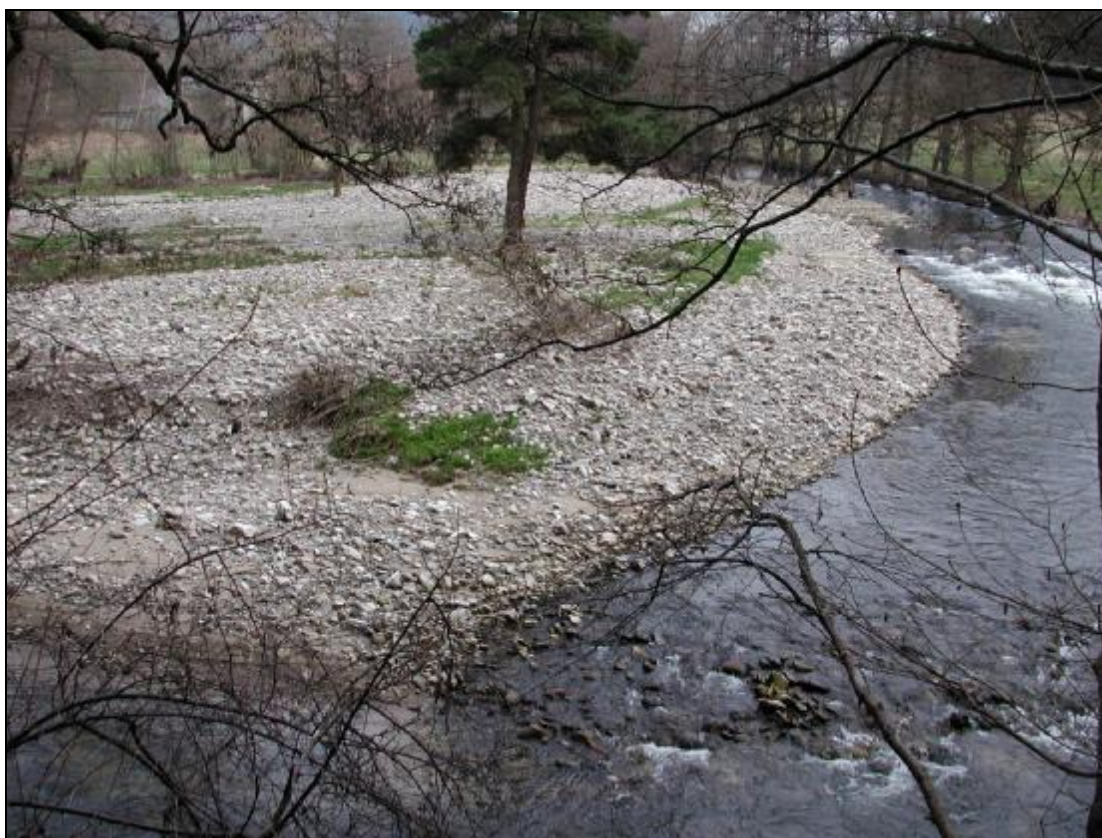
Plošné rozšíření jednotlivých akumulací je dáno změnami unášecí schopnosti proudící vody. Zatímco k akumulaci štěrkovokamenitého materiálu (obr. 4) došlo v blízkosti hlavních povodňových proudnic, písčité akumulace (obr. 5) převládaly v místech rozlivu, kde byla unášecí schopnost vody menší. Stejná zákonitost platí v podélném směru podél vodních toků: hrubá frakce povodňových sedimentů se nachází bezprostředně za místem, kde vodní tok opustil své koryto, s rostoucí vzdáleností od koryta se zvyšuje podíl písčité složky. Na celkové rozmístění akumulací měly největší vliv antropogenní zásahy do koryt vodních toků, případně do údolních niv. Tyto technické úpravy zcela nebo z velké části změnily přirozené prostory, kde toky sedimentovaly dříve, tj. v přirozeném nebo přírodě blízkém stavu.

**Obr. 4 Štěrkovokamenitá fluviální akumulace na Volyňce pod ústím Peklova**

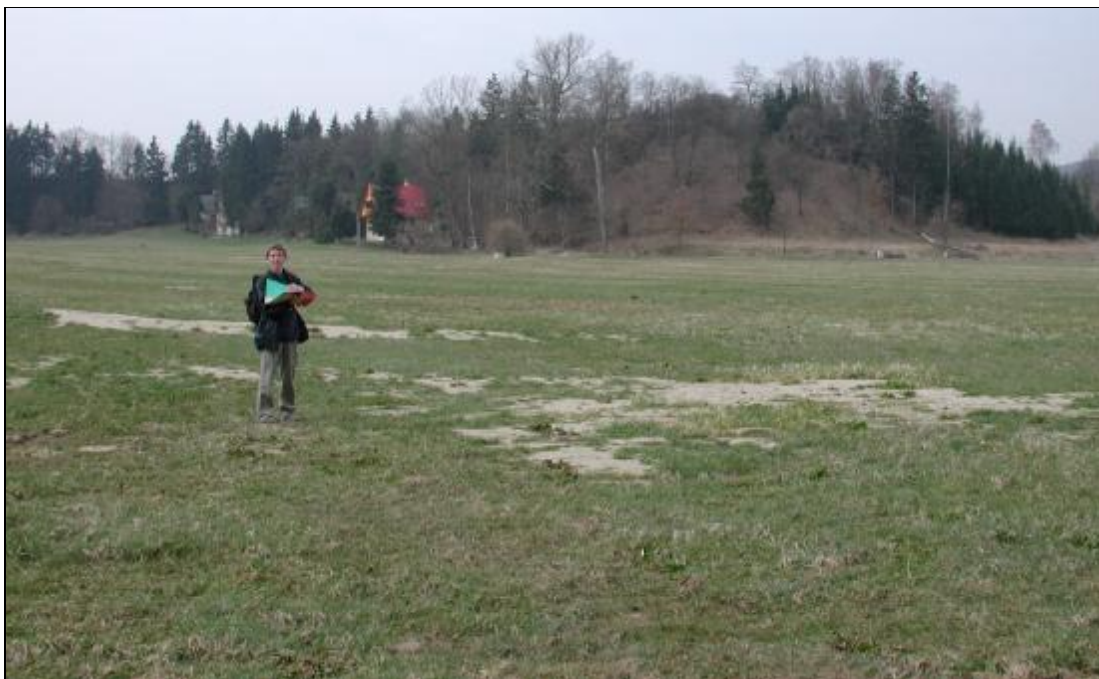
**Obr. 5 Při rozlivu vody do údolní nivy a následné sedimentaci povodňových sedimentů docházelo nejprve k vyplňování nerovností a mělkých depresí na povrchu údolní nivy těmito především písčitémi sedimenty (Volyňka)**

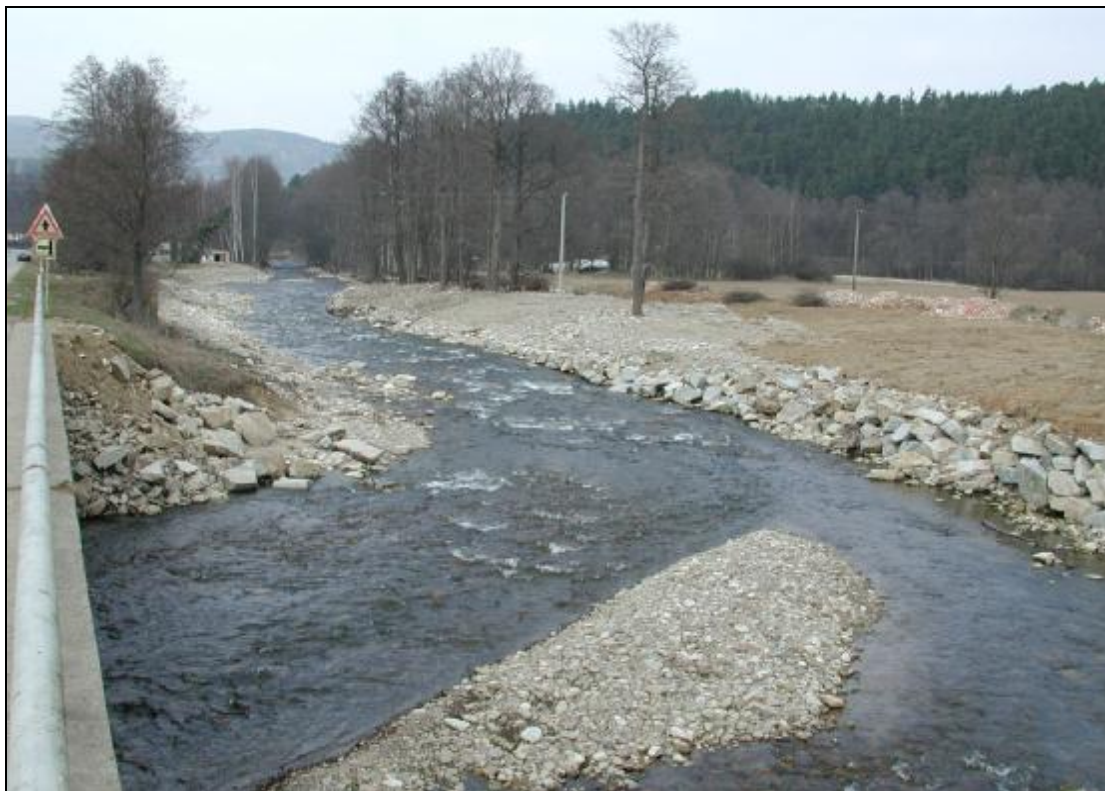
Přeložené a opuštěné koryto. Tyto lineární geomorfologické tvary vznikly v místech, kde měly vodní toky největší erozní sílu, tedy v místech se zvýšenou rychlostí toku, která byla často podmíněna antropogenními zásahy. Podmínky pro přeložení koryta se rovněž vytvářely v důsledku zanesení hlavního koryta nebo oslabením břehů. Nejvíce jsou tyto jevy rozšířeny na horním toku Blanice, lze se s ním setkat rovněž na horním a středním toku Volyňky a horním toku Otavy (obr. 6). Nová ramena a průvalová koryta mají různou délku (od 200 m do 600 m) a vznikla buď destrukcí břehu v zákrutu nebo akumulací v korytě s následným rozvětvením toku (obr. 7 resp. 8).

Obr. 7 Antropogenní koryto Volyňky v Bohumilicích bylo během srpnových povodní úplně zničeno, tok přeložil koryto do přímého směru. Snímek zachycuje tok po navrácení do předpovodňového stavu

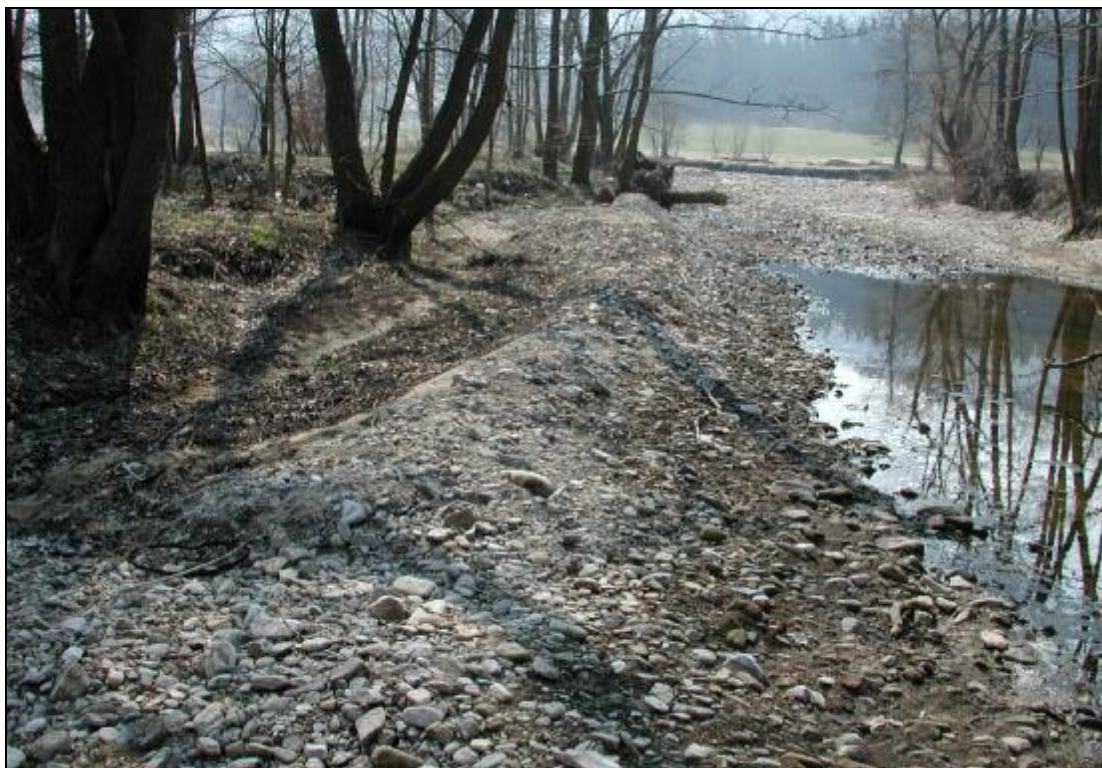
**Obr. 8 Opuštěné koryto Volyňky nad Malenicemi. K přeložení koryta došlo v důsledku protržení pravého břehu Volyňky oslabeného dřívější těžbou říčních štěrků**

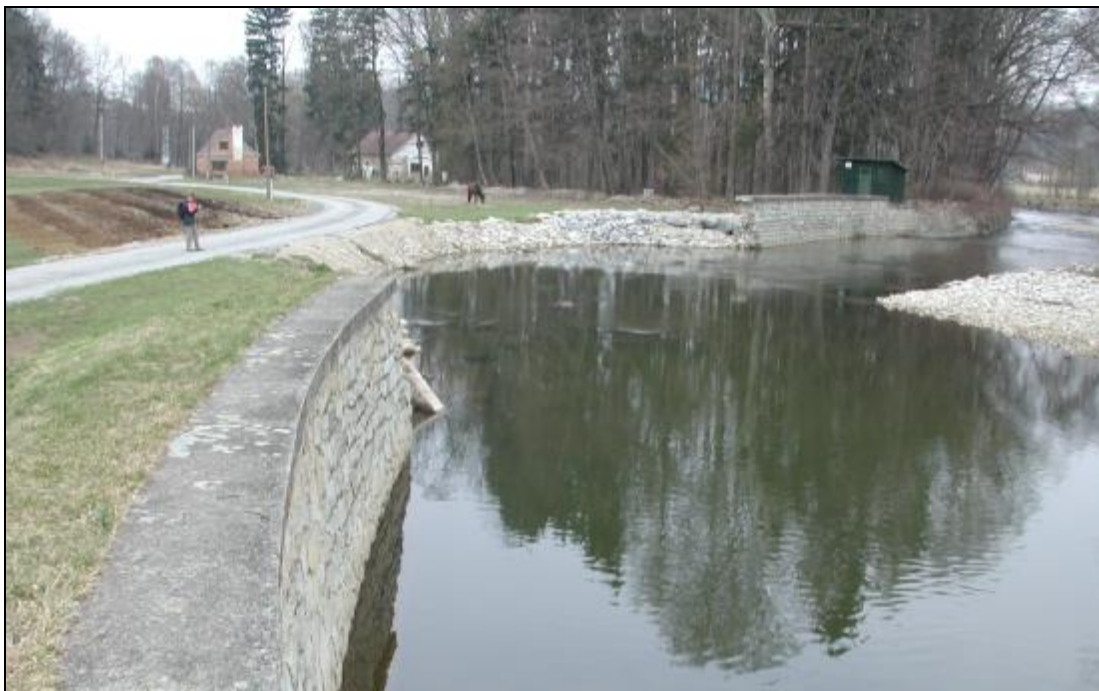
Protržený val. K výraznějším projevům tohoto jevu došlo vlivem nevelkého množství vybudovaných protipovodňových valů pouze na šesti lokalitách (obr. 10). Na Otavě pod Horažďovicemi, v Katovicích, pod ústím Blanice, na Blanici při ústí Zlatého potoka a na Volyňce nad a pod Volyní (obr. 11). Kromě toho došlo k celé řadě menších průtrží protipovodňových valů v okolí jezů, kde průtrže dosahovaly šířek pouze několika metrů až prvních desítek metrů. Na Brložském potoce došlo vlivem protržení jedné hráze rybníka ke kaskádovitému efektu protržení dalších níže po toku položených rybníků vlivem antropogenně akcelerované povodňové vlny. K podobnému protržení hrází rybníků došlo rovněž na středním toku Volyňky či Bavorovského potoka. Z hlediska potenciálních rizik představují valy zvýšené nebezpečí, spojené s jejich potenciální destrukcí a následné akceleraci erozních procesů.

**Obr. 11** Protržený protipovodňový val a zpevněný břeh na Volyňce pod Volyní. V průběhu povodně směřovala hlavní proudnice do prostoru směrem na rodinné domy

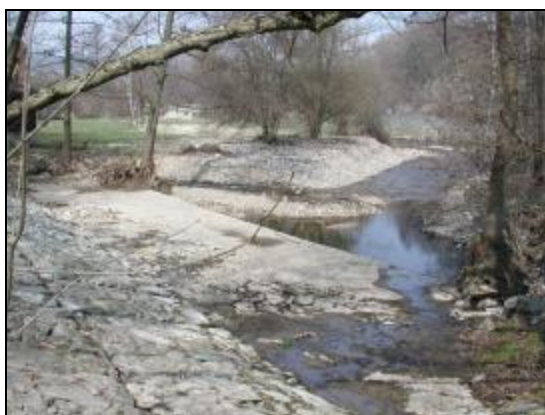
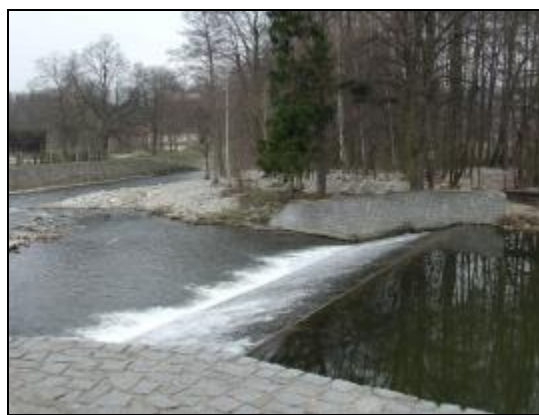
Obr. 13 a 14 Okolí jezů jsou zvláště náchylná k vybřežení. Vlevo zez na Volyňce u soutoku s Peklovem, vpravo jez před ohybem Volyňky pod Volyní

Podobnou roli jako mosty a lávky v místech změn směru koryta hrají nevhodně v místech změny směru koryta, tj. zákrutech) umístěné jezy. V jejich okolí bylo vždy koncentrováno větší množství výrazných projevů, často s katastrofálními důsledky, erozní a následně akumulací činností, např. jez na pod Volyní (foto.1).

Jezy jsou v době abnormálních vodních stavů ohnisky zvýšené aktivity erozních a akumulčních fluviálních procesů. Při jejich výstavbě by měla být dáována přednost sérii menších jezů než jezům vysokým. S ohledem na okolní zástavbu a zejména průběh toku a charakteru nivy by měla být pečlivě vybírána lokalizace jezů (k výstavbě by nemělo docházet v zákratech toků a jejich bezprostředním okolí).

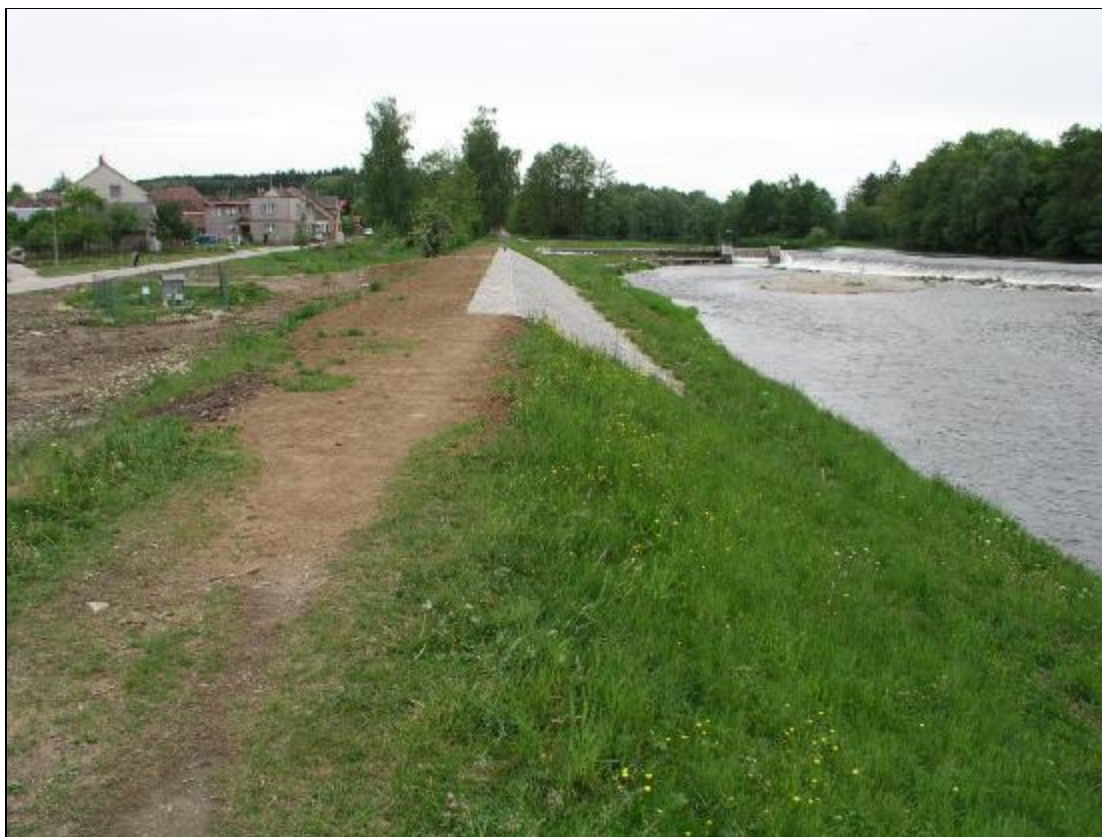
Protipovodňový val. Tyto tvary se vyskytují v blízkosti lidských sídel a v místech nejintenzivnějšího antropogenního působení v údolních nivách (obr. 15), tedy na středním a dolním toku Otavy (Sušice, Dobruška, Čepice, Velké Hydčice, Horažďovice, Střelské Hoštice, Dolní Poříčí, Katovice, Strakonice), Volyňky (Strakonice, Radošovice, Přední Zborovice, Volyně, Čkyně) a na dolním toku Blanice (obr. 3). Nejvyšší protipovodňové hráze byly vybudovány nad Radošovicemi (výška až 4 m, šířka až 6 m), nad Předními Zborovicemi (výška až 3 m, šířka až 4 m), v Sušici (výška až 3 m). Svůj úkol splnila hráz pouze v Radošovicích, jinde byla hráz buď protržena (Volyně) nebo přelita (Čkyně, Přední Zborovice, Strakonice).

**Obr. 15 Opravený protipovodňový val v Katovicích na Otavě. K protržení hráze došlo v důsledku vychýlení hlavní proudnice, podmíněné nevhodným umístěním nedalekého jezu**

V případě budování ochranných protipovodňových hrází je třeba počítat se změnou proudění vody v údolní nivě, s možností nadržení vody vlivem zmenšení kapacity nivy a s možným ohrožením lokalit, které by byly záplavou postiženy méně (protipovodňový val u Radošovic na Volyňce na úkor louky na druhém břehu) nebo by byly mimo bezprostřední povodňové ohrožení (protipovodňový val v údolní nivě Volyňky nad Strakonícemi na úkor obytných domů a chatové kolonie ve Strakonících). Maximálně by měly být využity
