**Plán péče
o
přírodní památku
Gebhárecký rybník**

**na období
2009-2018**

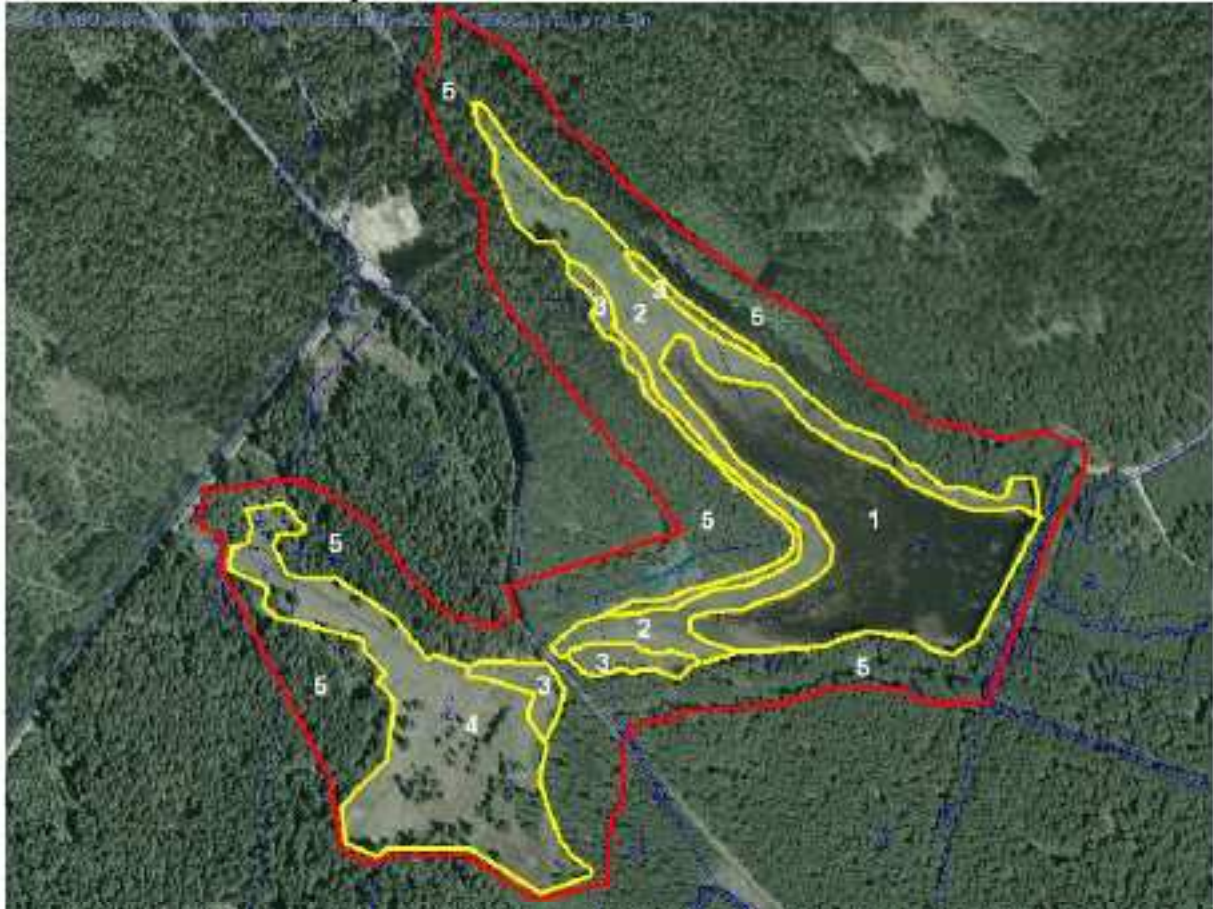
Situace rozdělení dílčích ploch:

Plocha č. 1: Vodní plocha včetně rákosin. Dle stavu vodní hladiny společenstva sv. *Nymphaeion albae*, *Magnopotamion*, *Littorellion uniflorae*, *Phragmition communis*, *Eleocharion ovatae*, *Oenanthon aquaticae*.

Plocha č. 2: Vnější litorály rybníka. Především ostrčicové litorály sv. *Caricion rostratae*, u severního přítoku také as. *Glycerietum maxmae*.

Plocha č. 3: Vřesoviště sv. *Genisto pilosae-Vaccinion* a zachovalá rašeliniště sv. *Sphagno recurvi-Caricion canescentis* v pobřeží rybníka a v nejzachovalejší části luční plochy za silnicí.

Plocha č. 4: Degradované plochy původních rašelinišť v části nad silnicí.

Plocha č. 2: Vnější litorály rybníka. Především ostřicové litorály sv. *Caricion rostratae*, u severního přítoku také as. *Glycerietum maxima*.

Návrh opatření: bez zásahu.

Plocha č. 3: Vřesoviště sv. *Genisto pilosae-Vaccinion* a zachovalá rašeliniště sv. *Sphagno recurvi-Caricion canescentis* v pobřeží rybníka a v nejzachovalejší části luční plochy za silnicí.

Návrh opatření: Periodické odstraňování náletu dřevin, periodické kosení části plochy nad silnicí. Perioda cca 1x za tři roky

Plocha č. 4: Degradované plochy původních rašelinišť v části nad silnicí.

Návrh opatření: Obnova vodního režimu plochy vytvořením soustavy hrázek a odvozem (v některých případech rozprostřením) stávajících deponií uložených po obvodu odvodňovacích struh.

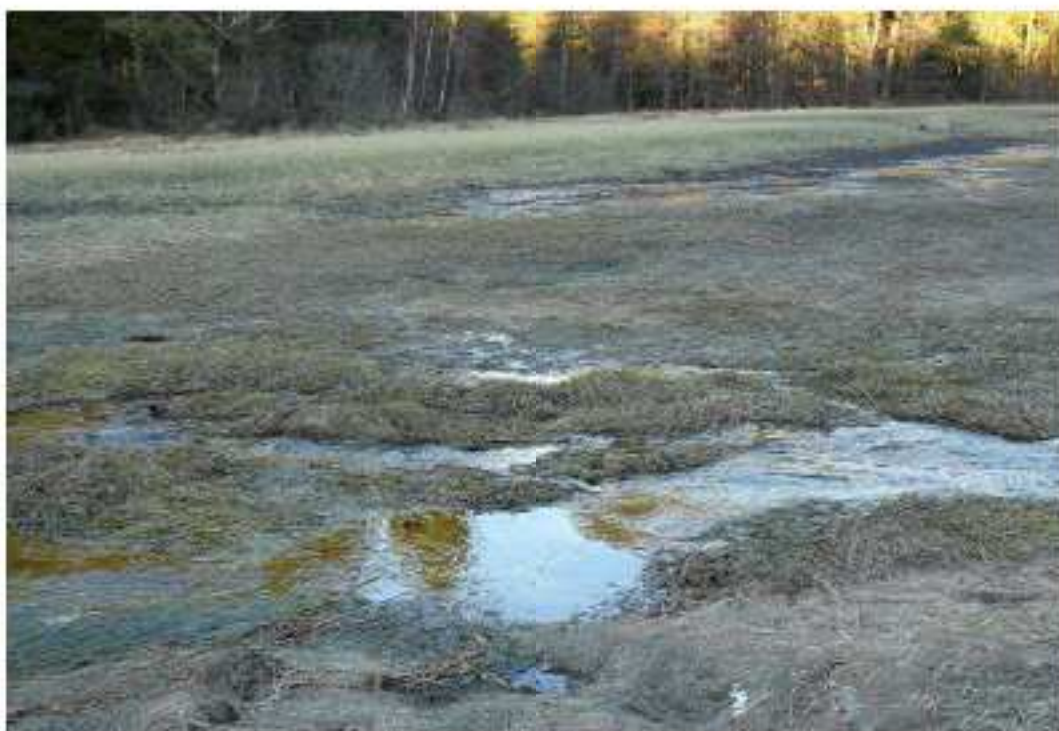
Dno vypuštěného rybníka

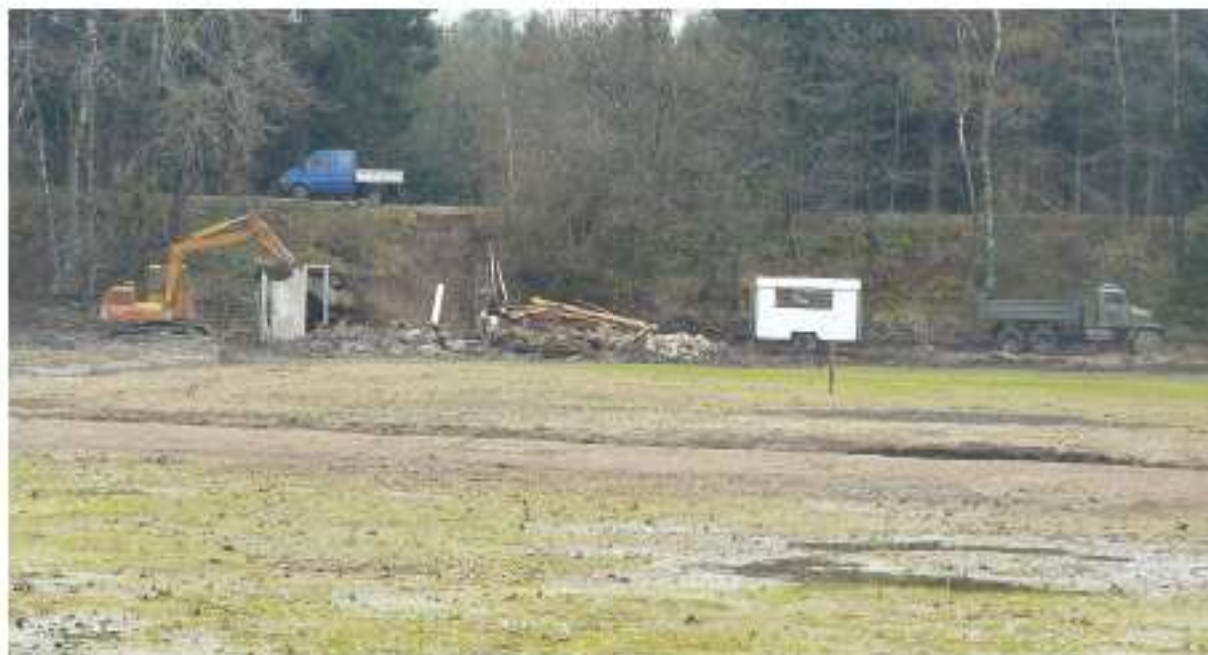
Budování výpustního zařízení

1. Vybudování výpusťního zařízení (2008) – zajistí dobrou manipulovatelnost a zařízení vody. Technicky je rybník díky tomu dobře složitelný, vypustitelný a umožňuje bezproblémové hospodaření.
2. Pravidelné kosení luční části rašeliniště. Plocha je značně degradovaná a kosením se nepodařilo nastartovat pozitivní změny vegetace.
3. Vytvoření pěti přehrádek na odvodňovacích strouhách v luční části plochy. Ve strouhách a jejich bezprostředním okolí došlo ke zlepšení vodního režimu, což má pozitivní vliv na složení vegetace, nepodařilo se však tyto změny navodit v širším okolí struh.
4. Vyřezání většiny náletu na vřesovištích a rašeliništích na obvodu rybníka. Zbrzdilo postup zarůstání těchto ploch a umožnilo přežívání světlomilných a ekotonových druhů na této ploše.

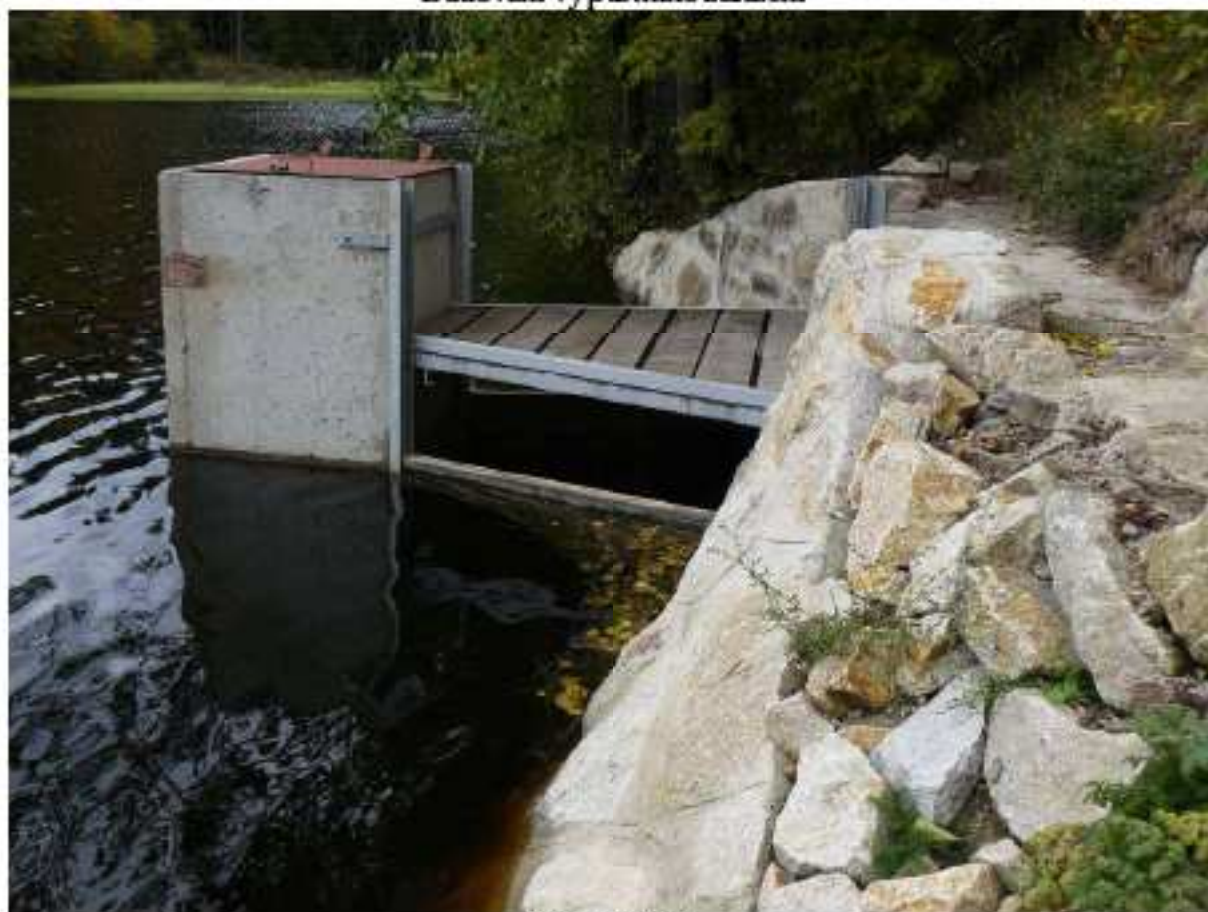
Nová výpust

- d) rybníkářství – dlouhodobá neúdržba rybníka způsobila po roce 2005, že rybník nadržel vodu. To bylo napraveno v průběhu roku 2008, kdy došlo k úpravě vypustního zařízení.

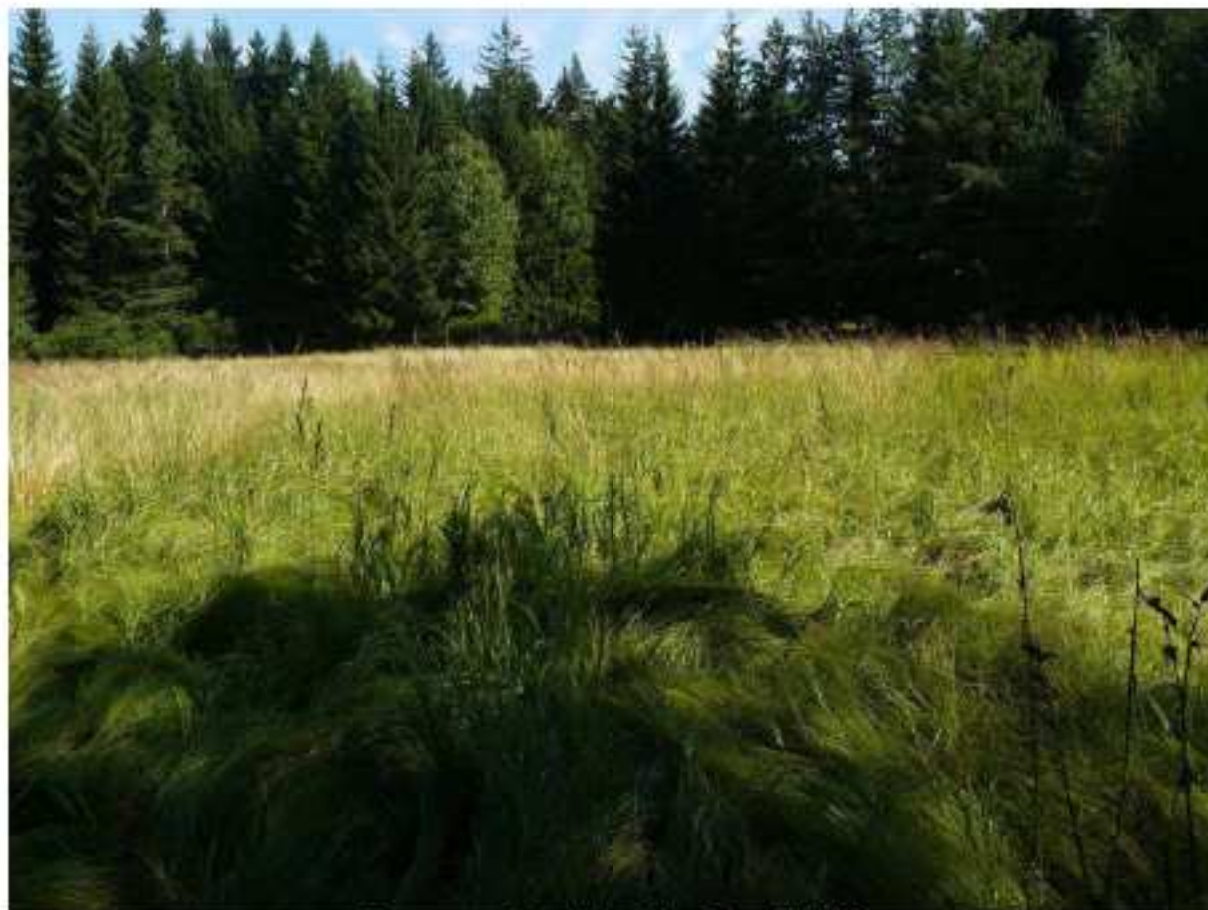
Porost na odvodněné luční části ZCHÚ

- b) lesní hospodářství – odvodnění pozemků silně poškodilo luční část území
- c) zemědělské hospodaření – zřejmě plachy z povodí vedly k eutrofizaci a zanášení rybníka, podle informací uživatele se v rozborech někdy objevuje vysoké množství fosforu

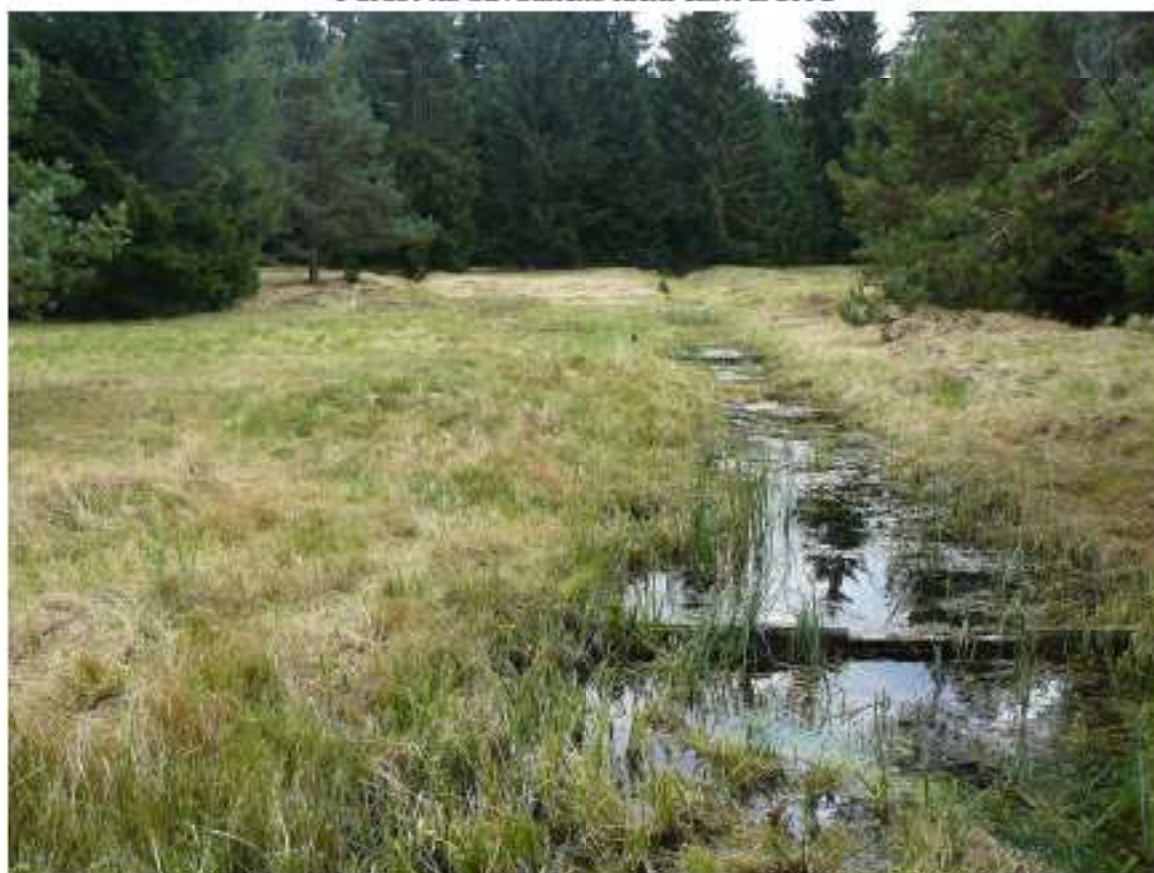
Soustava přehrádek na odvodňovací strouze luční části ZCHÚ

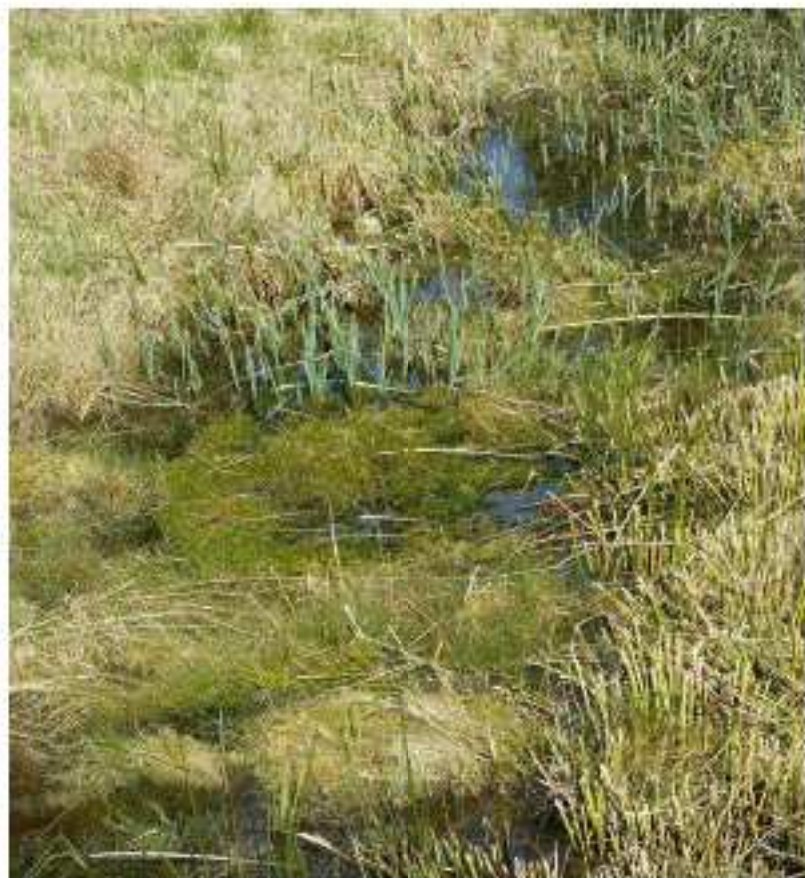
Porosty v přehrazené odvodňovací strouze

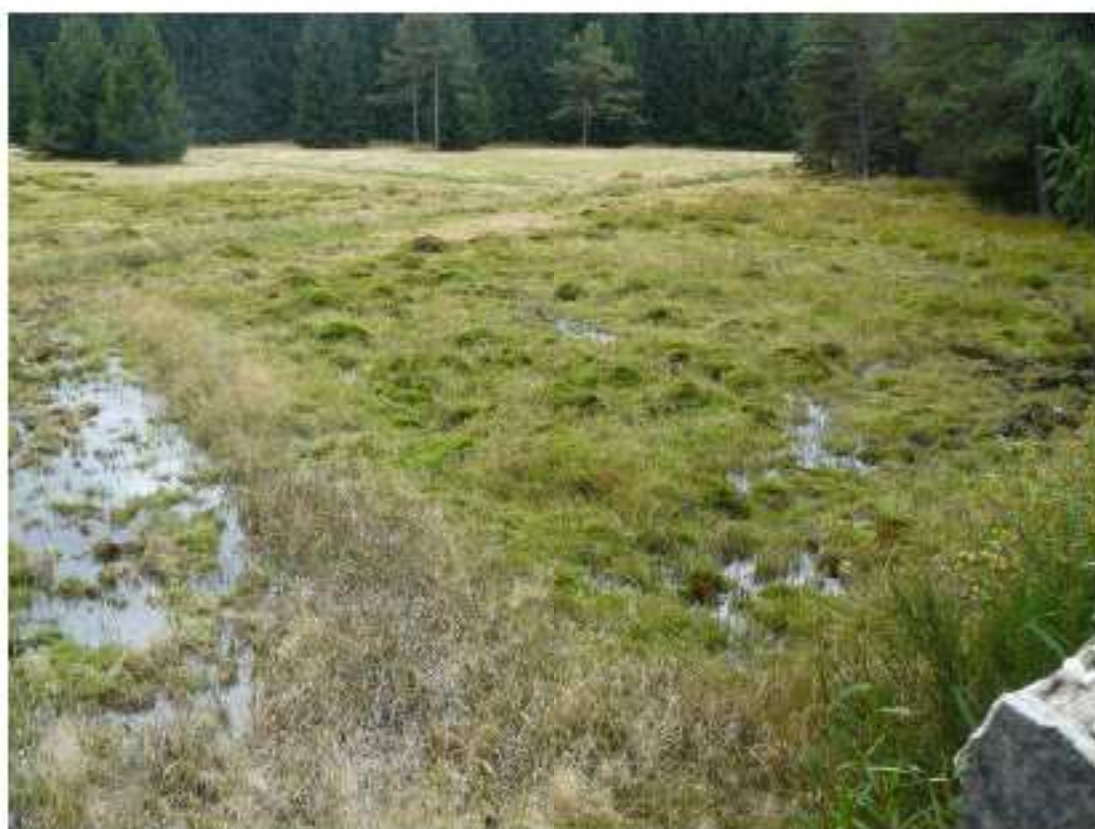
Při zvýšení hladiny dosahovala voda z rybníka i do spodní (nejzachovalejší) části lučního rašeliniště
