# Současné povodně a způsoby odvozování TPV v hydrologické praxi ČHMÚ

Fyzickogeografický seminář

6. 4. 2016, Geografický ústav MU Brno

Tomáš Řehánek

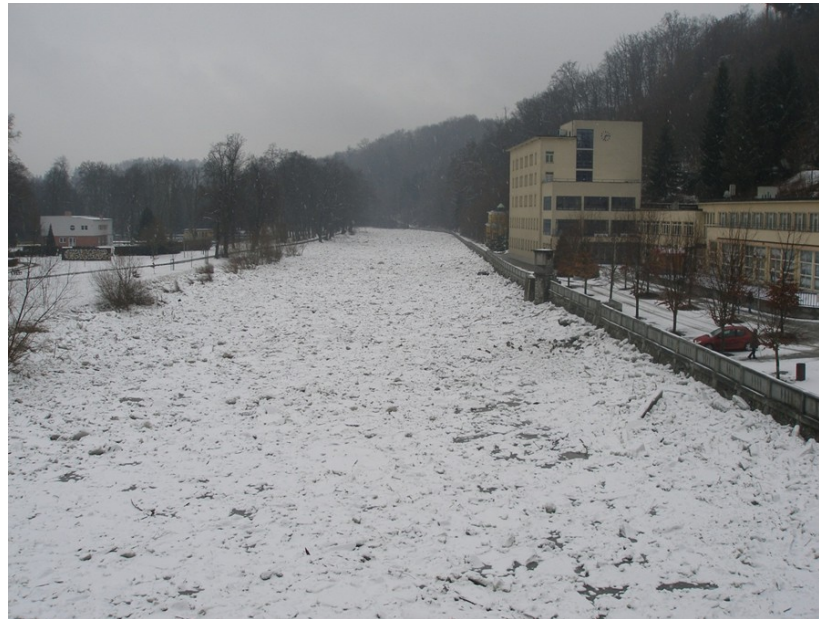
Ledová bariéra na Bečvě v Teplicích (2012)

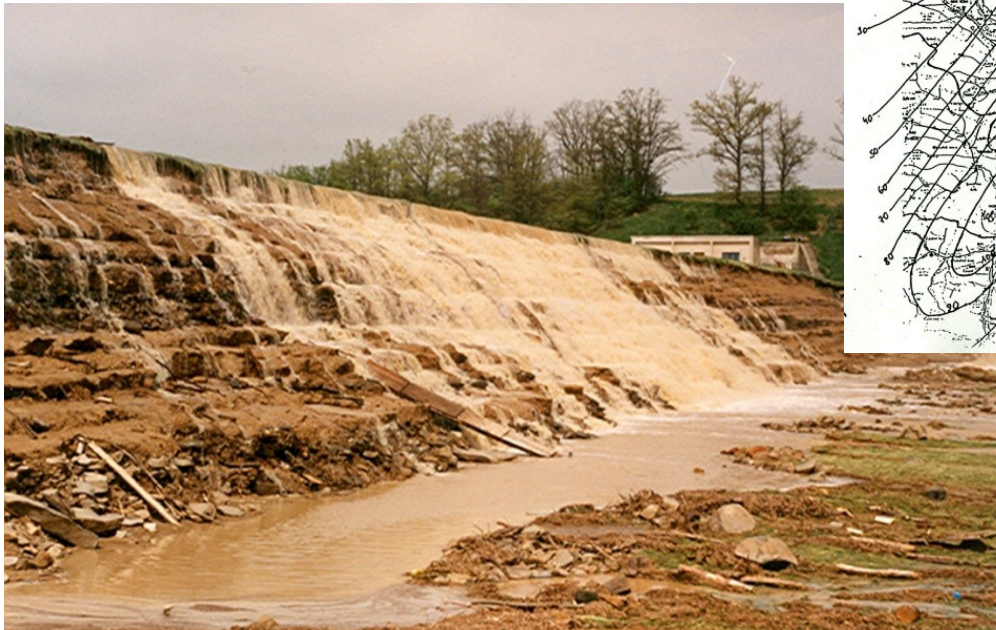
Poškození hráze  
VD Pocheň na Čižině

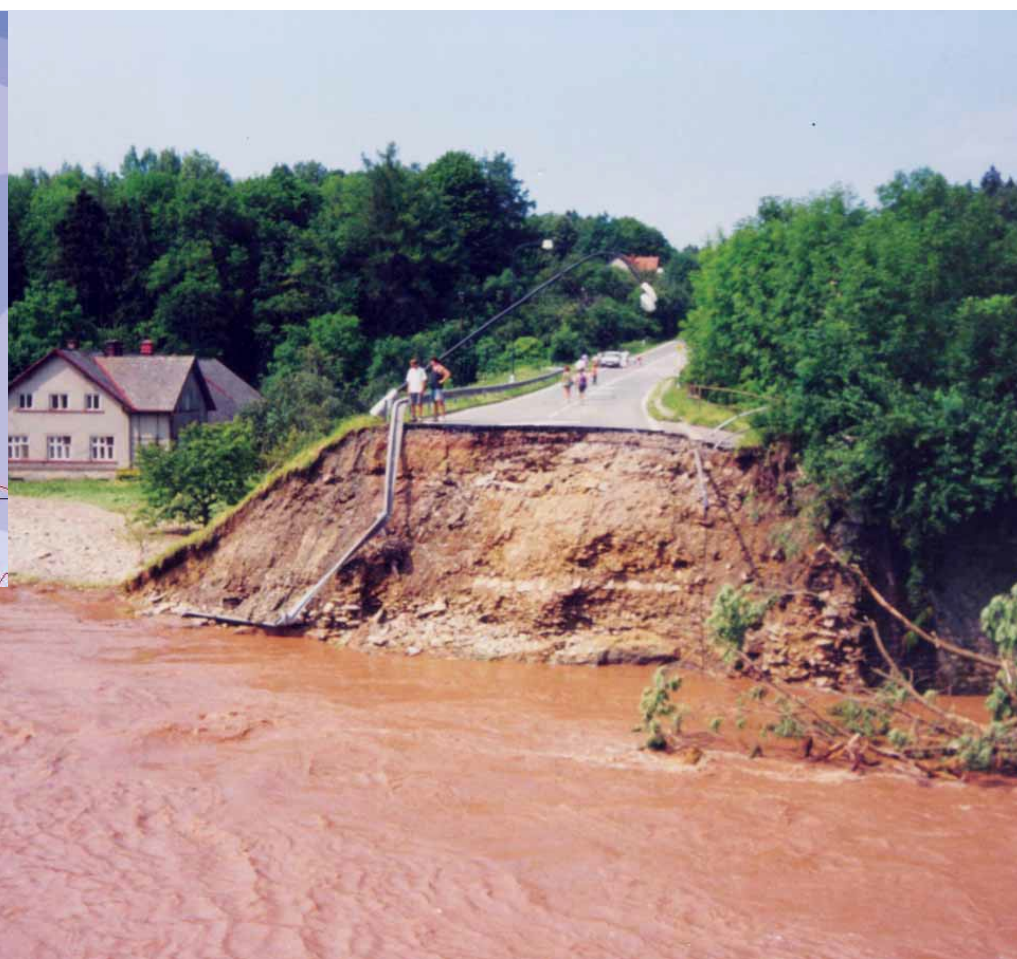
Stržený most  
na Dědině v Cháborech

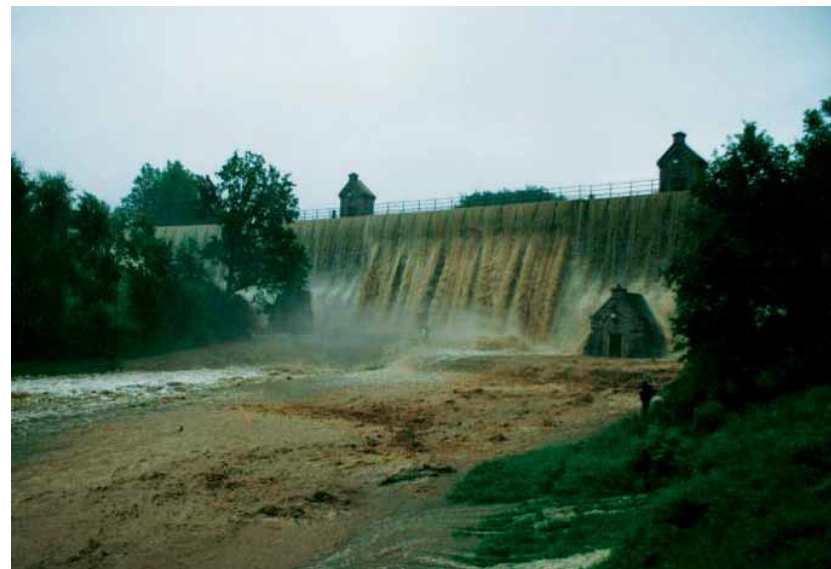
Přelévání hráze VD Mlýnice  
v povodí Lužické Nisy

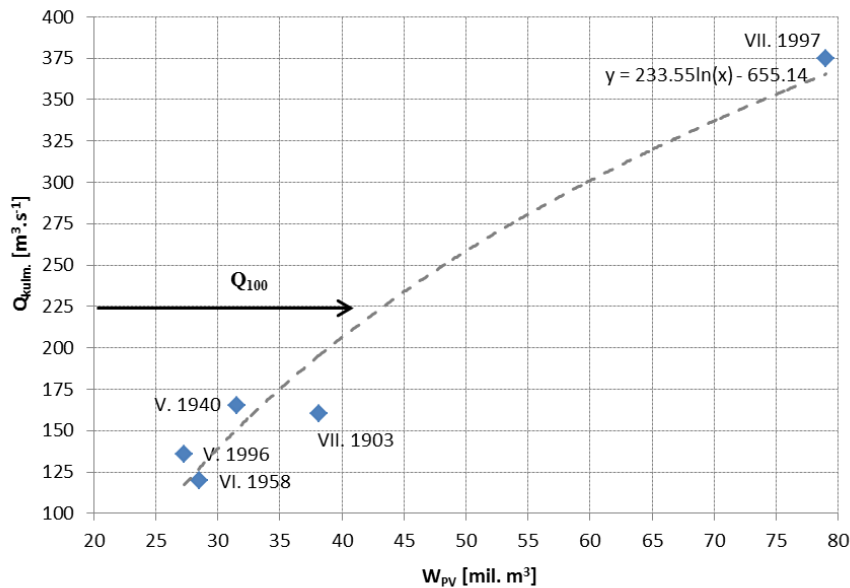
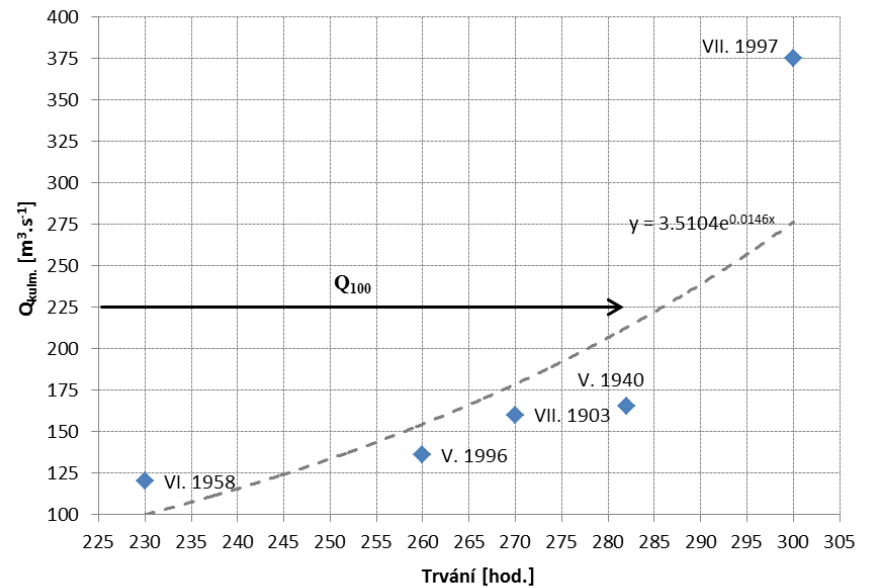
VII. 1997	V. 1940	VII. 1903	V. 1996	VI. 1958	TPV <sub>100</sub>
Q <sub>kulm.</sub> [m <sup>3</sup> .s <sup>-1</sup> ]	375	165	160	136	120	225
W <sub>PV</sub> [mil. m <sup>3</sup> ]	79.0	31.5	38.2	27.3	28.5	45.0
Trvání [hod.]	300	282	270	260	230	285
O [mm]	213	85	103	74	77	122
P [mm]	329	133	225	98	163	169
C [-]	0.648	0.639	0.458	0.752	0.472	0.719

Korelační analýza  
pozorovaných povodní

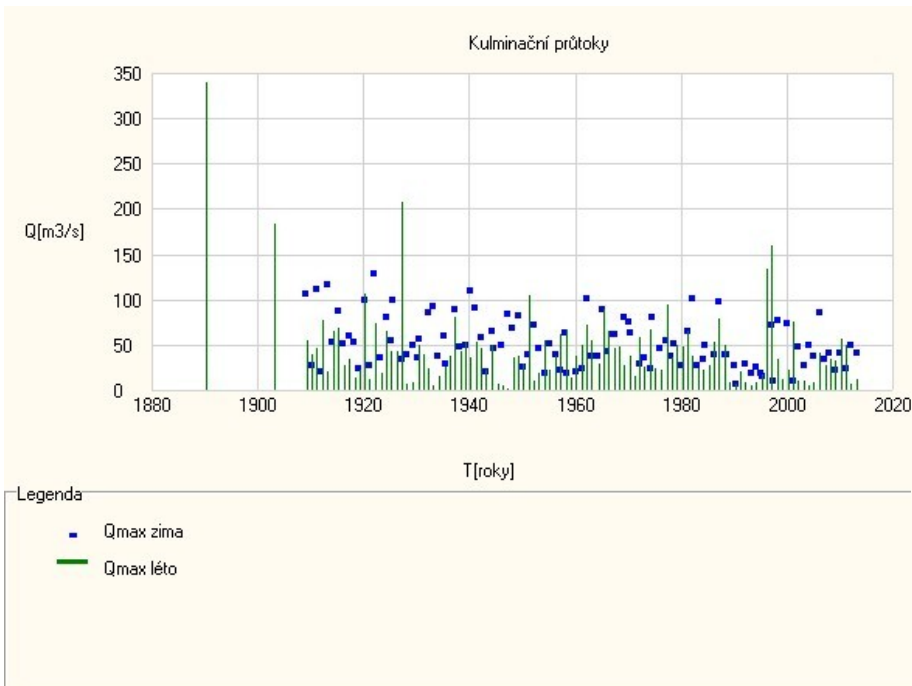
Analýza sezonality průtoků  
- Moravice/Sl. Harta

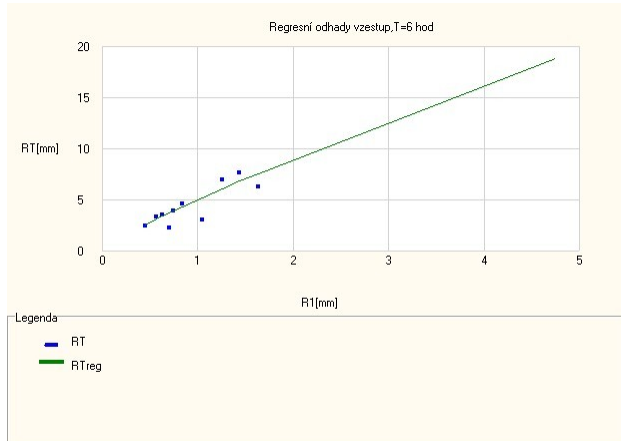
Odvození TPV s objemem zvolené pravděpodobnosti překročení

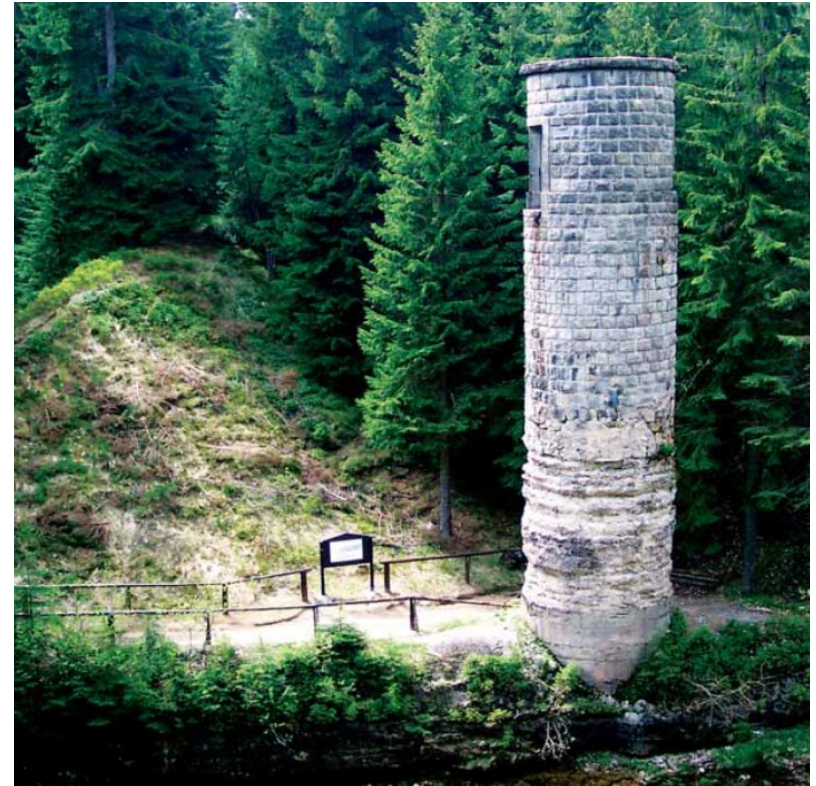
Protržená přehrada  
na Bílé Desné (1916)
