Současné povodně a způsoby odvozování TPV v hydrologické praxi ČHMÚ

Fyzickogeografický seminář

6. 4. 2016, Geografický ústav MU Brno

Tomáš Řehánek

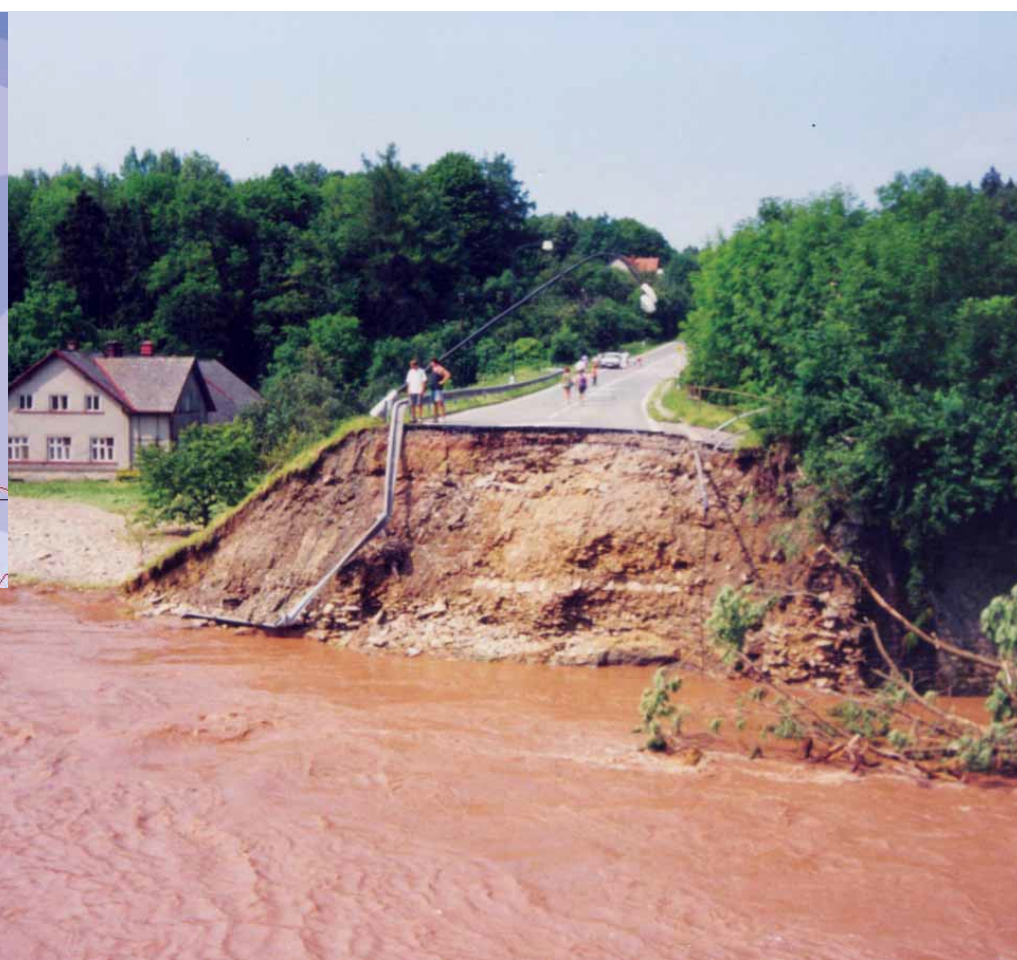
Stržený most
na Dědině v Cháborech

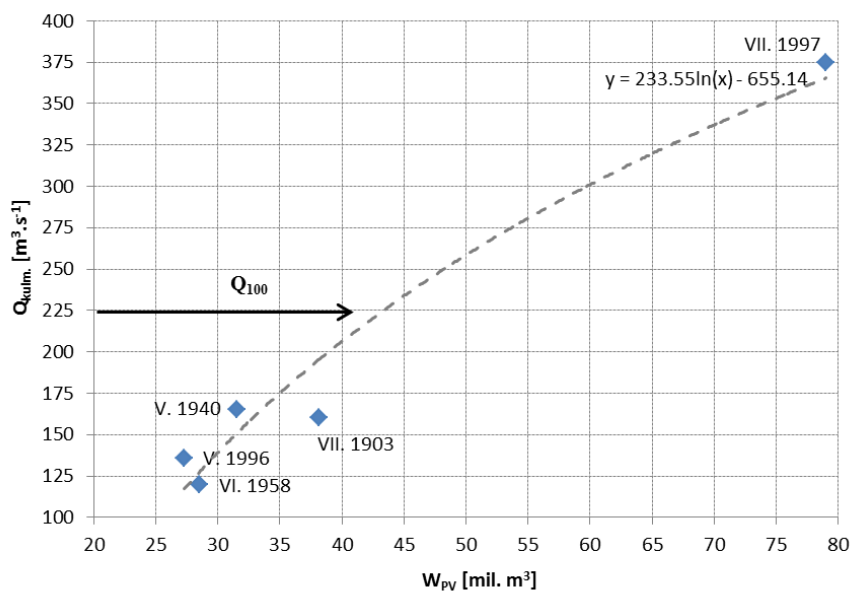
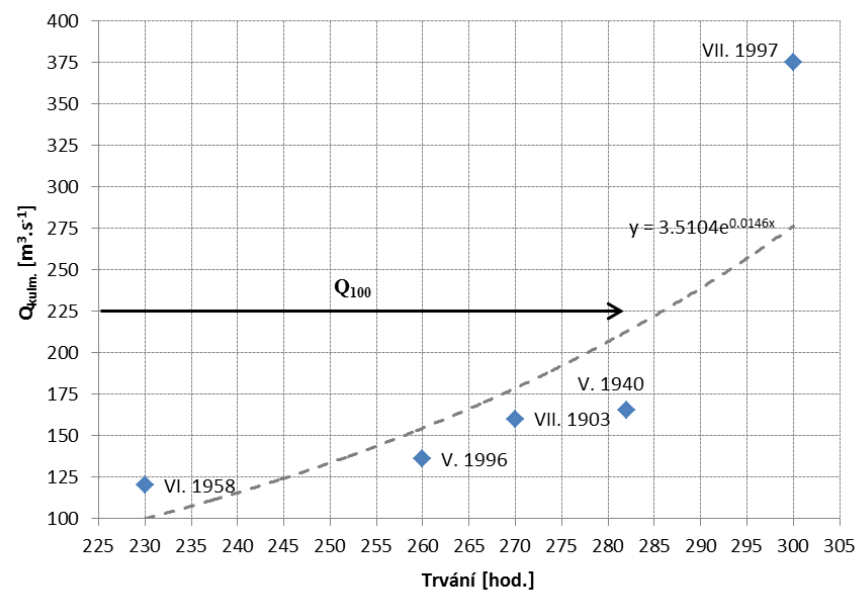
VII. 1997	V. 1940	VII. 1903	V. 1996	VI. 1958	TPV ₁₀₀
Q _{kulm.} [m ³ .s ⁻¹]	375	165	160	136	120	225
W _{PV} [mil. m ³]	79.0	31.5	38.2	27.3	28.5	45.0
Trvání [hod.]	300	282	270	260	230	285
O [mm]	213	85	103	74	77	122
P [mm]	329	133	225	98	163	169
C [-]	0.648	0.639	0.458	0.752	0.472	0.719

Korelační analýza
pozorovaných povodní
