Povodí Bolíkovského potoka

Barbora Bártová

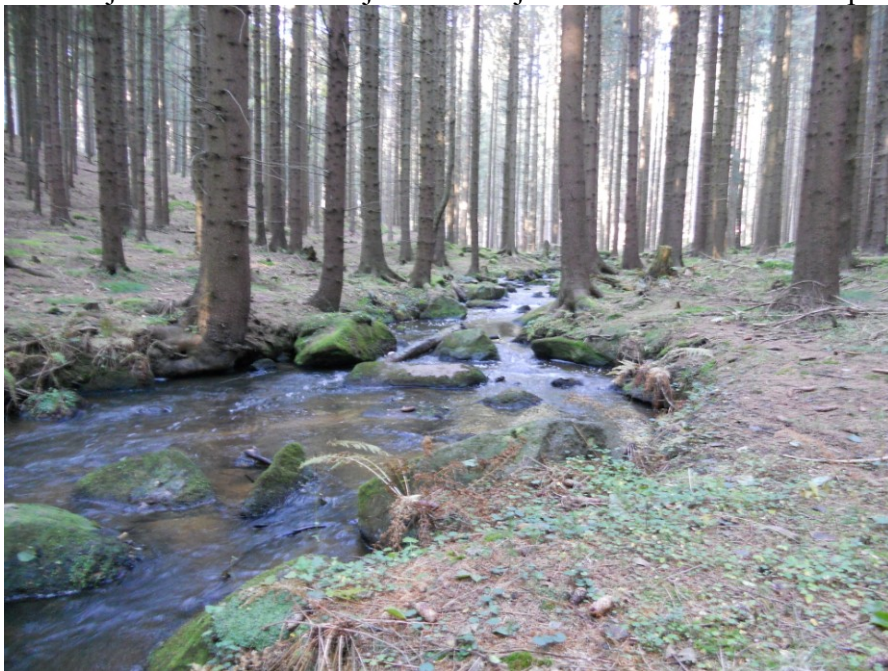
Obr. 9 Balvanitý úsek koryta

Balvanité úseky se vyznačují především přítomností kamenů až balvanů v korytě. Koryto v těchto úsecích má menší křivolakost, je přímější. Mezi kameny a balvany se nacházejí menší akumulace jemnozrnnějšího materiálu – šterku a písku.

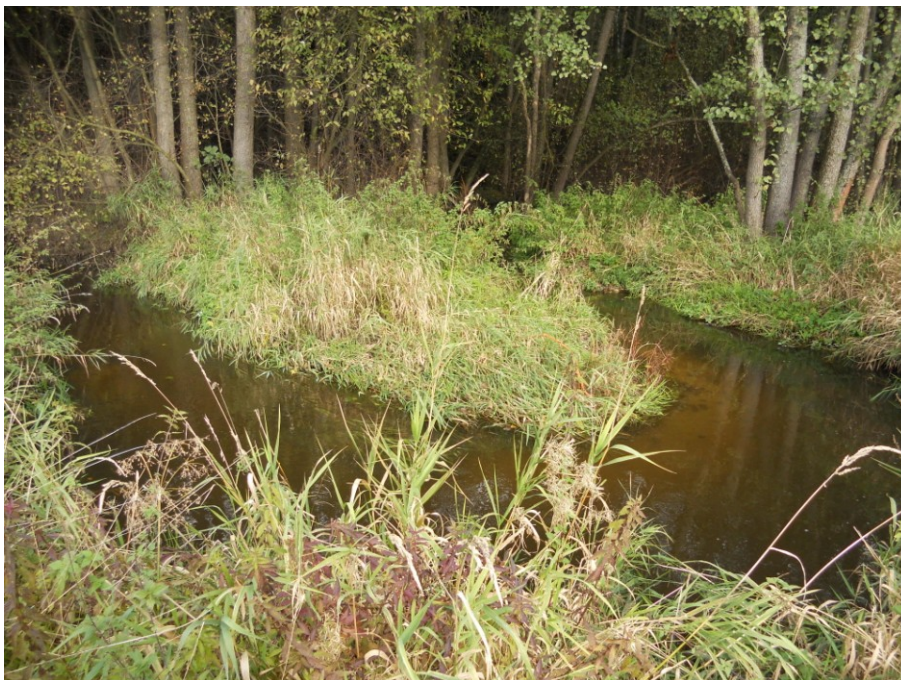
Obr. 10 Meandr při vyšším vodním stavu

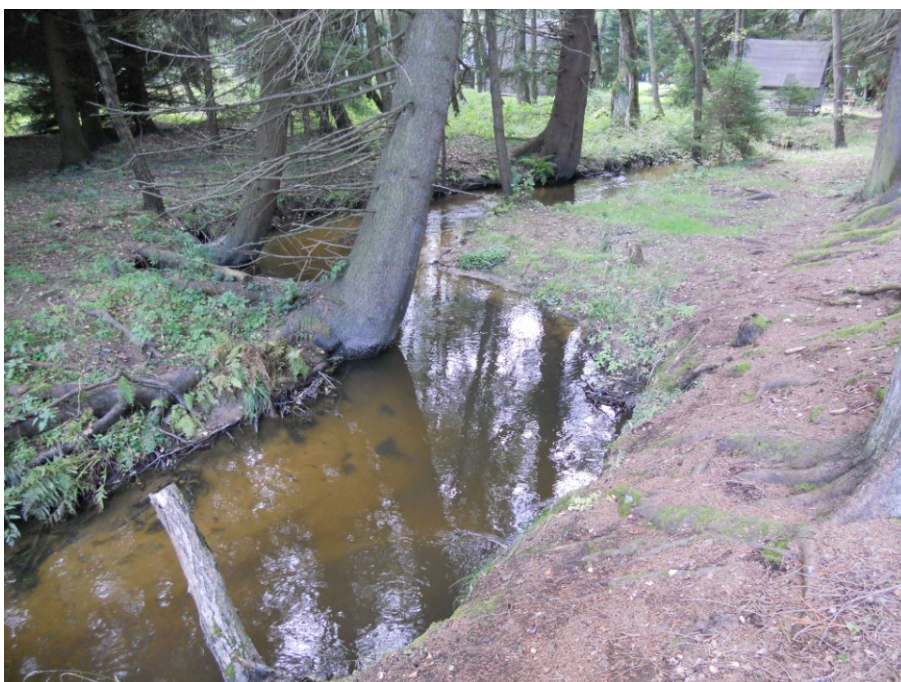
Obr. 11 Zákrut koryta s bočními akumulacemi zatopenými díky vyššímu vodnímu stavu

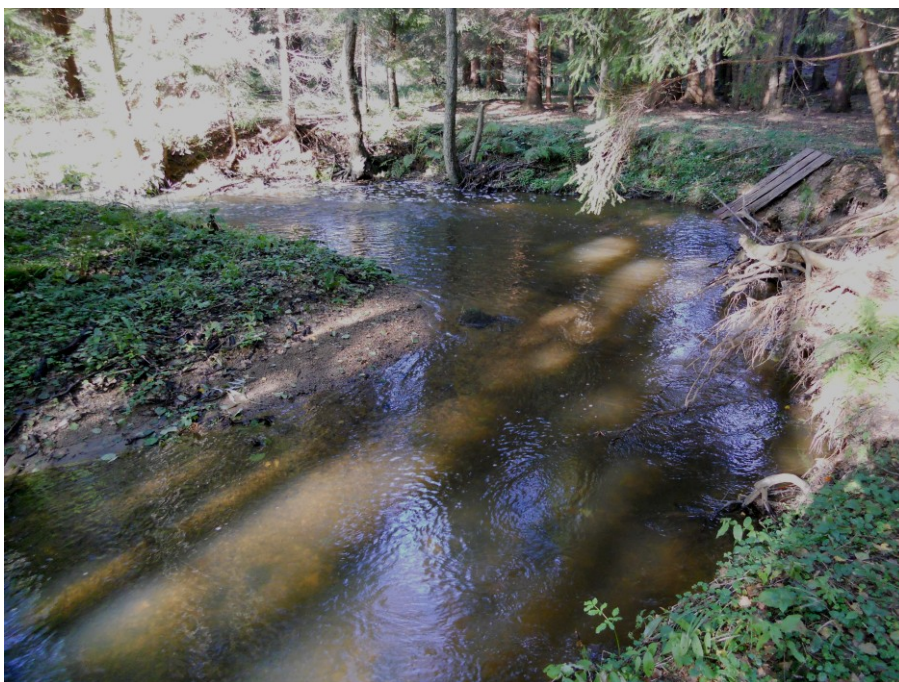
Obr. 12 Meandr s viditelnou jesešní lavicí (vlevo) a nátržovým břehem (vpravo)

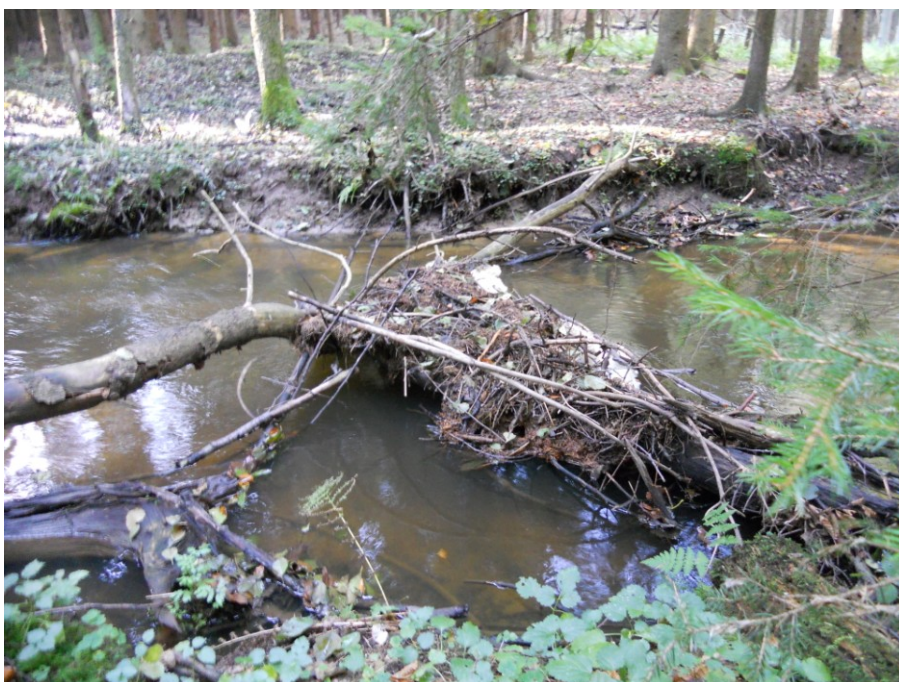
Obr. 13 Akumulace mrtvého dřeva v korytě

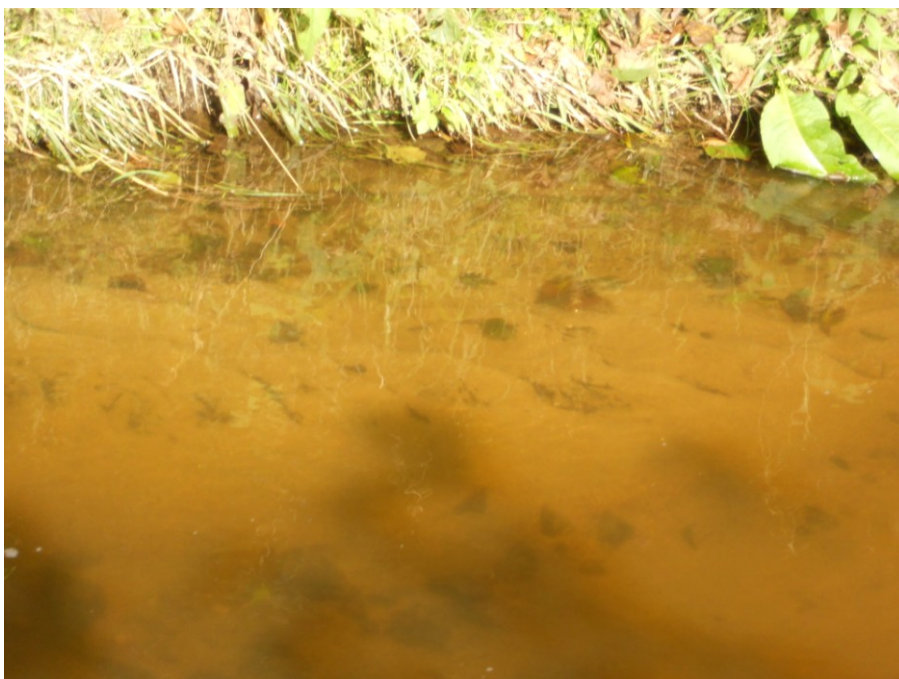
Obr.14 Čeřiny

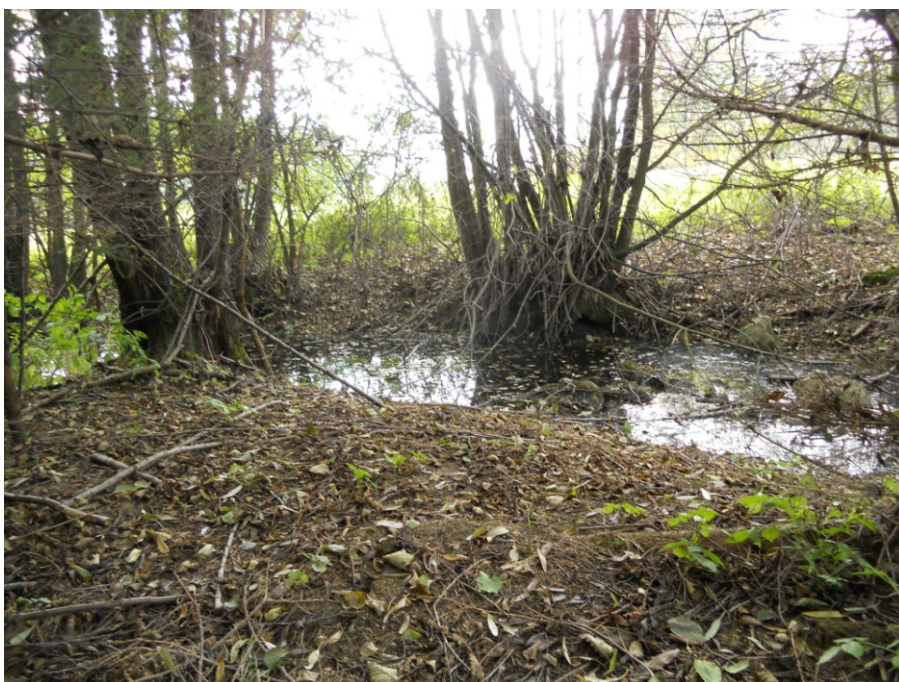
Obr. 15 Odškrcený meandr

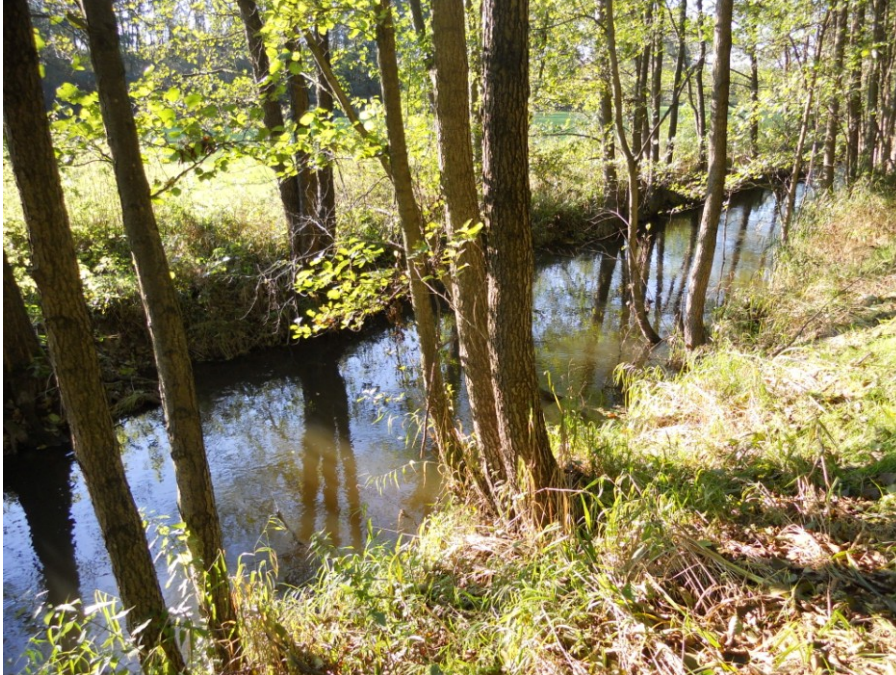
Obr. 16 Napřimený úsek toku

Jedná se o typ v největším výskytu na Bolíkovském potoce. Koryto zde bylo napřímáno a zpravidla posunuto na okraj nivy, aby tato mohla být zemědělsky využívána. Častý je případ, kdy je niva odvodněna více než jedním korytem, potom je těžké určit, které koryto je původní a které je pouze odvodňovacím kanálem. Tyto úseky koryta nebyly příliš zkapacitněny (kapacitou přibližně odpovídají přirozeným úsekům) a jejich opevnění je spíše jednoduchého charakteru – v podobě naskládaných kamenů bez pojiva po krajích koryta. Rychlost vody v těchto úsecích je rovnoměrná bez výraznější variability.

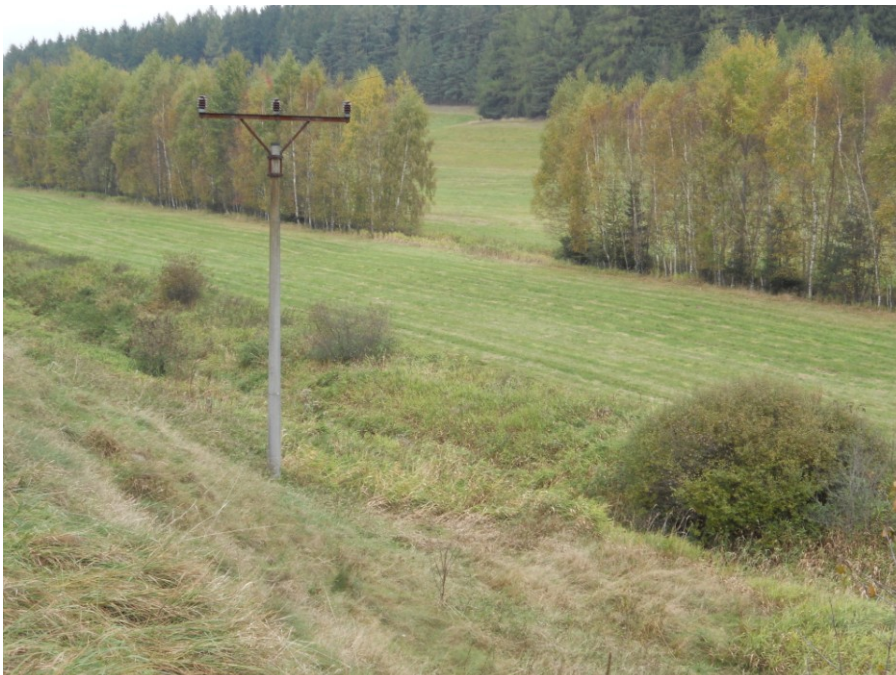
Obr. 17 Niva se dvěma odvodňovacími kanály (při okraji a v prostředku)

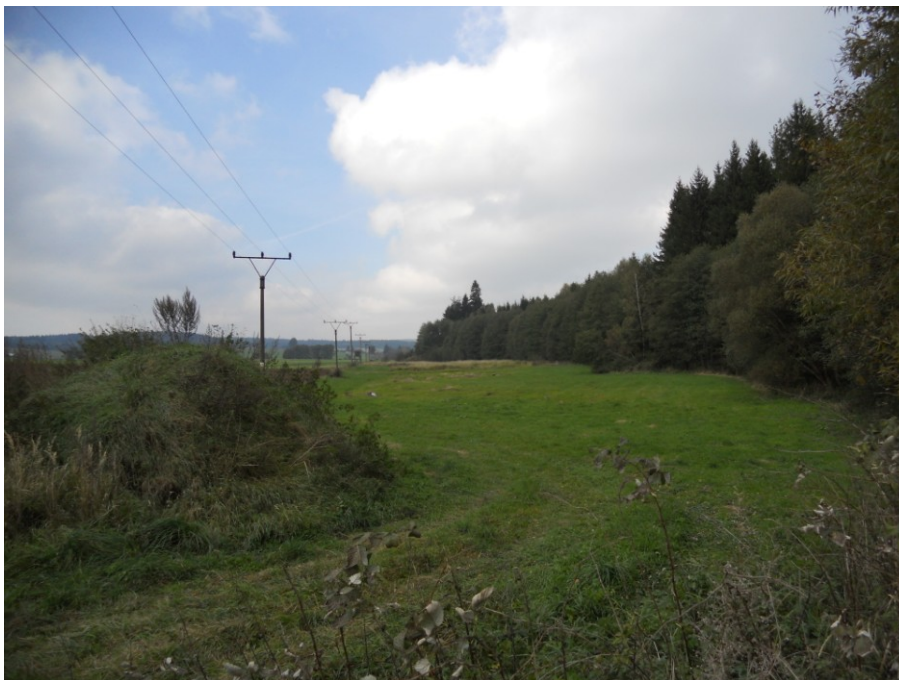
Obr. 18 Niva s napřímeným tokem (v linii stromů vpravo)

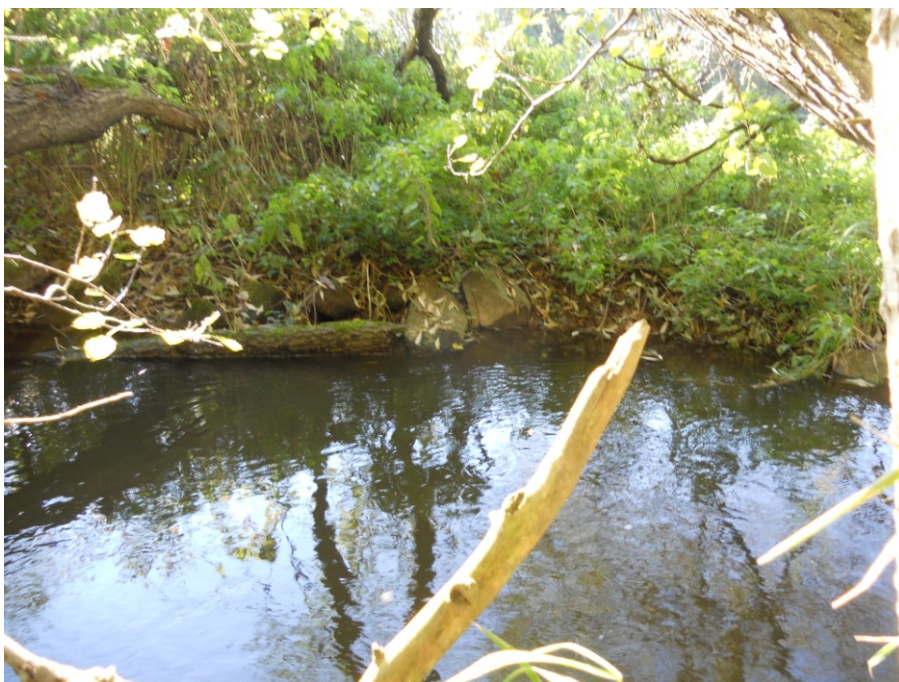
Obr. 19 Kameny pevně okraje koryta

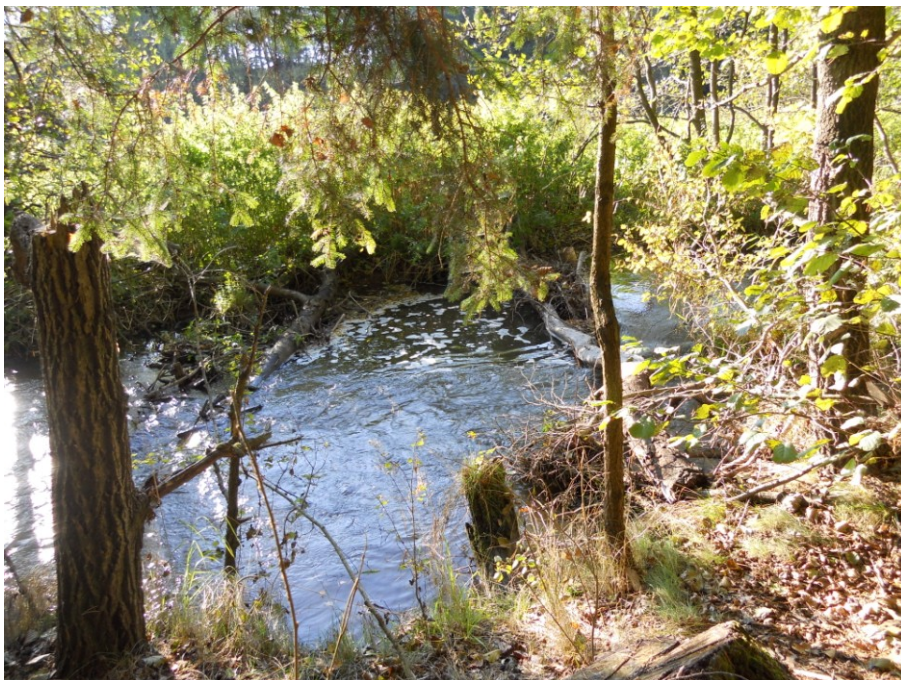
Obr. 20 Akumulace dřeva v napřimeném úseku koryta

Tyto úseky koryta jsou dosti monotónní, ale dále se vyvíjejí i když pomalu. Poměrně časté jsou akumulace mrtvého dřeva v korytě způsobující aspoň nějakou různorodost.

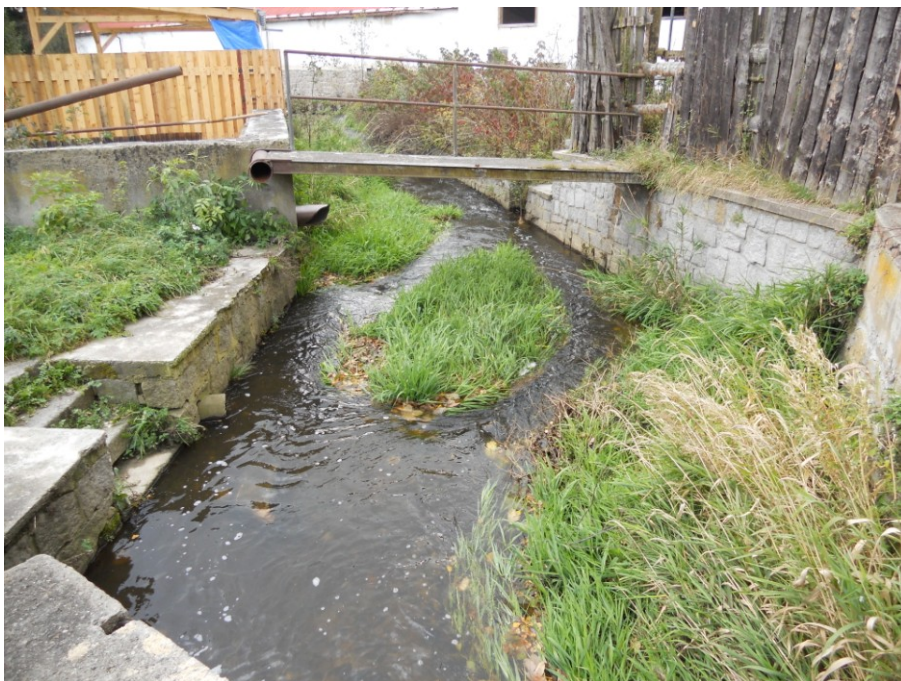
Obr. 21 Betonem opevněné koryto se zaneseným a zarůstajícím dnem

Naštěstí nepříliš četný typ koryta. Jedná se o koryto toku v obcích. V těchto úsecích bylo koryto dle potřeby posunuto, výrazně zkapacitněno a s opevněným dnem i břehy kameny a betonem. Velmi pravděpodobně se v těchto úsecích narozdíl od ostatních provádí občas čištění koryta od sedimentů, ale v současné době je koryto zanesené.

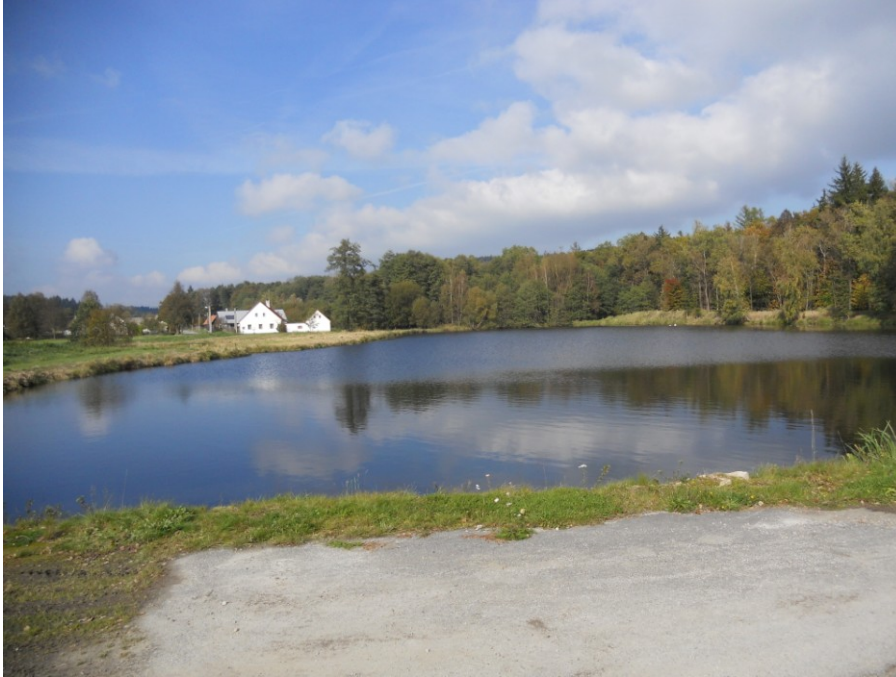
Obr. 22 Jeden z četných rybníků na Bolíkovském potoce

Tento typ tvoří velmi zvláštní podmínky na vodních tocích. Jedná se o úseky zaplavené vodními díly v tomto případě rybníky. Na toku se jich vyskytuje značné množství a různých velikostí, i když menší díla spíš převládají. V těchto úsecích bylo pochopitelně zcela změněno fungování a probíhají zde procesy úplně odlišné od těch, které by byly na přirozeném toku. Například se zde akumulují jemnozrnné sedimenty.

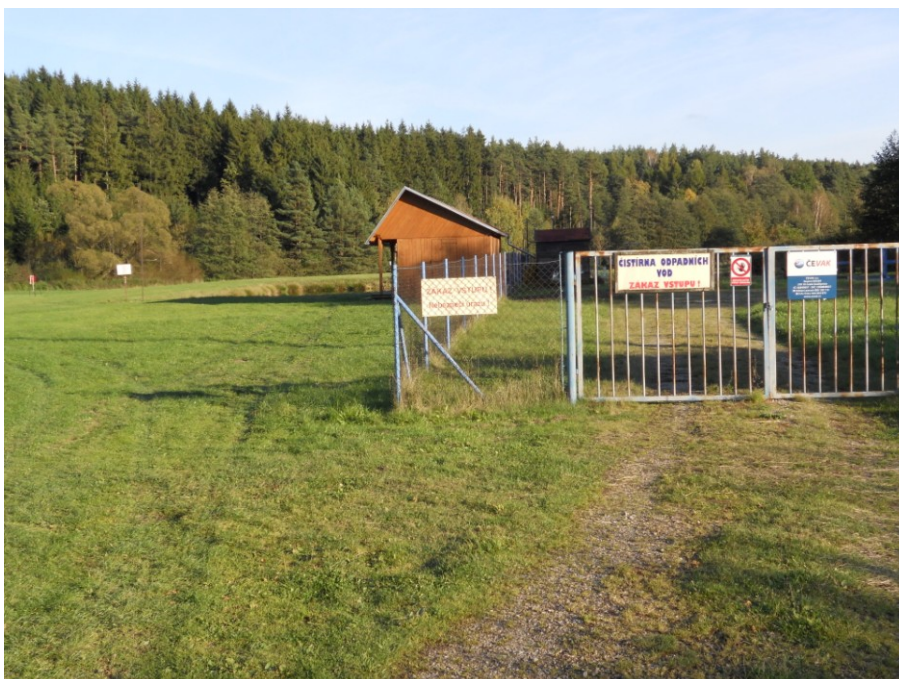
Obr. 23 Čistírna odpadních vod pod obcí Český Rudolec

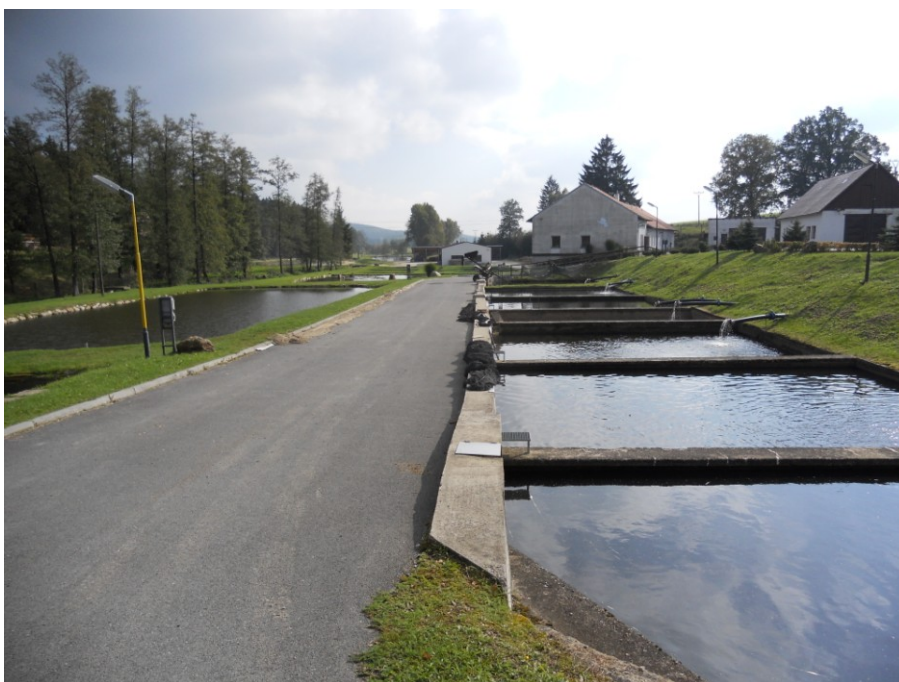
Obr. 24 Rybářské sádky
