# **Fluviální geomorfologie**

### **Lekce 11**

*Revitalizace vodních toků*

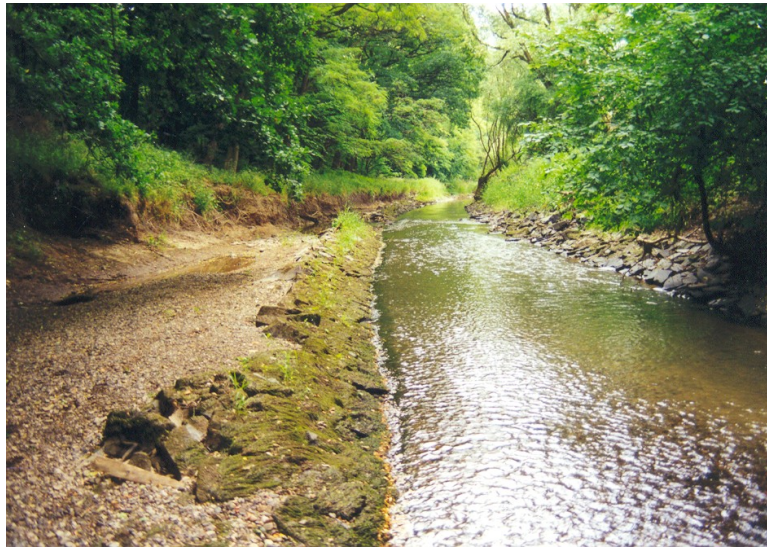
Povodňová změna, Cholinka

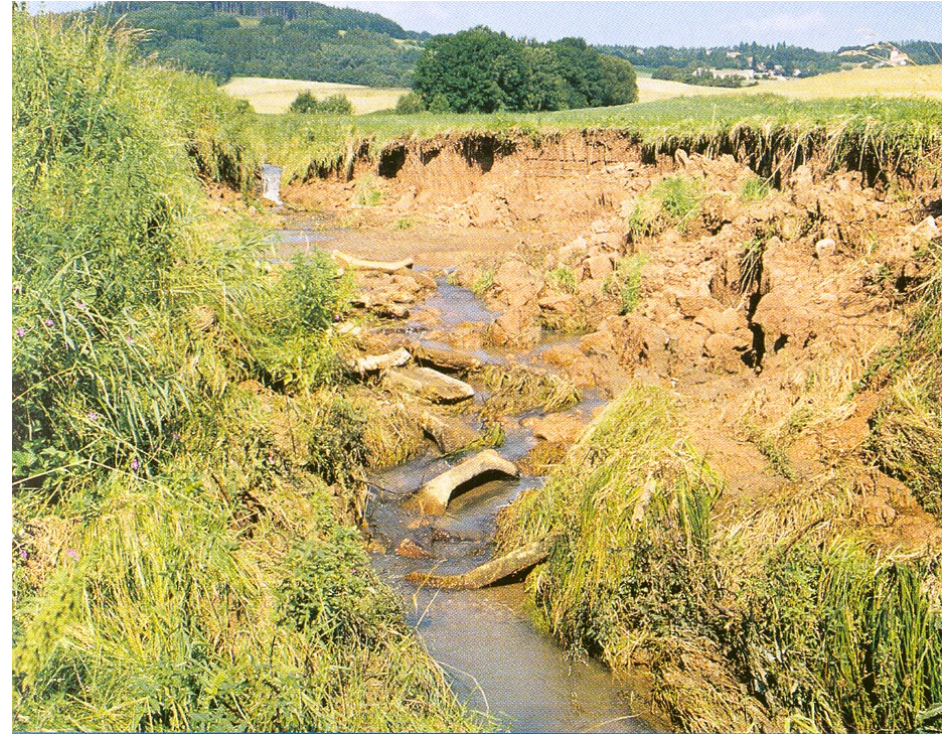
bezejmenný potok, Kostelní Střímelice

# Renaturace povodněmi

- výmoly
- štěrkopískové náplavy
- břehové nátrže
- paralelní (povodňová) koryta
- destrukce technických koryt

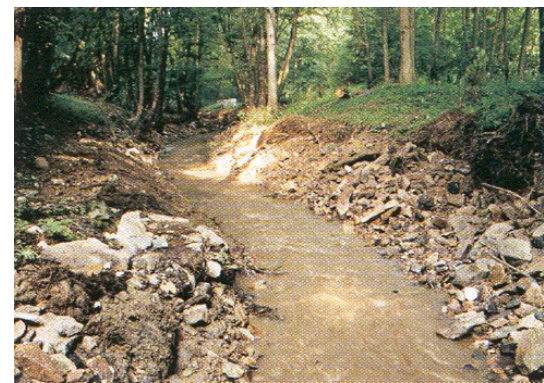
Necitlivá popovodňová  
oprava, Vodslivský potok

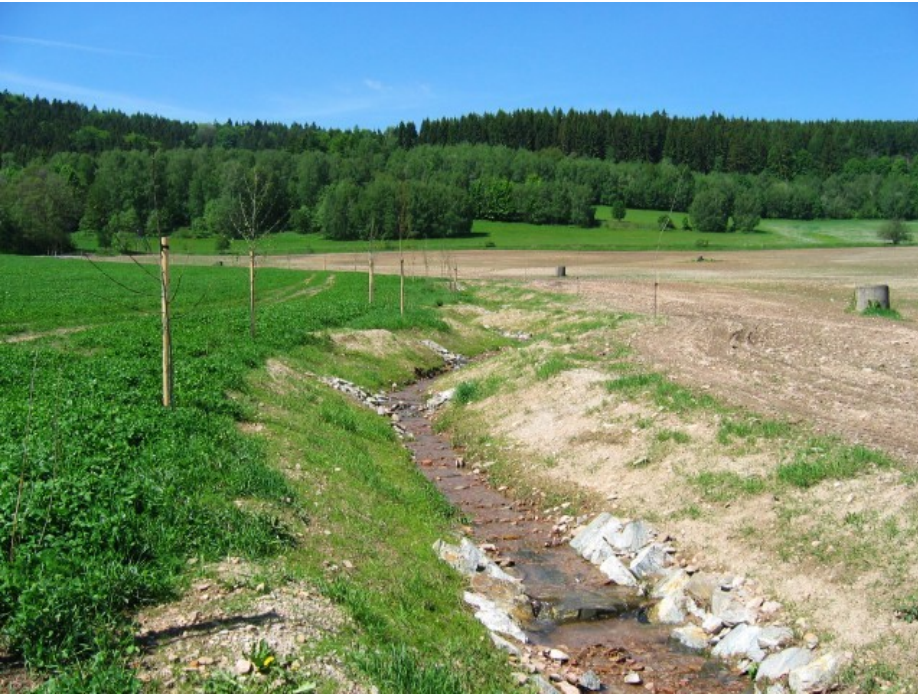
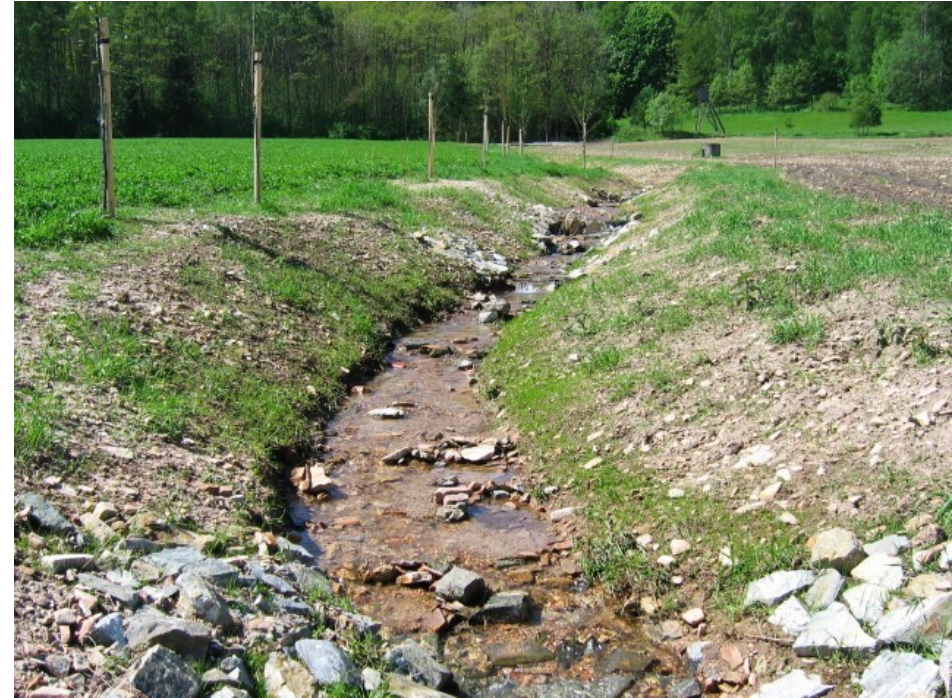
# ZVHS: Revitalizace toku Březná-Heroltice

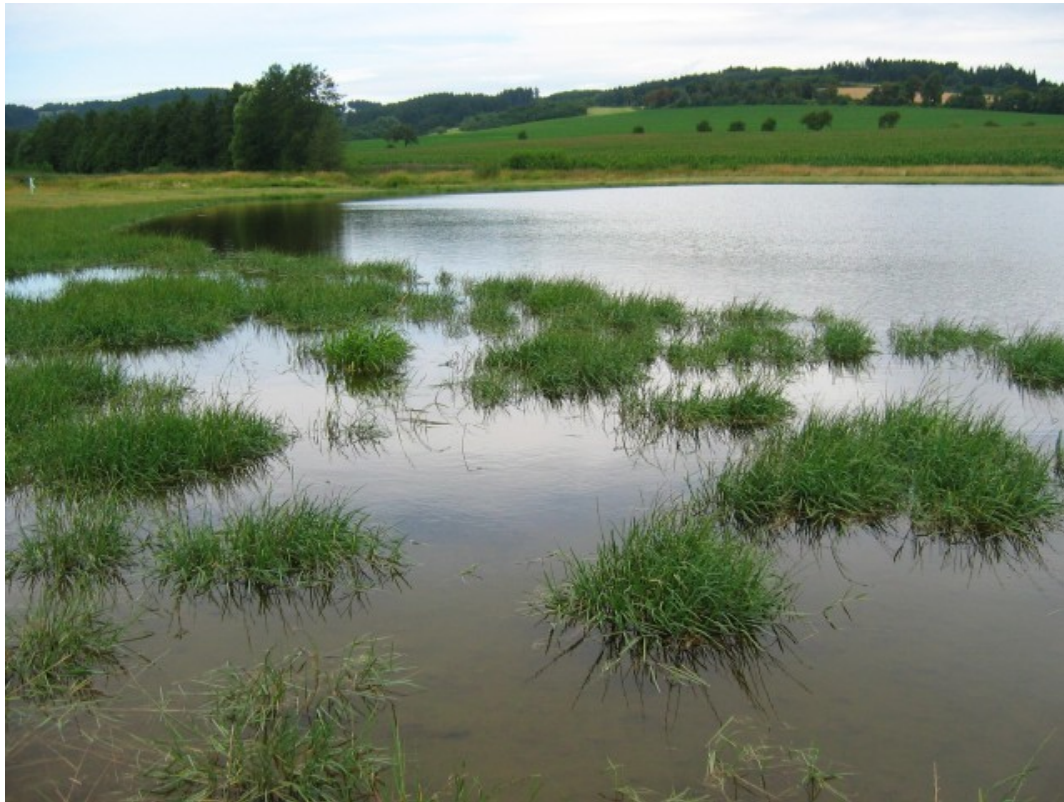
# ZVHS: Protipovodňová opatření v povodí Okříšského potoka
