Využití rentgenové počítačové tomografie v oblasti konzervování-restaurování

Veronika Smékalová, Tomáš Zikmund, Jozef Kaiser
CEITEC - Středoevropský technologický institut,
Vysoké učení technické v Brně
Veronika.Smekalova1@vutbr.cz

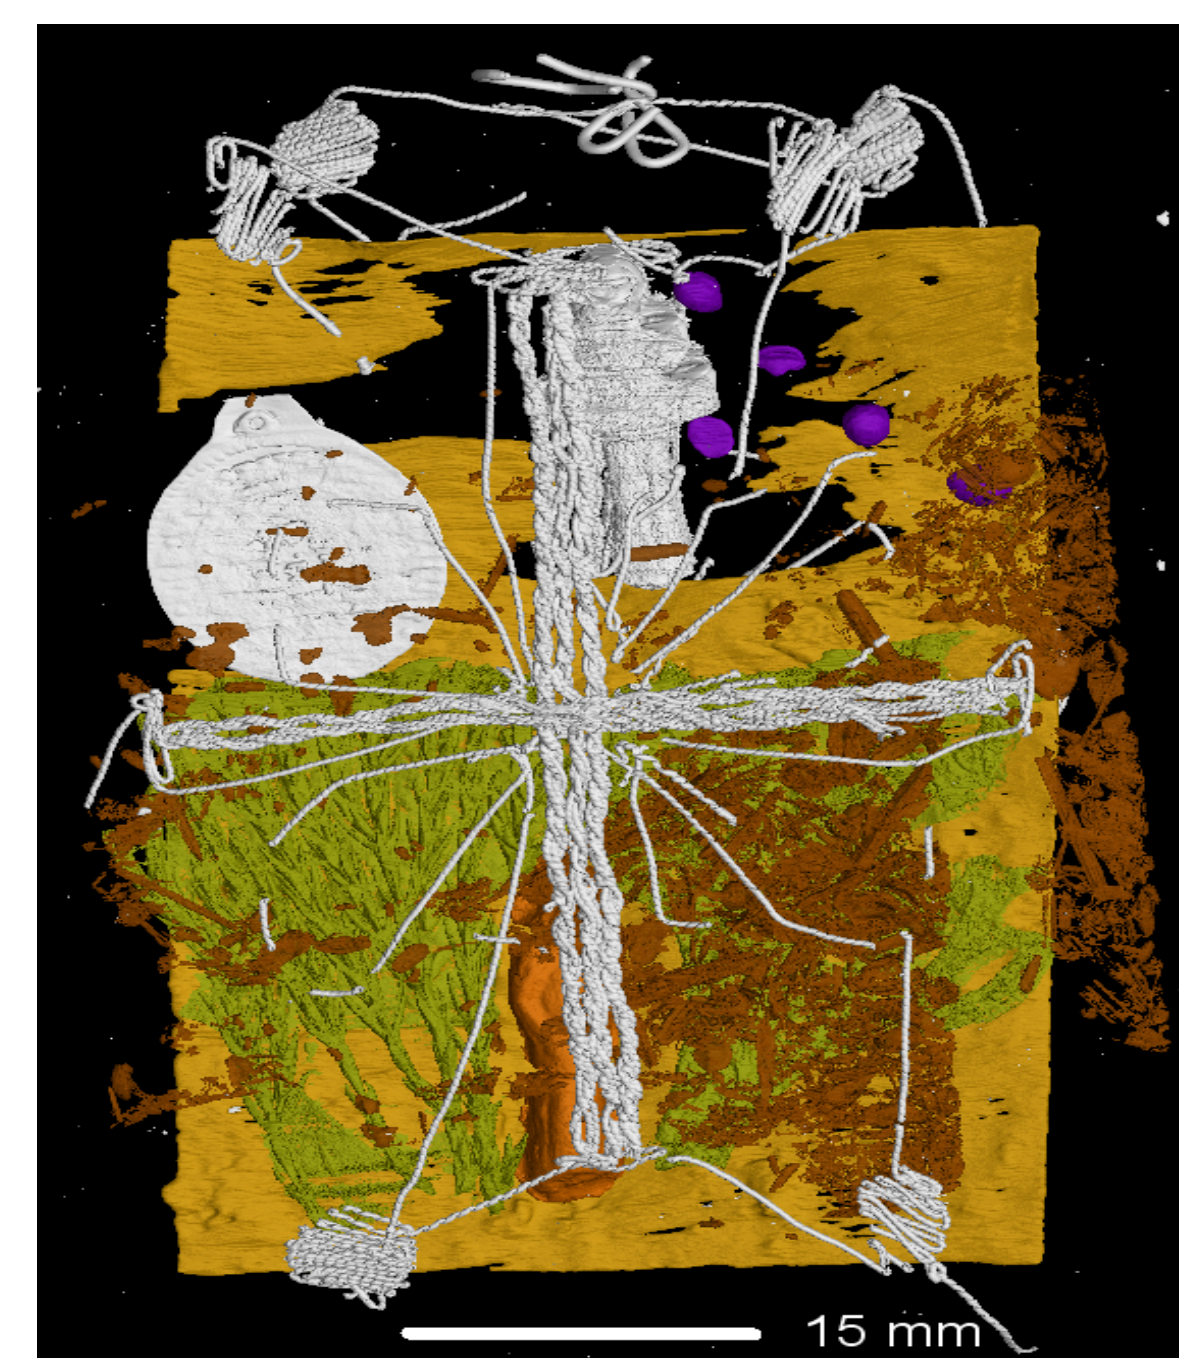
Obr. 5: Škapulířový amulet, zobrazení dílčích objektů.

Cílem průzkumu škapulířového amuletu bylo vyobrazení jeho obsahu bez nutnosti destruktivního zásahu. Následným zpracováním byly vytvořeny modely jednotlivých částí a celková vizualizace pomocí videa.
