## Velkomoravská rotunda z Pohanska u Břeclavi

### The Great Moravian Rotunda at Pohansko near Břeclav

Jiří Macháček — Adéla Balcárková — Pavel Čáp — Petr Dresler — Antonín Přichystal —  
Renáta Přichystalová — Eliška Schuplerová — Vladimír Sládek

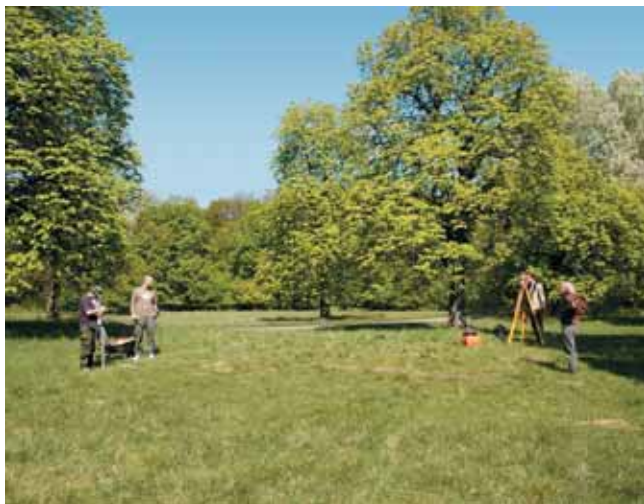
**Obr. 5.** Pohansko u Břeclavi - SV předhradí, kostel č. 2. Plocha archeologického výzkumu před zahájením prací v roce 2006 (foto: archiv ÚAM FF MU). — **Fig. 5.** Pohansko near Břeclav - NE suburb, church no. 2. Area of archaeological excavation prior to the commencement of work in 2006 (photo: archive of the Department of Archaeology and Museology in the Faculty of Arts at Masaryk University).

Prostor předhradí nebyl na rozdíl od centrální části Pohanska nikdy obděláván jako orná půda (obr. 5). Na mapách stabilního katastru je veden jako louka. V roce 1914 byla osázena kaštany, jejichž kořenové systémy dodnes mírně ovlivňují konfiguraci terénu. Kromě archeologických výzkumů a stahování dřeva k asfaltové komunikaci nebyla plocha zřejmě nikdy výrazněji narušena. Nadložní vrstvy se proto nacházejí ve velice dobrém stavu. Kromě prostor kostela zde registrujeme poměrně fádňi stratigrafické poměry. Pod drnem se nachází cca 10 cm humusové hlinitopísčité zeminy s minimem nálezů. V hloubce 15–20 cm pod dnešním povrchem pak začíná velkomoravský komunikační horizont, na kterém se nacházejí artefakty či kameny a mazanice. Z této nivelety byly zahlubovány sídlištní jámy, hroby apod. Komunikační horizont není možné na profilu rozlišit pouhým okem. Identifikujeme jej pouze pomocí sledování báze kamenů a artefaktů. Vrstva mezi komunikačním horizontem a povrchem podloží je silná okolo 15 cm a mimo výplně objektů a hrobů se v ní množství nálezů směrem dolů zmenšuje. Geologické podloží není jednotné, ale mění se velmi rychle. Původní geologické zprávy uvádějí, že je tvořeno převážně čistými váťými písky. V průběhu našeho archeologického výzkumu byl však tento poznatek revidován. Pod svrchní vrstvou písčitého podloží se v hloubce od 30 do 40 cm nachází až 20 cm mocné, šikmo položené vrstvy šterku i mikrovrstvičky plaveného písku a jemnějšího šterku, které severně od kostela vystupují až na povrch podloží. Geologické a pedologické procesy, které zde kdysi probíhaly, musely být velmi dynamické a genezi místních sedimentů nejsme dosud schopni plně rekonstruovat.

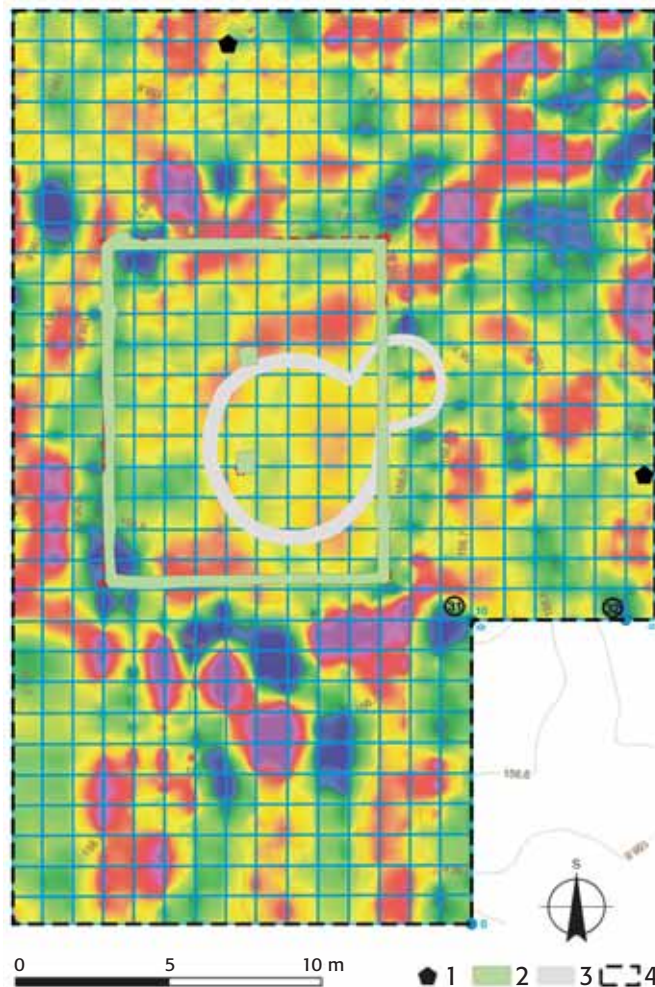
**Obr. 6.** Pohansko u Břeclavi - SV předhradí, kostel č. 2. Výsledky měření GPR v roce 2006: **1** – stromy, **2** – půdorys recentní stavby/mladší fáze – betonový základ, **3** – půdorys kostela, **4** – plocha průzkumu georadarem (radargram: J. Hruška, plán: P. Dresler). — **Fig. 6.** Pohansko near Břeclav - NE suburb, church no. 2. Results of ground-penetrating radar (GPR) survey in 2006: **1** – trees; **2** – ground plan of recent building/late phase – concrete foundation; **3** – church ground plan; **4** – area of GPR investigation (radargram: J. Hruška, plan: P. Dresler).

zřejmě v mnoha aspektech upřesnil. Na základě jejich porovnání s našimi současnými znalostmi můžeme posoudit správnost předložených interpretací. Georadarové měření dobře indikovalo oválný, značně rozpadlý objekt v hloubce 0,38–0,66 m. Při archeologickém výzkumu se však ukázalo, že nesouvisel přímo se základy raně středověké stavby, která je o něco menší, ale spíše s destrukcí v jejím okolí, především s bloky spadaneho zdiva. Díky nehomogennímu a složité členěnému geologickému prostředí je výsledný plán intenzity georadarového signálu značně nepřehledný a těžko interpretovatelný. Geoelektrické měření sice chybně naznačovalo existenci čtvercového objektu, zato mnohem přesněji identifikovalo zřícené bloky zdiva, které ležely severně stavby, a také místo, kde se na západní straně zachovalo zdivo lodi raně středověkého kostela *in situ*. Geoelektrická metoda zároveň zachytila plochu, která byla

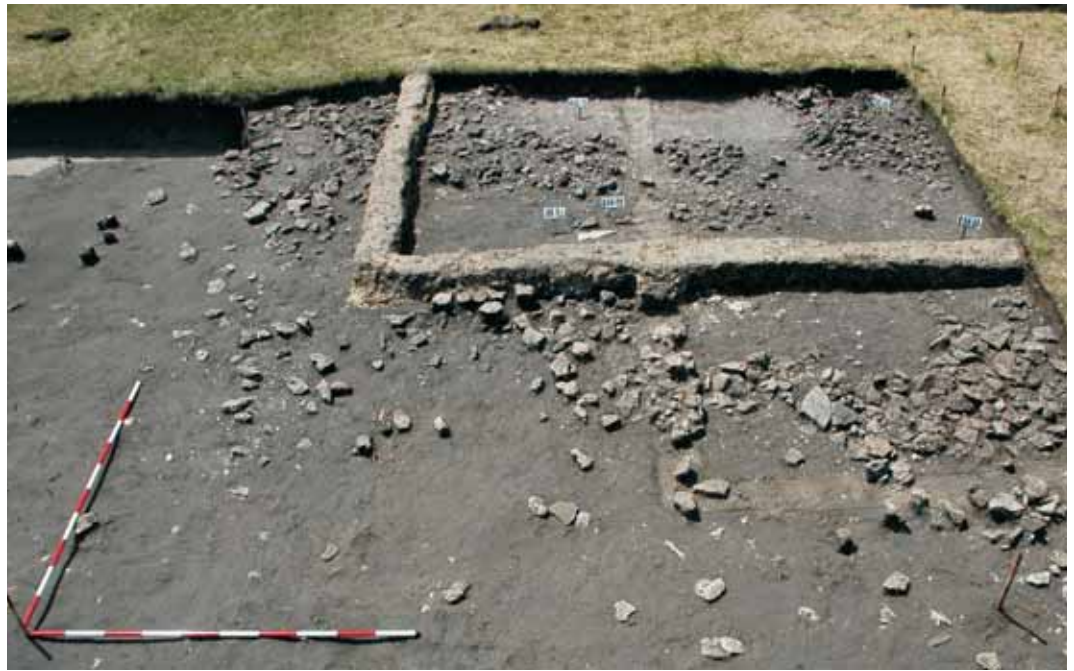
**Obr. 10.** Pohansko u Břeclavi - SV předhradí, kostel č. 2. Základy recentní stavby. Výplň výkopu starší fáze a betonový základ mladší fáze (foto: archiv ÚAM FF MU). — **Fig. 10.** Pohansko near Břeclav - NE suburb, church no. 2. Foundations of recent building. Fill of dig in the early phase and concrete foundation from the late phase (photo: archive of the Department of Archaeology and Museology in the Faculty of Arts at Masaryk University).

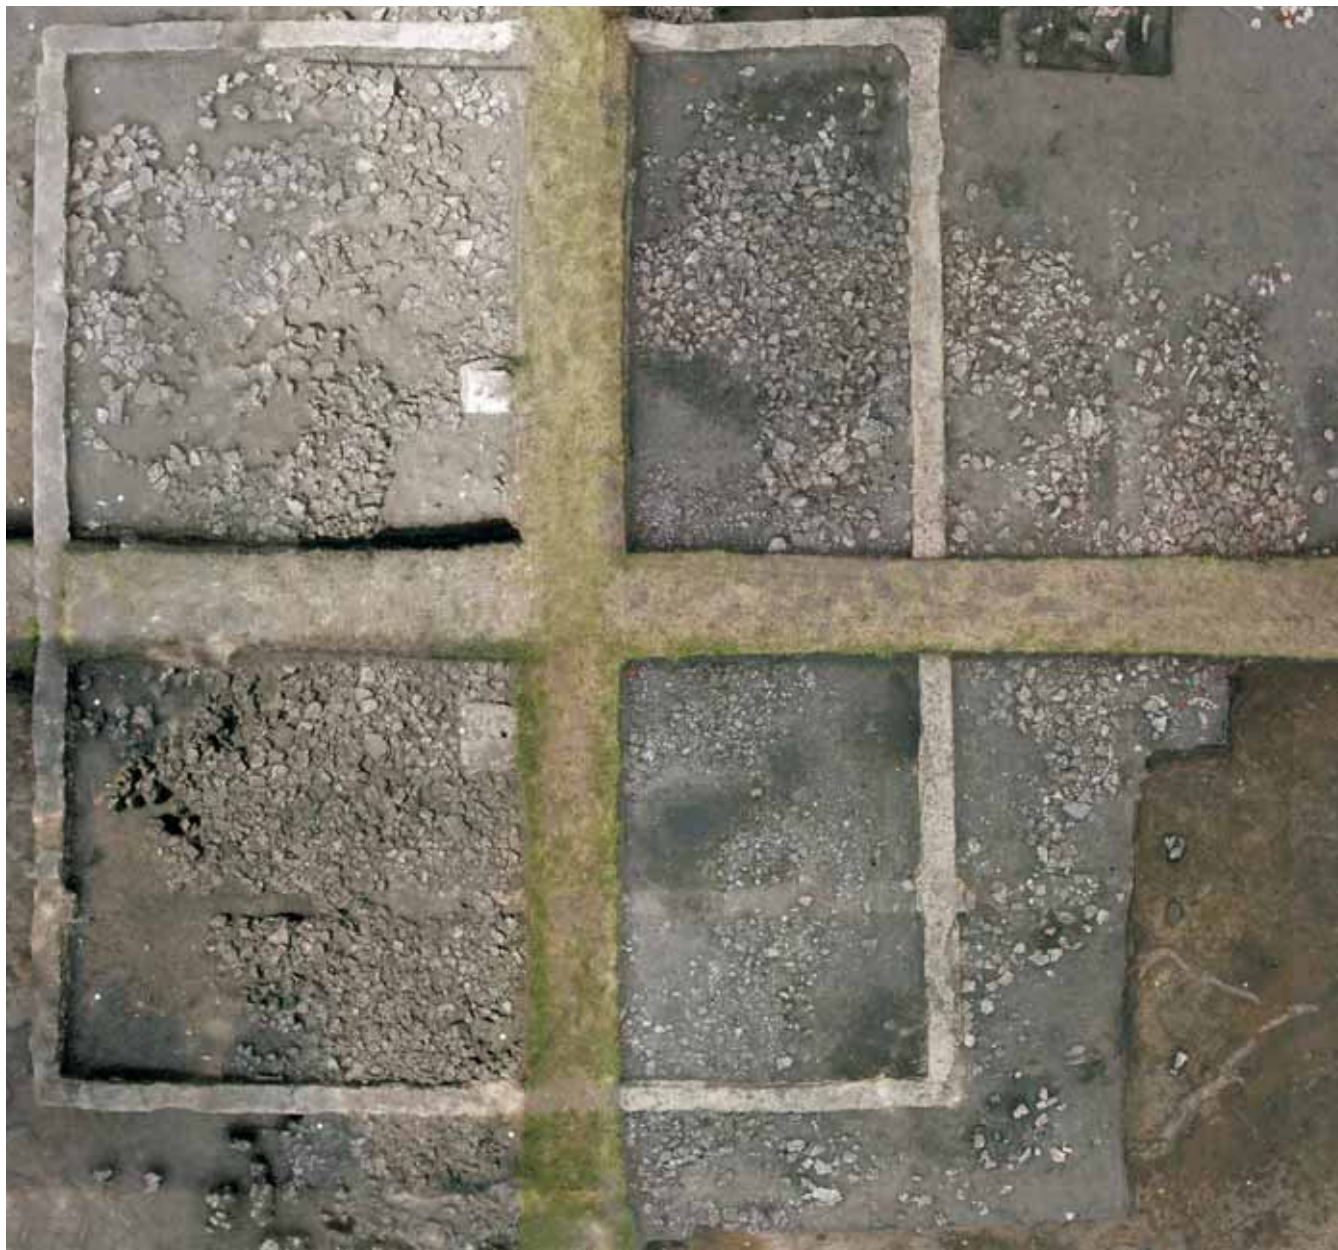
**Obr. 11.** Pohansko u Břeclavi - SV předhradí, kostel č. 2. Kolmý snímek destrukční kry velkomoravského kostela a betonových základů recentní stavby (foto: archiv ÚAM FF MU). — **Fig. 11.** Pohansko near Břeclav - NE suburb, church no. 2. Orthogonal shot of Great Moravian church debris and concrete foundations of recent building (photo: archive of the Department of Archaeology and Museology in the Faculty of Arts at Masaryk University).

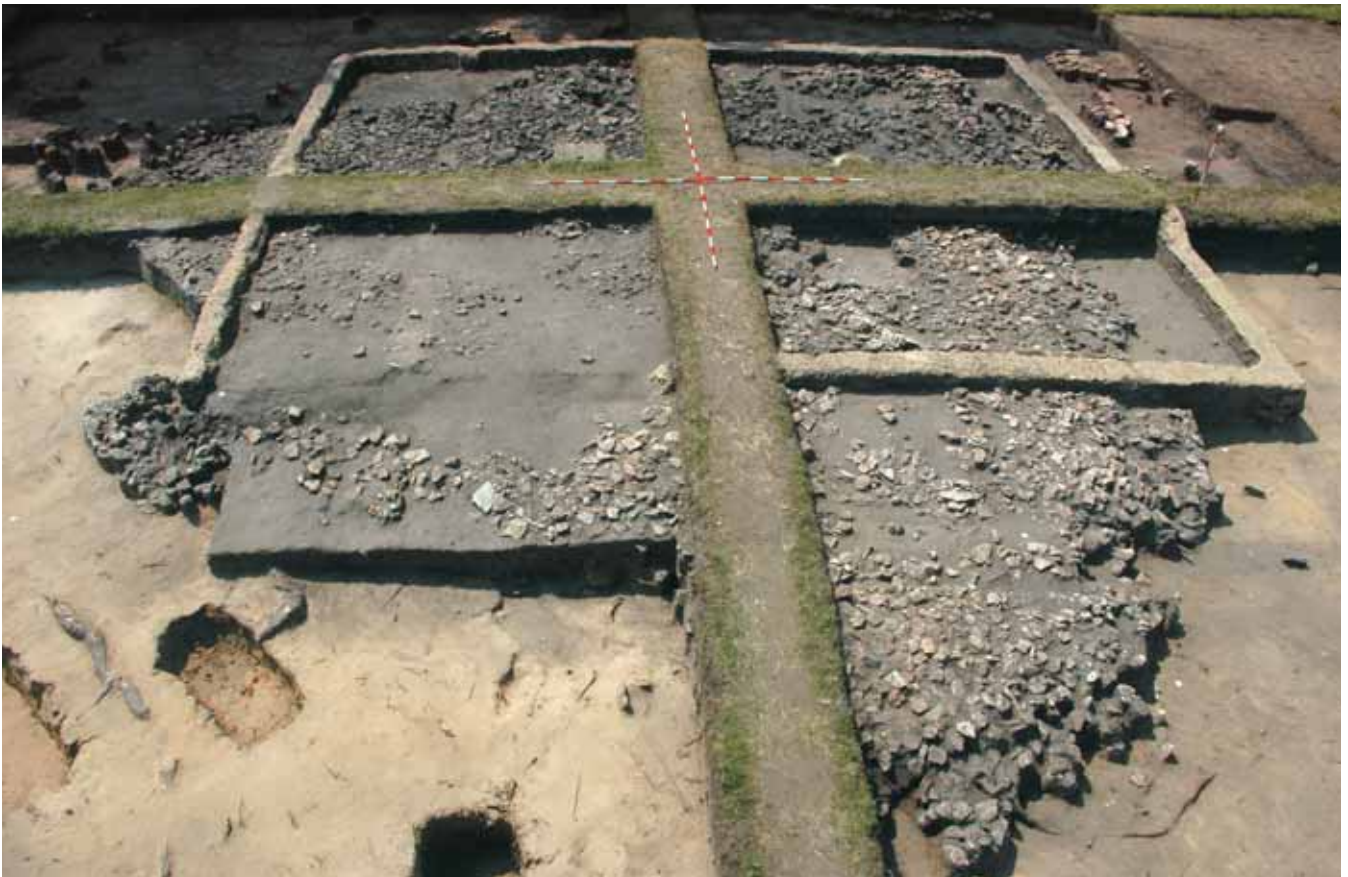
**Obr. 12.** Pohansko u Břeclavi - SV předhradí, kostel č. 2. Šikmý snímek destrukční kry velkomoravského kostela a betonových základů recentní stavby (foto: archiv ÚAM FF MU). — **Fig. 12.** Pohansko near Břeclav - NE suburb, church no. 2. Oblique shot of Great Moravian church debris and concrete foundations of recent building (photo: archive of the Department of Archaeology and Museology in the Faculty of Arts at Masaryk University).

středověké stavby (obr. 11, 12). Tvořily ji kameny promíšené zlomky vápenatých malt a omítek. Postupně, v průběhu dvou výzkumných sezón v letech 2008 a 2009, jsme na ploše 125 m<sup>2</sup> obnažili celou destruktční kru (obr. 13). Její tvar se blíží rovnostrannému trojúhelníku s délkou strany 12–13 m a s vrcholy směřujícími k SV, SZ a J. Destrukční kru nebyla zcela kompaktní. Porušily ji jak zmíněné základy recentní stavby, tak zásahy, které zřejmě souvisely s rabováním stavebního kamene v blíže neznámé době. Rozebírání velkomoravských zděných staveb v mladších obdobích známe i z jiných lokalit. Některé stavby byly těmito aktivitami poškozeny méně, příkladem je první kostel z Pohanska, jiné naopak dosti výrazně. Zničení často neunikly ani základy staveb, které lidé hledající stavební materiál zčásti nebo i kompletně vytrhali. Půdorysy kostelů tak dnes běžně definujeme jen podle základových žlabů vyplněných stavební sutí.

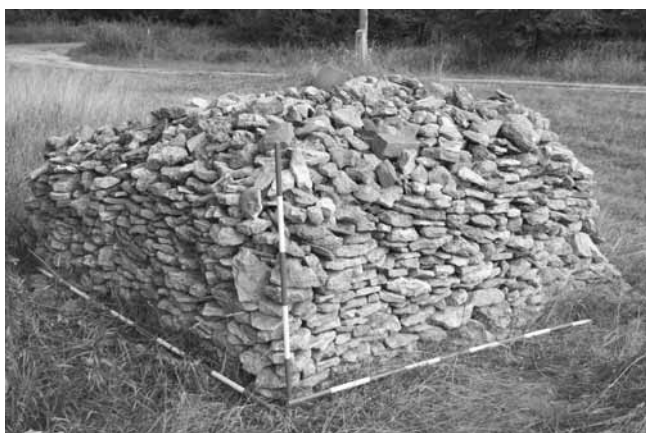
**Obr. 15.** Pohansko u Břeclavi - SV předhradí, kostel č. 2. Stavební kámen z destrukce kostela (foto: archiv ÚAM FF MU). — **Fig. 15.** Pohansko near Břeclav - NE suburb, church no. 2. Stones from church debris/the deposit after the excavation (photo: archive of the Department of Archaeology and Museology in the Faculty of Arts at Masaryk University).

Stavební destrukci tvořilo 15 802 kamenů o hmotnosti 9 217 kg. Celkový objem kamenů zjištěný v destrukci a jejím okolí činil asi 7,7 m<sup>3</sup> (obr. 15).

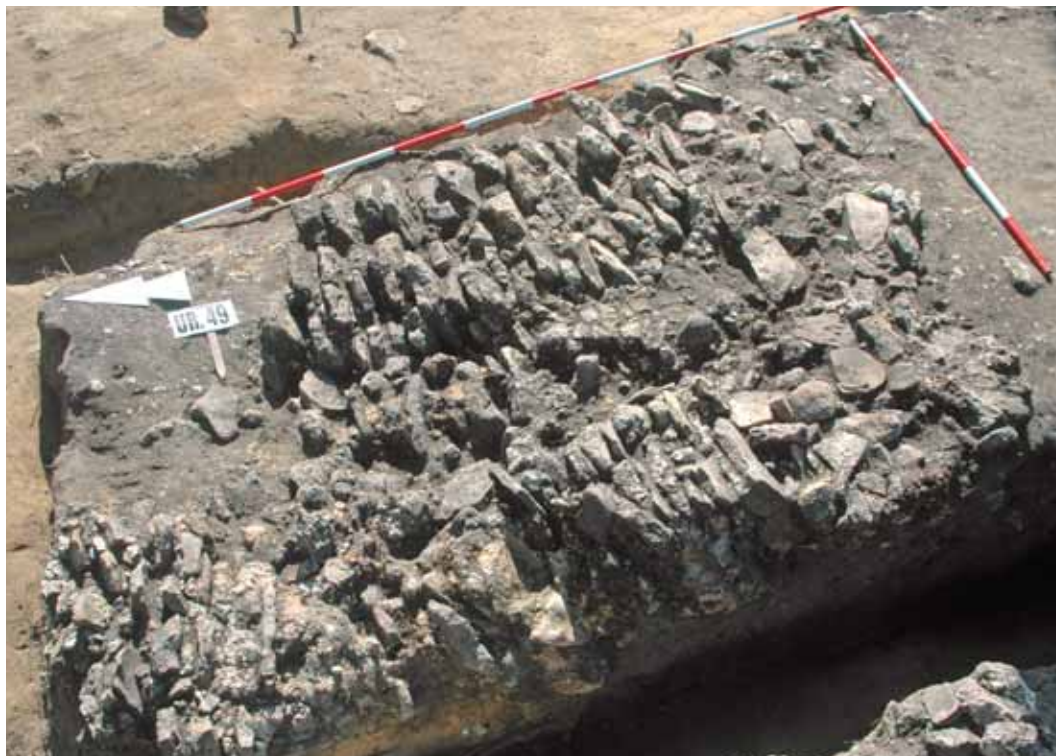
**Obr. 18.** Pohansko u Břeclavi - SV předhradí, kostel č. 2. Blok zříceného zdiva z apsidy rotundy in situ (foto: archiv ÚAM FF MU).

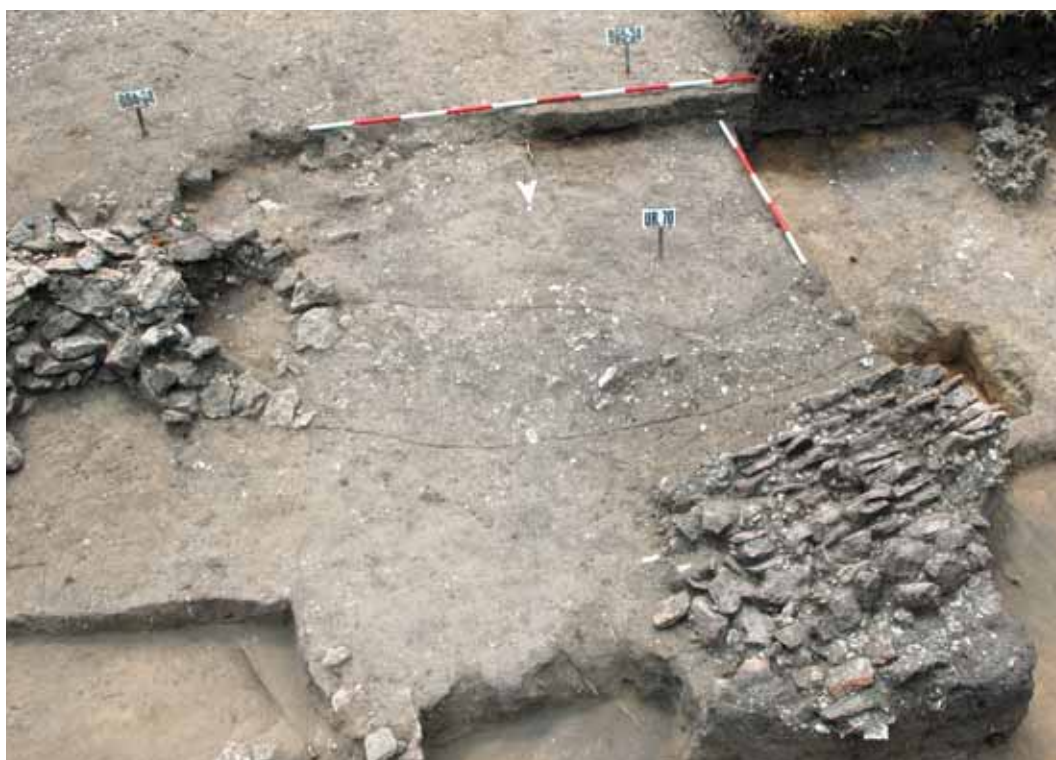
**Obr. 19.** Pohansko u Břeclavi - SV předhradí, kostel č. 2. Blok zříceného zdiva z lodi rotundy in situ v kontaktu se základovým žlabem (foto: archiv ÚAM FF MU).

— **Fig. 19.** Pohansko near Břeclav - NE suburb, church no. 2. Block of fallen masonry from the rotunda nave in situ in contact with the foundation trench (photo: archive of the Department of Archaeology and Museology in the Faculty of Arts at Masaryk University).

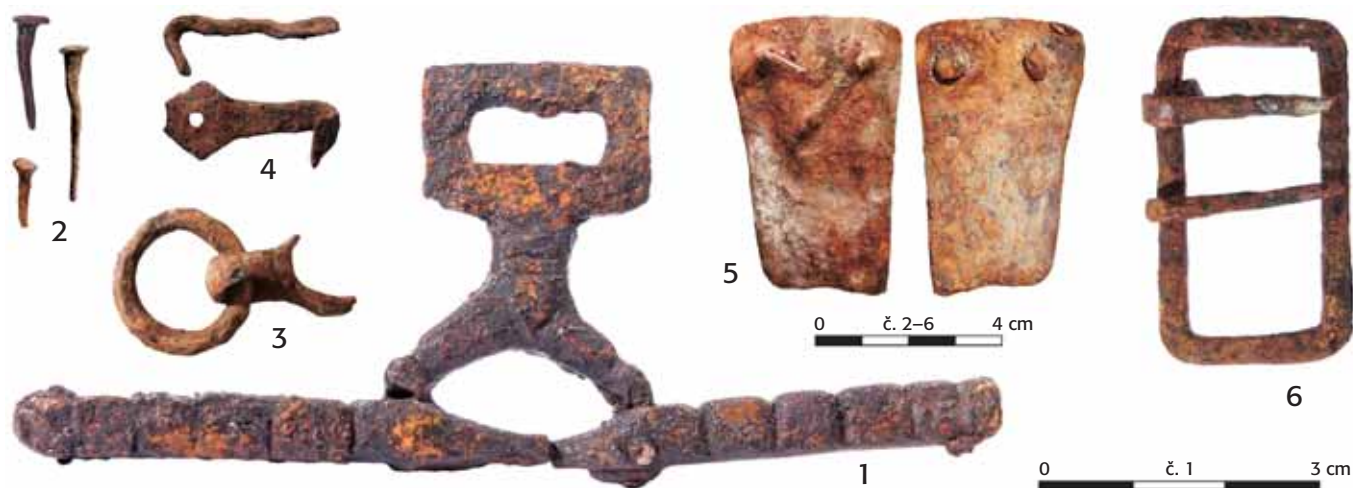
**Obr. 20.** Pohansko u Břeclavi - SV předhradí, kostel č. 2. Archeologické nálezy z destrukce kostela (foto: J. Špaček). — **Fig. 20.** Pohansko near Břeclav - NE suburb, church no. 2. Archaeological finds from church debris (photo: J. Špaček).

Spolu s kameny, maltou a půdním sedimentem se v destrukci stavby vyskytovaly také různé druhy archeologických nálezů (obr. 20). Kromě mazanice, běžných zlomků keramiky, v naprosté většině velkomoravského (výjimečně však i pravěkého – neolitického a laténského) stáří, a zvířecích, případně lidských kostí z porušených hrobů, to byly i některé méně obvyklé artefakty. Četněji se zde vyskytovaly zlomky žernovů (14 inventovaných kusů) a kamenné brousky (4 inventované kusy), ve více případech i různé železné plechy a zlomky kování. Některé z nich mohly být součástí stavby či vnitřní výbavy kostela, jako např. hákovitě prohnuté profilované kování s otvorem (i.č. 240403), lichoběžníkovitý plech s dvěma hřeby (i.č. 240404) či oko s železným kruhem

(i.č. 244378). Se stavbou snad souvisely i tři železné hřeby. Čtyři nalezené bronzové a měděné plíšky se mohly do destrukce dostat z rozrušených hrobů, vyloučit však nelze ani eventualitu, že patřily k zařízení interiéru kostela. Byly přinýtovány či přišity na nějaké podložce, jak o tom svědčí otvor na jednom z nich. Přeslen, ocílka, nůž a zlomek srpů se do prostoru kostela dostaly

asi z okolní sídlištní vrstvy. Nejzajímavější nálezy však patří k výstroji jezdce. Ta je reprezentována především zaškrcovanou tyčinkovitou postranicí udidla (i.č. 240513). Identické exempláře známe z jižního předhradí Pohanska, kde se dochovaly buď v kompletní (1 ks), či fragmentární (6 ks) podobě. Podle J. Vignatiové (*Vignatiová 1992*, 62–63), která se odvolává na početnou lite-

raturu, jde o nomádská udidla snad staromadžarského původu, jež se na Moravě a v okolních zemích používala v 9. až 10. stol. Velká masivní přezka (7,5 x 4 cm) s dvěma trny (i.č. 239648) na delší straně sloužila k utahování sedelních popruhů či závěsu třmene (Vignatiová 1992, 62). Přezky podobné velikosti i funkce pochází opět z jižního předhradí. Jak přezka, tak udidlo dokládají přítomnost elitních bojovníků a jezdců v okolí zkoumané stavby. Dozajista s nimi souvisí i železné kroužky z drátěné zbroje, které ležely ztraceny v kulturní vrstvě v širším okolí stavby.

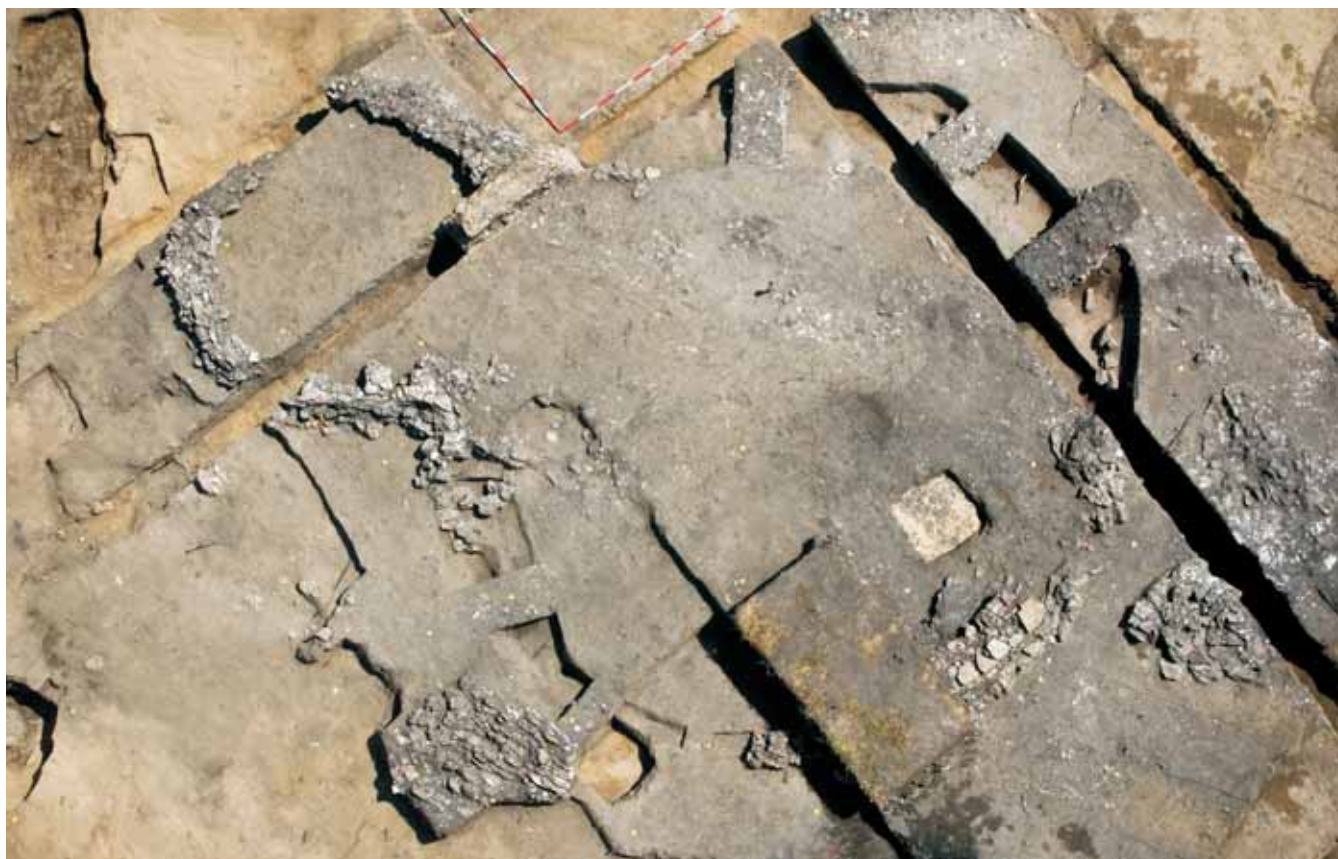
**Obr. 25.** Pohansko u Břeclavi - SV předhradí, kostel č. 2. Půdorys rotundy. Kolmá fotografie (foto: P. Dresler). — **Fig. 25.** Pohansko near Břeclav - NE suburb, church no. 2. Rotunda ground plan. Orthogonal photograph (photo: P. Dresler).

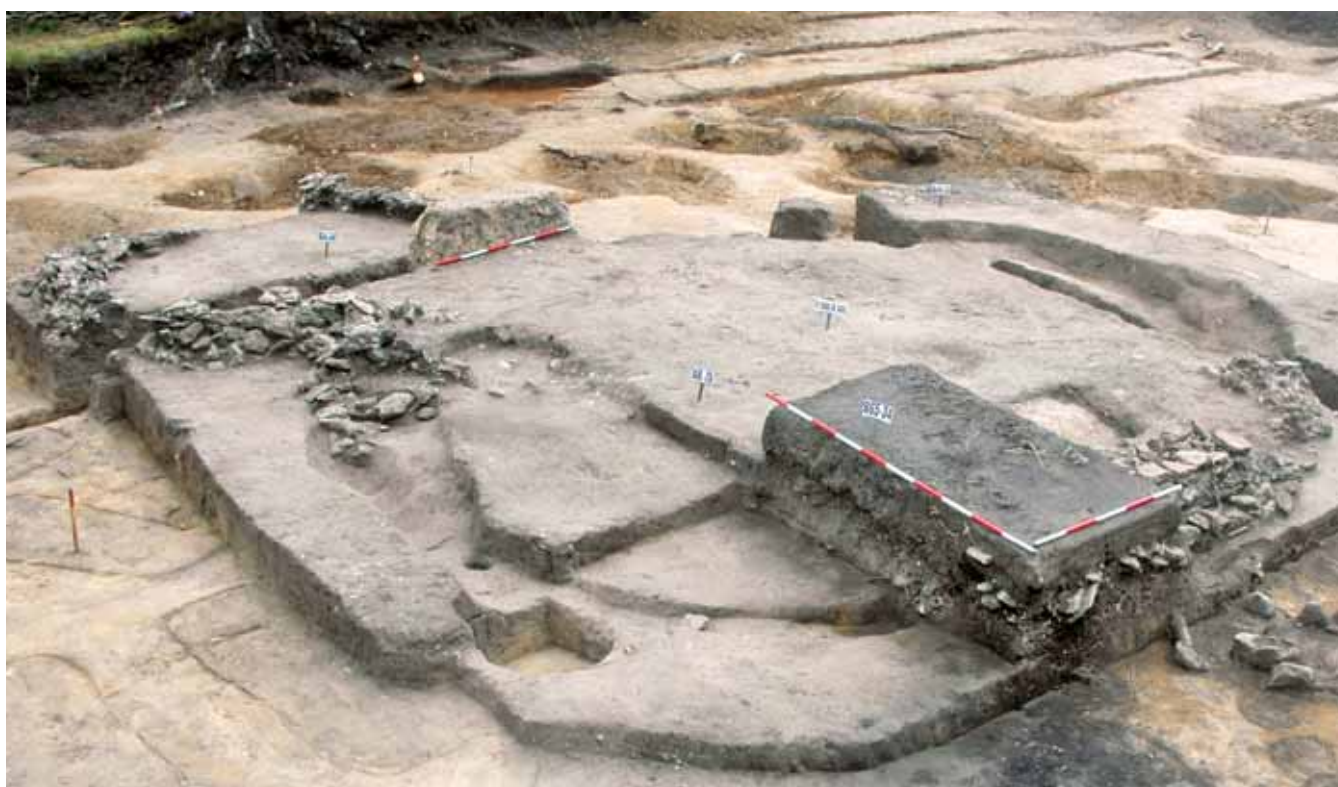
**Obr. 26.** Pohansko u Břeclavi - SV předhradí, kostel č. 2. Půdorys rotundy. Šikmá fotografie. V popředí kontrolní blok s profilem (foto: archiv ÚAM FF MU). — **Fig. 26.** Pohansko near Břeclav - NE suburb, church no. 2. Rotunda ground plan. Oblique photograph. The control block with profile is shown in the foreground (photo: archive of the Department of Archaeology and Museology in the Faculty of Arts at Masaryk University).

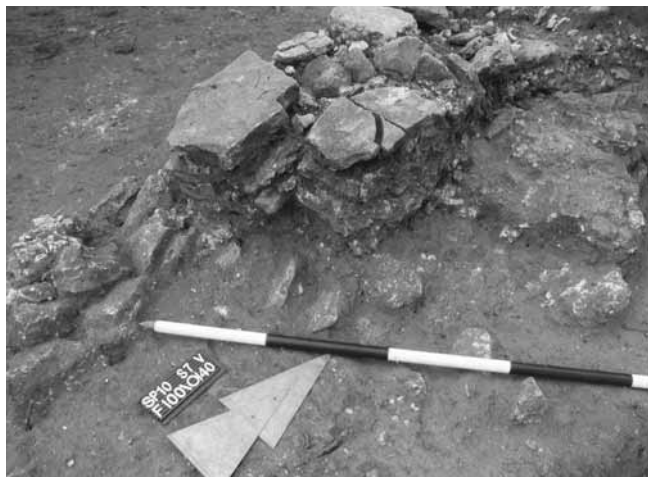
**Obr. 28.** Pohansko u Břeclavi - SV předhradí, kostel č. 2. Lícovaný výklenek pro dřevěné ostění zárubně vstupních dveří (?) do lodi kostela, dochovaný v síle zdiva (foto: archiv ÚAM FF MU). — **Fig. 28.** Pohansko near Břeclav - NE suburb, church no. 2. Recess for wooden frame/doorpost of entrance door (?) to the church nave preserved in the masonry (photo: archive of the Department of Archaeology and Museology in the Faculty of Arts at Masaryk University).

Vstup do rotundy ležel zřejmě na hlavní ose stavby, naproti apsidě, podobně jako u prvního kostela z Pohanska (Dostál 1992, 78). Na jeho existenci ukazuje zalícovaný obdélníkový výklenek pro dřevěné ostění zárubně dveří (obr. 28), který je částečně patrný v nadzemní části zdiva (rozměry výklenku v půdorysu 20 x 10 cm). Zachována však zůstala jen jedna strana vstupu, práh ani zbytky protějšího ostění již neexistují. Ostění bylo do zdi vsazeno na vnitřní straně zdi. Existenci tesaných dřevěných konstrukcí (zárubní?) nepřímo dokládá i rozptýlená malta s jejich otisky, které právě v místech potenciálního vstupu vykazují vyšší koncentraci (viz výše). Před vstupem mohl stát i nějaký přístavek.

Nelze však vyloučit ani variantu, že otisk trámy, který se zachoval v síle zdi, nesouvisí se zárubní, ale s dřevěnou opěrnou konstrukcí stavby (viz dále) a vlastní vstup se nacházel asi o tři metry jižněji, v místech, kde bylo zdivo kostela zcela zničeno. Nasvědčoval by tomu prázdný koridor mezi hroby, který směřuje právě k nejj jižnější části lodě. Podobným způsobem byl identifikován i vstup do nartexu prvního kostela z Pohanska.

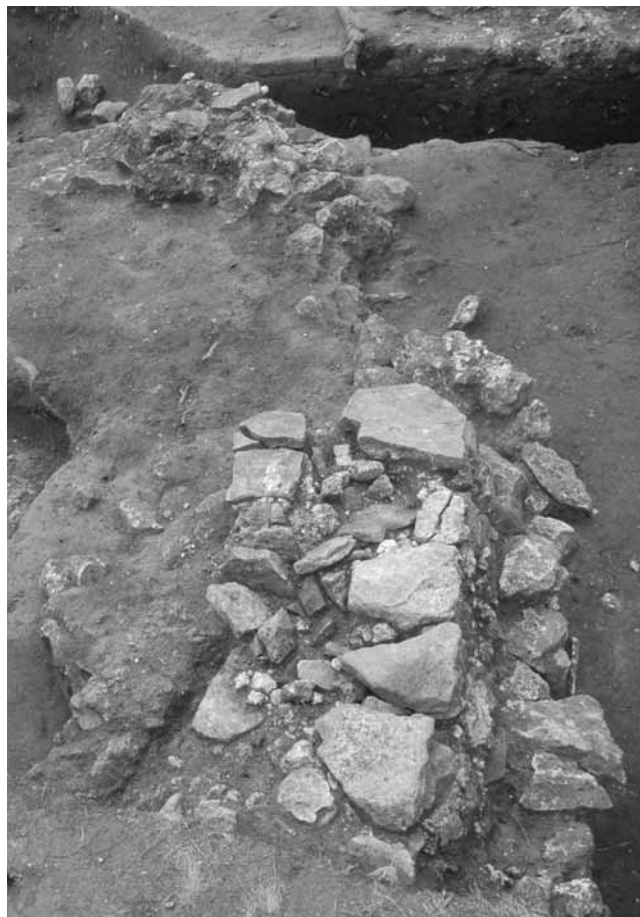
**Obr. 29.** Pohansko u Břeclavi - SV předhradí, kostel č. 2. Nadzemní zdivo lodi rotundy dochované *in situ* (foto: archiv ÚAM FF MU). — **Fig. 29.** Pohansko near Břeclav - NE suburb, church no. 2. Above-ground masonry of rotunda nave preserved *in situ* (photo: archive of the Department of Archaeology and Museology in the Faculty of Arts at Masaryk University).

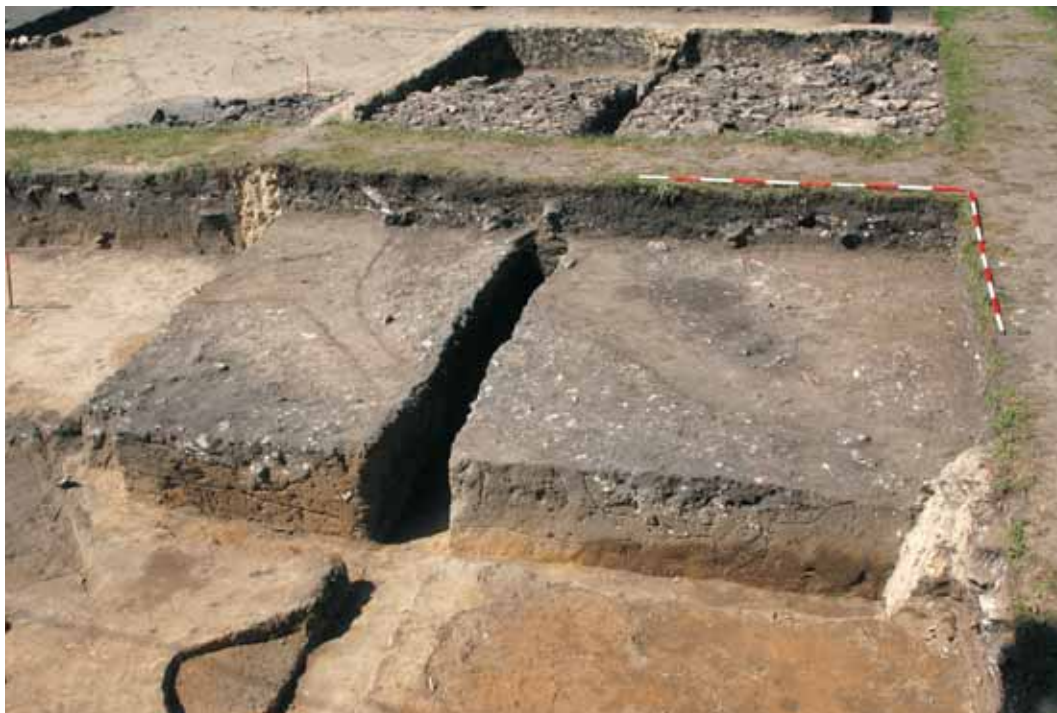
**Obr. 32.** Pohansko u Břeclavi - SV předhradí, kostel č. 2. Vyrabovaný základový žlab vyplněný stavební sutí (foto: archiv ÚAM FF MU). — **Fig. 32.** Pohansko near Břeclav - NE suburb, church no. 2. Plundered foundation trench filled with construction debris (photo: archive of the Department of Archaeology and Museology in the Faculty of Arts at Masaryk University).

trhány při pozdějším rabování, zůstal žlab vyplněn jen stavební sutí promísenou hlinou (obr. 31, 32). Samotný základový žlab byl velmi plytký. Do podloží se zahluboval jen 15–30 cm (obr. 33). Hloubka od původního raně

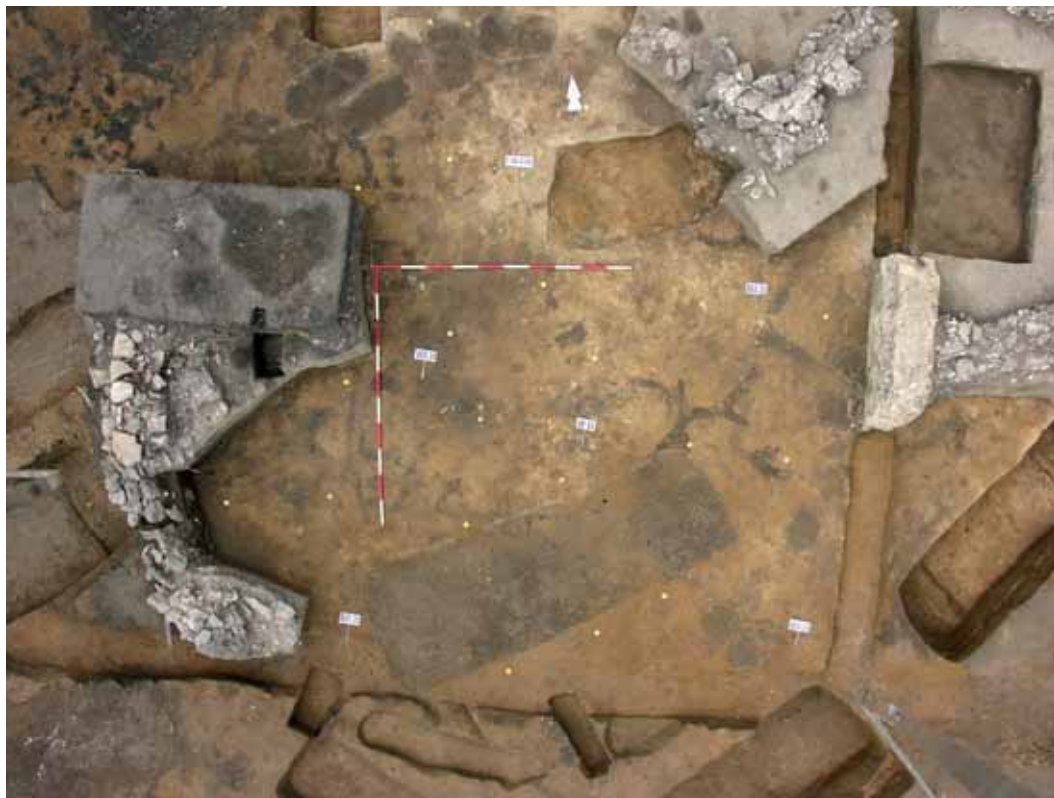
**Obr. 34.** Pohansko u Břeclavi - SV předhradí, kostel č. 2. Kolmá fotografie rotundy na úrovni geologického podloží s viditelnými sloupovými jámami (foto: archiv ÚAM FF MU). —

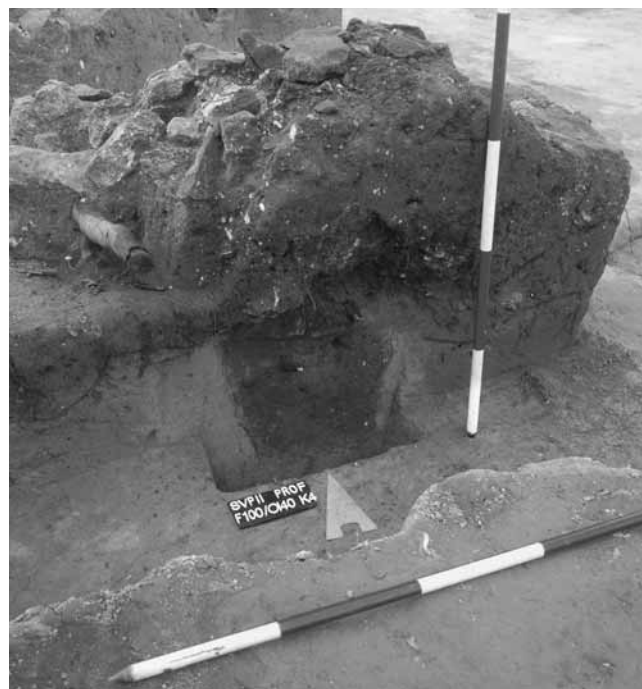
**Obr. 36.** Pohansko u Břeclavi - SV předhradí, kostel č. 2. Sloupová jáma pod kamenným základem lodi kostela (foto: archiv ÚAM FF MU). — **Fig. 36.** Pohansko near Břeclav - NE suburb, church no. 2. Postholes in the stone foundation of the church nave (photo: archive of the Department of Archaeology and Museology in the Faculty of Arts at Masaryk University).

Dřevěné sloupy tvořily hlavní opěrnou konstrukci stavby (obr. 27). Do prostoru mezi ně byla vestavěna zeď, kterou sloupy po celém obvodu lodi kostela rozčlenily do osmi až devíti segmentů. Na bázi základového žlabu jsme zachytili i jakási lůžka, užší žlábků, do nichž mohly být položeny vodorovné trámy, možná podélné opory pod zeď (obr. 39). Pokud byly vodorovné i svislé dřevěné prvky svázány (např. šikmými vzpěrami), což však nelze dokázat, mohla zde vzniknout jakási rámová konstrukce, kterou bylo možno následně vyzdít.

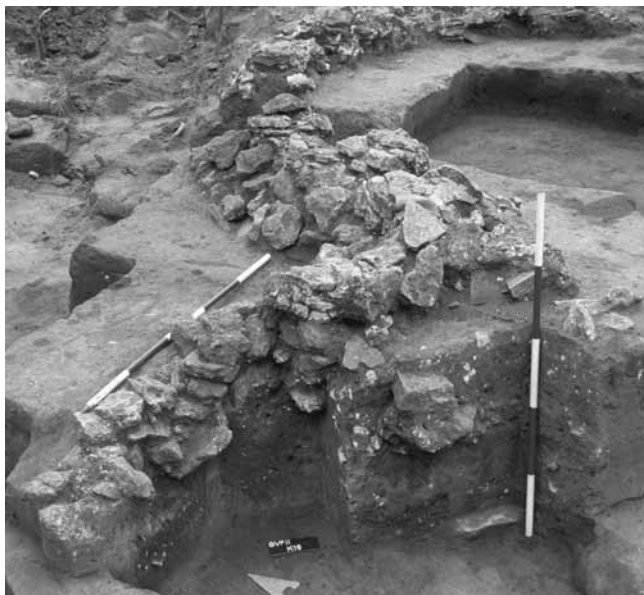
**Obr. 37.** Pohansko u Břeclavi - SV předhradí, kostel č. 2. Sloupové jámy pod základem v místě napojení lodi a apsidy kostela (foto: archiv ÚAM FF MU). — **Fig. 37.** Pohansko near Břeclav - NE suburb, church no. 2. Postholes in the foundation at the point where the nave meets the apse of the church (photo: archive of the Department of Archaeology and Museology in the Faculty of Arts at Masaryk University).

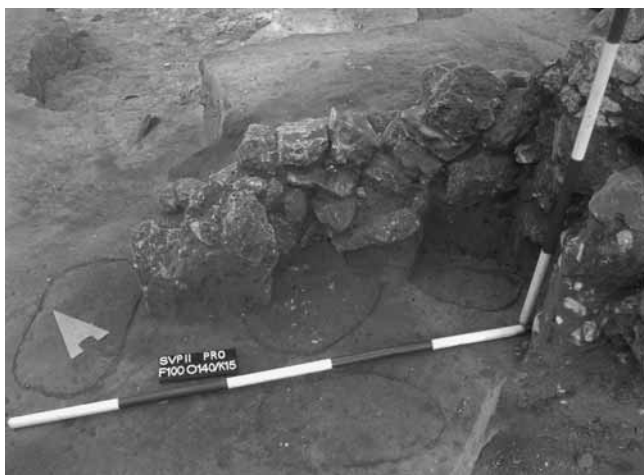
**Obr. 38.** Pohansko u Břeclavi - SV předhradí, kostel č. 2. Negativy tesaných trámů dochované v zdivu nad sloupovými jámami (foto: archiv ÚAM FF MU). — **Fig. 38.** Pohansko near Břeclav - NE suburb, church no. 2. Negatives of hewn/timber beams preserved in the masonry above the postholes (photo: archive of the Department of Archaeology and Museology in the Faculty of Arts at Masaryk University).

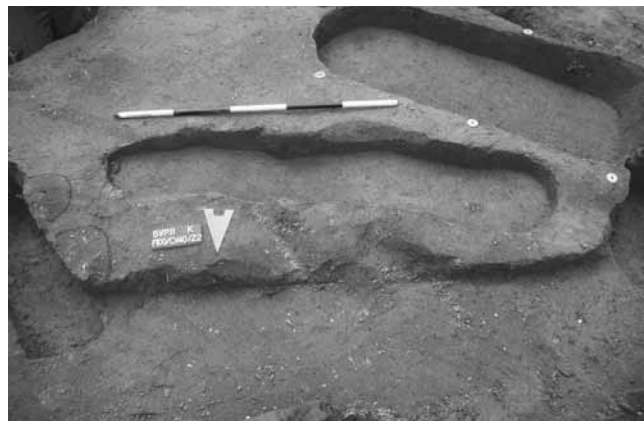
**Obr. 39.** Pohansko u Břeclavi - SV předhradí, kostel č. 2. Negativ žlábků či lůžka pod základovým žlabem lodi kostela (foto: archiv ÚAM FF MU). — **Fig. 39.** Pohansko near Břeclav - NE suburb, church no. 2. Negative of groove at the bottom of the foundation trench for the church nave (photo: archive of the Department of Archaeology and Museology in the Faculty of Arts at Masaryk University).

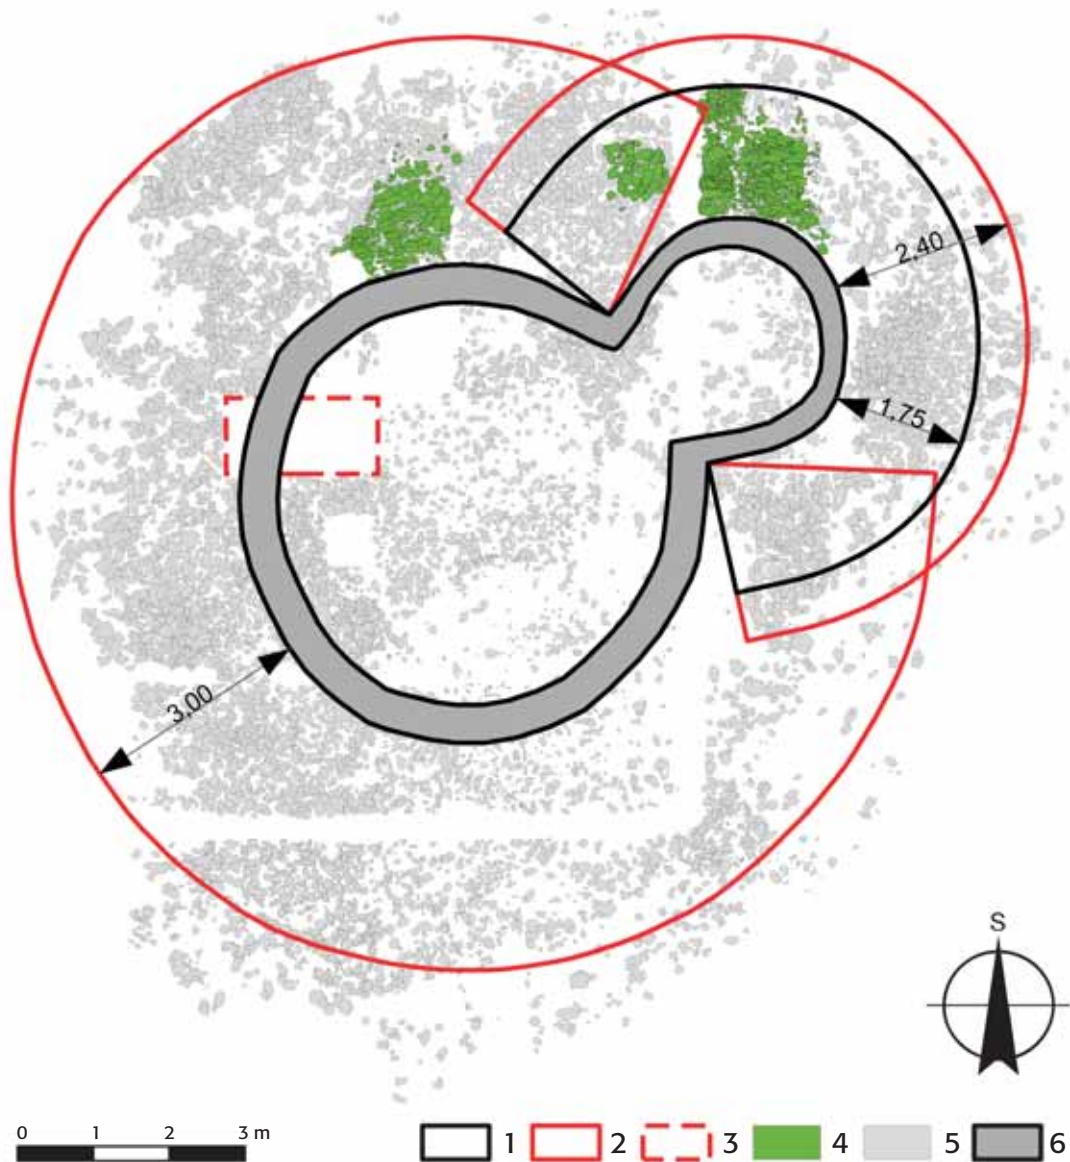
**Obr. 40.** Pohansko u Břeclavi - SV předhradí, kostel č. 2. Rekonstrukce výšky rotundy podle bloků zříceného zdiva a rozsahu destrukce: **1** – rozsah destrukce při výšce zdiva absidy 1,75 m; **2** – rozsah destrukce při výšce zdiva lodi 3 m a výšce absidy 2,4 m; **3** – kontrolní blok; **4** – bloky zříceného zdiva; **5** – kamenná destrukce kostela; **6** – půdorys kostela (plán: P. Dresler a kol.). — **Fig. 40.** Pohansko near Břeclav - NE suburb, church no. 2. Reconstruction of rotunda height based on the blocks of fallen masonry and the amount of debris: **1** – amount of debris at apse masonry level 1,75 m; **2** – amount of debris at nave masonry level 3 m, and apse level 2,4 m; **3** – control block; **4** – blocks of collapsed masonry; **5** – stone debris from church; **6** – ground plan of church (plan: P. Dresler et al.).

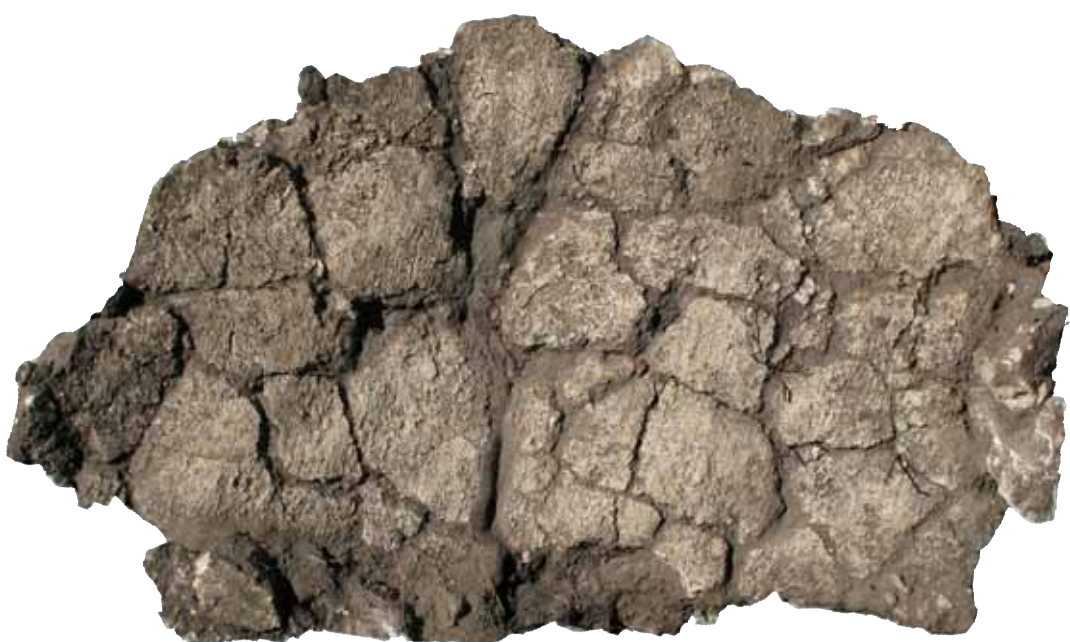
**Obr. 41.** Pohansko u Břeclavi - SV předhradí, kostel č. 2. Fragment vnější omítky lodi kostela; rozměry 37 x 59 cm (foto: J. Špaček). — **Fig. 41.** Pohansko near Břeclav - NE suburb, church no. 2. Fragment of exterior plaster from the church nave; dimensions 37 x 59 cm (photo: J. Špaček).

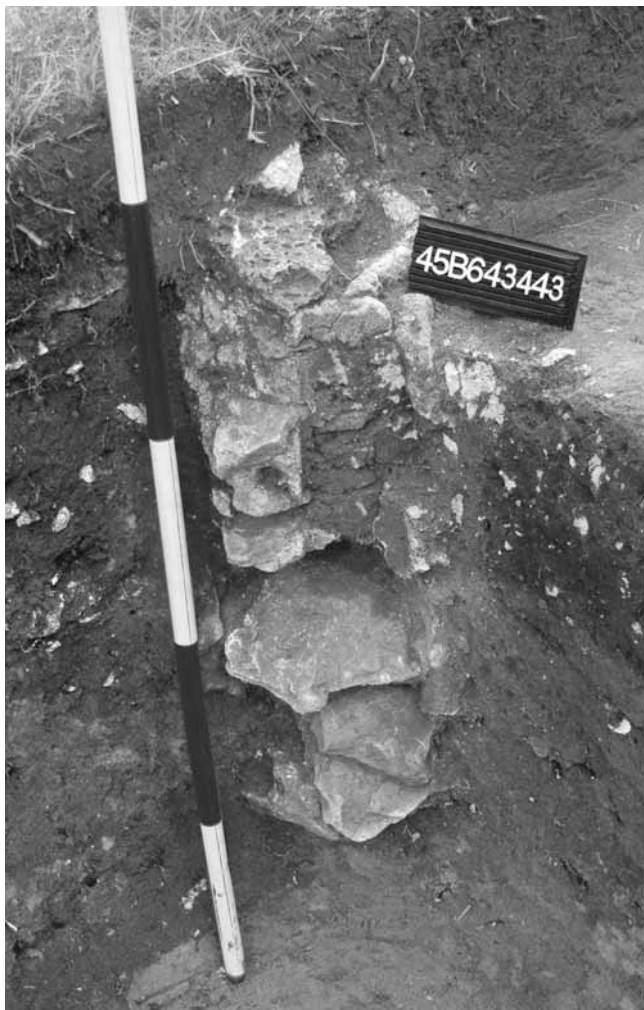
**Obr. 45.** Pohansko u Břeclavi - SV předhradí, kostel č. 2. Řez otiskem nosného sloupu ve zdivu apsidy se základem tvořeným volně loženými kameny (foto: archiv ÚAM FF MU). — **Fig. 45.** Pohansko near Břeclav - NE suburb, church no. 2. Cross-section of load-bearing posts in the masonry of the apse with dry-stack stone foundation (photo: archive of the Department of Archaeology and Museology in the Faculty of Arts at Masaryk University).

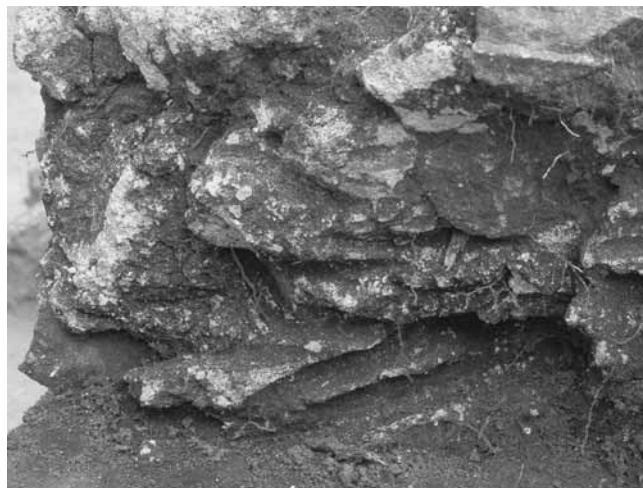
**Obr. 47.** Pohansko u Břeclavi - SV předhradí, kostel č. 2. Otisk proutěné armatury zachovaný ve zdivu apsidy in situ. Detail (foto: archiv ÚAM FF MU). — **Fig. 47.** Pohansko near Břeclav - NE suburb, church no. 2. Print of wattle preserved in the apse masonry in situ. Detail (photo: archive of the Department of Archaeology and Museology in the Faculty of Arts at Masaryk University).

Díky otiskům v maltě, která zůstaly na vnitřní straně zdi apsidy zachovány *in situ*, víme, že prostor mezi sloupky vyplňoval proutěný výplet (obr. 46, 47). Průměr použitých prutů se pohyboval od 0,9 do 1,4 cm (obr. 23). Kombinací dřevěných sloupů a výpletu vznikla základní konstrukce, které byla nejdříve omazána maltou a posléze z vnější strany opláštěna tenkou kamennou zdí, tvořenou asi jen jednou vrstvou kamenů. Zeď byla nakonec omítnuta. O vnitřní úpravě stěn opět postrádáme detailnější informace.

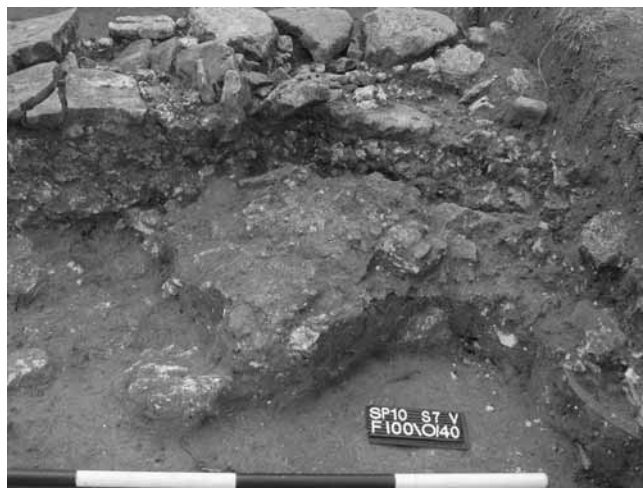
**Obr. 48.** Pohansko u Břeclavi - SV předhradí, kostel č. 2. Maltový výlitek na pochůzně úrovni v interiéru lodi kostela (foto: archiv ÚAM FF MU). — **Fig. 48.** Pohansko near Břeclav - NE suburb, church no. 2. Mortar screed on the floor-level of the church nave (photo: archive of the Department of Archaeology and Museology in the Faculty of Arts at Masaryk University).
