## Velkomoravská rotunda z Pohanska u Břeclavi

### The Great Moravian Rotunda at Pohansko near Břeclav

Jiří Macháček — Adéla Balcárková — Pavel Čáp — Petr Dresler — Antonín Přichystal —  
Renáta Přichystalová — Eliška Schuplerová — Vladimír Sládek

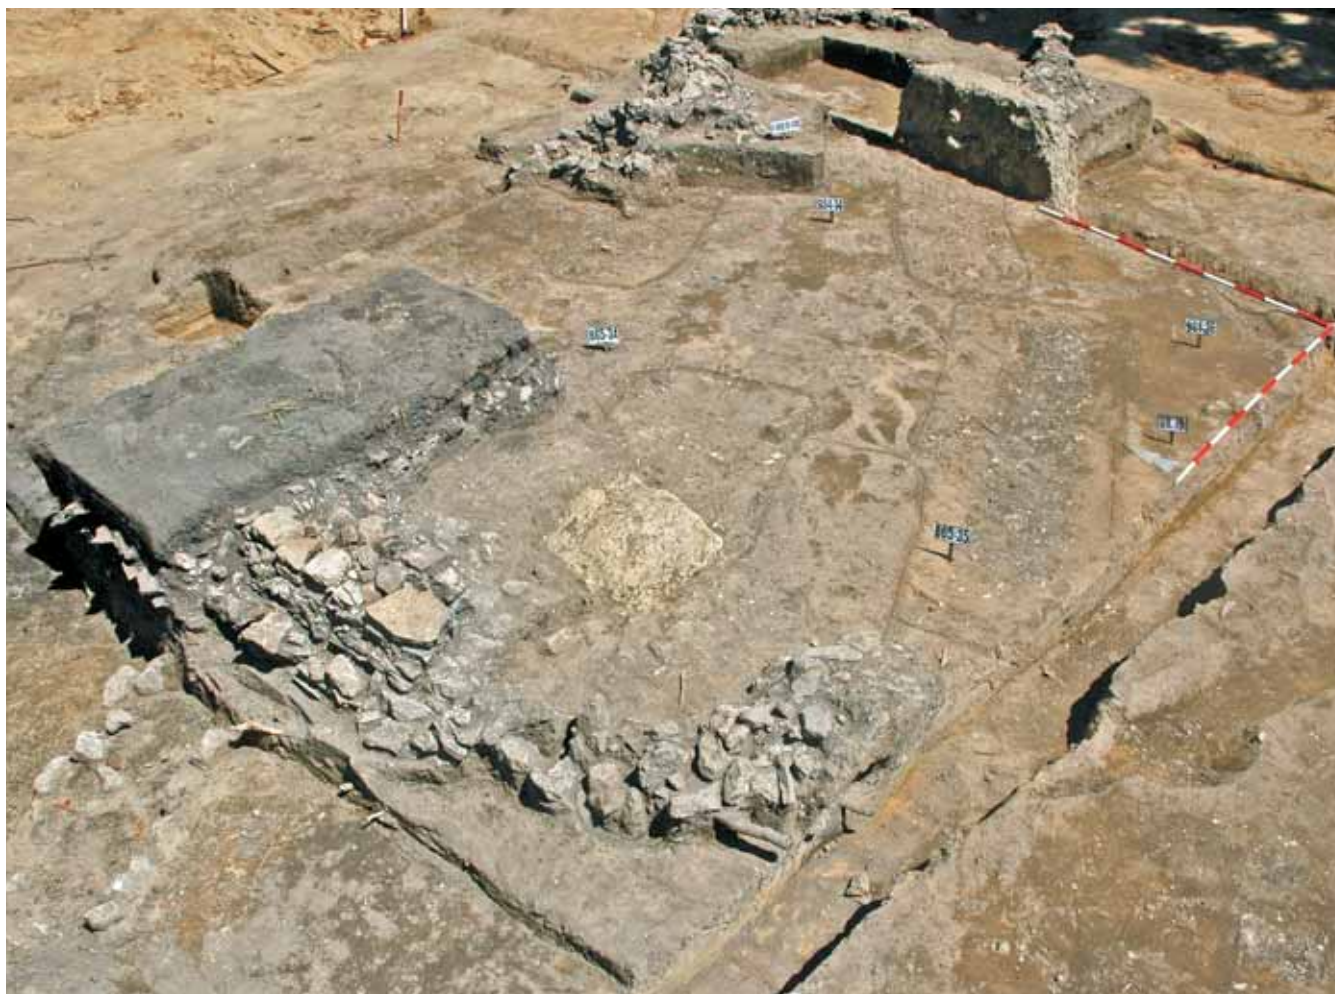
**Obr. 49.** Pohansko u Břeclavi - SV předhradí, kostel č. 2. Zásypy hrobů v lodi kostela. Šikmá fotografie (foto: archiv ÚAM FF MU). — **Fig. 49.** Pohansko near Břeclav - NE suburb, church no. 2. Fill of graves in the church nave. Oblique photograph (photo: archive of the Department of Archaeology and Museology in the Faculty of Arts at Masaryk University).

Mimořádný objev kosterních pozůstatků byl učiněn uvnitř lodi 2. kostela (tab. 10; obr. 51). Po odstranění stavební destrukce, v hloubce 50 cm pod jejím povrchem (cca 90 cm pod současným povrchem), se vyrýsovaly tmavší výplně obdélníkových výkopů (obr. 49, 50). V dalších fázích exkavace se ukázalo, že šlo o čtyři kostrové hroby (H140, H153, H166 a H176), k nimž později přibýly ještě pozůstatky nedospělého jedince (H167), který byl zcela či zčásti uložen v zásypu hrobu H166, a proto nebyl obrys hrobové jámy, ve které byl uložen, na úrovni raně středověkého povrchu jednoznačně identifikován (obě hrobové jámy se zřejmě zčásti překrývaly; hrob dítěte byl navíc jen velice mělce zahluoben) (obr. 51).

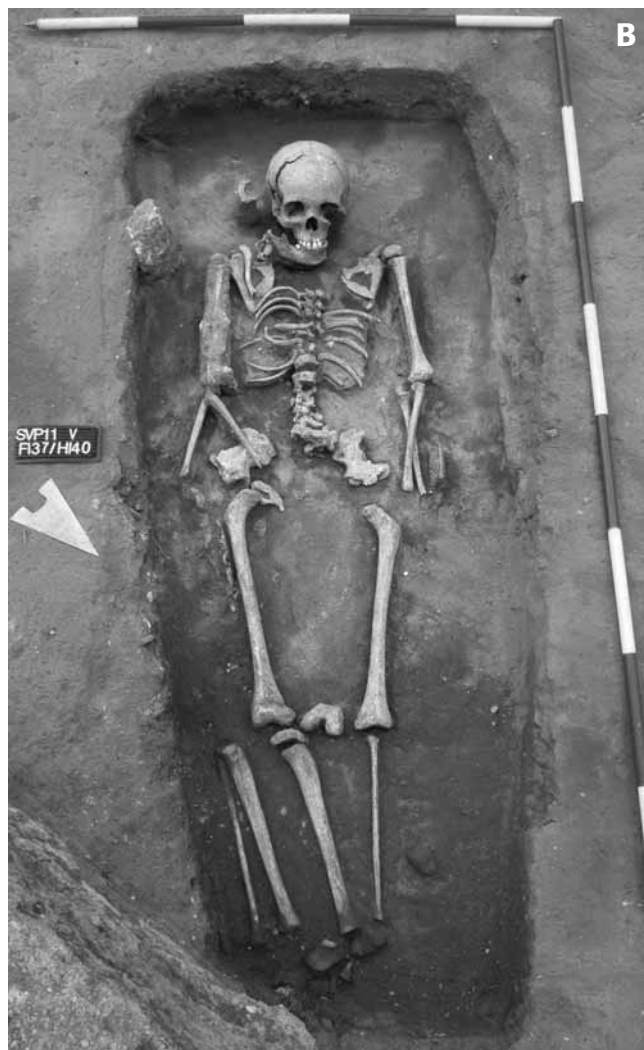
**Obr. 52A.** Pohansko u Břeclavi - SV předhradí, kostel č. 2. Hrob H140. Vektorizovaná kresba kosterního nálezu H140. Černě jsou vyznačeny archeologické nálezy i.č. 245 610 u levého předloktí a i.č. 245 609 u pravé stehenní kosti, šedě kameny; poloha metatarsů je udána aproximativní polohou inventárního čísla (kresba: V. Sládek). — **Fig. 52A.** Pohansko near Břeclav - NE suburb, church ID no. 2. Grave H140. Vectorised drawing of skeletal find H140. Highlighted in black are archaeological finds inv. no. 245,610 by the left forearm and inv. no. 245,609 by the right femur. Stones are highlighted in grey. The approximate position of the metatarsals is given by the position of the inventory number (drawing: V. Sládek).

**H140** (obr. 52)

Pro tafonomickou analýzu jsme nálezový kontext a stav zachovalosti přenesli z kolmých snímků hrobu do vektorizovaných schémat, ve kterých jsme mohli studovat nejen specifické části kostry (např. polohy obratlů, kostru ruky, nohy apod.), ale také prostorově modelovat případné posuny kostí (*obr. 52–55*). U H167 nebyly na kolmém snímku kontury dostatečně zřetelné, a proto jsme některé části kostry (např. dolní čelist) vektorizovali pomocí konkrétní kosti a jejího umístění v prostorovém schématu. U H140 a H166 byly některé z kostí odebrány jako vzorky pro analýzu DNA a jejich odkrytí v sedimentu před pořízením kolmého snímku nebylo proto úplně z důvodů zabránění kontaminace. Polohu neodkrytých kostí jsme zakreslili do schématu nálezu jako odhad, tafonomickou analýzu ale tato skutečnost neomezila. Některé části koster nejsou zachyceny na kolmém snímku a nemohly tedy být převedeny do výsledné kresby. Důvodem je zejména obtížnost odkryvu, kdy některé z kostí byly vyzvednuty až po proplavení sedimentu. Údaje o těchto kostech uvádíme v rozboru zachovalosti i přesto, že nejsou přímo zakres-

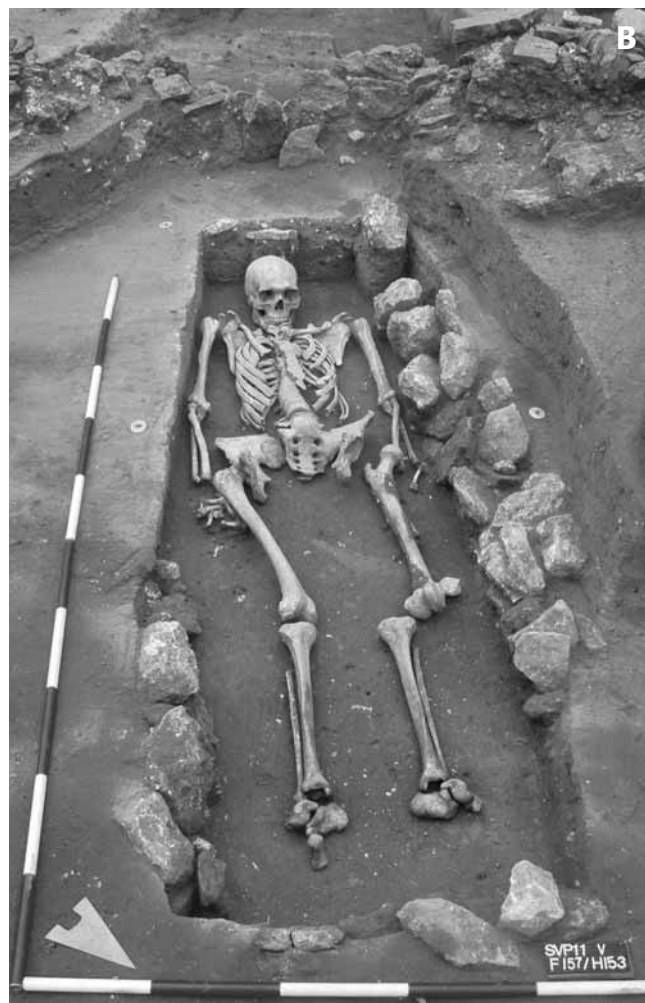
**Obr. 53A.** Pohansko u Břeclavi - SV předhradí, kostel č. 2. Hrob H153. Vektorizovaná kresba kosterního nálezu H153. Šedě jsou vyznačeny kameny (kresba: V. Sládek). **Fig. 53A.** Pohansko near Břeclav - NE suburb, church no. 2. Grave H153. Vectorised drawing of skeletal find H153. Stones are highlighted in grey (drawing: V. Sládek).

**H153** (obr. 53)

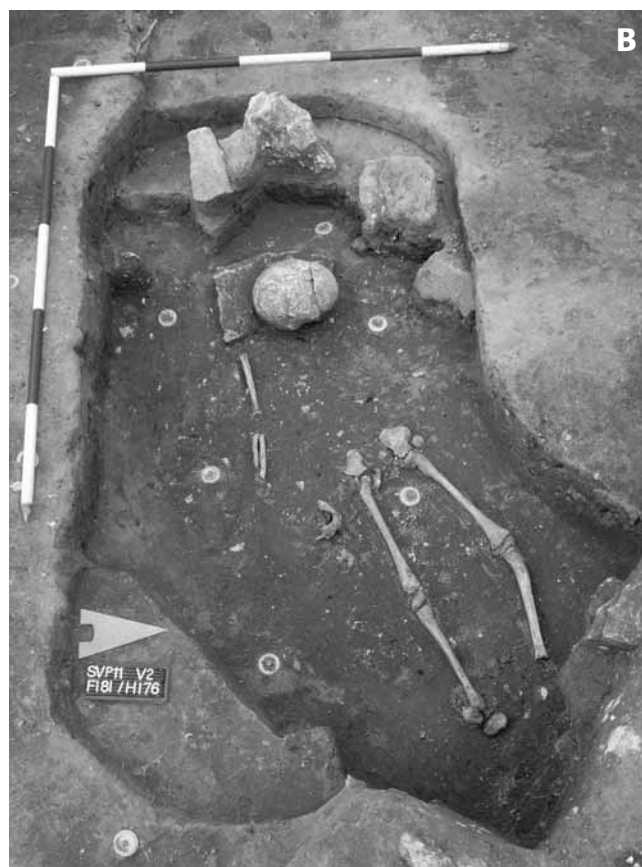
**Obr. 55A.** Pohansko u Břeclavi - SV předhradí, kostel č. 2. Hrob H176. Vektorizovaná kresba kosterního nálezu H176. Černě je naznačen archeologický nález i.č. 246 777 pod dolní čelistí, šedě kameny (kresba: V. Sládek). — **Fig. 55A.** Pohansko near Břeclav - NE suburb, church no. 2. Grave H176. Vectorised drawing of skeletal find H176. Archaeological find inv. no. 246,777 below the lower jaw is highlighted in black; stones are highlighted in grey (drawing: V. Sládek).

#### H176 (obr. 55)

**Zachovalost kostry:** Chybí většina částí skeletu vyjma lebky, části pravé horní končetiny a části obou dolních končetin.

**Dislokace kostry:** Kostra je výrazně dislokovaná, kdy v primární poloze pravděpodobně zůstaly jen části dolních končetin. Lebka leží

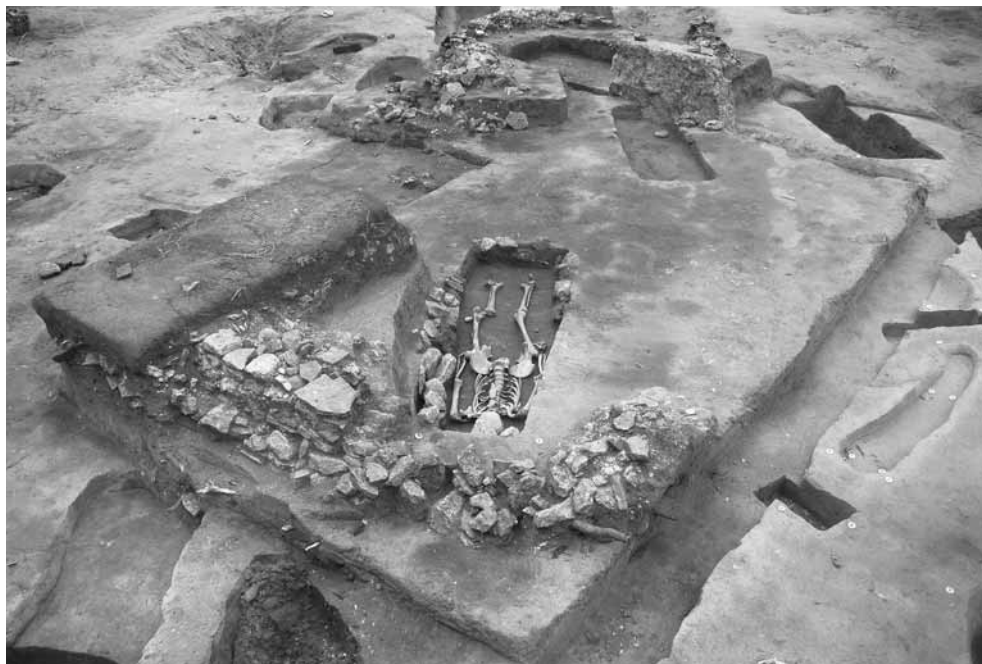
**Obr. 56.** Pohansko u Břeclavi - SV předhradí, kostel č. 2. Poloha hrobu H153 (hrob zakladatele?) na hlavní podélné ose kostela (foto: archiv ÚAM FF MU). — **Fig. 56.** Pohansko near Břeclav - NE suburb, church no. 2. Position of grave H153 (grave of the founder?) along the main longitudinal axis of the church (photo: archive of the Department of Archaeology and Museology in the Faculty of Arts at Masaryk University).

Nejzajímavější úpravu jámy evidujeme u hrobu H153, který se nacházel v prestižní poloze na hlavní ose kostela (k výkladu této polohy viz *dále*). Hrob je výjimečný svým trapézovitým tvarem a je navíc doplněn pečlivou kamennou úpravou stěn v podobě nízko nasucho kladené zídky, tvořené dvěma řadami kamenů nad sebou (*obr. 56*). Obložení se zachovalo ze dvou třetin, část byla sekundárně poškozena pravděpodobně v pozdějších obdobích (*obr. 53*).

Báze tohoto hrobu se nacházela cca 53 cm pod pochůznou úroveň interiéru kostela, jak ji definuje maltový výlitek ze zdi lodi (absolutní výška dna hrobu 156,17 m n. m.; absolutní výška maltového výlitku je 156,70 m n. m.). Pečlivá úprava hrobové jámy H153 je na pohřebišti u 2. kostela jedinečná. Žádný jiný hrob dospělého jedince z tohoto pohřebiště nemá hrobovou jámu upravenou stejným způsobem. Pokud se podobná forma objeví, pak pouze u dětských hrobů. Ani na pohřebišti u prvního kostela na velmožském dvorci nebylo kompletní kamenné obložení v hrobech dospělých jedinců evidováno. Srovnatelný je pouze hrob 20, kde se však kameny koncentrují především za hlavou a u nohou ze-

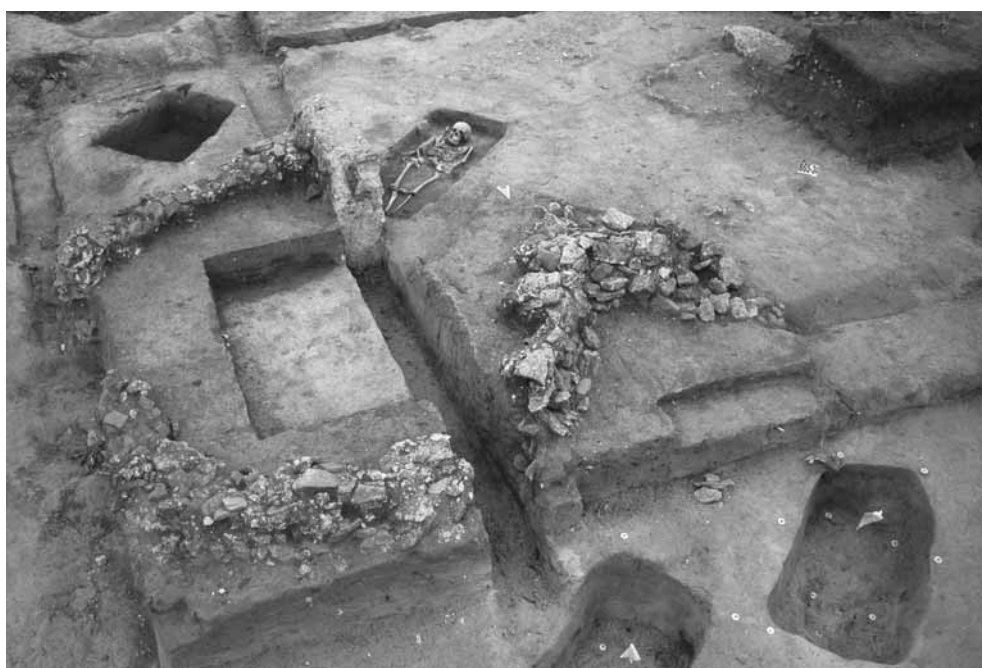
**Obr. 57.** Pohansko u Břeclavi - SV předhradí, kostel č. 2. Poloha dětského hrobu H140 při vstupu do apsidy kostela (foto: archiv ÚAM FF MU). — **Fig. 57.** Pohansko near Břeclav - NE suburb, church no. 2. Position of child grave H140 at the entrance to the church apse (photo: archive of the Department of Archaeology and Museology in the Faculty of Arts at Masaryk University).

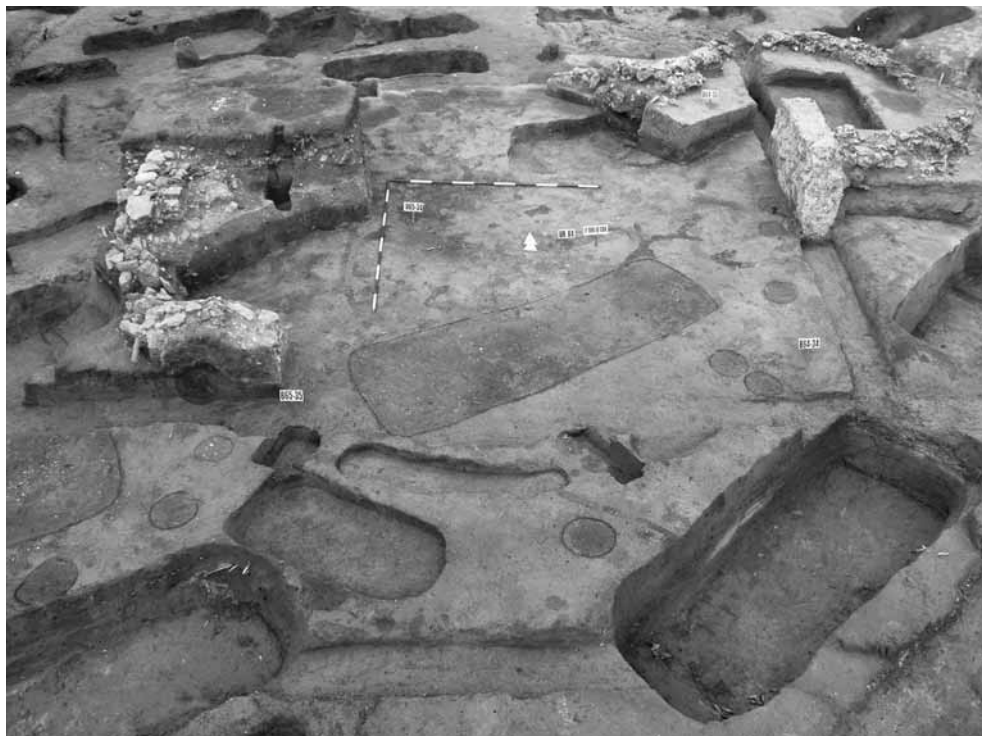
**Obr. 59.** Pohansko u Břeclavi - SV předhradí, kostel č. 2. Báze hrobu z interiéru kostela (hrob H166) po odstanění kostry ve srovnání s hloubkou hrobů vně kostela (v popředí) (foto: archiv ÚAM FFMU). — **Fig. 59.** Pohansko near Břeclav - NE suburb, church no. 2. Base of grave from the interior of the church (grave H166) following the removal of the skeleton in comparison with the depth of graves outside the church (in the foreground) (photo: archive of the Department of Archaeology and Museology in the Faculty of Arts at Masaryk University).

Mimořádně důležitý poznatek, zvláště pro datování a funkční interpretaci objevené rotundy, přineslo srovnání hloubky hrobů z interiéru kostela a z jeho okolí (obr. 59, 60). Ukázalo se, že hroby v interiéru ležely celkově výše, a to jak horní hrany jejich výkopů (cca o 10 cm), tak i jejich báze. Patřily do skupiny hrobů s nejvýše položeným dnem. Vezme-li v úvahu pouze mužské jedince, pak se úroveň bází obou hrobů z kostela (H153 – 156,10 m n. m.; H166 – 155,97 m n. m.) nacházela podstatně výše (o 28 cm, resp. 41 cm), než je průměr okolního pohřebiště (průměrná hloubka 36 mužských hrobů: 155,69 m n. m.). Tento vztah vyplývá i z rozložení četnosti nadmořských výšek den mužských hrobů (graf 7).

zahlabovány ze zvýšené (o 16 až 26 cm, viz výše) podlahy stavby. Kostel i hroby v jeho interiéru musely být proto současné. Svědčí o tom i skutečnost, že hroby respektovaly půdorys stavby a svými výkopy neporušily destrukční kru ani tam, kde zůstala intaktně zachovaná. Z jejich zásyvu pochází zlomky malt, v některých případech poměrně početné. Z těchto pozorování jednoznačně vyplývá, že se zde pohřbívalo v době, kdy už zděná stavba stála a plnila svoji funkci.

ready standing. The determination of this circumstance was made possible by a comparison of the depth of the graves from the interior of the church and the area outside the church (Fig. 59, 60). Overall, the graves inside the church were higher. The graves also respected the ground plan of the building, and their pits did not disrupt the area with the debris, even in places where the walls remained intact. The fill of the grave pits contained fragments of mortar, in several cases relatively large amounts. These comparisons clearly indicate that burials were made inside the nave at a time when the masonry structure was already standing and serving its function.

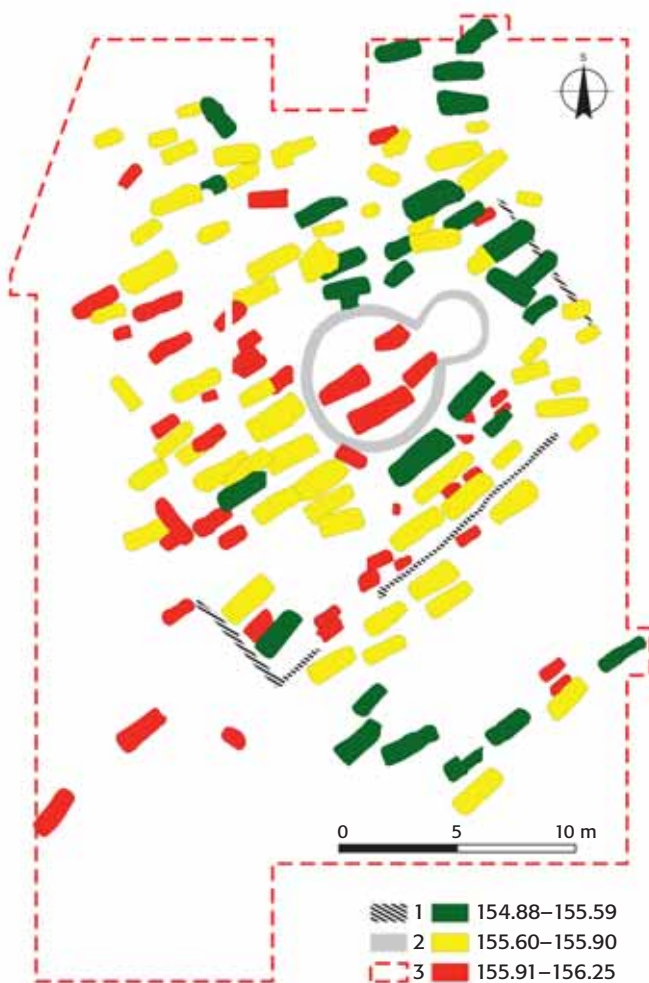
**Obr. 60.** Pohansko u Břeclavi - SV předhradí, kostel č. 2. Hroby z pohřebiště u 2. kostela. Nadmořská výška bází hrobů znázorněna barevnou škálou: **1** – palisádové žlábků, **2** – idealizovaný půdorys kostela, **3** – plocha výzkumu 2007–2012 (plán: P. Dresler a kol.). — **Fig. 60.** Pohansko near Břeclav - NE suburb, church no. 2. Graves from the cemetery at the second church. The elevation of the bases of the graves is highlighted by various colours: **1** – palisade grooves; **2** – idealised church ground plan; **3** – area of excavation in 2007–2012 (plan: P. Dresler et al.).

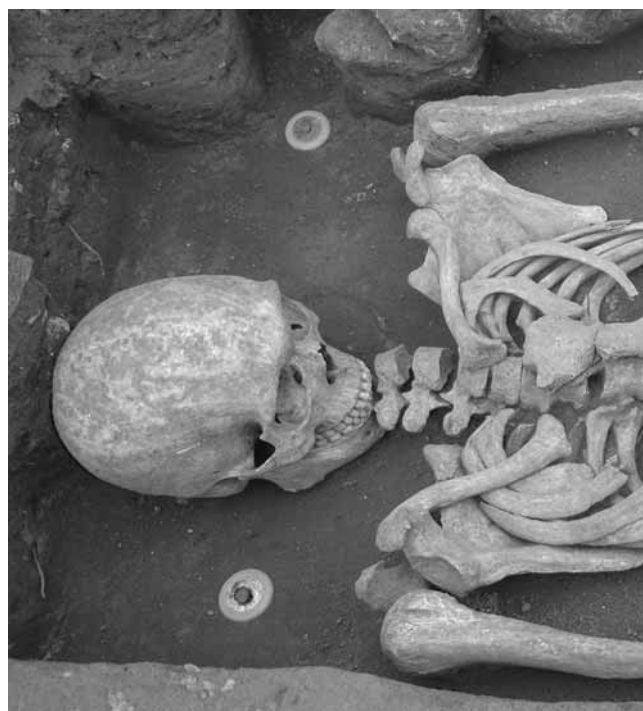
**Obr. 62.** Pohansko u Břeclavi - SV předhradí, kostel č. 2. Hrob H153. Detail polohy lebky jedince H153 (foto: archiv ÚAM FF MU). — **Fig. 62.** Pohansko near Břeclav - NE suburb, church no. 2. Grave H153. Detail of skull position of individual H153 (photo: archive of the Department of Archaeology and Museology in the Faculty of Arts at Masaryk University).

Význam specifické polohy lebky H153 na lebeční bázi v pohřebním ritu se interpretuje obtížně (obr. 62). Předpokládáme dvě možnosti:

(a) lebka byla dislokovaná vlivem posunu v hrobové jámě. Jedinec H153 byl v hrobové jámě pohřben posunutý hlavou více k okraji, nelze vyloučit, že se do hrobové jámy nevešel jinak než s hlavou mírně nadzvednutou a opřenou o okraj hrobu. V důsledku dekompozice krční oblasti se pak lebka jednak sesunula do polohy, kdy leží bázi na dně hrobu, dále se pak rozložily chybějící tři krční obratle (C1–C3). V neprospěch této varianty hovoří skutečnost, že jedinec H153 nemá kranialní polovinu kostry nijak dislokovanou od anatomicky těsného spojení, dobře je například i patrná poloha hrudní kosti nebo umístění všech žeber. Je ale zajímavé, že kaudální okraj dolní čelisti se téměř dotýká prvního zachovalého obratle páteře (tj. C4), který by při začištění a sekundárním vložení byl pravděpodobně dislokovaný. Kloubní spojení lebky s dolní čelistí je navíc relativně

méně stabilní spojení, aby kloubní spojení zůstalo anatomicky těsné i po přesunu lebky v případě H153. Hlava mohla být sekundárně vložena do hrobu ještě za přítomnosti měkkých tkání a tím by mohla být dislokace dalších částí kostí minimalizována. (Zajímavé bude v této souvislosti paleopatologické a tafonomické šetření diageneticky metamorfovaného povrchu kosti, kdy diagenese postihla zejména lebeční bázi). Důležitým pozorováním pro interpretaci primární polohy hlavy je i skutečnost, že páteř v krčním úseku není u H153 zachovaná ve striktní poloze *decubitus dorsalis*, jak by nasvědčovala lebka, ale přibližně v krčním úseku je položena na levé straně obratlů; poloha páteře by tedy odpovídala spíše poloze lebky, jakou vidíme při dislokaci oblasti krku a hlavy u H166.

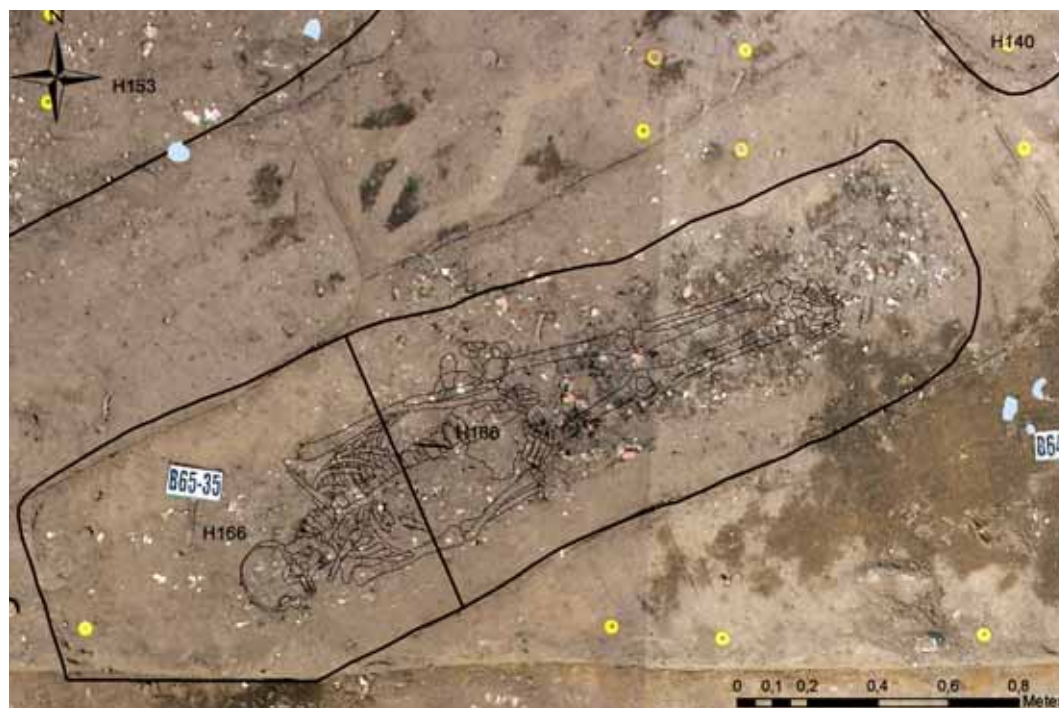
**Obr. 64.** Pohansko u Břeclavi - SV předhradí, kostel č. 2. Hrob H166. Pohled na nadloží H166 a charakter zásypu hrobu s projekcí polohy kostry (autor projekce: J. Macháček, foto: archiv ÚAM FF MU). — **Fig. 64.** Pohansko near Břeclav - NE suburb, church no. 2. Grave H166. View of overlying layer of H166 and nature of the grave fill with projection of skeleton position (projection: J. Macháček; photo: archive of the Department of Archaeology and Museology in the Faculty of Arts at Masaryk University).

V souvislosti s rekonstrukcí primární dutiny je zajímavý pohled na nadloží hrobu H166 (obr. 64). Při začišťení hrobové jámy se její střední část zřetelně odlišovala od okolního prostoru tmavě hnědou až černou barvou. Kromě barvy byl zásyp oproti okolí nehomogenní s příměsí kamenů a malty. V tmavém zásypu je patrná i kost nohy (pravděpodobně *metatars*). Tvar vymezuje na pravé straně, za hlavou a před dolními končetinami přibližně kostru jedince, ale po levé straně se vychyluje do strany. Otázkou zůstává, zda tento zásyp může indikovat rakev nebo je spíše dokladem pro zasypání těla při pohřbu. Jak budeme dokládat níže, předpokládáme, že se spíše jednalo o zásyp těla uloženého volně v zemi, kde podstatnou roli pro propadnutí nadloží do těla hraje vznik sekundární duté prostory v oblasti břicha, hrudníku a krku. Kompresce nebyla ale natolik silná, aby výškově stlačila kostru nebo dislokovala od anatomicky těsné polohy některé labilní části kostry (např. česky), k čemuž by došlo za přítomnosti rakve.

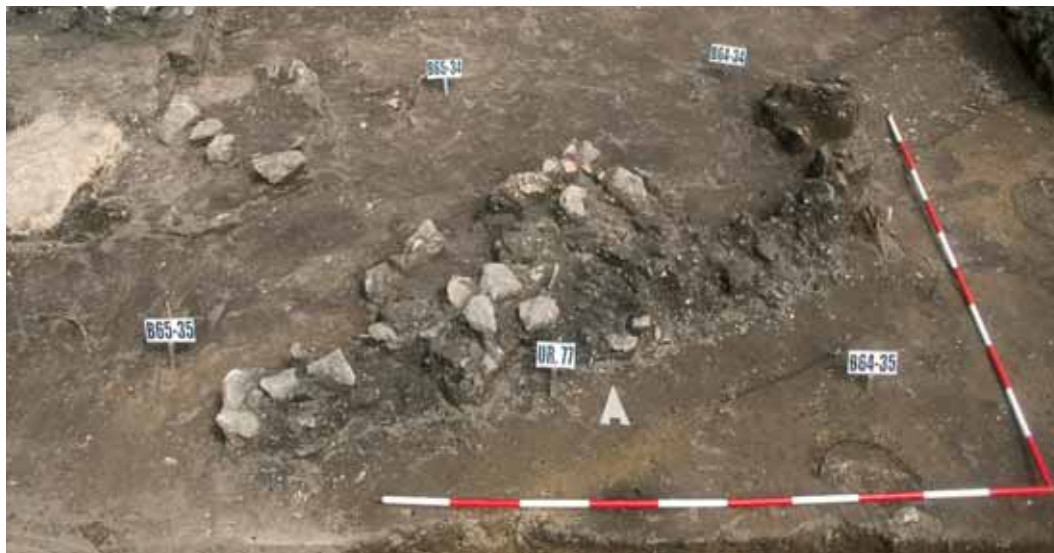
**Obr. 65.** Pohansko u Břeclavi - SV předhradí, kostel č. 2. Kameny ve výplni hrobu H166 v interiéru kostela (foto: archiv ÚAM FF MU). — **Fig. 65.** Pohansko near Břeclav - NE suburb, church no. 2. Stones from the church debris in the fill of grave H166 in the interior of the church (photo: archive of the Department of Archaeology and Museology in the Faculty of Arts at Masaryk University).

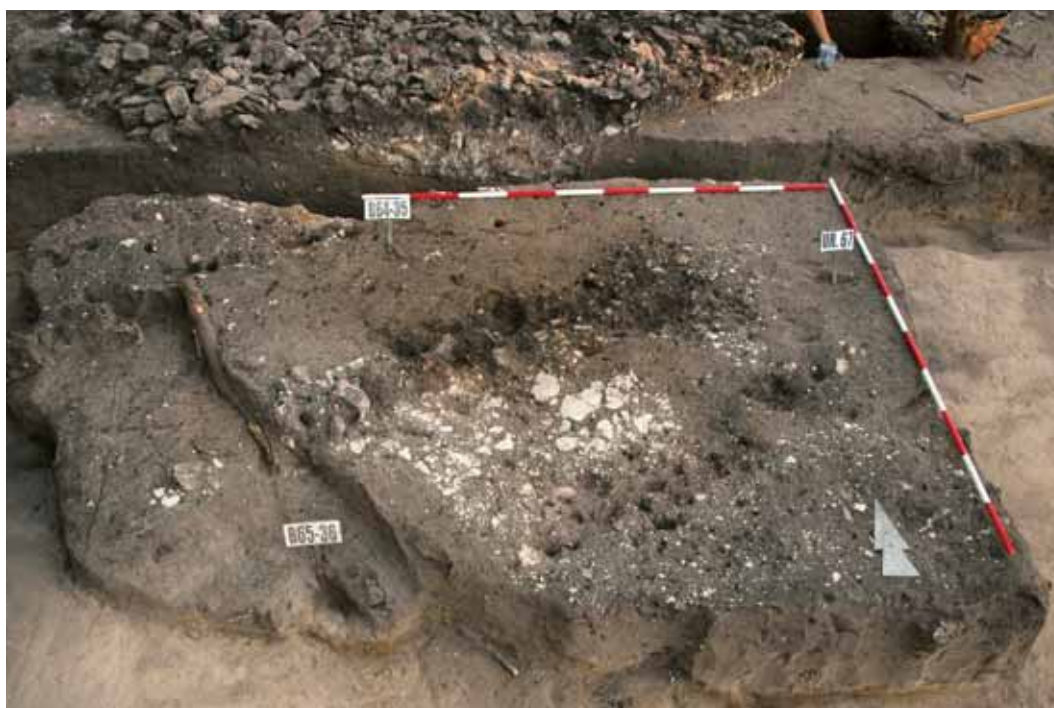
**Obr. 66.** Pohansko u Břeclavi - SV předhradí, kostel č. 2. Kameny a malta ve výplni hrobu vně kostela (foto: archiv ÚAM FF MU). — **Fig. 66.** Pohansko near Břeclav - NE suburb, church no. 2. Stones and mortar from the church debris in the fill of a grave outside the church (photo: archive of the Department of Archaeology and Museology in the Faculty of Arts at Masaryk University).
